**Ensayos de tratamientos de protección y consolidación de la policromía del alfarje y yeserías del Patio de las Doncellas: Real Alcázar de Sevilla**

## ENSAYOS DE TRATAMIENTOS DE PROTECCIÓN Y CONSOLIDACIÓN DE LA POLICROMÍA DEL ALFARJE Y YESERÍAS DEL PATIO DE LAS DONCELLAS, REAL ALCÁZAR DE SEVILLA.

## TREATMENTS TESTS FOR PROTECTION AND CONSOLIDATION OF THE POLYCHROMY OF THE ALFARJE AND YESERÍAS OF THE DONCELLAS PATIO, ROYAL ALCÁZAR OF SEVILLA.

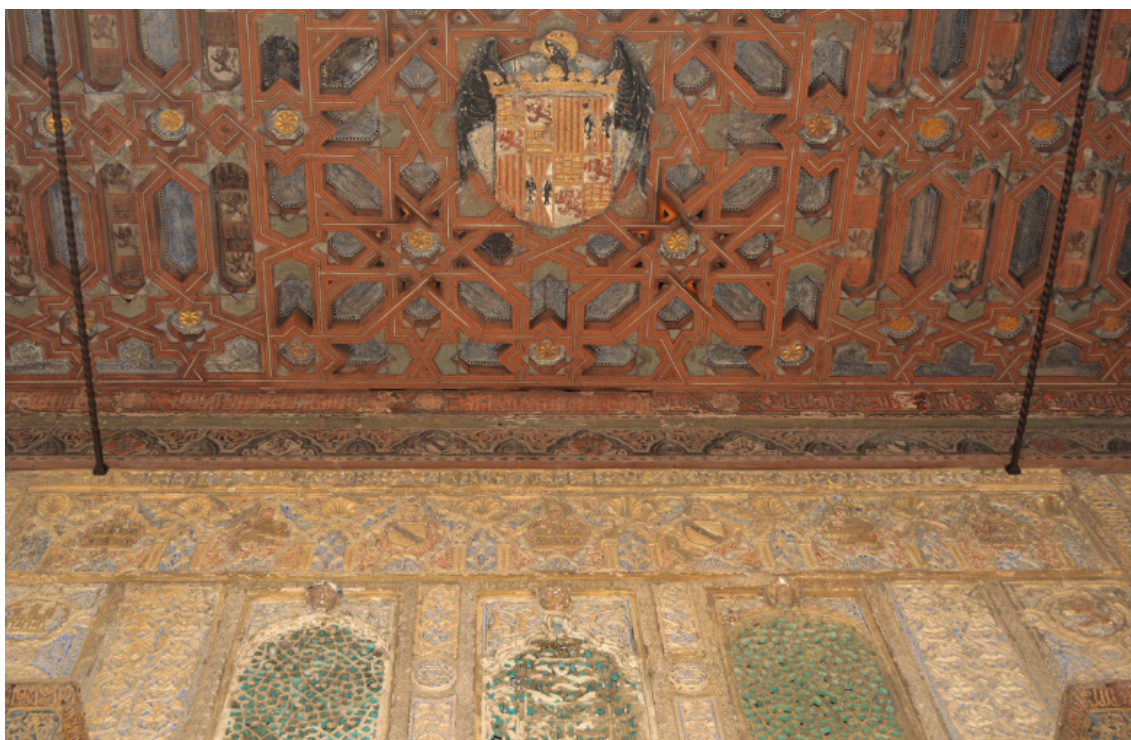
Figura 2- Alfarje y yeserías del Patio de las Doncellas, coincidente con la puerta de acceso al Salón del Techo de Carlos V.

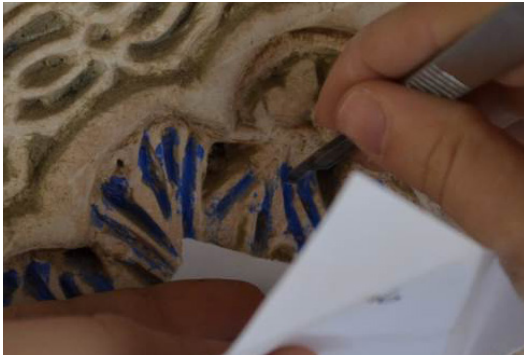
Figura 3- Toma de muestras.

**Mapeo y toma de muestras:** El trabajo desarrollado *in situ* ha permitido la recogida de una serie de micromuestras de las zonas más representativas del alfarje y yeserías con el objetivo de ser analizadas y caracterizar así, en la medida de lo posible, los materiales presentes en sus policromías (Fig.3). Esta toma de muestras ha sido controlada de manera minuciosa a

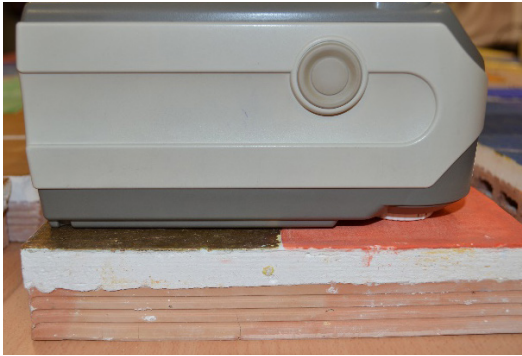
Fig. 5. Medición efectuada sobre uno de los acabados policromos de las probetas de yeso antes del ciclo de envejecimiento.

El procedimiento que se ha seguido se basa en la toma de tres medidas individuales, y cálculo del promedio, en cada una de los acabados cromáticos, para determinar los valores CIELAB correspondientes (CIE 1976 L\*, a\*, b\*, C\*ab, hab), e índice de color Munsell (valor más próximo al valor CIELAB calculado) [7, 8]. En las tablas obtenidas se muestran los valores (L\*), (C\*ab) y (hab) de cada muestra, así como los valores promedio (AVG), de desviación estándar (SD), máximo (máx.) y mínimo (mín.). Asimismo, se han calculado las diferencias de color, según la fórmula de diferencia de color CIEDE2000, recomendada por la CIE como estándar (Huang et al., 2012), entre las muestras consideradas como patrones (antes del envejecimiento y después del envejecimiento) y las consideradas muestras de ensayo (sin tratar) con las muestras tratadas (Fig.5).

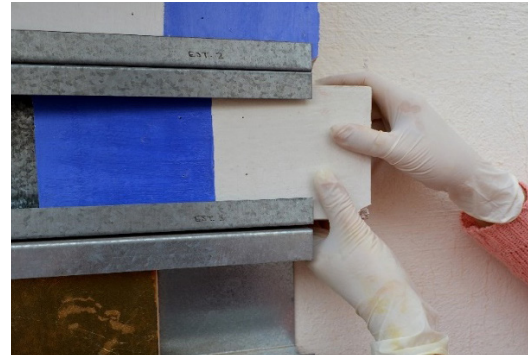
Figura 6- Colocación de las probetas de yeso en el bastidor metálico para su envejecimiento exterior.

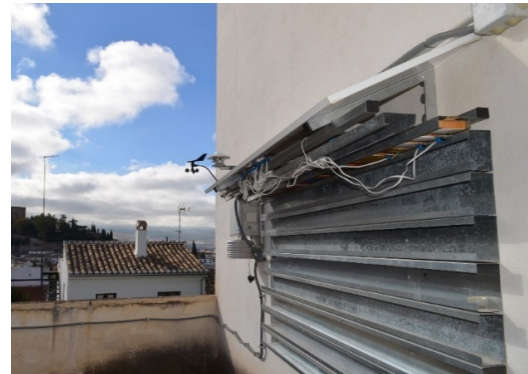
Figura 7- Imagen de las probetas de madera colocadas para su envejecimiento exterior. Como se puede observar, en ambos casos se sitúan reproduciendo las características de su situación en obra real.

**-Colocación de las probetas de ensayo en la estructura de envejecimiento y monitorización.** Una vez realizadas las probetas de ensayo para el estudio, se ha procedido a su colocación en el dispositivo de envejecimiento exterior como interior (Fig.6 y 7) y se ha iniciado la motorización de las mismas a partir de un software diseñado por la empresa SENSONET, el cual registra las mediciones diarias y mensuales a las que están sometidas las probetas a estudiar.

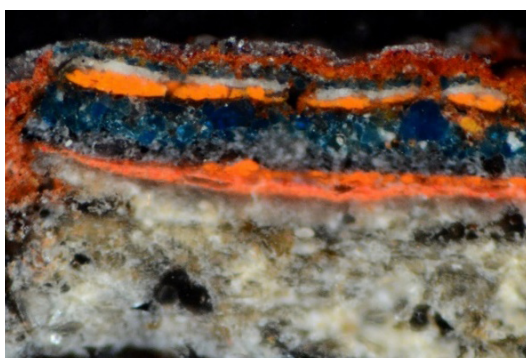
Figura 8- Superior izqda. Diferentes estratos que componen una muestra tomada de la zona del friso con decoración epigráfica donde se aprecia sucesiva intervenciones a lo largo su historia. Microscopio óptico con luz reflejada.

**- Resultados del análisis de muestras del Alfarje:** El estudio de las muestras extraídas del conjunto a partir de las diversas técnicas instrumentales ha permitido conocer los materiales que componen la policromía del alfarje de las galerías bajas (Tabla 1) (Fig.8, 9, 10 y 11).

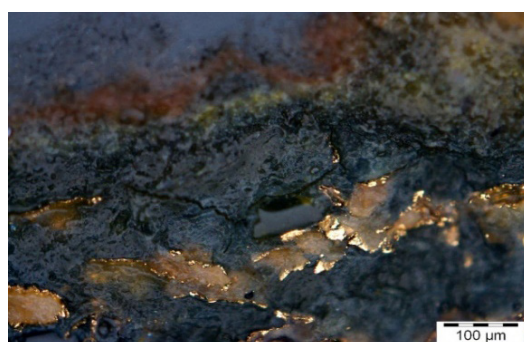
Figura 15- Inferior dcha. Impregnación de aceites y resinas en las muestras lo que dificulta la identificación de los estratos originales y los añadidos en épocas posteriores

sur-este localizadas en la Puerta de Acceso al Salón del Techo de Carlos V, los frisos superior e inferior, la ventana occidental y la puerta pequeña o de escape (Tabla 2) (Fig.12, 13, 14 y 15).

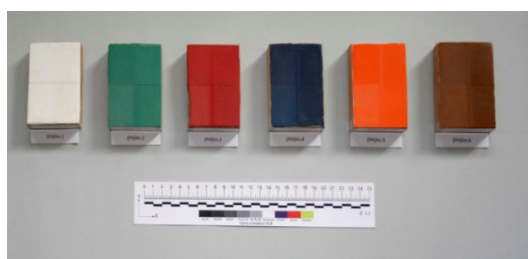
Figura 16- Superior izquierda. Probetas a partir de materiales históricos con aglutinante de aceite de linaza.

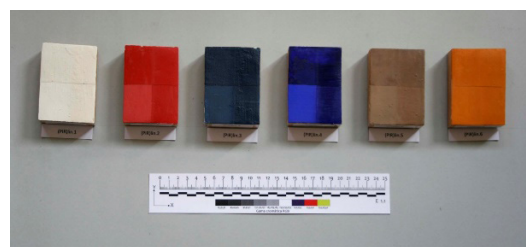
Figura 17- Superior derecha. Probetas a partir de materiales de intervenciones recientes con aglutinante de aceite de linaza.

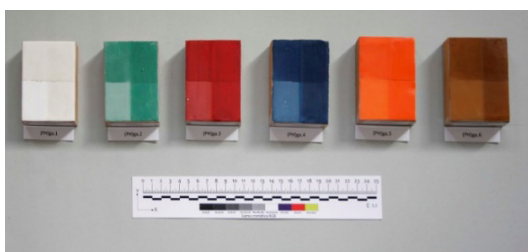
Figura 18- Inferior izquierda. Probetas a partir de materiales históricos con aglutinante de goma arábica.

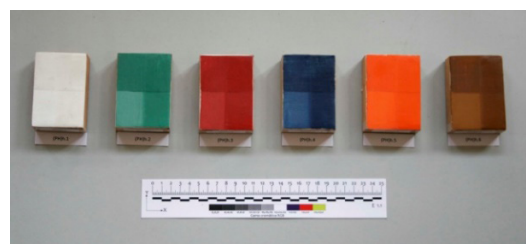
Figura 19- Inferior derecha. Probetas a partir de materiales históricos con aglutinante de huevo.

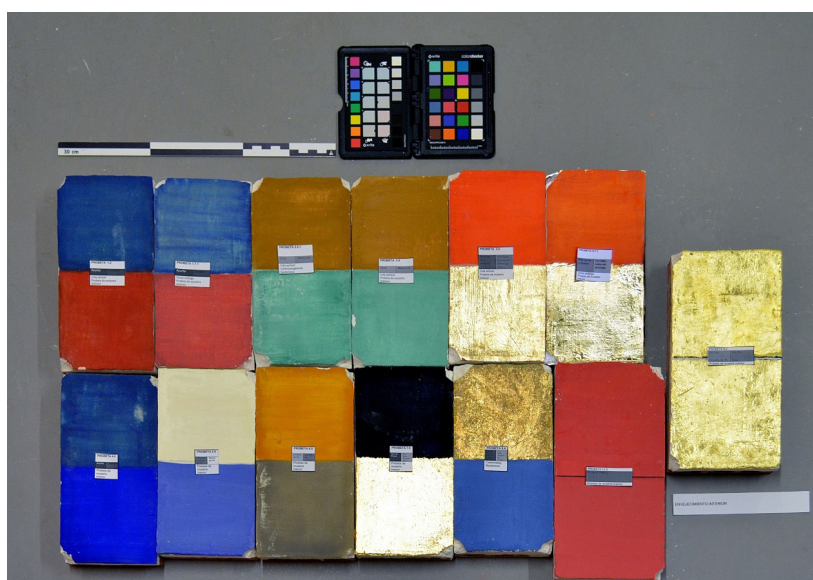
Figura 23- Probetas tipo identificativas de los materiales modernos e históricos empleadas para el ensayo.

En el caso de los materiales históricos, se han seleccionado dos aglutinantes (cola animal y goma arábica) aplicados con los siguientes pigmentos: azurita natural, cinabrio natural, ocre natural, malaquita natural, rojo de plomo y cinabrio, y bermellón. Por otra parte, en el caso de los pigmentos identificativos de los materiales modernos, se han seleccionado azurita artificial, ultramar artificial, mezcla blanco de plomo y ultramar artificial, blanco de plomo, amarillo de cromo, amarillo de plomo, azul de Prusia, mezcla de azul ultramar artificial, azul de Prusia y blanco de titanio aglutinados con aceite. Respecto a los acabados metálicos, en el caso de los materiales históricos se ha seleccionado oro falso y oro fino, ambos sobre resina de almáciga o a la sisa; y en el caso de los materiales modernos oro falso y oro fino sobre amarillo de cromo y resina de colofonia (Fig.23).
