FACULTAD DE INGENIERIAS Y CIENCIAS PURAS

ESCUELA PROFESIONAL DE INGENIERÍA CIVIL

**"PROBLEMÁTICA DE LA HUMEDAD POR ASCENSIÓN CAPILAR
EN EL DETERIORO DE VIVIENDAS EN
LA CIUDAD DE JULIACA"**

**JULIACA – PERÚ
2018**

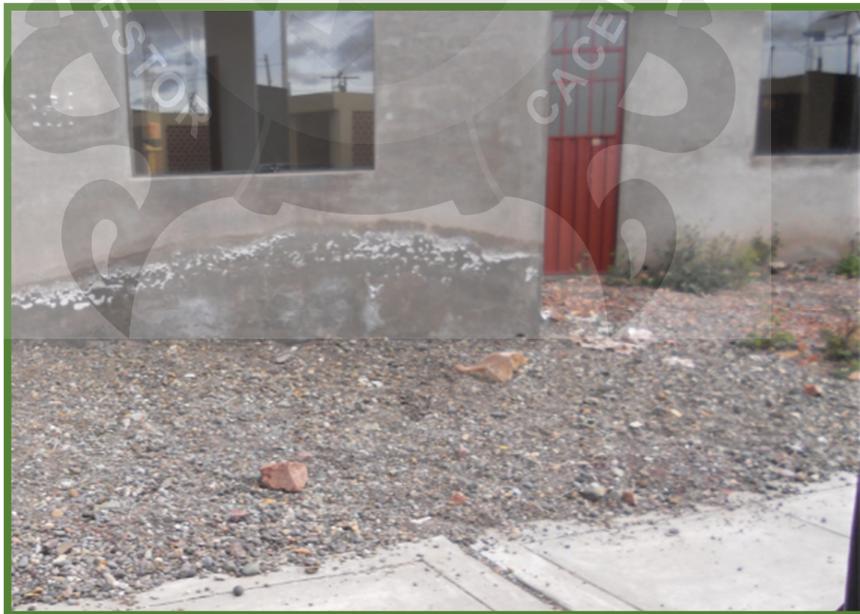
FOTOGRAFÍA 01

MANIFESTACIÓN DE ASCENSIÓN CAPILAR EN CIMENTACIONES

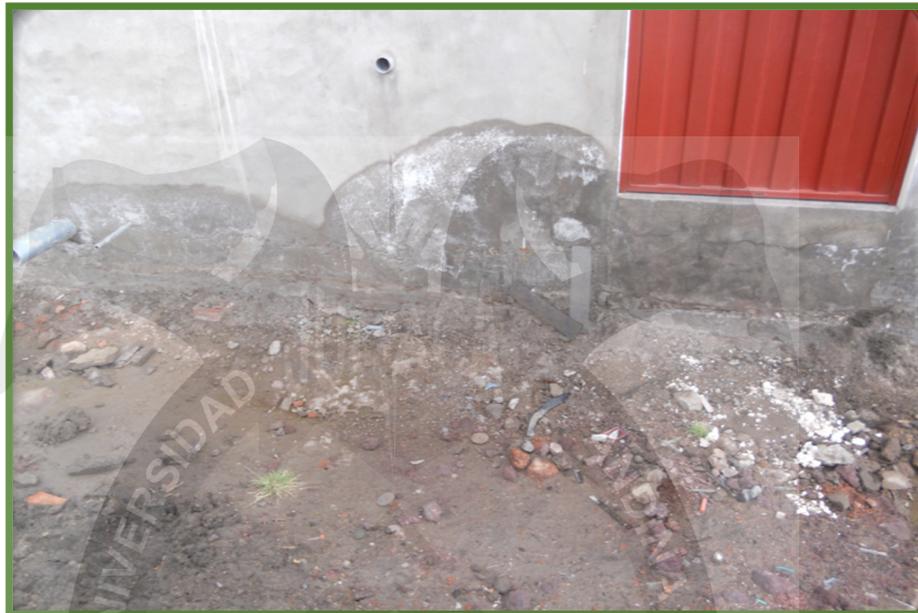
FOTOGRAFÍA 02

MANIFESTACIÓN DE ASCENSIÓN CAPILAR EN CIMENTACIONES

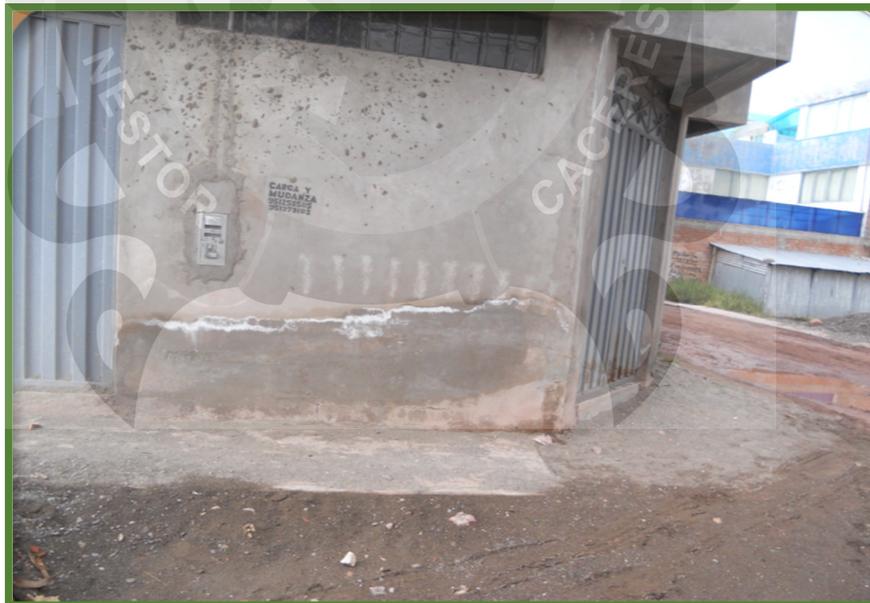
FOTOGRAFÍA 03

ASCENSIÓN CAPILAR EN CIMIENTOS DE LA VIVIENDA

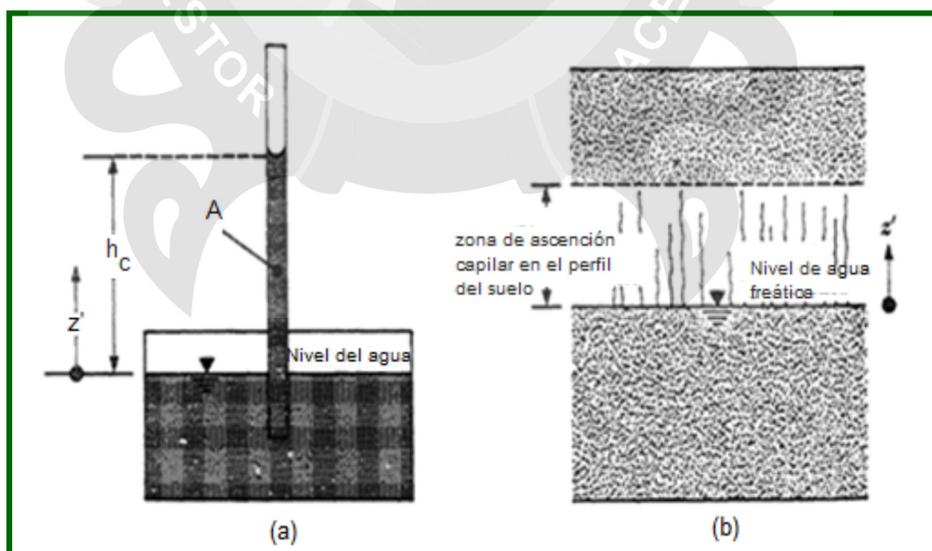
FIGURA 5
EL SUELO ASCIENDE POR ARRIBA DE LA CAPA FREÁTICA.

La ascensión capilar en un suelo se estima por la estatura existente desde el manantial de suministro de agua hasta donde llega la suciedad y esa altura es en proporción inversa a la medición de la molécula, y el ritmo ascendente está en proporción coordinada del ancho de las partículas. Un ejemplo exacto de la importancia de la investigación de la capilaridad es el punto en el que intenta ensamblar un dique en una región desbordada, siendo importante elevar el banco a una estatura donde el agua no dañe la solidez del asfalto que se está fabricando. El peso negativo en los poros finos relacionados con el aumento de pelos es una medida de la succión en el agua en los poros. El registro de succión es equivalente al $\log * hc$ y el peso de succión es equivalente a $\gamma_w * hc$.

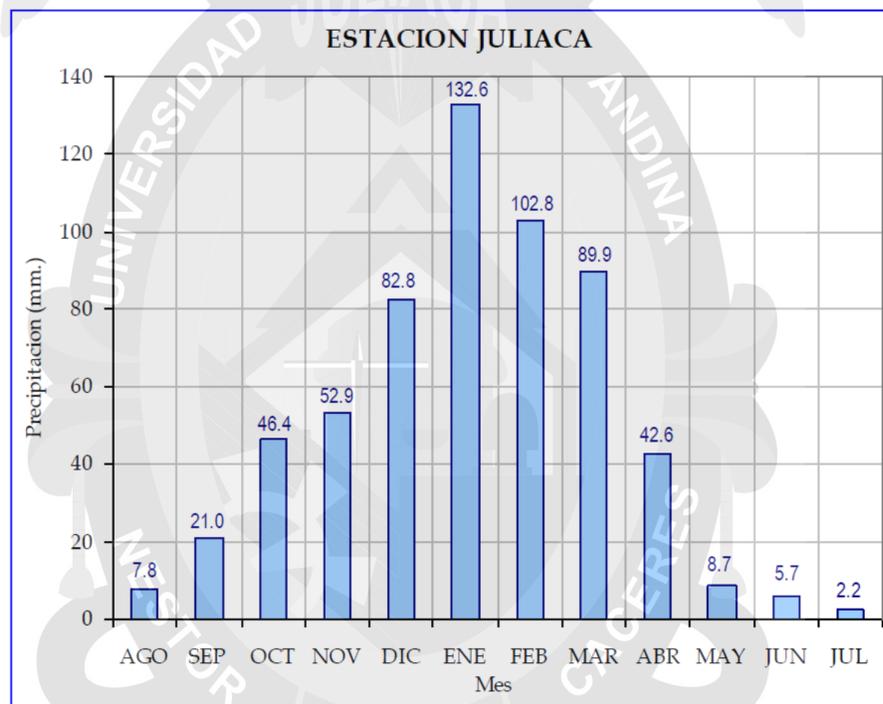
Los meses transitorios que corresponden a setiembre, octubre, noviembre y abril, presentan el 27.37% para Juliaca, de las precipitaciones totales anuales. Tales valores se muestran en el cuadro No 2.

FIGURA 7
PRECIPITACIÓN TOTAL MENSUAL – PROMEDIO MULTIANUAL (1967-2006)

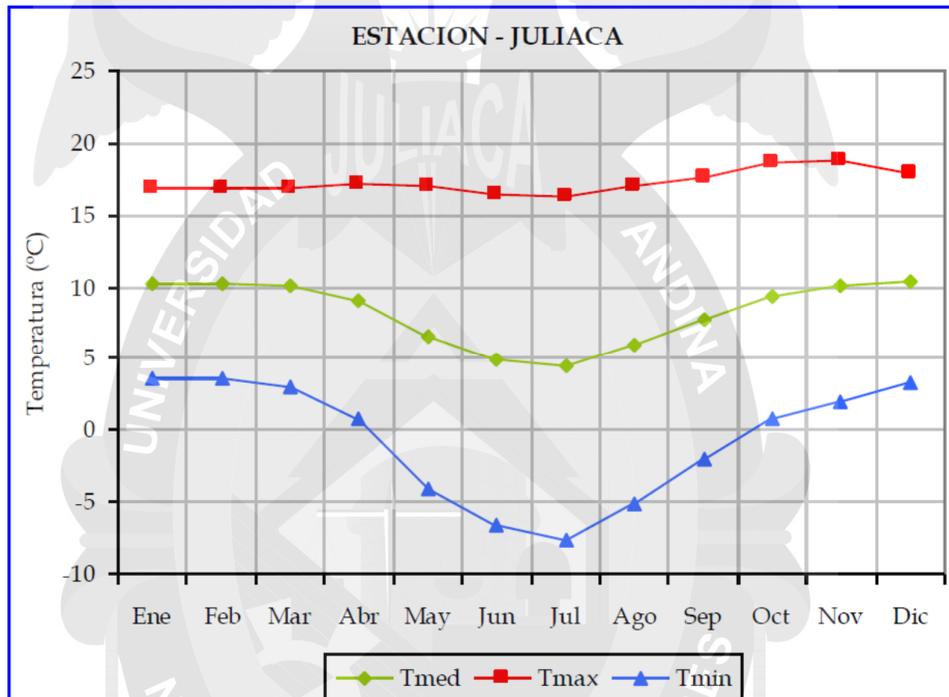
La Temperatura máxima promedio mensual (media), para la estación Juliaca es en noviembre con 18.8°C, respectivamente. Tal como se puede observar en el cuadro 2 y figura 5.

FIGURA 8
TEMPERATURAS MEDIA, MÁXIMA PROMEDIO Y MÍNIMA PROMEDIO MENSUAL (°C) – PROMEDIO MULTIANUAL

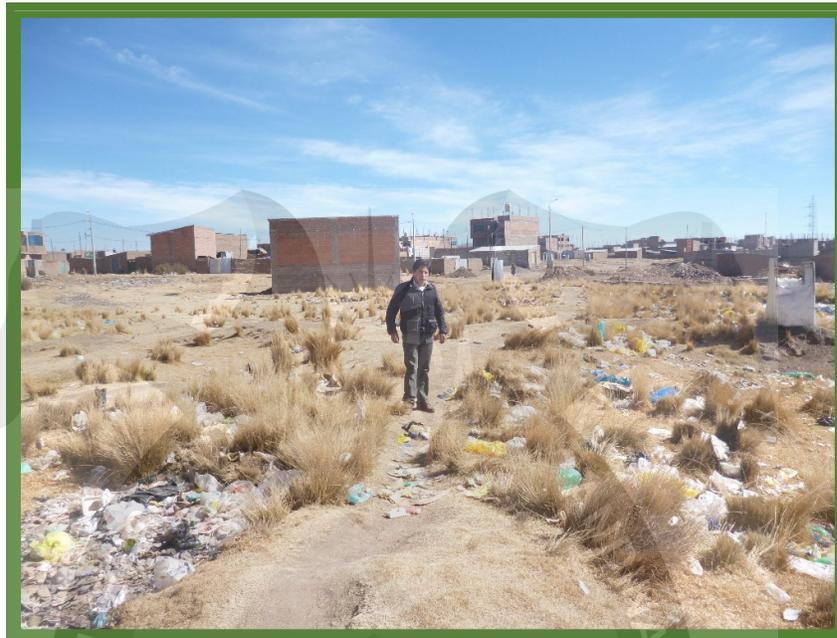
FOTOGRAFIA 06

SUELOS CON ABANDONO DE RESIDUOS SOLIDOS

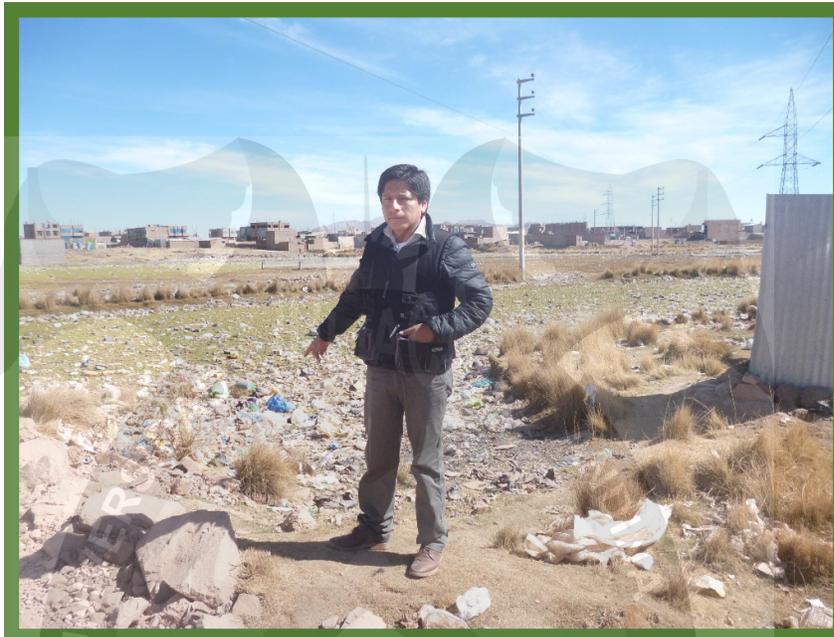
FOTOGRAFÍA 08

EXCESIVA HUMEDAD EN SUELOS DE CIMENTACIÓN

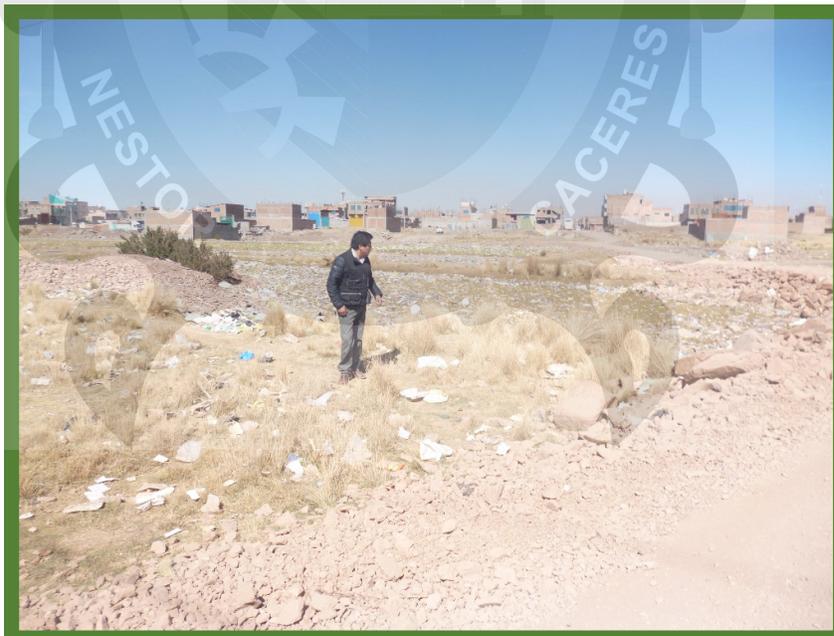
FOTOGRAFÍA 09

EXCESIVA HUMEDAD EN SUELOS DE CIMENTACIÓN

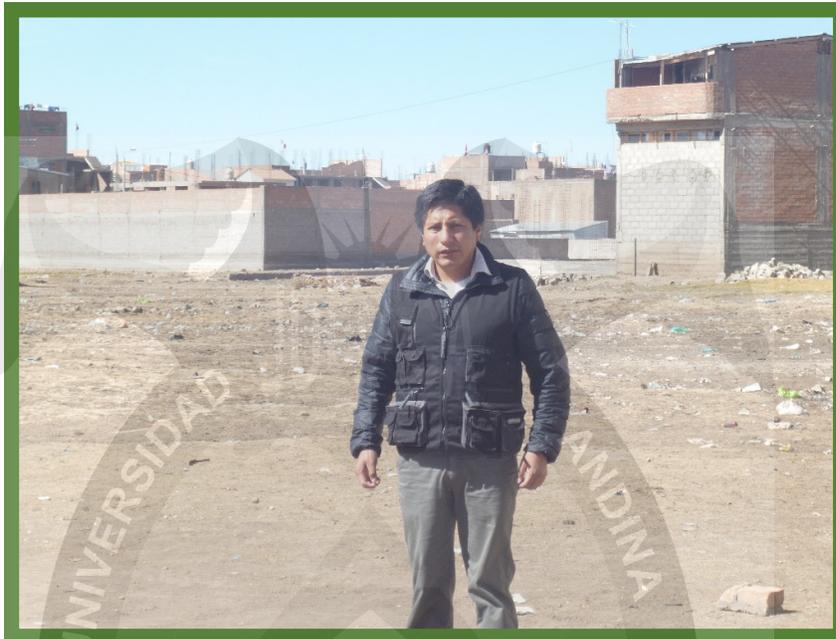
FOTOGRAFÍA 10
PRESENCIA DE ESTANCAMIENTO DE AGUA

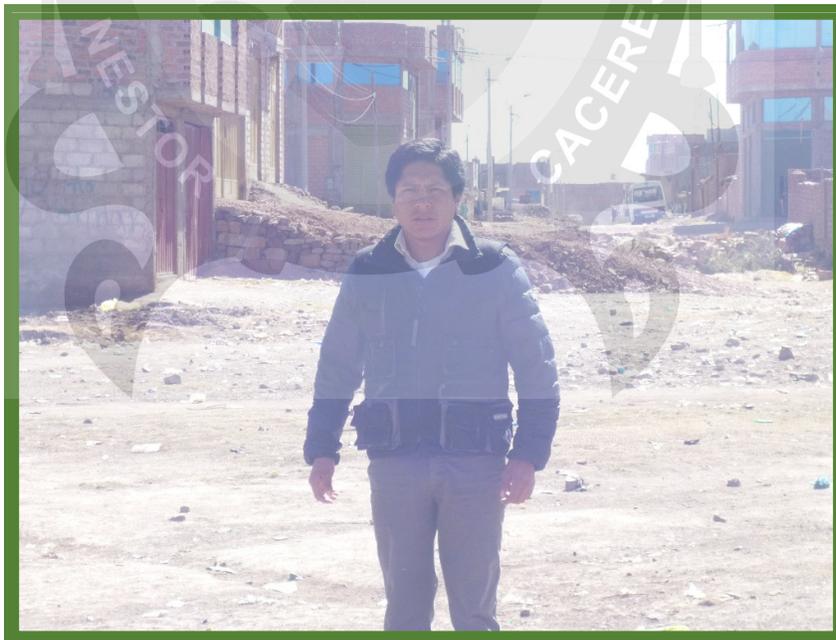
FOTOGRAFÍA 11
RELLENOS CON MATERIALES INAPROPIADOS

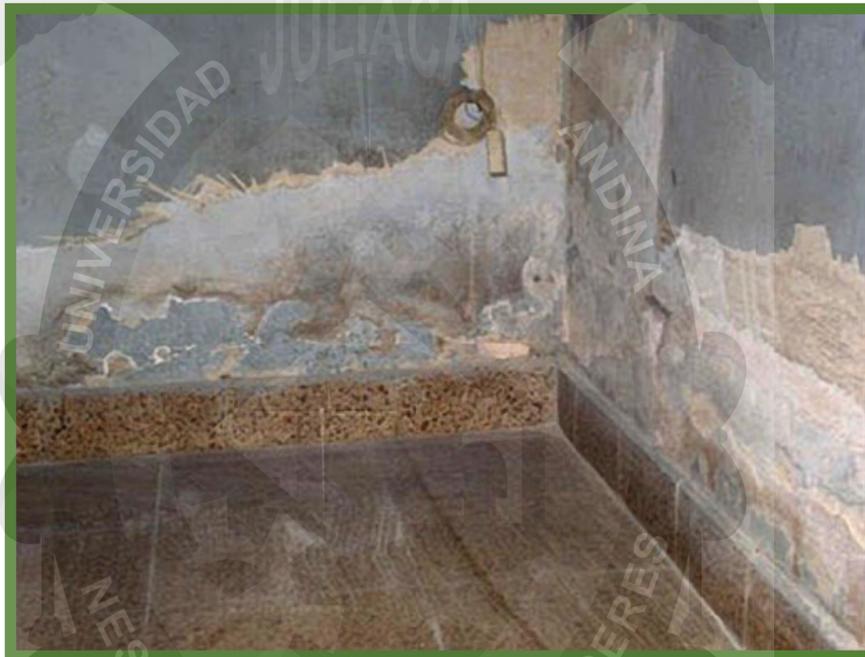
FOTOGRAFÍA 13 PRESENCIA DE LA HUMEDAD EN EL INTERIOR DE LAS VIVIENDAS

Según los estudios realizados en la zona en estudio, se determinó que las principales causas del humedecimiento son originadas por el fenómeno de ascenso fino, por filtración, por derrame de aguas superficiales, por rotura de agua potable entre otros, de todos modos, se confirma que el problema más preocupante es la humedad causada por ascensión capilar, así mismo se verificó que los suelos y el agua de la zona en estudio contienen grandes cantidades de sulfatos y cloruros, los que en contacto con las estructuras de las viviendas estaría ocasionando el deterioro prematuro de las cimentaciones y columnas en contacto con la humedad.

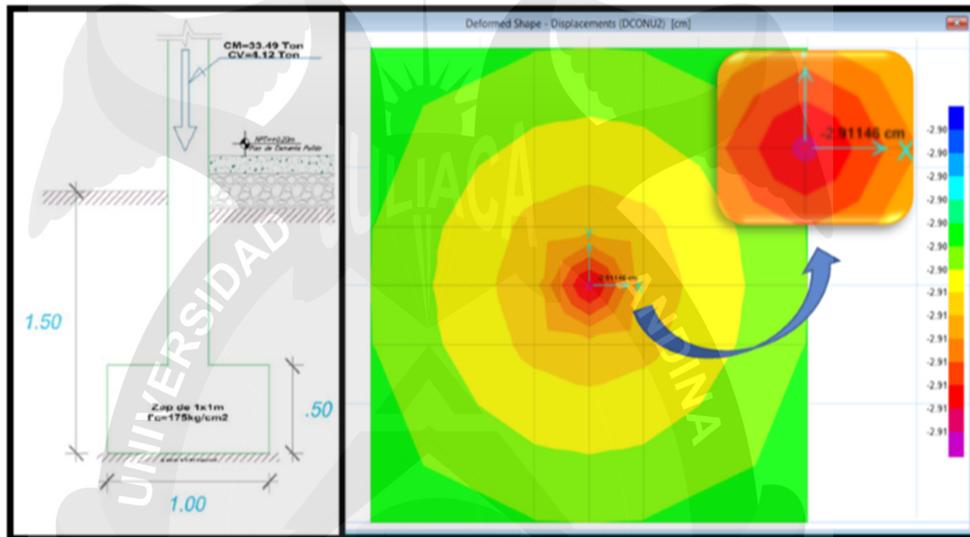
FIGURA 10

ANÁLISIS DEL ASENTAMIENTO EN UNA VIVIENDA DE 2 NIVELES DE CONCRETO ARMADO SEGÚN EL SOFTWARE SAFE v.16.0.1

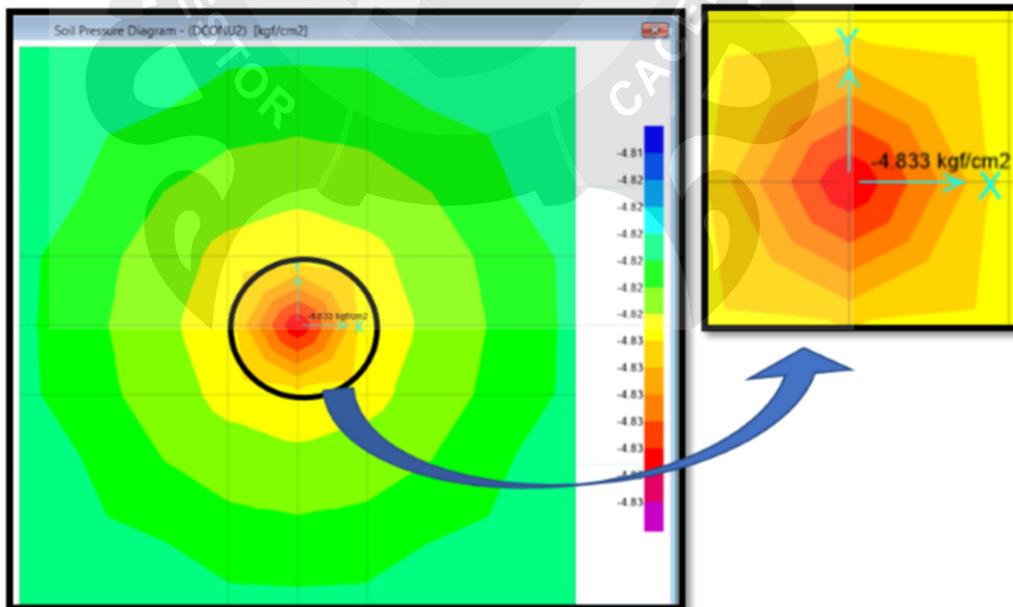
FIGURA 11

ANÁLISIS DE LA CAPACIDAD PORTANTE EN LA VIVIENDA DE 2 NIVELES DE CONCRETO ARMADO SEGÚN EL SOFTWARE SAFE v.16.0.1

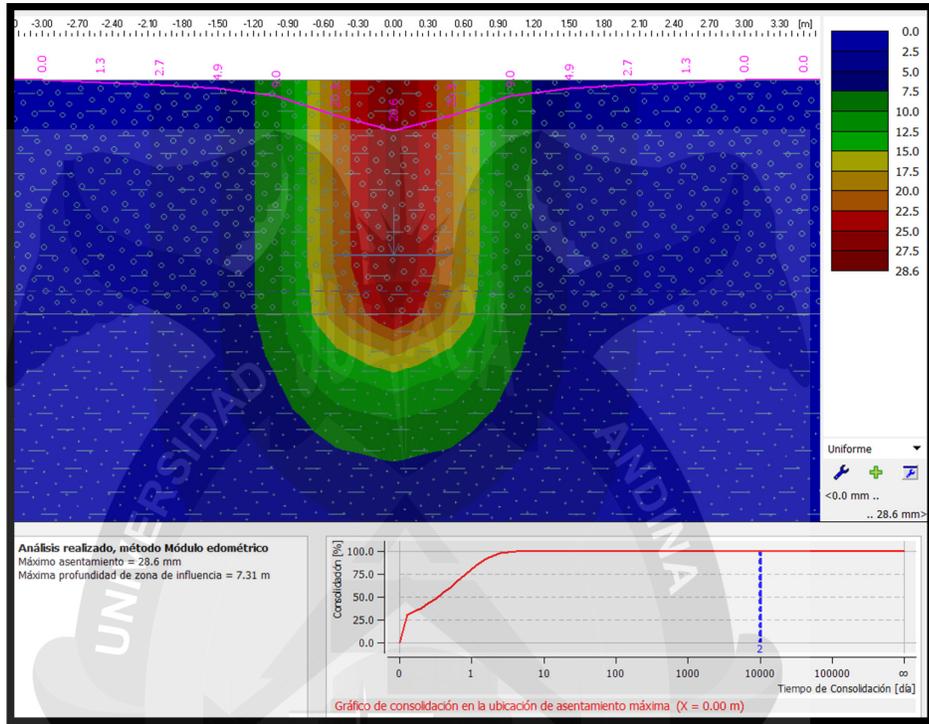
FIGURA 12
ANÁLISIS DE LA CONSOLIDACIÓN SEGÚN EL SOFTWARE GEO5-2018

Para el análisis del asentamiento, se definió un análisis según el método Modulo Edométrico y una combinación de carga de $COMB1=1.2CM+1.6CV$, obteniendo como resultado un máximo asentamiento de 28.6mm y una profundidad de zona de influencia de 7.31m tal como se aprecia en la figura 11.

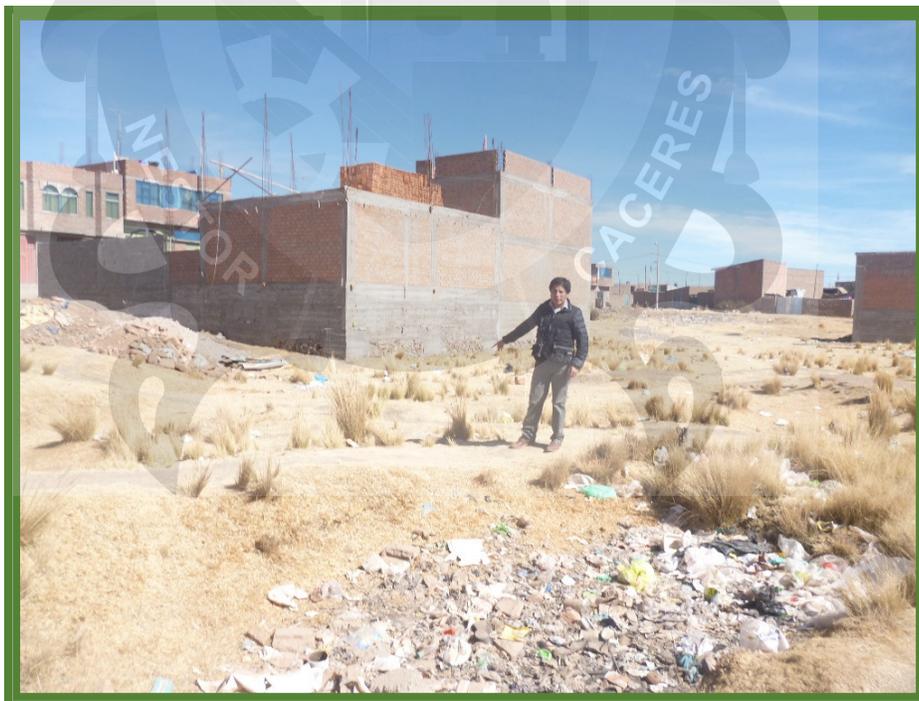
FOTOGRAFÍA 15

CIMENTACIONES CON HUMEDAD DE ASCENSIÓN CAPILAR

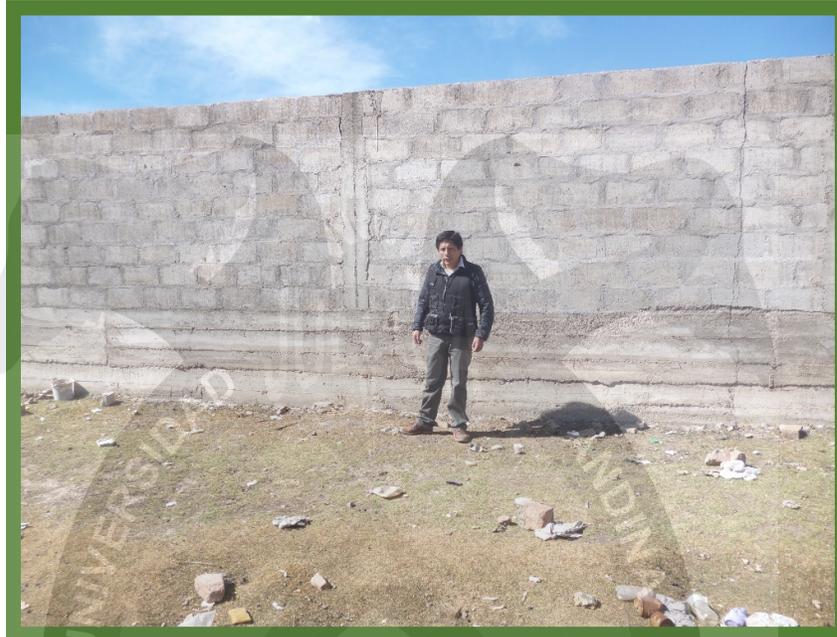
FOTOGRAFÍA 16

CIMENTACIONES CON HUMEDAD DE ASCENSIÓN CAPILAR

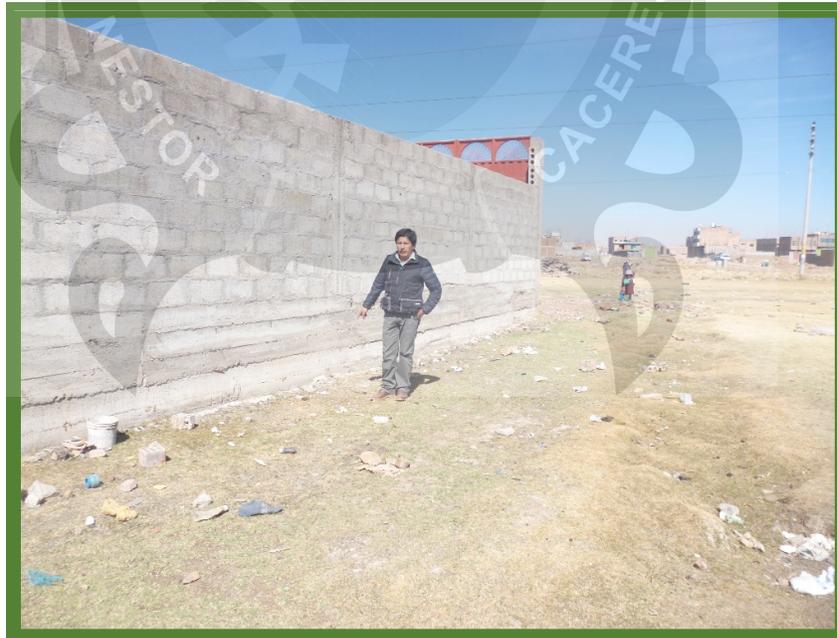
FOTOGRAFÍA 17

CIMENTACIONES CON HUMEDAD DE ASCENSIÓN CAPILAR

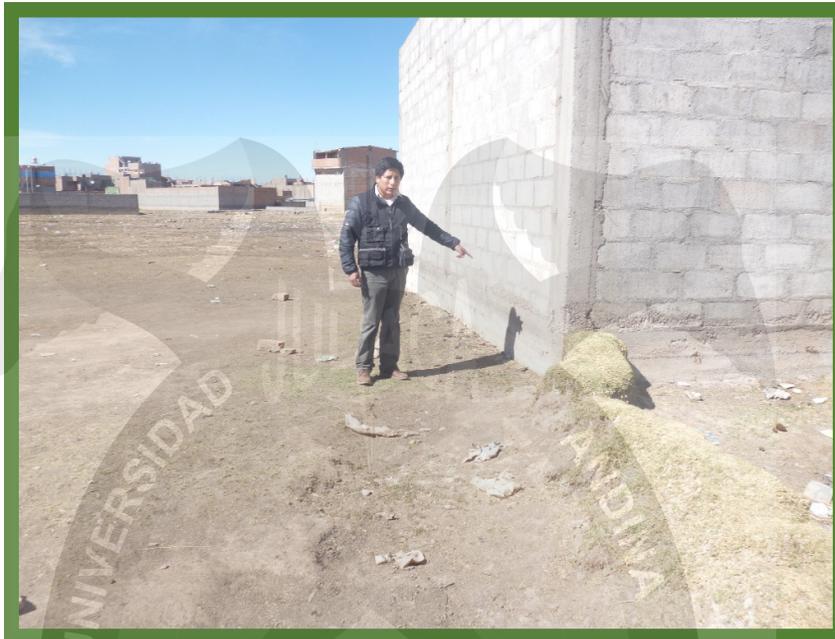
FOTOGRAFÍA 18

GRIETAS Y FISURAS POR ASENTAMIENTO EN CIMENTACIONES

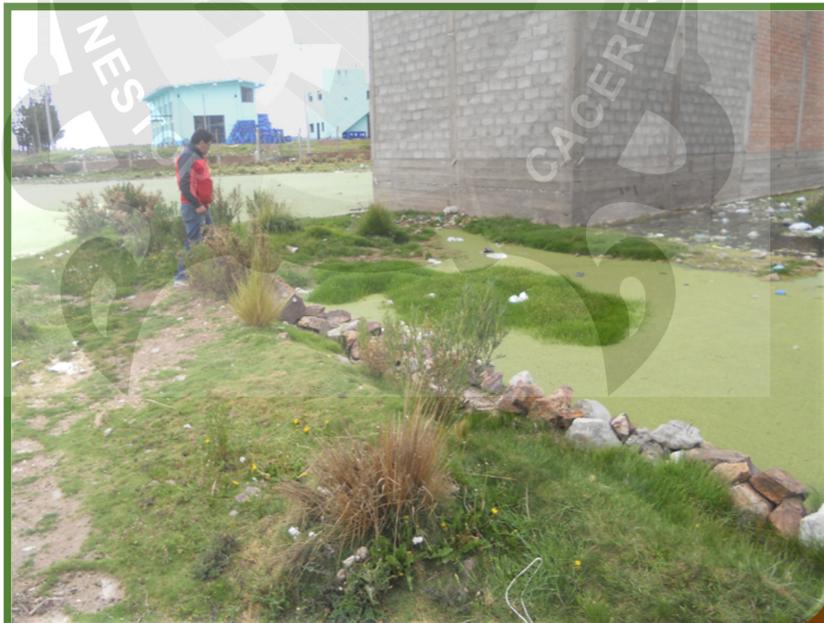
FOTOGRAFÍA 19

AGUAS CON CONTAMINACIÓN QUÍMICA EN CIMENTACIONES

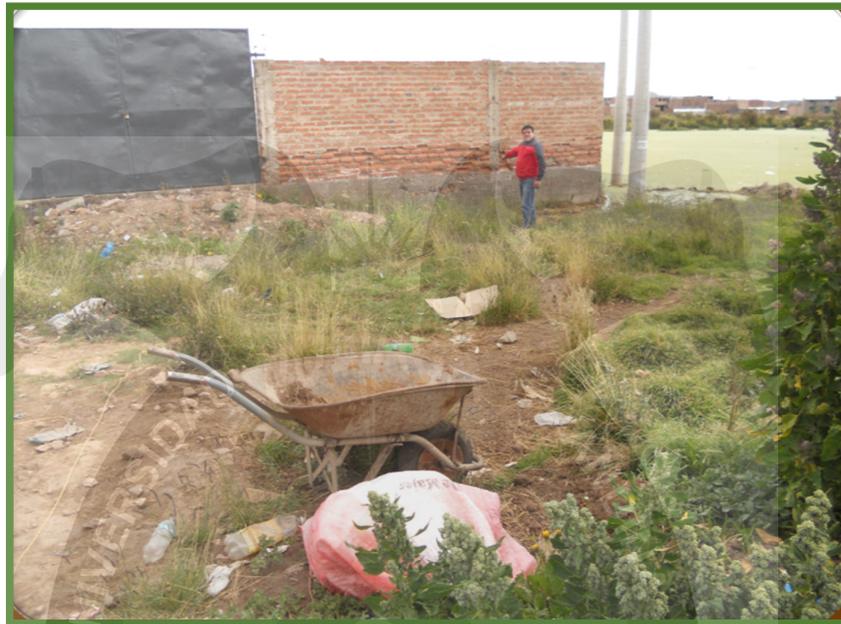
FOTOGRAFÍA 20

AGUAS CON CONTAMINACIÓN QUÍMICA EN CIMENTACIONES

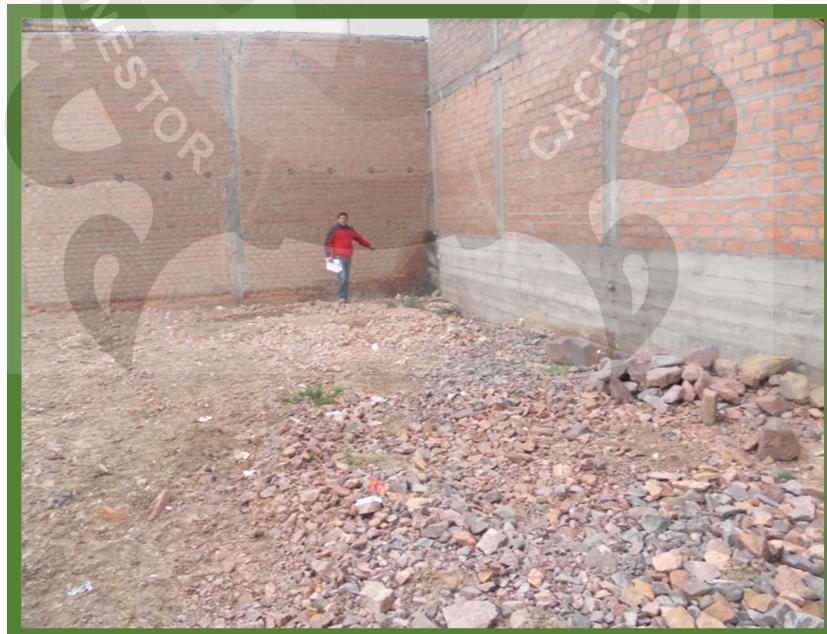
FOTOGRAFÍA 21

CIMENTACIONES DAÑADAS POR SUSTANCIAS QUÍMICAS DE SUELOS

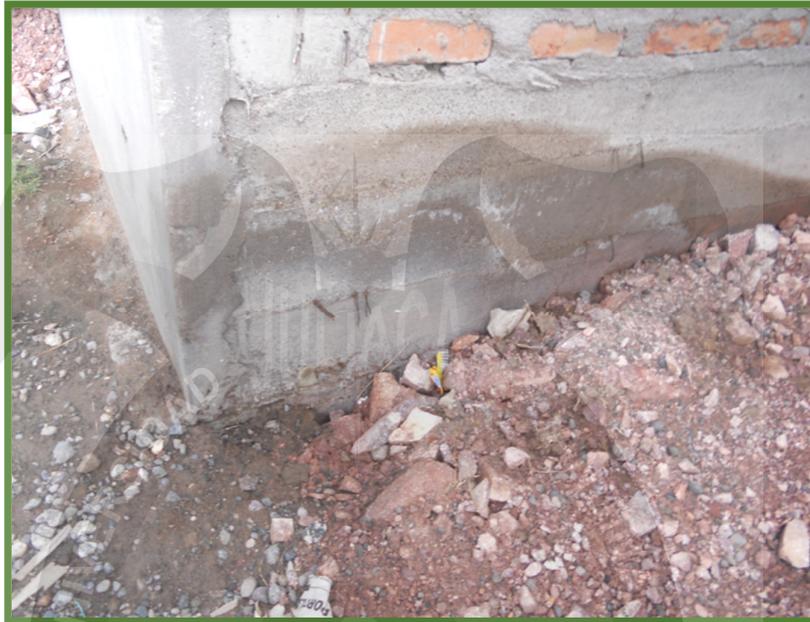
FOTOGRAFÍA 22

PRESENCIA DE SUSTANCIAS QUÍMICAS DAÑINAS AL CONCRETO

**4.6.4 INCIDENCIA DEL AGUA Y SUELOS CONTAMINADOS A LA RESISTENCIA DEL CONCRETO DE ESTRUCTURAS DE CIMENTACIÓN EN VIVIENDAS EN LA URB. ALFONSO UGARTE DE LA CIUDAD DE JULIACA.**

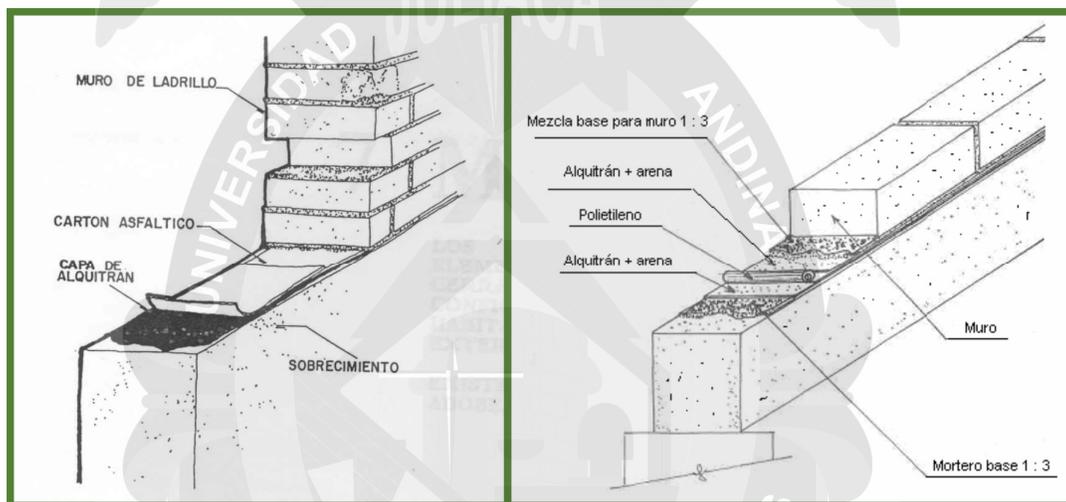
FIGURA 14

IMPERMEABILIZACIÓN CON CARTÓN ASFÁLTICO Y POLIETILENO

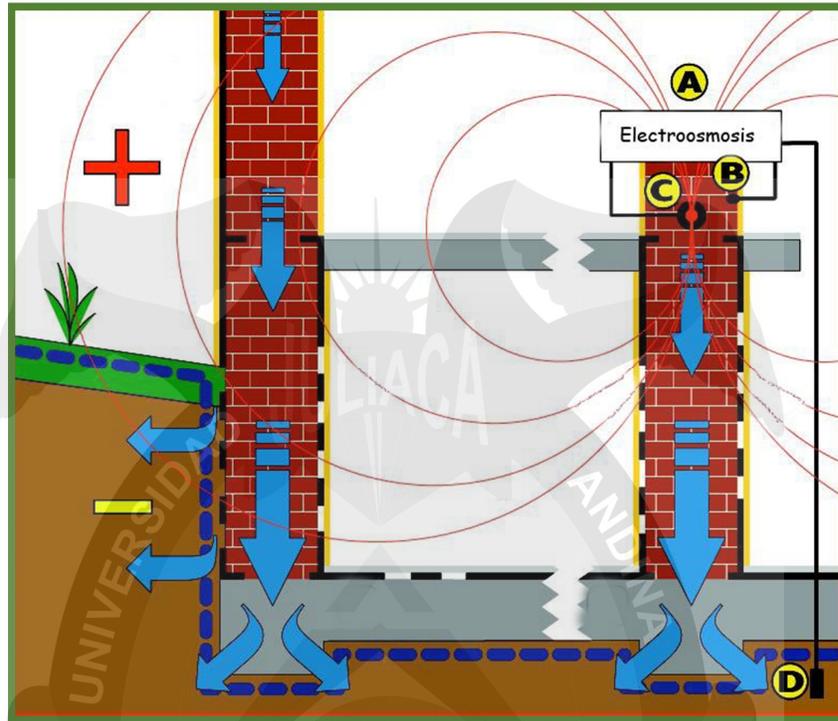
FIGURA 15
APLICACIÓN DE LA ELECTROÓSMOSIS A UN MURO.

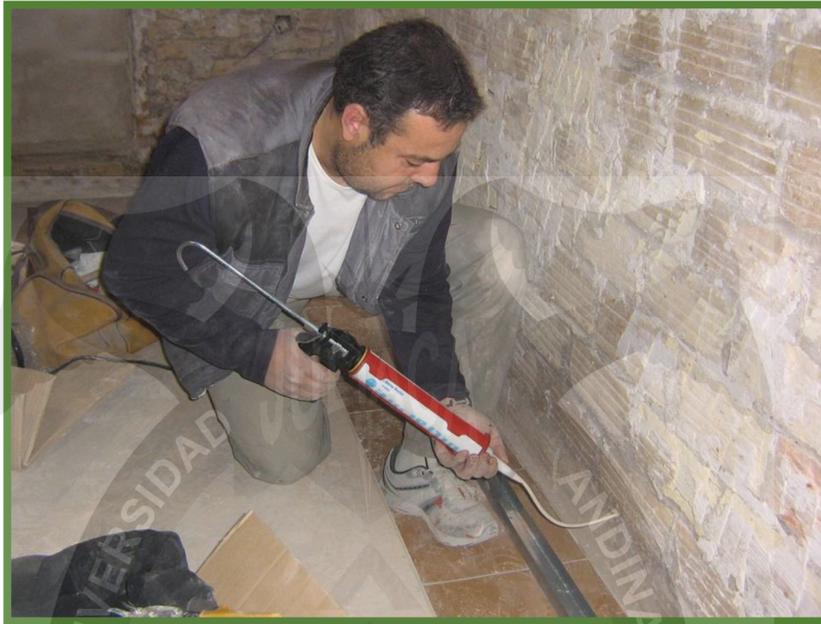
FOTOGRAFIA 23

APLICACIÓN DE BARRERAS QUÍMICAS O INYECCIÓN.

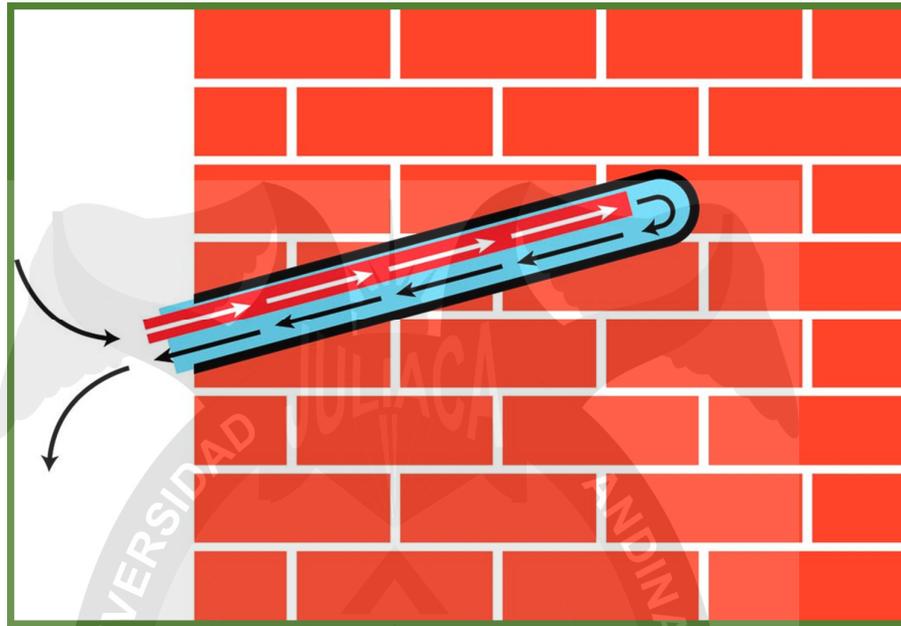
FIGURA 16

APLICACIÓN DE HIGROCONVECTORES EN EL MURO.

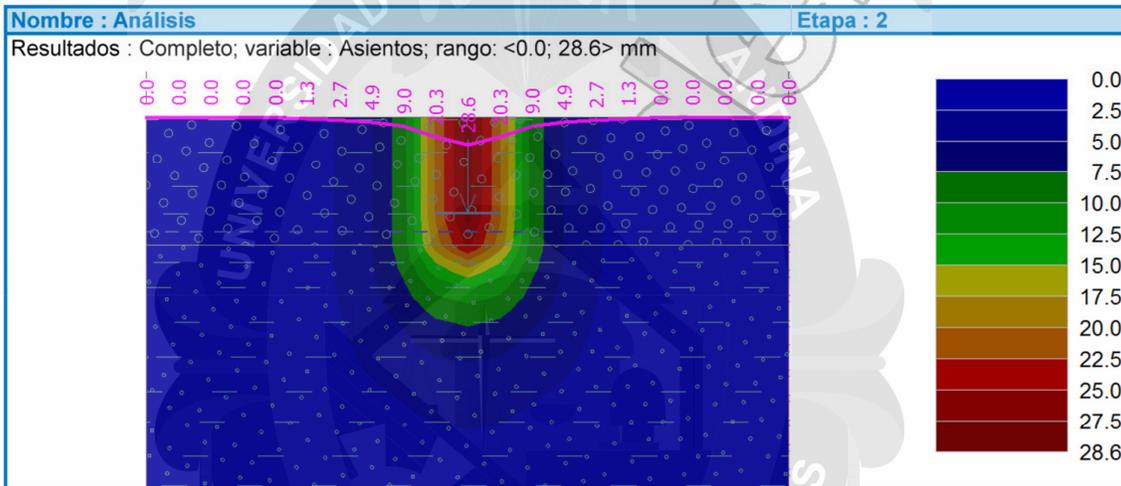
Gráfico de consolidación en la ubicación de asentamiento máxima (X = 0.00 m)

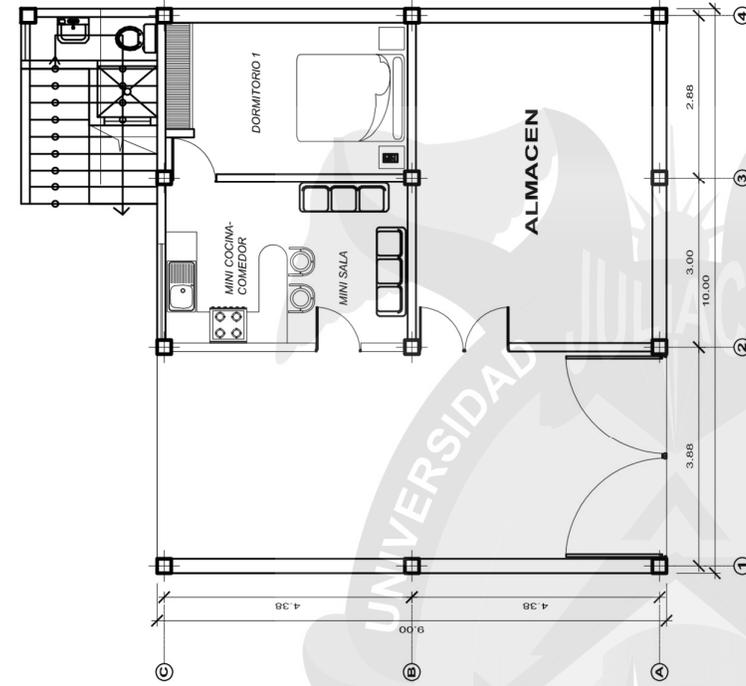
PRIMERA PLANTA ESC. 1/125

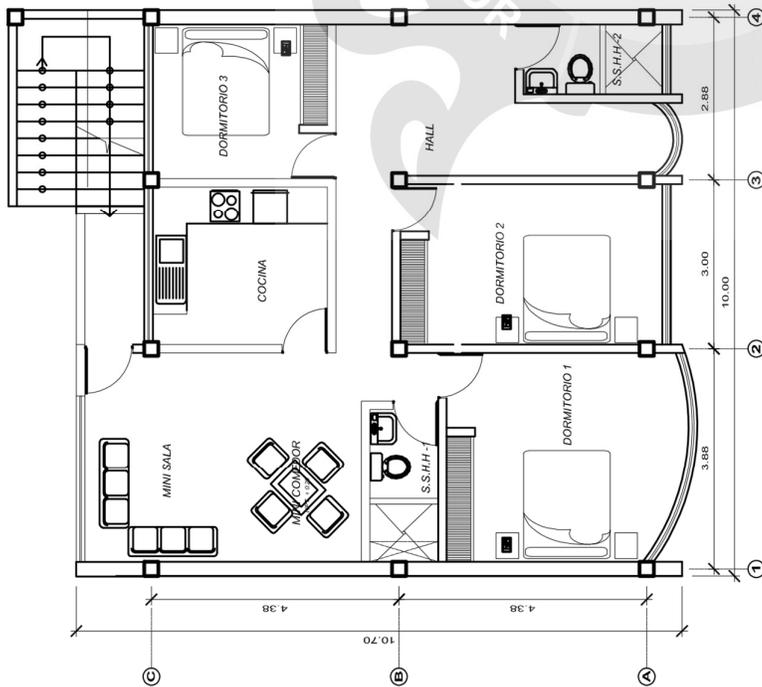
SEGUNDA PLANTA ESC. 1/125
