TESIS

**EVALUACIÓN DE LAS CAUSAS DE ASENTAMIENTO Y AGRIETAMIENTO
DE LAS CONSTRUCCIONES EN LA BAHÍA – BARRIO CHANU
CHANU DE LA CIUDAD DE PUNO**

INGENIERO CIVIL

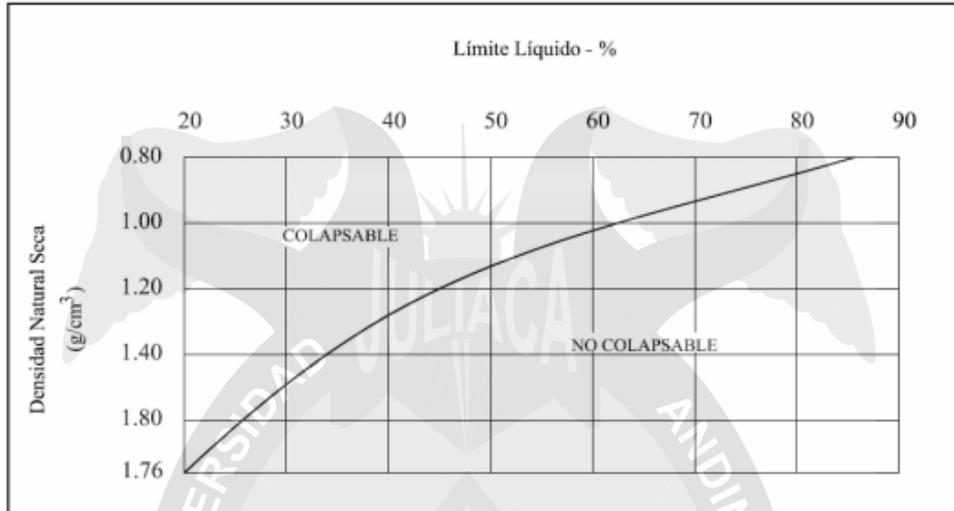
FIGURA 6: Parámetros Entre Suelos Colapsables Y No Colapsables

Se muestra en el siguiente gráfico:

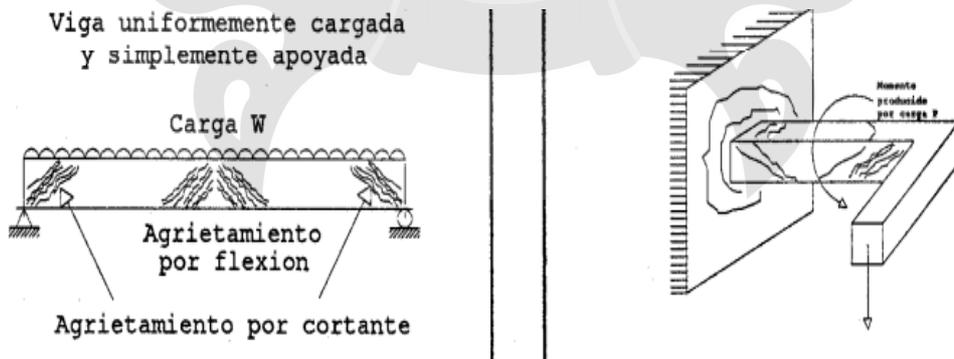
FIGURA 7: Grietas Estructurales

“Estas grietas surgen por diseños defectuosos o análisis malos; se manifiestan en zonas de cortante, momento o torsión máximos.

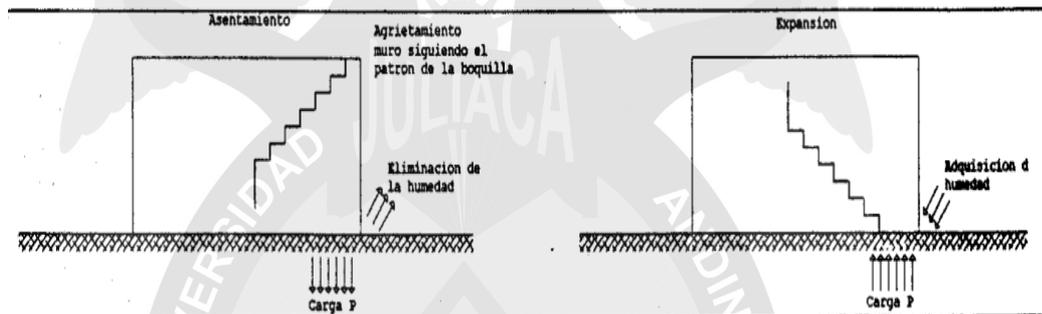
FIGURA 8: Grietas por Asentamiento

“Son originados por una falta de sustentación de suelo de apoyo o por un mal diseño de estructura de cimentación, lo cual ocasiona un movimiento no uniforme de la edificación en su nivel de desplante; a diferencia de las estructuras, estas grietas casi nunca se asocian con el colapso parcial o total de la edificación” (EDIFICACIONES, 2011, pág. 3)

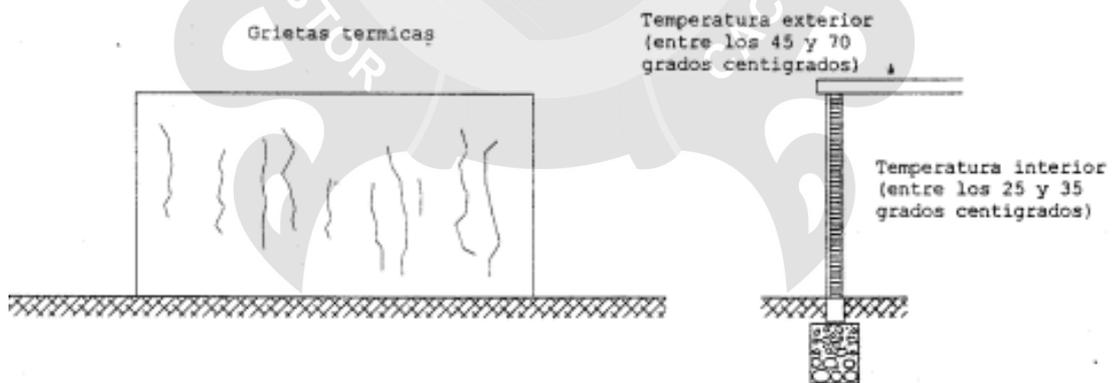
FIGURA 9: Grietas Térmicas

Son originadas a cambios bruscos de temperatura que afectan al interior y exterior de la construcción.

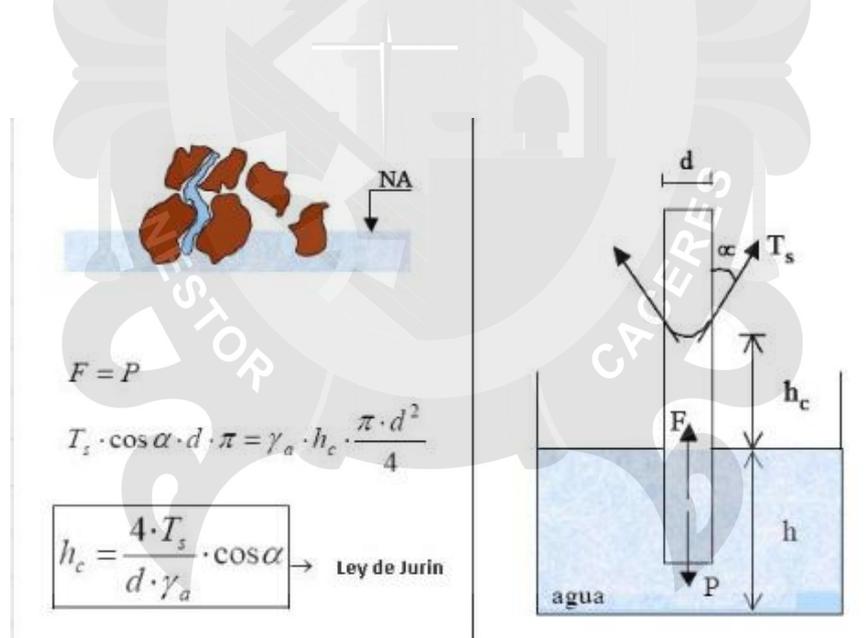
FIGURA 10: Teoría Del Tubo Capilar

“Fenómeno debido a la tensión superficial, en virtud del cual un líquido asciende por tubos de pequeño diámetro y por entre láminas muy próximas. Pero no siempre ocurre así debido a que la atracción entre moléculas iguales (cohesión) y moléculas diferentes (adhesión) son fuerzas que dependen de las sustancias. Ascensión del agua por encima del nivel freático del terreno a través de los espacios intersticiales del suelo, en un movimiento contrario al de la gravedad; el movimiento ascendente del agua en un tubo capilar representa el fenómeno de capilaridad” (GONZALEZ, 2012, pág. 1)

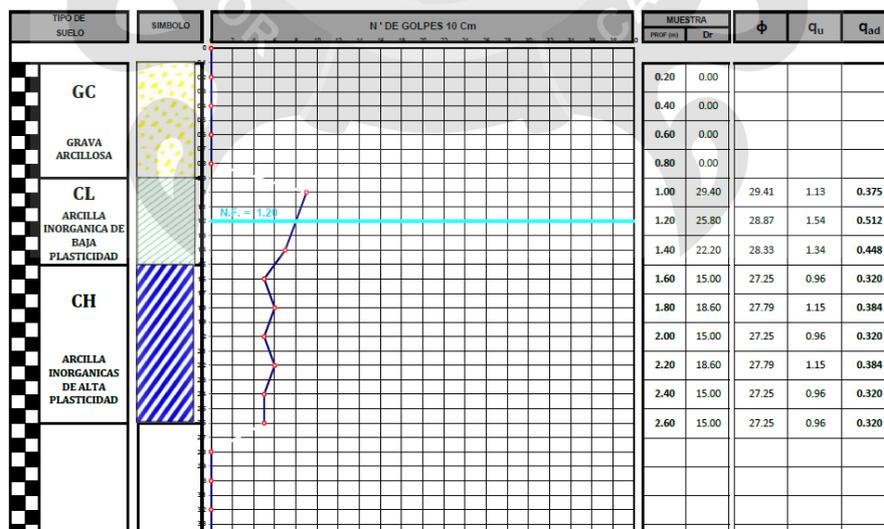
FIGURA 15: ENSAYO DPL CALICATA 01

Se evaluó las causas de asentamientos y agrietamientos por medio de (método de ensayo normalizado para la auscultación con penetró metro dinámico ligero de punta cónica – DPL). En el cual se desarrolló OCHO (8) calicatas.

Las causas de asentamientos y agrietamientos de las viviendas, son originados a causa del material del tipo de suelo de fundación que hay en la zona (**0.270kg/cm² min. – 0.512kg/cm² Max. De capacidad admisible**). Suelos blandos con alto grado de humedad, suelos distribuidos en su clasificación SUCS como CL, ML y CH

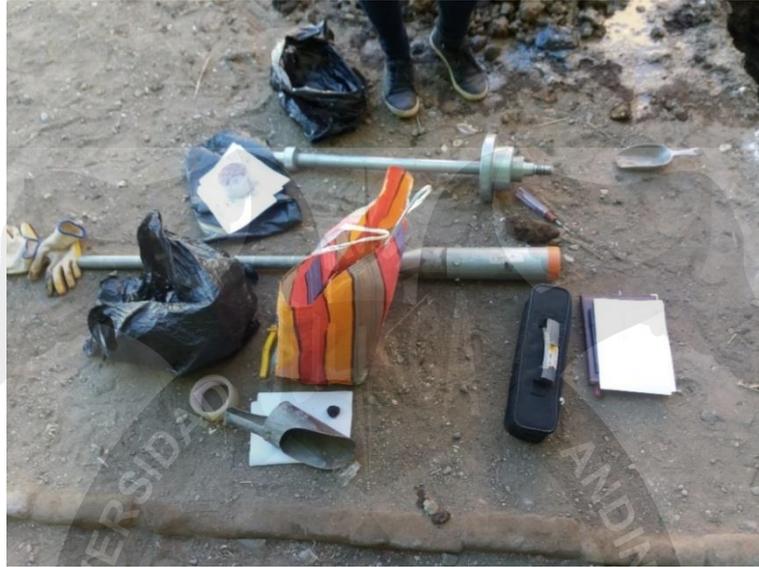
EQUIPO DE PENETRACION DINAMICA LIGERA (DPL)

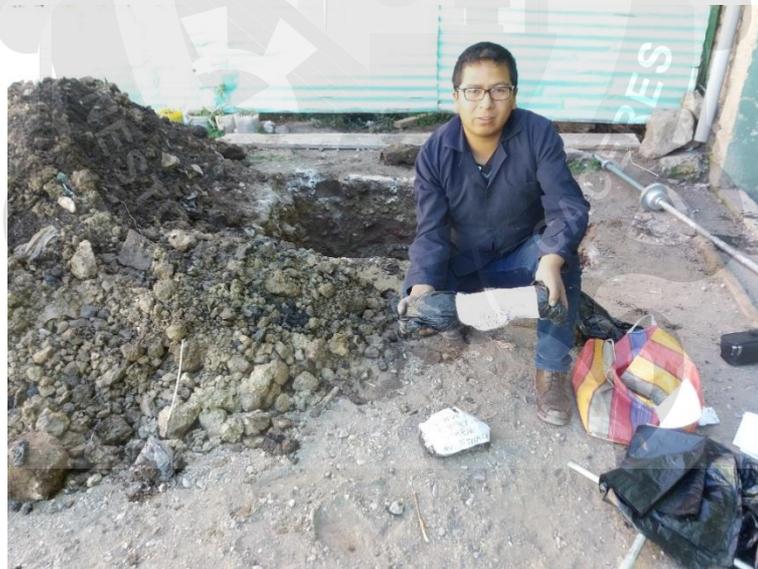
*EXCAVACIÓN DE CALICATA CON MATERIAL DE RELLENO – Barrio
Chanu Chanu De La Ciudad De Puno*

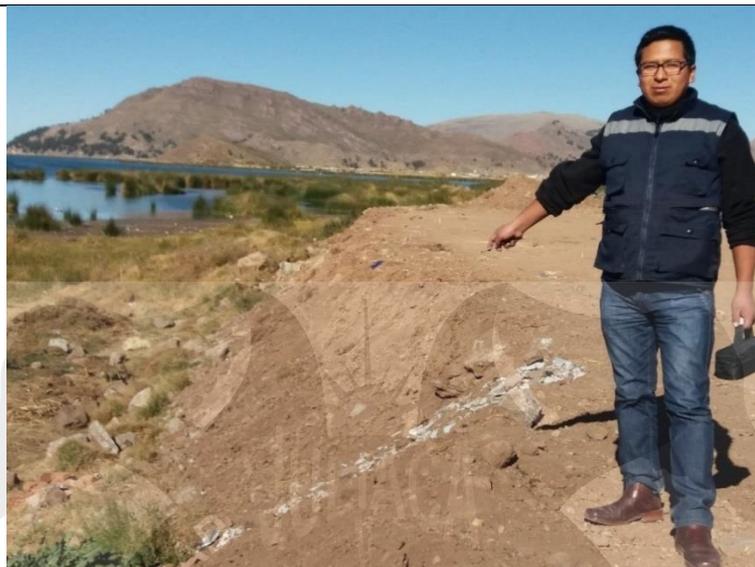
RELLENO A ORILLAS - Barrio Chanu Chanu De La Ciudad De Puno
FUENTE: PROPIA

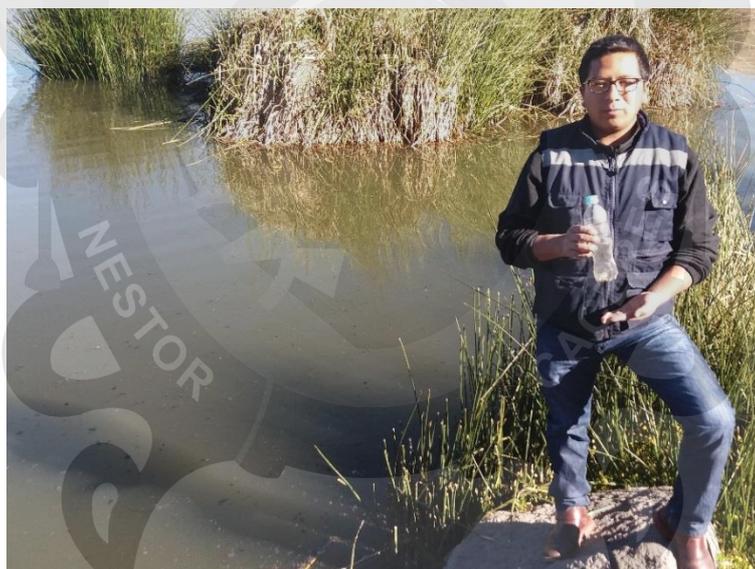
*MUESTREO DE AGUA PARA ANALISIS FISICO, QUIMICO Y
BACTERIOLOGICO - Barrio Chanu Chanu De La Ciudad De Puno*
FUENTE: PROPIA

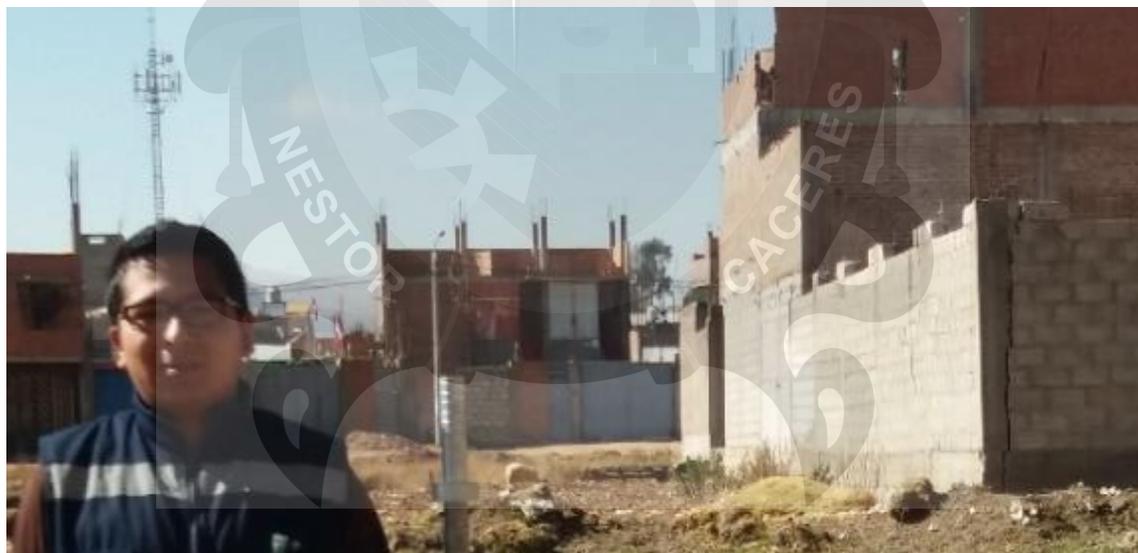
ALTO GRADO DE FISURAMIENTO - Barrio Chanu Chanu De La Ciudad De Puno

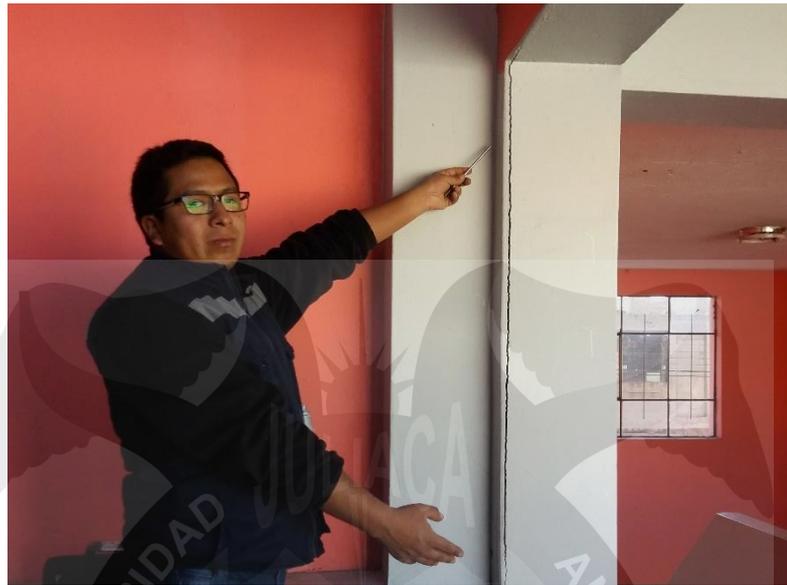
FISURAMIENTO EN COLUMNA DE LA VIVIENDA - Barrio Chanu Chanu De La Ciudad de Puno

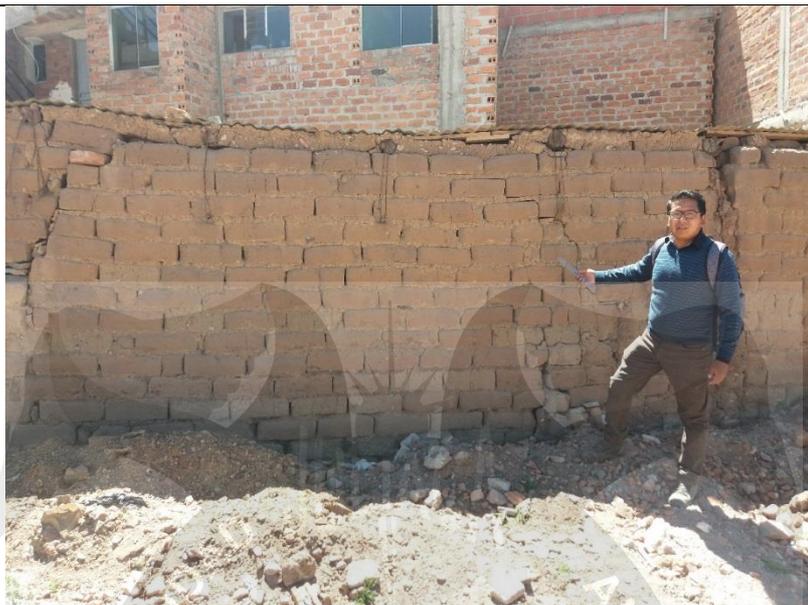
*VIVIENDA CON ALTO GRADO DE ASENTAMIENTO - Barrio Chanu Chanu
De La Ciudad De Puno*

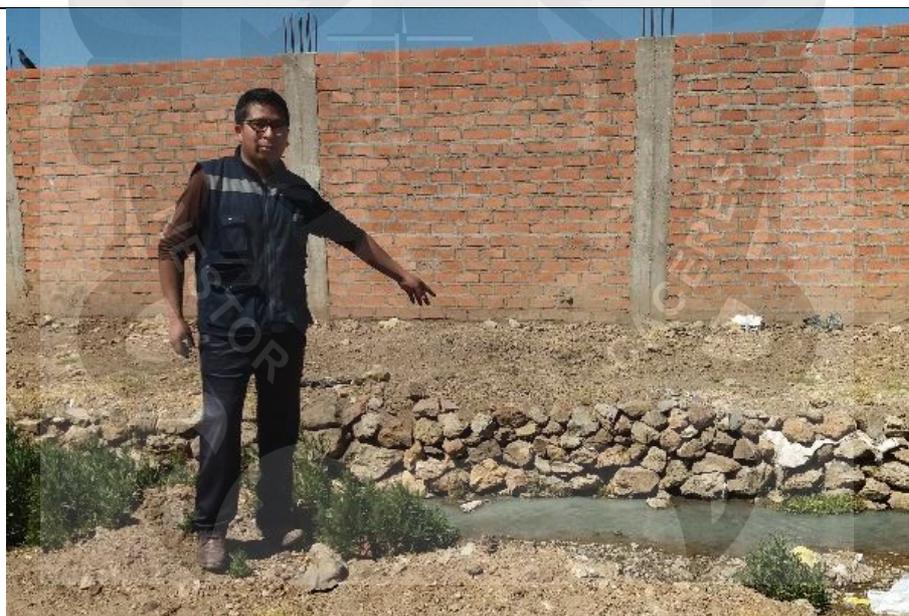
*RELLENO CON MATERIAL EXCEDENTE - Barrio Chanu Chanu De La
Ciudad De Puno*

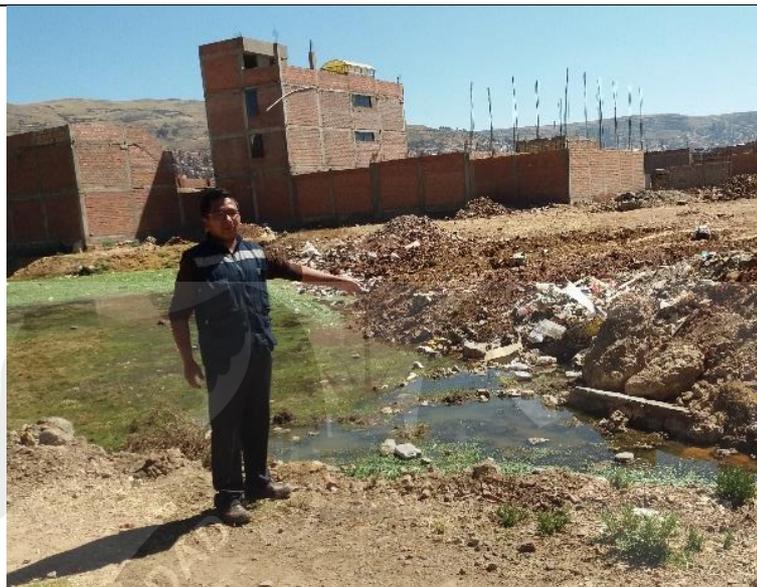
RELLENO CON MATERIAL EXCEDENTE - Barrio Chanu Chanu De La Ciudad De Puno

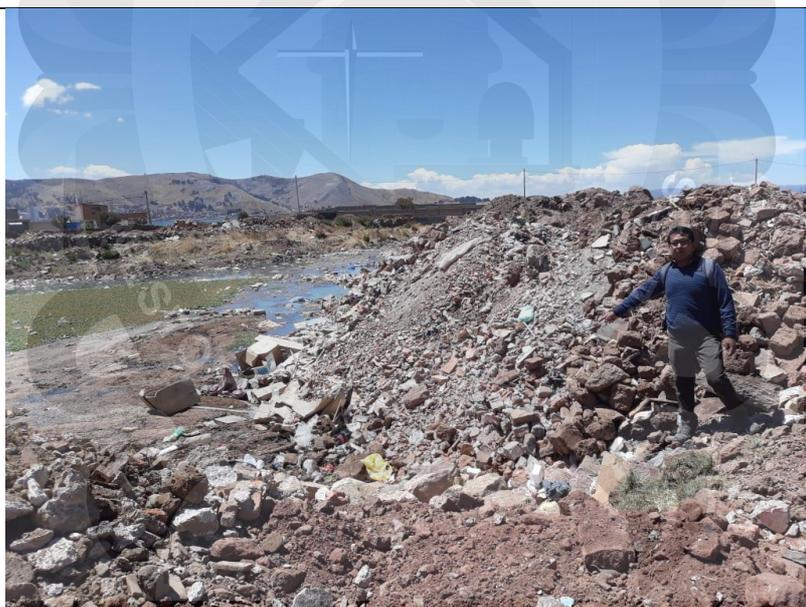
RELLENO CON MATERIAL EXCEDENTE – barrio Chanu Chanu de la ciudad de Puno
