HVALFANGSTMINNEREGISTRERING PÅ SYD GEORGIA

– vurdering av landstasjonenes tilstand og verneverdi –

MEDDELELSER NR. 110
OSLO 1990

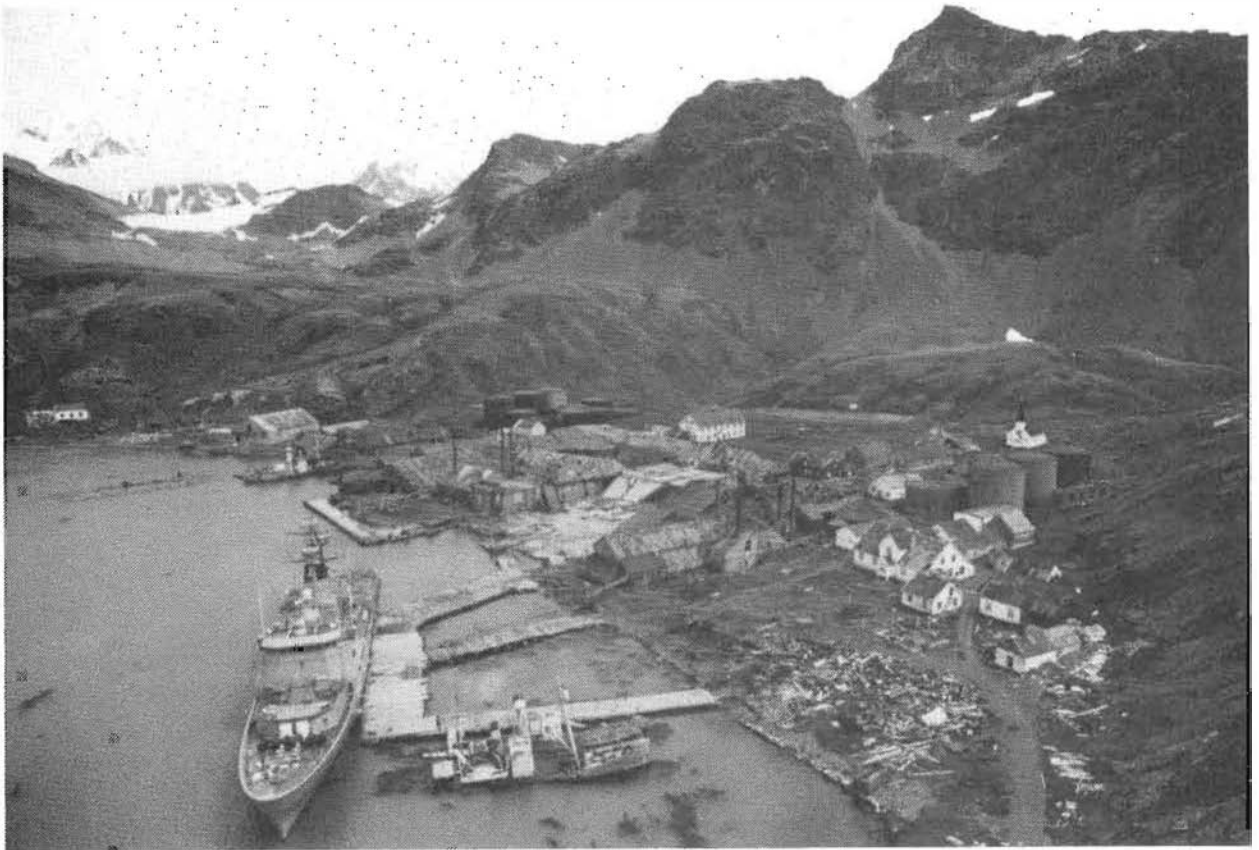
Av fartøyene var bare Petrel flytende. Den har vært delvis sunket og hevet flere ganger. Ved siden av kirken, er Petrel den eneste gjenstand som i en viss forstand ettersees. Men det er ikke foretatt noen form for oppussing av båten. Albatros og Dias var delvis nedsunkne som de har vært i mange år. De var begge i fremskredet forfall med sterk slagside, og bare en liten del av dekk over vannflaten.

Figur 2 Grytviken, flyfoto fra nord. I forgrunnen til høyre for ekspedisjonsskipet Andenes, ligger hvalbåten Albatros og selfangeren Dias. Hvalbåten Petrel sees i bakgrunnen.

Et aktivum i Grytviken fra et vernesynspunkt er de tre fartøyene. Petrel som er flytende, bør settes i stand, og det antas at en god del kan gjøres med forholdsvis enkle midler. Det tenkes da ikke på å få båten i fart, men å sikre den og gjøre den interessant for besøkende. Såvidt vites eksisterer det planer for å ta båten midlertidig til Falkland eller annet steds for dokksetting og restaurering. Det vil selvsagt være ønskelig å heve Dias og Albatross. Vi har imidlertid ikke grunnlag for å vurdere omfanget av en slik operasjon.

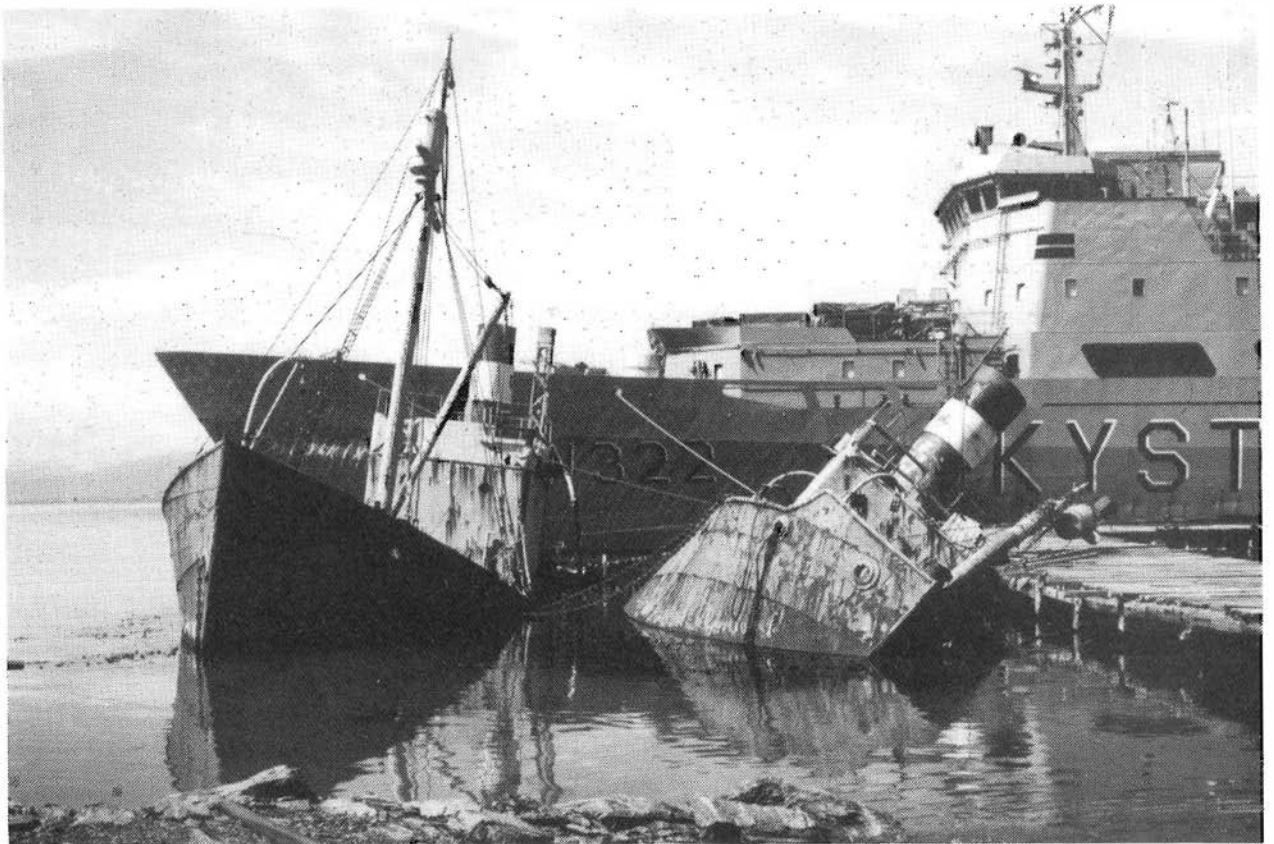
Figur 4 Båter sunket ved kai i Grytviken. Til venstre selfangeren Dias, bygget i 1906 i Storbritannia. Til høyre hvalbåten Albatros, bygget i 1921 ved Bokerøens Skibsverft ved Svelvik.

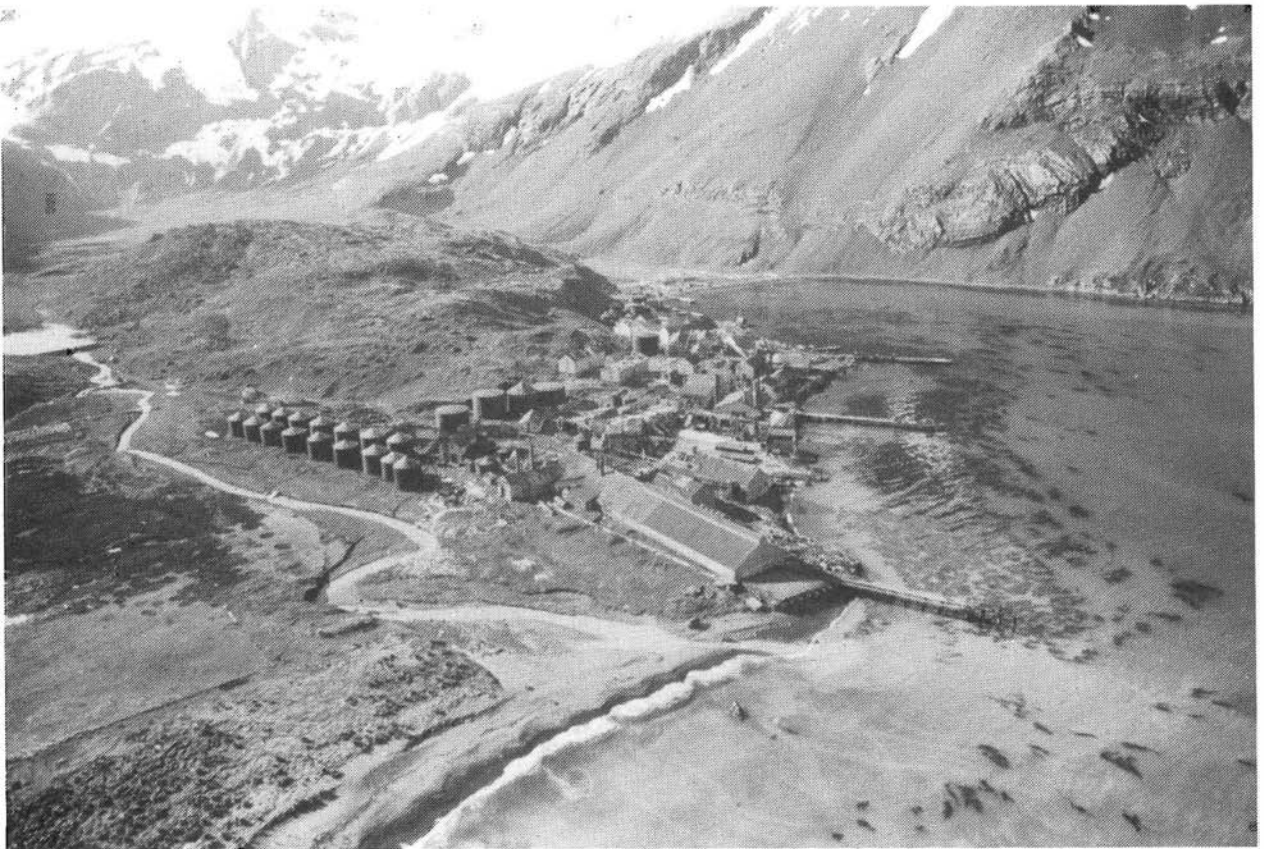
Leith Harbour er som de andre stasjonene på Syd Georgia, i sterkt forfall. Bygninger kledd i bølgeblikk har i stor grad veggene inntakt, men takene er ofte i ferd med å blåse av. Noen tak er helt sammenrast, og enkelte bygninger er også fullstendig

Figur 5 Leith Harbour, flyfoto fra syd. Det store lyse arealet i forgrunnen til venstre er fotballbanen som ble minelagt av argentinerne under Falklandskrigen. Det tidligere anlegget, Jeriko, som ble ødelagt av snøskred, lå innerst i bukten i bakgrunnen.

Det kan vanskelig argumenteres for å vedlikeholde Leith Harbour som et industriminne. Til det er anlegget altfor stort, og forfallet er kommet for langt. Men stasjonen inneholder flere maskiner og utstyr som bør vurderes bevart. Hartmann-anlegget er for eksempel det eneste på Syd Georgia, og vel kanskje det eneste som eksisterer etter at ingen flytende kokerier (som ofte hadde slike anlegg) er bevart. Hartmann-apparatet er en av hvaloljeproduksjonens store innovasjoner fra 1920-årene. Om noe skulle prioriteres bevart i produksjonsanlegget på Leith, måtte det være dette. Rose-Down-anlegget på Leith er antagelig også enestående.

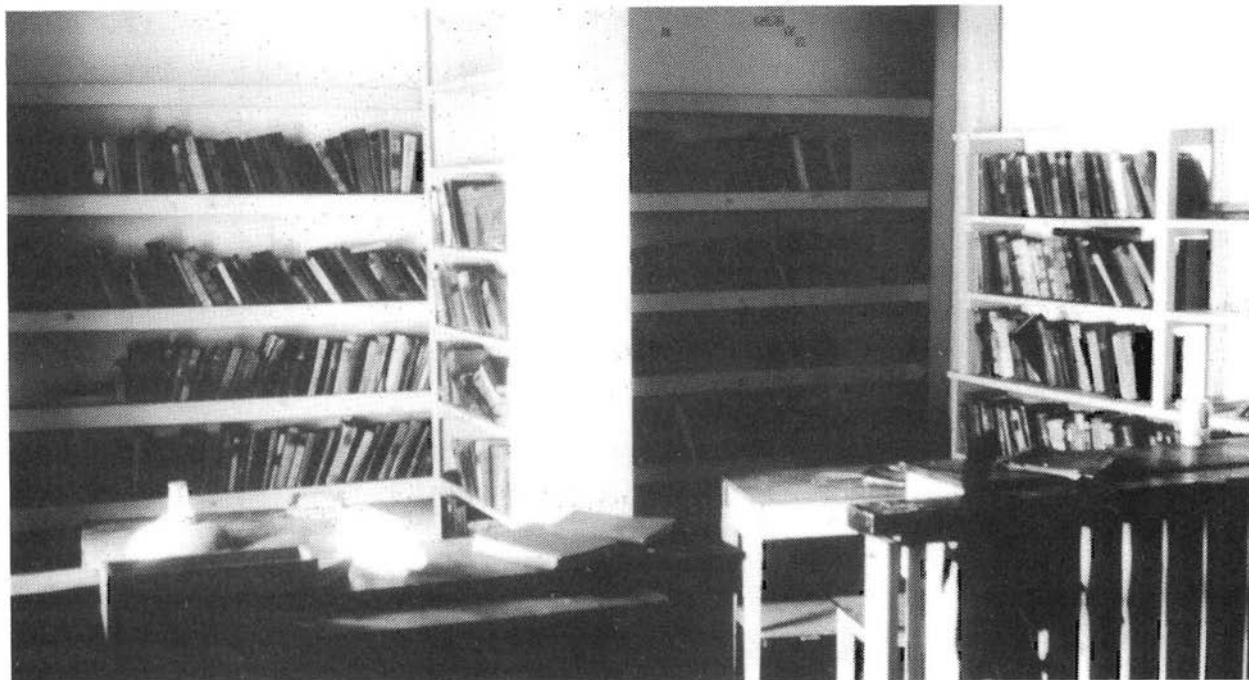
sammenraste. Innendørs er samtlige bygninger sterkt rasert, dels av vær og vind, men først og fremst av besøkende. Nærmest det eneste unntak er biblioteket i Hillside-brakkens andre etasje. Dette er holdt i orden av besøkende britiske skipsmannskaper.

Figur 7 Biblioteket på Leith Harbour er fremdeles rimelig godt bevart.

Av enkeltheter i stasjonen som det vil kunne være mulig å bevare, må biblioteket og kortarkivet på hvalbåtlageret nevnes. Kortarkivet er teknologihistorisk svært interessant. Biblioteket er selvsagt sosialhistorisk interessant, selv om det ikke vites om det er mer representativt enn boksamlingen i Grytviken.

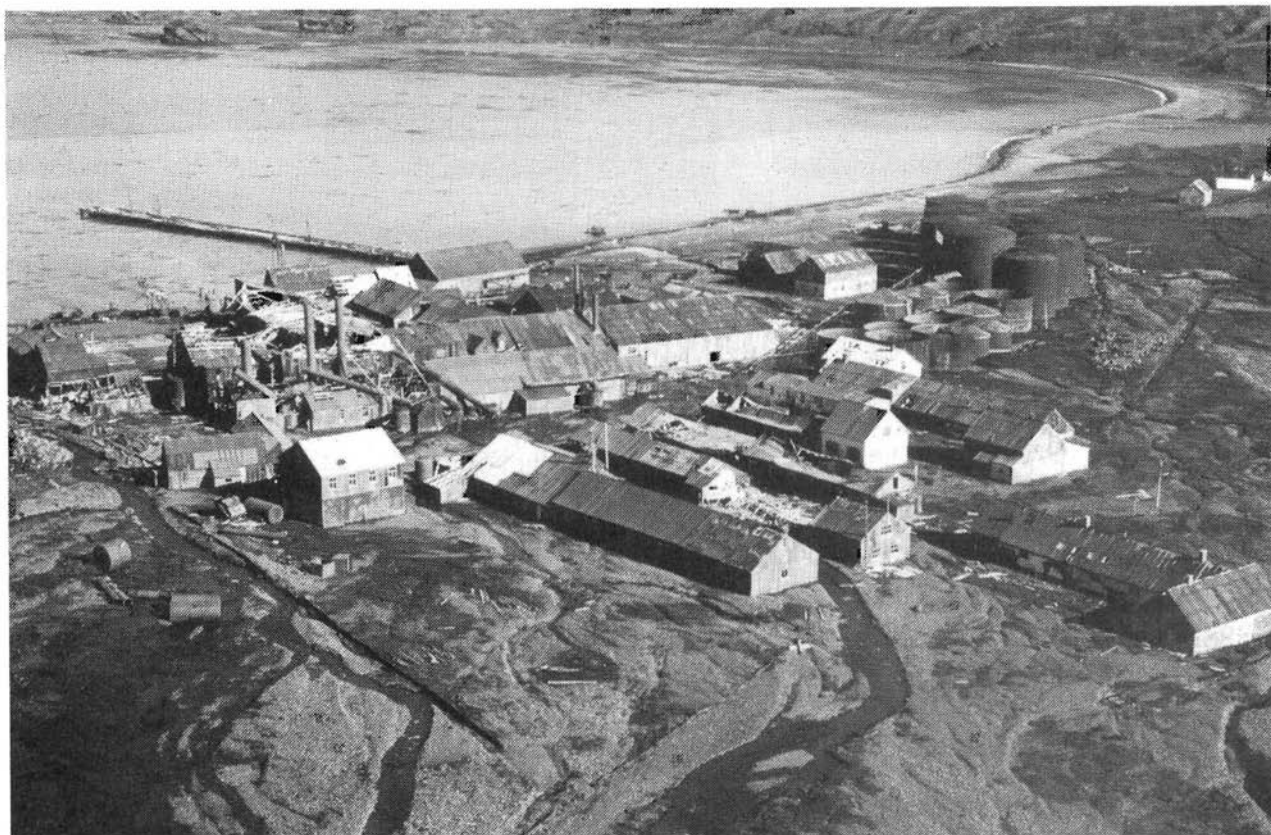
Av de stasjoner som ble drevet helt frem mot 1960-årene, er nok Husvik den stasjonen som er i sterkest forfall. Som de andre stasjonene har den vært utsatt for forfall som skyldes vær og vind. Flere bygninger er helt nedrast og mange tak er ødelagt. Stasjonen har i samme grad som de andre stasjonene vært utsatt for hærverk; få vinduer er hele, inventar er ødelagt. Besøkende har også tatt godt for seg av gjenstander og løsøre. En spesiell årsak til forfallet i Husvik er forøvrig at en rekke bygninger er

undergravet av ellevann. Stasjonen ligger midt i et elvedelta. Vannet ble tidligere drenert utenom stasjonen, men etter at driften sluttet har elven funnet tilbake til sine naturlige løp. Den går nå tvers gjennom bygningsmassen. Spesielt i snøsmeltingen har vannstanden gått langt oppover veggene inne i en rekke hus. I samtlige brakker er gulvene helt råtnet opp, delvis forsvunnet og ligger under tykke lag av elvesand. Ellevann er også skyld i for at en rekke bygninger er helt eller delvis rast ned. Spesielt gjelder dette boligbrakkene som er lokaliert lengst oppe i elvedeltaet.

Figur 8 Flyfoto av Husvik Harbour fra nordvest. Lengst til venstre sees spekk-, kjøtt- og beinkokerier delvis sammenrast rundt flenseplanet. Elven i forgrunnen som tidligere var ledet utenom bebyggelsen, har funnet nye veier over gamle flomsperringer. I dag går den tvers gjennom enkelte bygninger. Bestyrerboligen og radiohuset skimtes i bakgrunnen helt til høyre.

Bygninger som er helt eller delvis nedrast, er kinoen, kjøkkenet, deler av Teie-brakken, deler av guanolageret, beinloft, kjøttloft, deler av spekkokeriet, deler av fyrhuset og flere små skur.

Forfallet i Husvik er totalt sett så fremskredet at det er urealistisk å se noen mulighet til å bevare anlegget som sådan. Selve fabrikanlegget er altså i stor grad intakt, men bygningene er i så dårlig forfatning at det er forbundet med fare å bevege seg der. Boligkvarterene er spesielle i forhold til de andre

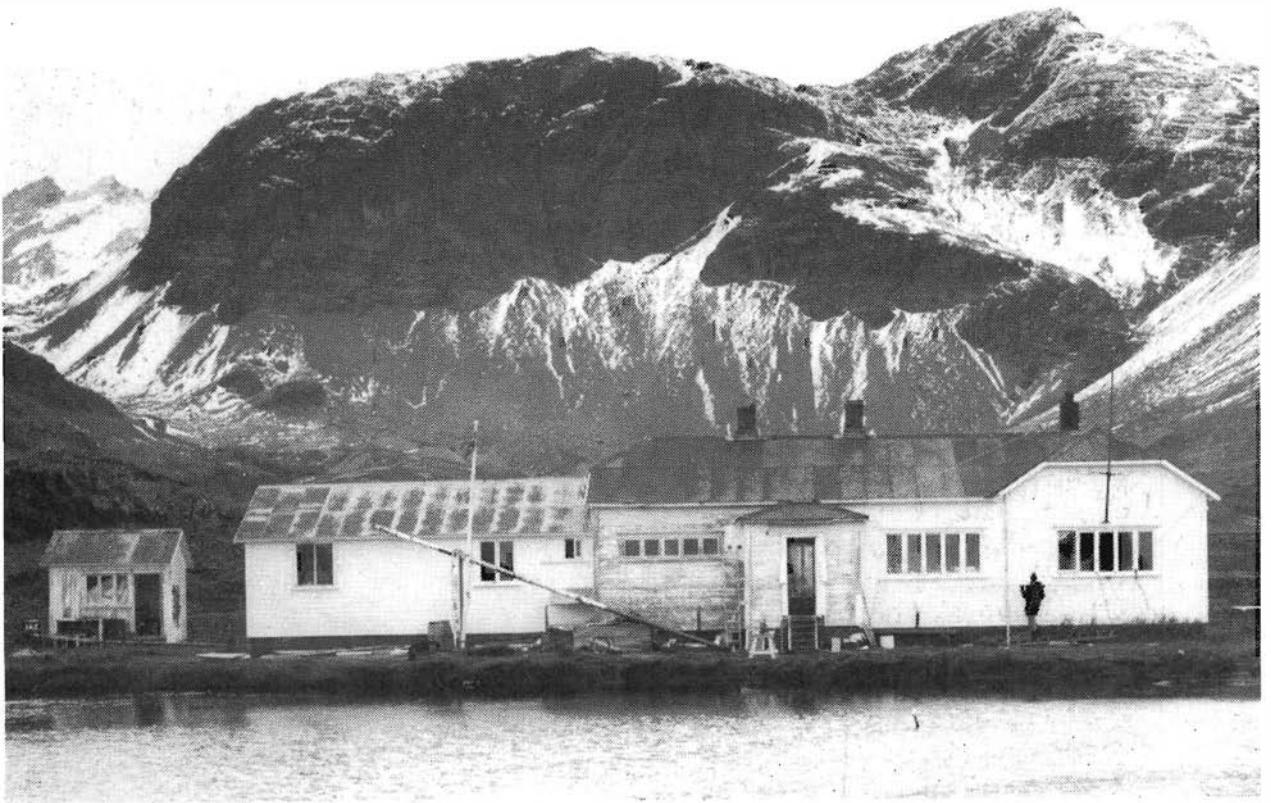
Figur 9 Bestyrerboligen i Husvik. Huset er ombygget og påbygget en rekke ganger. Under panelet i inngangspartiet skjuler det seg en tidligere veranda i sveitserstil. Bestyrerens kontor lå umiddelbart til venstre for inngangen, bak den smale vindusrekken. Det lavere tilbygget til venstre rommet blant annet toaletter, vaskerom og proviantlager.

Når det gjelder øvrige enkeltbygninger, så er altså bestyrerboligen (villaen) allerede i en viss grad vedlikeholdt i Husvik. Det er å håpe at dette kan fortsette. En eventuell museumsutstilling i Grytviken bør legges til villaen der og den bør følgelig

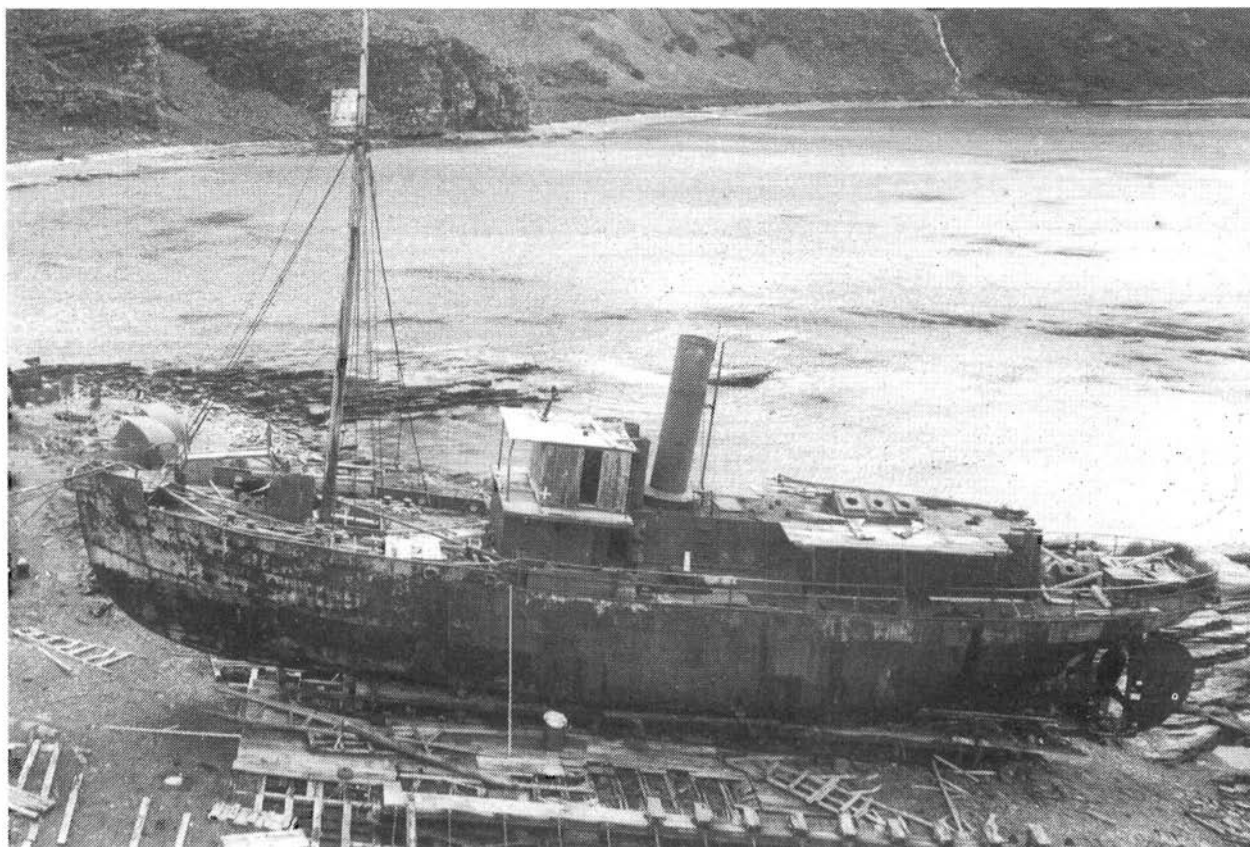
Figur 10 Hvalbåten Karrakatta, bygget i 1912 ved Akers Mek. Verksted, ligger på slipp i Husvik. En spesiell detalj ved fartøyet er "fleskekassa" - en kort bro montert bak lemmene. Her kunne skytteren søke tilflukt i høy sjø.

Hvalbåten Karrakatta som er det eneste gjenværende fartøy i Husvik, ligger på slipp ved hvalbåtverkstedet. Den ble i sin tid satt på land og kjelene har vært i bruk for å forsyne verkstedet med kraft. Båten er i meget dårlig forfatning. Maskin og fyrrom er inntakt. Den øvrige innredning er ødelagt eller fjernet bortsett fra lugarene forut som er delvis inntakt. Skrogplatene er gjennomrustet på en rekke steder. Det er også laget en døråpning i skroget direkte inn til fyrrommet.

Karrakatta er selvsagt i kraft av sin alder et verneverdig fartøy. Men bare ved stor innsats synes det mulig å sikre den mot videre forfall. I løpet av de siste ti årene har de to store ventilene blåst ned. Mastefestet er svært råttent, og om ikke mange år vil antagelig masten og kanskje også skorstein og styrhus gå med i vinden. Alt treverk ombord er i meget dårlig forfatning. Skroget er som nevnt gjennomrustet på flere steder.

I tillegg til en rekke eldre vrak, er det fire 1900-talls hval- og selfangstbåter på Syd Georgia. Vi anser en restaurering av Karrakatta som urealistisk. En sikring mot videre forfall kan imidlertid være mulig. Petrel i Grytviken, som er den eneste flytende hvalbåten, blir i en viss grad ettersett av britisk personell, og dette arbeidet burde intensiveres som en del av et eventuelt museumsprosjekt i Grytviken. En hevning av hvalbåten Albatross og selfangeren Dias kan også være både mulig og realistisk innen en slik ramme. Fartøyene bør under ingen omstendighet fjernes fra Syd Georgia annet enn for verkstedsopphold. De gir alle et verdifult bidrag til å bevare stedets karakter.

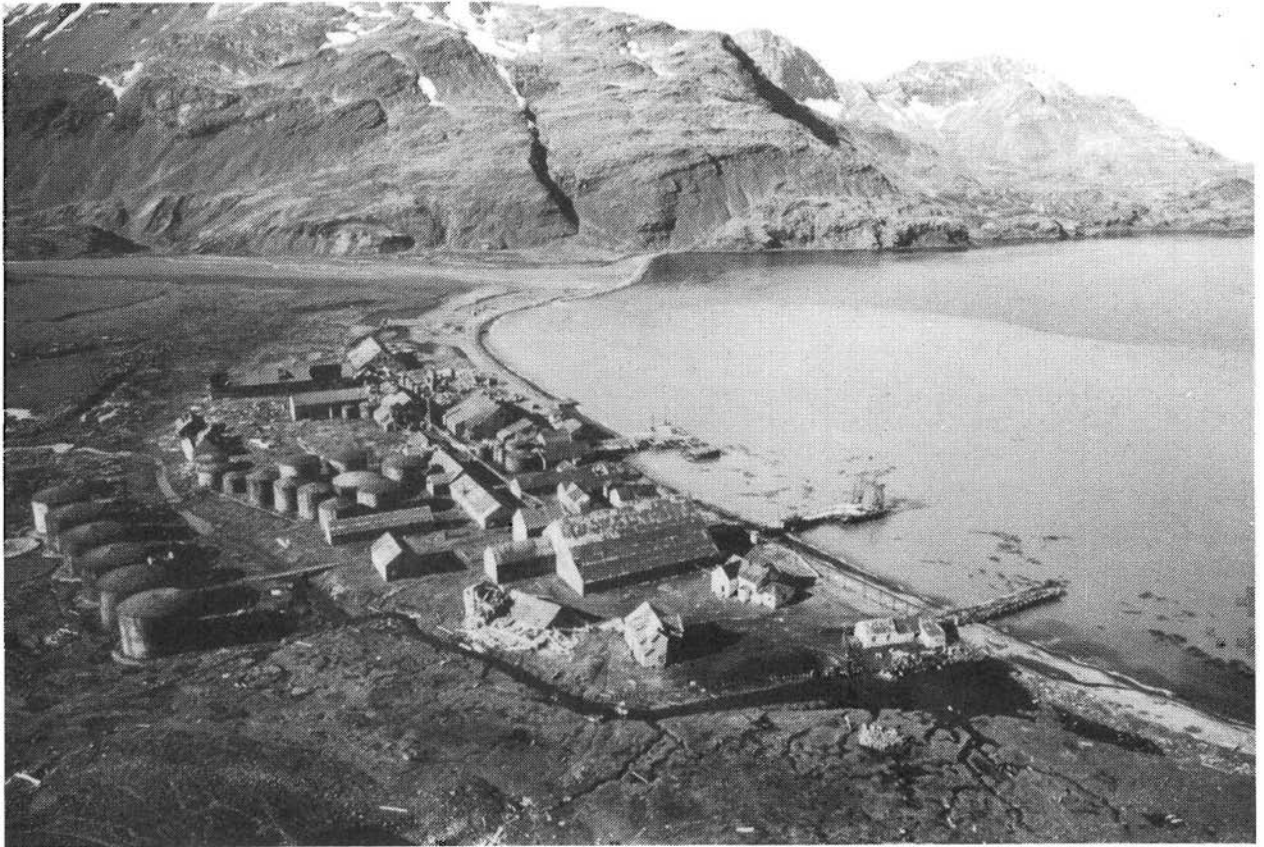
Figur 11 Stromness Harbour fra fjellsiden i syd. Stasjonen ble kun brukt som reparasjonsverksted for hvalbåter etter 1931. Den store bygningen midt i bildet rommer platehall og platelager.

Stromness skiller seg ikke fra de andre stasjonene i grad av forfall. Stasjonen har ikke vært ettersett siden den ble forlatt. En rekke bygninger er sammenrast (kino, de eldste kjøtt- og benkokerier, guanofabrikk, grisehus, snekkerverksted). De fleste tak er i ferd med å bli ødelagt og samtlige vinduer er knust.

Selv om flertallet av bygninger fortsatt er stående, er det lite igjen av Stromness som fangststasjon forsåvidt som det sentrale industrianlegget er borte. Som industriminne har stedet sterkere tilknytning til et lite skipsverft. Forfatningen på bygningsmassen er gjennomgående meget dårlig, og det kan derfor vanskelig argumenteres for å bevare stasjonen som landstasjon. Som verksted inneholder stasjonen neppe utstyr som er enestående. Tilsvarende utstyr har vært i bruk og er antagelig bevart andre steder.

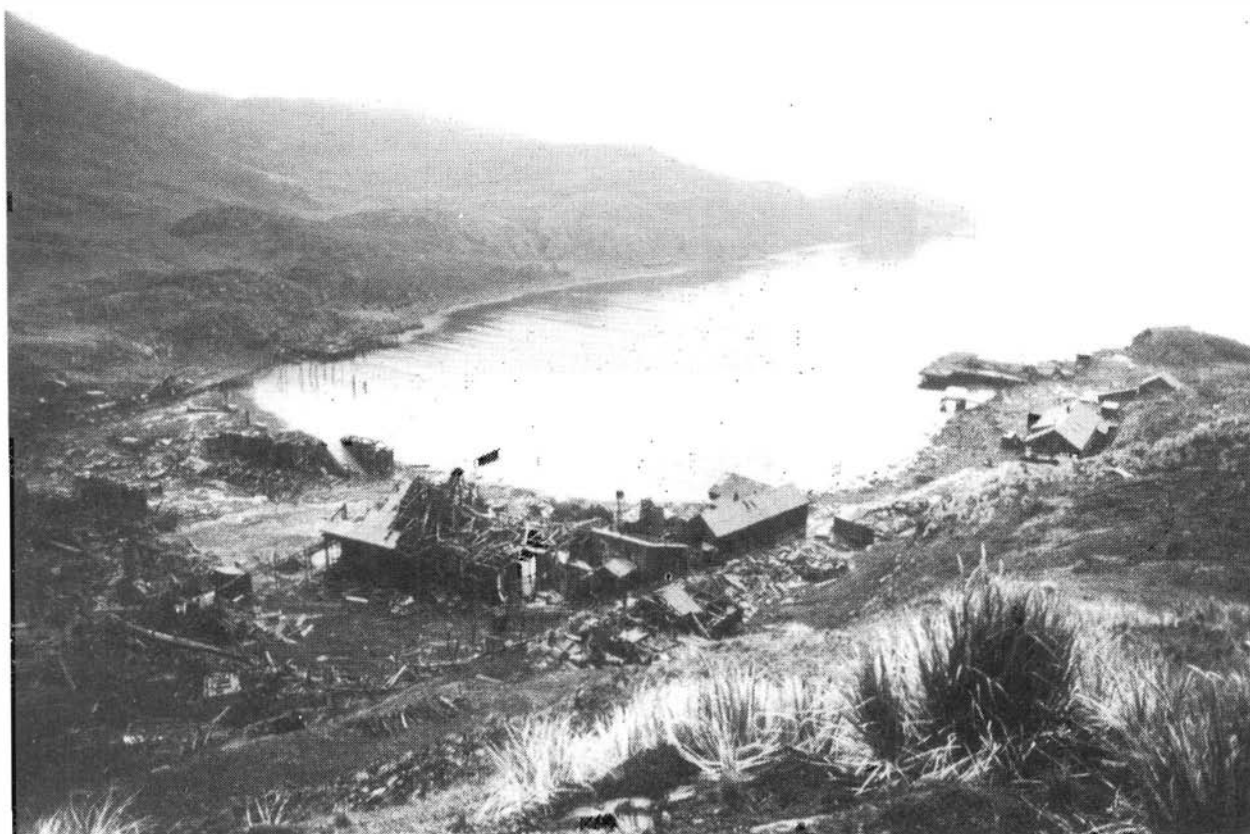
I området ved fabrikken står fortsatt bare snekkerverkstedet nokså inntakt. De øvrige verksteder og lagerbygninger er delvis sammenrast.

fortsatt flere hus, men alle er i sterkt forfall. Ingen vinduer er inntakte. Innendørs er gulv rast sammen og inventar fjernet eller ødelagt. De hus som står er blant andre bestyrerbolig, kjøkken og messe, proviantlager, sykestue, kontor og slapp, boligbrakker og et grisehus. Tilsammen står ca. 10 - 12 hus.

Figur 14 Prince Olav Harbour fra sydvest. Flenseplanet ligger til venstre i bildet mellom kjeler og bygningsrester. Brakker, kontor, hospital m.v. ligger på neset utenfor høyre billedkant.

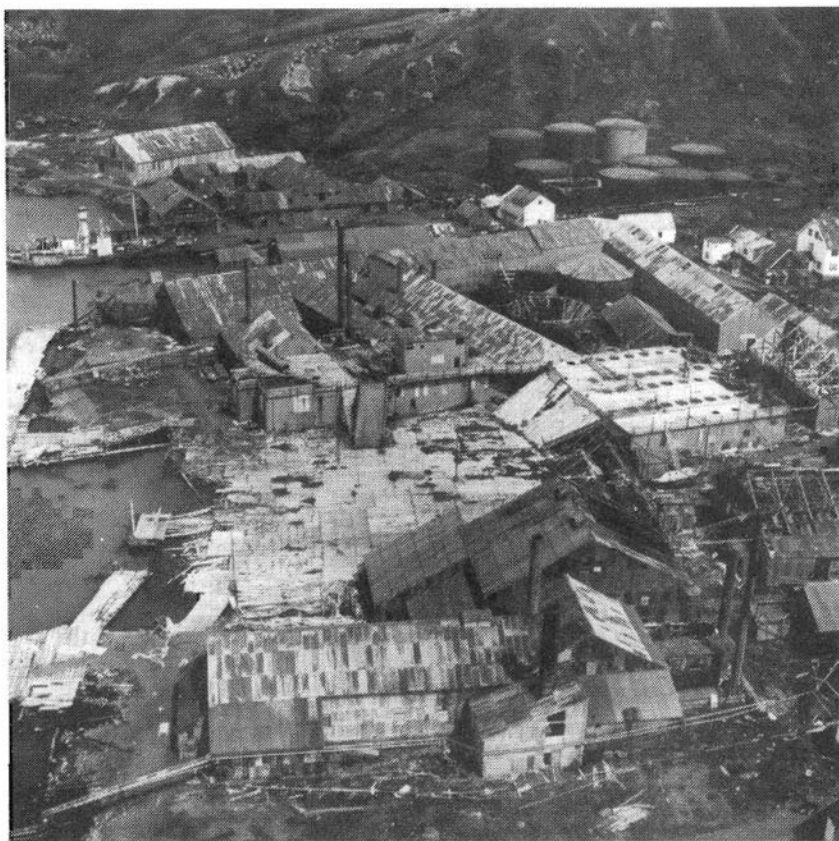
Tilstanden på det sentrale fabrikkanlegg ser ut til å være rimelig god. En begrenset vedlikeholdsinnsats burde kunne sikre flere bygninger fra videre forfall.

Figur 15 Flyfoto av flenseplan og fabrikanlegg i Grytviken. Planet ligger midt i bildet omkranset av kljørr-, bein- og spekk-kokerier. Bak disse sees guanofabrikken og de store guanolagrene. Helt i bakgrunnen sees Petrel ved kai utenfor hvalbåtverkstedet.

fabrikanlegget er Grytviken avgjort i bedre forfatning enn Stromness og Husvik. Dette siste er en viktig faktor. Det som kanskje har høyest bevaringsverdi på Syd Georgia er nemlig nettopp det som er genuint for landstasjonene; opphalingsplan og selve kokerianlegget rundt det. Noen fullstendig restaurering av et slikt anlegg er selvsagt utenfor rekkevidde. Men med forholdsvis enkle midler skulle plan og kokeribygninger i Grytviken kunne holdes vedlike og sikres for besøkende slik at de for fremtiden kan gi et inntrykk av dimensjonene i anlegget.
