Pelagisk kvalitet – fra hav til fat Delrapport I: Tokt med M/S Zeta (ringnot) etter makrell, september 2003 - åpen

FHL, FHF og Innovasjon Norge

Tokt med M/S Zeta (ringnot) etter makrell, september 2003.

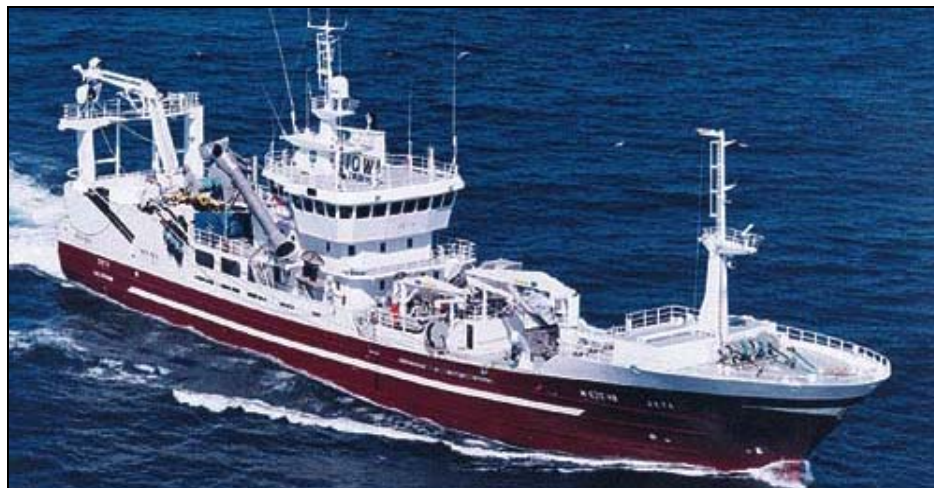
Bilde 1 M/S Zeta (fra "Shipbase")

Tonnasje	GT: 1904, NT: 571, MDWT: 1800
Lengde o.a.	73,3 m
Lengde p.p.	65,5m
Bredde	12,6m
Dybde	8,2m
Lastekapasitet RSW-tanker	1800 m ³
Bunkers	585m ³
Vann	64m ³
Hovedmaskin	Wärtsilä Wichmann 12V28B 5380 BHP
Hjelpemaskin	Cummins KTA-38- G11030 BHP

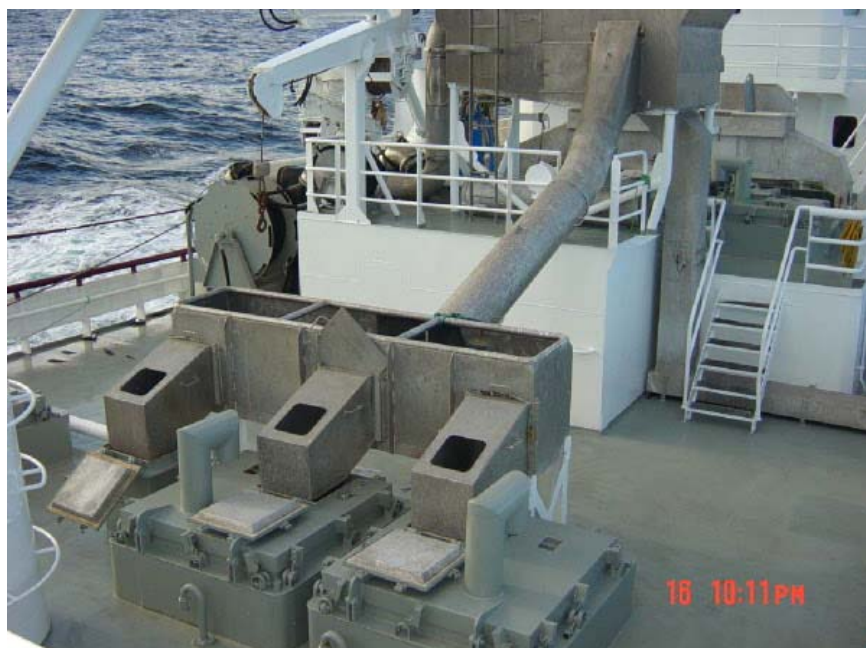
Bilde 3 Fordelingskasser fremst og bakerst i bildet. Silekasse i midten.

Fra silekassen går det 14" aluminiumsrør til fordelingskassene. Gjennom fordelingskassene fordeles fangsten mellom de ni tankene i båten. Selve kassen er 75 cm bred med høyde på 60 til 80 cm (forskjell pga. fall i ene retningen) og kvadratiske utløp på 45 cm. Kassen kan deles av innvendig. Delingen og avslutningen mot utløp medfører at kassen innvendig har en rekke skarpe kanter og 90 % vinkler som fisken må rundt og forbi.

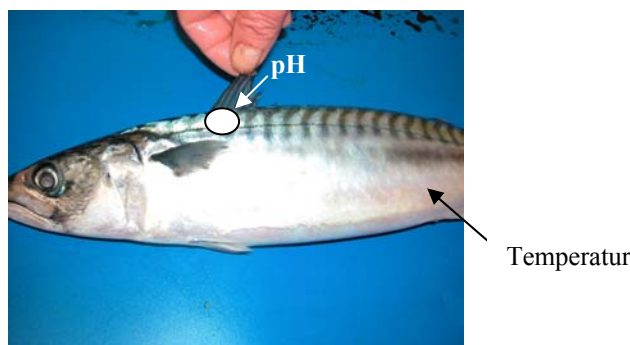
Bilde 4 Lokaliseringen av ulike målinger som ble foretatt på fisken

- Fiskens tilstand; død/levende og om fisken var kommet i rigor ved ombordtaking, rigor ble også målt etter noen timer ombord
- Muskel-pH ved avliving
- Kjernetemperatur

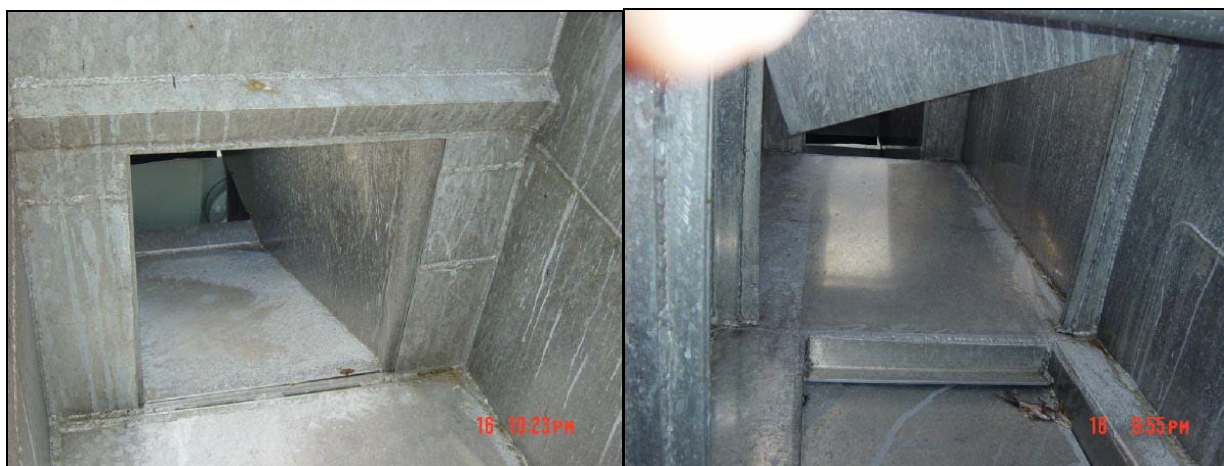
Bilde 6 Innside av fordelingskasser. Vi ser flere skarpe kanter og plater som står 90° i forhold til fartsretningen til fisken.

Fordelingskassene er enkle, rimelige og funksjonelle løsninger. Ved hjelp av luker kan fisken fordeles i flere tanker samtidige og en kan åpne og stenge tilførsel av fisk til ulike tanker uten å stoppe pumpen. En bør imidlertid vurdere å benytte fleksible slanger fra silekassen til tankene. Ved å bruke silekassen som en buffer (luke i utløpet), kan en fremdeles fordele fisk mellom tankene uten å stoppe pumpen. Fleksible slanger vil være plassbesparende, vesentlig rimeligere enn renner, rør og kasser samt redusere risikoen for skader på fisken.

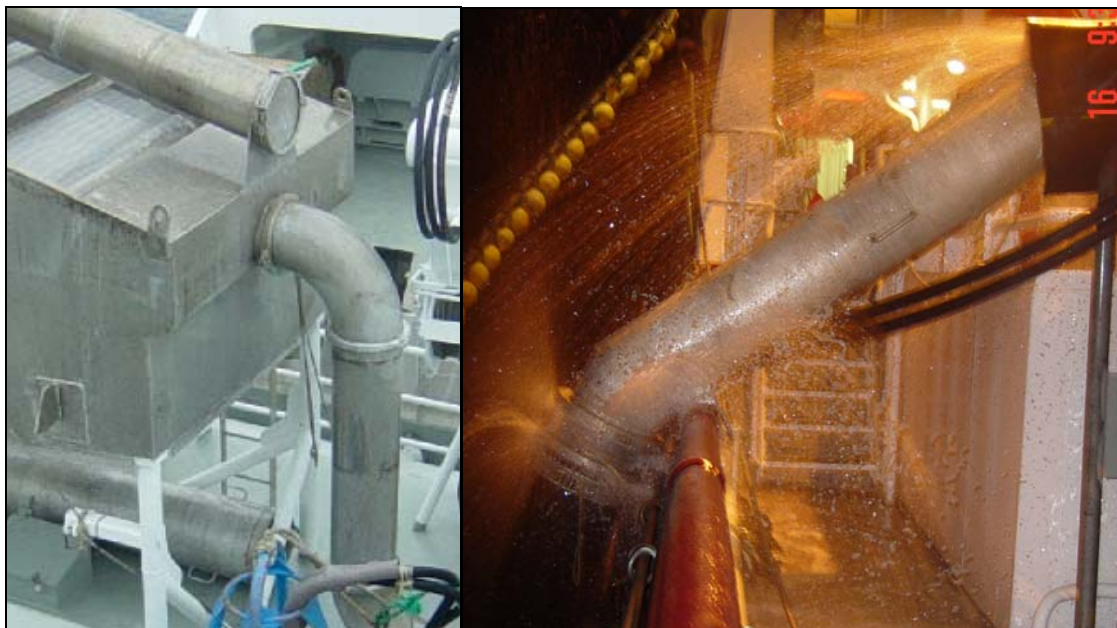
Bilde 7 Rør fra pumpe til silekasse. Bend med både 90° og 45° vinkel.

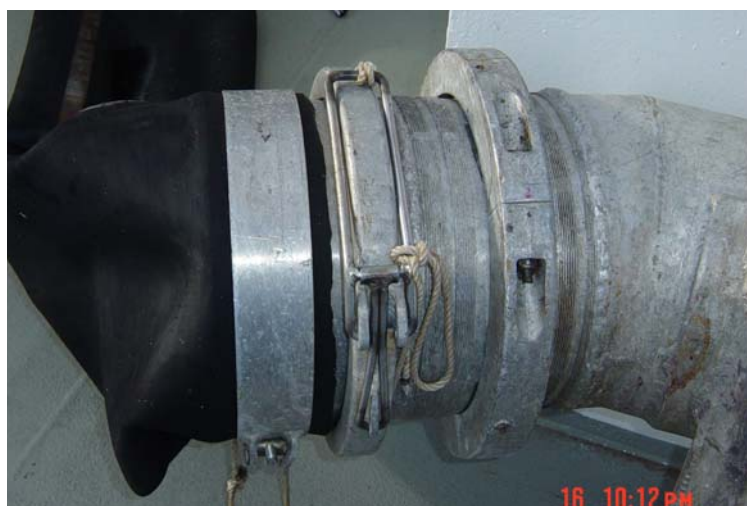
Bilde 8 Skjot mellom gummislange og rør.

Rørapplegget fra pumpe til silekasse er en kombinasjon av fleksible gummislanger og aluminiumsrør. I skjøten mellom disse (se Bilde 8) blir det en innvendig kant. Når denne står mot fiskens fartsretning er dette potensielt en kilde til skade på fisken.

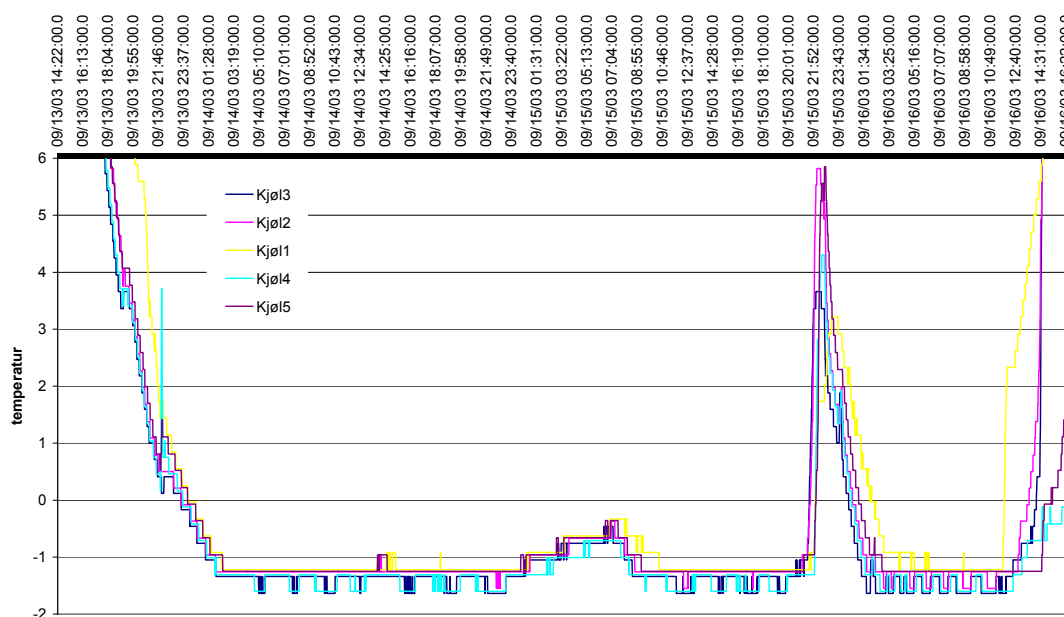
Figur 6 viser det samlede forløpet for alle fem loggere i RSW-tankene under hele toktet. Temperaturen i RSW-tankene ligger jevnt over på ca -1,5 °C uavhengig av hvilken tank det er snakk om og hvilken høyde i tanken.

Figur 6 Temperaturprofil under hele toktet. De fem loggerne følger følgende kodesystem: Kjø1 3 Styrbord tank, 0,5 meter fra bunn, Kjø2 2 Styrbord tank, midten 2,5 m fra bunn, Kjø1 1 Babord tank, 2 m fra toppen, Kjø4 4 Babord tank, 0,5 m fra bunn, Kjø5 5 Babord tank, 2,5 m fra bunn.

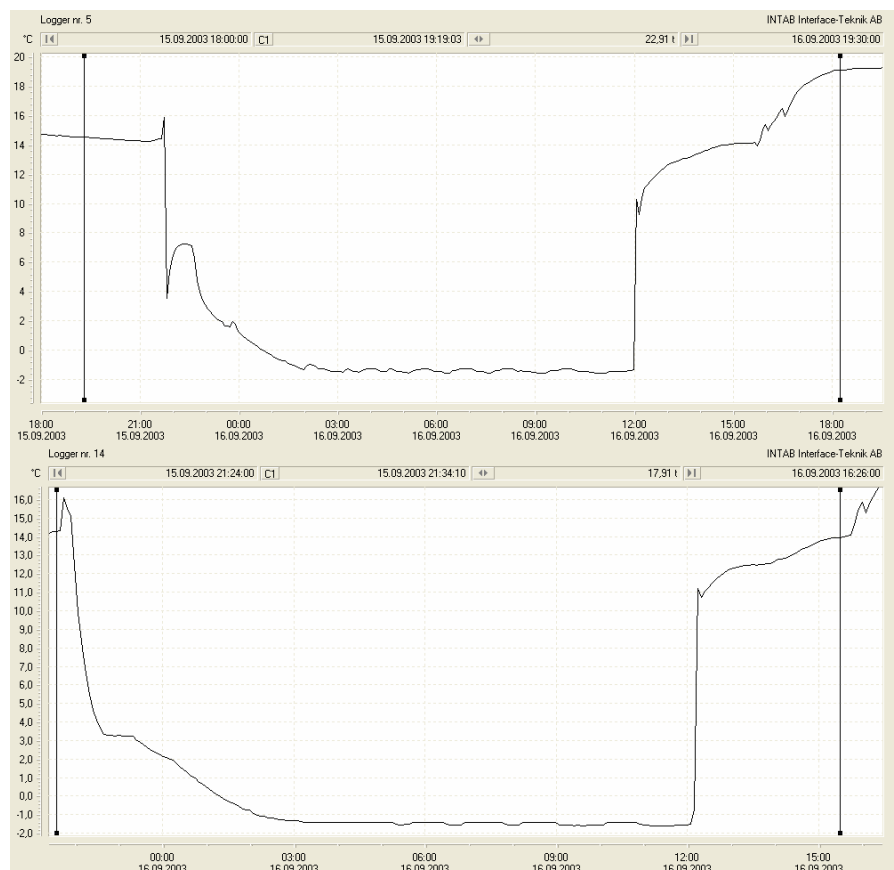
I Figur 8 indikeres nedkjøling og oppbevaringstemperatur for de fiskene som ble utstyrt med egne temperaturloggere. Logger nummer fem ble senket i styrbord tank og det tok 3 timer fra logger ble satt inn til temperaturen var nede på 0. Logger 14 lå i babord tank og det tok 3,5 timer før temperaturen var ned i 0 °C.

Figur 8 Nedkjølingsforløp for to enkeltfisk. Fisken ble tatt ut av tankene ved lossing 16.november ca kl.12:00.

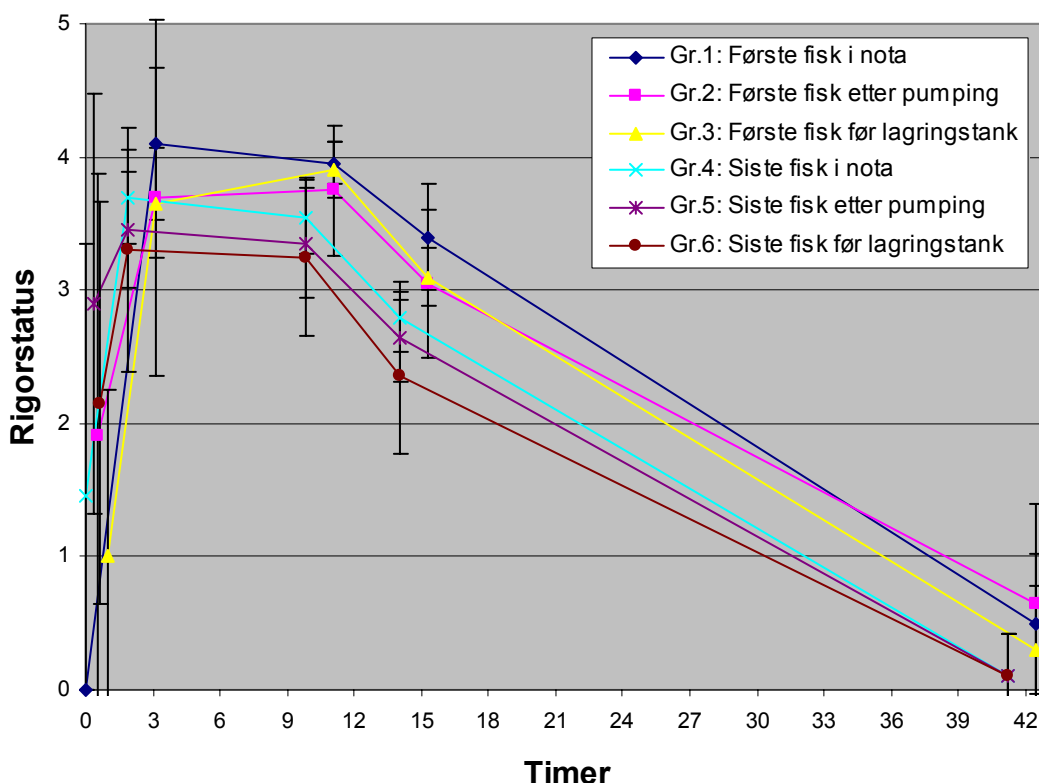
Figur 10 Rigorutviklingen i fisk etter ombordtaking for de ulike gruppene (n=10). Fisken var lagret på is. Standardavvik er også tatt med i figuren.

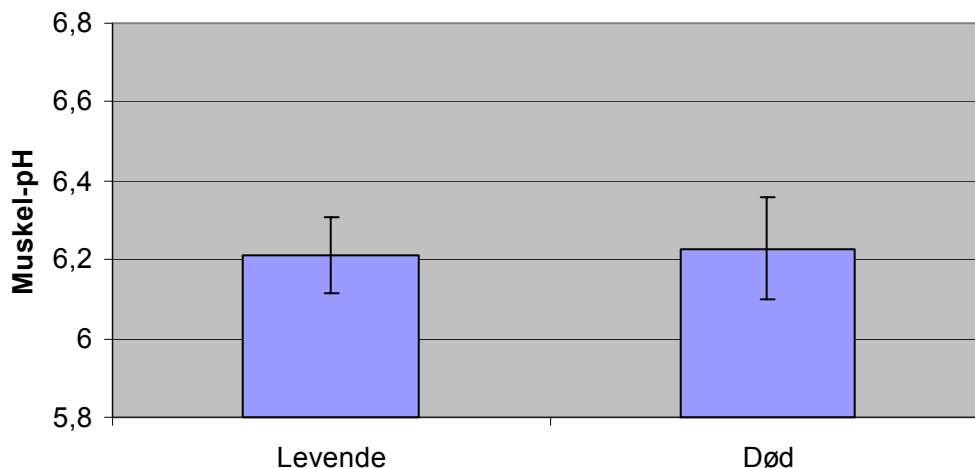
muskel-pH i denne fisken var $6,2 \pm 0,1$. Det var ingen signifikante forskjeller mellom makrell fra gruppe 1 og 4. Resultatene fra pH målt i "levende" og død fisk om bord er vist i Figur 12. Muskel-pH hos oppdrettslaks viser at så lenge fisken er i live, vil pH i hvit muskel variere mellom $7,4 \pm 0,1$ i hviletilstand, $pH 7,1 \pm 0,1$ i noe stresset fisk og $6,8 \pm 0,1$ når den er fullstendig utmattet. For ustresset vill torsk er pH funnet å være fra 7,2 til 7,5 (Fraser *et.al*, 1961). Når det gjelder makrell har jeg ikke funnet tilsvarende verdier, men siden "levende" og død fisk hadde samme pH-verdi betyr dette at makrellen i denne studien var svært utmattet og hadde dermed lav muskel-pH i dødsøyeblikket.

Figur 12 pH i muskel målt i "levende" (n=16) og død sild (n=44) om bord på M/S Zeta, ($p > 0,05$).
