A27204 - Åpen

Rapport

Ny design av silkasse for ombordhåndtering av pelagisk fisk

Effekt på råstoffkvalitet

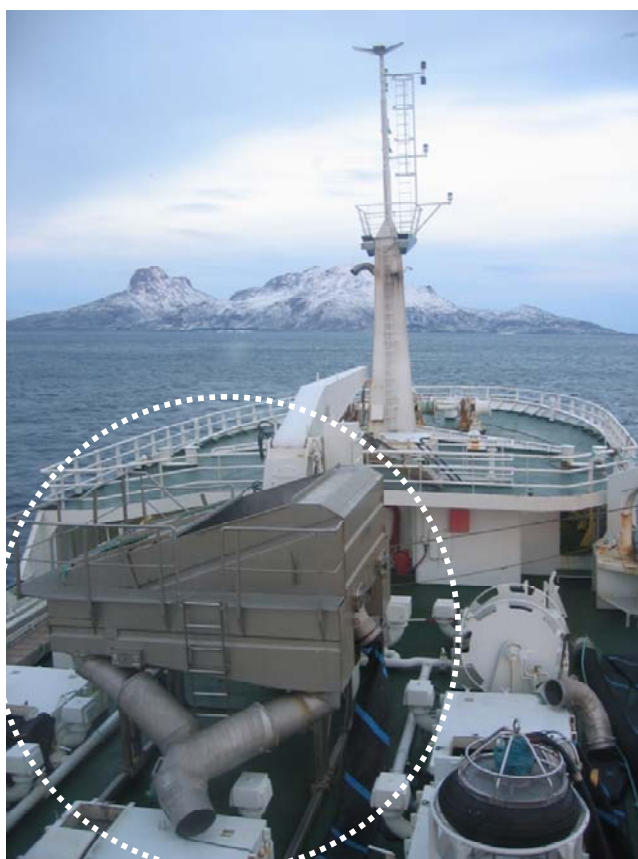
Figur 2.1: Tradisjonell silkasse levert av MMC Tendos om bord på M/S Kings Bay.

Etter at fisken er pumpet om bord tas den gjennom en silkasse for å separere pumpevann og fisk, samt for å fordele fisk på ulike lagringstanker. Begge silkassene var levert av MMC Tendos. Den tradisjonelle silkassen som benyttes i kommersielt fiske om bord på M/S Kings Bay er vist i **Figur 2.1**, mens den nye silkassen er vist i **Figur 2.2**. Fra silkassen gikk det aluminiumsrør som fordelte fangsten i de forskjellige tankene. Rørene hadde en diameter på 24''.

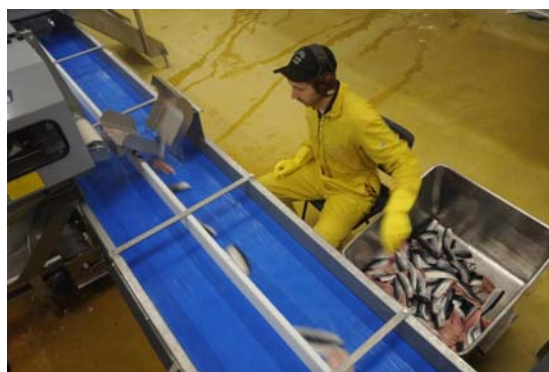
Figur 2.4: Tilfeldig uttak av fileter fra transportbåndet etter filetmaskina.

Maskinfileterte fileter (butterfly) ble tilfeldig plukket fra transportbåndet rett etter filetmaskinen, se **Figur 2.4**. To grupper på $n=400$ fileter ble tatt ut hvor henholdsvis tradisjonell silkasse og ny silkasse ble benyttet.

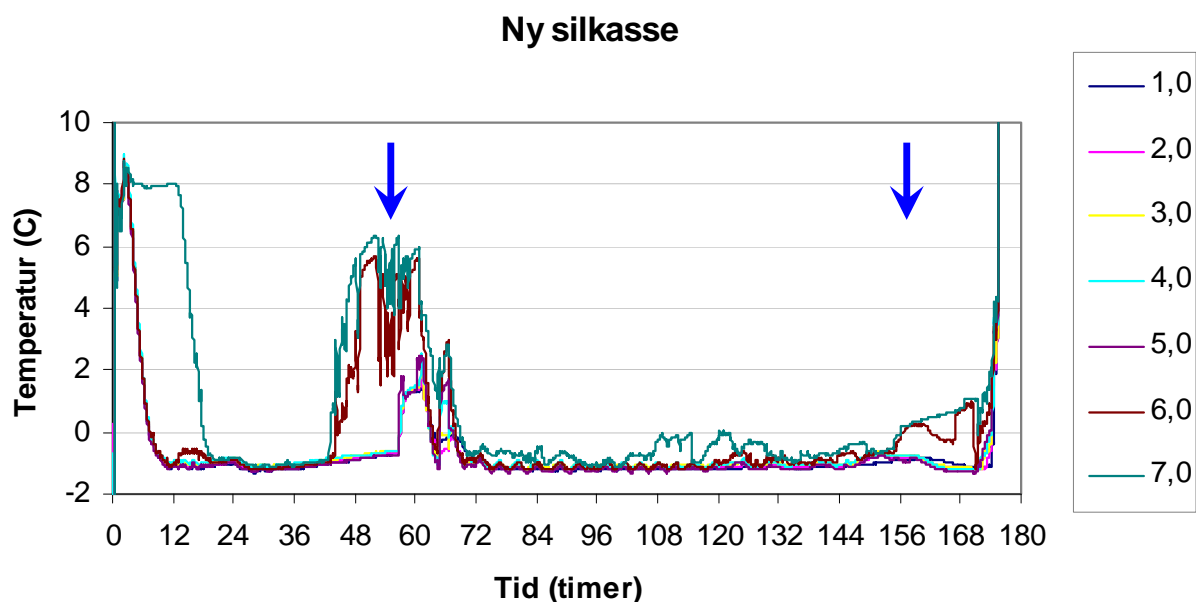
Figur 3.5: Temperatur i lagringstank med fisk fra ny silkasse. Temperaturen ble logget i ulike høyder fra toppen av lagringstanken og loddrett nedover. Avstanden fra bunnen lagringstanken er oppgitt i meter til høyre i figuren. Pilene indikerer start ombordtaking av fangst og start lossing av fangst.

Temperaturen i lagringstankene ble logget ved hjelp av temperaturloggere langs en wire som var montert loddrett i to av lagringstankene (en for fisk fra tradisjonell silkasse og en for fisk fra ny silkasse). **Figur 3.4** og **Figur 3.5** viser temperaturen i to lagringstanker hvor henholdsvis tradisjonell og ny silkasse ble benyttet for ombordtaking av fisken.

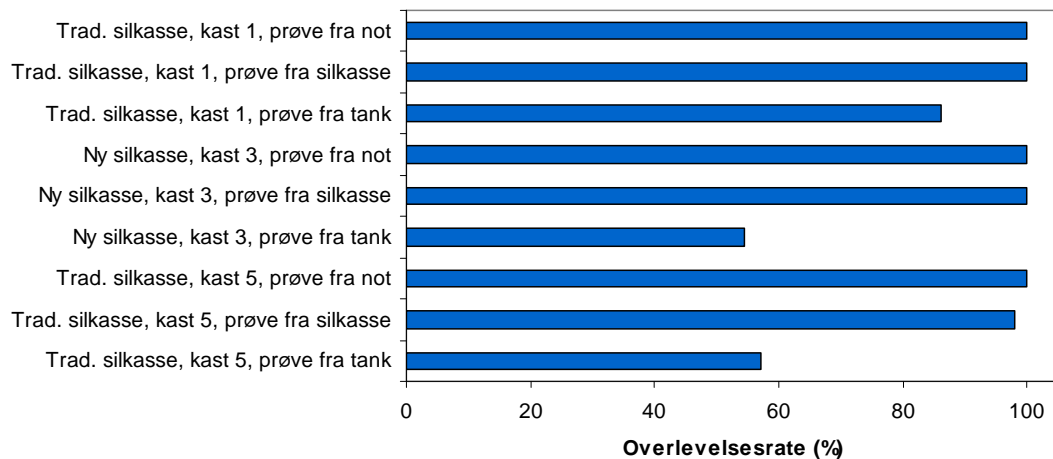
Figur 3.6: Overlevelsrate blant fisk i not og ved bruk av to ulike silkasser. Kronologisk rekkefølge i fisket er gitt fra topp til bunn i grafen.

Ved å analysere fisk fra hver av gruppene ble overlevelsesraten bestemt i not før ombordpumping og rett etter ombordtaking med de to ulike silkassene. Resultatene er vist i **Figur 3.6**.

Det ble observert en noe høyere dødelighet i fisken som var tatt om bord via ny silkasse sammenliknet med tradisjonell silkasse. Årsaken til dette er mest sannsynlig forskjellen i mengden fangst i nota.

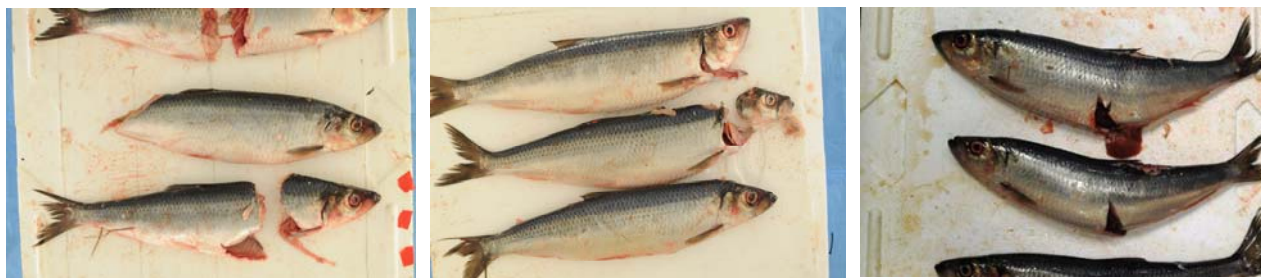
Figur 3.7: Tv: Klaffskadet fisk. Senter: Nakkeskadet fisk. Th: Sprengskadet fisk.

Et mål på hvor skånsomt fangsten er behandlet kan være skader på rund fisk. Ved landing ble andelen fisk med fangstskader bestemt for hver av fiskegruppene. Ulike typer skader ble identifisert. Noen eksempler er vist i **Figur 3.7**. Resultatene er vist i **Tabell 9**.

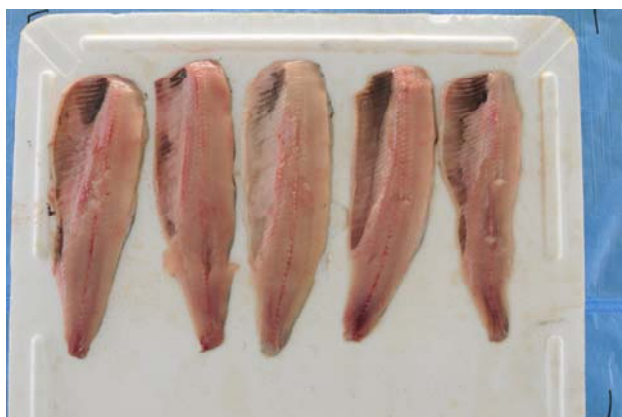
Figur 3.8: Eksempel på bildemateriale fra fileter som ble håndfiletert om bord. Disse bildene ble brukt til visuell bedømmelse av kvaliteten.

- 1) visuelt ved hjelp av bildemateriale fra *håndfileterte fileter* om bord (**Figur 3.8**) og
- 2) objektivt ved hjelp av maskinsyn for *maskinfileterte fileter* fra landanlegget (**Figur 3.9**).

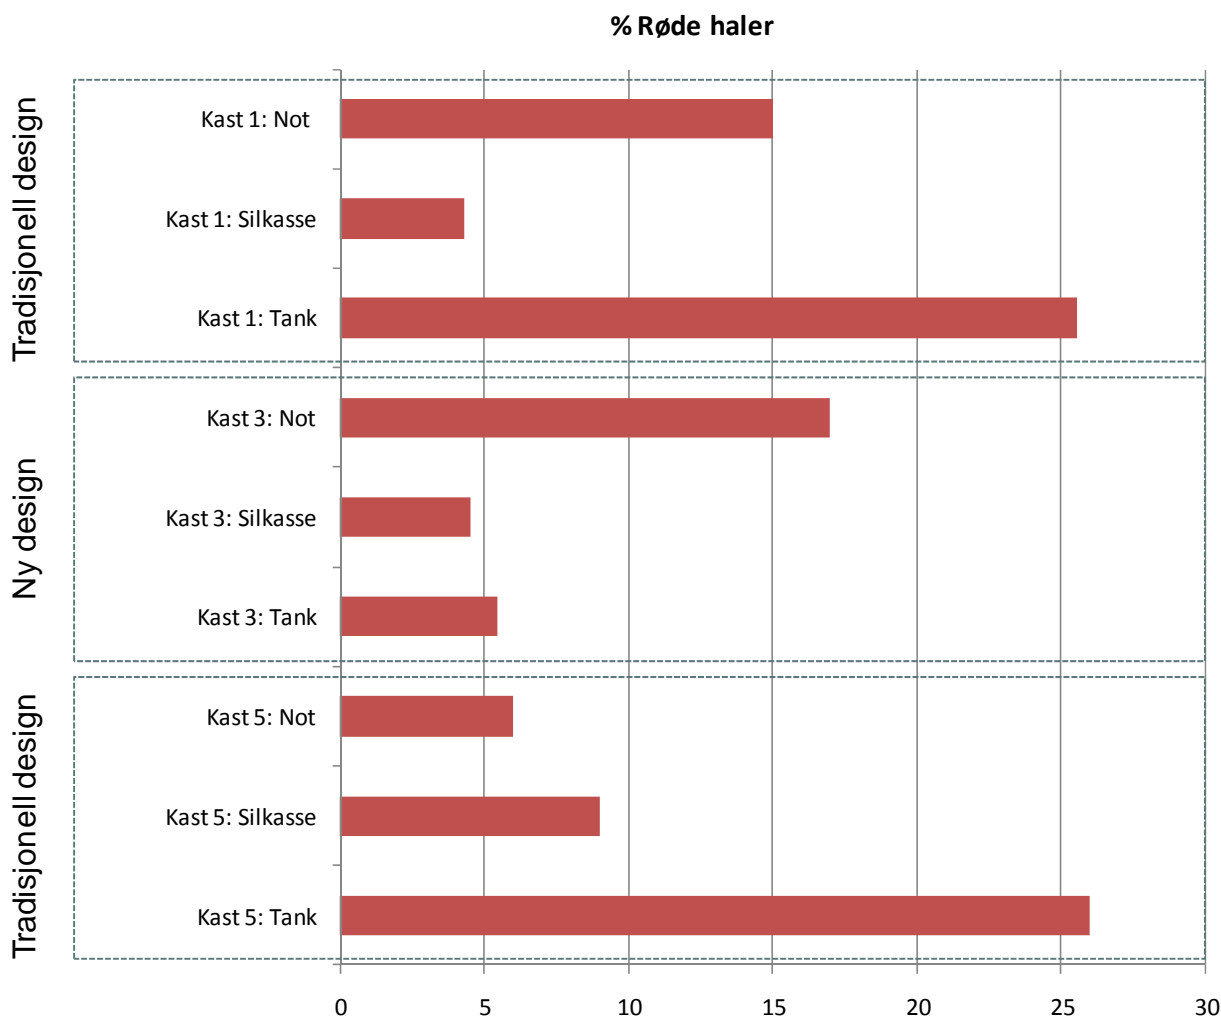
Figur 3.10: Data fra visuell vurdering av bilder tatt av håndfileterte sildefileter (mellom 50 og 100 fileter pr gruppe). Fisk ble tatt ut fra nota, på toppen av silkassen og i lagringstankene etter at fisken var transportert over silkassen. To ulike silkasser ble sammenliknet; ny design og tradisjonell design. Ny silkasse ble testet i ett kast (Kast 3), mens tradisjonell silkasse ble testet i to ulike kast (Kast 1 og Kast 5). Prosentvis andel fisk med røde haleparti er presentert.

Resultatene presentert i **Figur 3.10** viser at for fisk tatt ut direkte fra nota hadde mellom 7 og 17% av fisken rødt haleparti, mens for fisk tatt ut på toppen av silkassen hadde mellom 4 og 8% av fisken den samme kvalitetsforringelsen. Etter at fisken ankom lagringstanken hadde mellom 6 og 26% av de analyserte fiskene røde haler. Årsaken til at andelen fisk med rød haler avtok fra not til silkasse kan mest sannsynlig forklares med prøveuttaket. Det er en utfordring å få tatt ut et representativt utvalg av fisk i nota.

Hvis en sammenlikner fisk som var transportert over de to silkassene, og som hadde ankommet lagringstankene kan det ses at andelen fileter med røde haler var vesentlig lavere for fisk som var transportert over ny silkasse sammenliknet med tradisjonell silkasse.

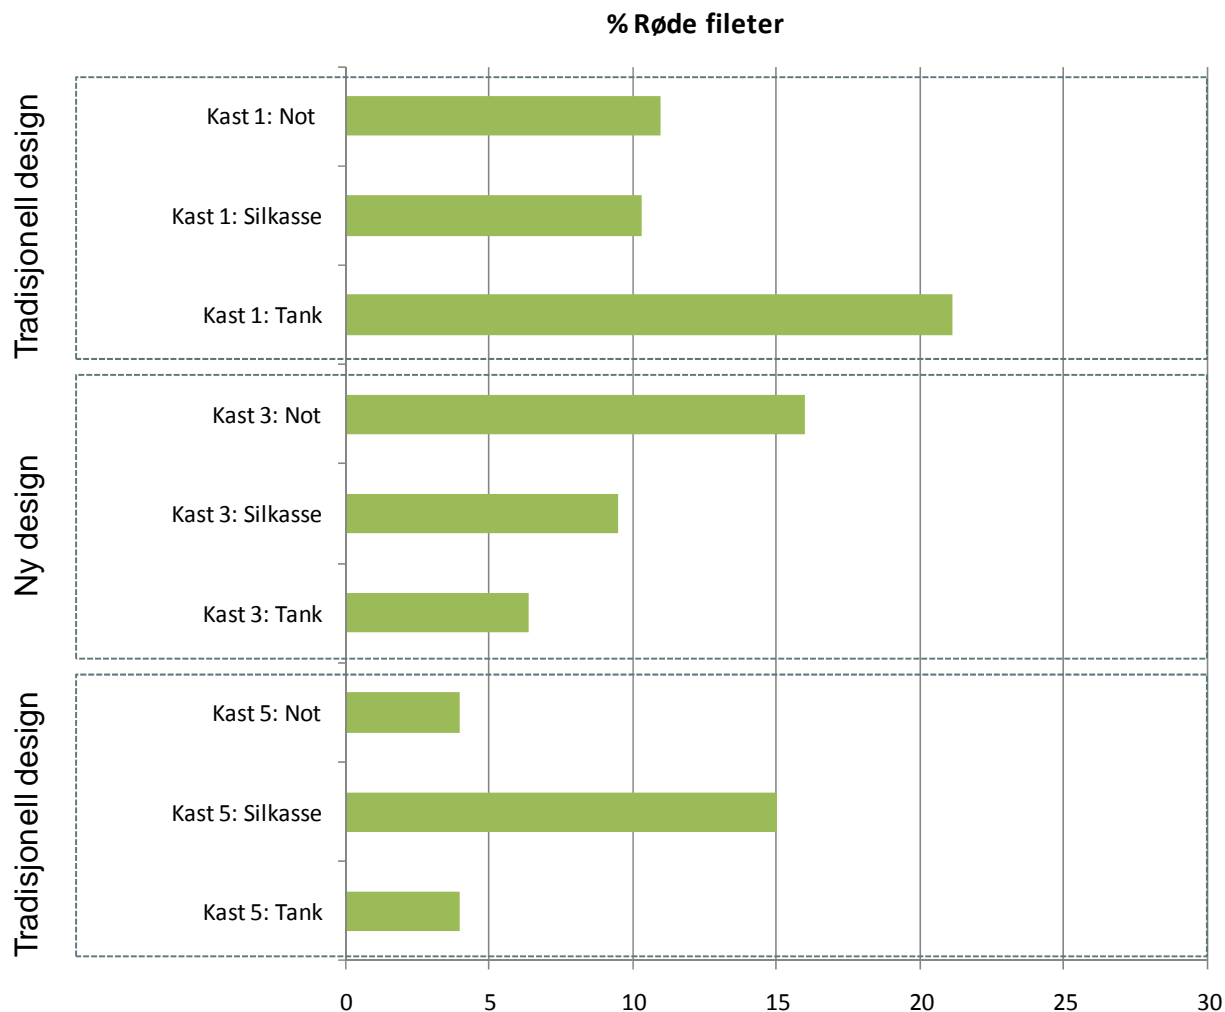
Figur 3.12: Visuell vurdering av bilder tatt av håndfileterte sildefileter (n=50). Fisk ble tatt ut fra nota, på toppen av silkassen og i lagringstankene etter at fisken var transportert over silkassen. To ulike silkasser ble sammenliknet; ny design og tradisjonell design. Ny silkasse ble testet i ett kast (Kast 3), mens tradisjonell silkasse ble testet i to kast (Kast 1 og Kast 5). Prosentvis andel generelt røde fileter er presentert.

Resultatene presentert i **Figur 3.102** viser at andelen fileter med rød grunnfarge lå mellom 4% og 16% i nota, mellom 8 og 15% på toppen av silkassen, og mellom 4 og 22% i lagringstankene. Ut fra resultatene kan en ikke si noe om forskjellen mellom silkassene, da variasjonen mellom kast 1 og kast 5 var svært store. Det ser altså ut som variasjonen mellom kastene var av høyere betydning enn typen silkasse for andelen røde fileter.

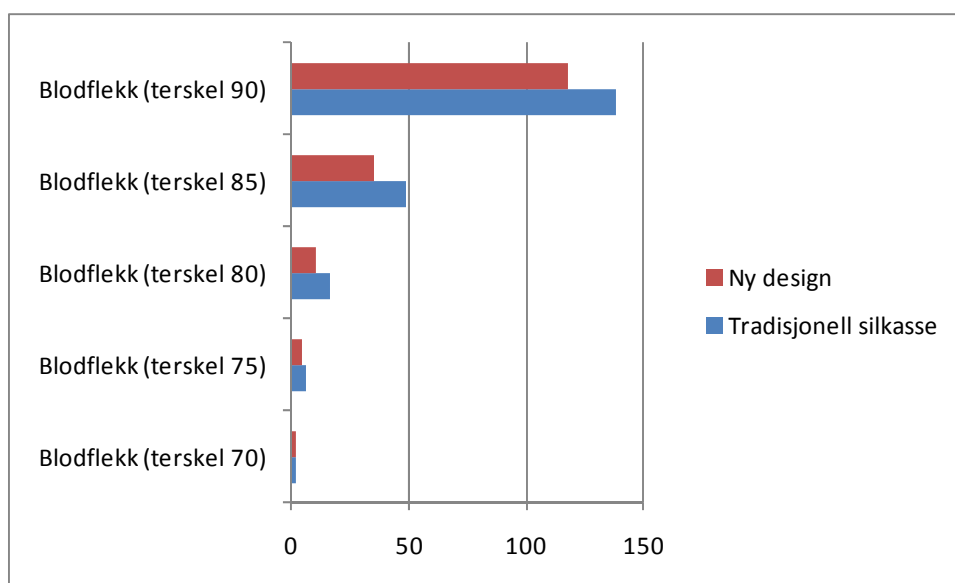
Figur 3.14: Objektiv beregning av gjennomsnittlig rødhets i filet for maskinfiletert sild som var transportert over silkasser av tradisjonell og ny design. Ved hjelp av maskinsyn ble bildene segmentert, og terskelverdier (70, 75, 80 og 85) for rødhets ble satt. Korrigert for filetareal.

Figur 3.14 beskriver gjennomsnittlig rødhets i filetene for sild transportert over tradisjonell og ny silkasse.

Ut fra **Figur 3.14** kan det ses at for fisk transportert over ny silkkasse var filetene generelt rødere enn for fisk transportert over tradisjonell silkkasse. Dette var mest tydelig ved de høyeste terskelverdiene, det vil si for de terskelverdiene som segmenterer ut et bredere område av rødverdier, se **Figur 3.13**. Denne gjennomsnittlige verdien var beregnet på grunnlag av alle de analyserte filetene. Den største andelen av fileter var imidlertid uten blodflekker.

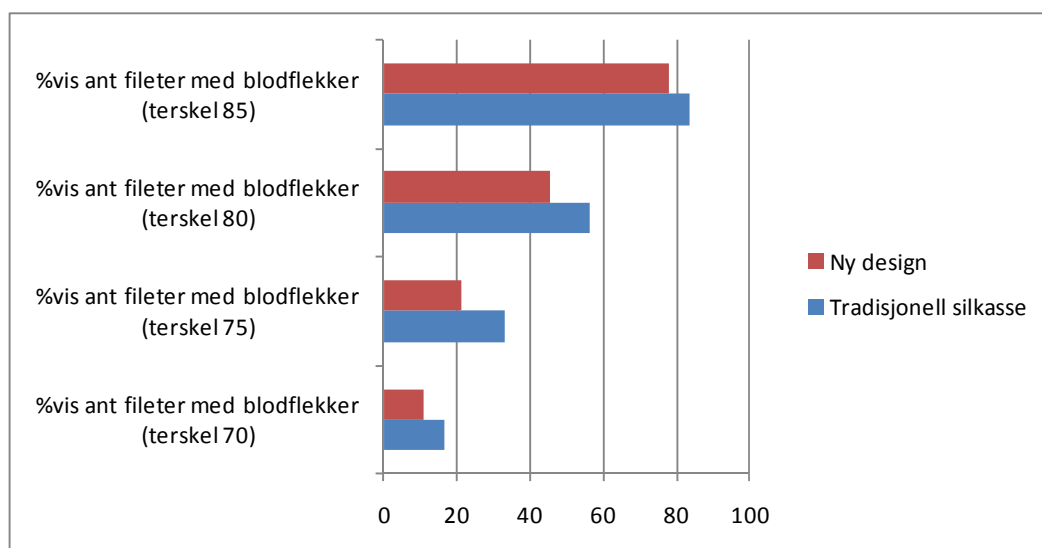
Figur 3.15: Prosentvis andel fileter med blodflekker ved ulike terskelverdier for fileter av sild som var transportert over silkkasse av ny og tradisjonell design.

Figur 3.15 viser prosentvis andel fileter med blodflekker ved ulike terskelverdier for fileter av sild som var transportert over silkkasse av ny og tradisjonell design. Det kan ses at for alle terskelverdier var filetene transportert over tradisjonell silkkasse rødere enn de som var transportert over tradisjonell silkkasse.
