763 Muligheter og begrensninger for å redusere dødelighet hos fugl som skyldes kollisjoner og elektrokusjon i eksisterende kraftledningsnett i Norge

NINA Rapport

Kjetil Bevanger, Steinar Refsnæs

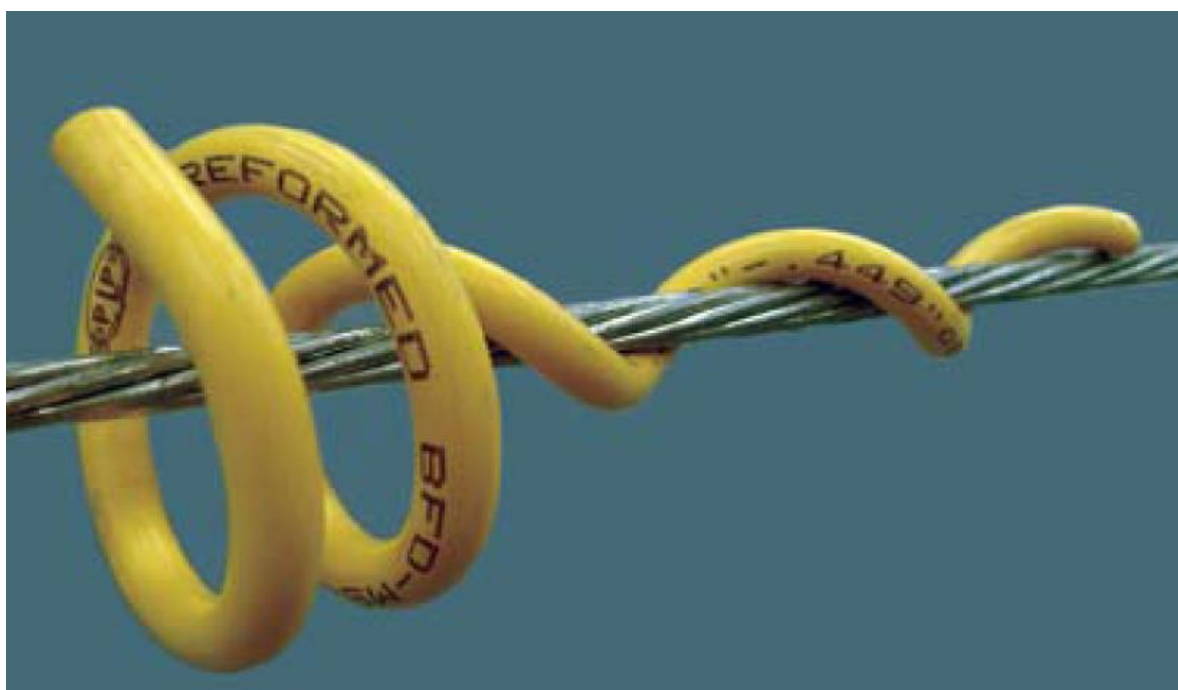
Figur 1. Såkalte «Plastic Bird Flight Diverters» er de mest benyttede merkemetodene av faseledere og jordliner. «Spiralene» kan variere i farge og utforming avhengig av produsent.

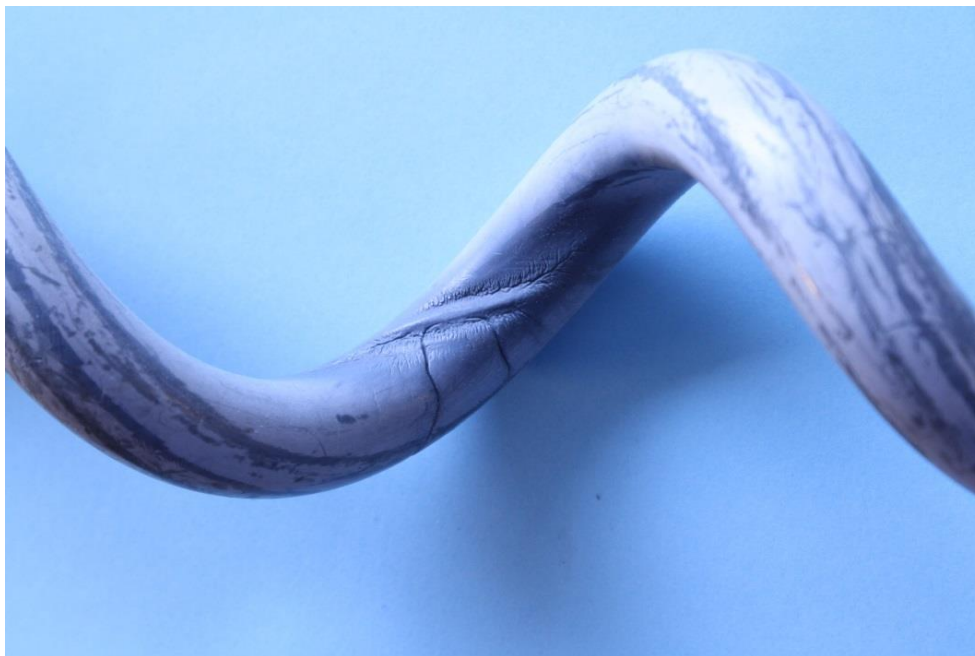
Figur 3. Eksempel på krakelering og slitasje som har oppstått på dempespiralen i kontaktflaten mot linene (Foto: S. Refsnæs).

Vi vet lite om merkeanordningens materialbestandighet, men erfaring med vibrasjonsspiraler av plast tyder på at spiralene under bestemte forhold kan krakelere (**Figur 3**). Dersom den elektriske feltstyrken rundt linene ligger på grensen til holdfastheten for lufta omkring, vil en introduksjon av et plastmateriale uten halvledende belegg nær lederen føre til feltforsterkning og korona, som bryter ned plastmaterialet og i mindre grad linene. Akselererte korrosjonsforsøk med festeklemmer for plasturo, som ble montert på linene, viste ingen spesielle tegn til korrosjon på linene under klemmene (**Figur 4**).

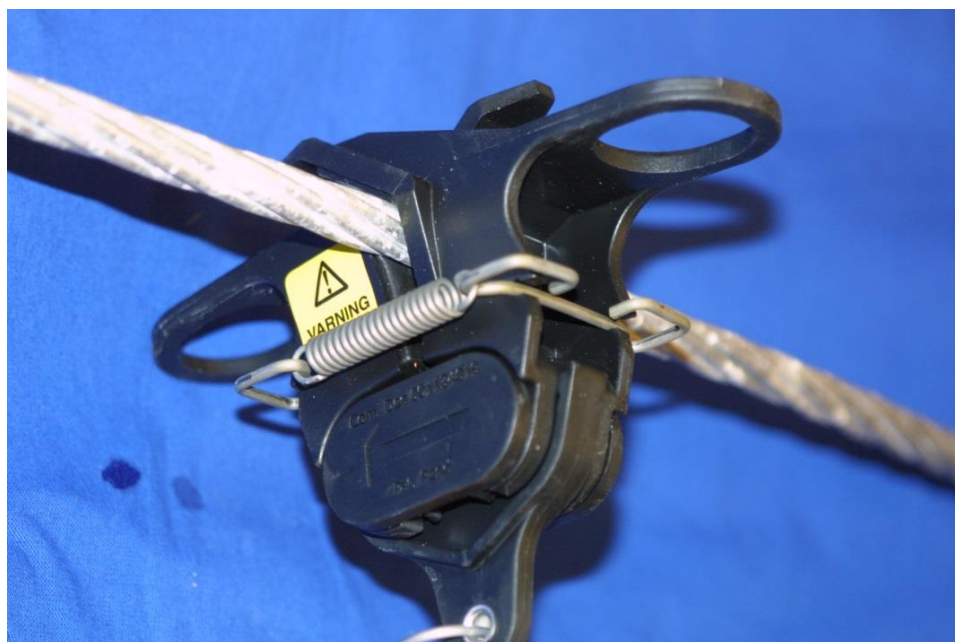
Figur 4. Resultatene av akselererte korrosjonsforsøk med festeklemmer for plasturo, som ble montert på linene, viste ingen spesielle tegn til korrosjon på linene under klemmene (Foto: S. Refsnæs).

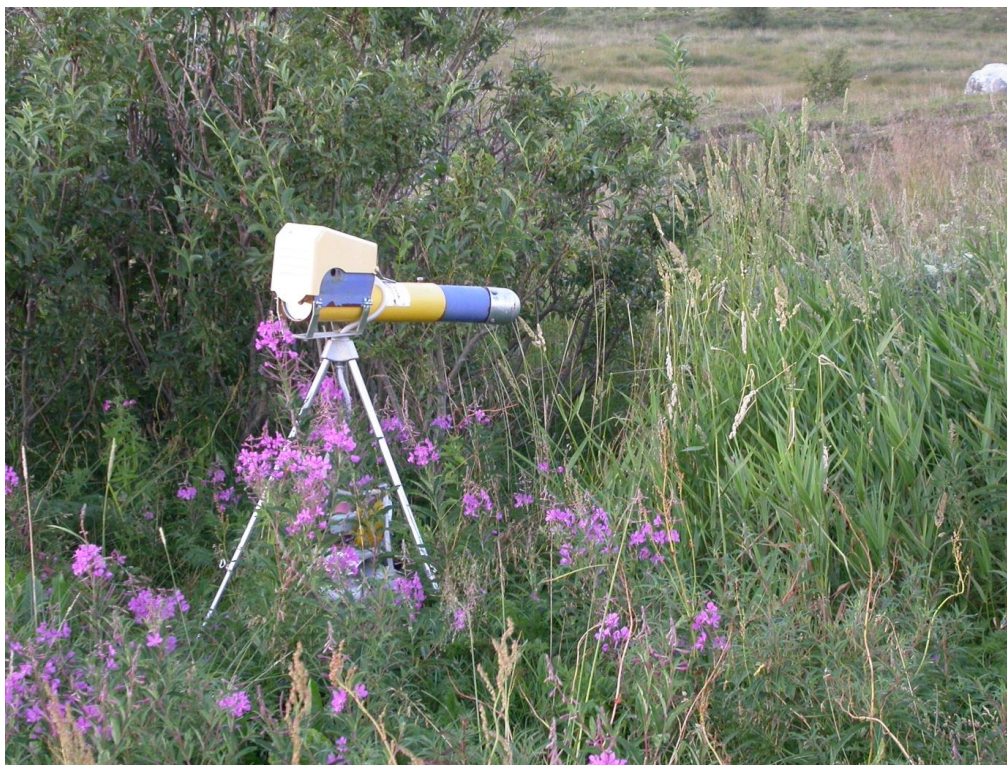
Figur 5. Gasskanon brukes hyppig for å skremme fugler fra områder de er uønsket, eksempelvis gjess fra beitemark eller fugler ved flyplasser. Foto: Arne Follestad.

Ulike fuglearter har ulik sensitivitet overfor ulike bølgelengder av lyd. Det er imidlertid generell enighet om at fugl ikke responderer på ultrasonisk lyd (Boudreau 1968, Catchpole 1979). Når det gjelder kunstig lyd («støy» som gasskanoner og varselskrik) (**Figur 5**) er dette en alminnelig brukt metode for å skremme vekk arter som er å betrakte som «pestarter» (for eksempel i forhold til korn og frukt dyrking) og arter som kan være en trussel mot flysikkerheten. Det er derfor utviklet en rekke redskap for å produsere skremmelyder (se for eksempel Frings & Frings 1967, Anon. 1986). Test av en «høyteknologisk skremmekråke» som har vært i salg i Australia (dvs. en lydproduserende konstruksjon som frembringer hørbar og ultrasonisk lyd) viste seg å være uten virkning i forsøk på å skremme stær (Bomford 1990). Høye lyder i seg selv synes ikke å affisere fugl (se Blokpoel 1976). For eksempel assosierer småviltarter lyden fra en gasskanon med fare, og er således effektiv for disse, mens arter som ikke utsettes for jakt, ikke lar seg skremme. Habituering er imidlertid alltid et problem.

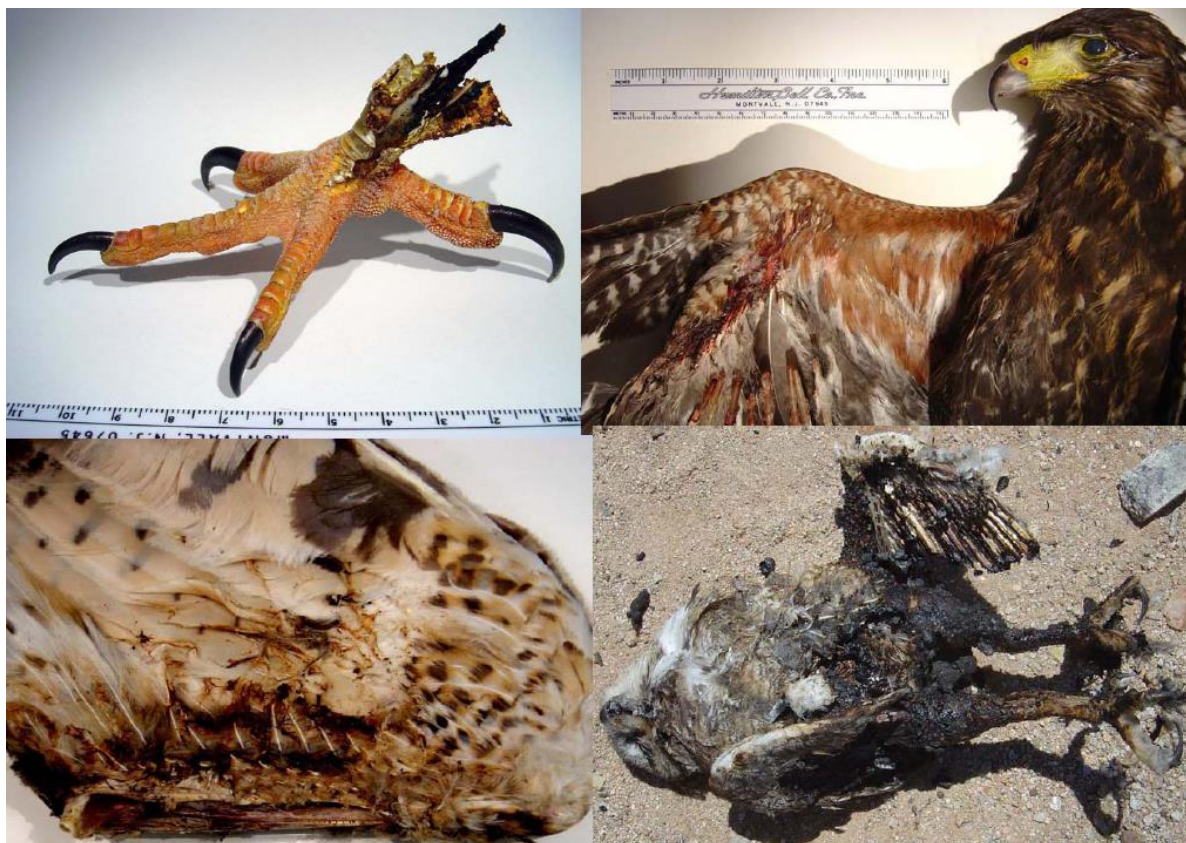
Figur 7. Klassiske elektrokusjonsskader hos rovfugl; føtter kan brennes helt av, vingeknoker får brannsårl eller det meste av fjærdrakten blir svidd av. Etter Dwyer (2004). Fotos: James Dwyer.

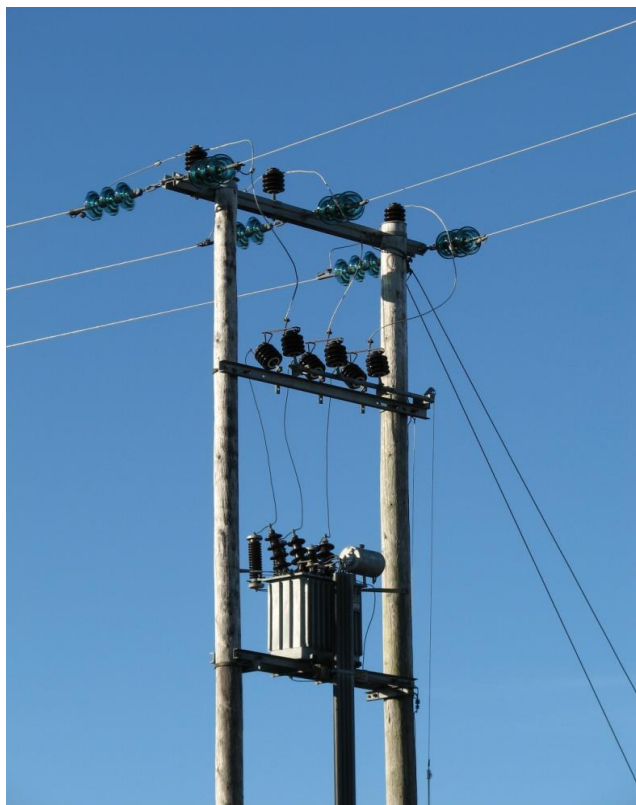
Figur 11. *Stolpemonterte transformatorer i distribusjonsnettet er blant de strukturer som oftest forårsaker elektroklusjonsulykker hos fugl pga. de korte avstandene mellom strømførende ledninger og/eller strømførende ledning og jordet komponent. Foto: Kjetil Bevanger.*

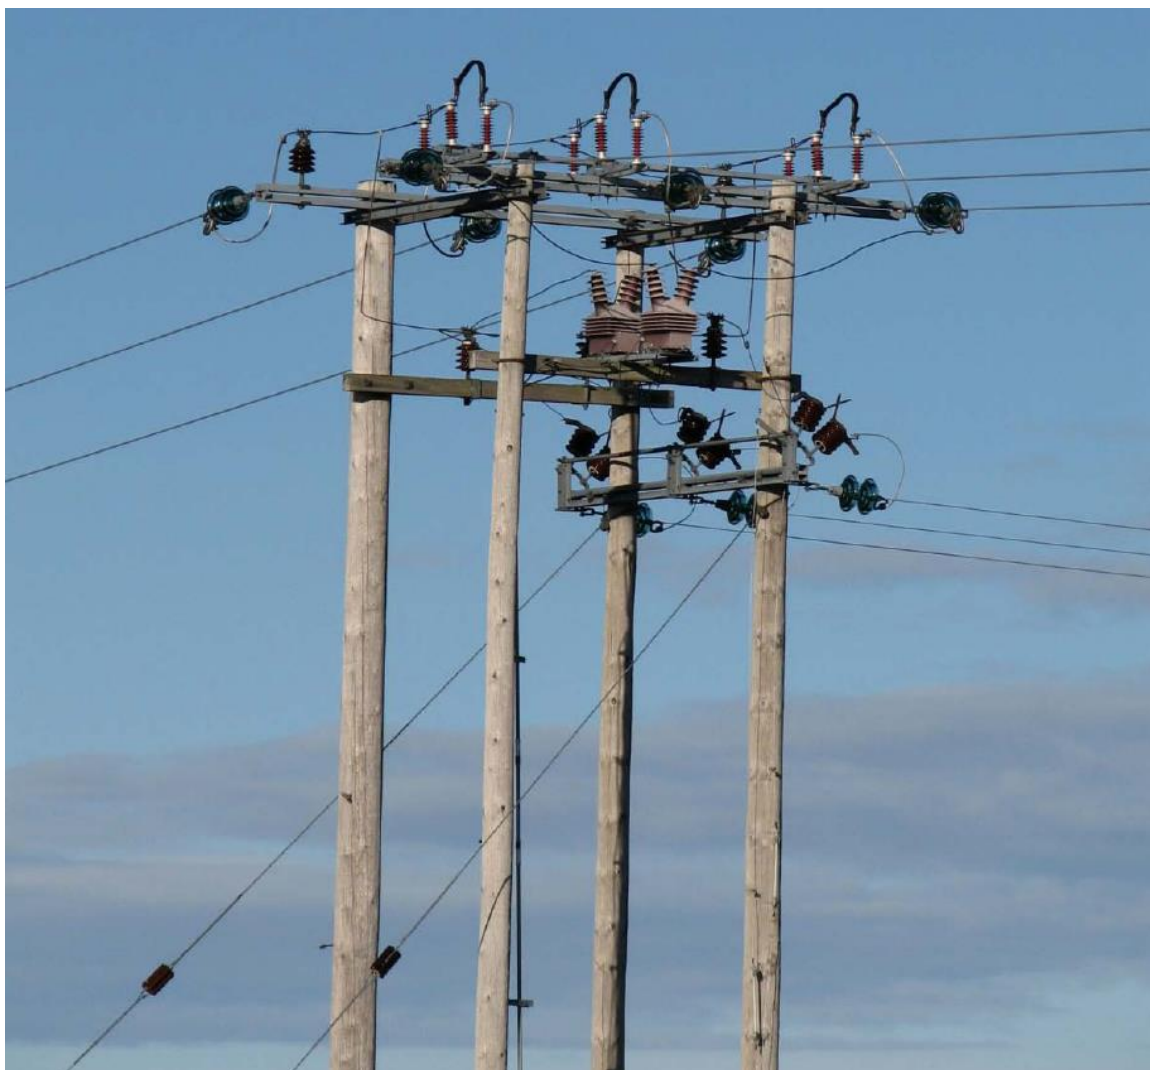
Figur 12. Avgreiningsmaster er konstruert på mange måter. Ofte fremstår de som strukturer hvor fugler finner gode sitteplasser. I åpne landskap med lite skog blir de derfor attraktive utkikksposter for fugler som ønsker å få oversikt og speide etter bytte. Det gjelder bl.a. rovfugl og måker. I kyststrøk, bl.a. på Smøla, er det dokumentert at slike konstruksjoner årlig tar livet av et betydelig antall havørn, kråkefugl og måker ("killerpoles"). Ved å utforme disse på en måte som reduserer attraktiviteten som sitteplass, samt isolere ledninger og traverser, vil problemet reduseres betydelig. Foto: Kjetil Bevanger.

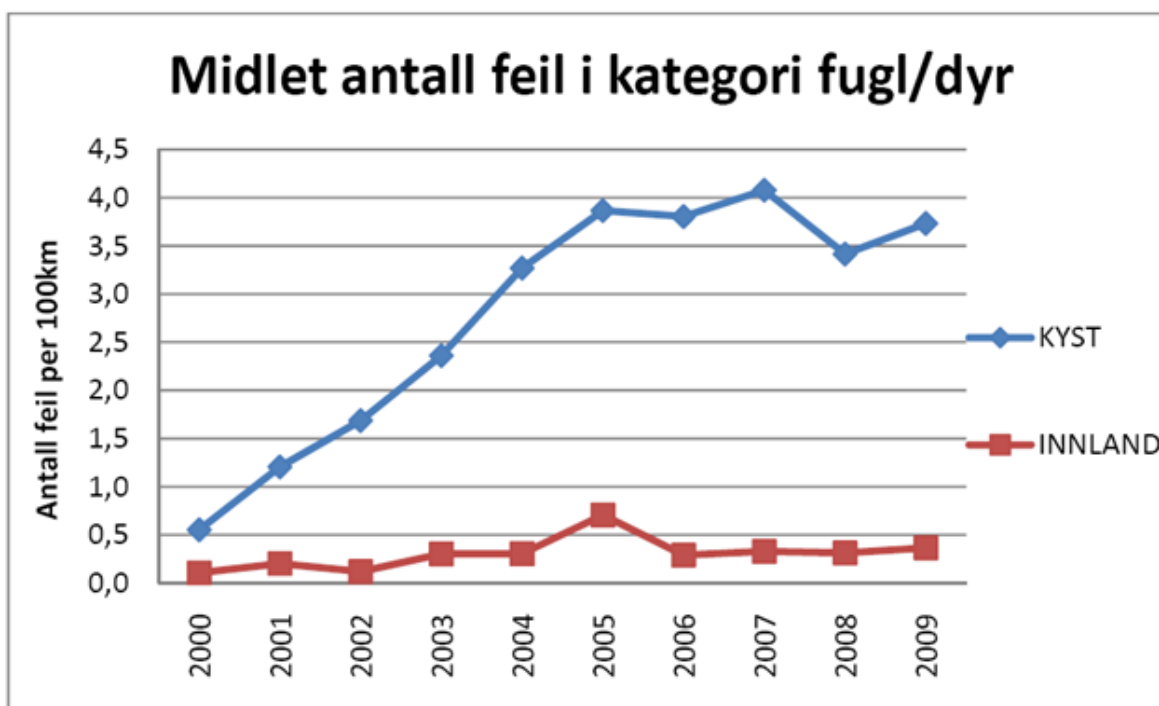
**Figur 13.** Antall feil der dyr er bekreftet eller antatt som bakenforliggende årsak i kyst- og innlandsområder.

Den første grovsorteringen av sannsynlige feilsteder i kraftledninger på grunn av fugler/dyr ble utført ved å sortere nettselskapene i to geografiske grupper, henholdsvis kyst og innland. Kun selskaper med feilrapportering til FASIT i årene 2000-2009 er tatt med. Feilraten for gruppen innland, som følge av fugl og dyr er svært liten over hele perioden og holder seg konstant (**Figur 13**). Feilraten for gruppen kyst er økende i perioden 2000-2005, men flater ut i tidsrommet 2005-2009. Dette kan skyldes at endrede og pliktige rapporteringsrutiner ble innført i 2005. Midlere antall driftsforstyrrelser pga. fugler/dyr synes å være 8-10 ganger høyere ved kysten enn i innlandsområder. Innenfor de lokale forsyningsområdene på kysten kan det også være store lokale variasjoner i feilraten (**Figur 14**).

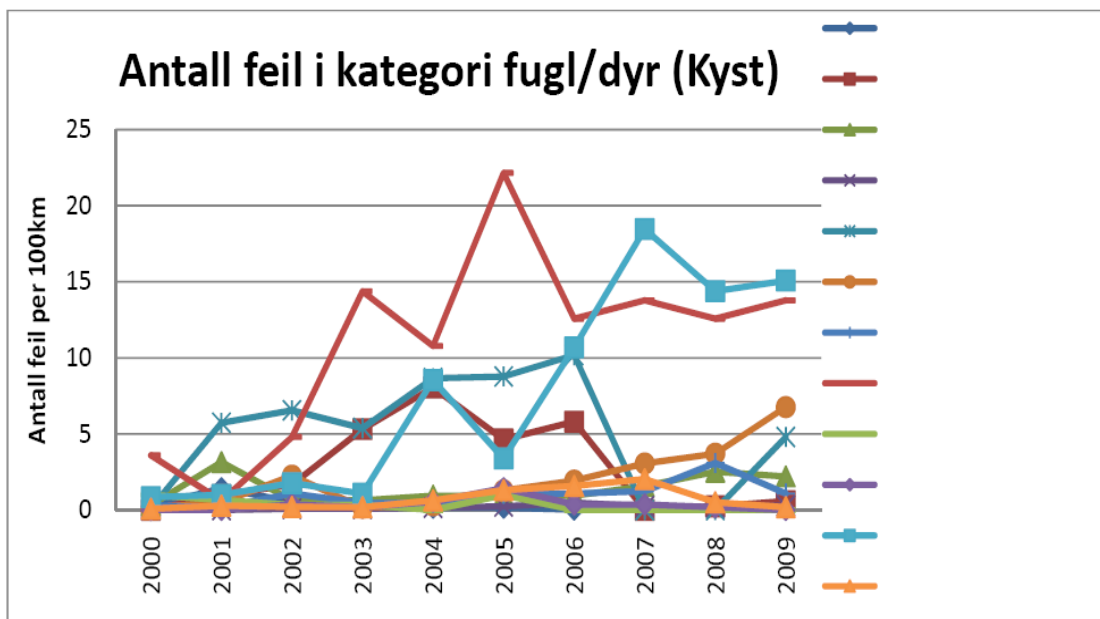
Figur 14. Antall feil fordelt på ulike nettselskaper i kystområder. Selskapene er anonymisert, men i enkelte områder er det periodevis svært mange driftsforstyrrelser pga. fugler/dyr.

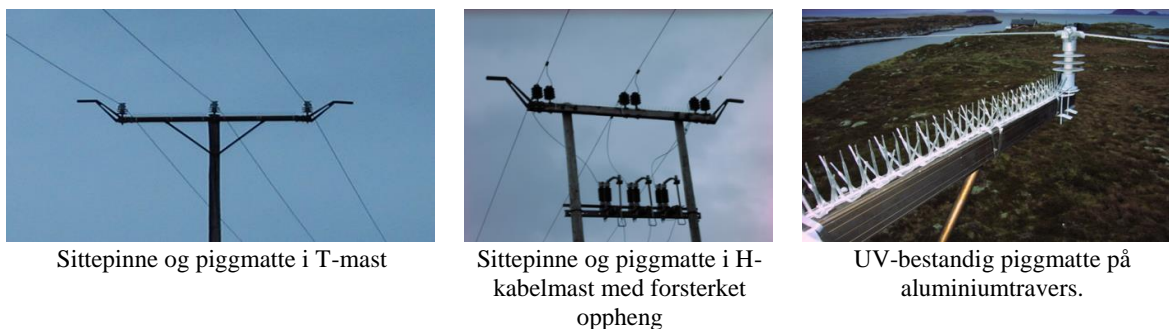
Figur 21. Traversforlenger kombinert med sitteavviser (Foto: Terje Sagvik).

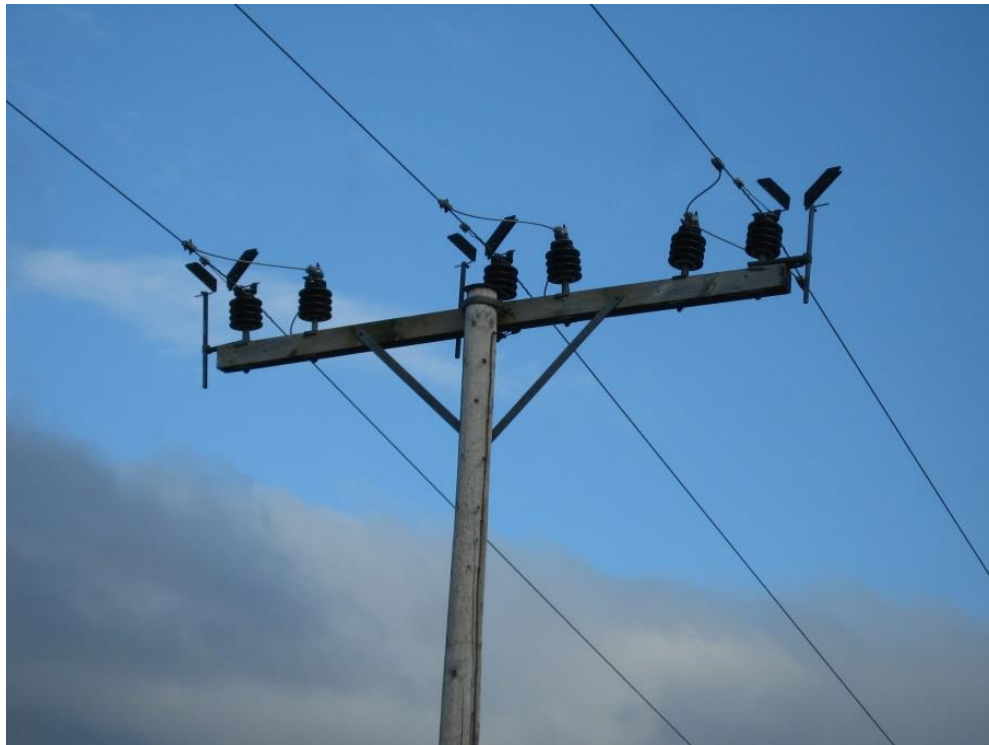
Figur 22. Mast med forsterket oppheng. På tross av fuglevernet på gnisthornet vil den reduserte faseavstanden føre til at fugler blir meget utsatt for elektrokusjon når vingene strekkes ut, og det eventuelt oppstår kontakt fase-fase eller fase-jord (Foto: S. Refsnæs).

Selvslukkende gnistgap med fuglevern finnes både for BLX og blank line. «Fuglevernet» består i at metallet både på den spenningsatte delen og delen som har kontakt mot jord er utstyrt med «plastvinger» som ikke gjør det attraktivt for fugl å sette seg samtidig som det isolerer.

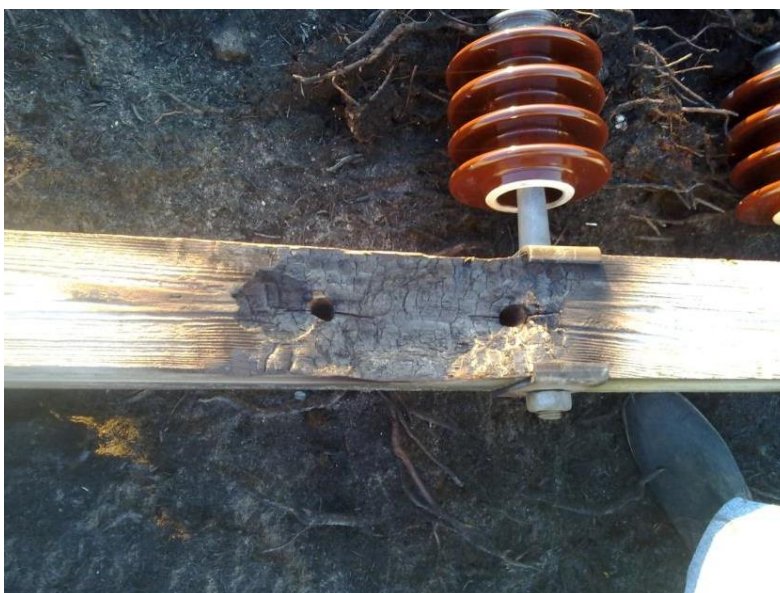
Figur 23. Ulmebrannen skyldes lokal høy strømtetthet i overgangen mellom traversen og stolpen i et 22 kV trefase H-mastarrangement. Den bakenforliggende årsaken var at traversen kom i berøring med faselederen ved den andre stolpen (Foto: P. Berntsen).

Det er også eksempler på at det har oppstått lokal høy strømtett og ulmebrann i overgangen mellom tretravers og den ene stolpen i en H-mast (**Figur 23**), fordi bentslingen løsnet og den ene faselederen ramlet ned på traversen. Dersom det hadde vært festet en jordtråd på oversiden av traversen og denne var koblet til direkte eller gjennomgående jording, ville dette problemet vært unngått. Problemet med en jordtråd på oversiden av tretraversen er at det er økt sannsynlighet for at fugler i masta får elektriske sjokk ved jordfeilstømmer fra faseleder via fugl til jord.
