NINA Rapport

Tiltak langs E6 over Kvænangsfjellet, Troms

Konsekvensutredning, deltema naturmiljø

Jacobsen, K.-O., Often, A., Dahl-Hansen, G.A.P. & Dahl-Hansen, I.
2015. Tiltak langs E6 over Kvænangsfjellet, Troms.
Konsekvensutredning, deltema naturmiljø - NINA Rapport 1096. 49 s.

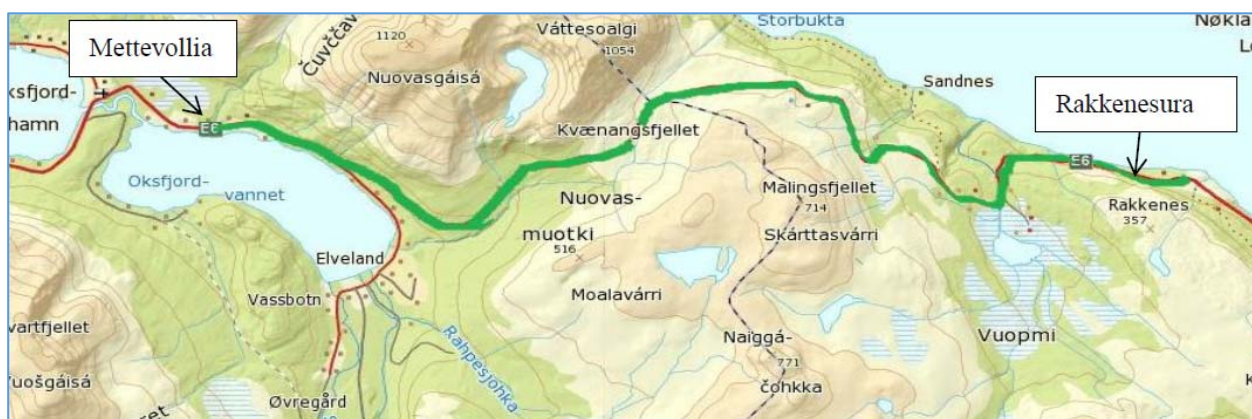
Figur 1. Oversiktskart over planområdet for tiltak på E6 mellom Mettevollia og Rakkenesura. Gjengitt med tillatelse fra Statens vegvesen.

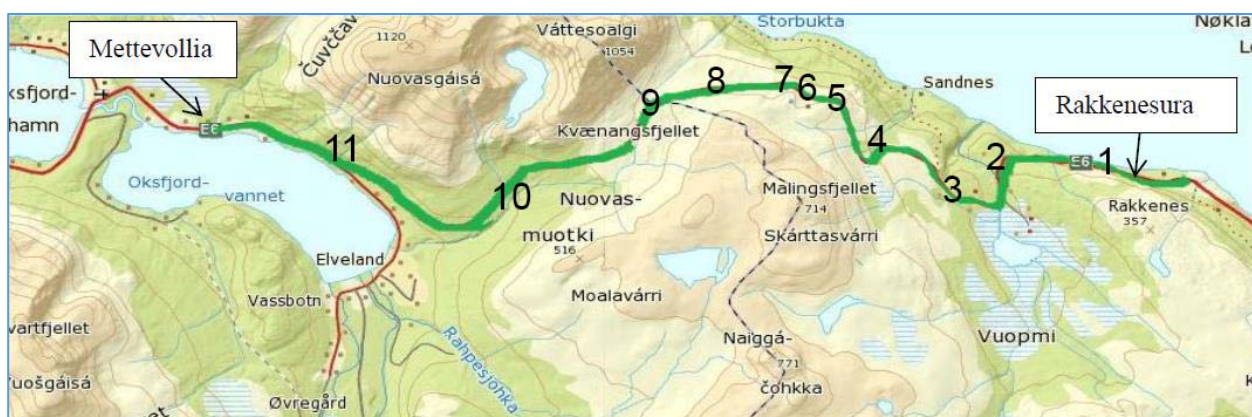
Figur 4. Oversiktskart over planområdet med nummer for punkter hvor det ble kartlagt vegetasjon. Kartgrunnlag gjengitt med tillatelse fra Statens vegvesen.

Karplantefloraen ble til sammen registrert ved 11 punkter langs veistrekningen fra Rakkenesura og over Kvænangsfjellet til Øvergaard. Følgende punkter er undersøkt: 1. Rakkenesura, 2. Sandneselva øst, 3. Myrdalen, 4. Storsvingen, 5. Vegdalen. 6. Rundt Gildetun, 7. Fra Gildetun vestover til utkikkspunkt. 8. Snuplass ved transformator, 9. Fra kommunegrensa Kvænangen og inn i Nordreisa kommune mot SSV, 10. «Flystripa», punkt lengst opp, 11. Mettevollia/vegbom (se **Figur 4**).

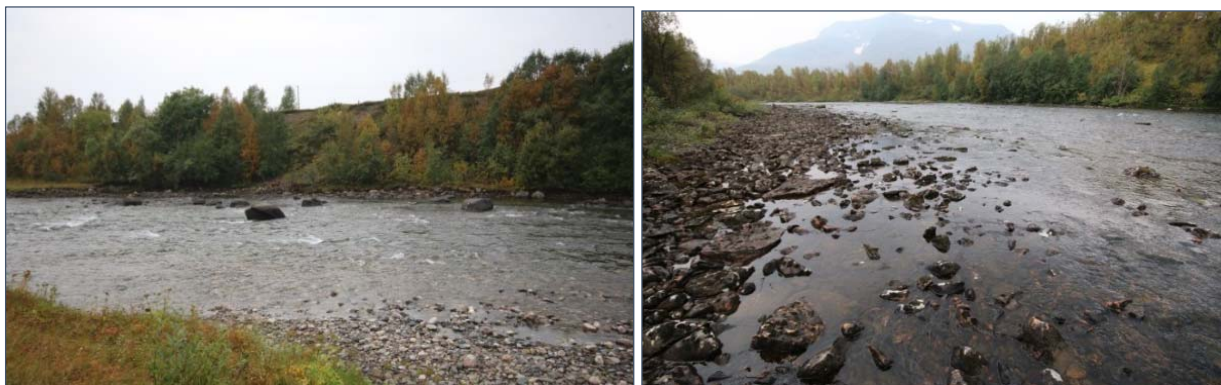
Figur 12. Prøvetakingsstasjonene for fisk (st. 1 og 3) i Fiskeelva.

Ved nederste prøvetakingsstasjon, st. 1 (fisk), er elva bred og grunn med middels - sterk strøm og med bunnsstrat av grov grus med større stein (**Figur 11 og 12** venstre bilde). Stasjonsområdet har stein og blokk nært land (10-15 m bredde) som danner gode standplasser og et godt oppvekstområde for fisk. Floa virker på stasjonen, primært ved oppstuvning av vann. Det er et mulig gyteområde ved utløpet av en kulp ca. 200 - 300 m ovenfor stasjonen. Fiskeundersøkelsen på stasjonsområdet ble gjort med tanke på artssammensetning og størrelsesfordeling. Stasjon 2 (bunndyr) lå i utløpet av kulpene nevnt ovenfor. Bunnsstratet bestod av grov grus og stein. Ved st. 3 er elva bred og grunn med middels - sterk strøm (**Figur 12** høyre bilde). Stasjonen (areal ca. 350 m²) lå fra land og utover har bunnsstrat av grov grus med større stein og mindre blokk som danner gode standplasser og et godt oppvekstområde for yngel og små fisk (**Figur 12** høyre bilde). Det er et mulig gyteområde ved utløpet fra Oksfjordvatnet like ovenfor stasjonen. Stasjon 4 lå i midtre del av elva like oppstrøms st. 3 og har et noe finere bunnsstrat med grov grus og mindre stein.

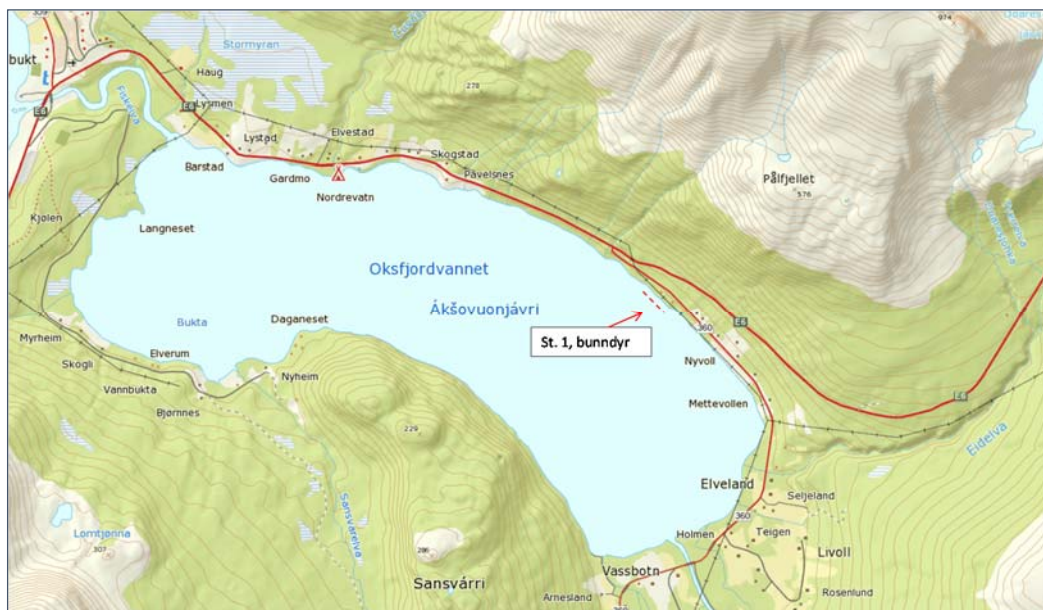
Figur 15. Prøvetakingsstasjon for bunndyr (st. 1) i Oksfjordvatn.

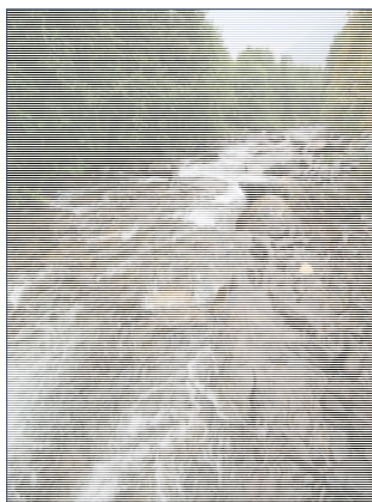
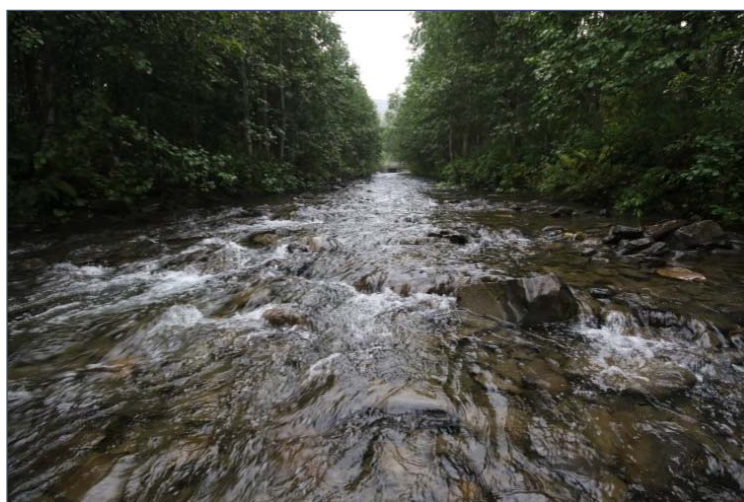
Figur 17. Prøvetakingsstasjonene for fisk (st. 1 og 2) i Eideelva.

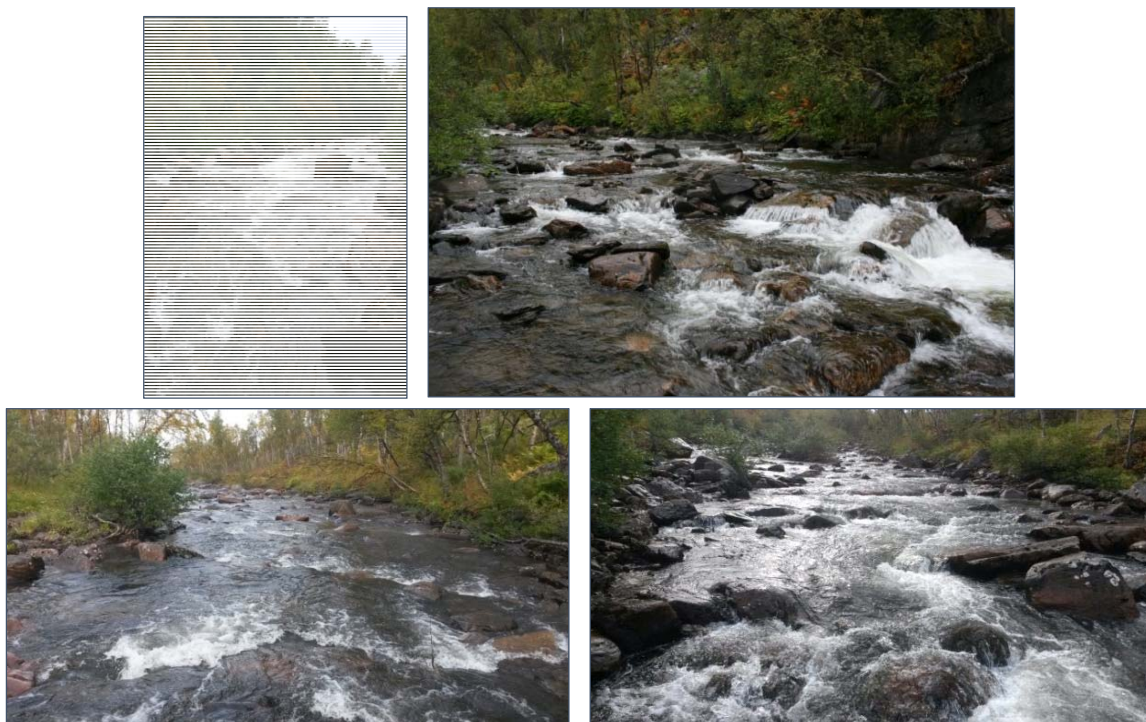
Figur 19. Sandneselva ved st. 1 (øverst) og st. 2 (nederst).

Ved st. 2 er elva stri, men noe bredere enn i nedre del (Figur 20). Bunnen består hovedsakelig av stor stein og blokk, og det er ingen gytemulighetene for ørret på strekningen. Oppvekstmulighetene er middels gode. Området har liten verdi som reproduksjons- og oppvekstområde for vassdraget. Det er ingen vandringshinder for fisk oppstrøms dette området. Like nedstrøms stasjonen (fra Lillefossen) går elva over i strie stryk og fossefall ned mot st. 1. Fiske på st. 2 ble gjennomført på en strekning på ca. 200m.

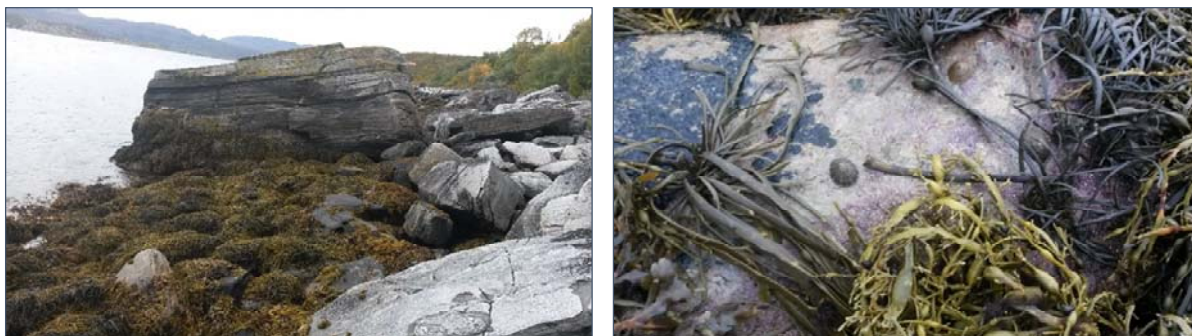
Figur 23. Til venstre: Oversikt over Rakkenesura 1. Til høyre: Typisk del av midtre fjære med flatrugl på steinen, albuesnegl og grisetang.

Andre observasjoner: Området preget av strøm. Lakseanlegg rett på utsiden av stasjonen.

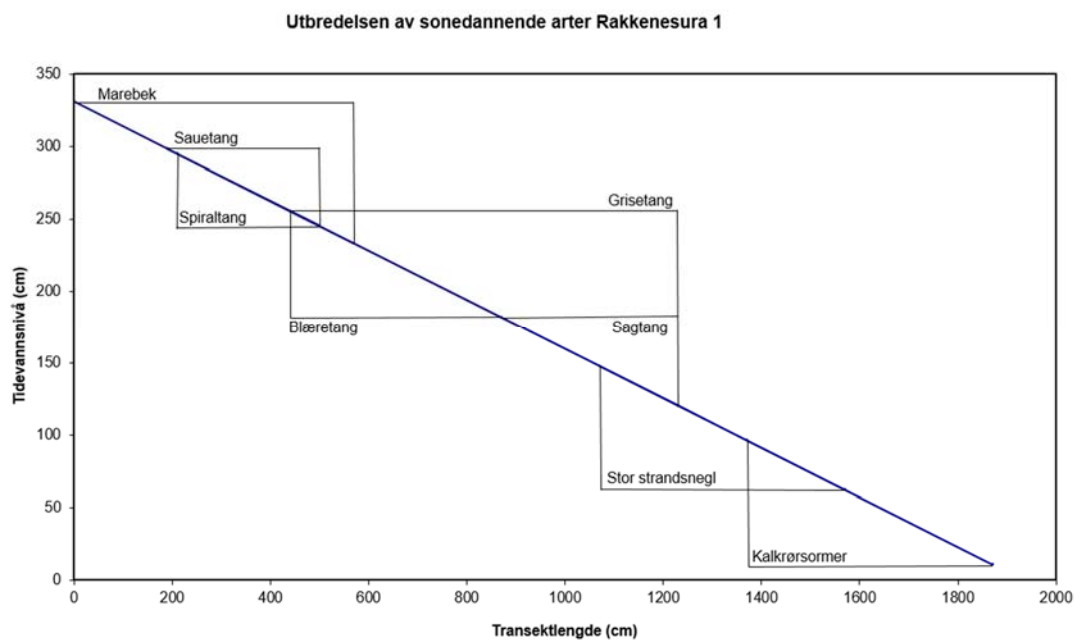
Figur 24. Utbredelsen av sonedannende arter på Rakkenesura 1, i cm høyde over sjøkartnull. Data for tidevannshøyde er tatt fra Kartverket (<http://www.sehavniva.no>).

Tabell 9. Forekomst av dominerende arter innenfor 11 forskjellige høydenivå på Rakkenesura 1. Skalaen går etter en femdelt skala fra 5 (mye) til 1 (enkeltindivid), se **Tabell 4**.

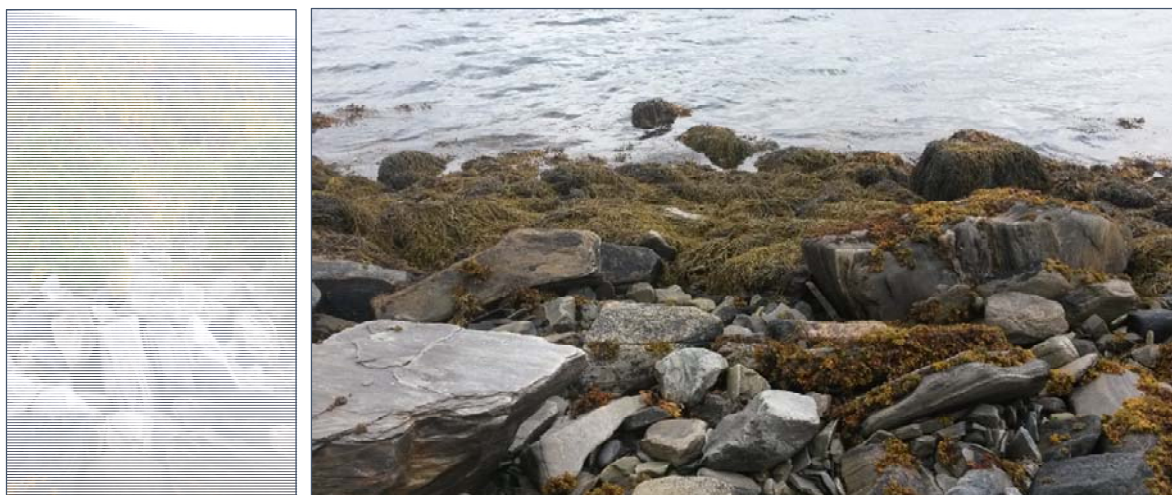
Figur 25. Oversikt over Rakkenesura 2: Til venstre: Svært bratt terreng rett fra fjæra. Til høyre: Stor stein i fjæresonen hvor tidevann treffer ulikt på ulike deler av steinen og skaper en vanskelig sonedeling.

Andre observasjoner: Svært store steiner hvor arter fra øvre fjære satt oppå steinene mens arter fra nedre fjære satt på de nedre deler av steinene der tidevann treffer tidligere.
