Biologiske konsekvenser ved utvidelse av Rødtangen småbåthavn, Hurum kommune

Tittel Biologiske konsekvenser ved utvidelse av Rødtangen småbåthavn, Hurum kommune	Løpenr. (for bestilling) 5668-2008	Dato 25.09.2008
	Prosjektnr. Undernr. 28359	Sider Pris 17
Forfatter(e) Fagerli, Camilla With Rinde, Eli	Fagområde Marin biologi	Distribusjon Åpen
	Geografisk område Oslofjorden	Trykket CopyCat AS

**Biologiske konsekvenser ved utvidelse av Rødtangen
småbåthavn, Hurum kommune**

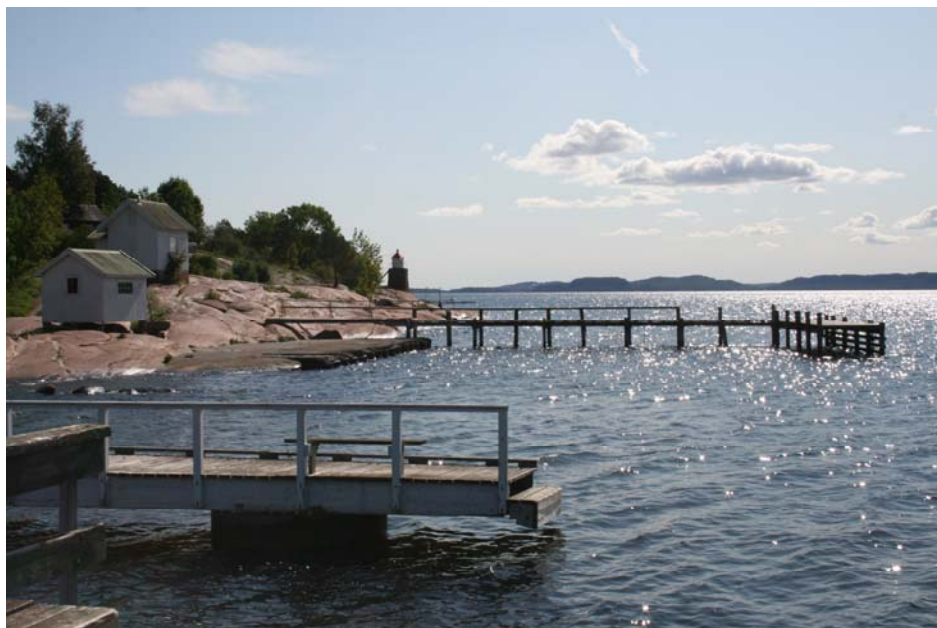
Figur 3. Ålegrasengen som ble observert inne i reguleringsområdet ligger på innsiden av de to bryggene

Ålegrasenger utgjør et viktig marint habitat, både som oppvekstområde og skjulested for ulike fiskeslag og andre marine dyr (Oug et al. 2006). Det ble observert en liten (ca 200 m²) ålegraseng innenfor reguleringsområdet for den nye båthavna. Engen lå mellom de to bryggene sør for moloen (**Figur 3**). Her var vegetasjonen tett og fin og forekomsten av påvekstalger var moderat. Observasjon av ålegras indikerer at vannmassene under overflatelaget er friske.

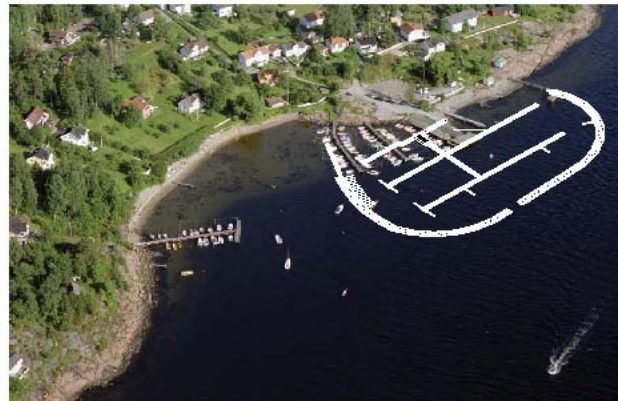
Bilde 2 - Illustrasjonen viser utstrekning av nytt småbåtanlegg på Rødtangen sett i forhold til eksisterende bryggeanlegg.
