Årsrapport for miljøovervåking rundt AF Miljøbase Vats for 2009

Tittel Årsrapport for miljøovervåking rundt AF Miljøbase Vats for 2009	Løpenr. (for bestilling) 5928-2010	Dato 26.4.2010
	Prosjektnr. Undernr. O-28440	Sider Pris
Forfatter(e) Astri JS Kvassnes, Anders Hobæk, Torbjørn Johnsen, Mats Walday, Andrew K Sweetman, Hege Gundersen, Brage Rygg, Marijana Brkljacic og Gunhild Borgersen	Fagområde 313	Distribusjon Fri
	Geografisk område Rogaland	Trykket NIVA

Oppdragsgiver(e) AF Decom Offshore	Oppdragsreferanse 1385
---------------------------------------	---------------------------

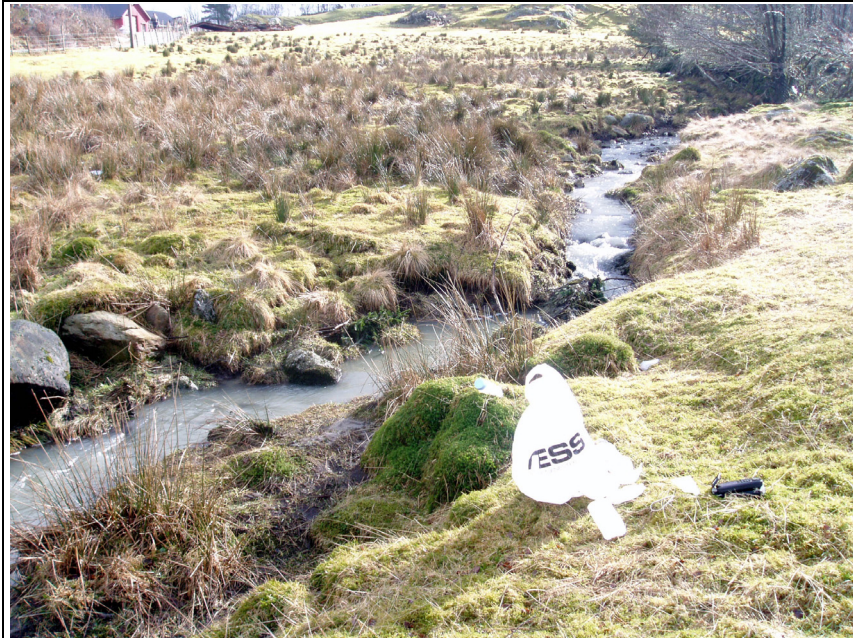
Figur 8. Bekken som drenerer nytt deponiområde 26.2.2009. Vannet var sterkt blakket av partikkelavrenning.

Målingene fra februar 2009 viste tydelig at anleggsarbeidet medførte utlekking av en rekke metaller. Dette henger sammen med anlegg av vei som krysser elva, og transport av masser til deponiet i nord. Målinger i avrenningen fra dette deponiet støtter denne antagelsen. Både Rauneselva og flombekkenene har vært påvirket av anleggsvirksomheten. Denne effekten forventes å avta etter at arealene nå er tildekket og tilsådd.

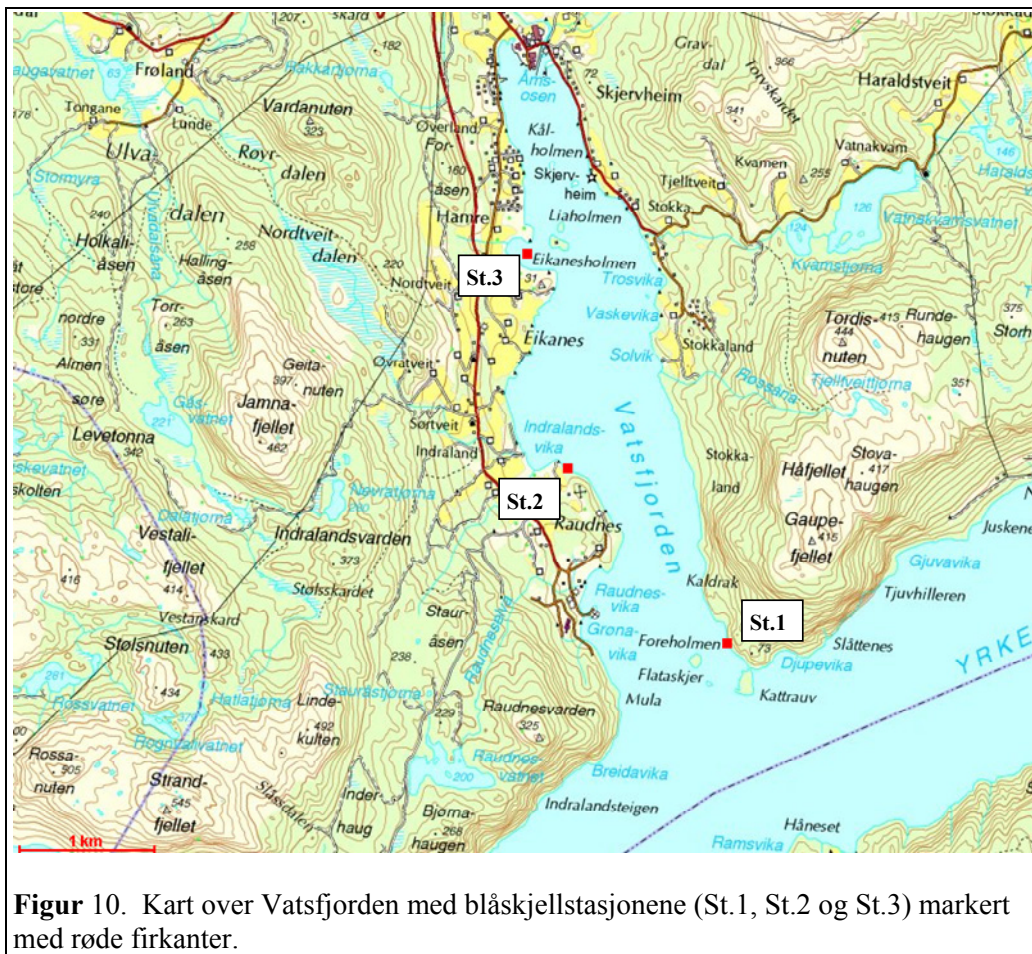
Figur 10. Kart over Vatsfjorden med blåskjellstasjonene (St.1, St.2 og St.3) markert med røde firkanter.

10. mars 2009 ble det tatt prøve av 60 (3 til 5 cm lange) blåskjell fra tre stasjoner i Vatsfjorden (se **Figur 10**). Bløtvevet ble tatt ut av skjellene til en blandprøve fra hver stasjon og frosset på glødede glass. Ved NIVAs akkrediterte laboratorium ble metaller (arsen (As), barium (Ba), bly (Pb), kadmium (Cd), kopper (Cu), krom (Cr), kvikksølv (Hg), molybden (Mo), sink (Zn), vanadium (V)) og organiske miljøgifter (PCB, PAH) analysert.

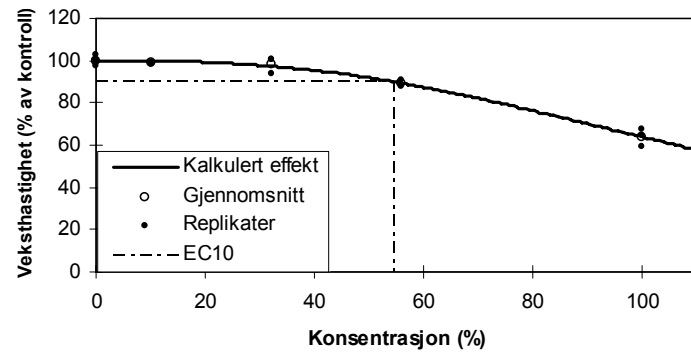
Figur 16. Kalkulert toksisitet i vannuttrekk fra fire sedimentprøver. Fra toppen: Raunesvika; Grønāvika; Dype referanseprøver; Grunne referanseprøver.

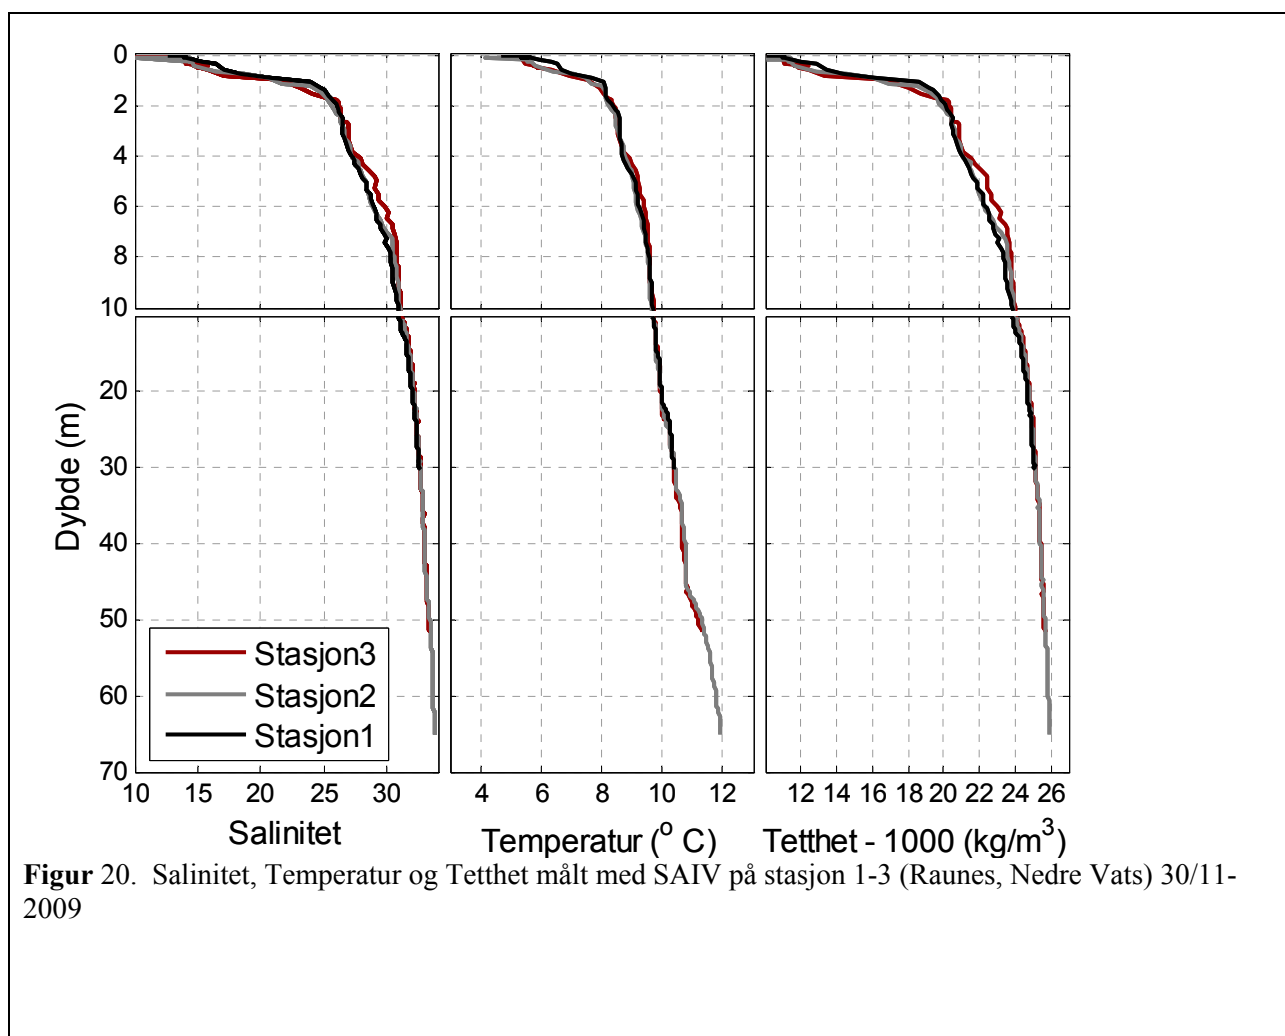
Figur 20. Salinitet, Temperatur og Tetthet målt med SAIV på stasjon 1-3 (Raunes, Nedre Vats) 30/11-2009

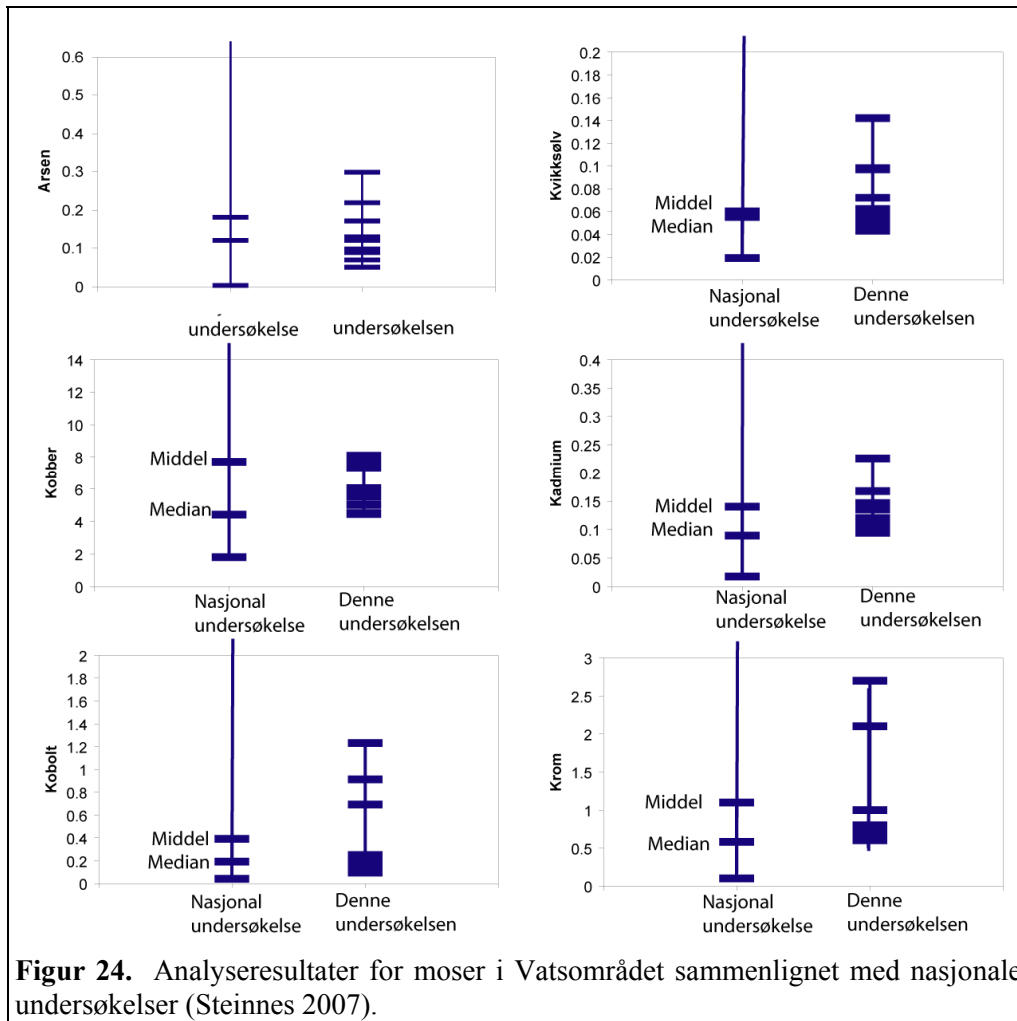
Figur 24. Analyseresultater for moser i Vatsområdet sammenlignet med nasjonale undersøkelser (Steinnes 2007).
