Vannøkologiske undersøkelser i vannområde Orklavassdraget i 2012

Tittel Vannøkologiske undersøkelser i vannområde Orklavassdraget i 2012.	Løpenr. (for bestilling) 6502-2013	Dato 1.6.2013
	Prosjektnr. Undemr. 12310	Sider Pris 119
Forfatter(e) Morten Andre Bergan Anne Orderdalen Steen	Fagområde Ferskvann	Distribusjon Fritt
	Geografisk område Midt Norge	Trykket NIVA

**Vannøkologiske undersøkelser i vannområde
Orklavassdraget i 2012**

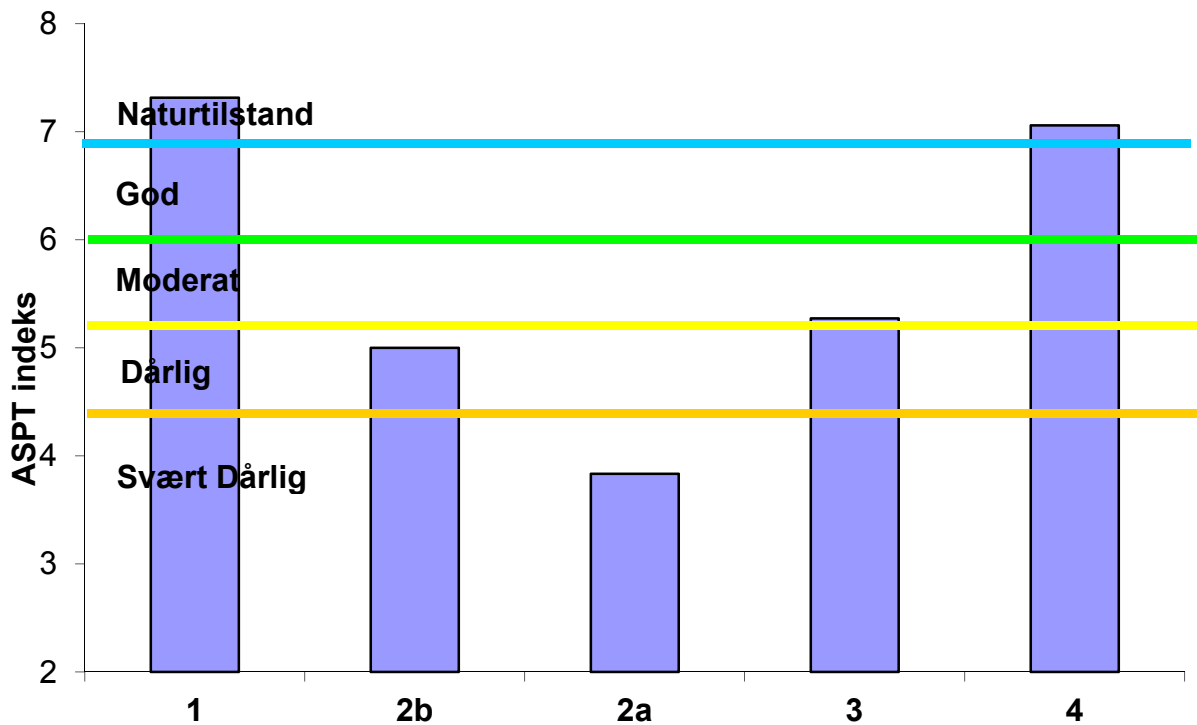
Figur 3. Søylediagram som viser ASPT-score for bunndyrsamfunn på stasjon 1-4 i vannforekomster i vannområde Orkla høsten 2012. Heltrukne linjer med fargekoder etter femdelt skala angir grenser mellom tilstandsklasser.

Resultatene viser at alle vannforekomster unntatt to har et bunndyrsamfunn på det undersøkte vassdragsavsnittet som er innenfor vannforskriftens miljømål om God økologisk tilstand eller bedre, ved bruk av bunndyr som kvalitetselement. Orkla (Dølvandssetra-Orkelbogen), Gisna, Minilla, Toråa, Resa, Skolda, og Sola oppnår en ASPT-verdi tilsvarende det en kan forvente ved en vannkjemisk upåvirket referansetilstand («Svært god økologisk tilstand»). Varghaugbekken, Skjerva, Oa, Ustørja og Vorma (utbygd strekning) har noe avvik fra forventet naturtilstand, og oppnår en ASPT-verdi tilsvarende «God økologisk tilstand». Håggånbekken klassifiseres å ha ett større avvik, og oppnår «Moderat økologisk tilstand». Jaklabekken er svært avvikende fra en forventet referansetilstand, og klassifiseres til «Dårlig økologisk tilstand» i sidegreina (st. 2b), og «Svært dårlig tilstand» før munning til Orkla (st. 2a).

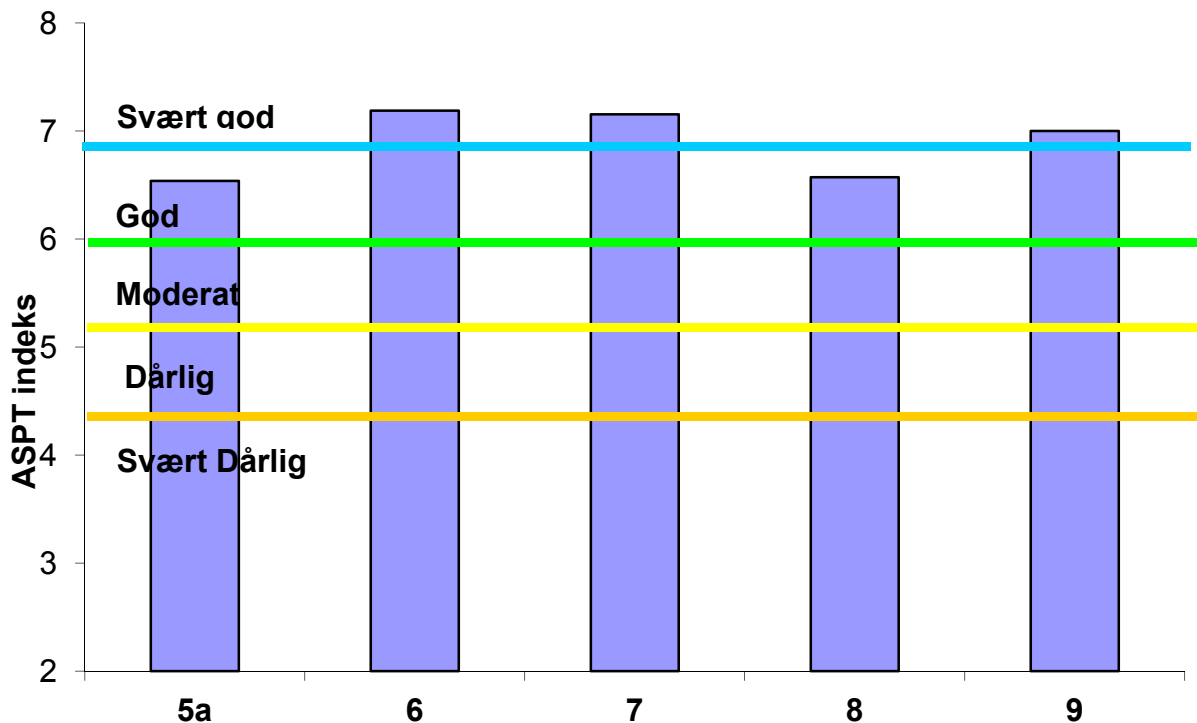
Figur 4. Søylediagram som viser ASPT-score for bunndyrsamfunn på stasjon 5-9 i vannforekomster i vannområde Orkla høsten 2012. Heltrukne linjer med fargekoder etter femdelt skala angir grenser mellom tilstandsklasser.

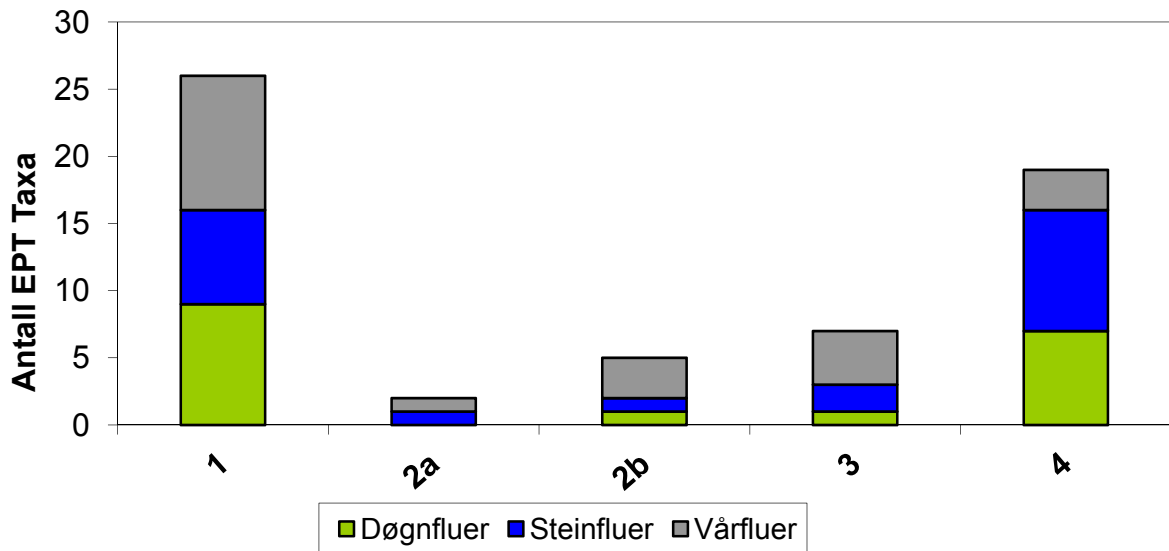
Figur 6. Antall registrert EPT arter/ taxa og fordeling av hhv døgn-, stein og vårfluer på stasjon 1-4 i vannforekomster i vannområde Orkla høsten 2012.

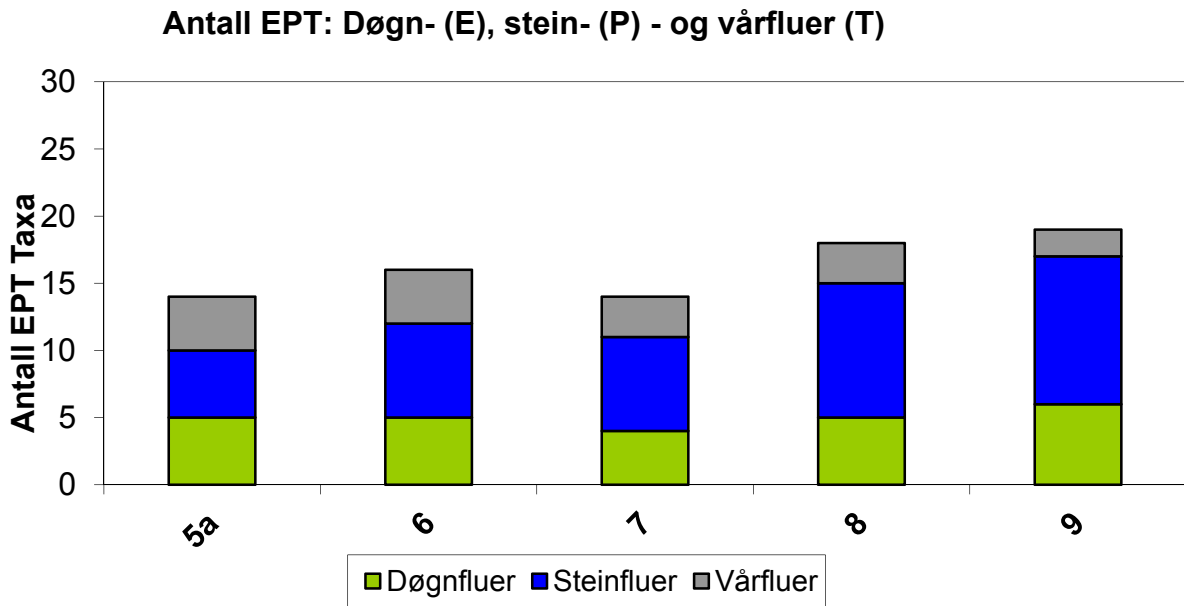
Figur 7. Antall registrert EPT arter/ taxa og fordeling av hhv døgn-, stein og vårfluer på stasjon 5-9 i vannforekomster i vannområde Orkla høsten 2012.

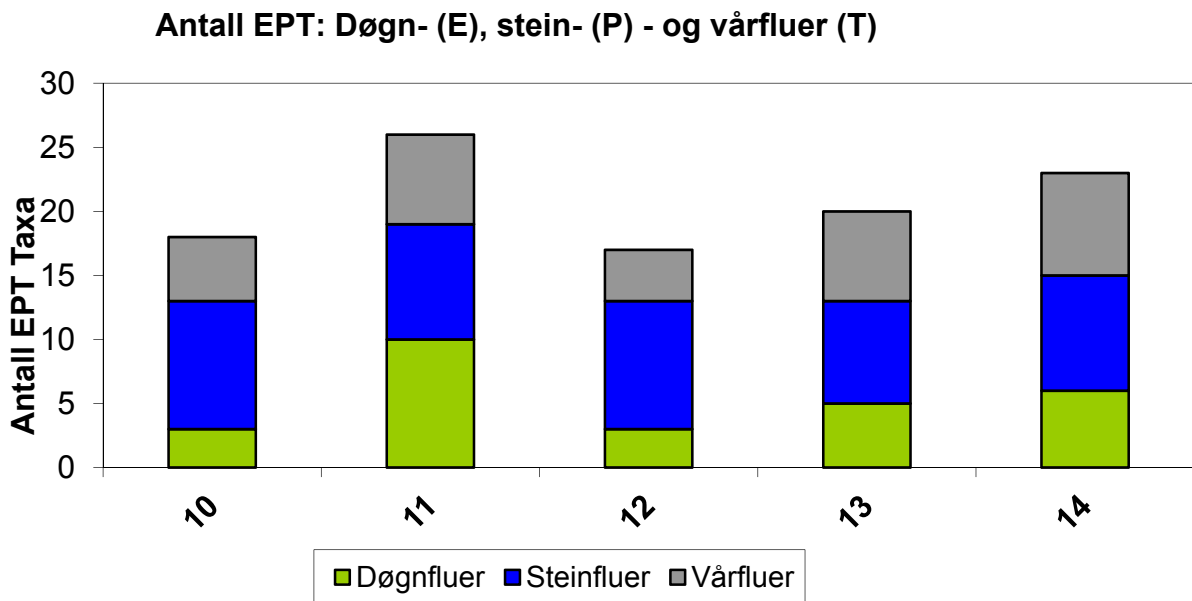
Figur 8. Antall registrert EPT arter/ taxa og fordeling av hhv døgn-, stein og vårfluer på stasjon 10-14 i vannforekomster i vannområde Orkla høsten 2012.

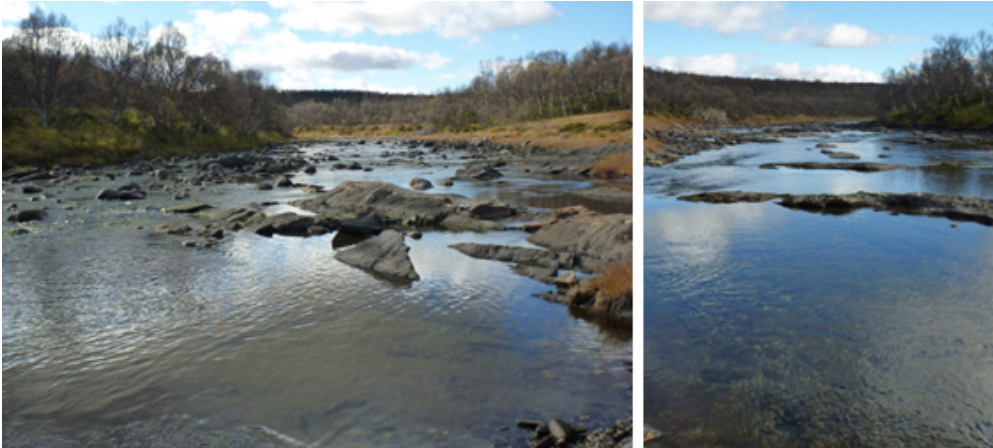
Figur 10. Stasjonsområde 1 a i hovedelva.(Foto: Morten A. Bergan)

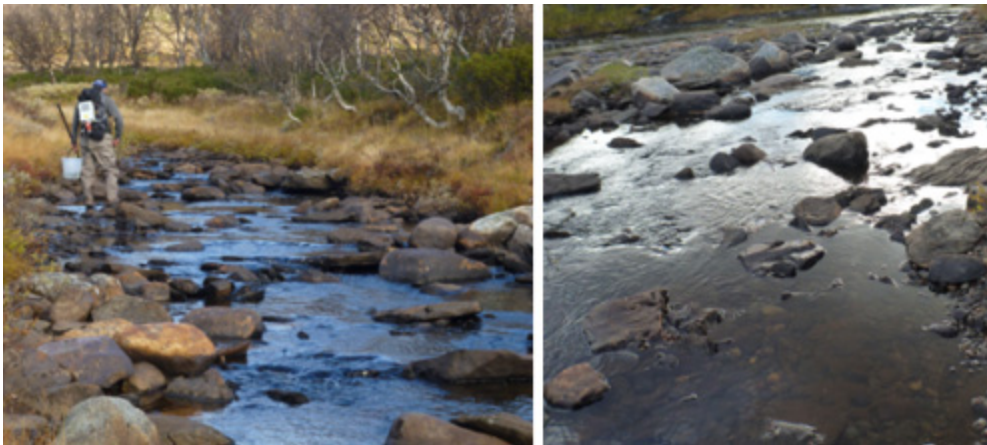
Figur 11. Stasjonsområde 1b i Stillbekken.(Foto: Anne O. Steen)

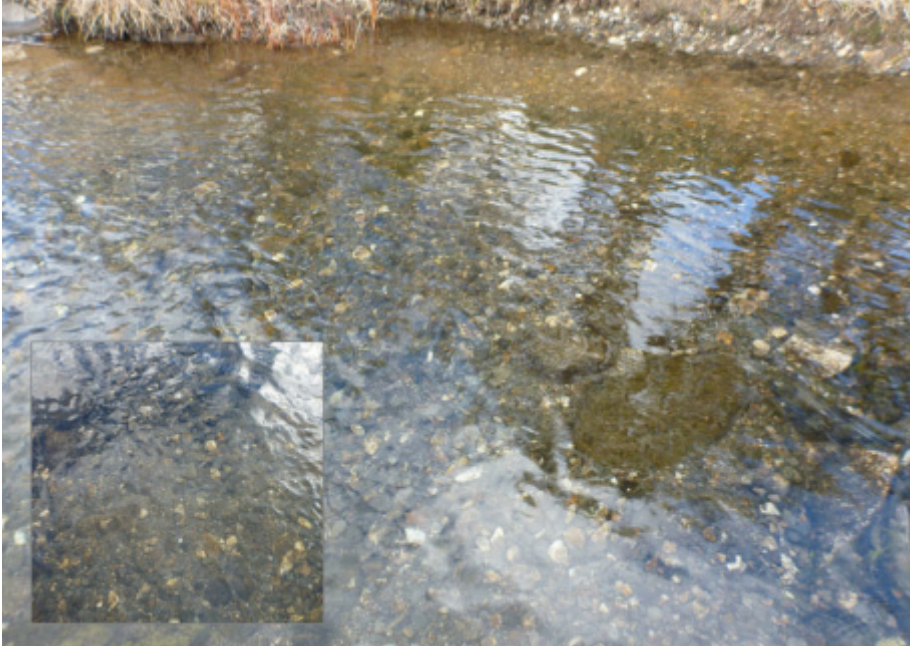
Figur 15. Gytefelt på strekningen Dølvadsætra-Orkelbogen i Orkla, vanndybde 30-40 cm på undersøkelsestidspunktet. Slike grunne gytepartier står i fare for å tørrlegges i løpet av vinteren med dagens vannføringsregime. Foto: M. Bergan

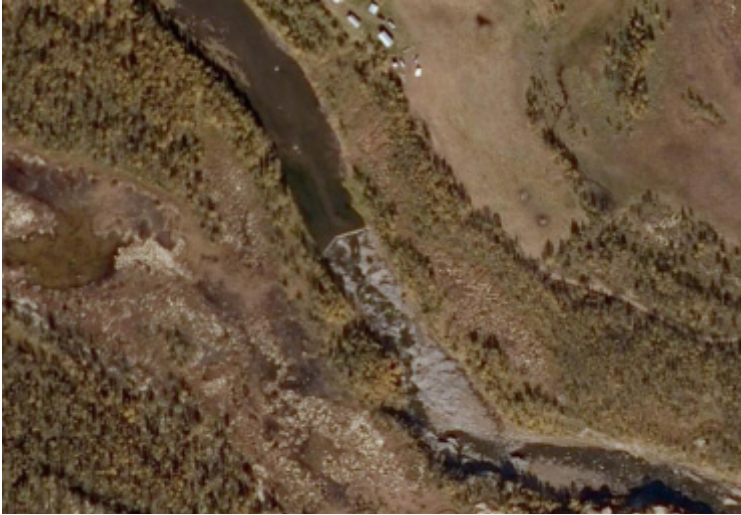
Det ble registrert avbøtende tiltak for å skape vannspeil i form av terskler (figur 16) i vannforekomsten. Disse er ikke inspisert. Basert på vurderinger av flyfoto kan det se ut som om tersklene i mindre grad ivaretar vassdragets naturlige økologiske kontinuitet for laksefisk i forbindelse med fiskens forflytning i viktige økologiske livsfaser (f.eks. gyte-, beite- og overvintringsvandringer).

Figur 16. Eksempel på terskel i vannforekomsten, som ikke ser ut til å ivareta økologisk kontinuitet for laksefisk. (Flyfoto hentet fra <http://kart.finn.no/>)

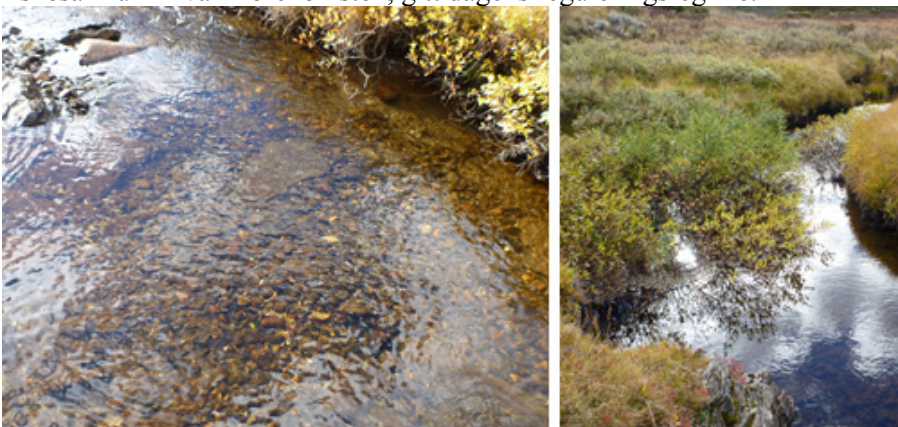
Stillbekken vurderes som en viktig rekrutteringsbekk for ørret i vannforekomsten, og krysses av en grusvei i nedre deler før munning til Orkla. De viktigste gytearealene befinner seg trolig ovenfor grusveien, der substrat og vannhastigheten her er gunstigere enn i nedre deler, som domineres av større steinstørrelser. Stillbekken er lagt i rund blikk-kulvert under grusveien, og fremstår i dag som vandringshindrende på flere vannføringer, men spesielt lave vannføringer. Kulverten har ett fall ved utløpet på 30-40 cm på normal vannføring, og med en dybde på 30-40 cm i kulpen nedstrøms. Videre er det bare noen centimeter vanndybde gjennom kulverten på middels vannføring, og med moderat vannhastighet.

Figur 17. Viktige gyteområder finnes i Stillbekken og trolig i flere av de andre tilsigsbekkene i den gjennomregulerte delen av Orkla på strekningen Dølvadsætra-Orkelbogen. (Foto: M. Bergan)

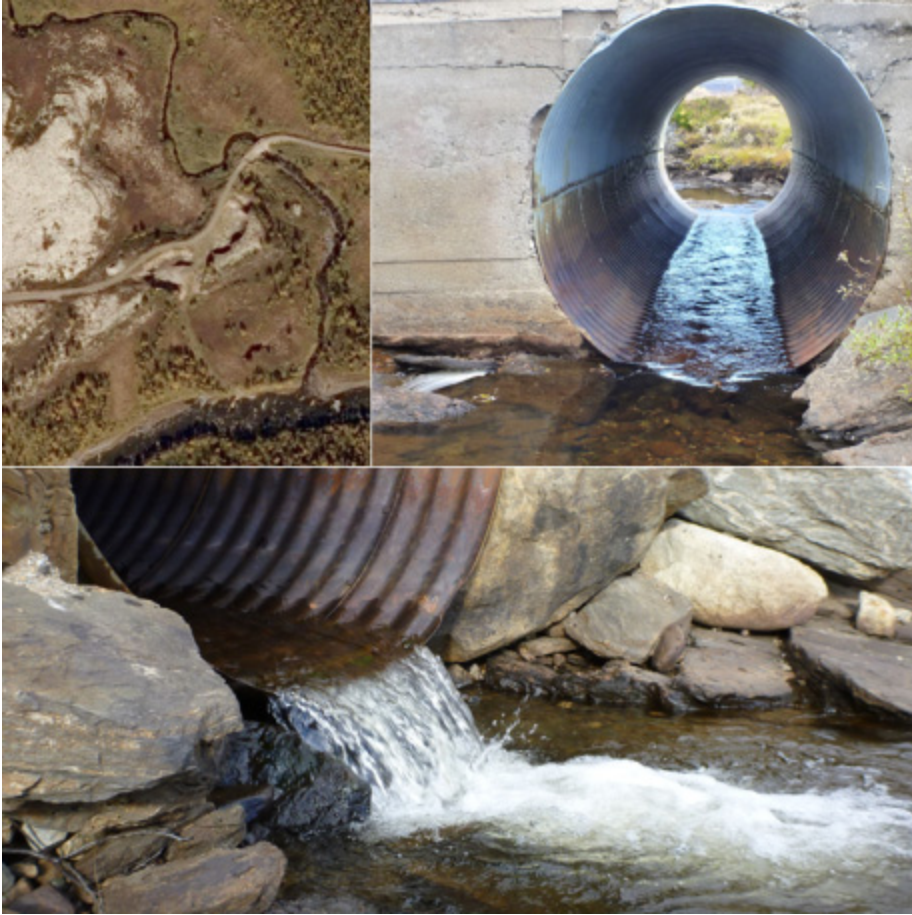
Figur 18. Stillbekken krysses med kulvert under grusvei før munning til Orkla (øverst til venstre), og denne begrenser oppvandring for gytefisk fra hovedelva ved lavere vannføringer. Dette som følge av fall ved utløp kombinert med grunn satskulp (nederst), og lav vanddybde i kulverten (øverst til høyre). (Foto: M. Bergan. Flyfoto hentet fra <http://kart.finn.no/>)

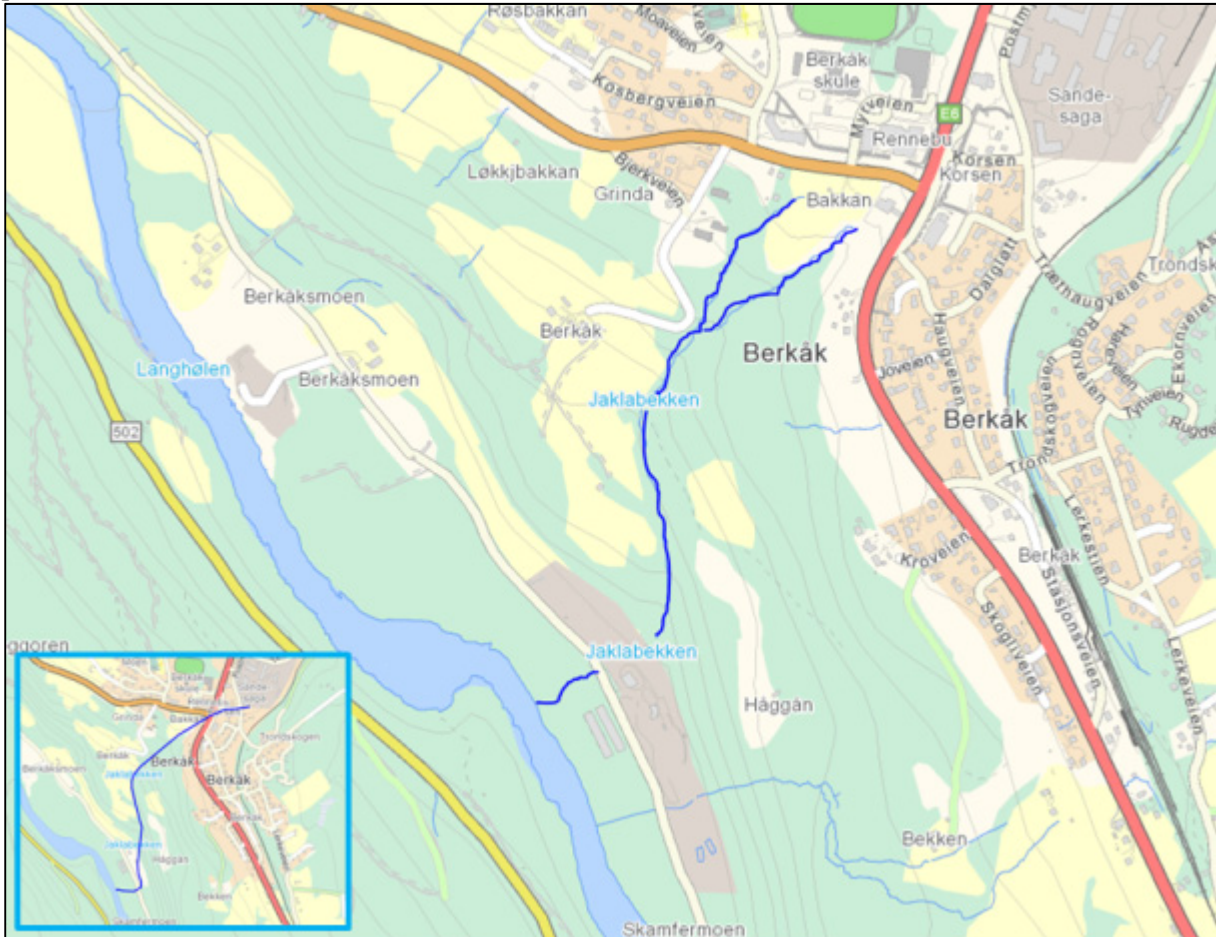
Lokalitet 2, Jaklabekken, og lokalitet 3, Håggånbekken, er to små bekker (figur 19) som munner nær hverandre til Orkla ved Berkåk. Jaklabekken er en liten bekk med gjennomsnittsbredde på om lag 2 meter i nedre del før munning til Orkla. Bekken vurderes å ha sikker helårsavrenning i nedre deler. Den har sitt opphav fra skog og myrområder ovenfor Berkåk sentrum, men er lagt i bakken under Berkåk sentrum. Jaklabekken dannes av to tilsigsgreiner (fra nord og fra øst) som møtes om lag 300 meter nedenfor Fv 700. Jaklabekken renner åpen ned den bratte bekkedalen etter Berkåk sentrum, før den flater ut (strekning på om lag 250 meter) og drenerer et deponi/miljøstasjon før munning til Orkla. Bekken er lukket under deponiet/miljøstasjonen, og er kun åpen om lag 70-80 meter før munningen til Orkla. Som følge av feil i kartgrunnlaget/oversiktskart i Vann-nett og andre internettbaserte kartløsninger, har utløpet av Jaklabekken blitt feiltolket til å være utløpet av nabobekken «Håggånbekken» (se figur 19, innfelt lite kart). Jaklabekkens egentlige utløp er ikke synlig i digitale kartgrunnlag før man zoomer seg inn på detaljnivå på kartene. Dette betyr at Jaklabekkens utløp vises som Håggånbekken i oversiktskart (liten målestokk), mens riktig utløp vises i detaljkart (stor målestokk). Vannprøvedata og vurderinger fra Jaklabekken i Bergan (2011) tilhører derfor Håggånbekken, og ikke Jaklabekken. Håggånbekken er noe mindre enn Jaklabekken, domineres av finsubstrat med partier av større stein ned mot munning til Orkla, og har usikker helårsavrenning. Denne bekken drenerer også miljøstasjonen/deponiet, men går åpen og i løp på søndre side av deponiet. Det vurderes å være marginale forhold og/eller manglende naturlig livsgrunnlag for laksefisk i bekken ved en naturtilstand som følge av mangel på helårsavrenning.

Figur 19. Jaklabekken (uthevet blå linje) og Håggånbekken. Innfelt bilde viser Jaklabekken med feil angivelse av munning til Orkla i kart med liten målestokk. (Kartgrunnlag: <http://vann-nett.nve.no/>)

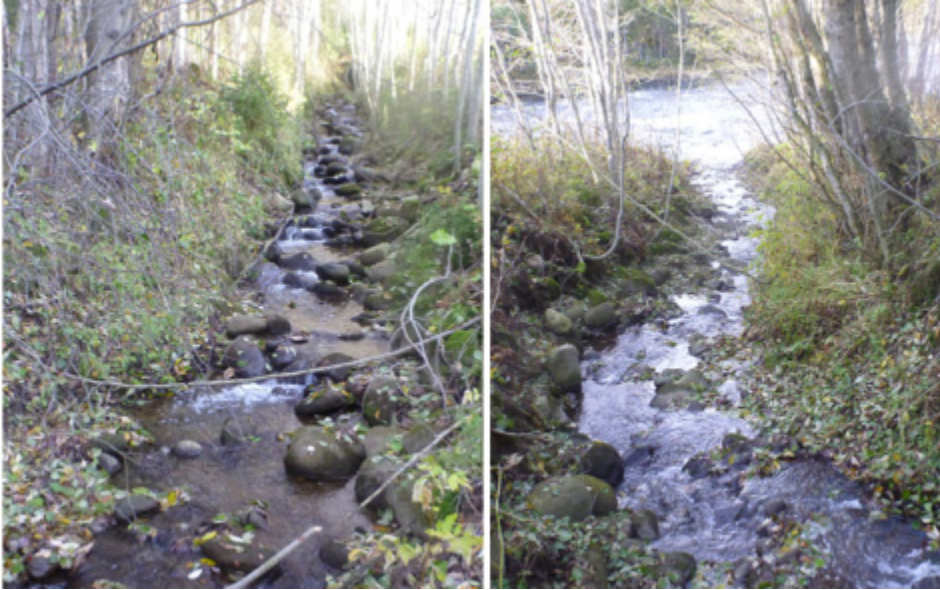
Figur 20. Stasjonsområde i nedre del av Jaklabekken.(Foto: M. Bergan)

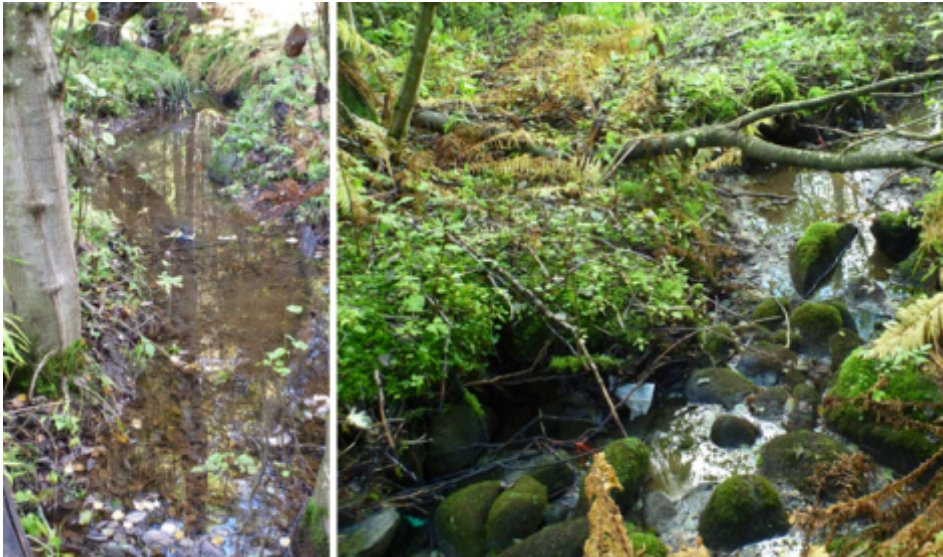
Figur 21. Nedre strekninger av Håggånbekken.(Foto: M. Bergan)

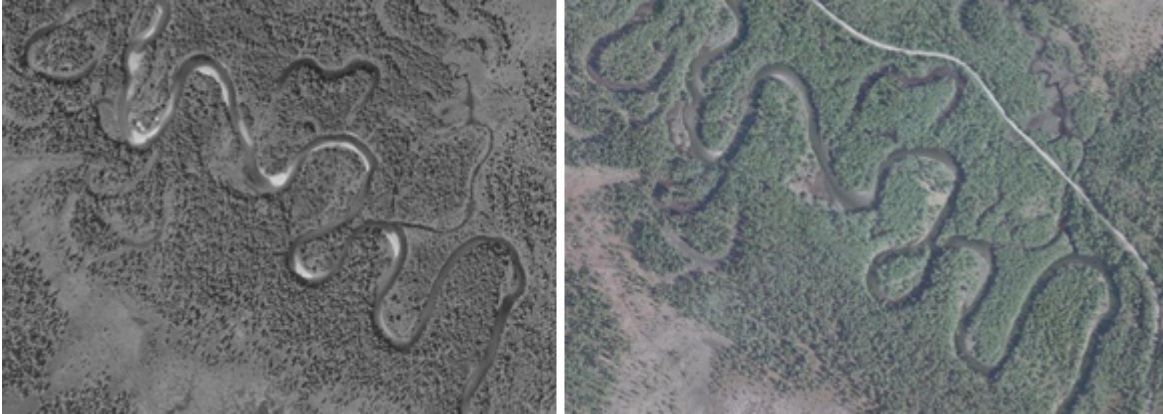
Figur 23. Øvre, lite berørte partier av Gisna, med intakt meandrerende elveløp. Bildet viser flyfoto fra 1958 (t.v.) og 2009 (t.h.), der vei anlagt langs elveløpet er eneste potensielle påvirkningsfaktor. (Flyfoto: www.finn.no/kart)

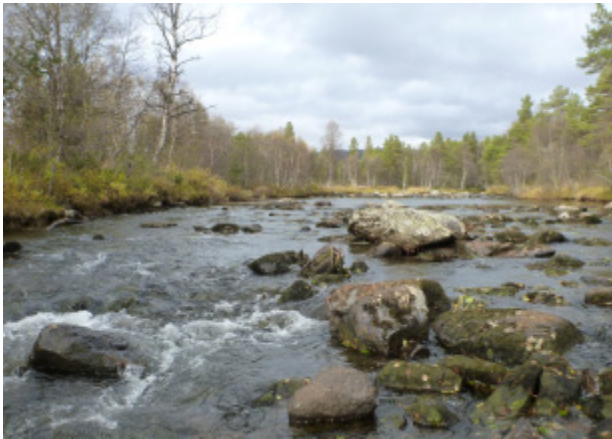
Figur 24. Stasjon 4b, kun vannprøvetaking i øvre del av Gisna. (Foto: M. Bergan)

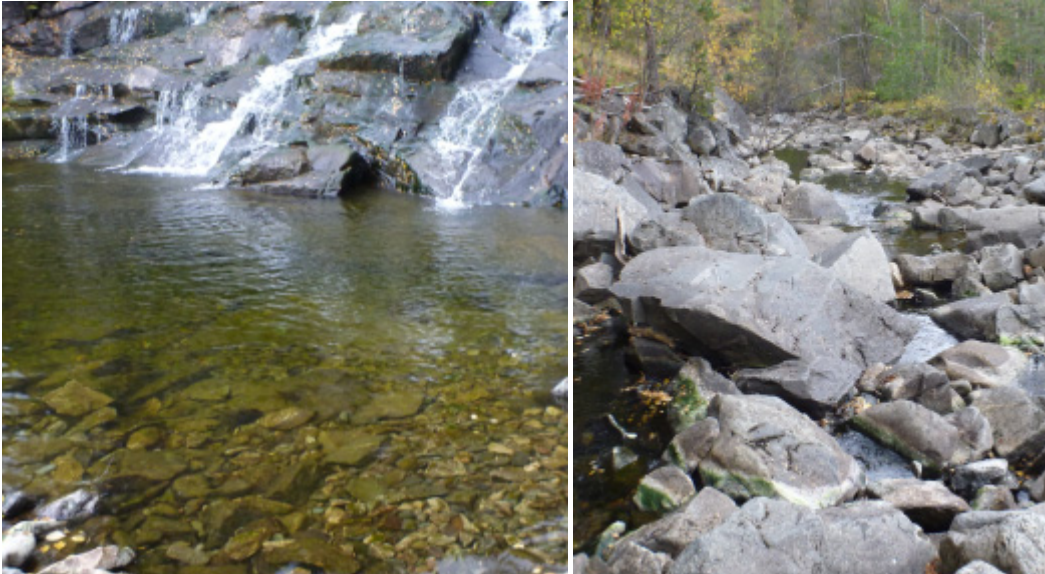
Figur 27. Deler av stasjon 4a1 (t.v.) og 4a2 (t.h.) ved minstevannsføring. 100 liter i sekundet ivaretar i mindre grad helårsoverlevelse på strykstrekninger og mindre kulper i Gisna nedre. (Foto M. Bergan)

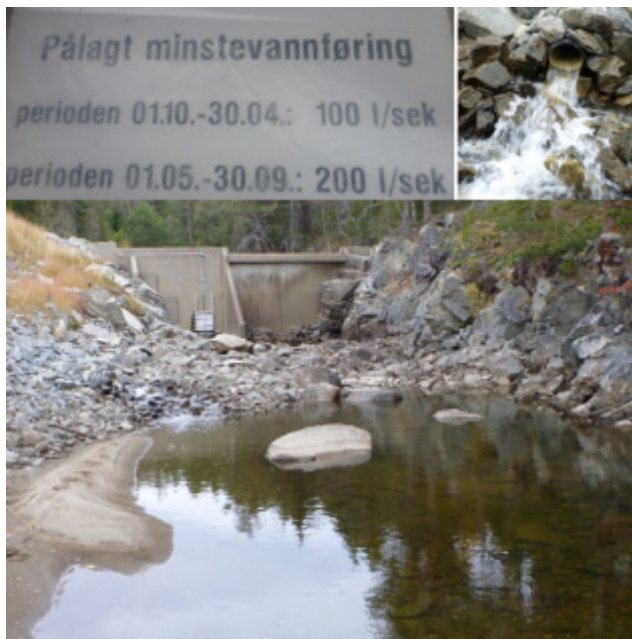
Figur 28. Pålagt minstevannføringsregime i Gisna nedre (øverst, t.v.), og vannslippet som skal sikre minstevannføringen (øverst, t.h.). Bildet viser det som skal være 100 liter i sekundet i en vinterperiode, som også skimtes i bildet under av demningen. (Foto: M. Bergan).

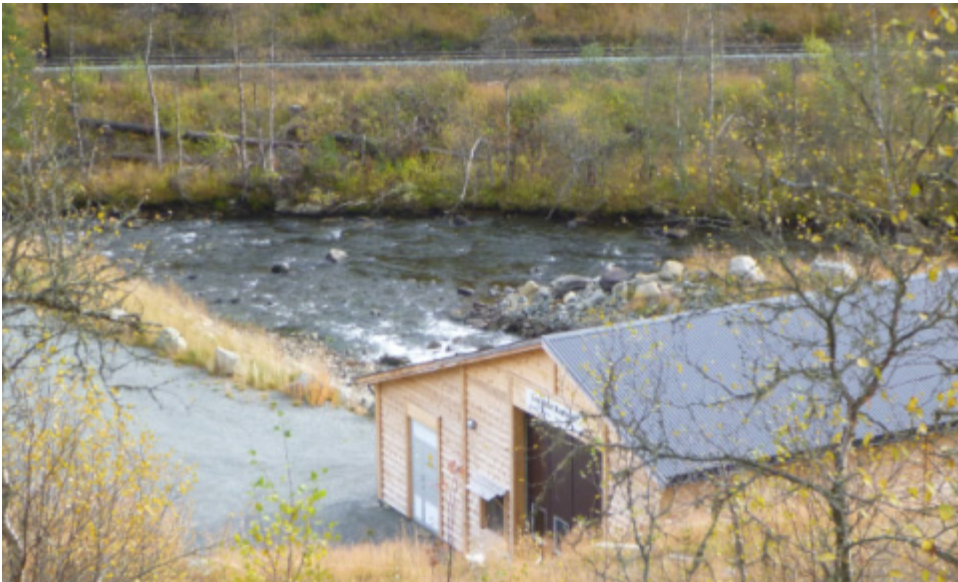
Figur 29. Mesteparten av Gisna nedre (unntatt) minstevannsføringen ledes i rør fra demningen til kraftverk, med utløp i Byna om lag 150 meter oppstrøms Gisnas opprinnelige munning. (Foto: M. Bergan).

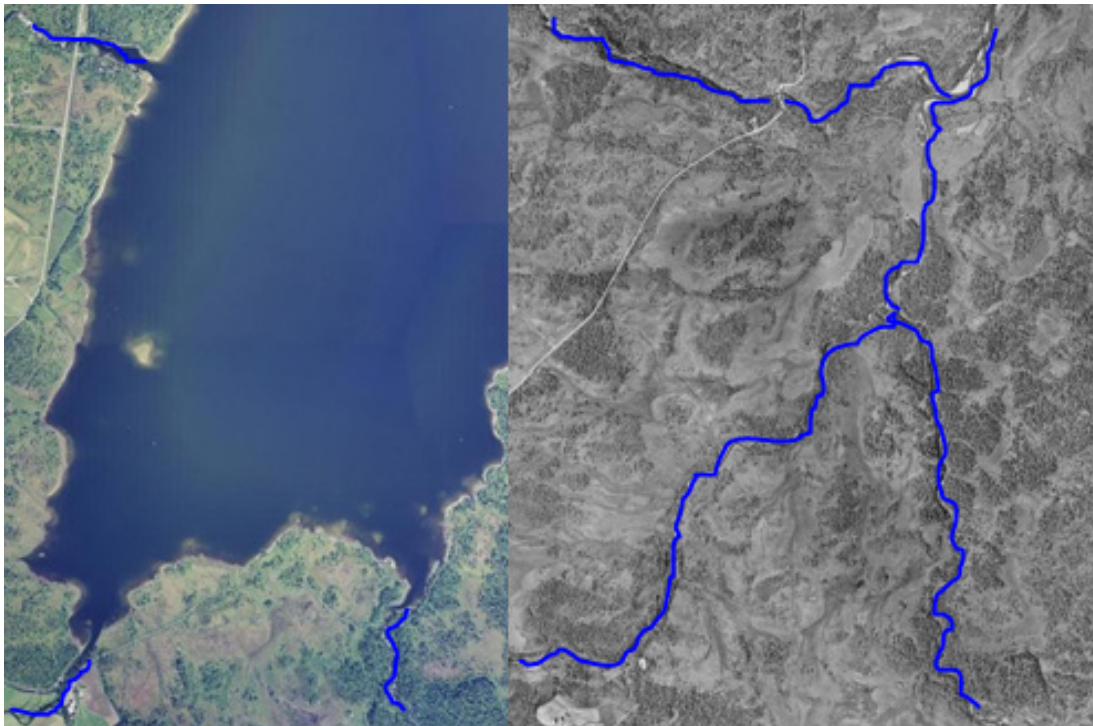
Figur 30. Flyfoto av søndre ende av Granasjøen (t.v.) i 2009. Flyfoto fra samme område i 1958 (før oppdemming) der elvene Minilla, Grana og Levra en gang møttes. (Flyfoto: www.finn.no/kart)

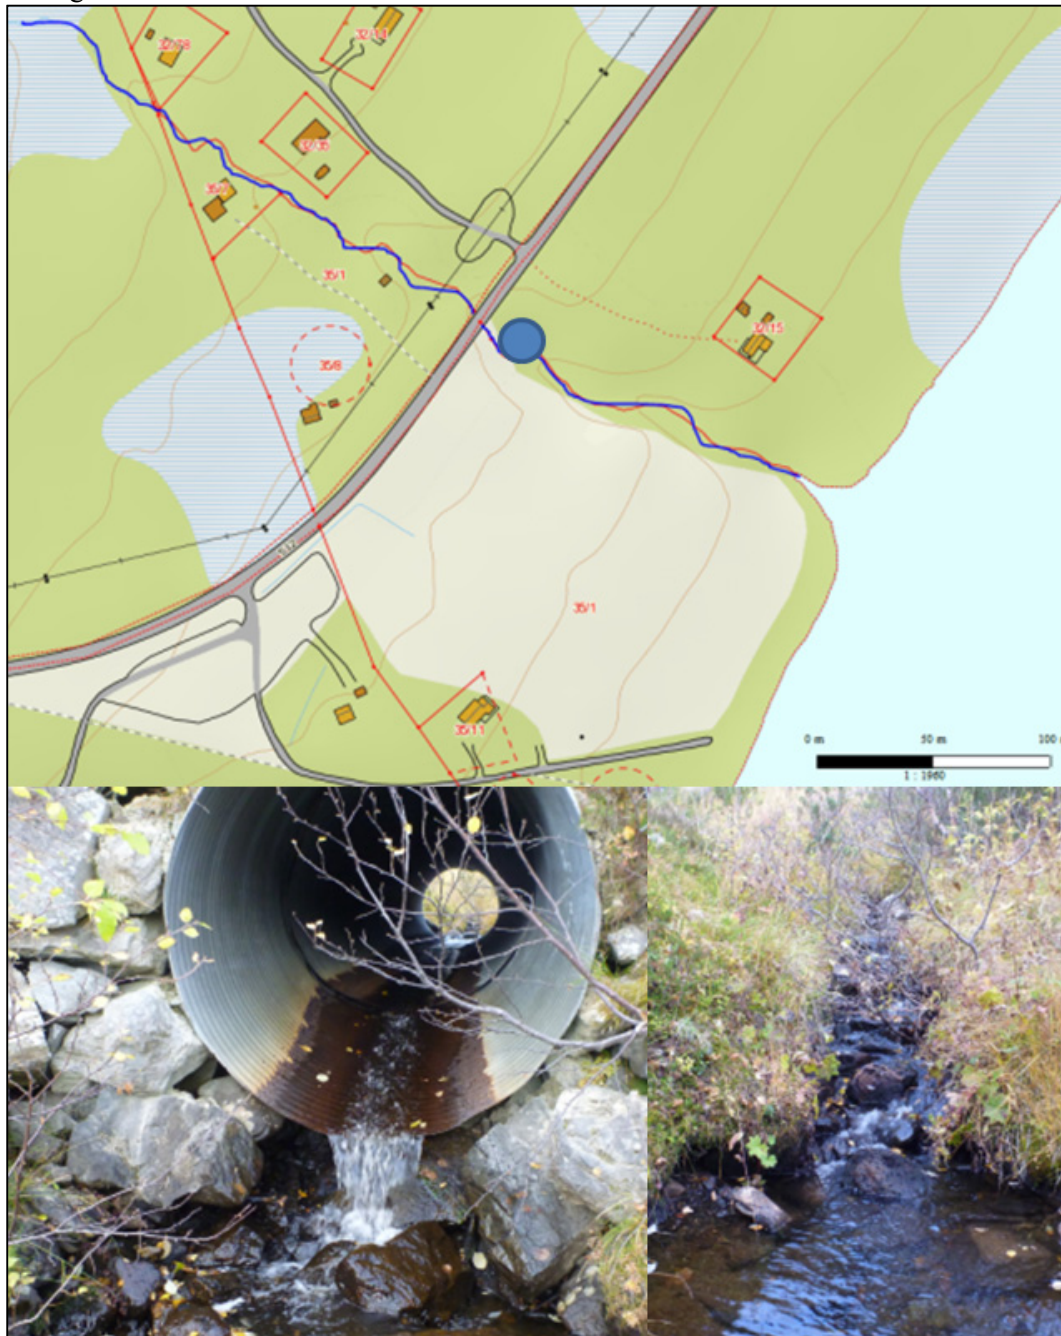
5b) Navnløs bekk

Marginal bekk, med bredde 1-2 meter og stein-/grusdominert. Dersom ørret benytter bekken til gyting vurderes kun nedre deler som potensielt viktige. Vandringshindrende under vei, men ingen betydning for ørret så langt oppe i bekken. Ingen øvrige synlige påvirkninger som f.eks. nedslamming, lukt mm. ble registrert.

Figur 33. Kartangivelse av navnløs bekk (øverst), krysning under vei (nederst, t.v.) og bekkestrekning ovenfor vei (nederst, t.h.). (Kartgrunnlag: www.gislink.no). Foto: M. Bergan.

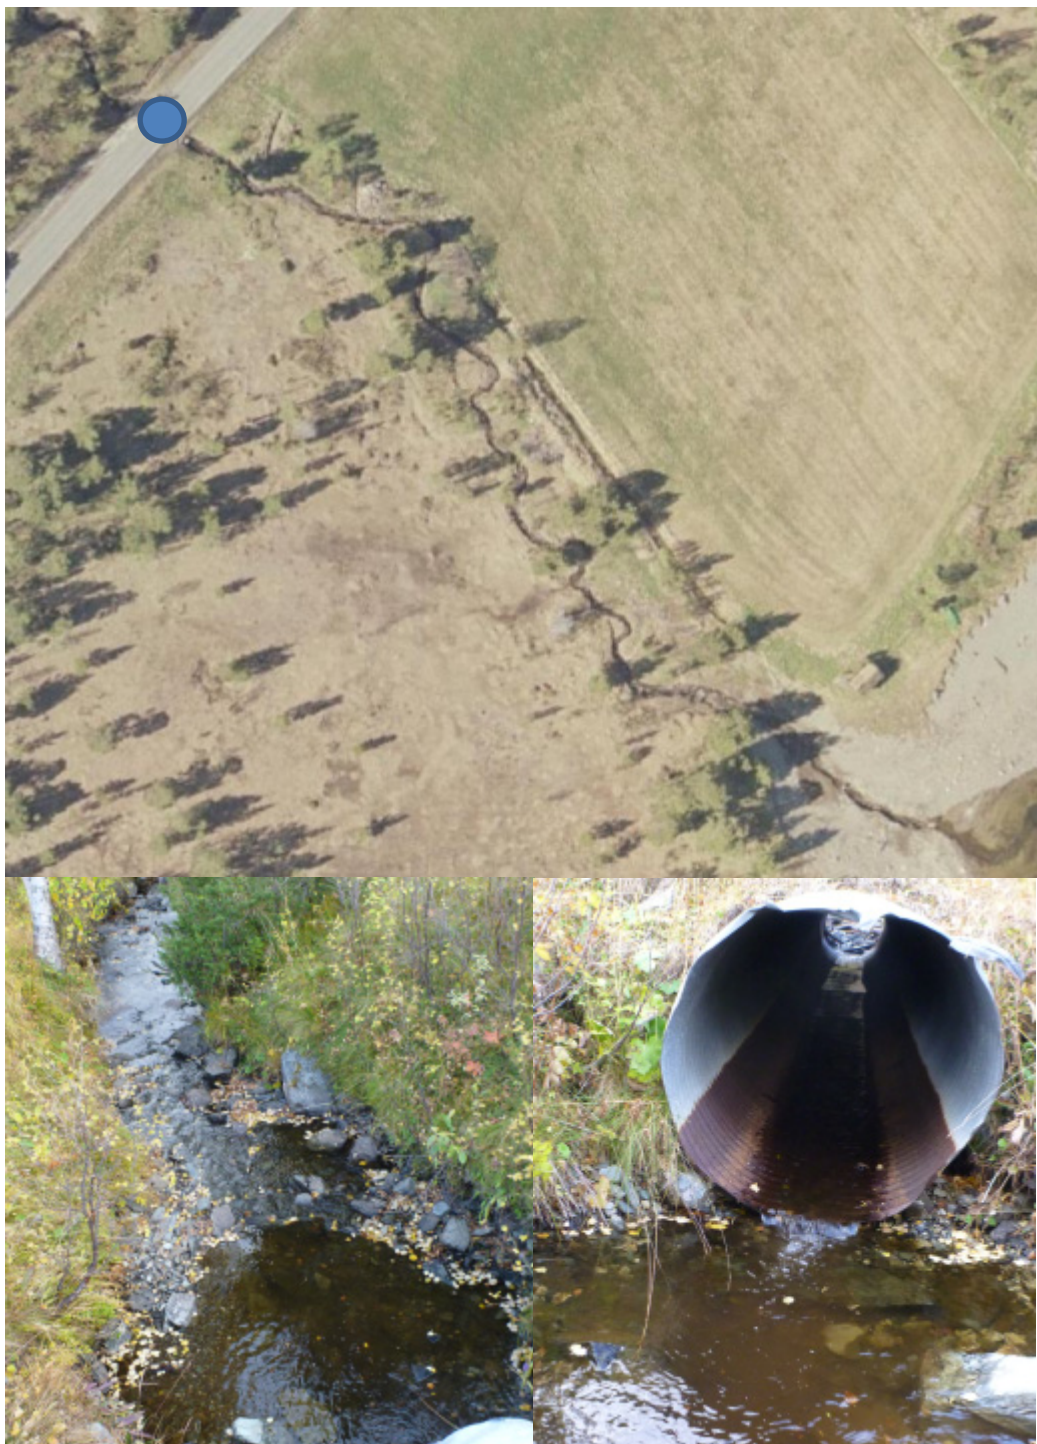
5c) Navnløs bekk

Bekk med bredde 1,5-2 meter og stein-/grusdominert substrat. Ørret benytter trolig bekken til gyting i nedre deler opp mot veien. Vandringshindrende gjennomgang under vei, men passerbar for gytefisk, dersom strekninger ovenfor veien benyttes til gyting. Ingen øvrige synlige påvirkninger (nedslamming, lukt mm.) registrert.

Figur 34. Flyfoto) av navnløs bekk (øverst), krysning under vei (nederst, t.h.) og bekkestrekning nedenfor vei (nederst, t.v.). (Flyfoto: <http://kart.finn.no/>). Foto: M. Bergan

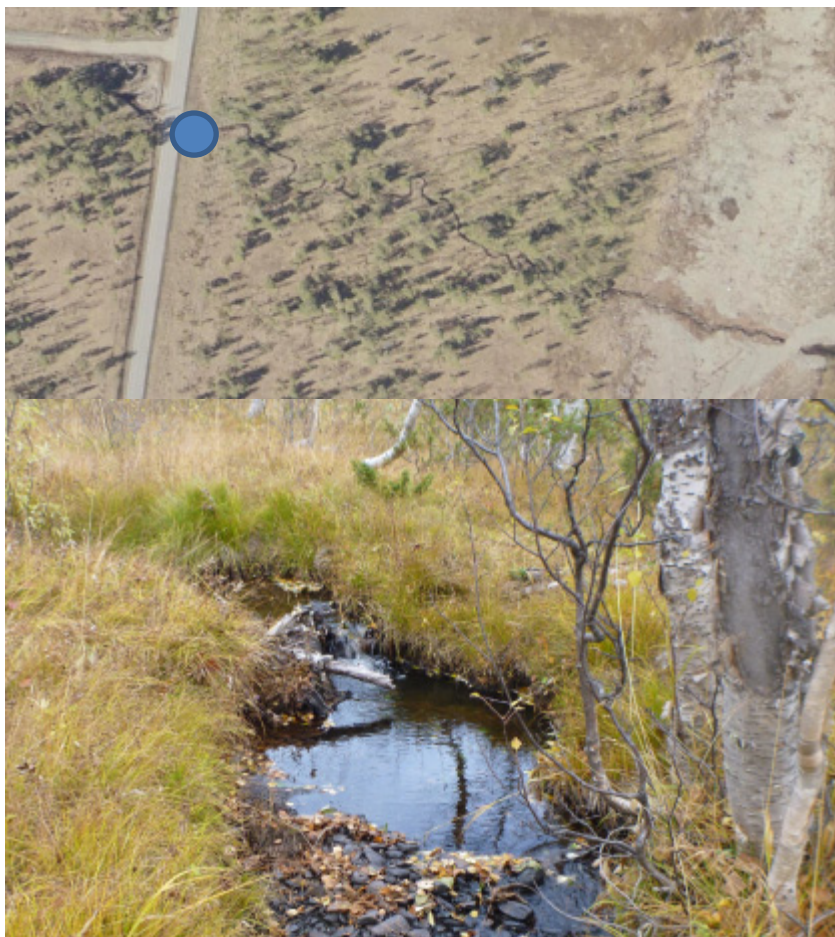
5d) Navnløs bekk

Bekk med bredde 0,5-1,5 meter og stein-/grusdominert substrat. Ørret kan potensielt benytte bekken til gyting i nedre deler opp mot veien. Elfiske ble foretatt i flere kulper og på strykstrekninger ved Fv 512. Ingen fisk ble observert eller fanget. Trolig er helårsavrenningen marginal. Ingen synlige påvirkninger (nedslamming, lukt mm.) registrert.

Figur 35. Kartangivelse (flyfoto) av navnløs bekk (øverst) og elfisket bekkestrekning nedenfor vei (nederst). (Kartgrunnlag: www.finn.no/kart). Foto: M. Bergan

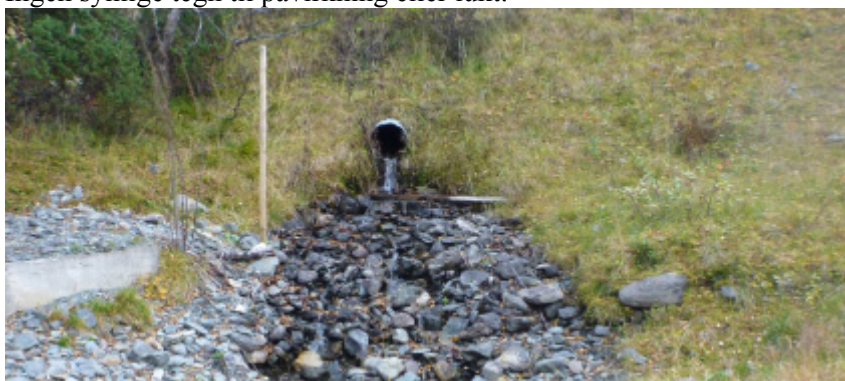
5h) Navnløs bekk (ved Stamnessætra)

Liten bekk (0,5-1 meter bred) i bratt terreng. Stein-/grusdominert. Marginal, ustabil helårsavrenning. Ingen synlige tegn til påvirkning eller lukt.

Figur 36. Bekk ved Stamnessætra. (Foto: M. Bergan)

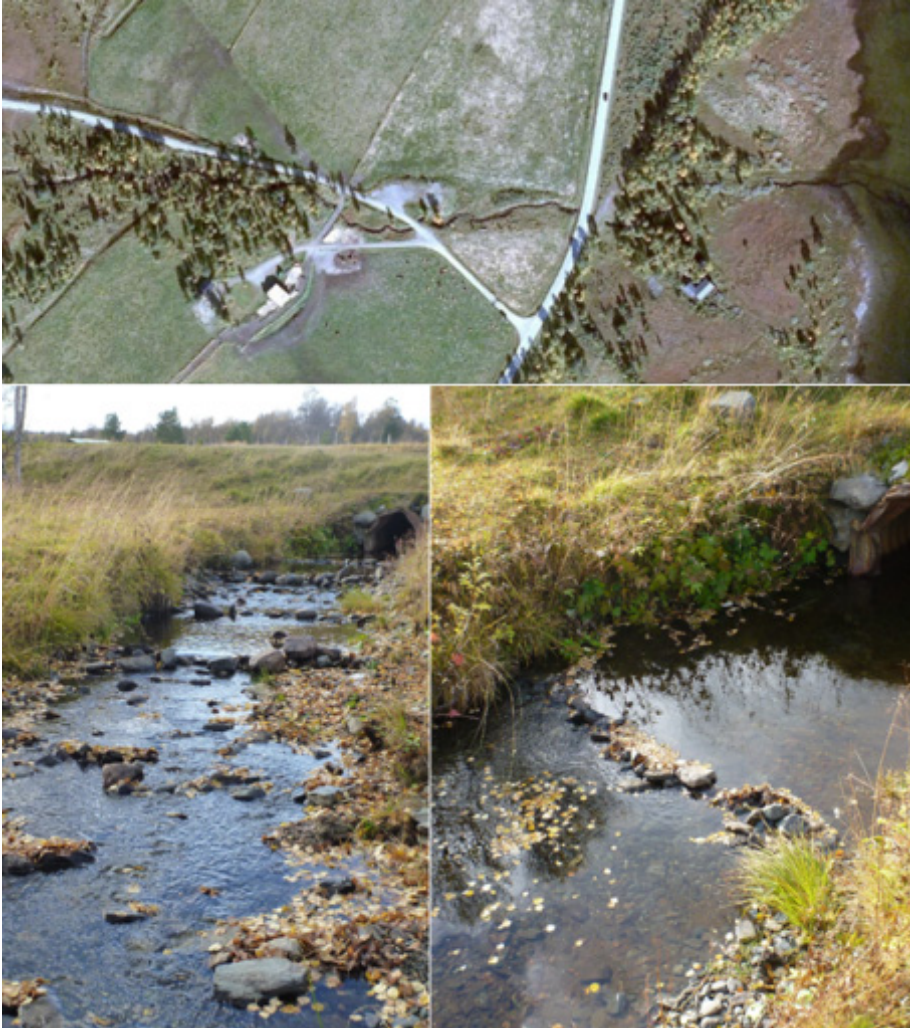
5e) Varghaugbekken (bekk ved Nordeng)

Figur 37. Varghaugbekken. (Foto: M. Bergan. Flyfoto 2009: <http://kart.finn.no/>)

Denne navnløse bekken kommer fra fjell- og myrområder nord for Varghaugkjølen (734 moh). Bekken navnesettes som Varghaugbekken i denne rapporten. Varghaugbekken drenerer spredt bolig-/hyttebebyggelse og noe dyrkamark, med potensiale for avrenning fra dette. Varghaugbekken har godt egnet substrat for gyting av ørret, men andelen kulper for helårsoverlevelse er lav.

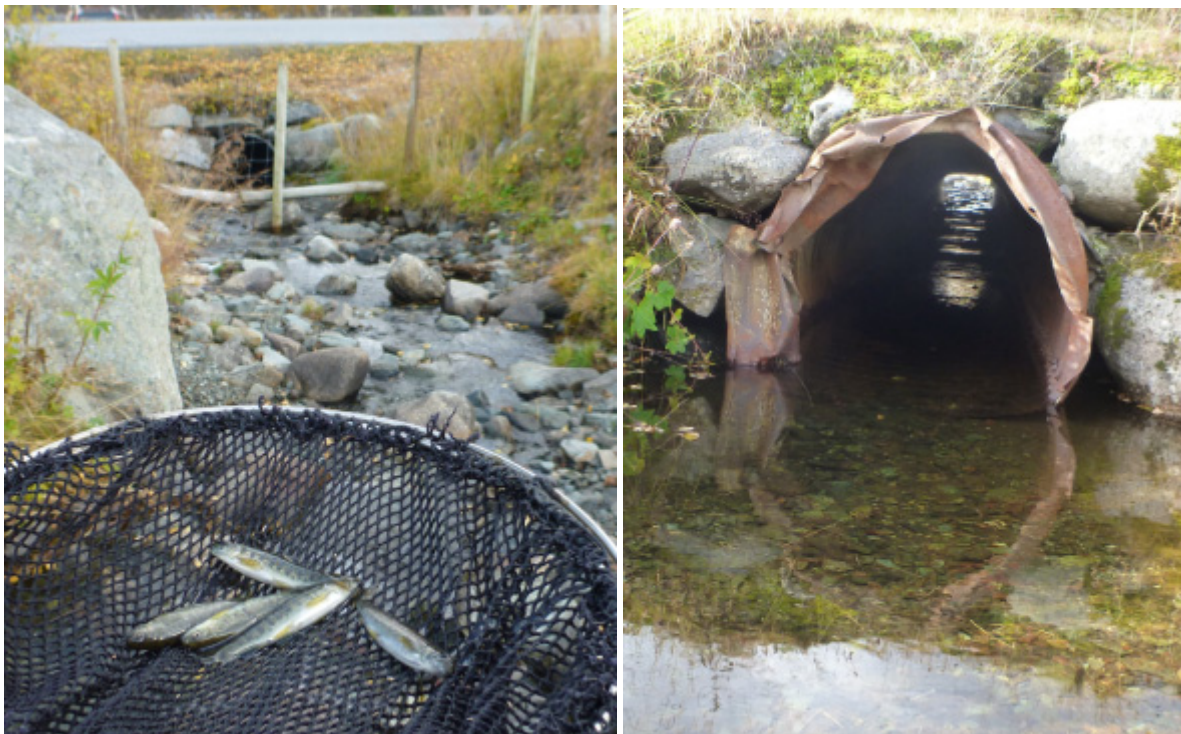
Figur 40. God forekomst av ørret også på strekninger ovenfor Fv 512 i Varghaugbekken (t.v.), og godt nedsenket kulvert under veien (t.h.), som kan passeres av alle størrelser ørret ved normale vannføringer. (Foto: M. Bergan).

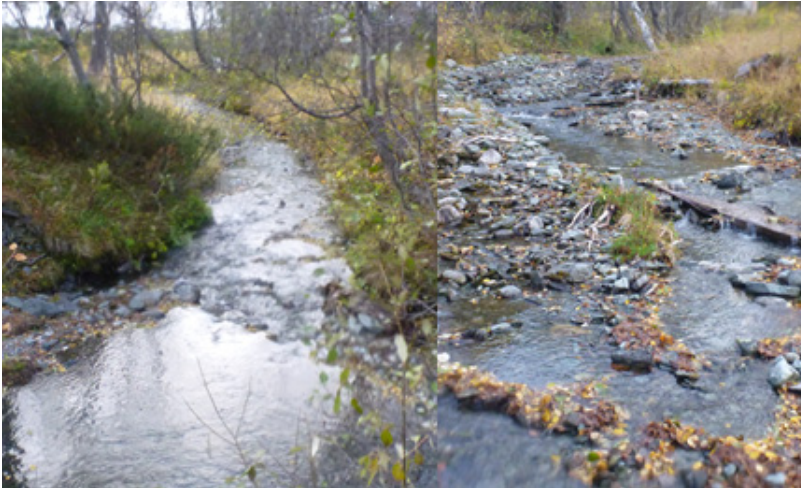
hyttebebyggelse og to veikrysninger, foreligger ingen påvirkningsfaktorer i bekkens nedbørfelt. Brattskarvbekken er stein-/grusdominert, med strykstrekninger og dypere kulper, og har svært gode forutsetninger for å produsere ørret de siste par hundre meter før munning til Granasjøen. Bekkens gradient stiger raskt etter dette, og en må anta at naturlige fossefall gjør at oppvandrende ørret fra Granasjøen stopper etter om lag 200 meter.

Figur 41. Brattskarvbekken nedstrøms (t.v.) og oppstrøms (t.h.) nederste grusvei. (Foto: M. Bergan).

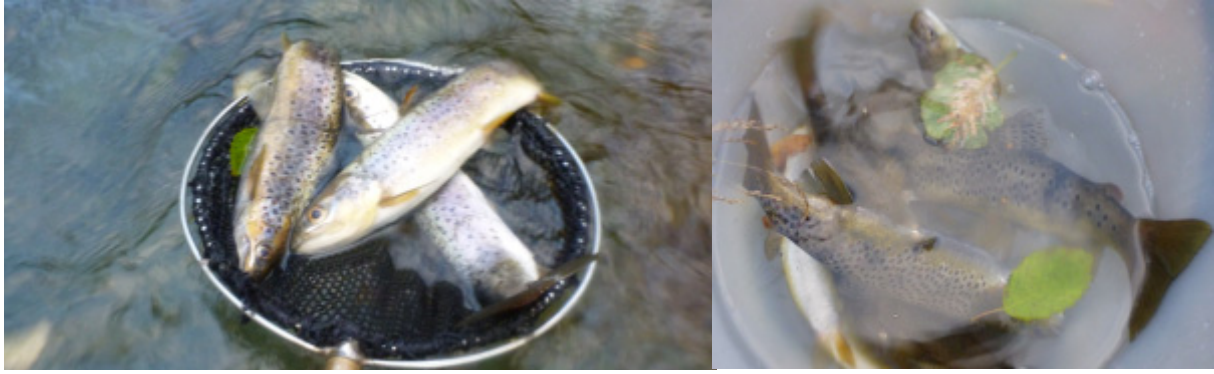
Figur 43. Mye gytefisk oppvandret fra Granasjøen i Brattskarvbekken. (Foto: M. Bergan)

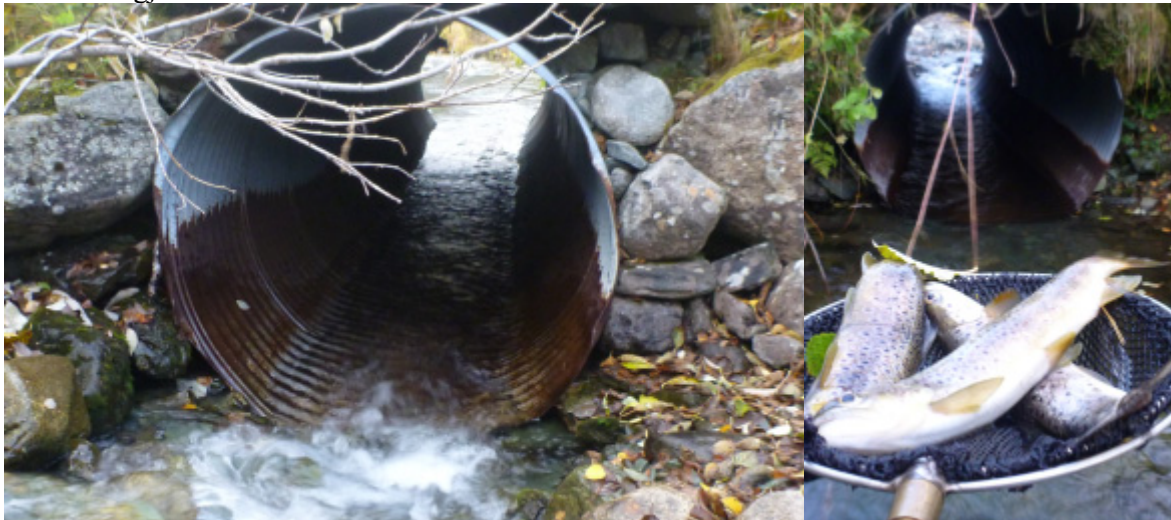
Figur 44. Tilfredsstillende krysning under nederste grusvei i Brattskarvbekken ved moderat og høy vannføring, men vandringshindrende ved lav vannføring. Svært gode forekomster av gytefisk sto i kulpen nedstrøms veien. Største observerte ørret var rundt 40-45 cm, med vekt anslagsvis opp mot kiloen. (Foto: M. Bergan)
