Vannøkologiske undersøkelser i vannområde Orklavassdraget i 2012

Tittel Vannøkologiske undersøkelser i vannområde Orklavassdraget i 2012.	Løpenr. (for bestilling) 6502-2013	Dato 1.6.2013
	Prosjektnr. Undemr. 12310	Sider Pris 119
Forfatter(e) Morten Andre Bergan Anne Orderdalen Steen	Fagområde Ferskvann	Distribusjon Fritt
	Geografisk område Midt Norge	Trykket NIVA

**Vannøkologiske undersøkelser i vannområde
Orklavassdraget i 2012**

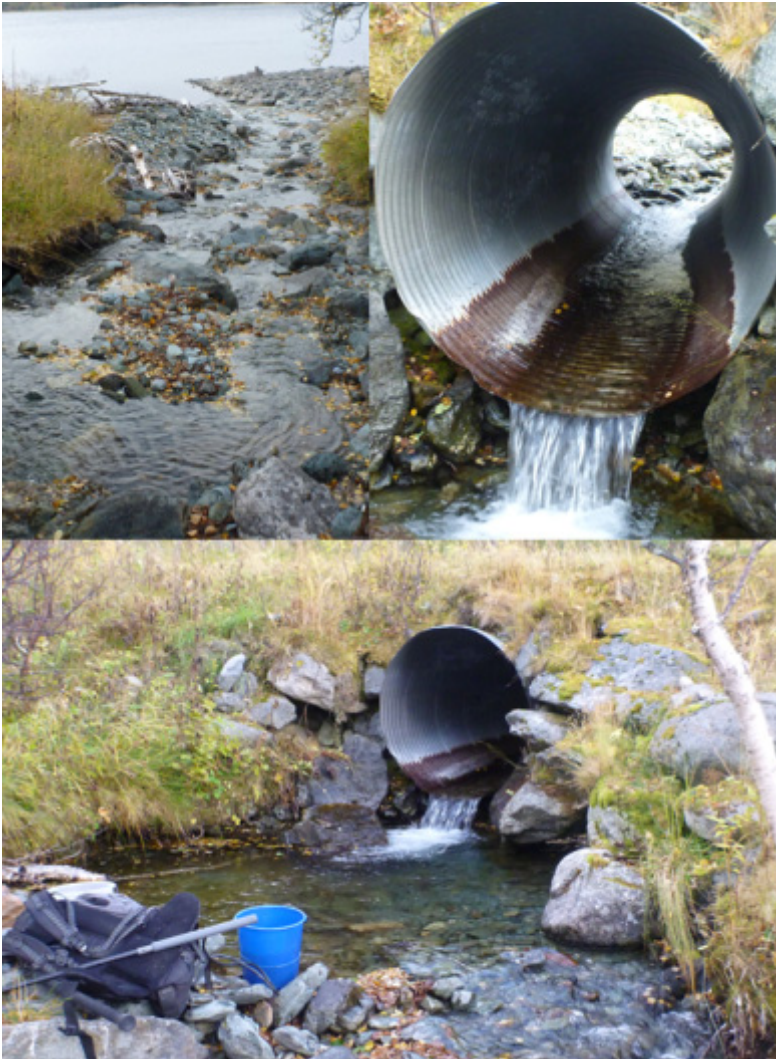
Figur 45. Storåa nedstrøms grusveien, og krysning i kulvert. (Foto: M. Bergan)

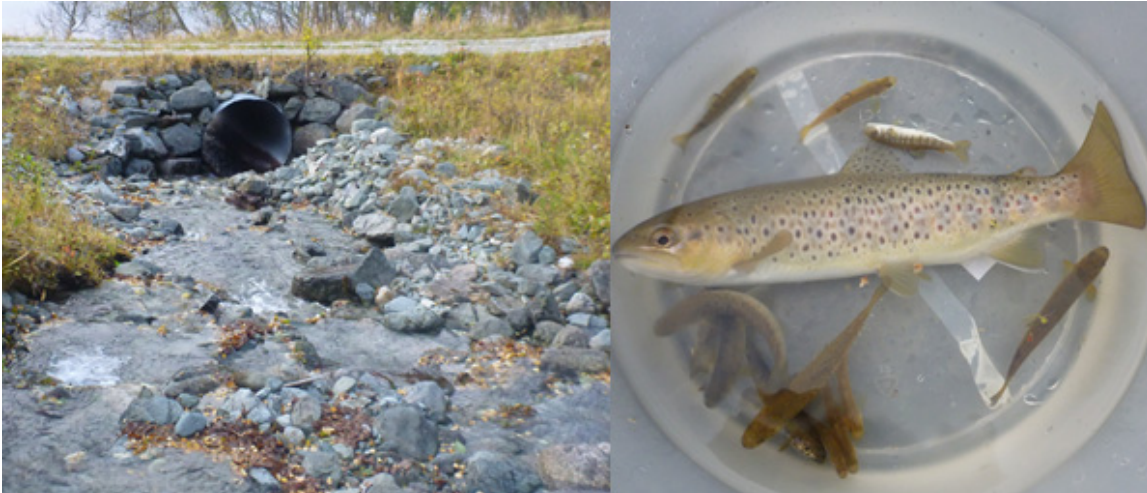
Figur 49. Strekninger ovenfor grusveien, og fangst av årsyngel, ungfisk og gytefisk ovenfor veien, noe som er en sikker indikasjon på at større ørret fra Granasjøen passerer veikrysningen på riktig vannføring. (Foto: M. Bergan)

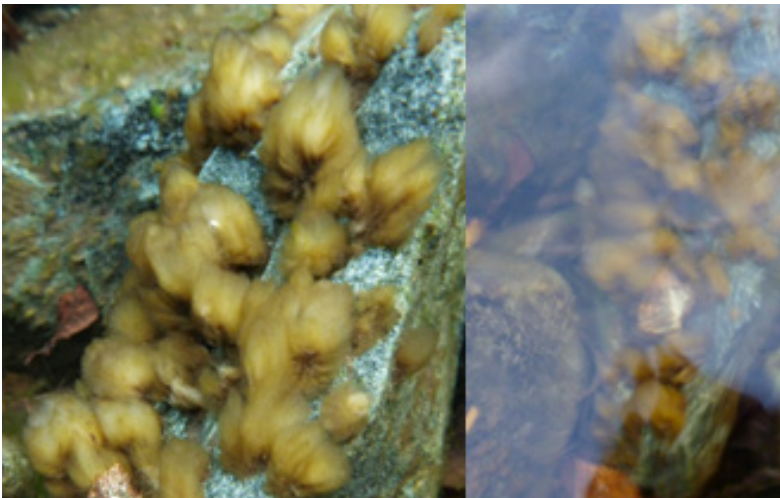
Figur 50. Det ble observert kolonier av denne kiselalgen, sannsynligvis arten *Didymosphenia geminata*. Arten er karakterisert som invaderende i f.eks. New Zealand (Kilroy m.fl. 2008), der den påvirker biodiversitet, tetthet og biologisk produktivitet negativt ved oppblomstring. *D. geminata* er gjerne vanligst i litt elektrolittrike vassdrag med begrenset forurensningsbelastning. Ved moderat forurensning er arten rapportert å kunne få stor forekomst, men den forsvinner gjerne helt dersom forurensningen blir betydelig. (Foto: M. Bergan)

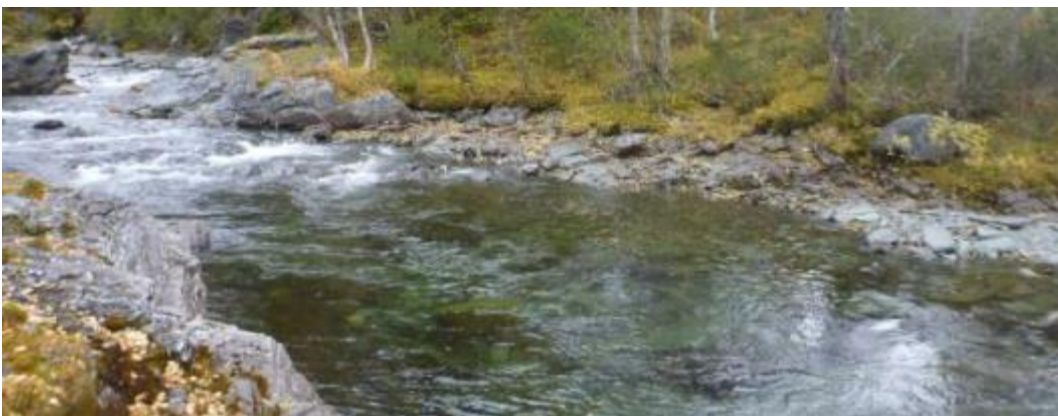
Figur 52. Stasjonsområde i Minilla. (Foto: M. Bergan)

Stasjonsområdet (st. 6) i Minilla er ovenfor første foss før utløp til Granasjøen, om lag 80 meter ovenfor Fv 512. Stasjonsområdet er dominert av grovere substrat, og er best egnet som oppvekstområder for ørret.

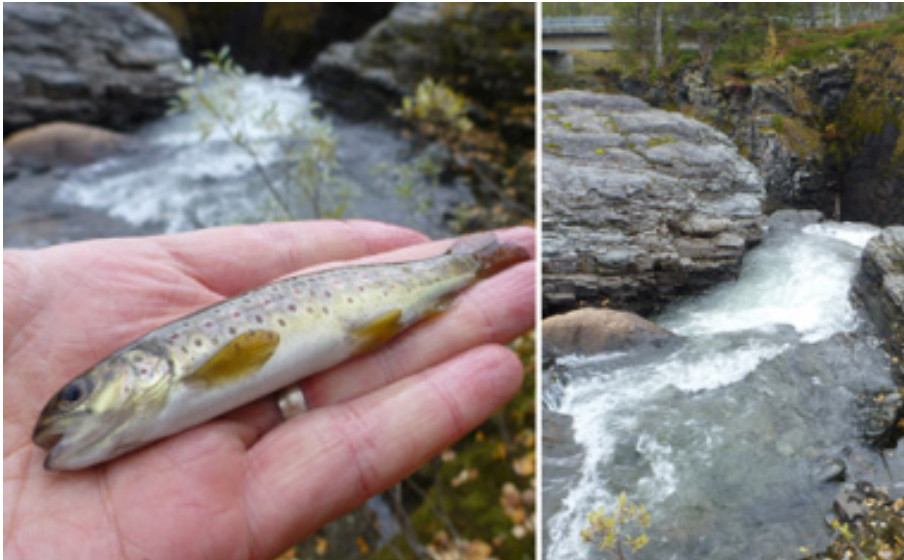
Figur 53. Kun en ungfisk av ørret (t.v.) ble registrert i Minilla ovenfor nederste foss (t.h.). (Foto: M. Bergan)

Det ble kun fanget en eldre ørretunge (lengde 117 mm, alder $\geq 1+$) i Minilla (se figur 53). Avfisket areal var 60 m². Dette gir ett tetthetsnivå på 1,7 ørretunger/100m². Ingen årsyngel ble fanget eller observert. Se tabell 8 og vedlegg A for elfiskedata.

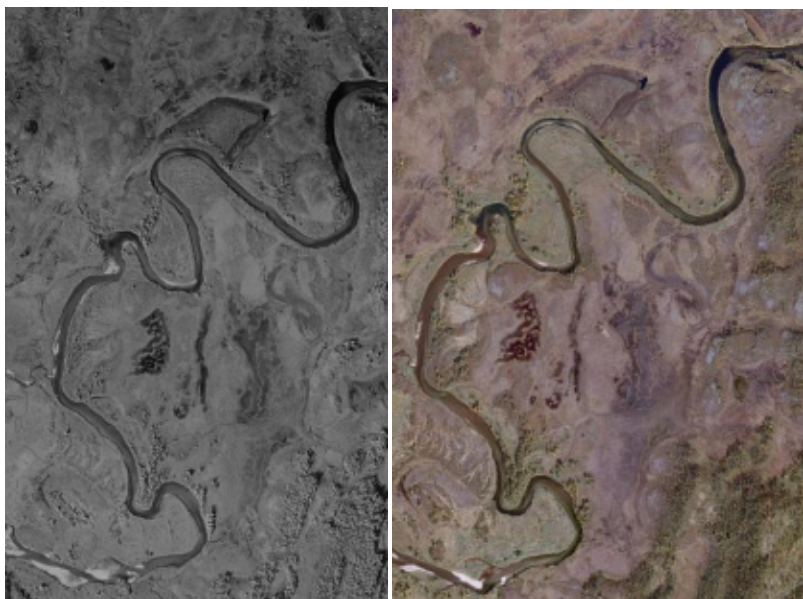
Figur 54. Flyfoto fra 1961 (t.v.) og 2009 (t.h.) av vassdragsutsnitt i Minilla ved Minilldalsmyrene viser tilnærmet uendret elveløp. (Flyfoto: <http://kart.finn.no/>)

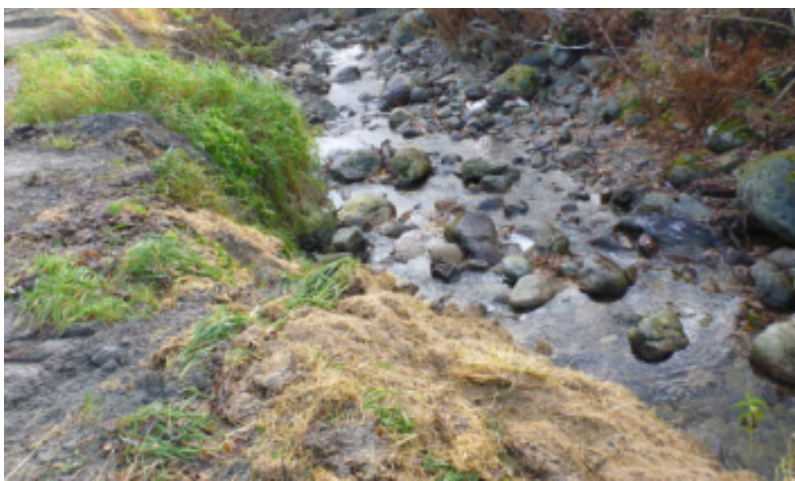
Figur 59. Nedre anadrome strekninger (st.7a1), der det drives dumping av hageavfall mm i bekken.
Foto: M. Bergan

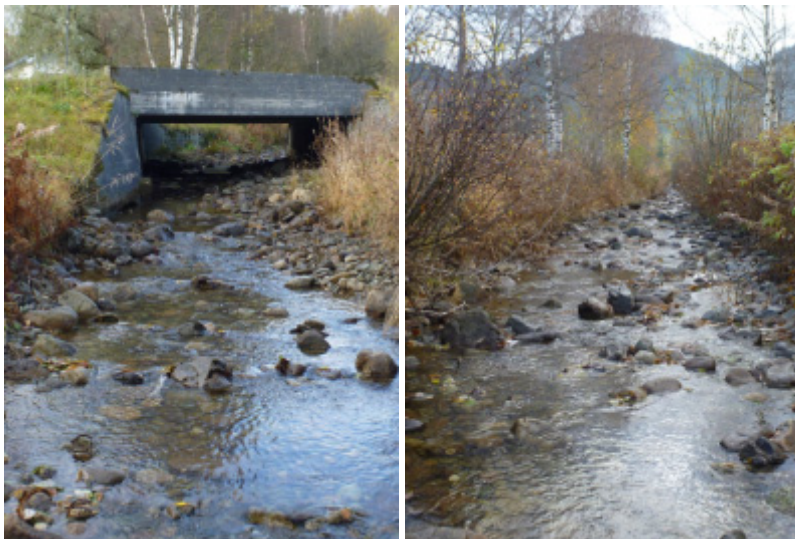
Figur 60. Nedre anadrome strekninger (st.7a2) opp mot Fv 701 (t.v.) og ned mot Orkla (t.h.)
Foto: M. Bergan

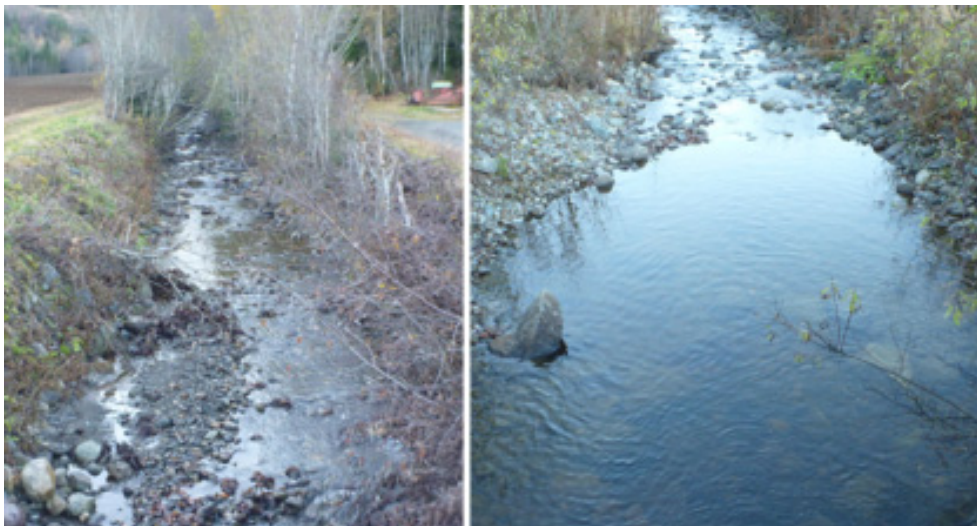
Figur 61. Øvre anadrome strekninger av Toråa domineres av grunne strykstrekninger uten kulper dypere enn 20 cm (t.v.), bortsett fra en større kulp med dybde ≥ 2 meter (t.h.). Foto: M. Bergan

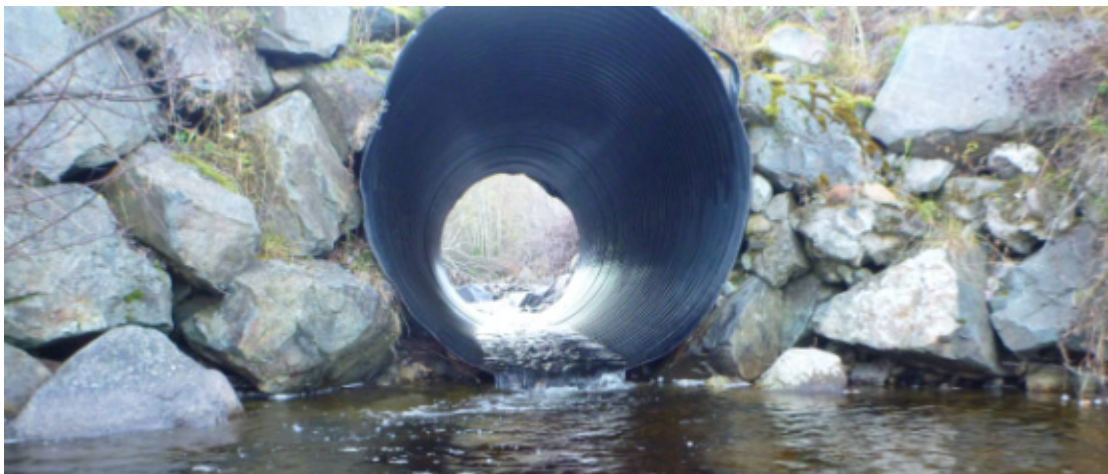
Figur 62. Krysning under traktorvei ovenfor stasjonsområde 7b. Foto: M. Bergan.

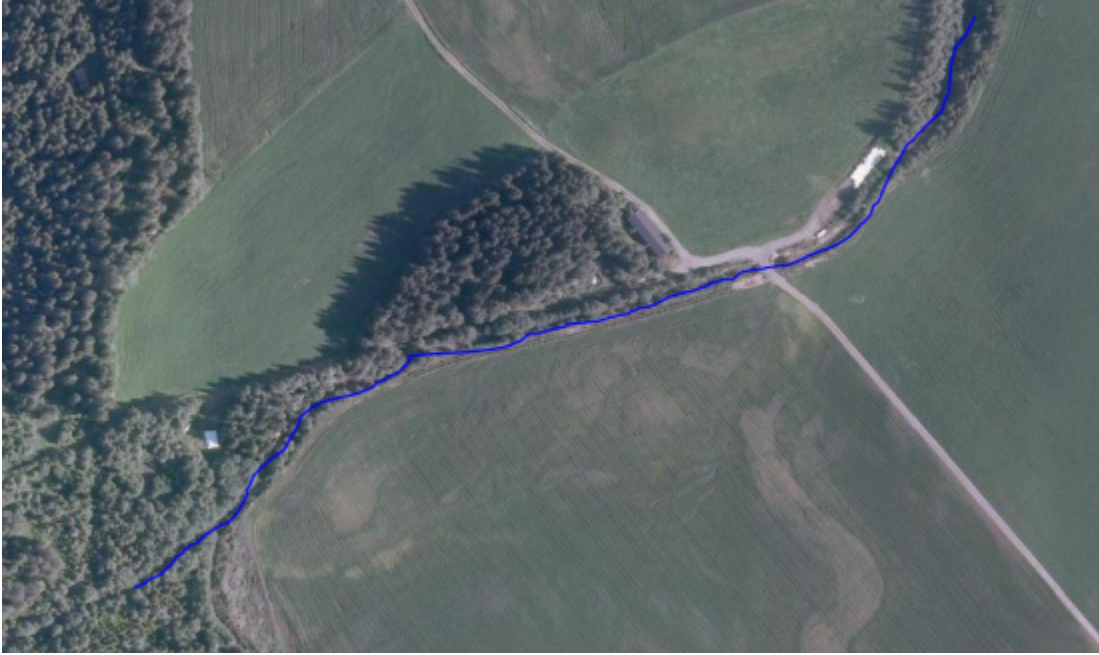
Figur 64. Stasjonsområde 7B i 2009, etter utretting.

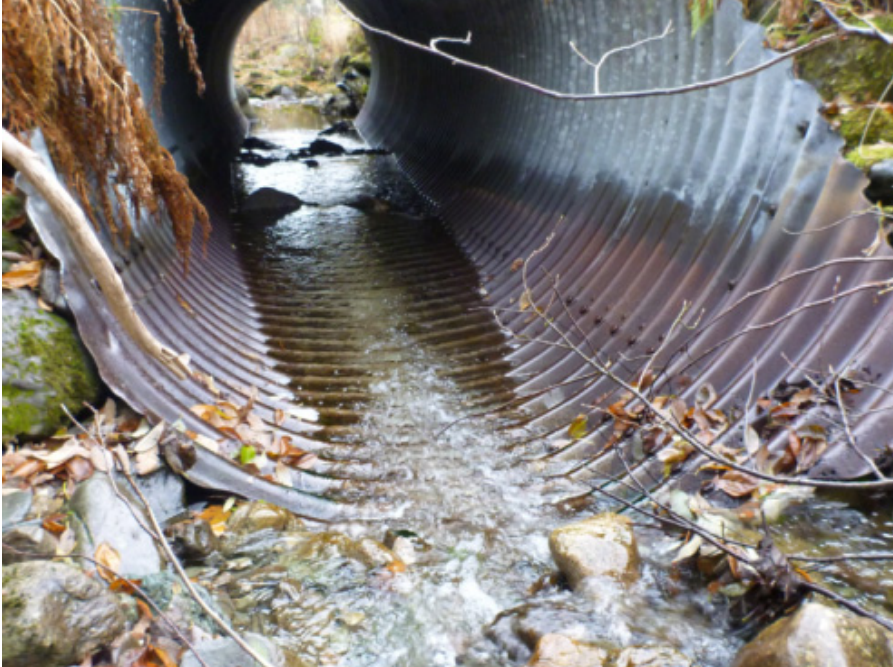
Figur 68. Krysning under Garbergsveien i Rådalsbekken. Foto: M. Bergan.

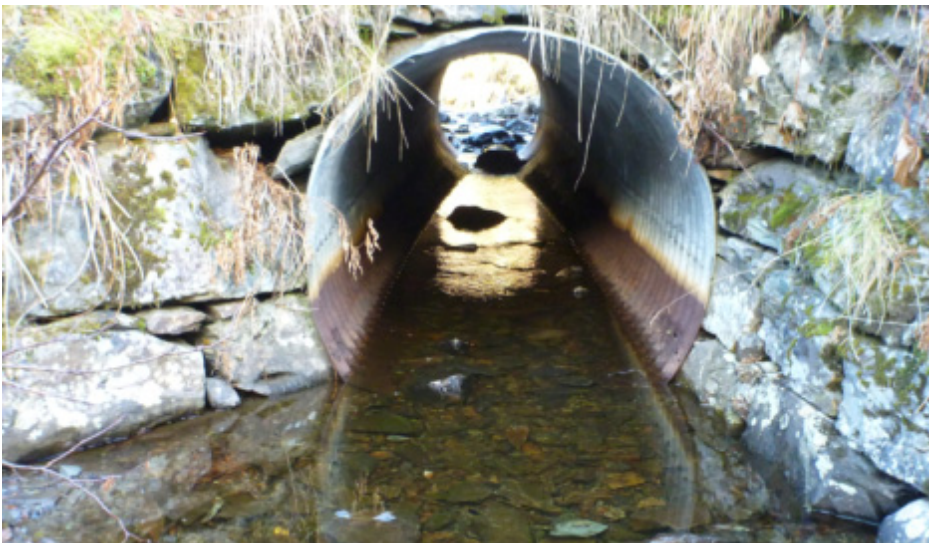
Bergbekken kommer fra urørte myr- og skogsområder sør- øst for Garbergsfjellet (612 moh), før den munner til Åsskjerva vest for Kvernhusøya. Veikrysningen under Garbergsveien er ikke vandringsbarriere, men kan i perioder være vandringshindrende pga lav vanndybde kombinert med stor stein i kulverten. Anadrom strekning slutter i en foss rett ovenfor veien. Elfiskeundersøkelser ble ikke foretatt.

Figur 69. Krysning under Garbergsveien i Bergbekken. Foto: M. Bergan.

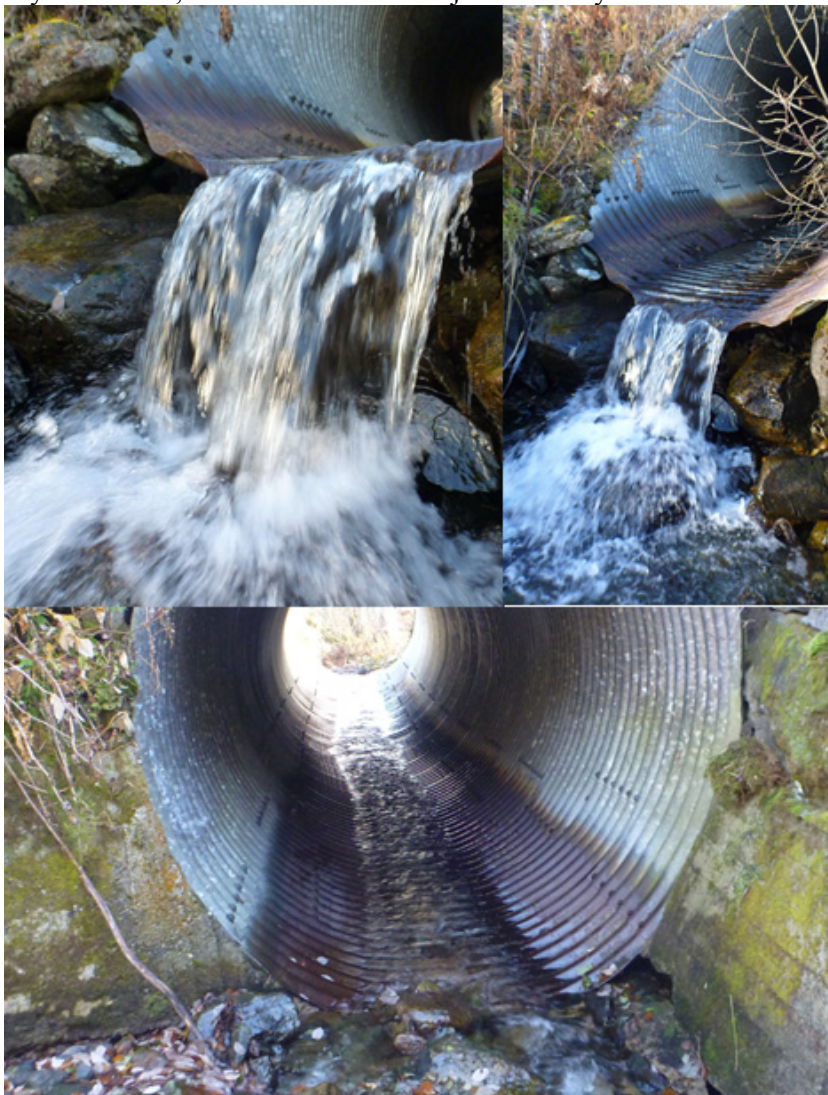
Figur 70. Kulvert under Garbergsveien nedstrøms (over) og oppstrøms kulvert (under).
Foto: M. Bergan

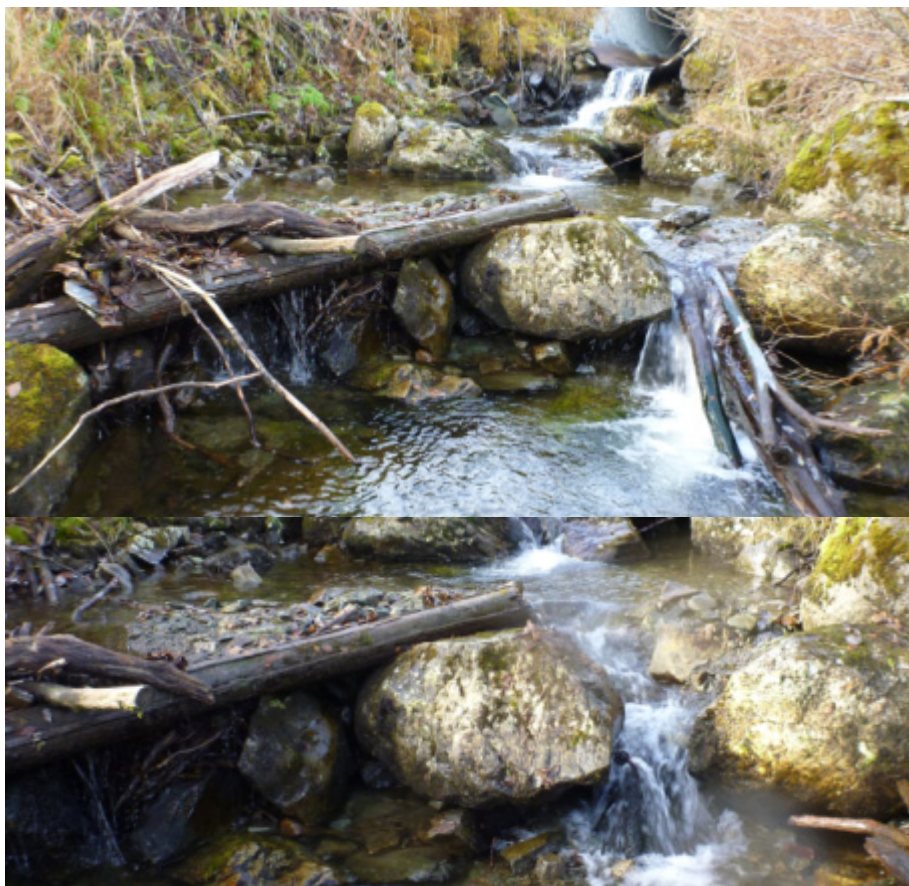
Figur 71. Sterkt vandringshindrende parti nedstrøms kulverten under Garbergsveien før fjerning av driv-ved/trevirke/kvist (øverst) og etter fjerning (nederst). Det ble registrert ungfisk av laks nedstrøms dette partiet. Foto: M. Bergan

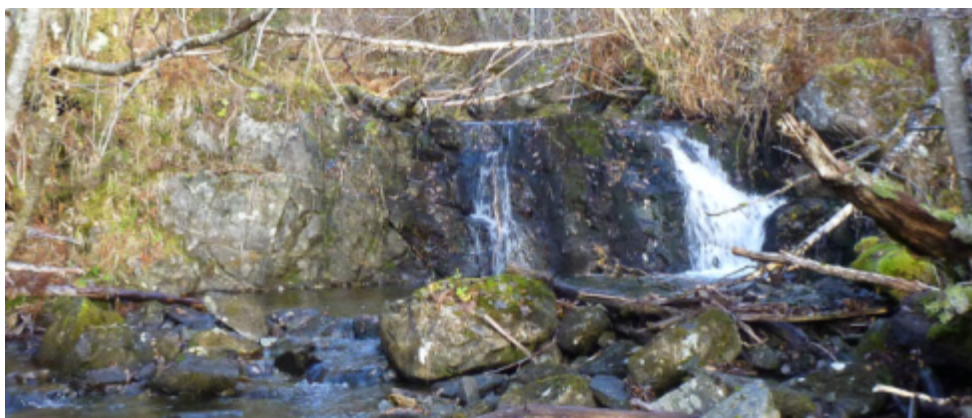
Figur 72. Naturlig foss, dvs opprinnelig anadrom vandringsbarriere i Myrhaugbekken, anslagsvis 60 meter ovenfor Garbergsveien. Foto: M. Bergan.

Naturlig anadrom strekning i Myrhaugbekken går opp til en foss (figur 72) anslagsvis 60 meter ovenfor Garbergsveien. I dag kommer ikke fisken lenger enn til kulvertmunningen nedenfor veien. Kulverten under veien er om lag 20 meter lang, og består av rillet blikk/stål (figur 70). Vanddybden er ca 5 cm i kulverten og vannhastigheten høy ved utløpet. Det er ett sprang på om kring 1 meter opp til kulvertutløpet på normal vannføring, og noe lenger avstand fra kulvertutløp fram til satskulpen for fisken. Kulverten kan ikke forseres av laks eller sjørøret i dag.

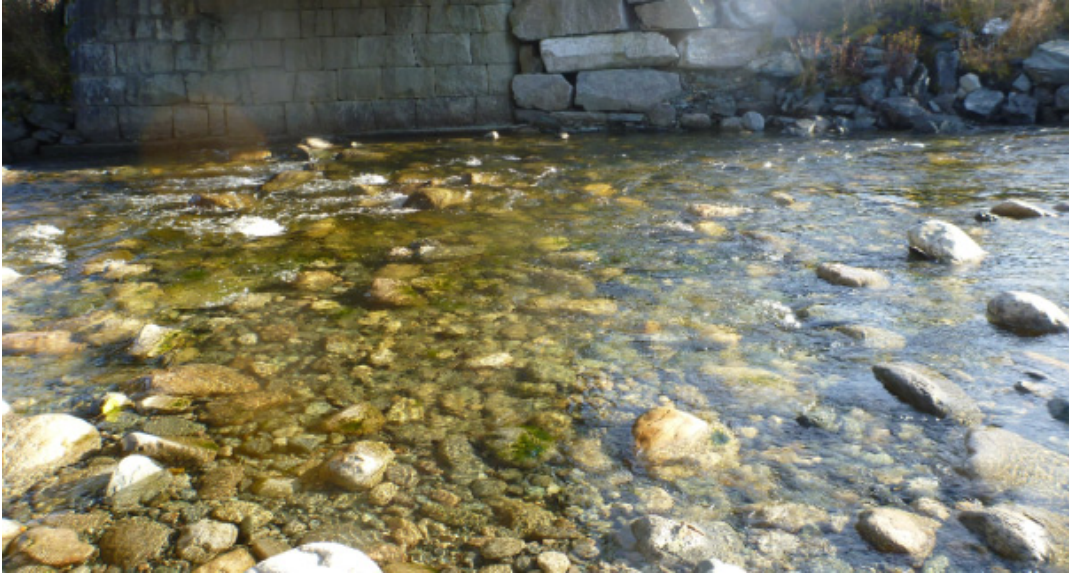
Figur 80. Dominerende substrattyppe ved stasjonsområdet i Resa. (Foto M. Bergan)

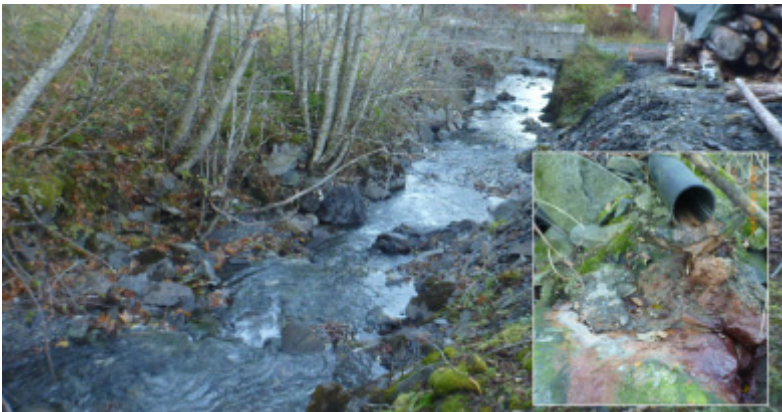
Figur 83. Øvre stasjonsområde (10b) i Oa, med utløpsrør fra nærliggende jordbruksaktivitet. (Foto: M. Bergan)

Datagrunnlaget for Oa er for lite til å konkludere med sikkerhet hvorfor det er lave forekomster av laksefisk i Oa nedstrøms tredemningen. Både vannkjemiske episoder fra nærliggende aktivitet i nedbørfeltet (figur 90 og figur 83, innfelt bilde) eller mangel på vann om vinteren etter strenge vintre med barfrost, kan være sannsynlige årsaker. Oas øvre nedbørfelt domineres av skog og myr, som på flyfoto framstår som lite berørt av menneskelig aktivitet. En eventuell tørrlegging, dersom dette er årsaken, er derfor mer eller mindre naturlig for vassdraget.

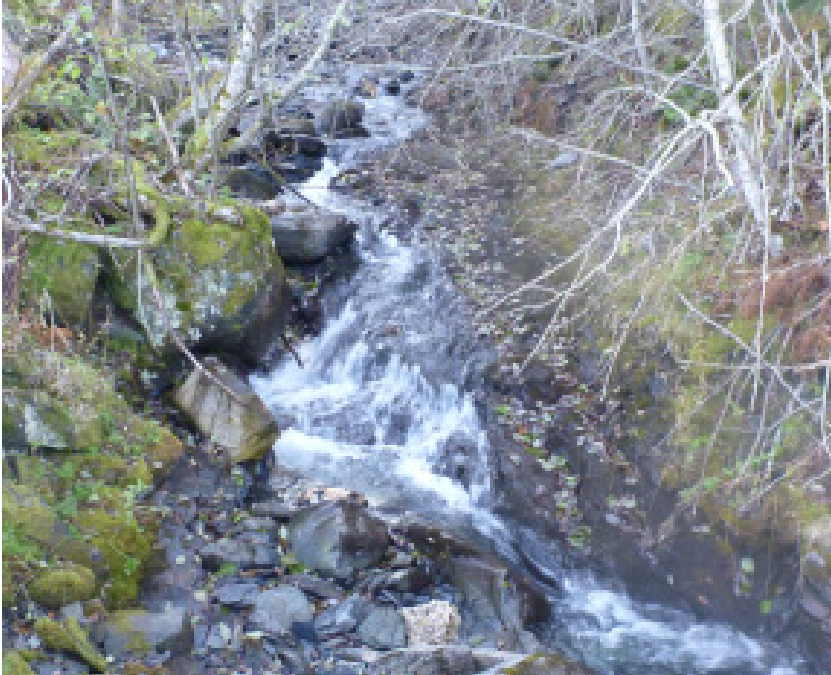
Figur 85. Vanskelig, naturlig passeringspunkt for anadrom gytefisk, men større sjøørret passerer trolig på optimale vannføringer. (Foto: M. Bergan)

Det ble ikke registrert vandringshindrende inngrep eller andre forhold som stopper oppvandring av gytefisk til Oa nedenfor Fv 700. Anadrom laksefisk har lette vandringsveier opp til ett brattere fossestryk (se figur 85, kartreferanse: UTM 32 V 6987393 N, 536094 E) om lag 120 meter ovenfor Fv 700. Her er det usikkert om større gytefisk kan passere på optimale vannføringer. Det ble påvist tre eldre ørreter (alder $\geq 1+$: 110, 114 og 120 mm) ved elfiske ovenfor dette punktet. Om lag 50 meter ovenfor fossestryket befinner det seg en eldre, demning bygd av tre (figur 88). Inngrepet er i dag vandringsbarriere, og representerer sikker anadrom grense for laksefisk i Oa. Det ble ikke foretatt elfiske ovenfor denne demningen.

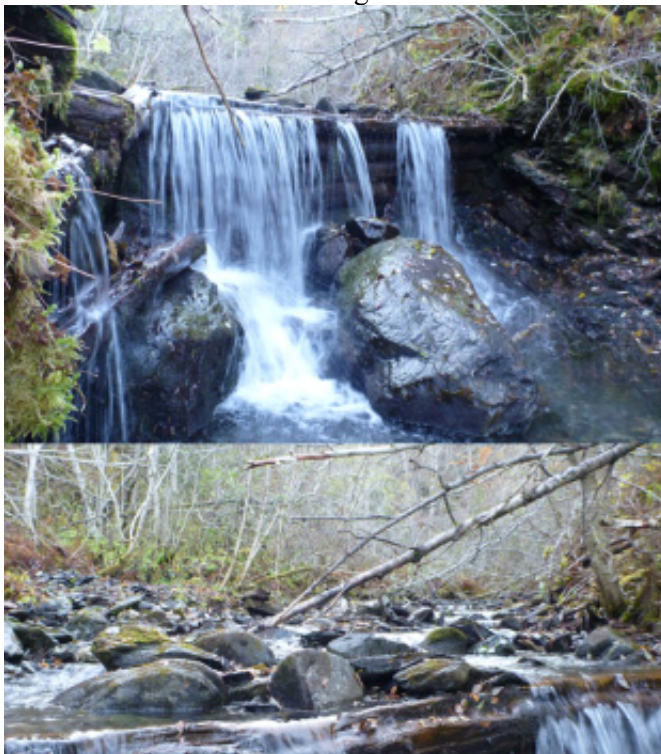
Figur 88. Demning i Oa (øverst) og godt egnet areal for laksefisk oppstrøms demningen (nederst). (Foto: M. Bergan).

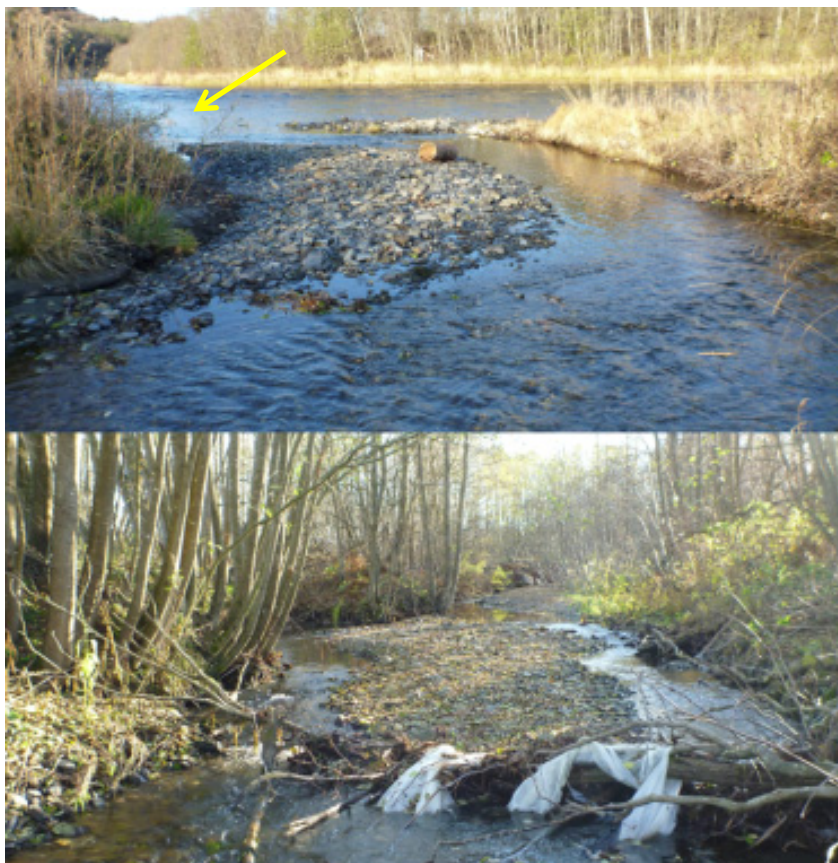
Figur 89. Nedre deler av Oa etter samtløp med kroksjø før munning til Orkla. Gul pil (øvre bilde) angir større gytefelt for enten stor sjørret eller laks. (Foto: M. Bergan)

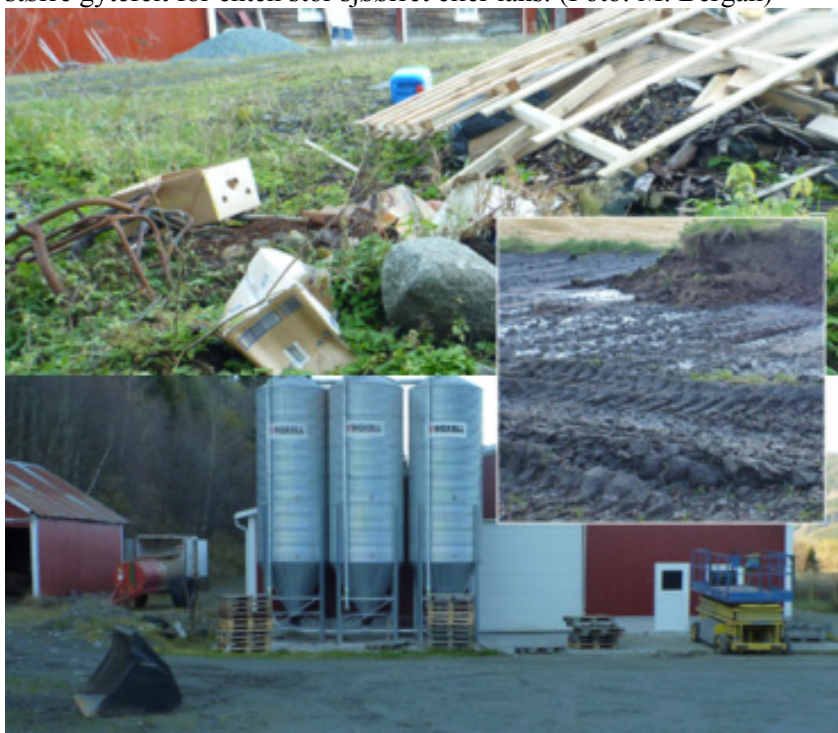
Figur 90. Aktuelle påvirkningsfaktorer i nærhet av bekkeløpet i Oa.(Foto: M. Bergan)

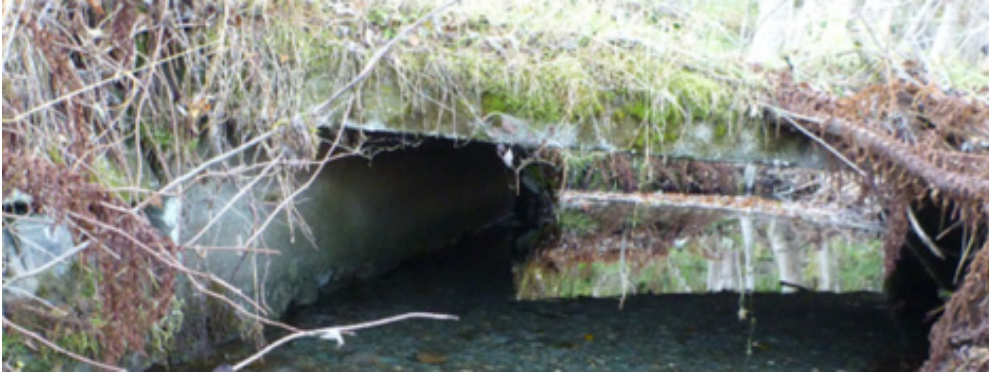
Figur 92. Krysning under traktorvei. (Foto: M. Bergan)

Alle befarte krysninger i Uva ivaretar fiskevandring på en god måte (figur 90 og 92), med bevart bekkebunn og krysninger ved bru. Det er imidlertid problematisk passering for fisk umiddelbart nedstrøms krysningen under traktorveien (figur 93). Her har bekken gått tett av kvist (ser ut som hageavfall? og annet trevirke), slik at en har fått en demningsfunksjon. Dette har så skapt ett fall som bryter kontinuiteten på lav og normal vannføring, noe som gir oppgangsproblemer for gytefisk. Ved høy vannføring og flom kan fisken kanskje (?) passere, men NIVA har ikke gjort videre undersøkelser med elfiskeapparatet i Uva for å bekrefte eller avkrefte dette. Strekninger nedstrøms dette området er ikke befart, slik at lignende forhold kan finnes seg også der. Ytterligere befaring kombinert med elfiskeundersøkelser bør gjøres.

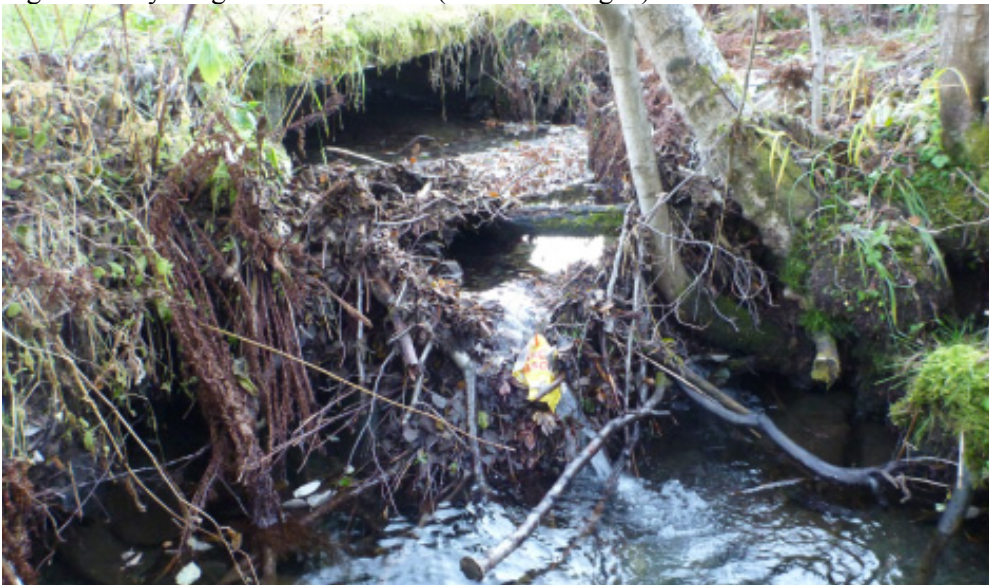
Figur 93. Tetting av kvist har gitt en demmende funksjon og fall i nedre del av Uva, som kan hindre fiskevandring. (Foto: M. Bergan)

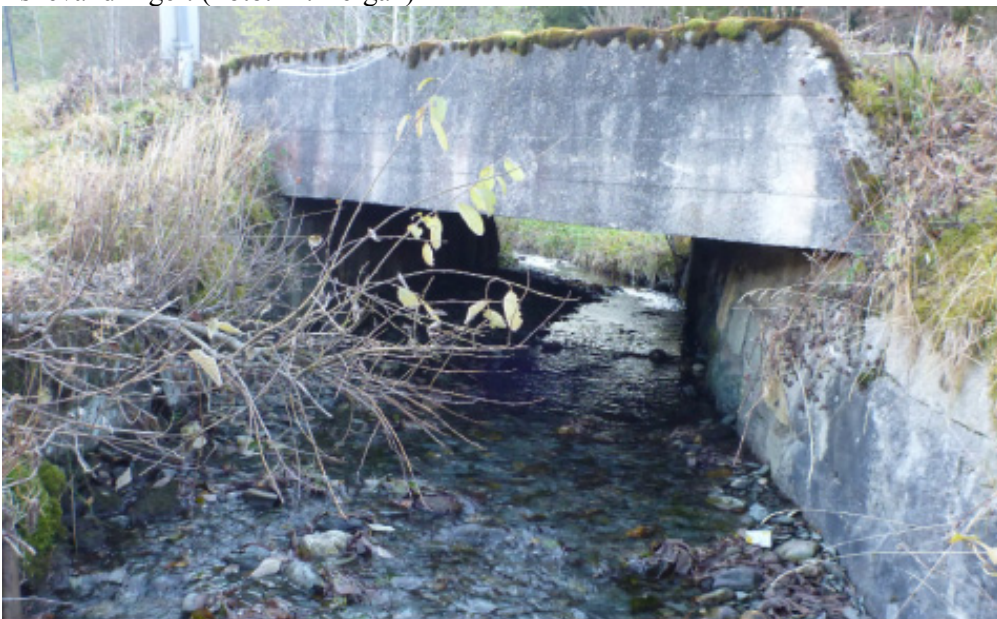
Figur 94. Krysning Fv 700. (Foto M. Bergan)

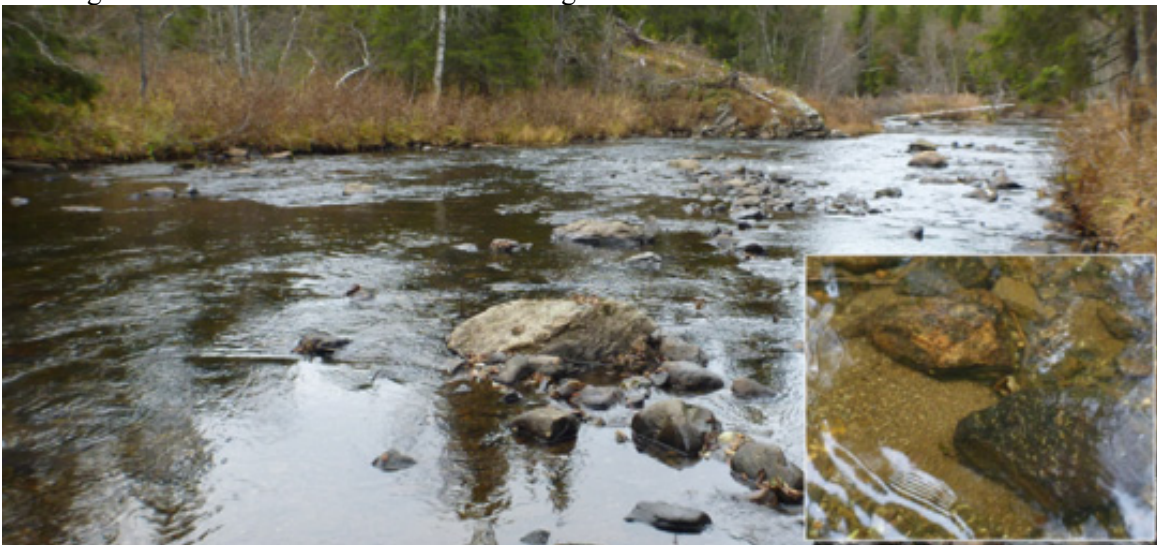
Figur 96. Stasjonsområde og dominerende substrat-størrelser i Skolda. (Foto: M. Bergan)

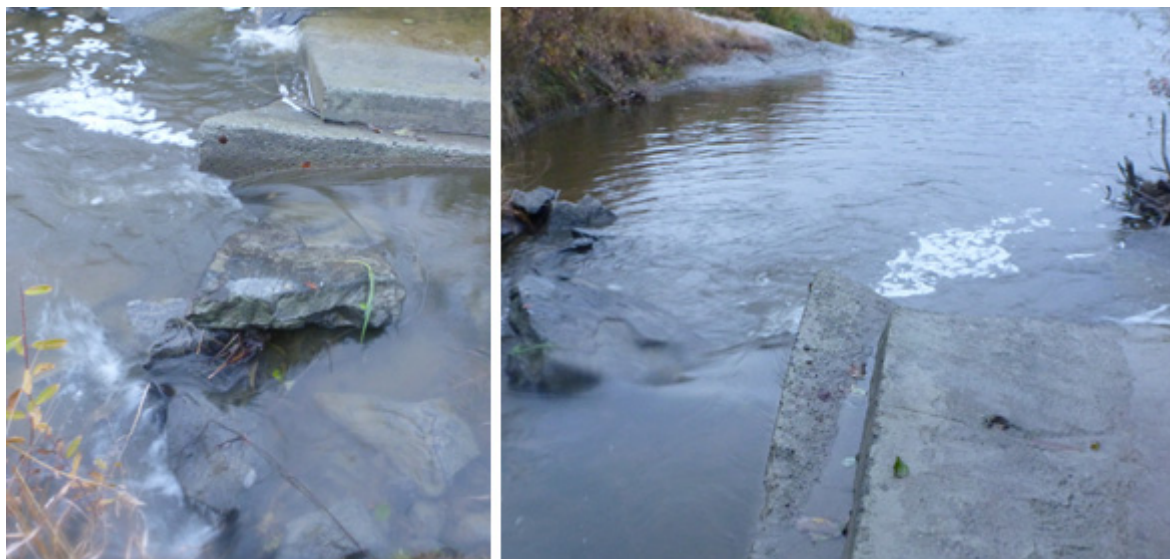
I munningsområdet til Orkla (12a) er det lagt ut en liggende betongkonstruksjon i kombinasjon med store stein. Dette inngrepet utgjør ett vandringshinder i perioder der Orkla går på lav/middels vannføring, eller når det er lave vannføringer i Ustørja. Større gytefisk av sjørret (og evt. laks) passerer ved vannføringsøkning, men vandringsvinduet er betydelig innskrenket sammenlignet med opprinnelig. Mindre fiskestørrelser (≤ 20 cm) vil ha enda mindre oppgangsvindu forbi dette punktet. Iht. kriteriesett A (DG, 2009) må inngrepet klassifiseres som et vandringshinder, og utbedres iht. vannforskriften. NIVA foretok flytting av store stein som sperret løpet, men hele betongkonstruksjonen bør fjernes for å utvide vandringsvinduet og sikre lettere oppvandring.

Figur 102. Ustørjas munningsområde til Orkla.(Foto: M. Bergan)

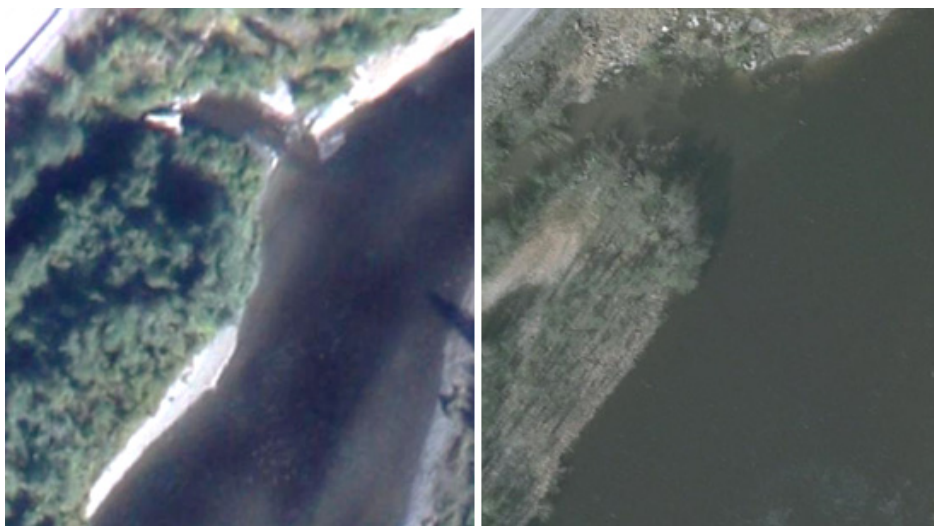
Figur 103. Menneskeskapt vandringshinder i Ustørja før munning på normal vannføring (t.v., flyfoto fra 2010) og på høy vannføring/floem (t.h., flyfoto fra 2008). (Flyfoto fra <http://kart.finn.no/>)

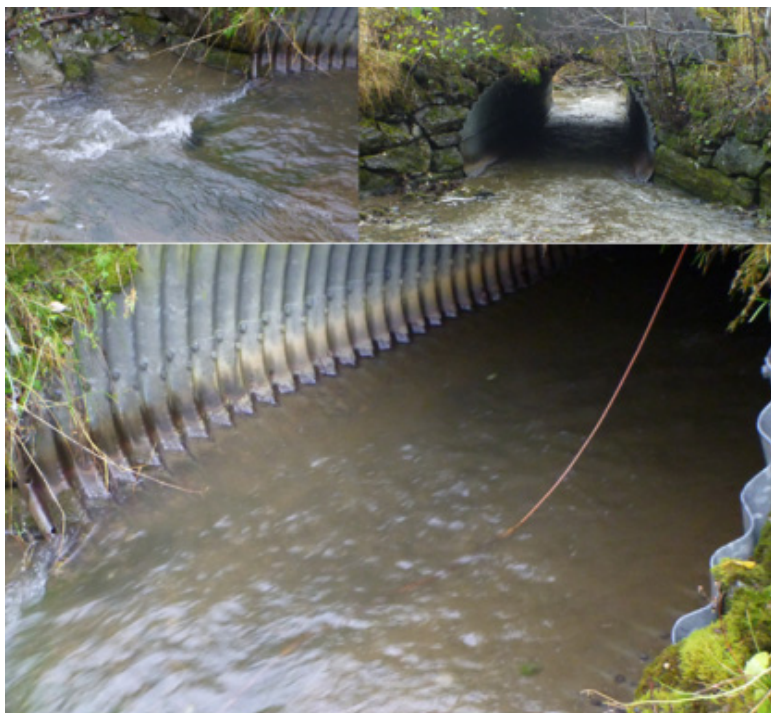
Under Fv 462 er det etablert en kulvert i blikk/stål med opprinnelig rillet bunn (tabell 22, interessepunkt 12b). Denne bunnen er fylt med betong, som fører til at vannet renner hurtigere gjennom kulverten. Videre har munningen ett overheng av asfalt/betong, og kulverten er grunn (± 5 cm) på normale vannføringer, med relativt hurtig vannhastighet.

Iht. kriteriesett A (DG, 2009) møter kulverten (figur 104) flere av kriteriene for å klassifiseres som et vandringshinder. Inngrepet begrenser vandring for ungfisk innad i bekken, og er trolig oppstrøms vandringsbarriere i store perioder (ved normal eller lav vannføring) for fiskestørrelser fra 15 cm og nedover. For vandrende gytefisk med størrelser fra 20 cm og oppover er inngrepet også sterkt vandringshindrende i perioder, men gytefisken passerer kulverten ved gunstige vannføringer og vannføringsøkning, som på befaringstidspunktet. Da var vannføringen over middels. Iht. vannforskriften må kulverten utbedres for lette forbivandringen for sjørretet i Ustørja.

Figur 104. Krysning under Fv 462 i Ustørja.

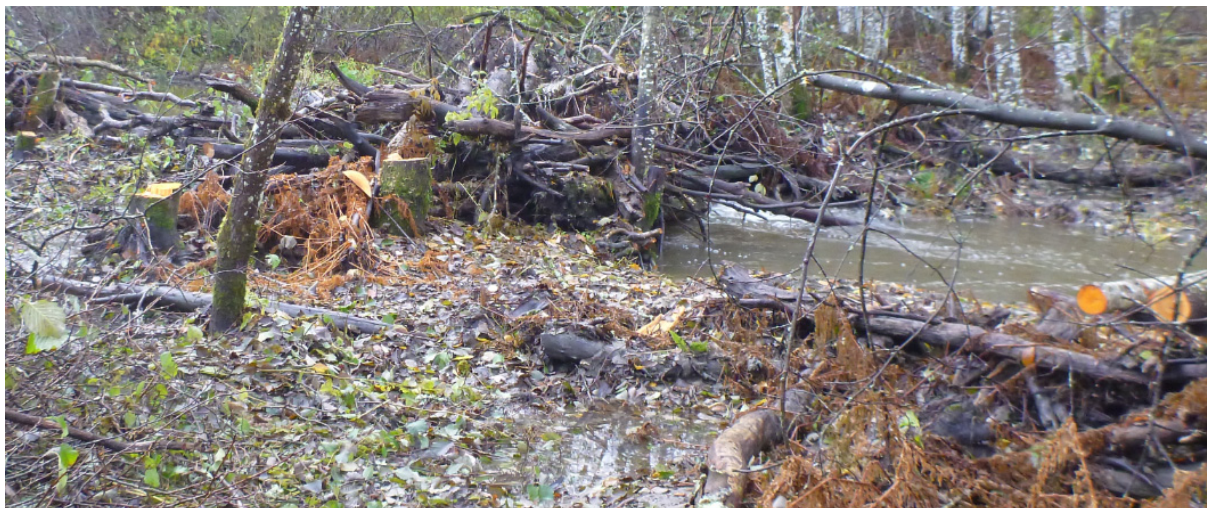
Figur 105. Tiltetting av trær og kvist i bekkeløpet hindrer passering av gytefisk. (Foto: M. Bergan)

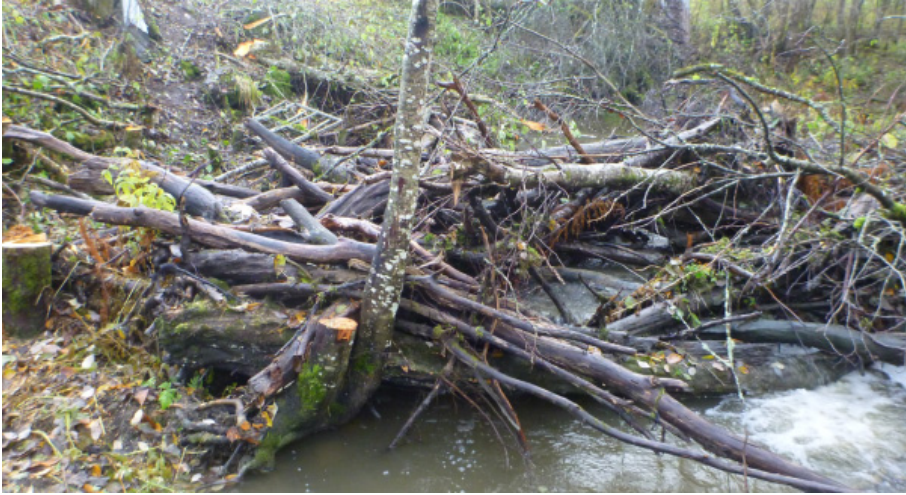
Om lag 70 bekkemeter ovenfor Fv 462 har det dannet seg en fortetting av bekkeløpet (tabell 22, interessepunkt 12 d). Denne fortettingen framsto som en demning ved befaringen, og var sterkt vandringshindrende, potensiell vandringsbarriere. Det er usikkert om sjørret kom forbi dette punktet høsten 2012, men årsyngel fra gyting forrige høst ble registrert ovenfor interessepunktet ved søk med elfiskeapparatet.

Figur 106. Tiltetting av trær og kvist i bekkeløpet har dannet en demning. (Foto M. Bergan)

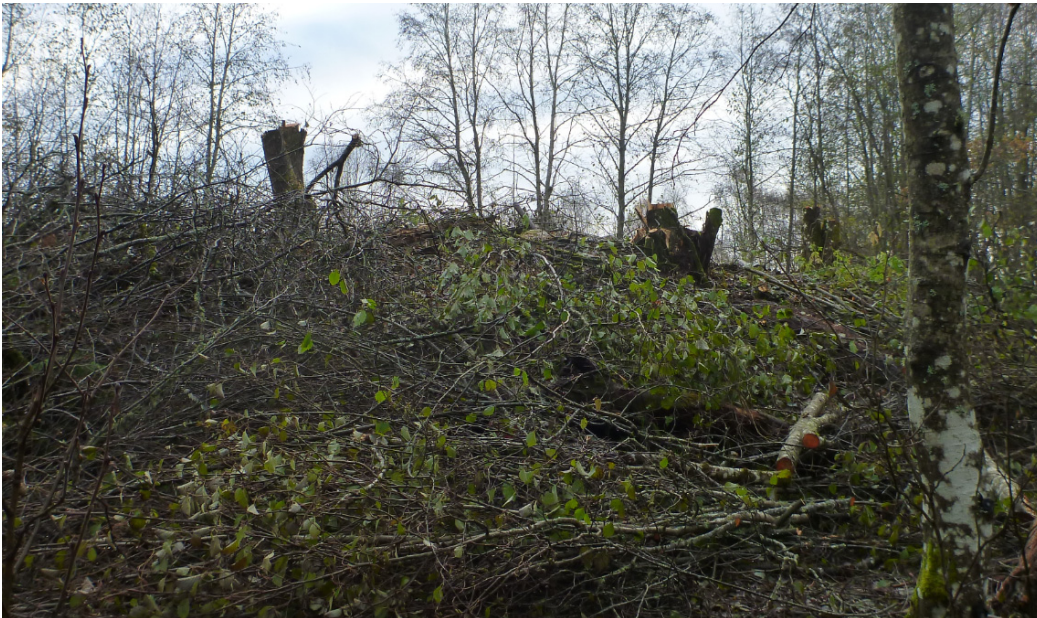
Figur 107. Hogst av kantvegetasjon foregikk i Ustørja høsten 2012, og hogsten ble etterlatt i eller ved bekkeløpet. (Foto: M. Bergan)

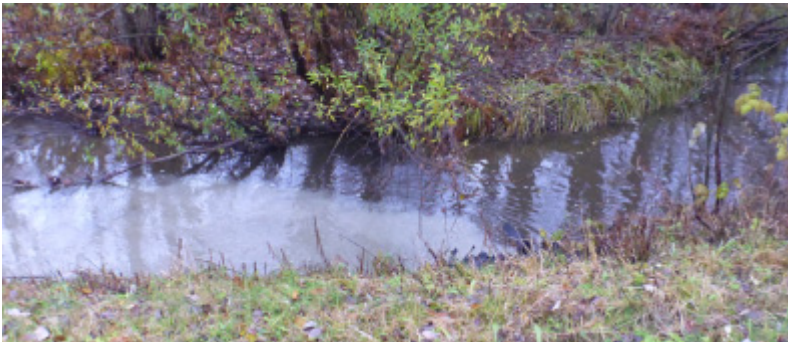
Figur 108. Tilførsel fra tilsigsbekken fra Vollmoen (vann med høy turbiditet på bildet) møter Ustørja. (Foto: M. Bergan)

Ustørja har redusert vannkjemisk tilstand som følge av høye næringssaltverdier og innhold av fekale bakterier på strekninger nedstrøms Fv 462. Det er trolig periodisk høy avrenning fra nærliggende dyrkemark, med potensielt bidrag fra den rørlagte tilsigsbekken ved Vollmoen (figur 108), som drenerer bl.a. en nedlagt revefarm (Anon. grunneier, pers. med.). Bunndyrsamfunnet klassifiserer strekninger ovenfor Fv 462 til god økologisk tilstand. Vurdert ved laksefisk som kvalitetselement oppnår Ustørja Moderat tilstand. En rekke faktorer bidrar trolig til at forekomsten av laksefisk (sjørret) er lavere enn forventet i bekken, der vannkvalitet og hydromorfologiske forhold som vandringshindre kan være aktuelle årsaker.

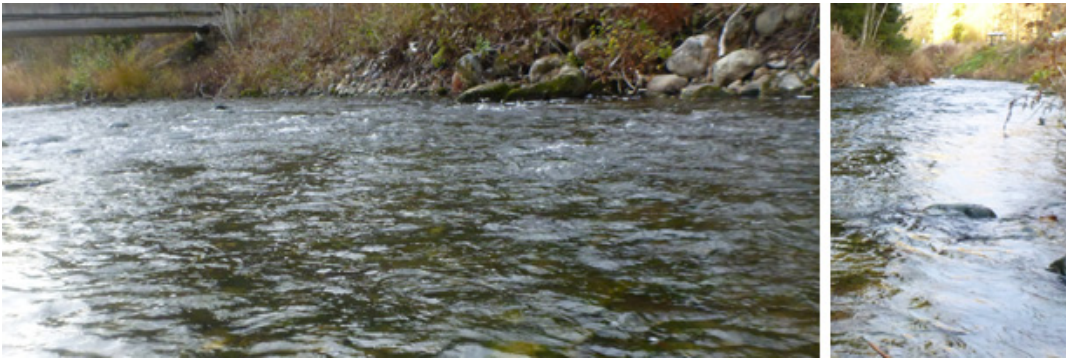
Figur 113. Vorma, utbygd strekning. Stasjonsområde. (Foto: M. Bergan)

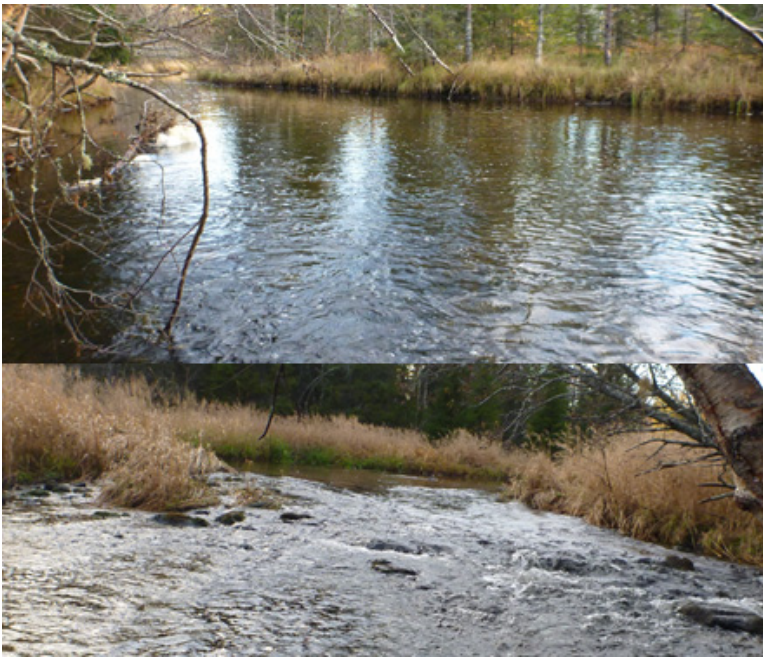
Figur 114. Vorma, øvre del. Prøvetakingspunkt for vannkvalitet. (Foto: M. Bergan)
