Vannøkologiske undersøkelser i vannområde Orklavassdraget i 2012

Tittel Vannøkologiske undersøkelser i vannområde Orklavassdraget i 2012.	Løpenr. (for bestilling) 6502-2013	Dato 1.6.2013
	Prosjektnr. Undemr. 12310	Sider Pris 119
Forfatter(e) Morten Andre Bergan Anne Orderdalen Steen	Fagområde Ferskvann	Distribusjon Fritt
	Geografisk område Midt Norge	Trykket NIVA

**Vannøkologiske undersøkelser i vannområde
Orklavassdraget i 2012**

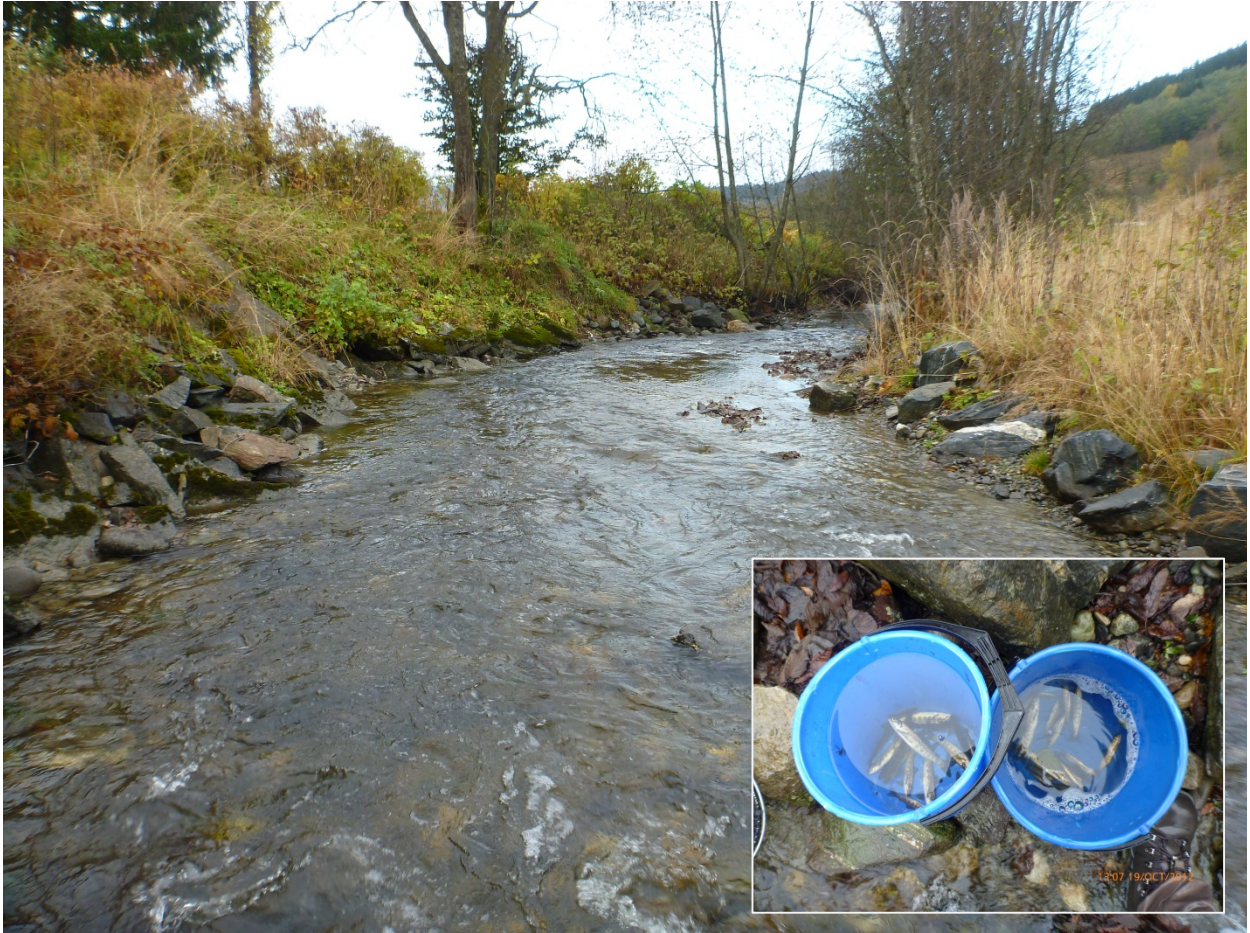
Figur 116. Stasjonsområde i Sola, og fangst etter 1. og 2. elfiske-omgang (innfelt). (Foto: M. Bergan)

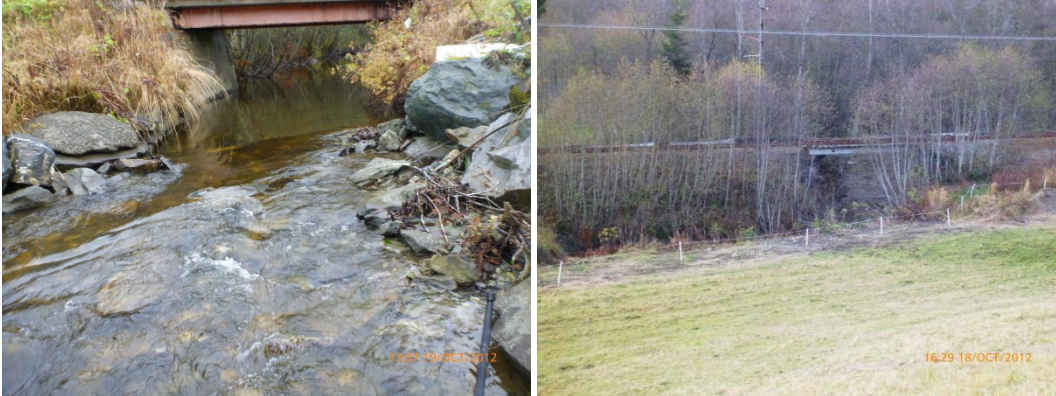
Det registreres ingen større hydromorfologiske påvirkningsfaktorer i Sola høsten 2012. Anadrom strekning er trolig utrettet fra gammelt av på enkelte partier i forbindelse med jordbruksvirksomhet, men inngrepene er så vidt gamle, at en vurdering ikke lar seg gjøre med dagens historiske informasjon. Potensielt kan krysningen under jernbanelinja og kommunal vei medføre oppgangsproblemer for anadrom laksefisk, men begge krysninger ivaretar fiskevandringene på en god måte.

Figur 119. Brukrysnings og bevart elvebunn under kommunal vei (t.v.) og jernbanelinje (t.h.) i Sola (Foto: M. Bergan)

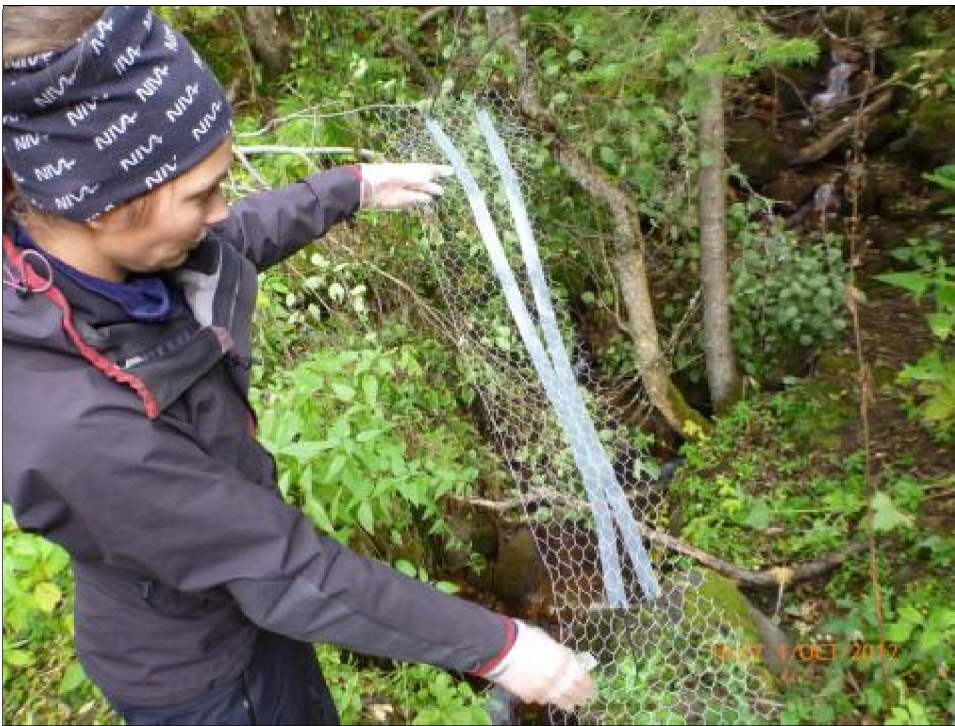
Figur 1: Montering av passive prøvetakere på hønsenetting (foto: Morten André Bergan).
