MINISTERIO DE EDUCACION, CULTURA Y DEPORTES

Escuela Niño Dios, Comunidad El Encino.

Diagnostico de Infraestructura Escolar e Institucional del Municipio de LA SABANA.

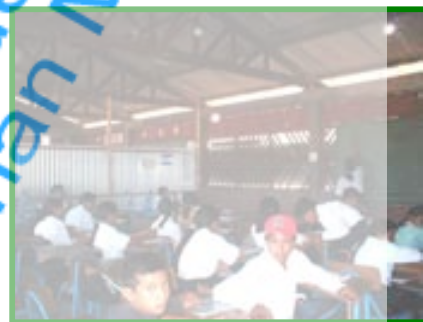
Vista interna del agrupamiento 2. Se observa la partición de

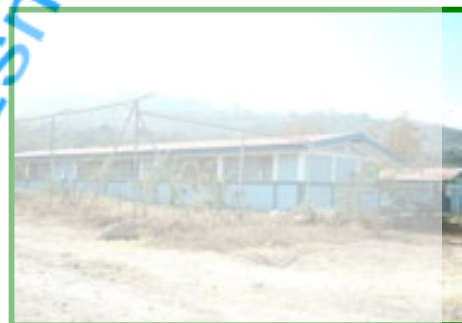
Agrupamiento 5 (Lineal): Cuenta con tres aulas que se encuentran en buen estado, conformado por sistema constructivo de estructura de concreto con cerramiento de ladrillo de barro, estructura de techo metálica con cubierta de láminas de zinc galvanizado, cielo raso de estructura de madera con forro de plycem, pisos de ladrillo corriente, puertas de madera sólida sin verjas de protección y ventanas de paletas de vidrio con marco de aluminio y verjas de protección. Construcción en el año 1999 por FISE. Requiere mantenimiento preventivo.

En primer plano se observa el agrupamiento 5 y al fondo el agrupamiento 7 área de

Agrupamiento 7 (Unitario): Cuenta con una batería grande de servicios sanitarios, que se encuentra en regular estado, conformado por sistema constructivo de estructura de concreto con cerramiento de ladrillo de barro, estructura de techo metálica con cubierta de láminas de zinc galvanizado, cielo raso de estructura de aluminio con forro de plywood; pisos de ladrillo corriente, puertas de madera sólida con verjas de protección y ventanas

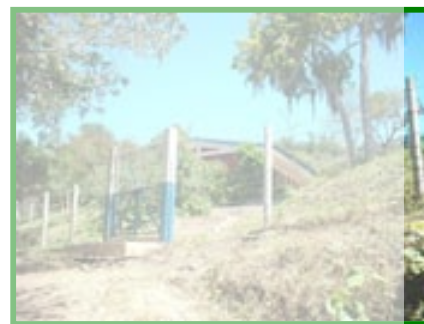
Vista del acceso de la escuela.

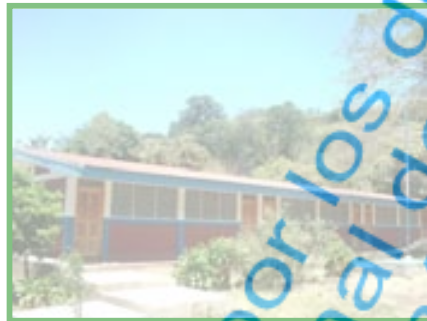
Vista parcial del agrupamiento 1
(aulas de clases).

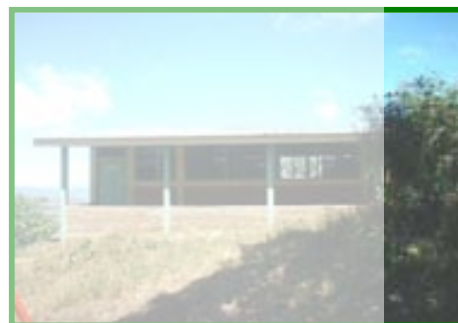
Vista del agrupamiento 1 (aulas de clases y dirección).

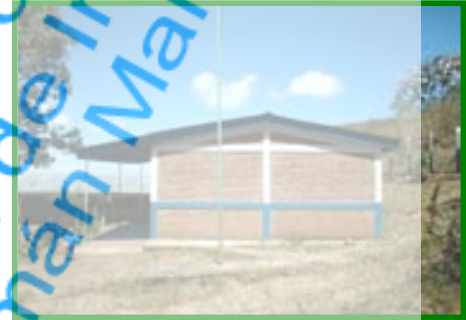
Agrupamiento 2 (Unitario): Cuenta con un aula que se encuentra en buen estado físico, conformado por sistema constructivo de estructura de concreto con cerramiento de ladrillo de barro, estructura de techo de madera con cubierta de láminas de zinc galvanizado, pisos de ladrillo corriente, puertas de madera a una cara sin verjas de protección y ventanas de paletas de madera con marco de madera y verjas de protección. Construcción en el año 1990 por FISE. Requiere mantenimiento preventivo.

Vista lateral del agrupamiento 2 (aulas de clases).

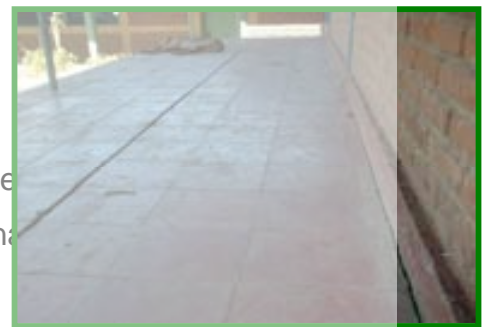
Las fuertes lluvias (mayo a Julio) inundan el centro y causan problemas de salud local.

Vista del pasillo del agrupamiento 2 se puede observar el desnivel del piso

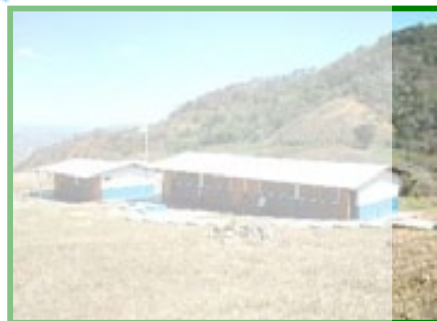
Vista panorámica de los agrupamientos 1 y 2.

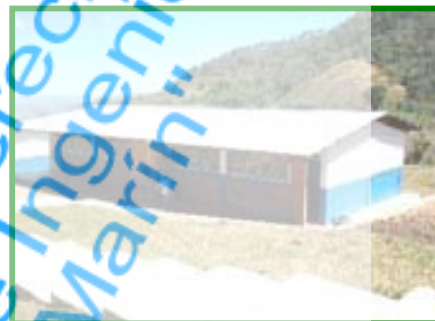
Agrupamiento 1 (Lineal): Cuenta con dos aulas que se encuentra en buen estado físico, conformado por sistema constructivo de estructura de concreto con cerramiento de ladrillo de barro, partición liviana de machimbre, estructura de techo metálica con cubierta de láminas de zinc galvanizado, piso embaldosado, puertas de madera a una cara sin verjas de protección y ventanas corredizas de vidrio fijo con marco de madera con verjas de protección. Construcción en el año 2002 por FISE. Requiere mantenimiento preventivo.

Vista del agrupamiento 1 (aulas de clases)

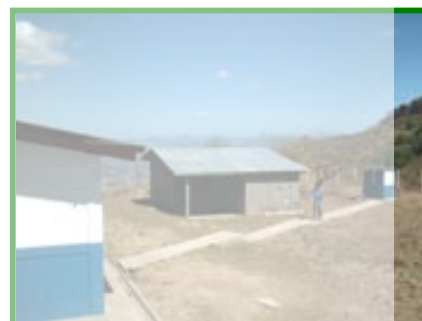
Agrupamiento 3 (Unitario): Consiste en una cocina rústica, construida por la comunidad de forma provisional en el año 1992 para preparación de alimentos. Requiere reemplazo.

La escuela cuenta con servicio de agua que se abastece por un ojo de agua que llega a la escuela por medio de tuberías, sin embargo no cuentan con el servicio de energía eléctrica ni recolección de basura por lo que tiene que quemarla. Cuentan con 2 letrinas corrientes.

Vista del agrupamiento 3 (Cocina) y las letrinas.

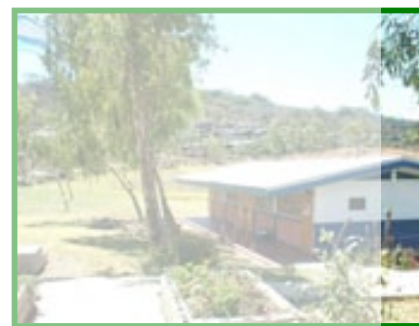
Vista del agrupamiento 2 (aula de clase)

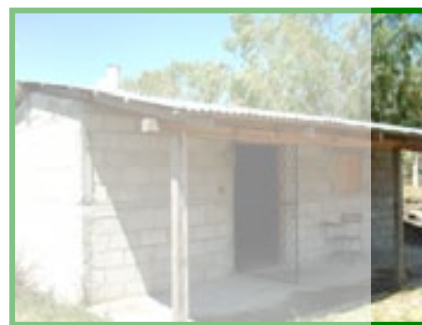
Agrupamiento 3 (Lineal): Cuenta con una cocina - comedor que se encuentra en buen estado físico, conformado por sistema constructivo de estructura de concreto con cerramiento de bloque de concreto, estructura de techo de madera con cubierta de láminas de zinc galvanizado, pisos de ladrillo corriente, puertas de madera sólida sin verjas de protección y ventanas de paleta de madera con marco de madera sin verjas de protección. Construcción en el año 2001 por Padres de Familia y Proyecto base para la comunidad. Requiere mantenimiento preventivo.

Vista del agrupamiento 3

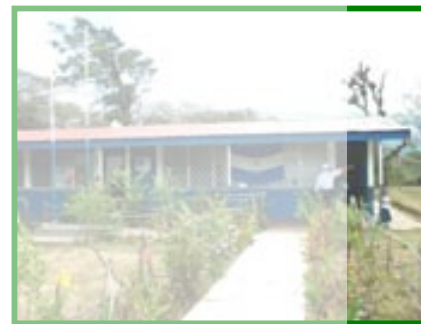
Vista parcial del agrupamiento 1 (aulas de clases).

Agrupamiento 1 (Lineal): Cuenta con dos aulas que se encuentran en buen estado físico, conformado por sistema constructivo de estructura de concreto con cerramiento de ladrillo de barro, estructura de techo metálica con cubierta de láminas de zinc galvanizado, cielo raso de estructura de aluminio con forro de poroplast, pisos de ladrillo corriente, puertas de madera sólida sin verjas de protección y ventanas de paletas de vidrio con marco de aluminio y verjas de protección. Construcción en el año 1996 por FISE. Requiere mantenimiento preventivo.

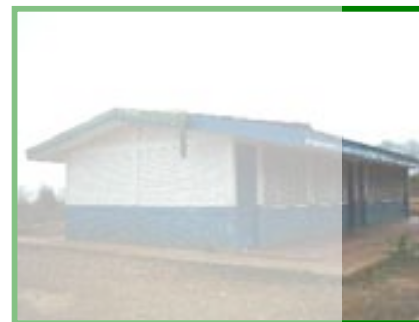
Vista del agrupamiento 1

Agrupamiento 1 (Lineal): Cuenta con dos aulas que se encuentran en buen estado físico, conformado por sistema constructivo de estructura de concreto con cerramiento de ladrillo de barro, estructura de techo metálica con cubierta de láminas de zinc galvanizado, cielo raso de estructura de aluminio con forro de plycem, pisos de ladrillo corriente, puertas de madera sólida con verjas de protección y ventanas de paletas de vidrio con marco de aluminio y verjas de protección. Construcción en el año 1994 por FISE. Requiere mantenimiento preventivo.

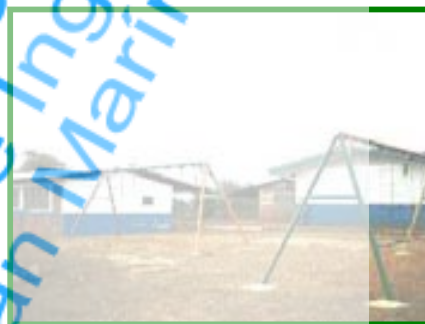
Vista parcial de todos los arunamientos.

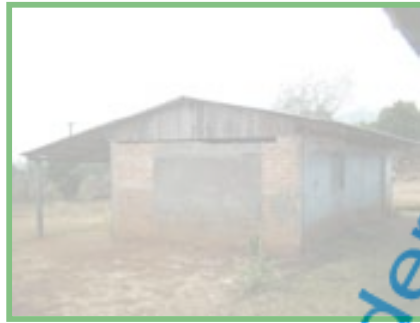
Los vientos de Noviembre a enero, levantaron el cielo raso del agrupamiento 1, el que se encuentra enfrente de la plaza cívica.

Vista parcial del

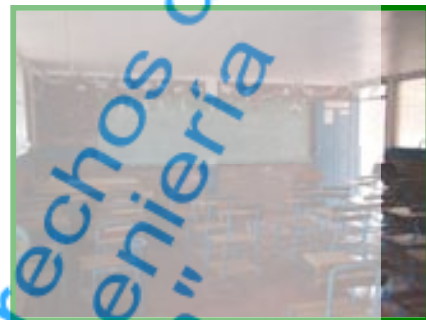
Agrupamiento 1 (Lineal): Cuenta con dos aulas que se encuentran en buen estado físico, conformado por sistema constructivo de estructura de concreto con cerramiento de bloque de concreto, estructura de techo metálica con cubierta de láminas de zinc galvanizado, cielo raso de estructura de madera con forro de plywood, pisos de ladrillo corriente, puertas de madera sólida con verjas de protección y ventanas de paletas de vidrio con marco de aluminio y verjas de protección. Construcción en el año 1996 por FISE. Requiere mantenimiento preventivo.

Vista interna del agrupamiento

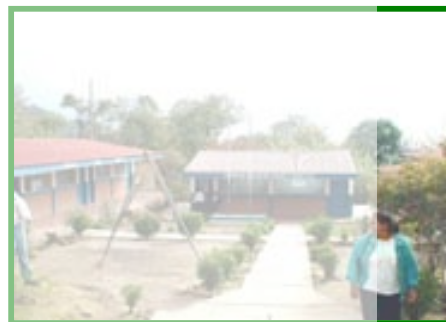
Vista del agrupamiento 1 y 2

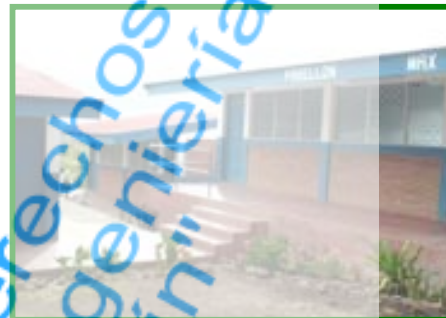
Vista de los agrupamientos 3 y 4.

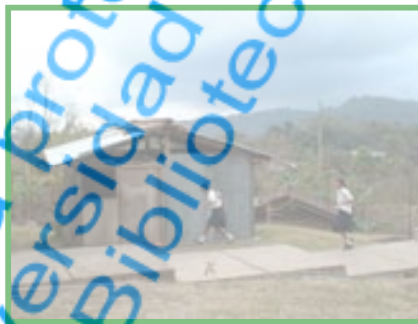
Las paredes y ventanas fueron afectadas por el huracán Mitch.

Vista del agrupamiento 5.

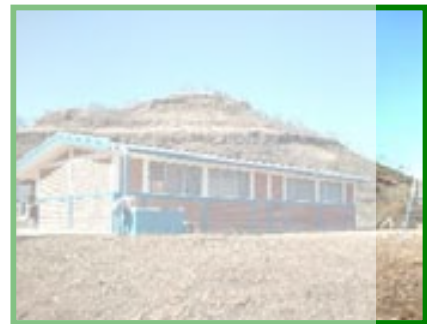
Vista posterior del agrupamiento 1

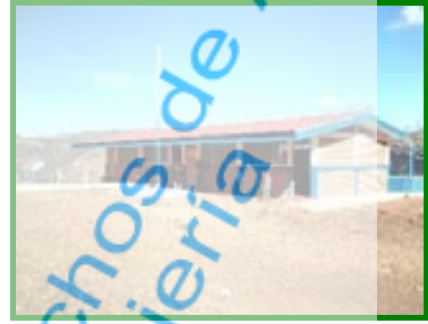
Agrupamiento 1 (Lineal): Cuenta con dos aulas que se encuentran en buen estado físico, conformado por sistema constructivo de estructura de concreto con cerramiento de ladrillo de barro, partición liviana de machimbre, cubierta de láminas de zinc galvanizado y estructura metálica, cielo raso de estructura de aluminio con forro de plycem, pisos de ladrillo corriente, puertas de madera sólida sin verjas de protección y ventanas de paletas de vidrio con marco de aluminio y verjas de protección. Construcción en el año 2002 por FISE. Requiere mantenimiento preventivo.

Vista frontal del agrupamiento 1.

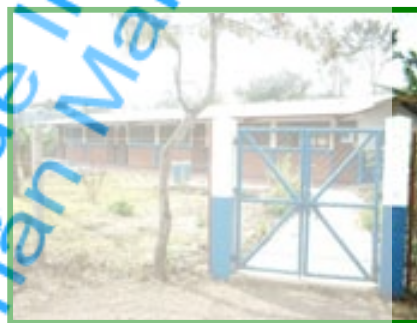
- **Accesibilidad:** Accesible solo en verano con vehículo de doble tracción. Camino en regular estado.

Vista del acceso de la escuela, al fondo el

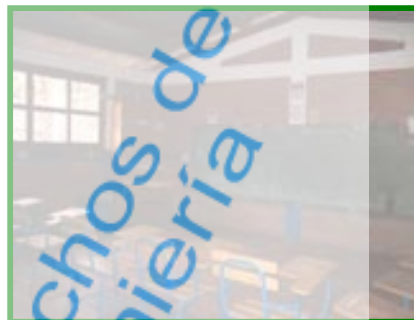
Agrupamiento 1 (Lineal): Cuenta con tres aulas que se encuentran en buen estado físico, conformado por sistema constructivo de estructura de concreto con cerramiento de bloque de concreto, partición liviana de machimbre, estructura de techo metálica con cubierta de láminas de zinc galvanizado, pisos de ladrillo corriente, puertas de madera sólida sin verjas de protección y ventanas corredizas de vidrio fijo con marco de madera y verjas de protección. Construcción en el año 2000 por FISE. Requiere mantenimiento preventivo.

Vista interna del aula de clases, en el agrupamiento 1.

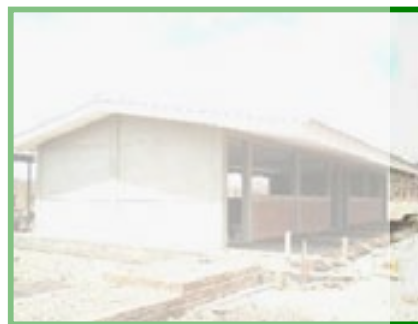
Vista del agrupamiento en construcción.

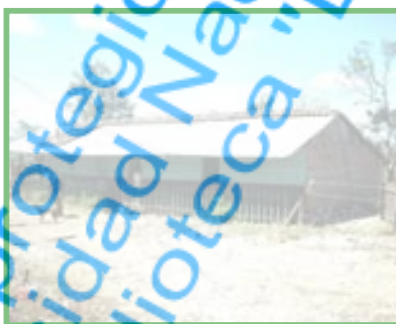
Vista panorámica de la vivienda donde se imparte las clases de preescolar.

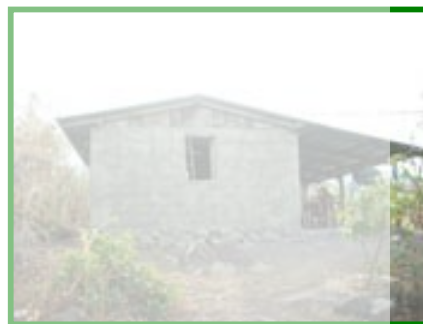
Local no es diseñado para escuela es una vivienda. Pero fue donado para la escuela.

Vista lateral de la vivienda donde labora la escuela.

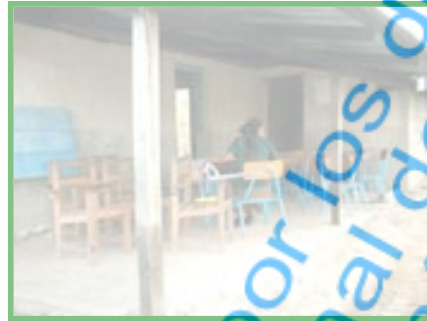
Durante el trabajo de campo se observó que donde imparten las clases es un local diseñado para una vivienda, el cual fue donado para construcción de una vivienda.

Vista del área donde se imparten las clases.

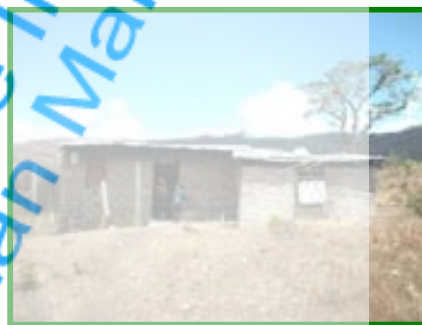
Vista de la vivienda donde se imparte el preescolar.

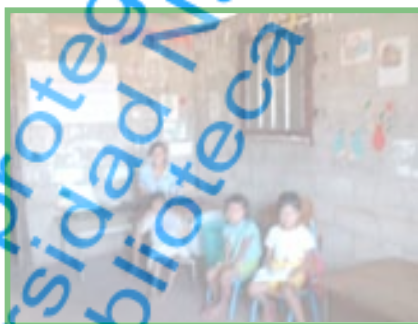
Vista interna del área donde se imparte las clases de preescolar.

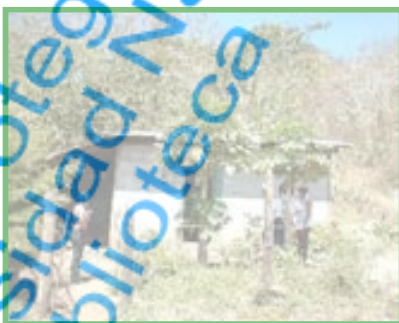
- **Área Geográfica y Dirección** Área Rural. Comunidad El Edén, Casco urbano 8 kms al norte.
- **Accesibilidad:** **Accesible** todo el año con vehículo de doble tracción. Camino en regular estado.
- **Legalidad del terreno:** El establecimiento es prestado, se labora en una vivienda.

Vista de la vivienda donde se imparte el preescolar.

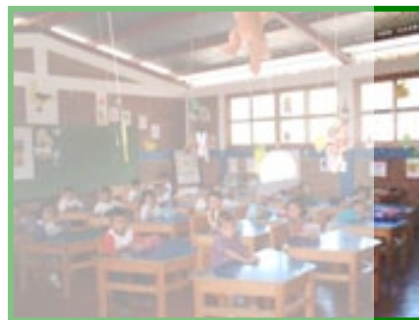
Vista interna del aula de clases, agrupamiento 1.

Agrupamiento 1 (Unitario): Cuenta con una aula que se encuentra en buen estado físico, conformado por sistema constructivo de estructura de concreto con cerramiento de ladrillo de barro, estructura de techo metálica con cubierta de láminas de zinc galvanizado, piso embaldosado, puertas de madera a una cara sin verjas de protección y ventanas corredizas de vidrio fijo con marco de madera y verjas de protección. Construcción en el año 2002 por FISE. Requiere mantenimiento preventivo.

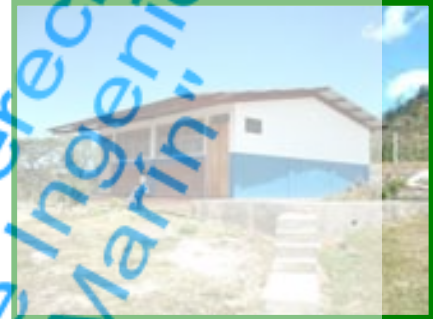
Vista externa del agrupamiento 1.

Debido a las fuertes lluvias y la dirección de los vientos, el aula de clases se inunda provocando la suspensión de clases.

Asimismo causa deterioro a la infraestructura como al mobiliario de la escuela.

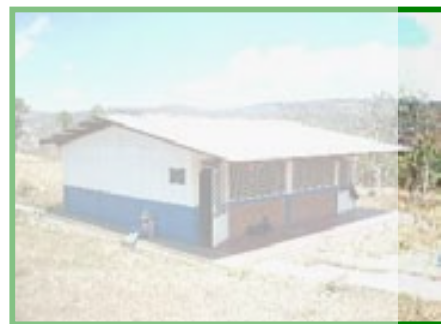
Vista del agrupamiento 1 (aula de clases).

Agrupamiento 1 (Unitario): Cuenta con un aula que se encuentra en buen estado físico, conformado por sistema constructivo de estructura de concreto con cerramiento de ladrillo de barro, estructura de techo metálica con cubierta de láminas de zinc galvanizado, no tiene cielo raso, pisos embaldosado, puertas de madera sólida con verjas de protección y ventanas corredizas de vidrio fijo con marco de madera y verjas de protección. Construcción en el año 2001 por FISE y la Alcaldía. Requiere mantenimiento preventivo.

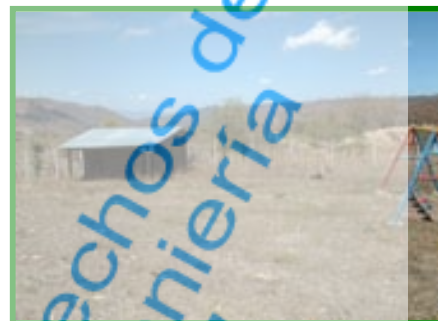
Vista del agrupamiento 2

Agrupamiento 2 (Unitario): Consiste en una cocina rústica construida en el año 2000 por la comunidad de forma provisional para preparación de alimentos. Requiere reemplazo.

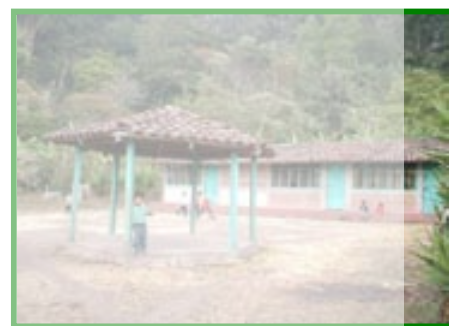
Local diseñado para escuela, físicamente está compuesto por 1 agrupamiento lineal y 2 agrupamientos unitarios.

Vista de los agrupamientos 1

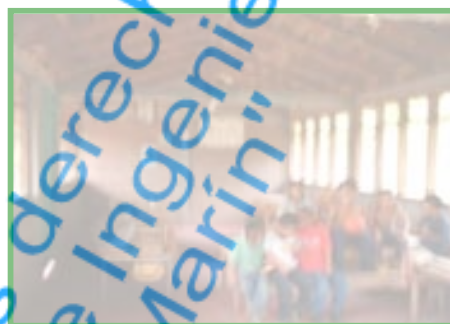
Vista interna del aula de clases, agrupamiento 1.

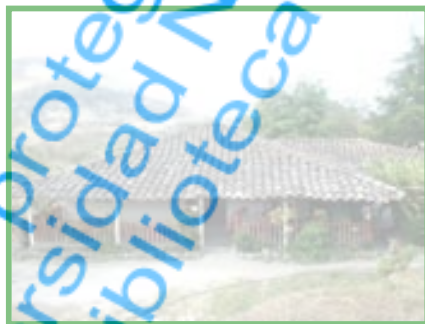
- **Área Geográfica y Dirección** Área Rural. Comunidad Apanaje, de la Escuela Cristo Rey 3 kms al norte.
- **Accesibilidad:** Accesible solo en verano con vehículo de doble tracción. Camino en regular estado.
- **Legalidad:** El preescolar labora en una vivienda.

Vista de la vivienda donde se imparte el preescolar.
