PROPUESTA DE REHABILITACIÓN DEL
PALACIO DE LA CULTURA JOAQUÍN PASOS
DE LA CIUDAD DE GRANADA, NICARAGUA.

Trabajo monográfico para Optar al Título de
Arquitecto

Noviembre del 2016

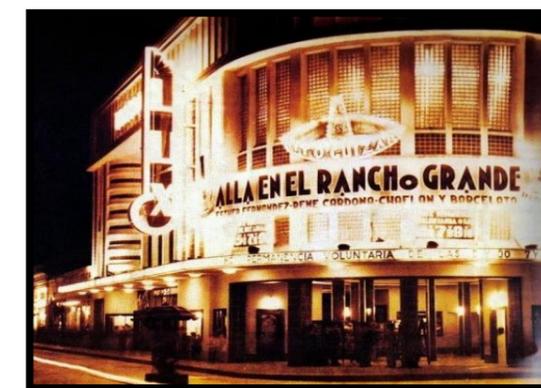
Imagen#1: Antiguo Teatro LUX

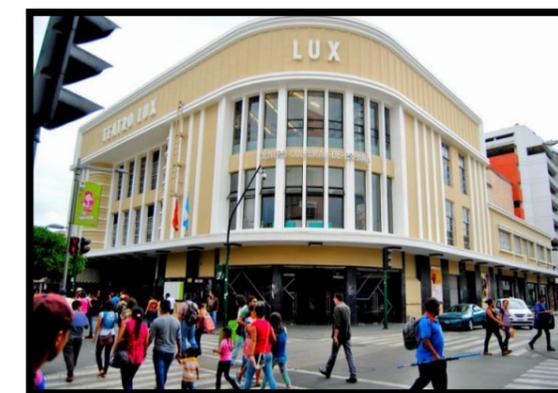
Imagen # 2: Cine Lux Fachada Principal

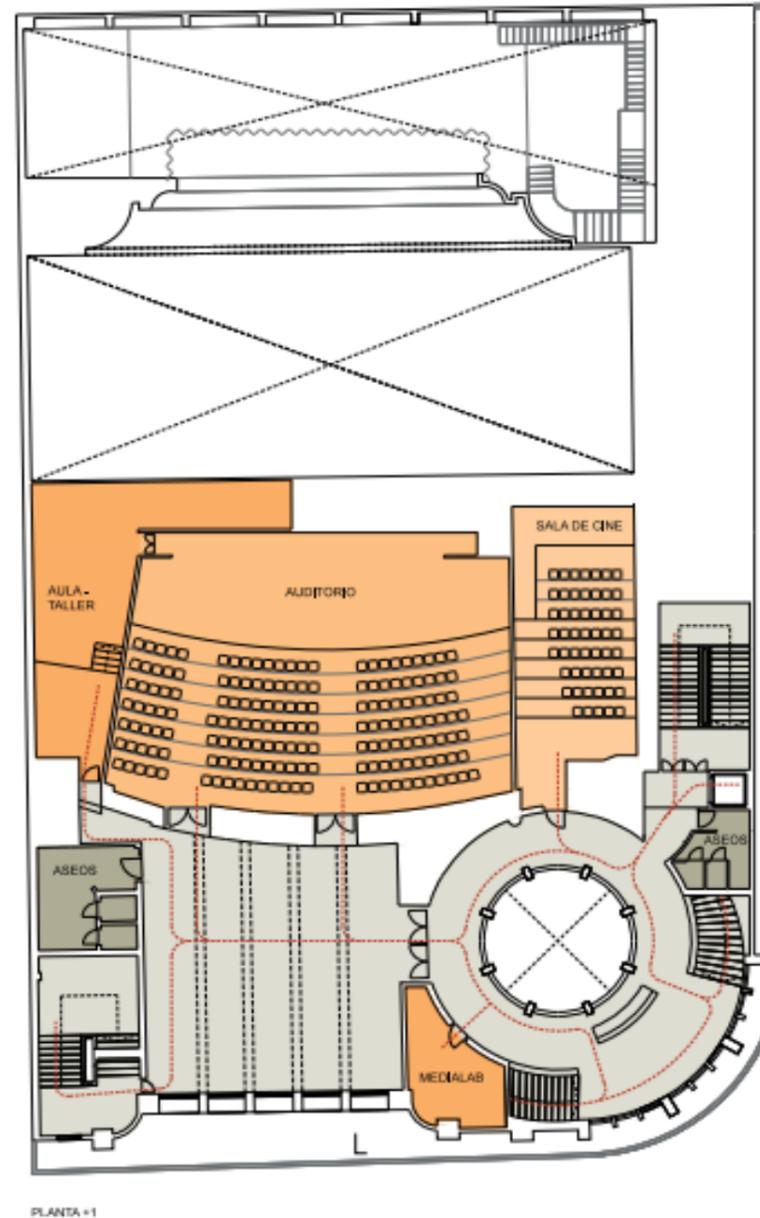
Ilustración 2: Planta arquitectónica Teatro LUX Segundo Nivel
Fuente: <http://www.aecid.es/Centro-Documentacion/Documentos/documentos%20adjuntos/Sedes-Red-CCEs-dossier.pdf>

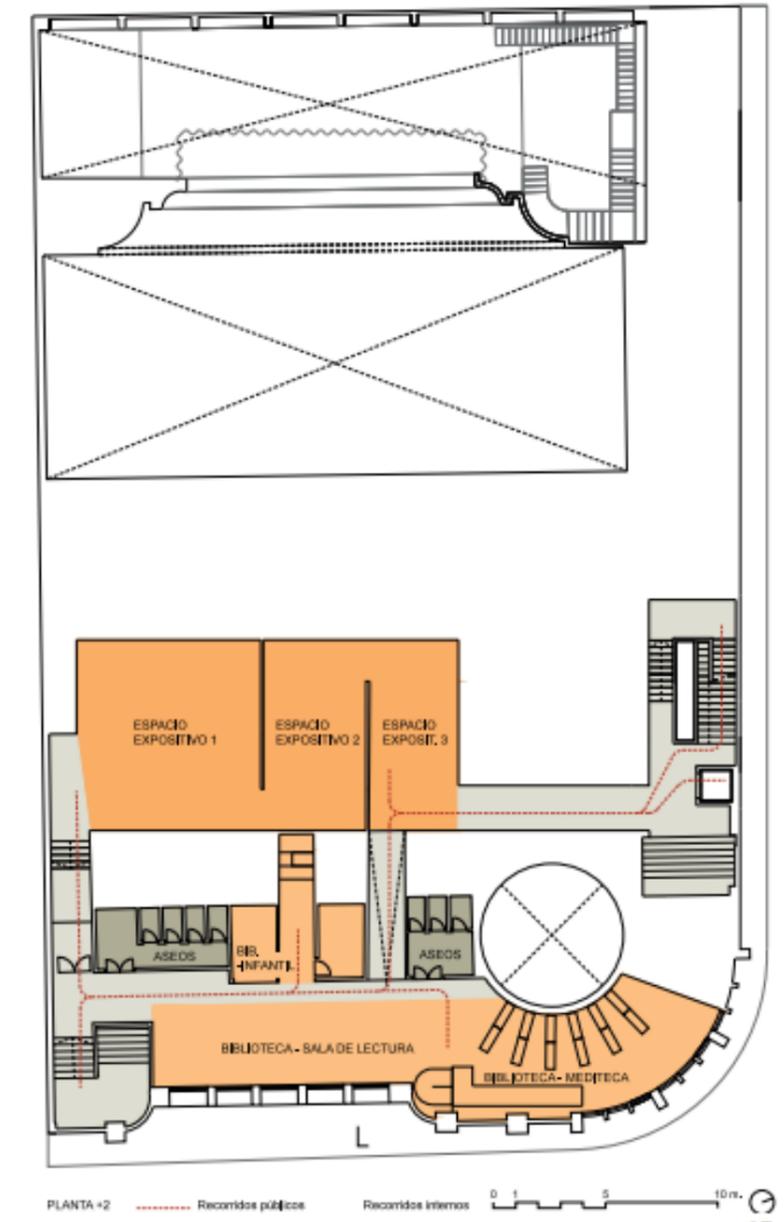
Ilustración 3: Planta arquitectónica Teatro LUX Tercer Nivel
Fuente: <http://www.aecid.es/Centro-Documentacion/Documentos/documentos%20adjuntos/Sedes-Red-CCEs-dossier.pdf>

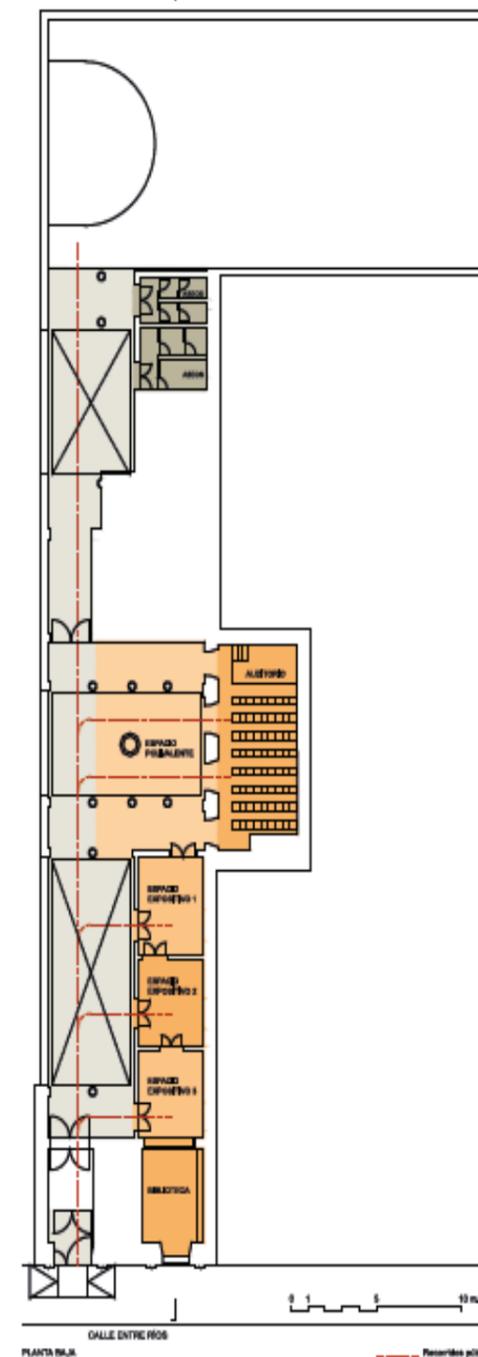
Ilustración 6: Planta arquitectónica Casa Garzón Maceda
Fuente: <http://www.aecid.es/Centro-Documentacion/Documentos/documentos%20adjuntos/Sedes-Red-CCEs-dossier.pdf>

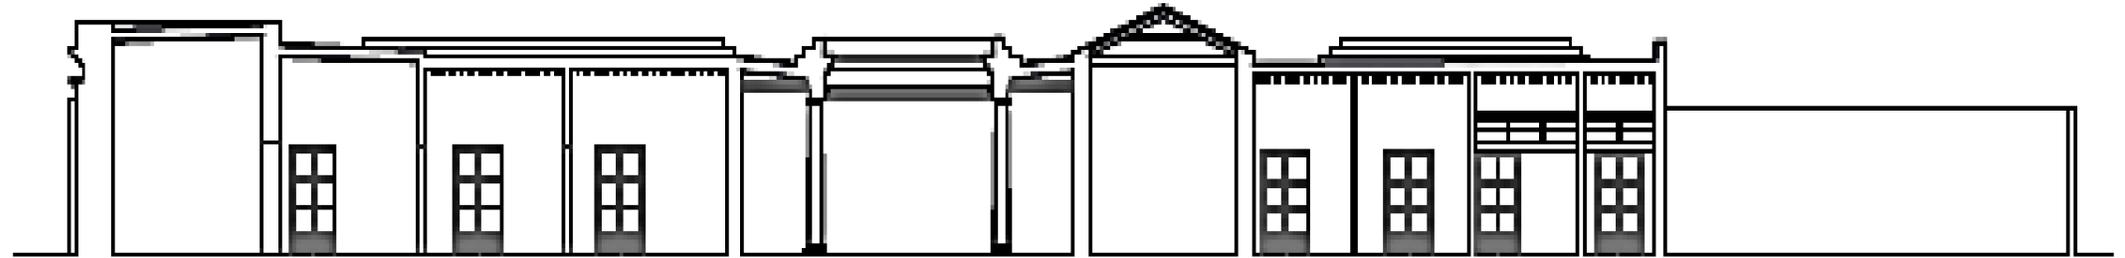
Ilustración 7: Sección Longitudinal Casa Garzón Maceda

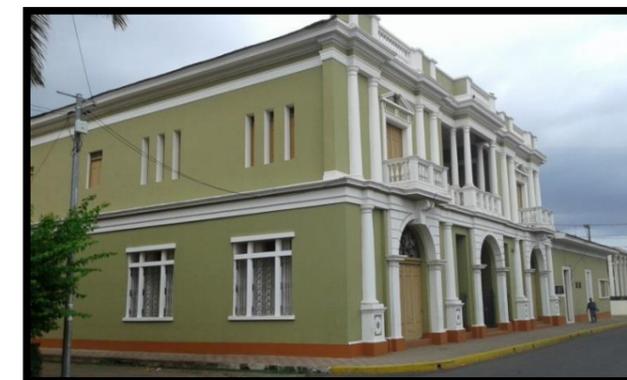
Fotografía #1 Casa de habitación de Amelia Bernard
Fuente: Autores

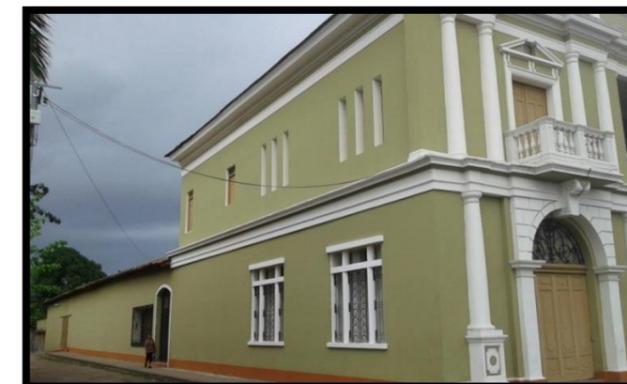
Fotografía #2 Costado Norte Casa de Amelia Bernard.
Fuente: Autores

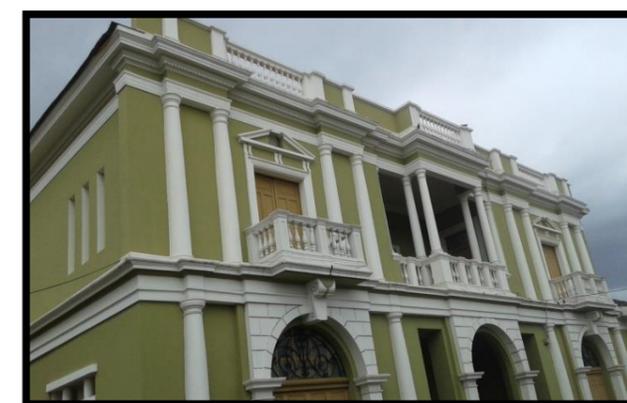
Fotografía #3 Casa de Amelia Bernard.
Fuente: Autores

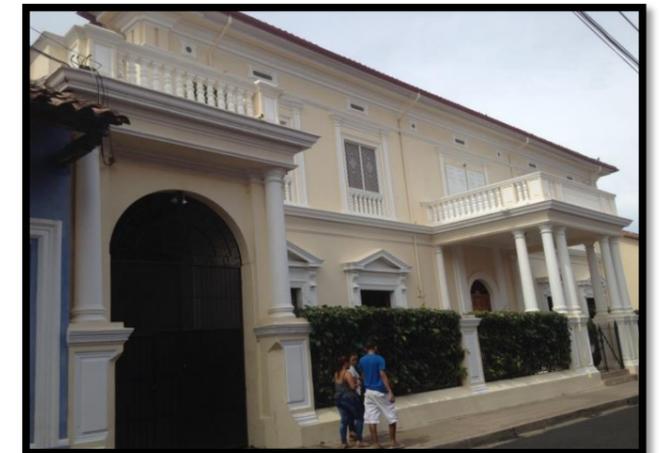
Fotografía #5: Casa de la Familia Gutiérrez
Fuente: Autores

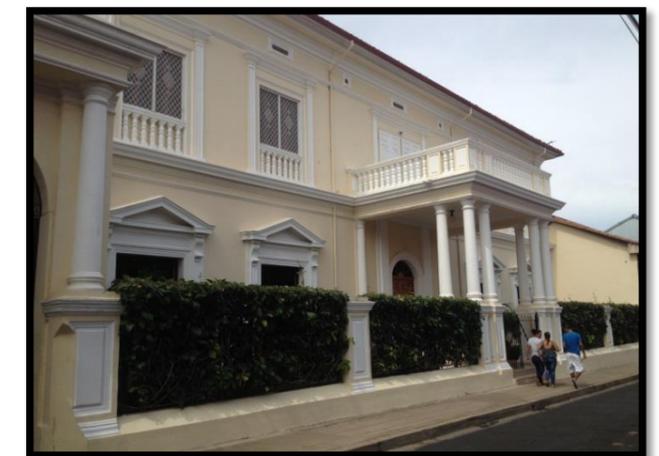
Fotografía #6: Casa de la Familia Gutiérrez
Fuente: Autores

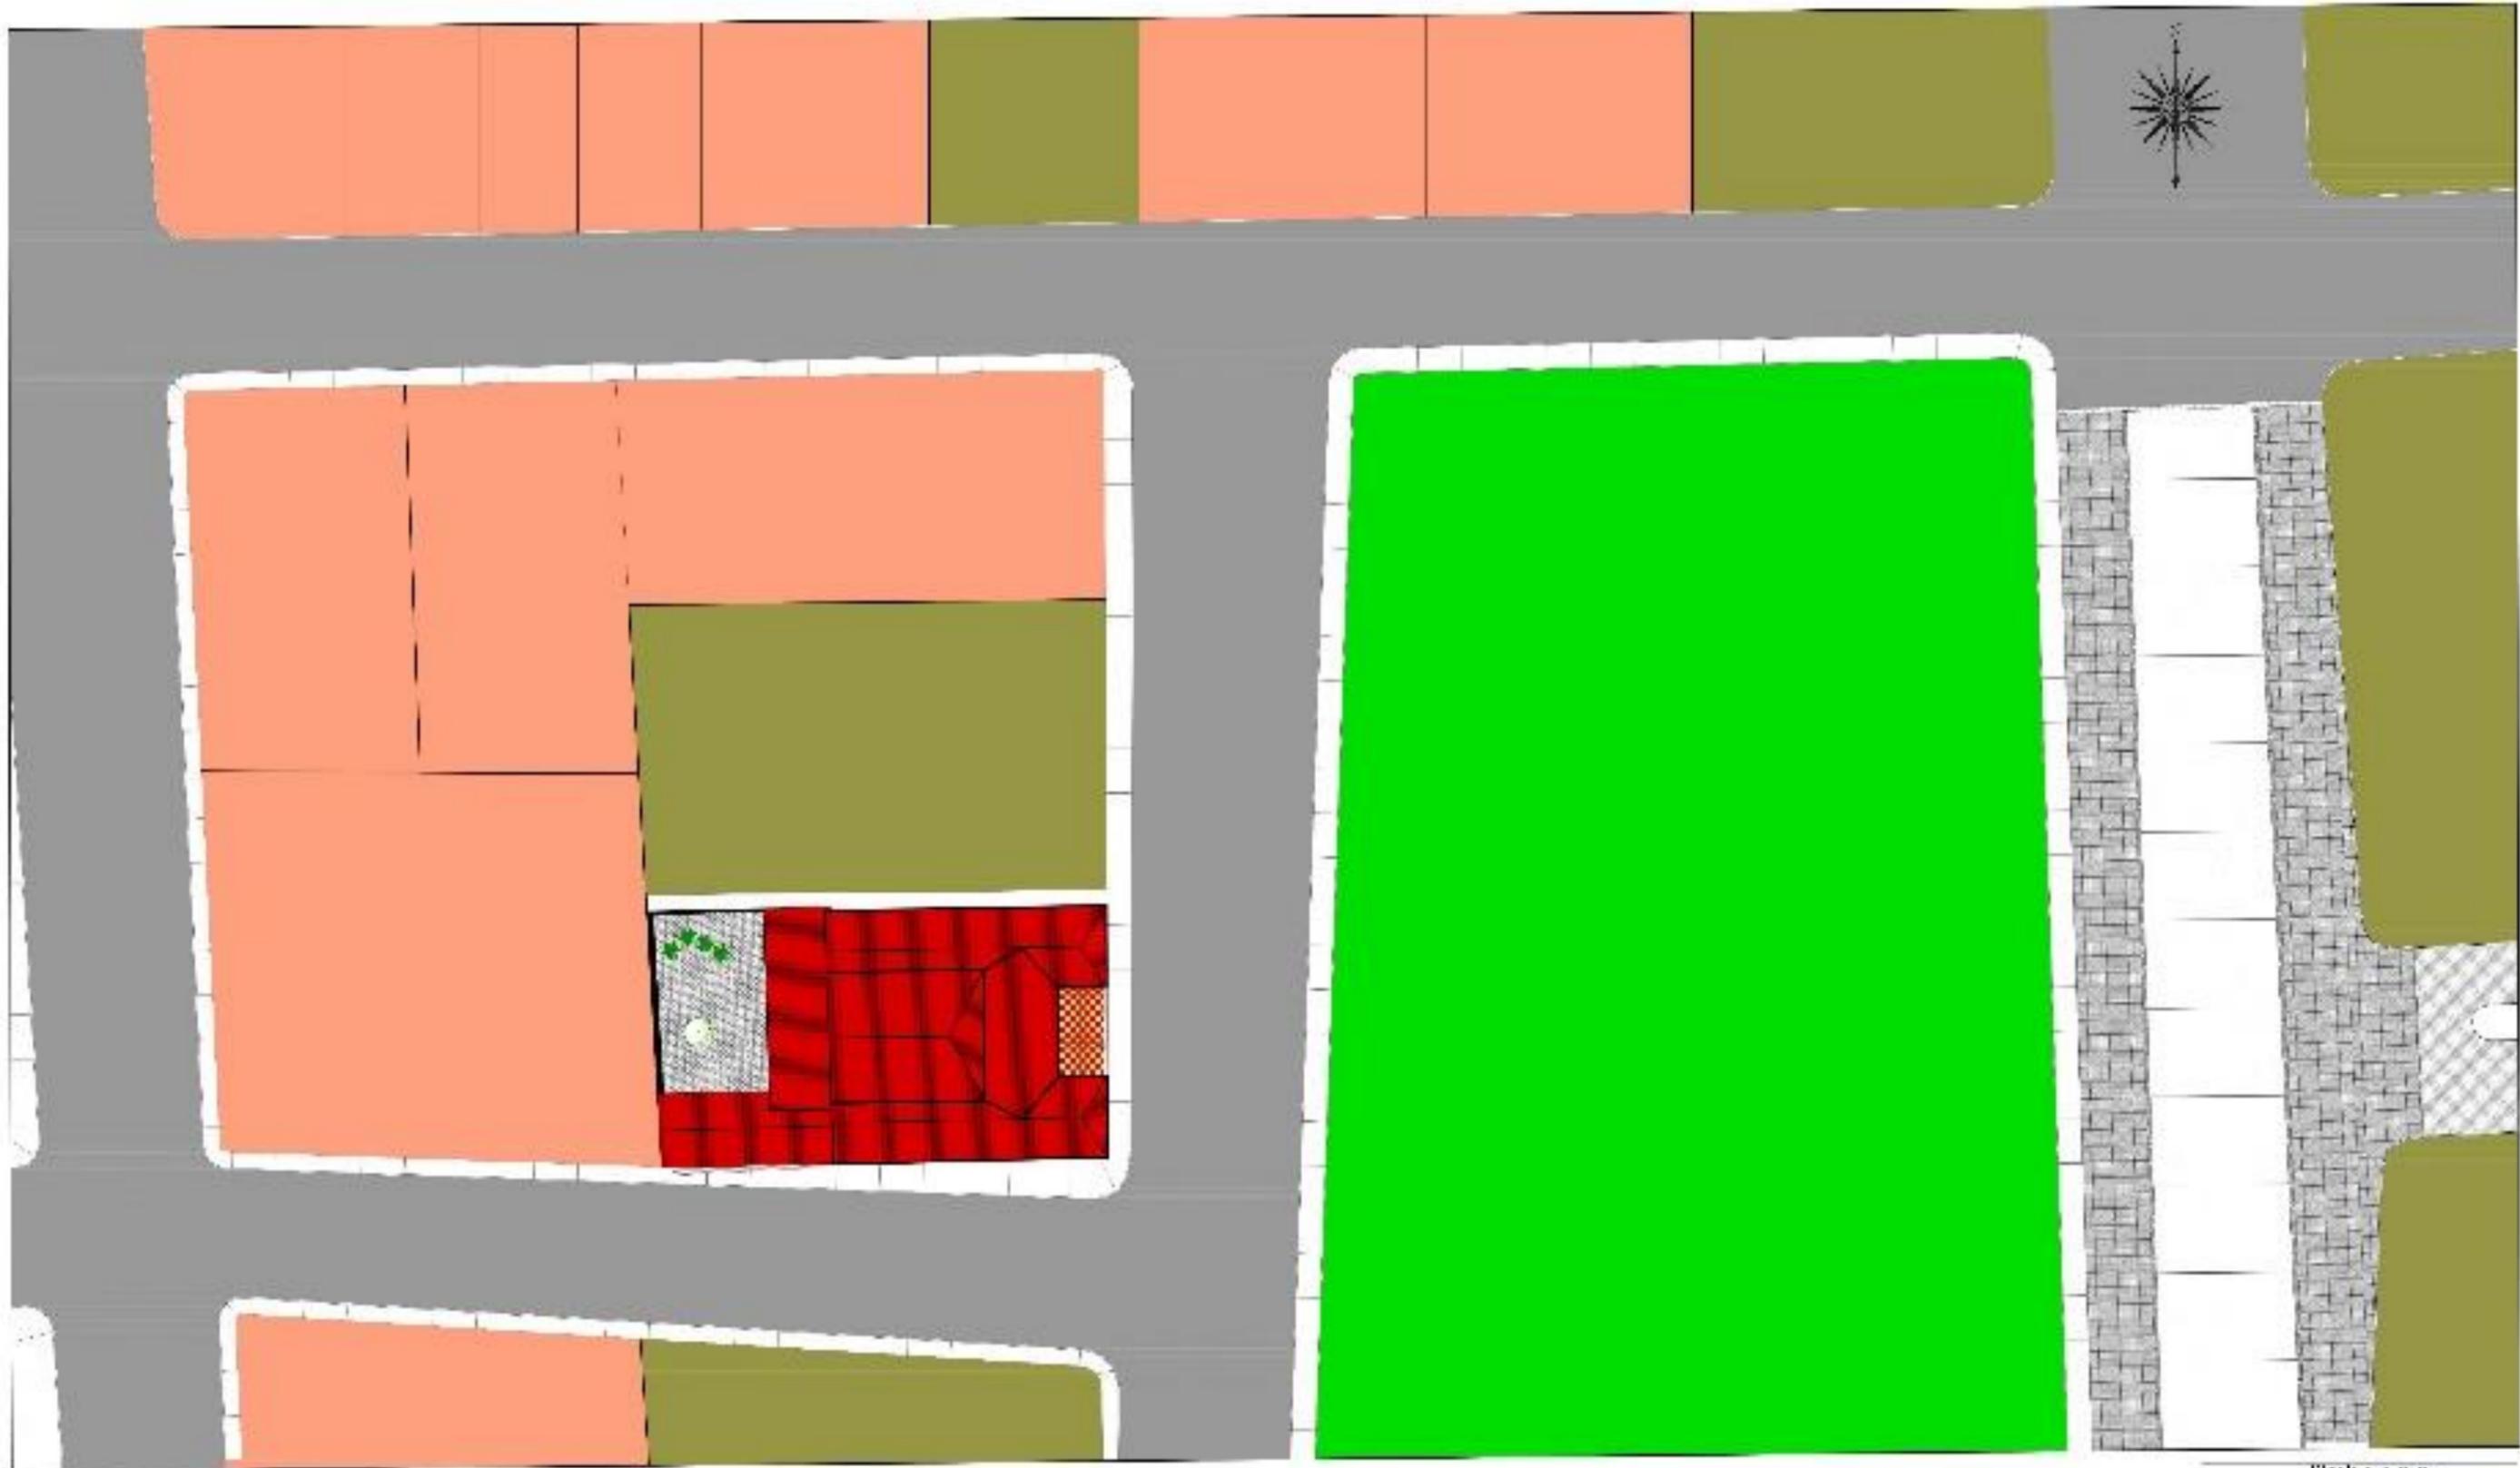
USO DE SUELO

La tipología predominante en el entorno del inmueble según el Resumen Ejecutivo del plan de Restauración del Centro Histórico de Granada, predominan el uso de edificios de valor patrimonial, comercial, seguida por el área mixta zona de recreación. El inmueble Joaquín Pasos se inscribe dentro del sector patrimonial, inscrito bajo nivel de protección estructural CI 37.

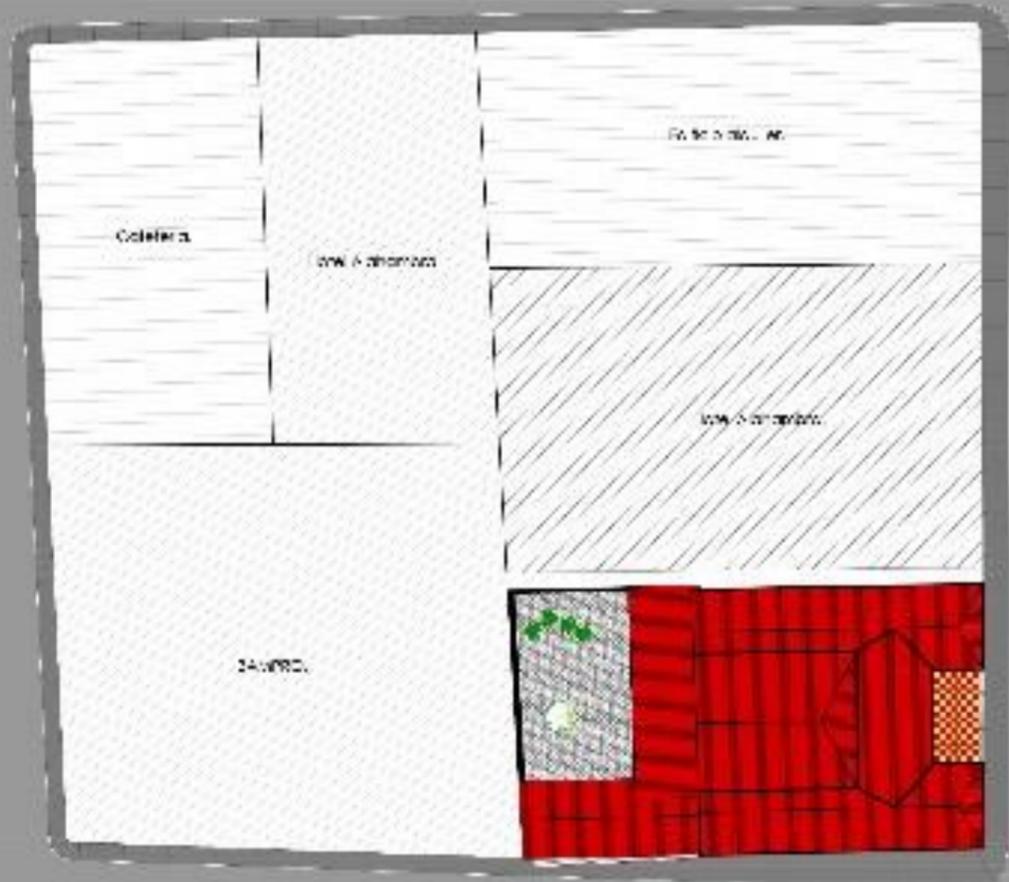
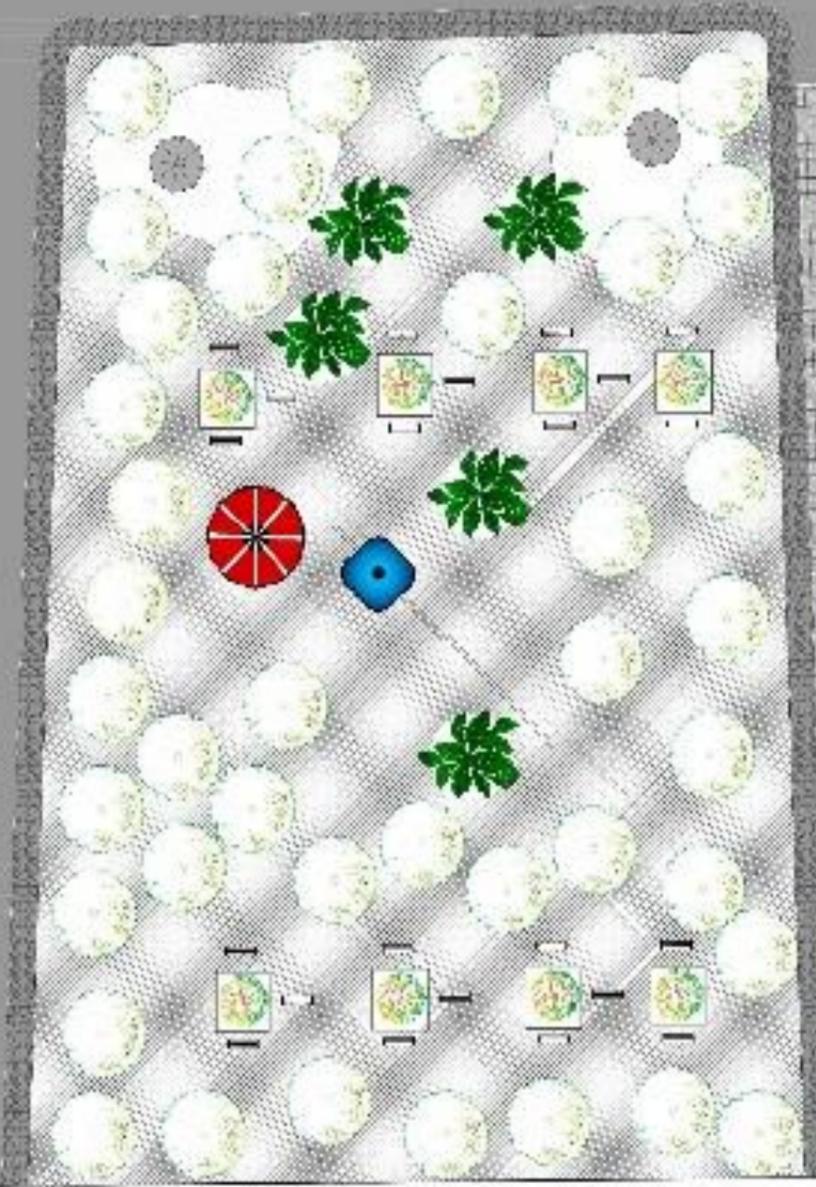
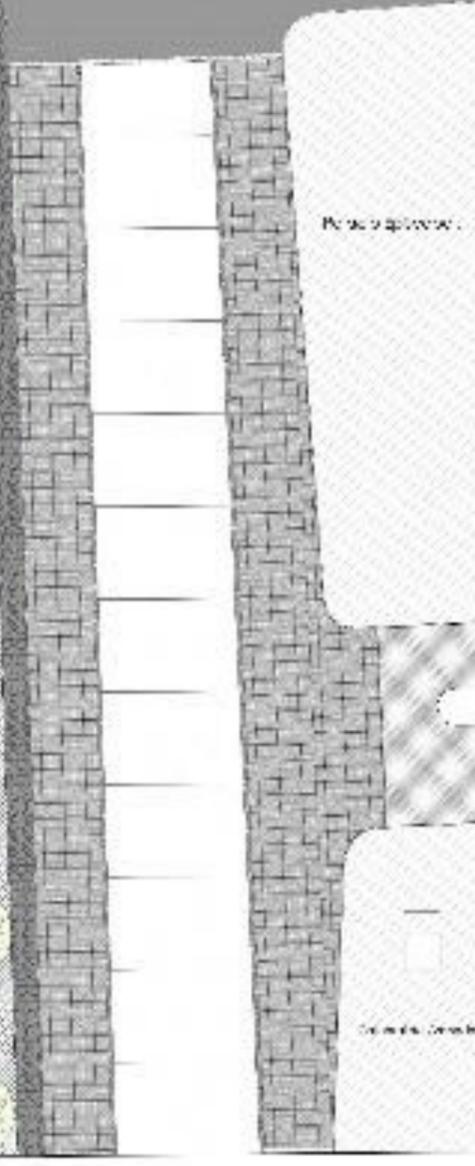
PISOS Y PAVIMENTOS EXISTENTES, ANÁLISIS DE CONJUNTO

En los sectores de la plaza y alrededores las superficies se encuentran con deterioros como: hundimientos, grietas, baches, etc., por lo que se recomienda su reparación con materiales adecuados, para la capacidad de los drenajes de APC, se recomienda mantenerlos con las pendientes de 1% (1 por mil) hacia el drenaje que se encuentra a lo largo de la Avenida Vespucio en la zona donde se encuentran los drenajes, la superficie de la plaza la recomendada es el concreto compactado con arena de color.

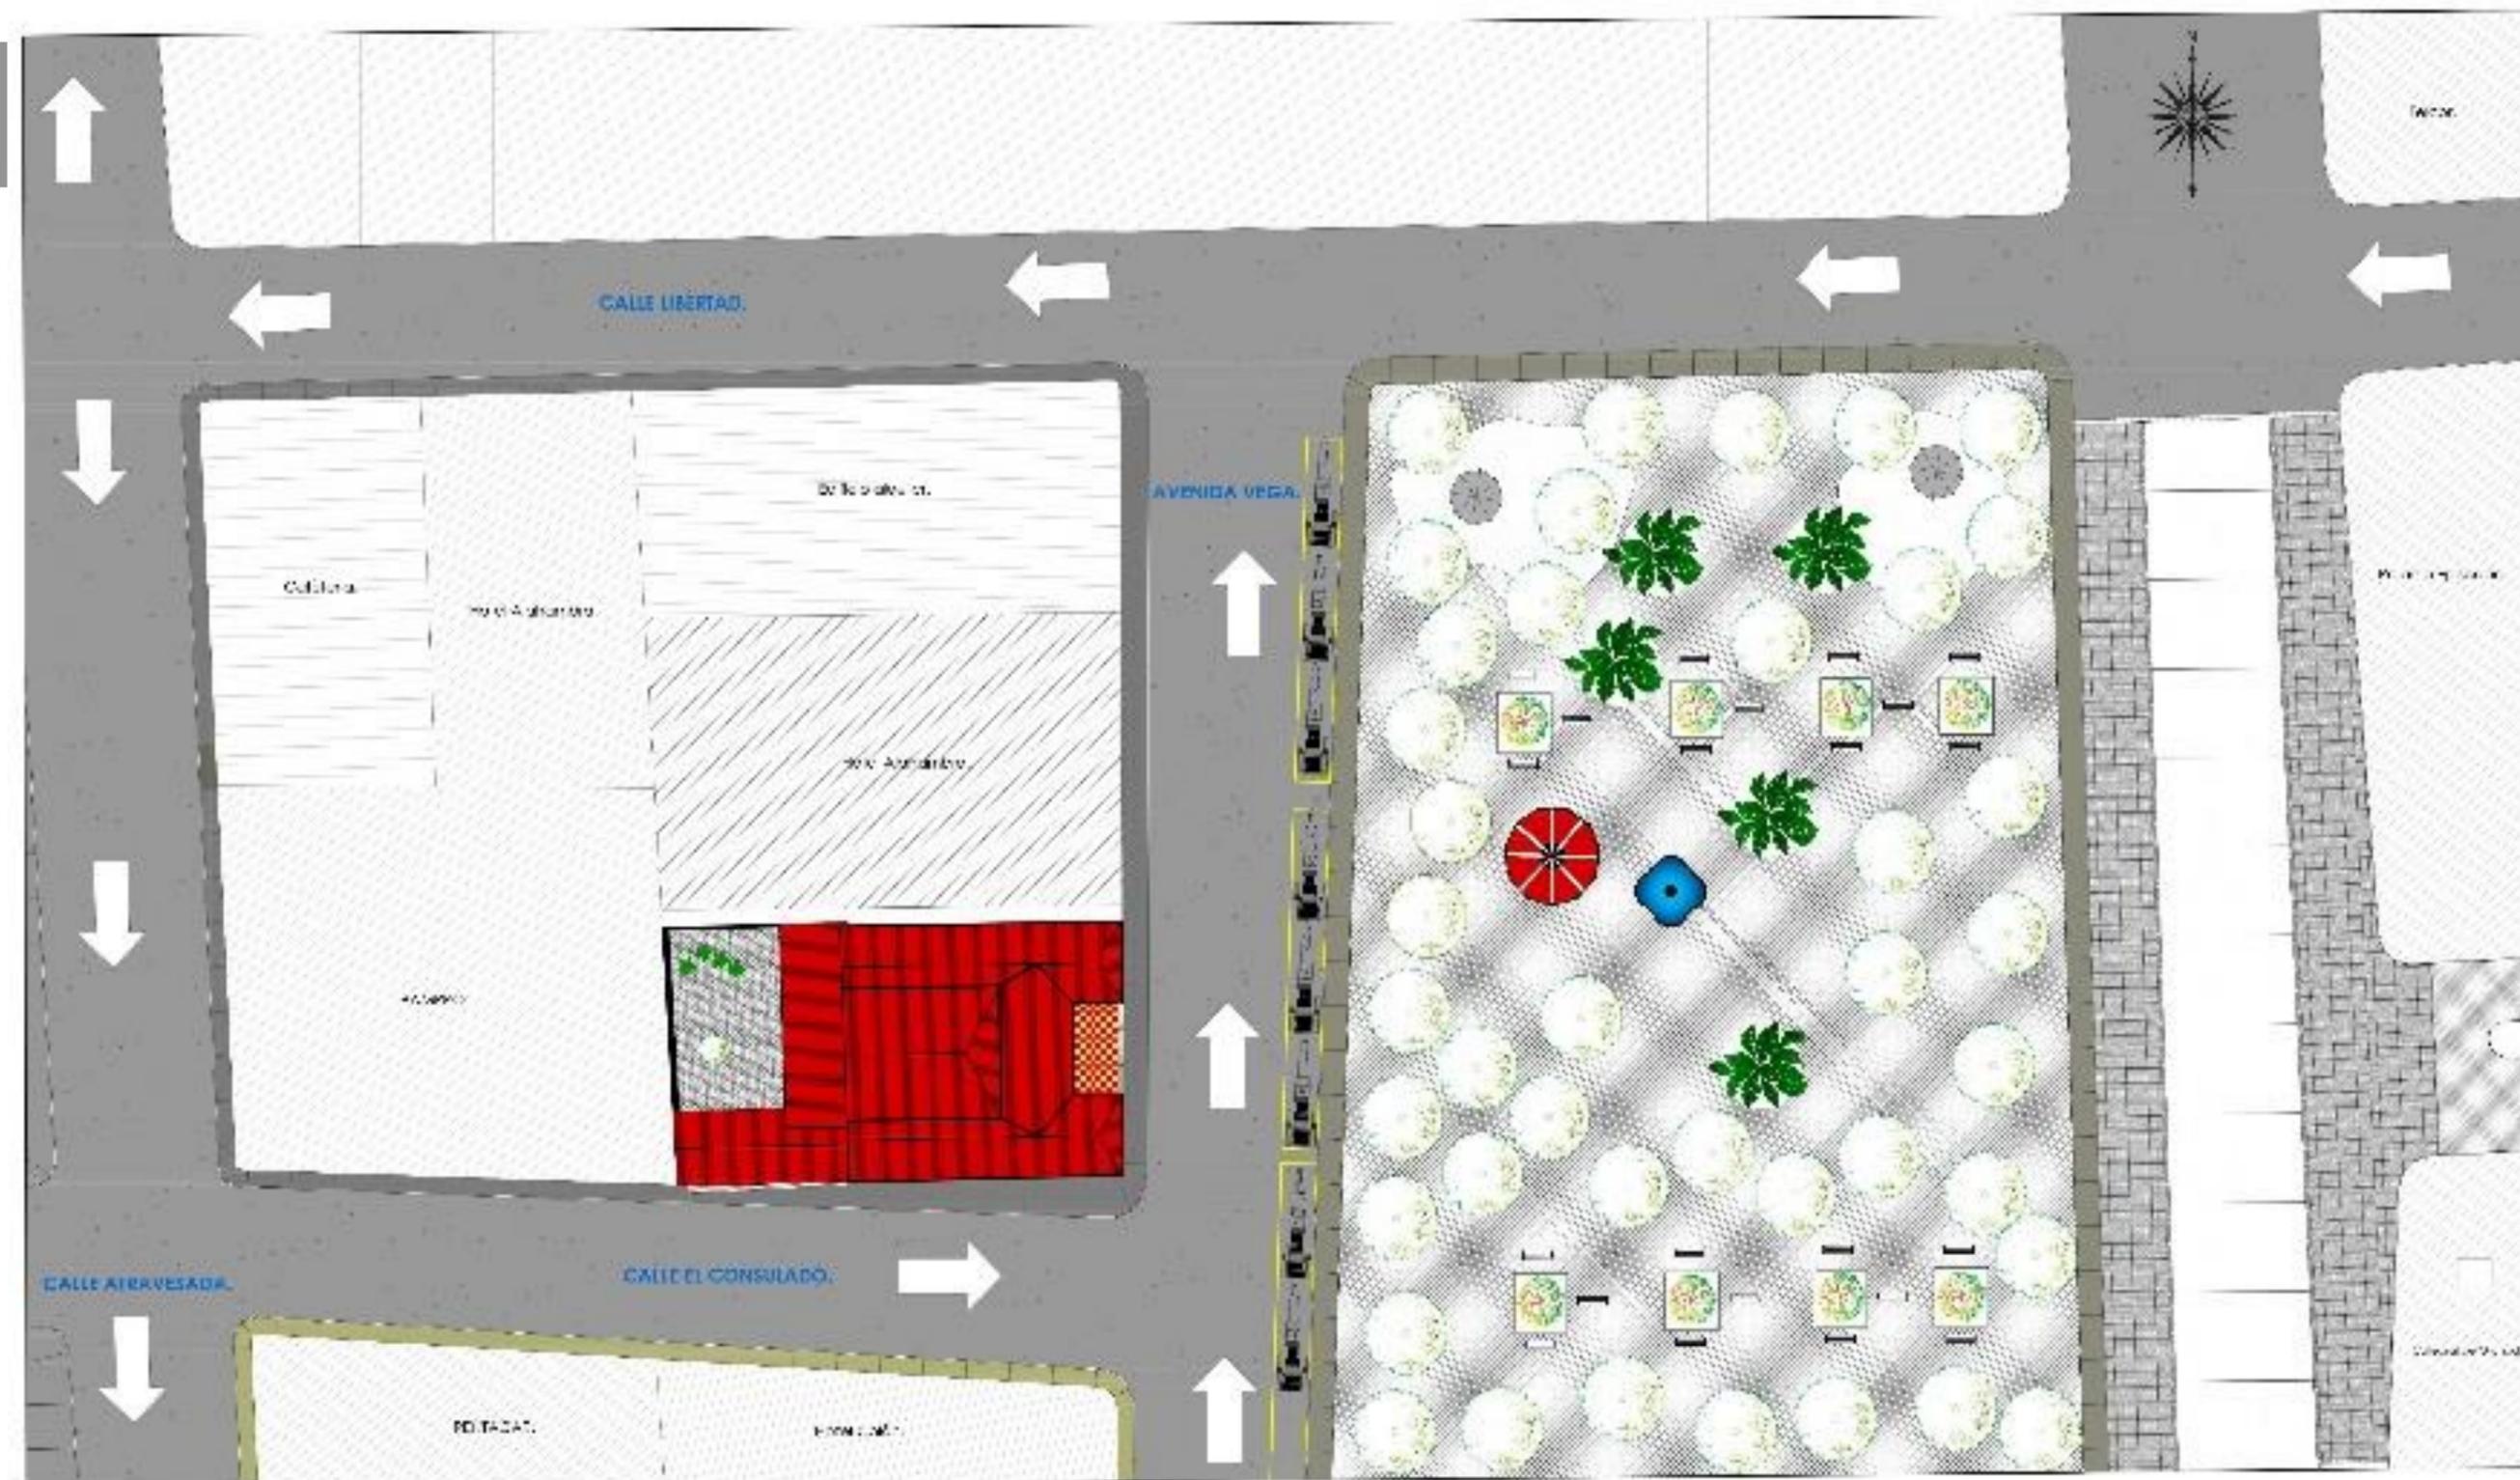
VIALIDAD

Los calles con tráfico de tránsito se han analizado con un estudio de sitio que se fundamenta en el análisis de los edificios de comercio y comercio que se encuentran adyacentes en esta zona, considerando el uso mixto de comercio mixto. Debido a que el análisis está realizado en el punto de vista y se encuentra el análisis desde el punto de vista del flujo del tránsito y la movilidad de personas en la zona en un contexto de planificación urbana.

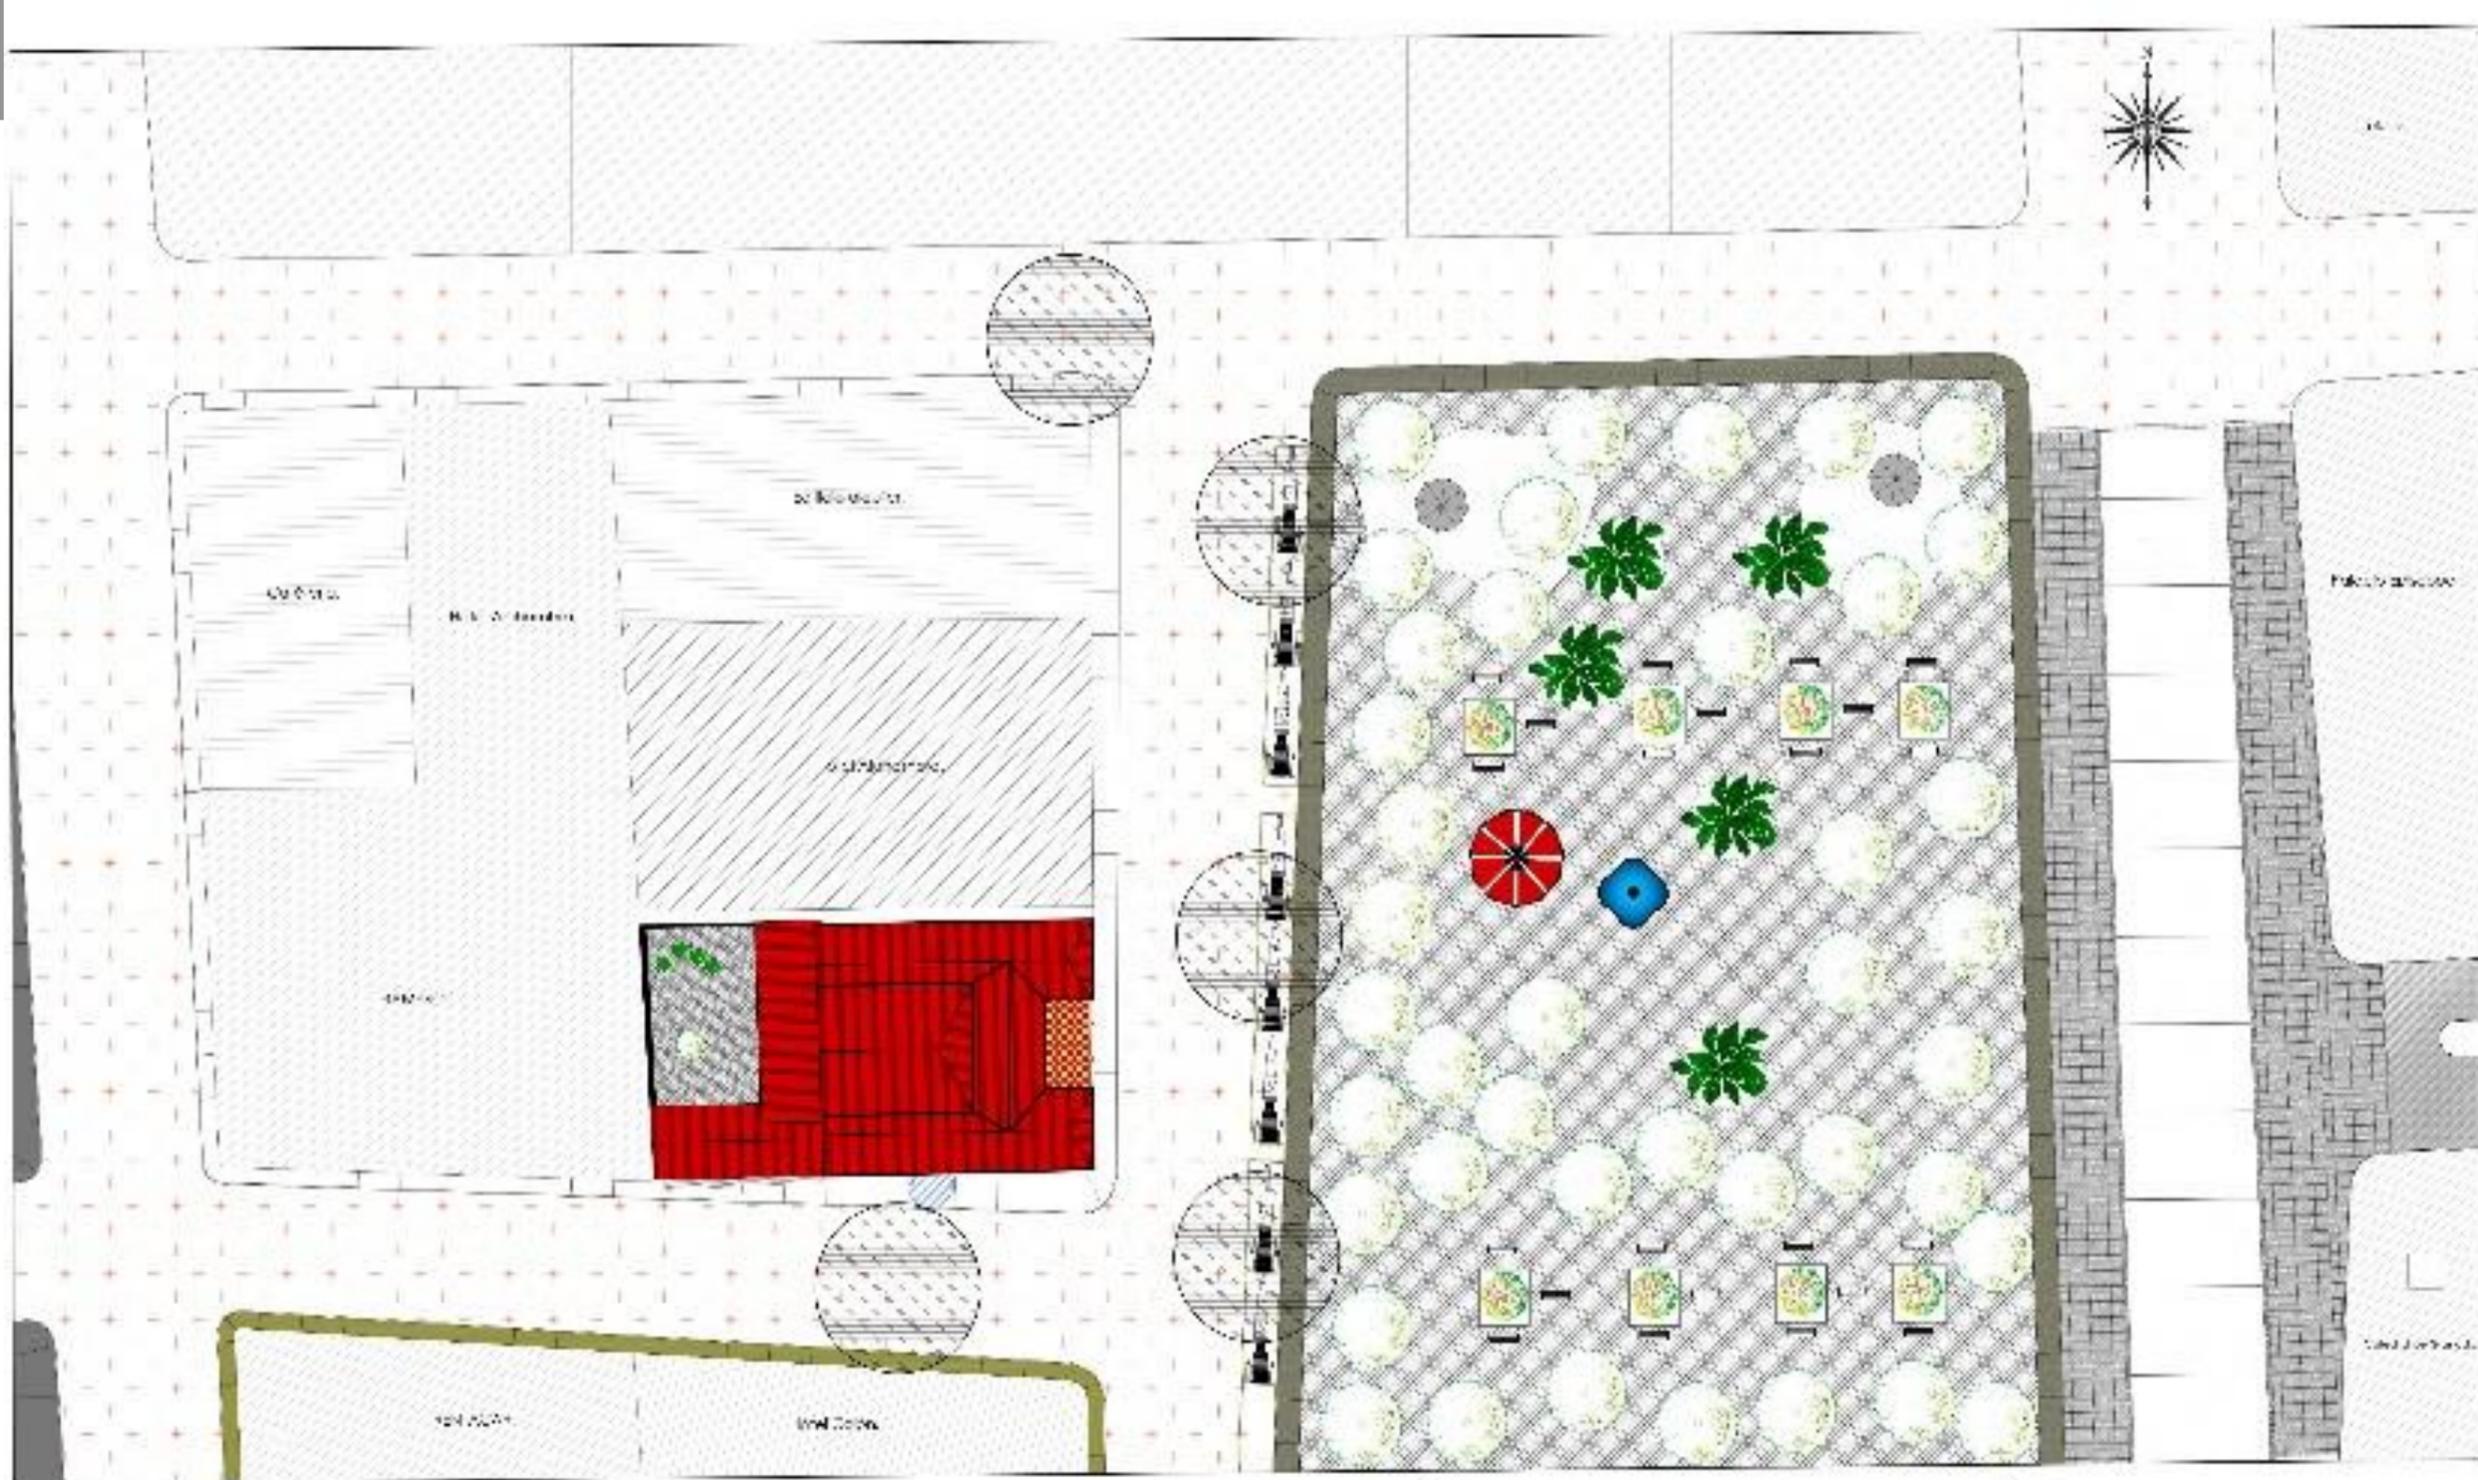
IDENTIFICACIÓN FOCOS DE CONTAMINACIÓN. ANÁLISIS DE CONJUNTO ESCALA 1:1000

Contaminación biótica
Contaminación sónica
Contaminación hídrica

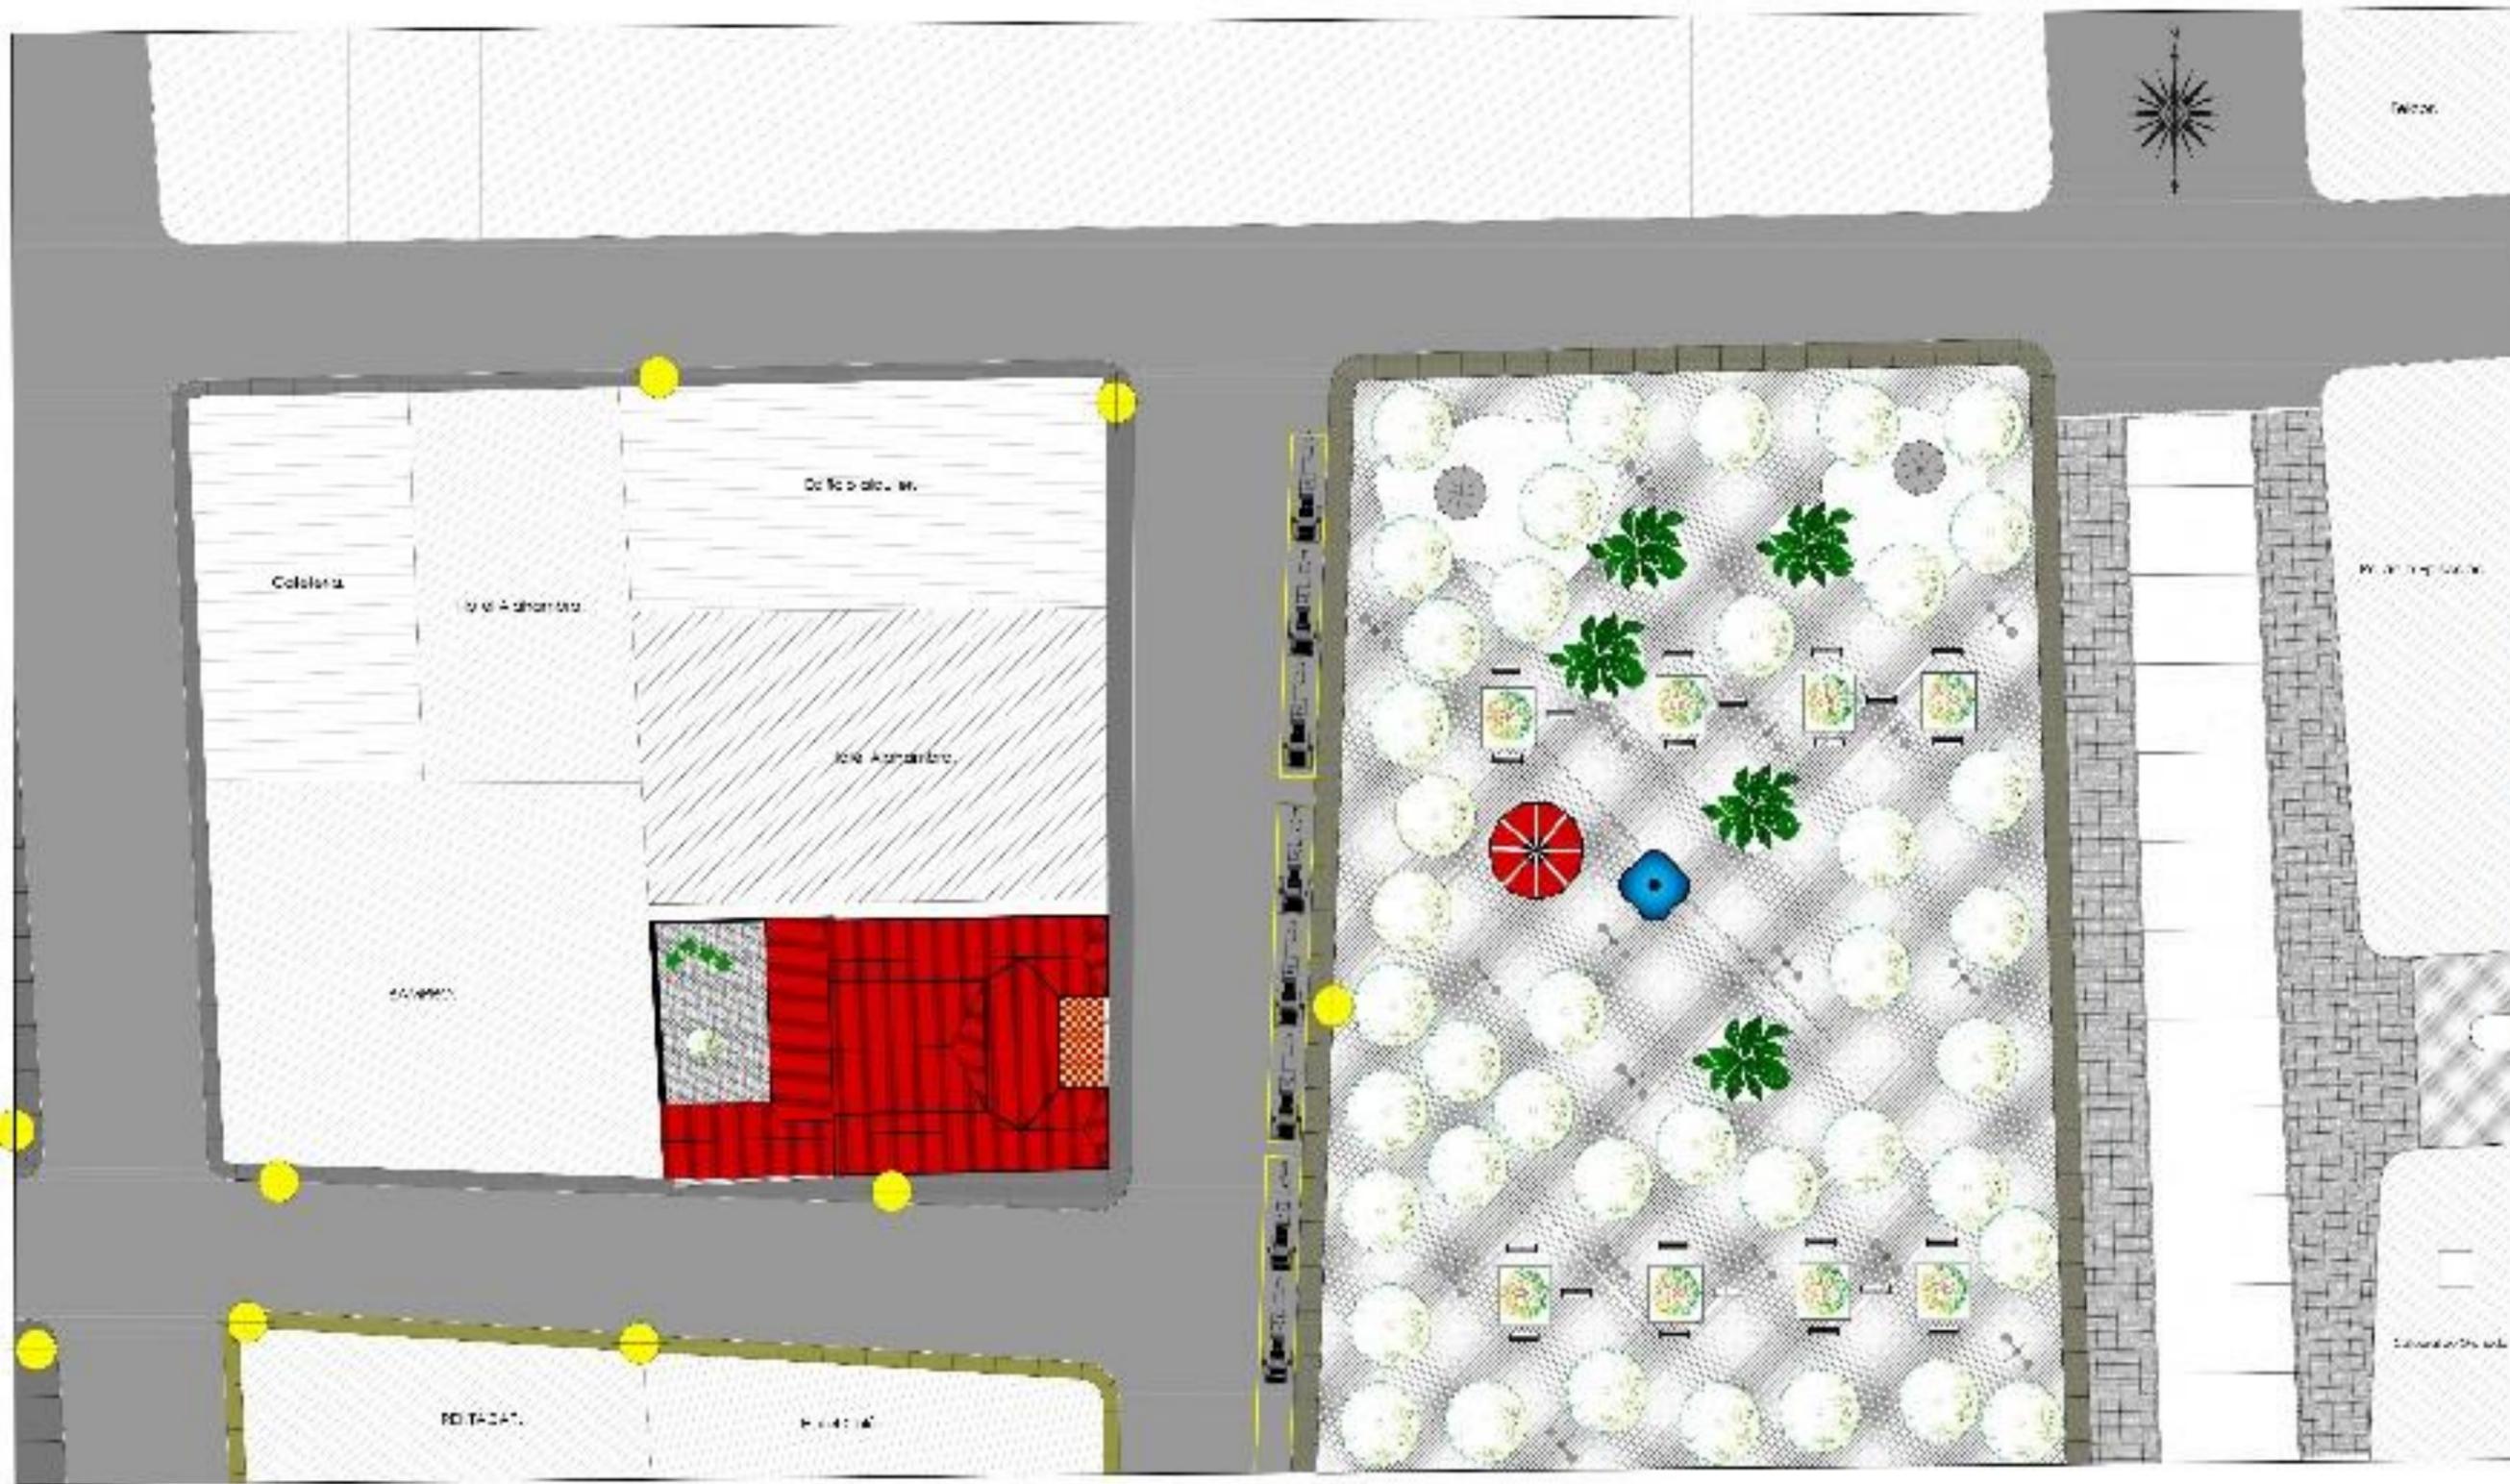
MOBILIARIO URBANO EXISTENTE.
ANÁLISIS DE CONJUNTO

- Simbología:
- Nueva
 - Luminarias Puntas
 - Bancos
 - Quioscos
 - ✕ Parcelas Parque
