PROPUESTA DE REHABILITACIÓN DEL
PALACIO DE LA CULTURA JOAQUÍN PASOS
DE LA CIUDAD DE GRANADA, NICARAGUA.

Trabajo monográfico para Optar al Título de
Arquitecto

Noviembre del 2016

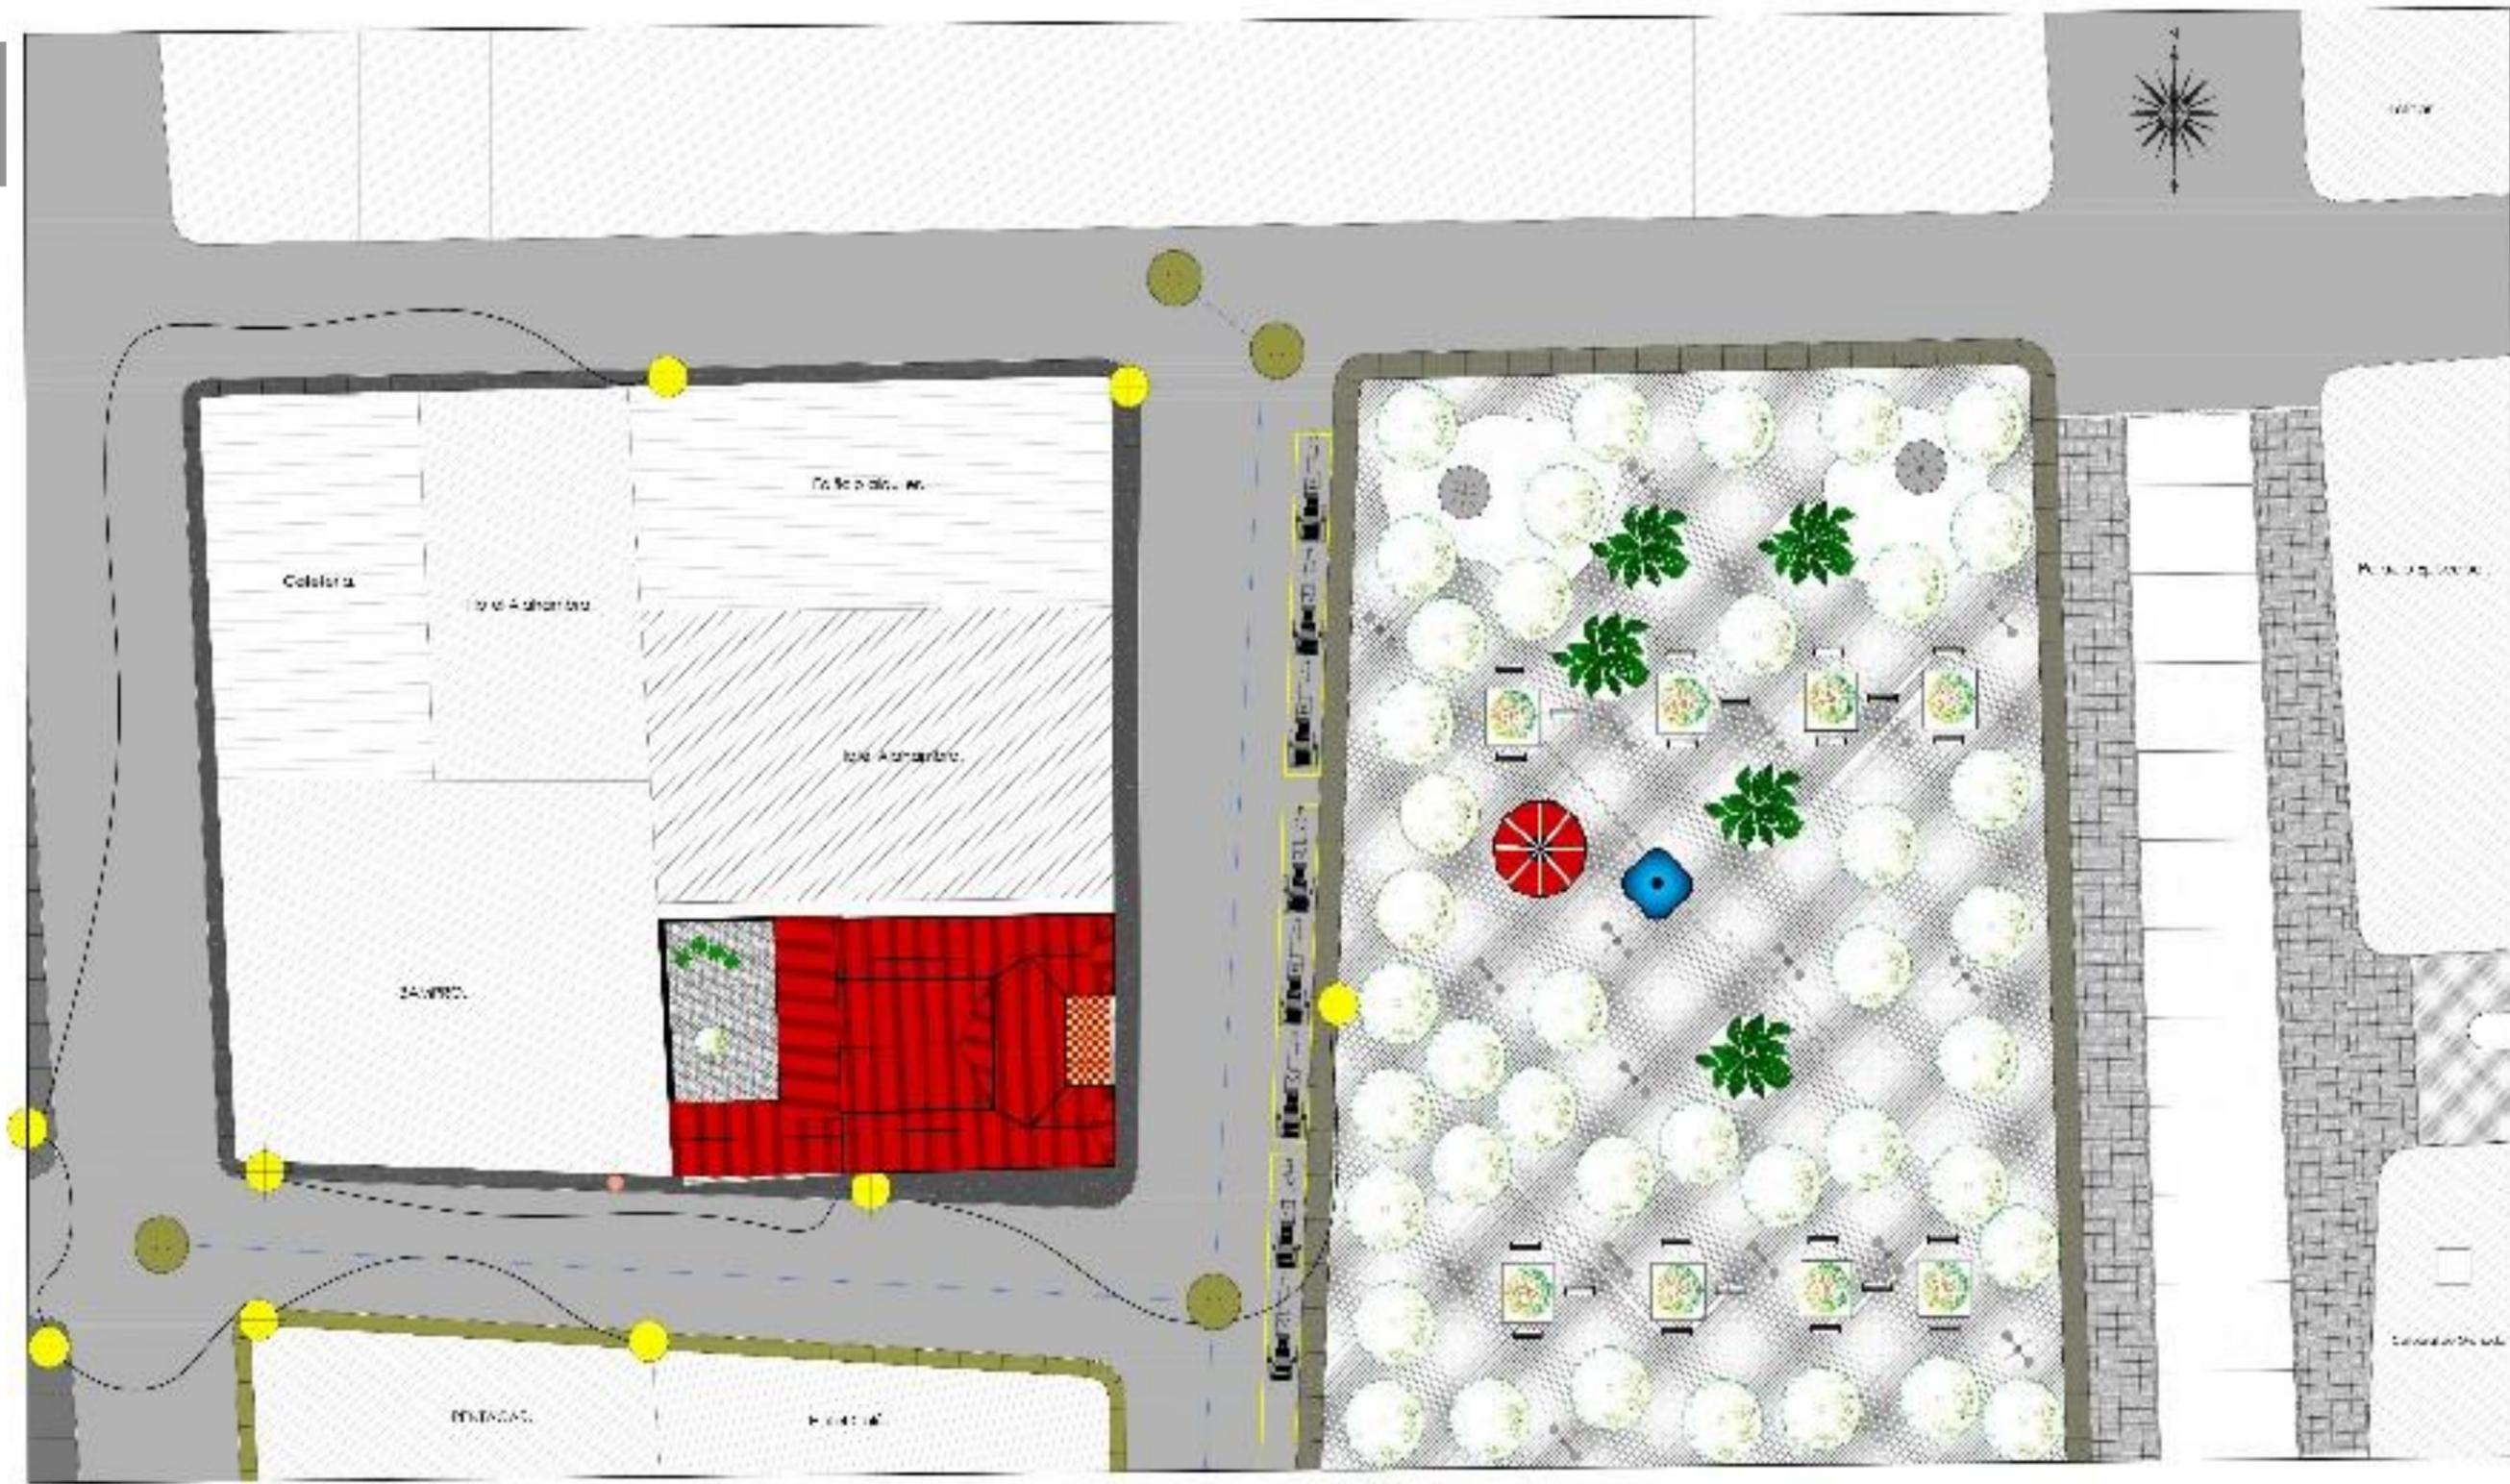
REDES TÉCNICAS DE CONJUNTO.
ANÁLISIS DE CONJUNTO

- NOMINIS
- Luminarias Públicas
- Horno de Piqueo
- Tapas de alcantarillado
- Poste Telefónico

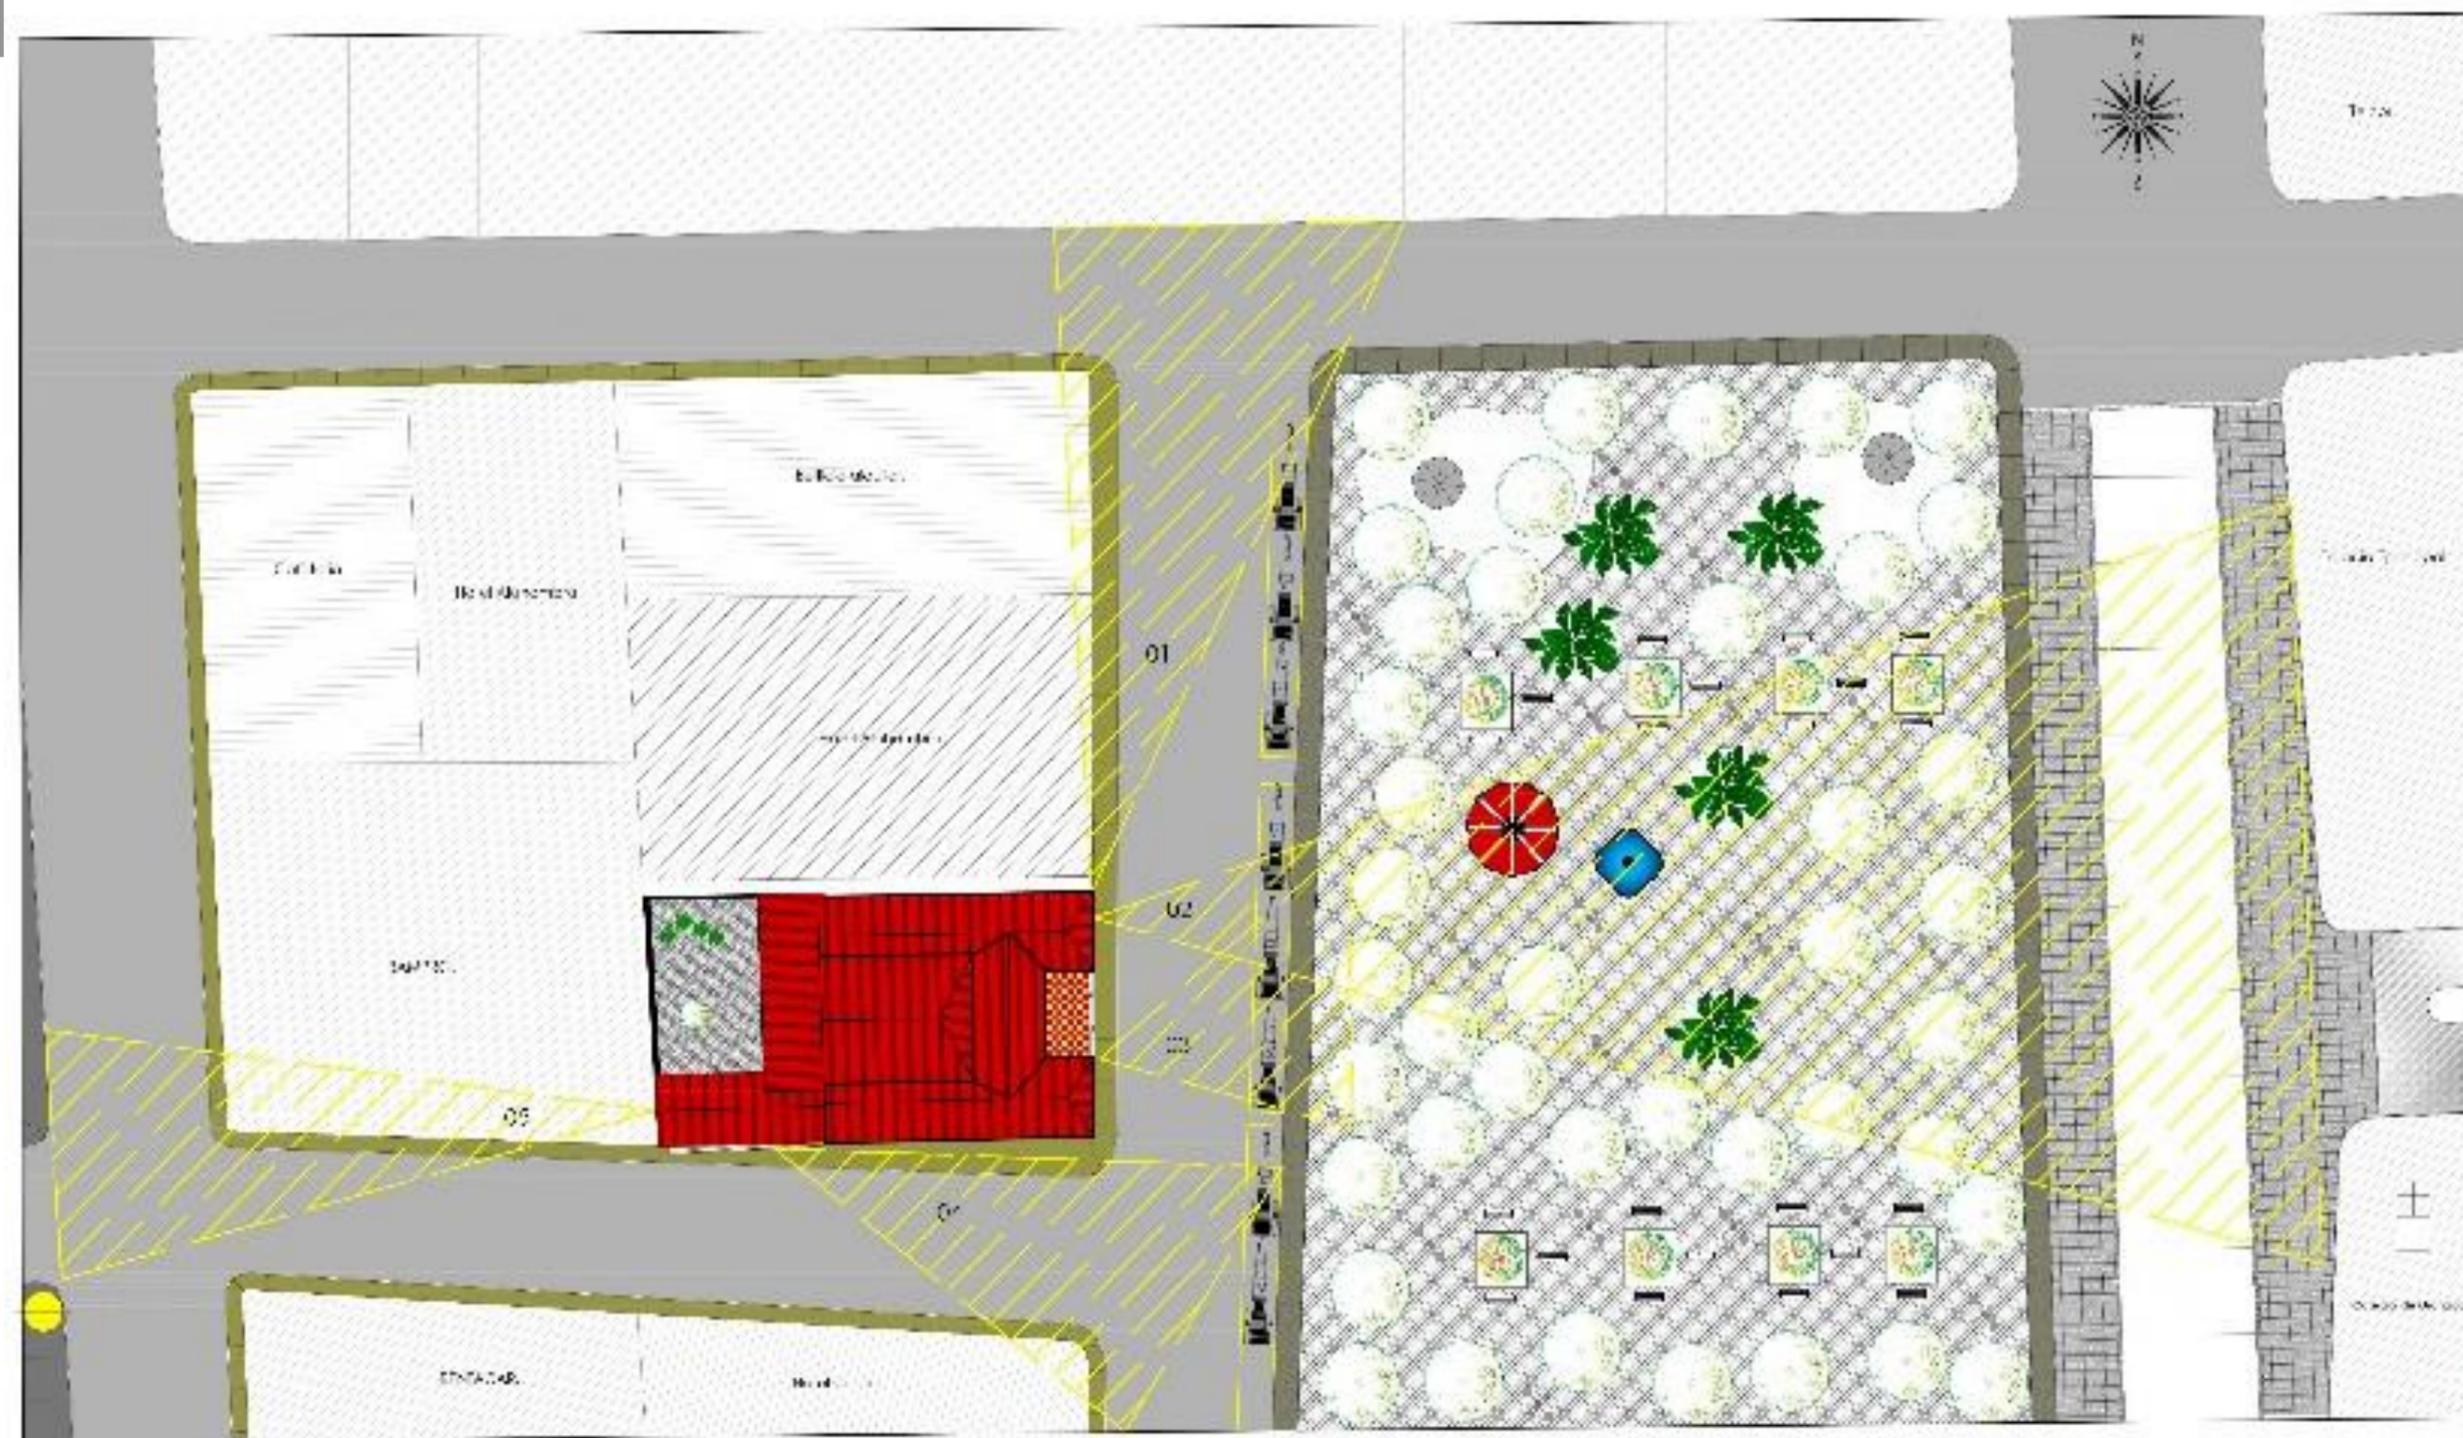
IMAGEN URBANA CONJUNTO.
ANÁLISIS DE CONJUNTO

En esta imagen se muestra el análisis de la imagen urbana del Palacio de Cultura Joaquín Pasos (PAC) en el contexto de la zona urbana de Granada, en el departamento de Segovia. El análisis se realizó a partir de fotografías aéreas y de campo, considerando la estructura urbana existente y las características del entorno inmediato. Se identificaron los elementos que conforman la imagen urbana, como los edificios, las plazas, los parques y los espacios públicos. El análisis se realizó en un contexto de rehabilitación urbana, considerando la necesidad de mejorar la calidad de vida de la comunidad y preservar el patrimonio cultural de la ciudad.

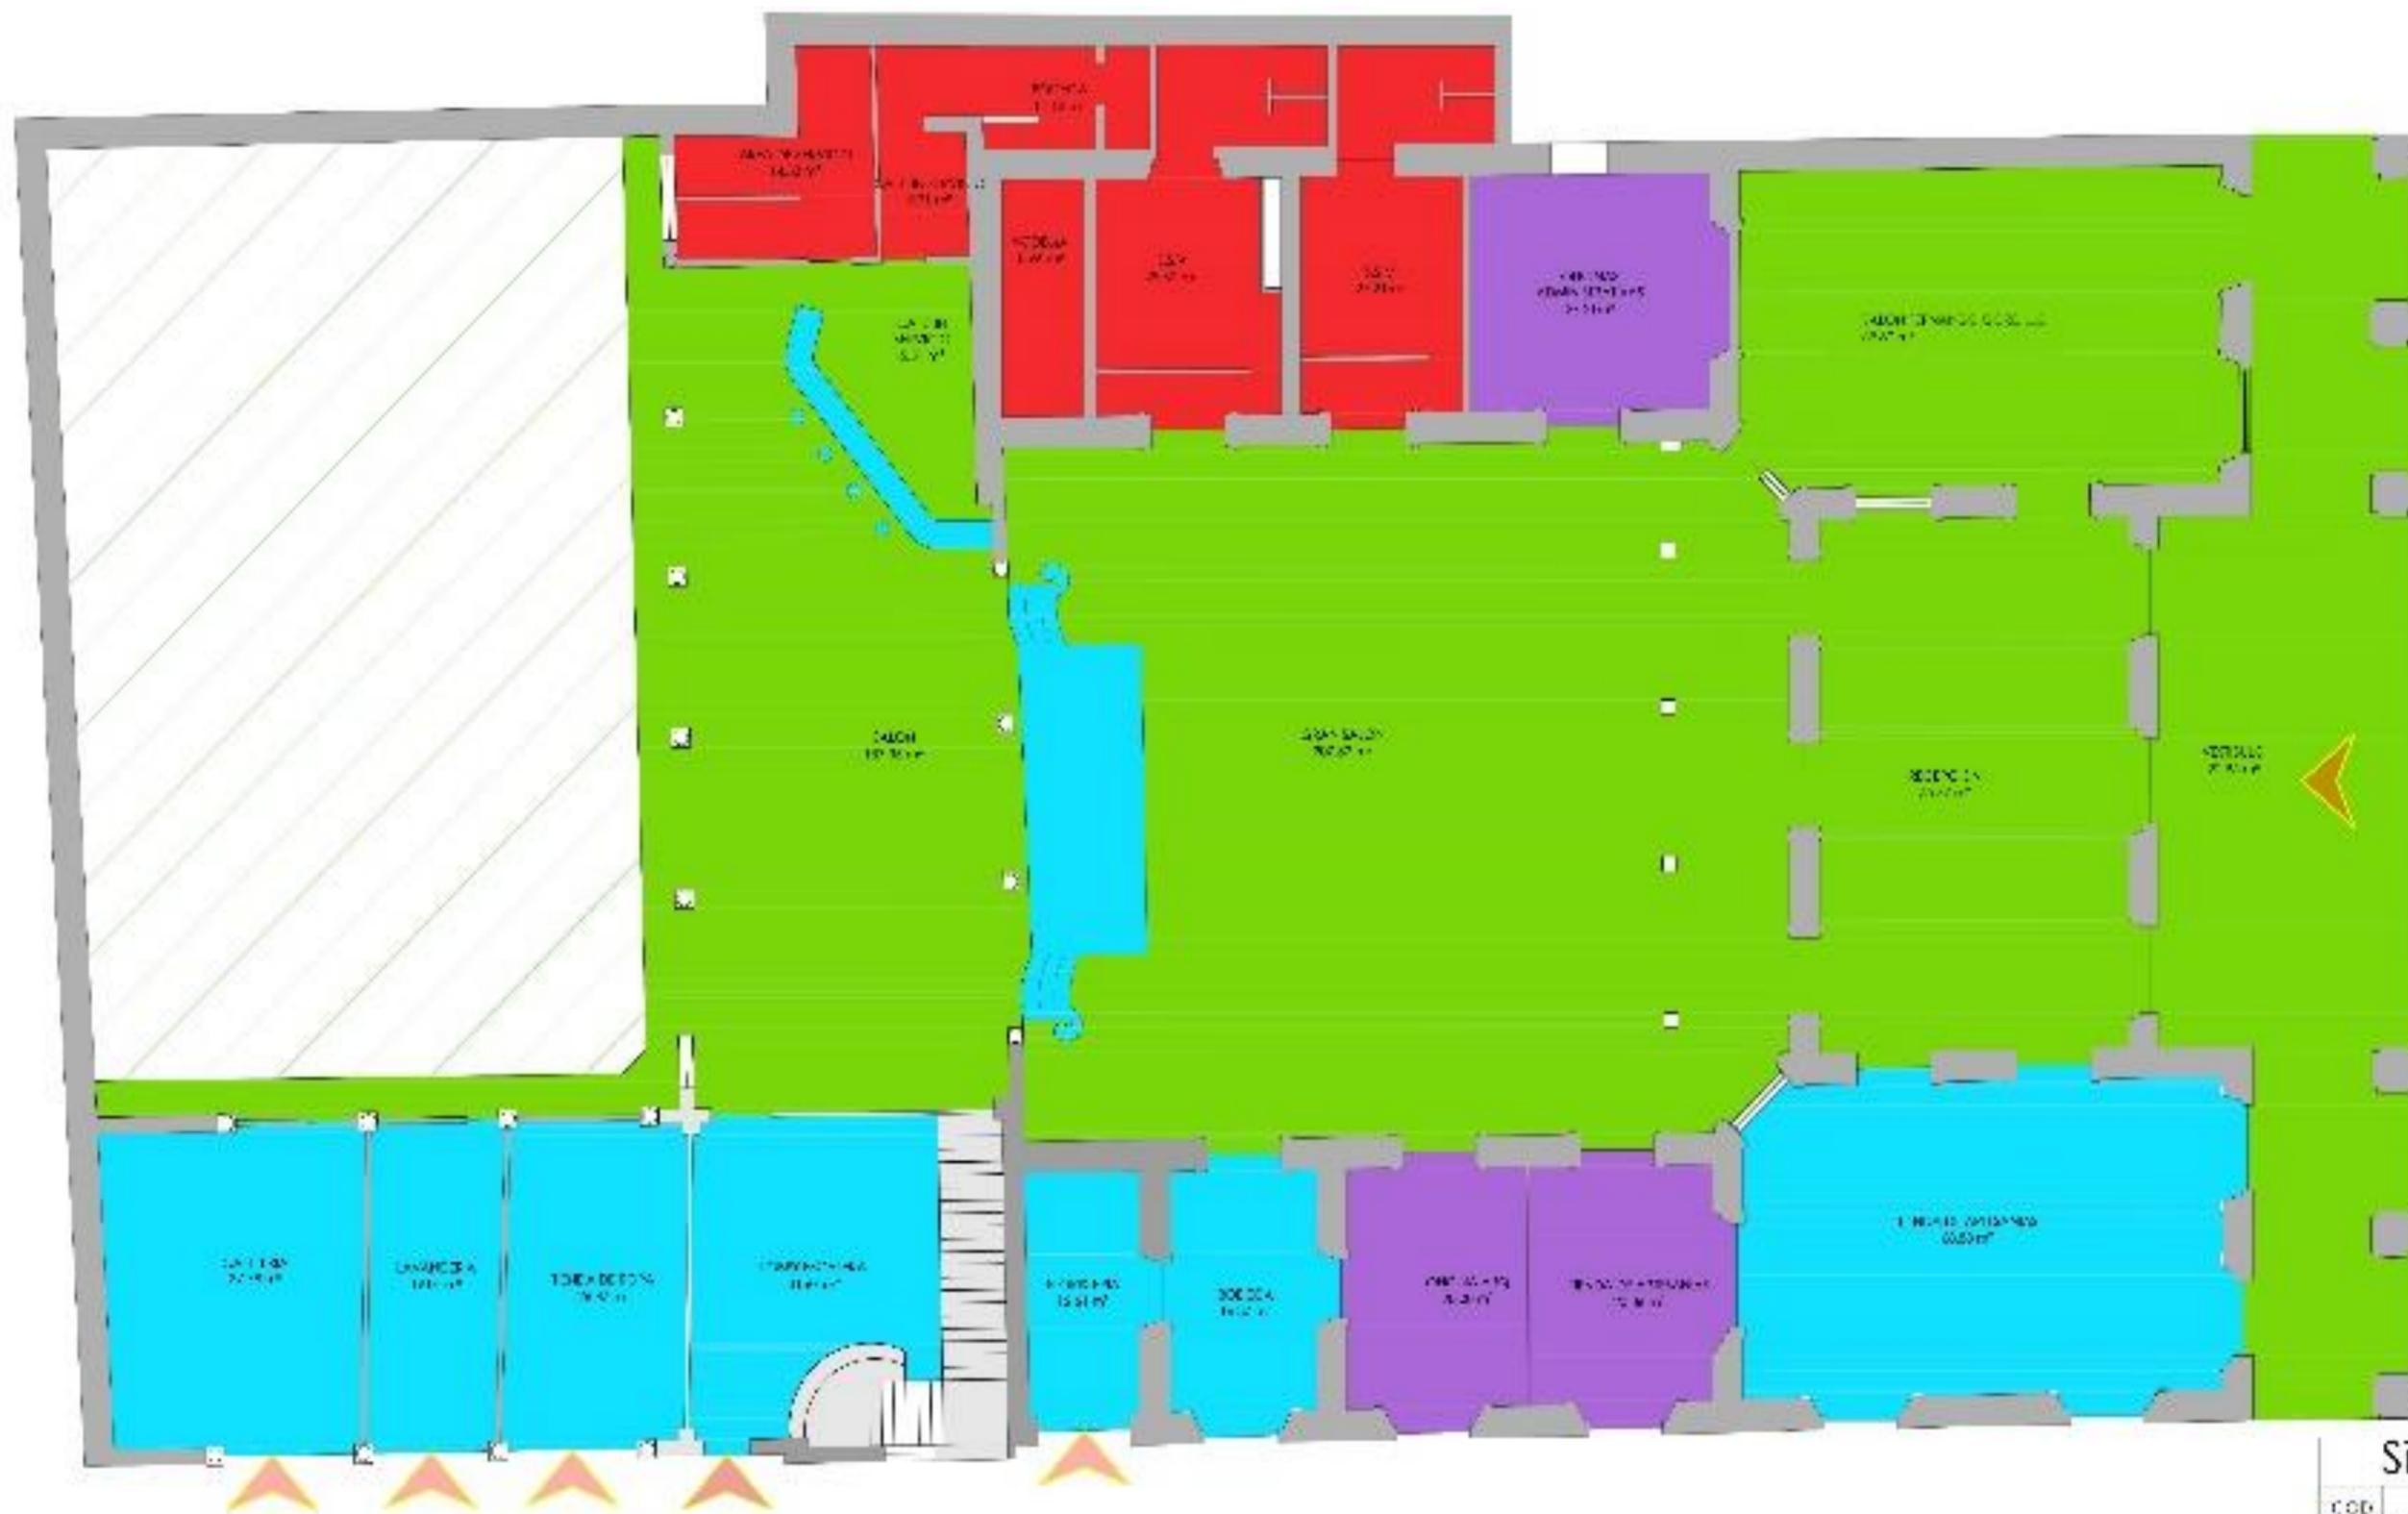
ZONIFICACIÓN.

El edificio Joaquín Pasos, posee un área construida de 30300 m², se divide en 5 zonas zonificadas.

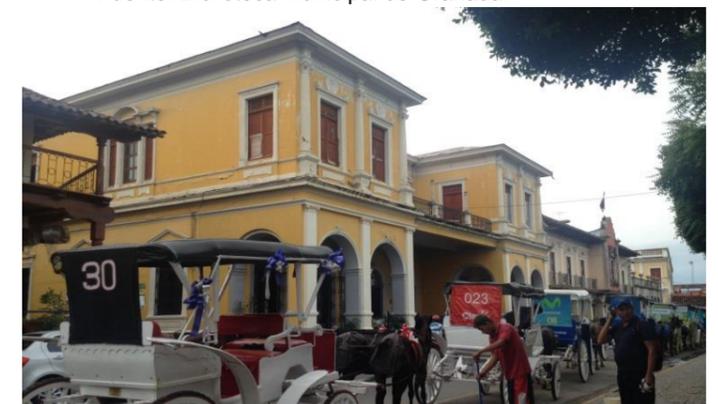
Fotografía #9: Fotografía del Centro Cultural (APC).
Fuente: Autores.

De influencia neoclásica, su fachada estaba definida por dos volúmenes que componían una fachada porticada, presentaba una continuidad de accesos con arcos de medio punto interpuestos con pilastras rematadas con capiteles sencillos que presenta continuidad espacial con los inmuebles vecinos. La fachada principal, presenta en su primer nivel columnas cuadradas en las cuales se prevé que el centro de las mismas posee un refuerzo de hierro, esto se presume debido a que las balaustradas del entrepiso del balcón, están constituidas de hierro forjado (Balaustres, soporte de pasamanos y floreros).

Estas columnas sirven de apoyo a los arcos de medio punto contruidos de ladrillo de barro cocido, que soportan el entrepiso de concreto de la terraza y las cargas transmitidas por la cubierta de techos, balaustres y cornisas a través de columnas rectangulares.

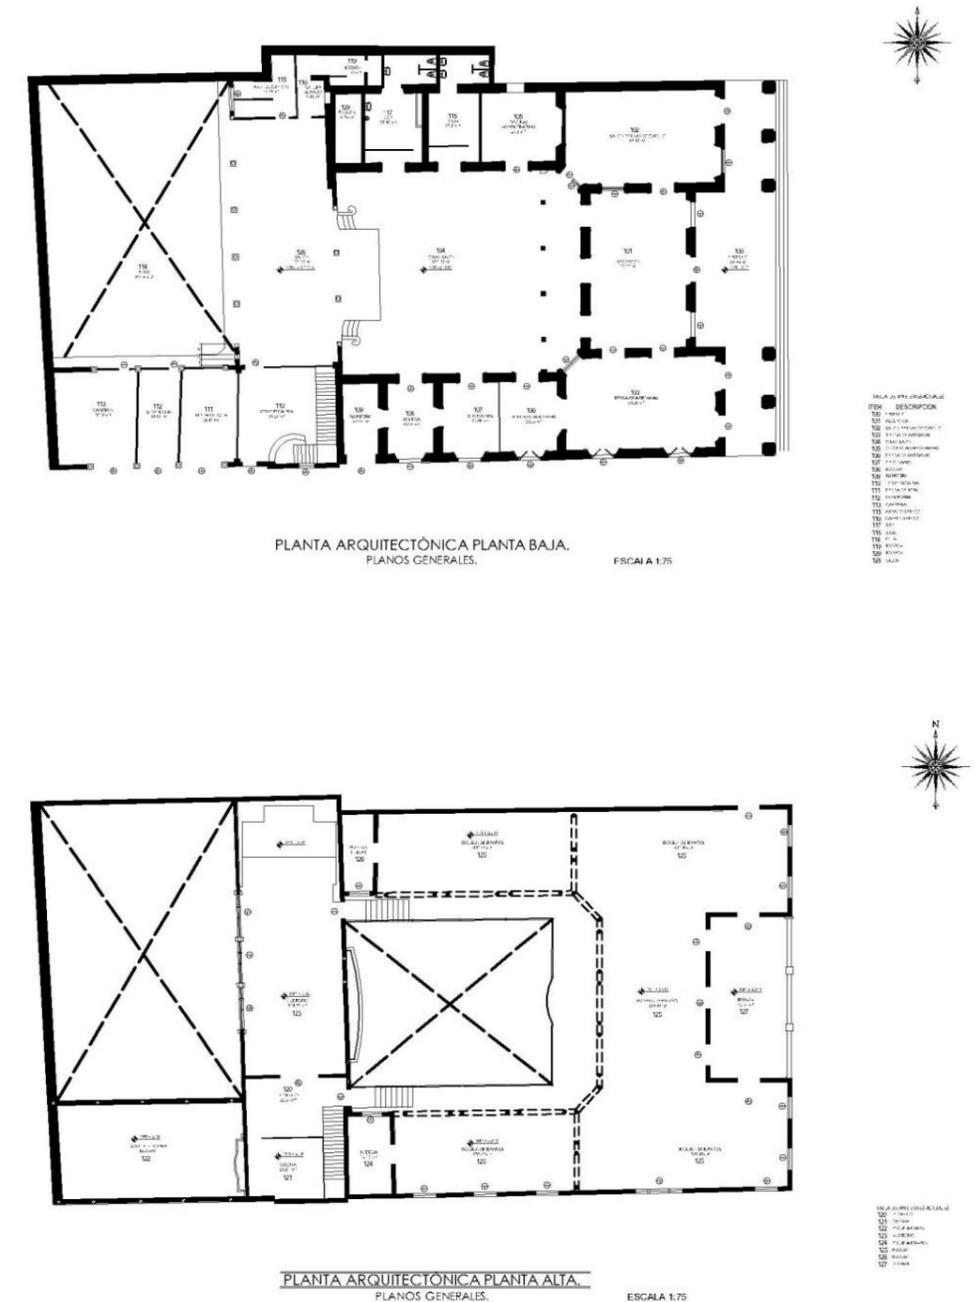
De la misma manera al costado sur se encuentran 5 accesos, la primera definida por un arco de medio punto, la segunda puerta una puerta de madera que no se encuentra definida como acceso y que se encuentra sellada por razones de seguridad, y las otras tres puertas de hierro forjado enmarcadas por un arco de medio que dan acceso a los diferentes negocios que alquilan un espacio en el Palacio de la cultura. La comunicación entre los ambientes dentro del edificio carece de fluidez.

Ilustración #13: Planta arquitectónica de la Planta baja y Planta alta. Fuente: Autores

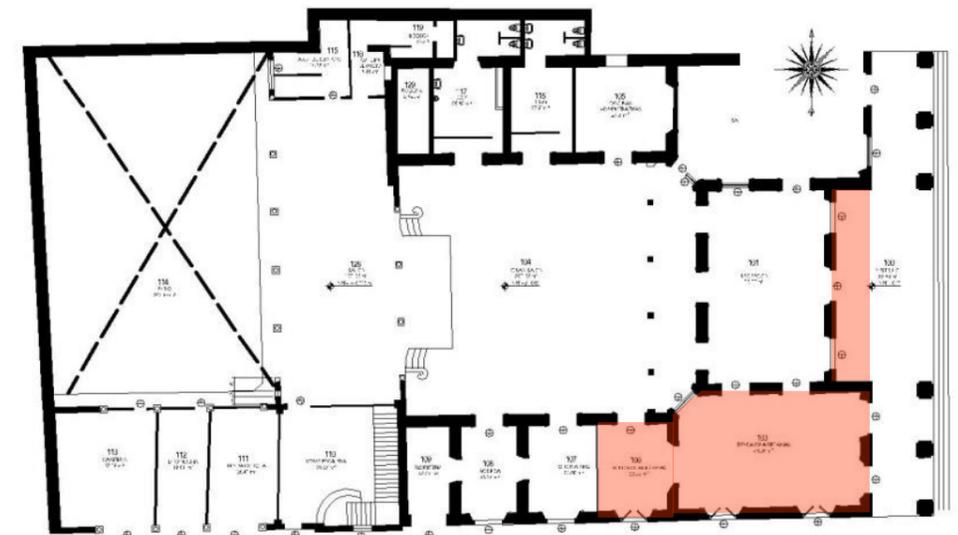
A este ambiente se accede mediante dos puertas dobles de madera sólida, que se ubican en el costado este del ambiente, conectando el ambiente directamente con la galería porticada. Sin embargo en la planta arquitectónica se definen tres accesos más para este ambiente dos de los cuales se ubican al costado norte del ambiente, conectando directamente el lobby con la tienda de artesanías, actualmente estos accesos se encuentran sellados y el último acceso se localiza al costado noroeste del ambiente, conectándolo directamente con el Gran Salón, este acceso también se encuentra sellado. (Ver ilustración 14).

Ilustración 14: Planta arquitectónica (APC) Planta baja
Fuente: Autores

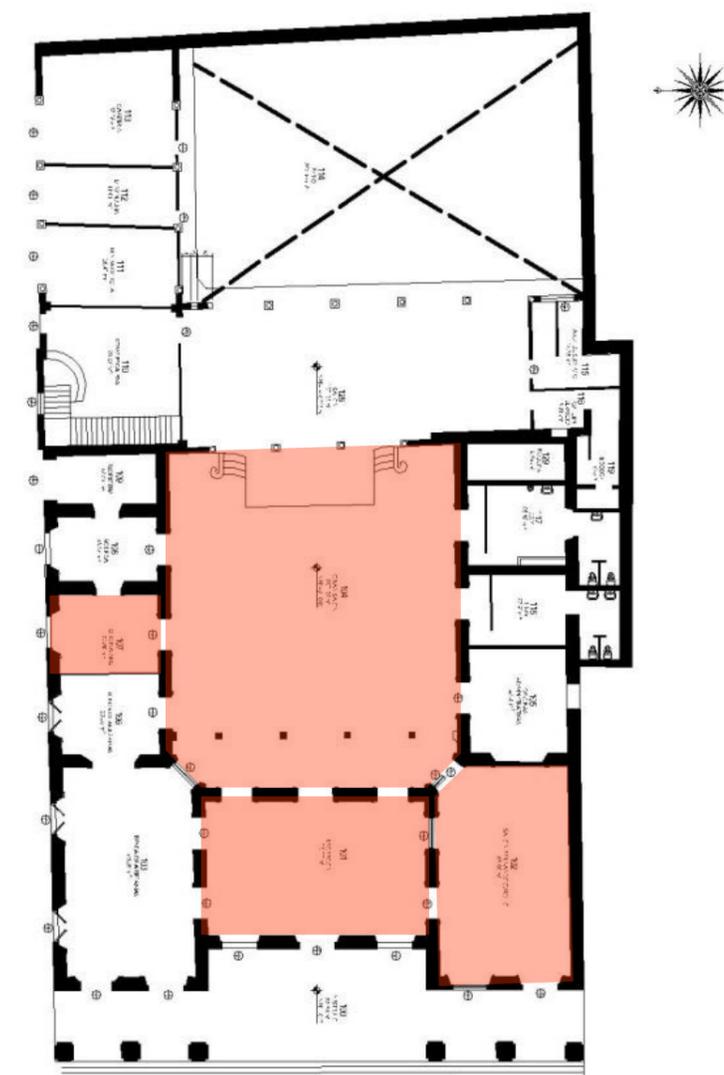
A este ambiente se accede únicamente a través del gran salón, por una puerta doble que se encuentra al costado norte del ambiente; sin embargo este también posee una puerta en el costado oeste del ambiente el cual tiene acceso directo al área de bodega de la floristería. (Ver ilustración 15)

Ilustración 15: Planta arquitectónica (APC) Planta baja
Fuente: Autores

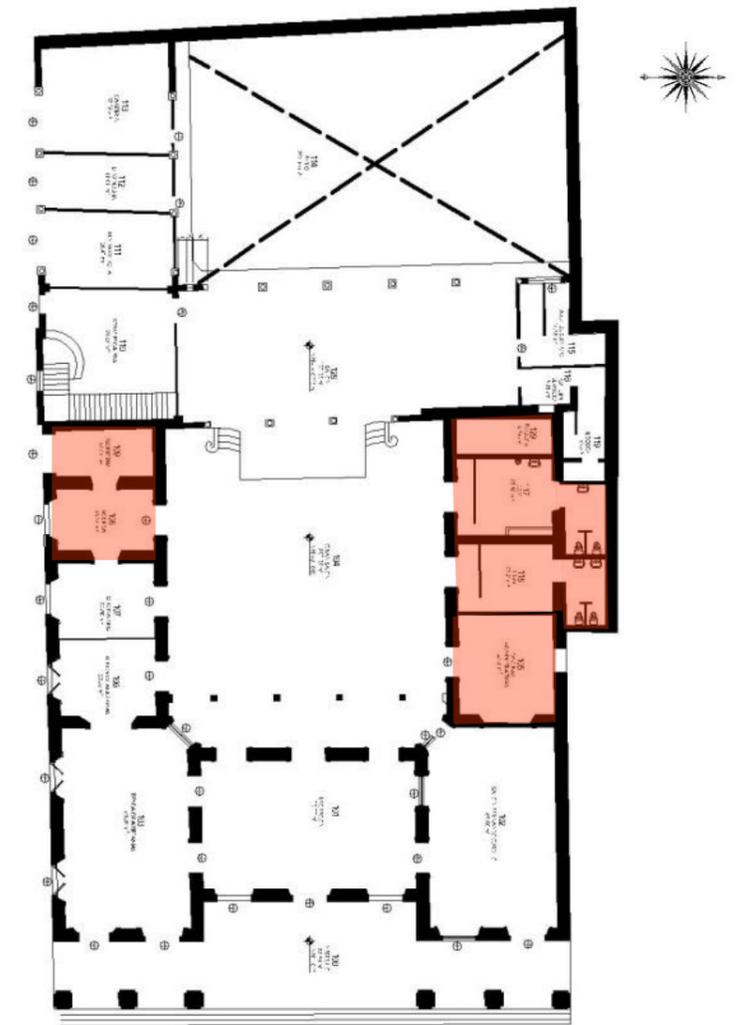
A estos dos ambientes se accede a través de vanos que se encuentran en el costado sur del ambiente, estos vanos generan un acceso directo del gran salón a los servicios sanitario. Debido a que se accede a través de un vano esto deja una amplia visibilidad hacia el interior del ambiente, por lo que se utilizan un par de paredes falsas en la entrada.

Ilustración 16: Planta arquitectónica (APC) Planta baja
Fuente: Autores

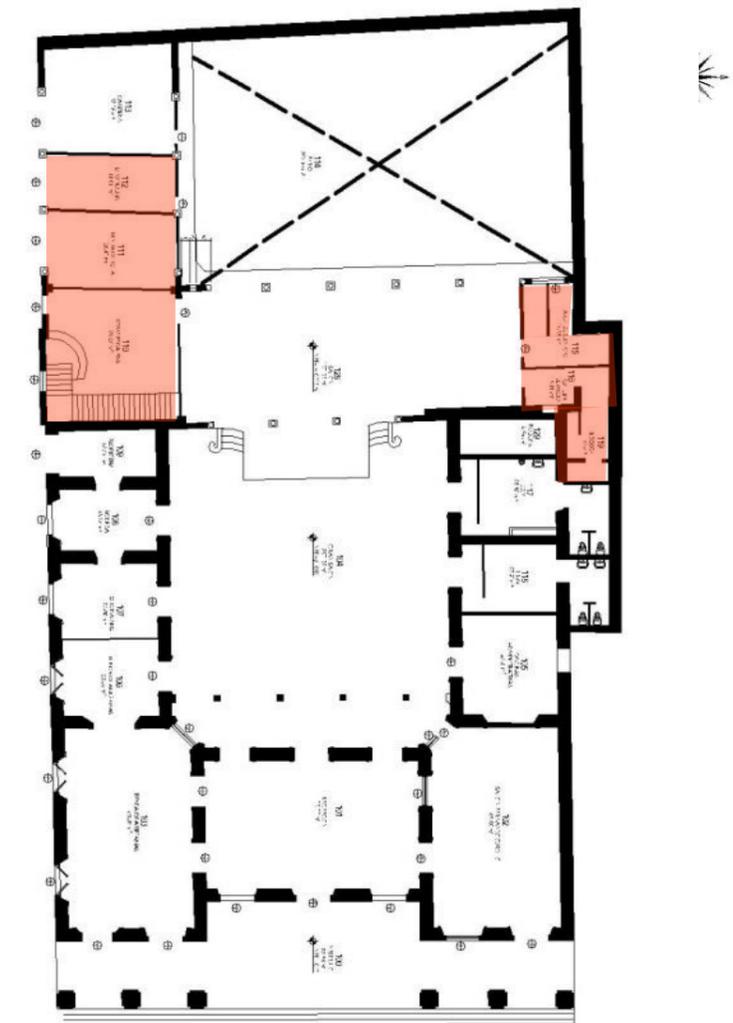
Este ambiente presenta dos accesos al igual que la tienda de ropa uno de los accesos se encuentra al costado sur del ambiente para el facilitar el ingreso a los clientes y el otro acceso se encuentra al costado norte del ambiente mediante el cual se puede ingresar por la parte interna del edificio. (Ver ilustración 17)

Ilustración 17: Planta arquitectónica (APC) Planta baja
Fuente: Autores

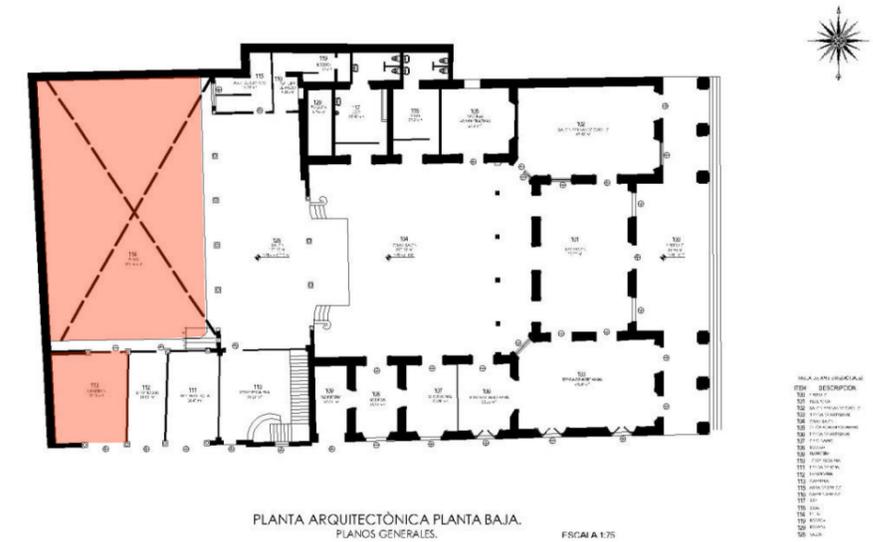
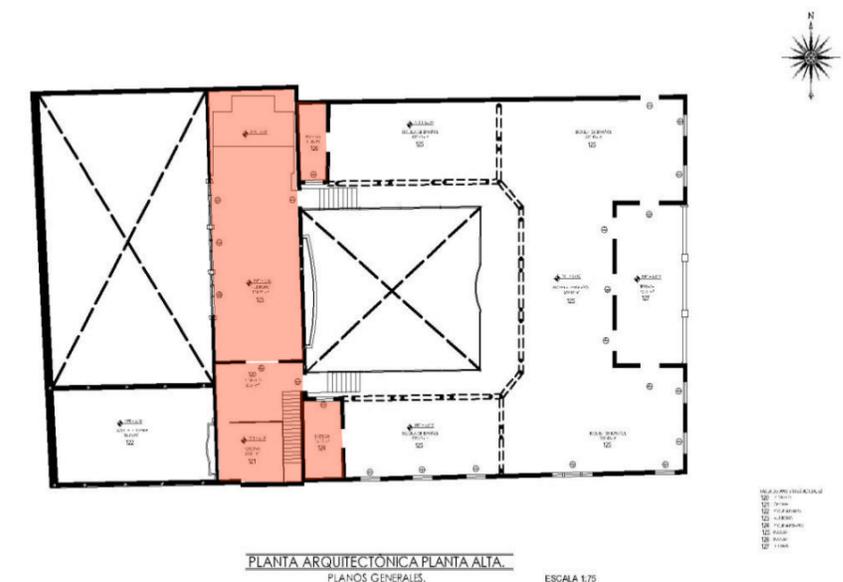
En la segunda planta se ubican dos bodegas una al costado sur y otra al costado norte del edificio, ambas se encuentran situadas inmediatamente al lado de las escaleras de acceso al ambiente que actualmente se ocupa como escuela de español. Las dimensiones son las siguientes: bodega-1, 2.93 mts x 5.52 mts, posee un área interna aproximada de 16.15 mts². Posee un acceso ubicado al costado oeste del edificio que lo conecta con el área de clases de español. (Ver ilustración 18)

Ilustración 18: Planta arquitectónica (APC) Planta alta y Planta baja
Fuente: Autores

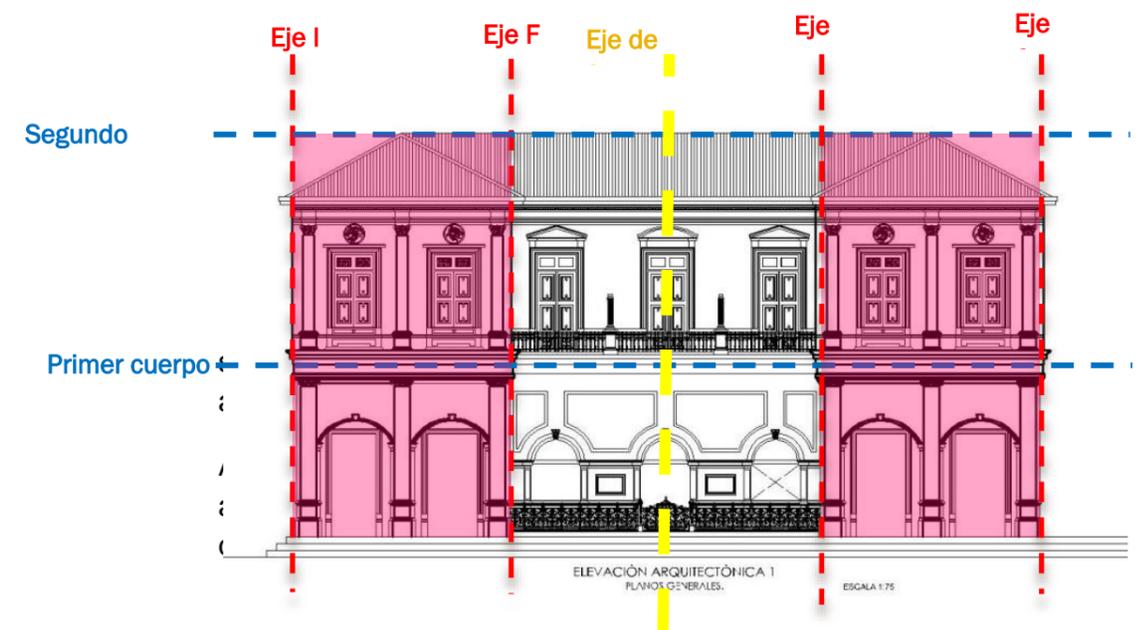
Uno de los elementos más importantes de esta fachada es el retranqueo que divide el edificio en dos cuerpos; en el primer cuerpo del edificio el retranqueo permite jerarquizar el acceso principal del edificio, con un arco de medio punto que enmarca la puerta de acceso. En el segundo cuerpo de la fachada el retranqueo da espacio a una terraza abierta aprovechando la vista principal del edificio hacia el entorno. (Ver ilustración # 20)

Ilustración 20: Elevación Frontal (este)
Fuente: Autores

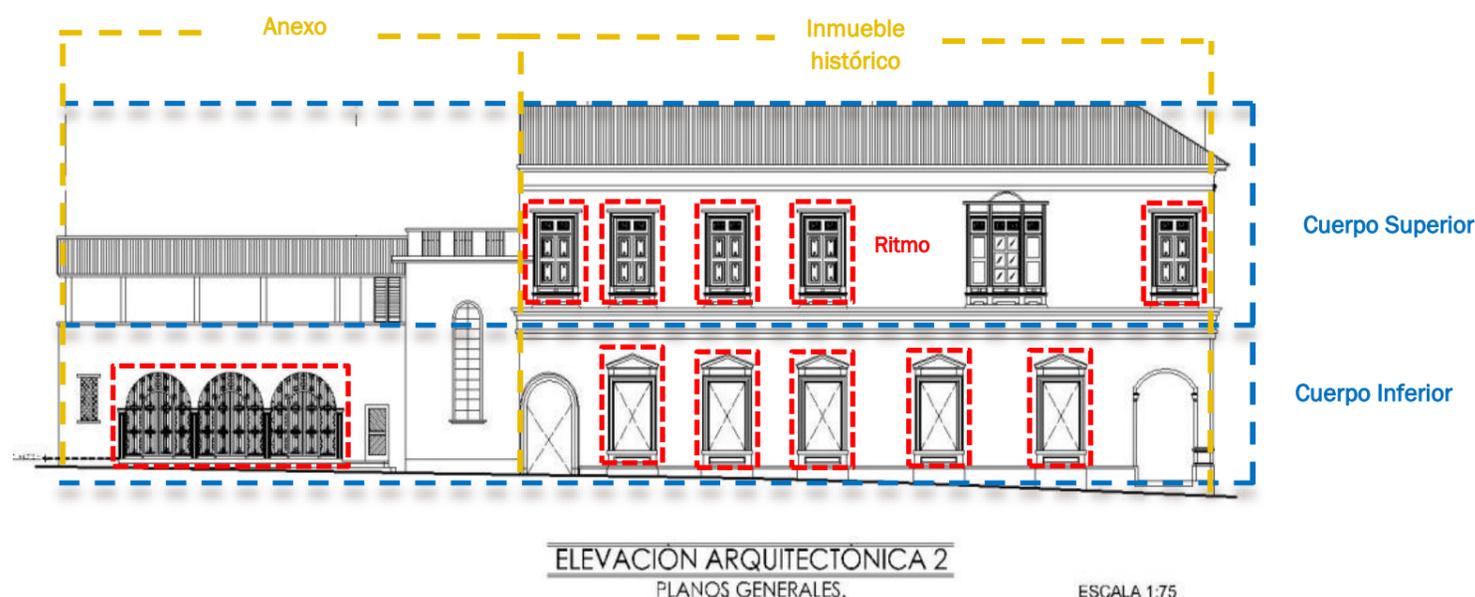
Mediante el análisis de las fachadas podemos afirmar que el Palacio de la Cultura Joaquín Pasos es ecléctico. En el inmueble se aprecian diferentes materiales, distintos elementos y variaciones en el estilo ya que el inmueble originalmente tenía una tendencia marcada de tiempos de la colonia; luego al ser ampliado se le integraron elementos de estilo neoclásico y las últimas reformas que ha sufrido el edificio han tenido una influencia vernácula, sin embargo es el neoclásico es estilo que destaca mayormente en el edificio.

Ilustración 21: Elevación Lateral (sur)
Fuente: Autores

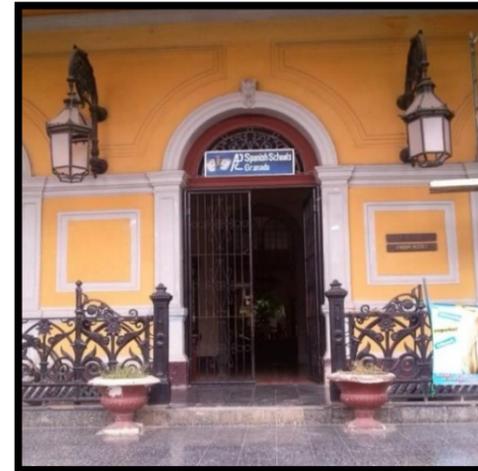
Fotografía #19: Vista interior de los accesos a la tienda de artesanías.
Fuente: Autores

Tienen un ancho de 1.80 mts y una altura de 2.93 mts. Son el acceso hacia la tienda de artesanías. (Ver fotografía # 19)

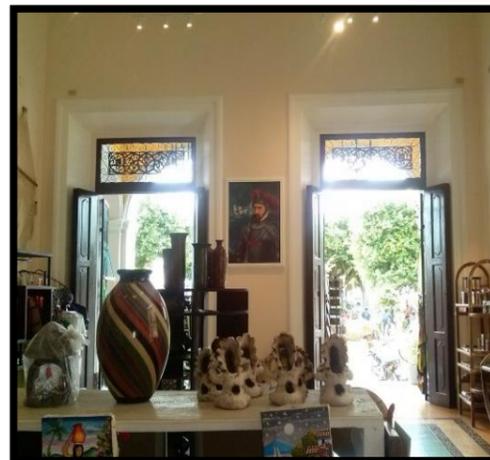
Fotografía #20: Vista exterior del acceso a la Floristería
Fuente: Autores

Tiene un ancho de 2.01 mts y una altura de 2.41 mts. Representa el acceso directo desde el andén a la floristería. (Ver fotografía #20)

Vista interior: En su interior se puede apreciar un pequeño escalón siendo que el piso de este ambiente está a un nivel más bajo que el nivel de la acera.

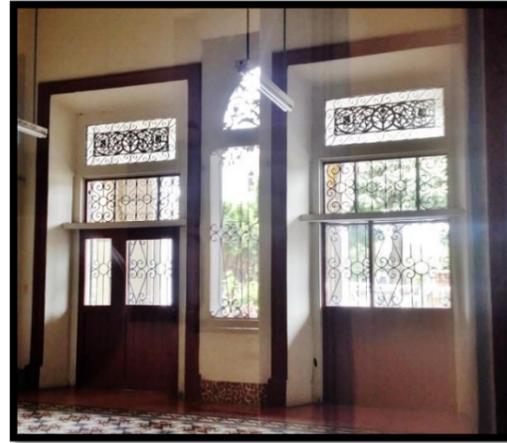
Fotografía #21: Vista interior del acceso al Salón Fernando Gurdillo
Fuente: Autores

Tiene un ancho de 0.94 mts y una altura de 2.21 mts. Esta puerta permite acceder al Salón Fernando Gordillo desde el corredor porticado. (Ver fotografía #21)

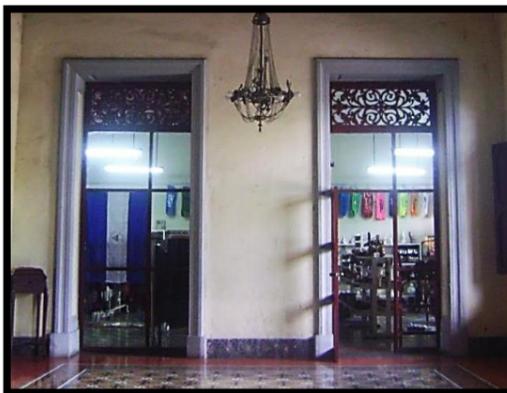
Fotografía #22: Vista interior del acceso al Salón Fernando Gurdillo
Fuente: Autores

Esta puerta permite acceder al Salón Fernando Gordillo desde el lobby. (Ver fotografía #22).

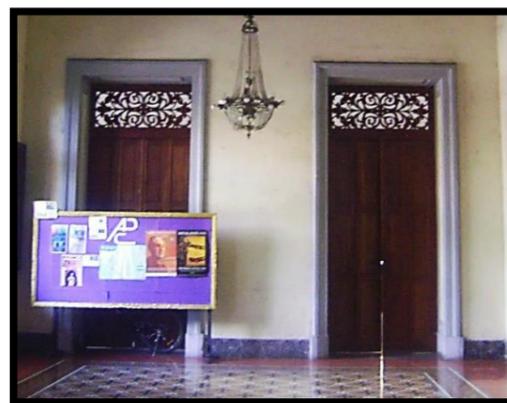
Fotografía #23: Acceso hacia la tienda de artesanías
Fuente: Autores

Tienen un ancho de 1.60 mts y una altura de 2.86 mts. Representan los accesos hacia la tienda de artesanías desde el lobby. (Ver Fotografía #23)

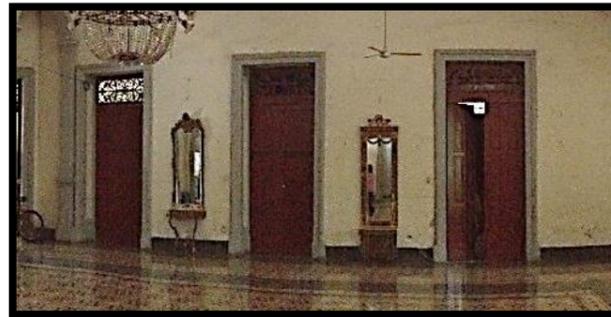
Fotografía # 25: Acceso hacia la tienda de artesanías, oficina administrativa y la bodega de la floristería
Fuente: Autores

Tienen un ancho de 1.59 mts y un alto de 2.86 mts. Estas puertas permiten acceder a diferentes ambientes como la tienda de artesanías, oficinas administrativas y la bodega de la floristería, desde el Gran Salón. (Ver fotografía #25).

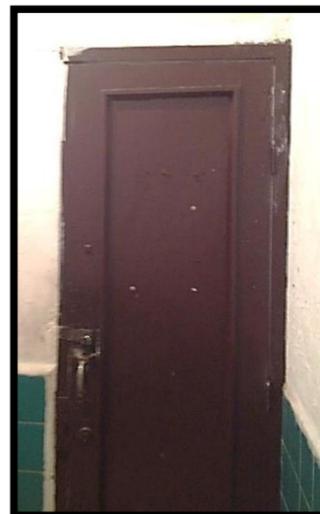
Fotografía #26:
Acceso hacia el inodoro (S.S)
Fuente: Autores

Tienen un ancho de 0.69 mts y una altura de 2.05 mts. Estas puertas permiten acceder a los servicios sanitarios tanto de hombres como de mujeres. (Ver fotografía #26).

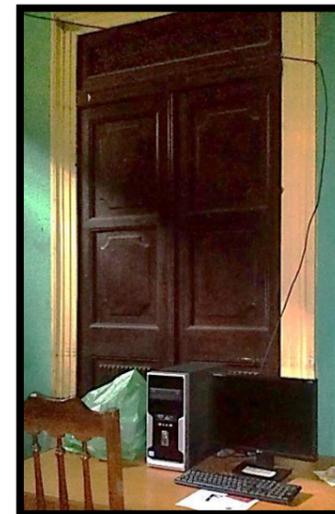
Fotografía # 27:
Acceso hacia la bodega de la floristería
Fuente: Autores

Tienen un ancho de 1.25 mts y una altura de 2.95 mts. Estas puertas permiten acceder a los siguientes ambientes: de la oficina administrativa hacia la bodega de la floristería y de la bodega hacia la floristería. (Ver fotografía #27).

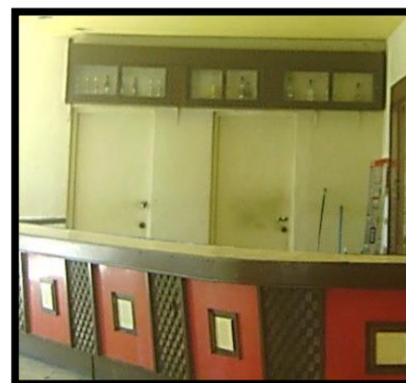
Fotografía # 28: Accesos hacia los ambientes de servicio.
Fuente: Autores

Tienen un ancho de 0.94 mts y un alto de 2.36 mts. Estas puertas permiten acceder a los ambientes de servicio como área de servicio y el cafetín de servicio desde el Salón. (Ver fotografía #28).

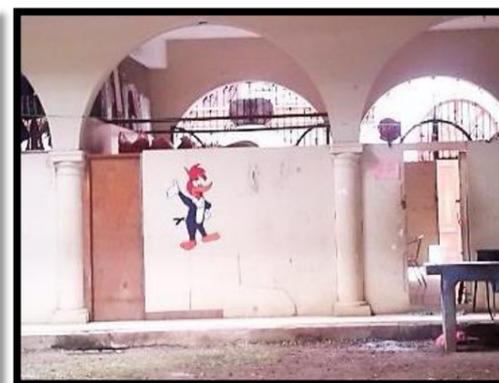
Fotografía #29: Accesos hacia la lavandería y cafetería.
Fuente: Autores

Tienen un ancho de 0.74 mts y un alto de 2.10 mts. Estas puertas permiten acceder a los ambientes que se rentan para actividades comerciales como la lavandería y cafetería. (Ver fotografía #29).

Vista exterior: Se ubican al costado norte de cada uno de los ambientes que las contienen, los vanos son rectangulares, sin ningún tipo de marco en relieve. Las puertas son de plywood.

Vista interior: En su interior los vanos de las puertas no presentan ningún tipo de marco en relieve u algún otro tipo de ornamentación.

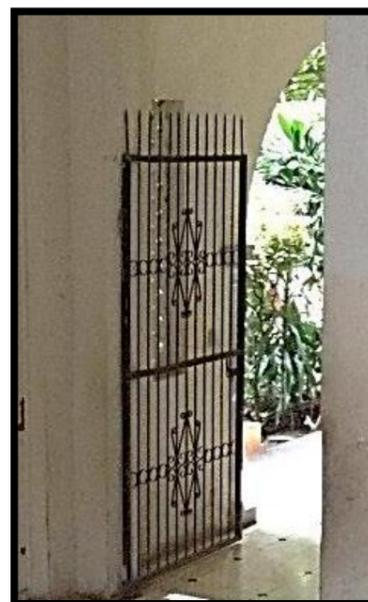
Fotografía #30: Acceso hacia el Lobby de las escaleras
Fuente: Autores

Tiene un ancho de 1.30 mts y una altura de 2.50 mts. Permite el acceso al lobby de las escaleras desde el Salón (Ver fotografía #30)

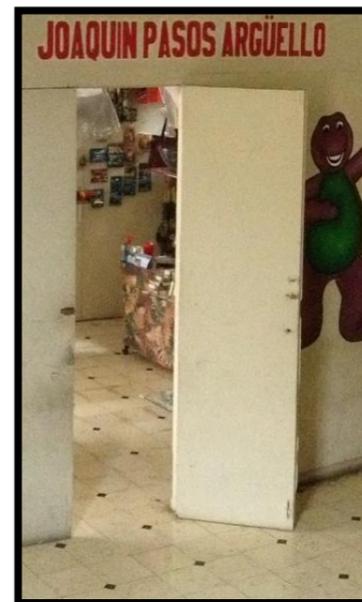
Fotografía #31: Acceso hacia la tienda de ropa
Fuente: Autores

Tiene un ancho de 0.70 mts y un alto de 2.10 mts. Esta puerta permite acceder a la tienda de ropa desde el lobby de las escaleras. (Ver fotografía #31).
