PROPUESTA DE REHABILITACIÓN DEL
PALACIO DE LA CULTURA JOAQUÍN PASOS
DE LA CIUDAD DE GRANADA, NICARAGUA.

Trabajo monográfico para Optar al Título de
Arquitecto

Noviembre del 2016

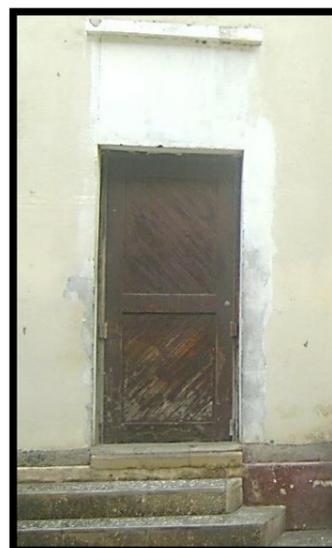
Fotografía #32: Acceso hacia el Lobby de las escaleras
Fuente: Autores

Tiene un ancho de 1 metro y una altura de 2.21 mts. Esta puerta solía ser un acceso hacia el lobby de las gradas que conducen a la planta alta, actualmente este acceso no es utilizado y se encuentra cerrado. (Ver fotografía #32)

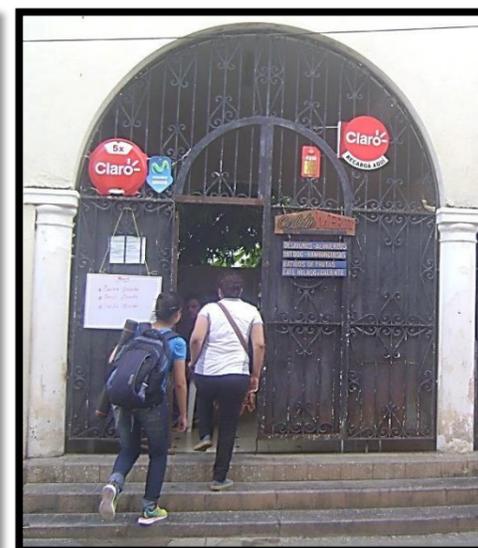
Fotografía #33: Acceso hacia la tienda de ropa
Fuente: Autores

Tienen un ancho de 2.86 mts y una altura de 3.28 mts. Representa el acceso directo desde la acera hacia los diferentes ambientes de comercio. (Ver fotografía #33)

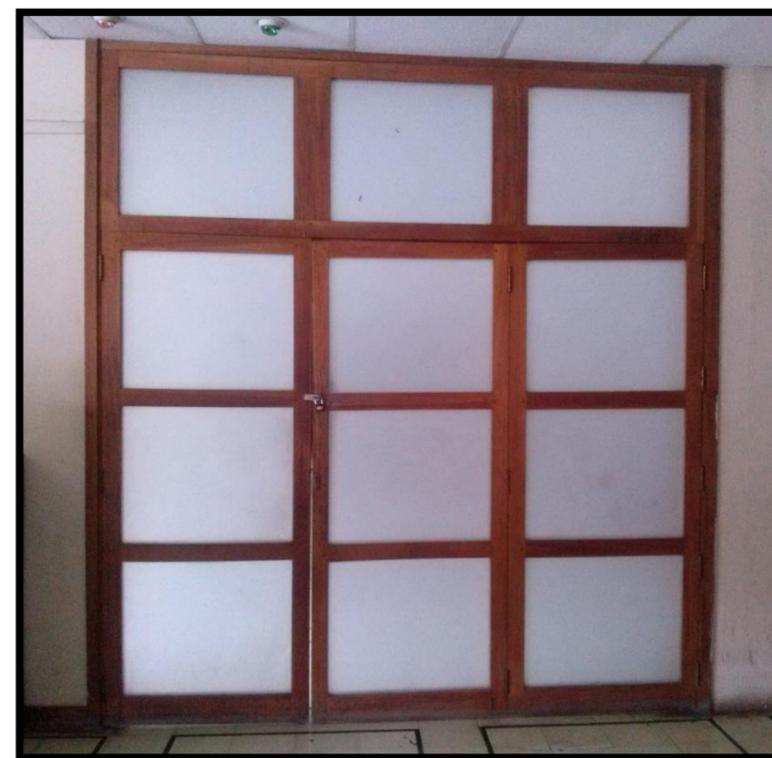
Fotografía #35: Acceso hacia el auditorio
Fuente: Autores

Tiene un ancho de 0.84 mts y un alto de 2.04 mts. Esta puerta permite acceder al auditorio. (Ver fotografía #35).

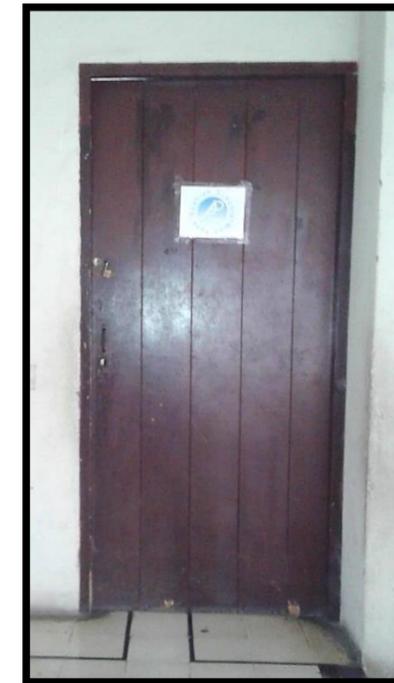
Fotografía #34: Acceso hacia la escuela de idiomas.
Fuente: Autores

Tiene un ancho de 1.20 mts y un alto de 2.10 mts. Esta puerta permite acceder al corredor de madera ocupado como escuela de idiomas. (Ver fotografía #34).

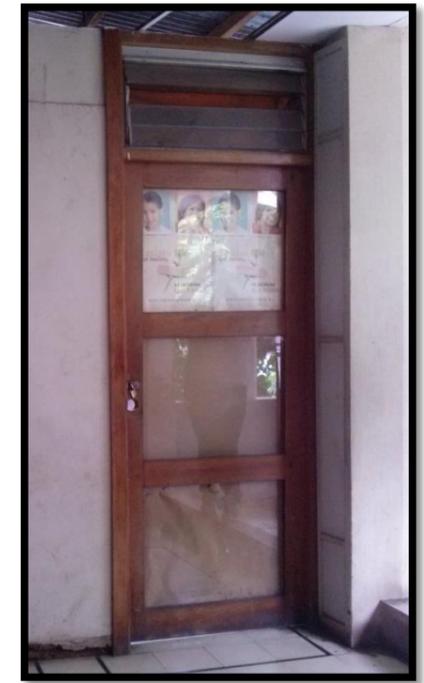
Fotografía #36: Acceso hacia la oficina en la planta alta.
Fuente: Autores

Tiene un ancho de 1 metro y un alto de 2.10 mts. Esta puerta permite acceder a la oficina que actualmente se utiliza como bodega. (Ver fotografía #36).

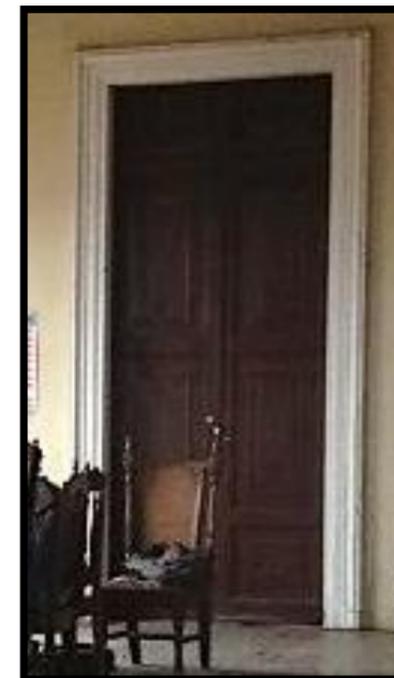
Fotografía #37: Acceso hacia la bodega
Fuente: Autores

Tienen un ancho de 1.40 y un alto total de 2.95 mts. Estas puertas permiten el acceso a las bodegas que se encuentran en la planta alta del edificio. (Ver fotografía #37).

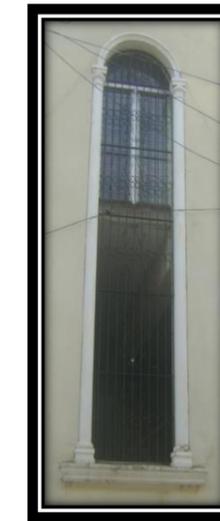
Fotografía #44: V-4 Vista externa
Fuente: Autores

Esta ventana miden 1.10 mts de ancho, y de altura 4.60 mts y una altura de repisa respecto al nivel de piso de 1.56 mts. La ventana es de aluminio y paletas de vidrio en la parte superior. El vano de la ventana se encuentra protegido por verjas de hierro forjado. (Ver Fotografía #44)

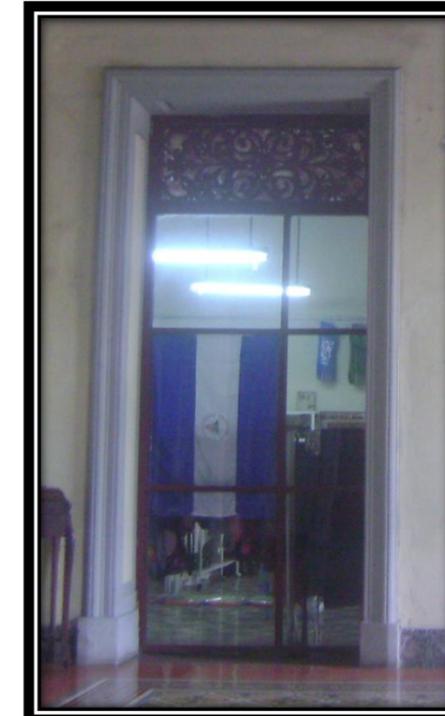
Fotografía #45: V-5 Vista externa
Fuente: Autores

Esta ventana mide 1.60 mts de ancho, y de altura 3.12 mts que va desde el nivel de piso. La ventana es de madera y vidrio fijo en toda la ventana simulando una puerta. (Ver Fotografía #45)

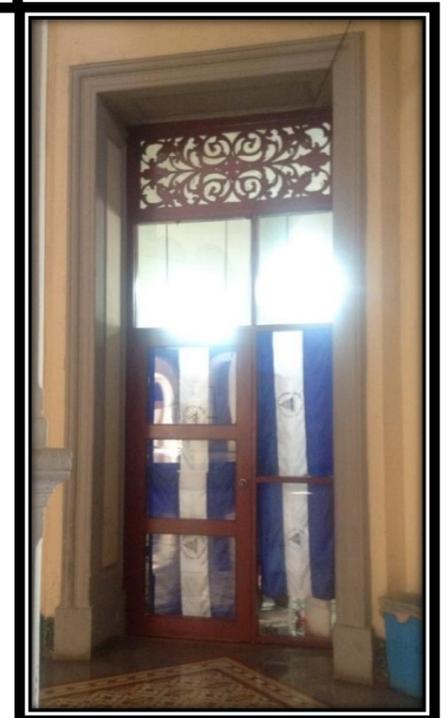
Fotografía #46: V-6 Vista externa
Fuente: Autores

Esta ventana mide 0.72 mts de ancho, y de altura 3.12 mts que va desde el nivel de piso. La ventana es de madera y vidrio fijo y se ubica al costado de la puerta de acceso al Salón Fernando Gurdillo. (Ver Fotografía #46)

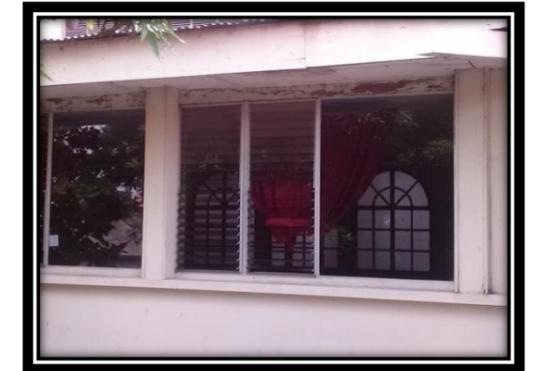
Fotografía #52: V-11 Vista externa
Fuente: Autores

Esta ventana es a manera de cortina de vidrio y mide 1.80 mts de ancho, y de altura 1.00 mts y desde el nivel de piso hasta el inicio de la venta tiene una altura de 1.70 mts. La ventana es de aluminio y paletas de vidrio, se ubica a lo largo de la pared del costado este del auditorio. (Ver Fotografía #52)

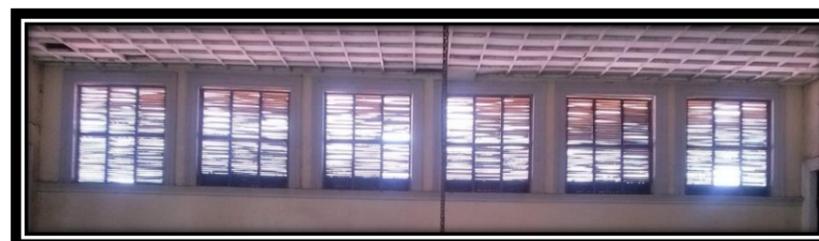
Fotografía #54: V-13 Vista interna
Fuente: Autores

Vista Interior: En el interior el marco es rectangular y no presenta molduras en relieve u ornamentación.

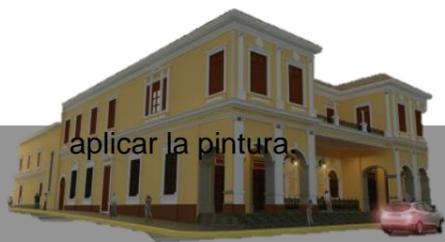
Escaleras

Actualmente solo existe una escalera en uso, este elemento debe ser desprovisto de la suciedad e impurezas a través de un mecanismo de limpieza manual. Se propone restaurar los elementos ausentes, rehabilitando la escalera del costado norte del edificio para lograr un mejor flujo de los usuarios en el inmueble.

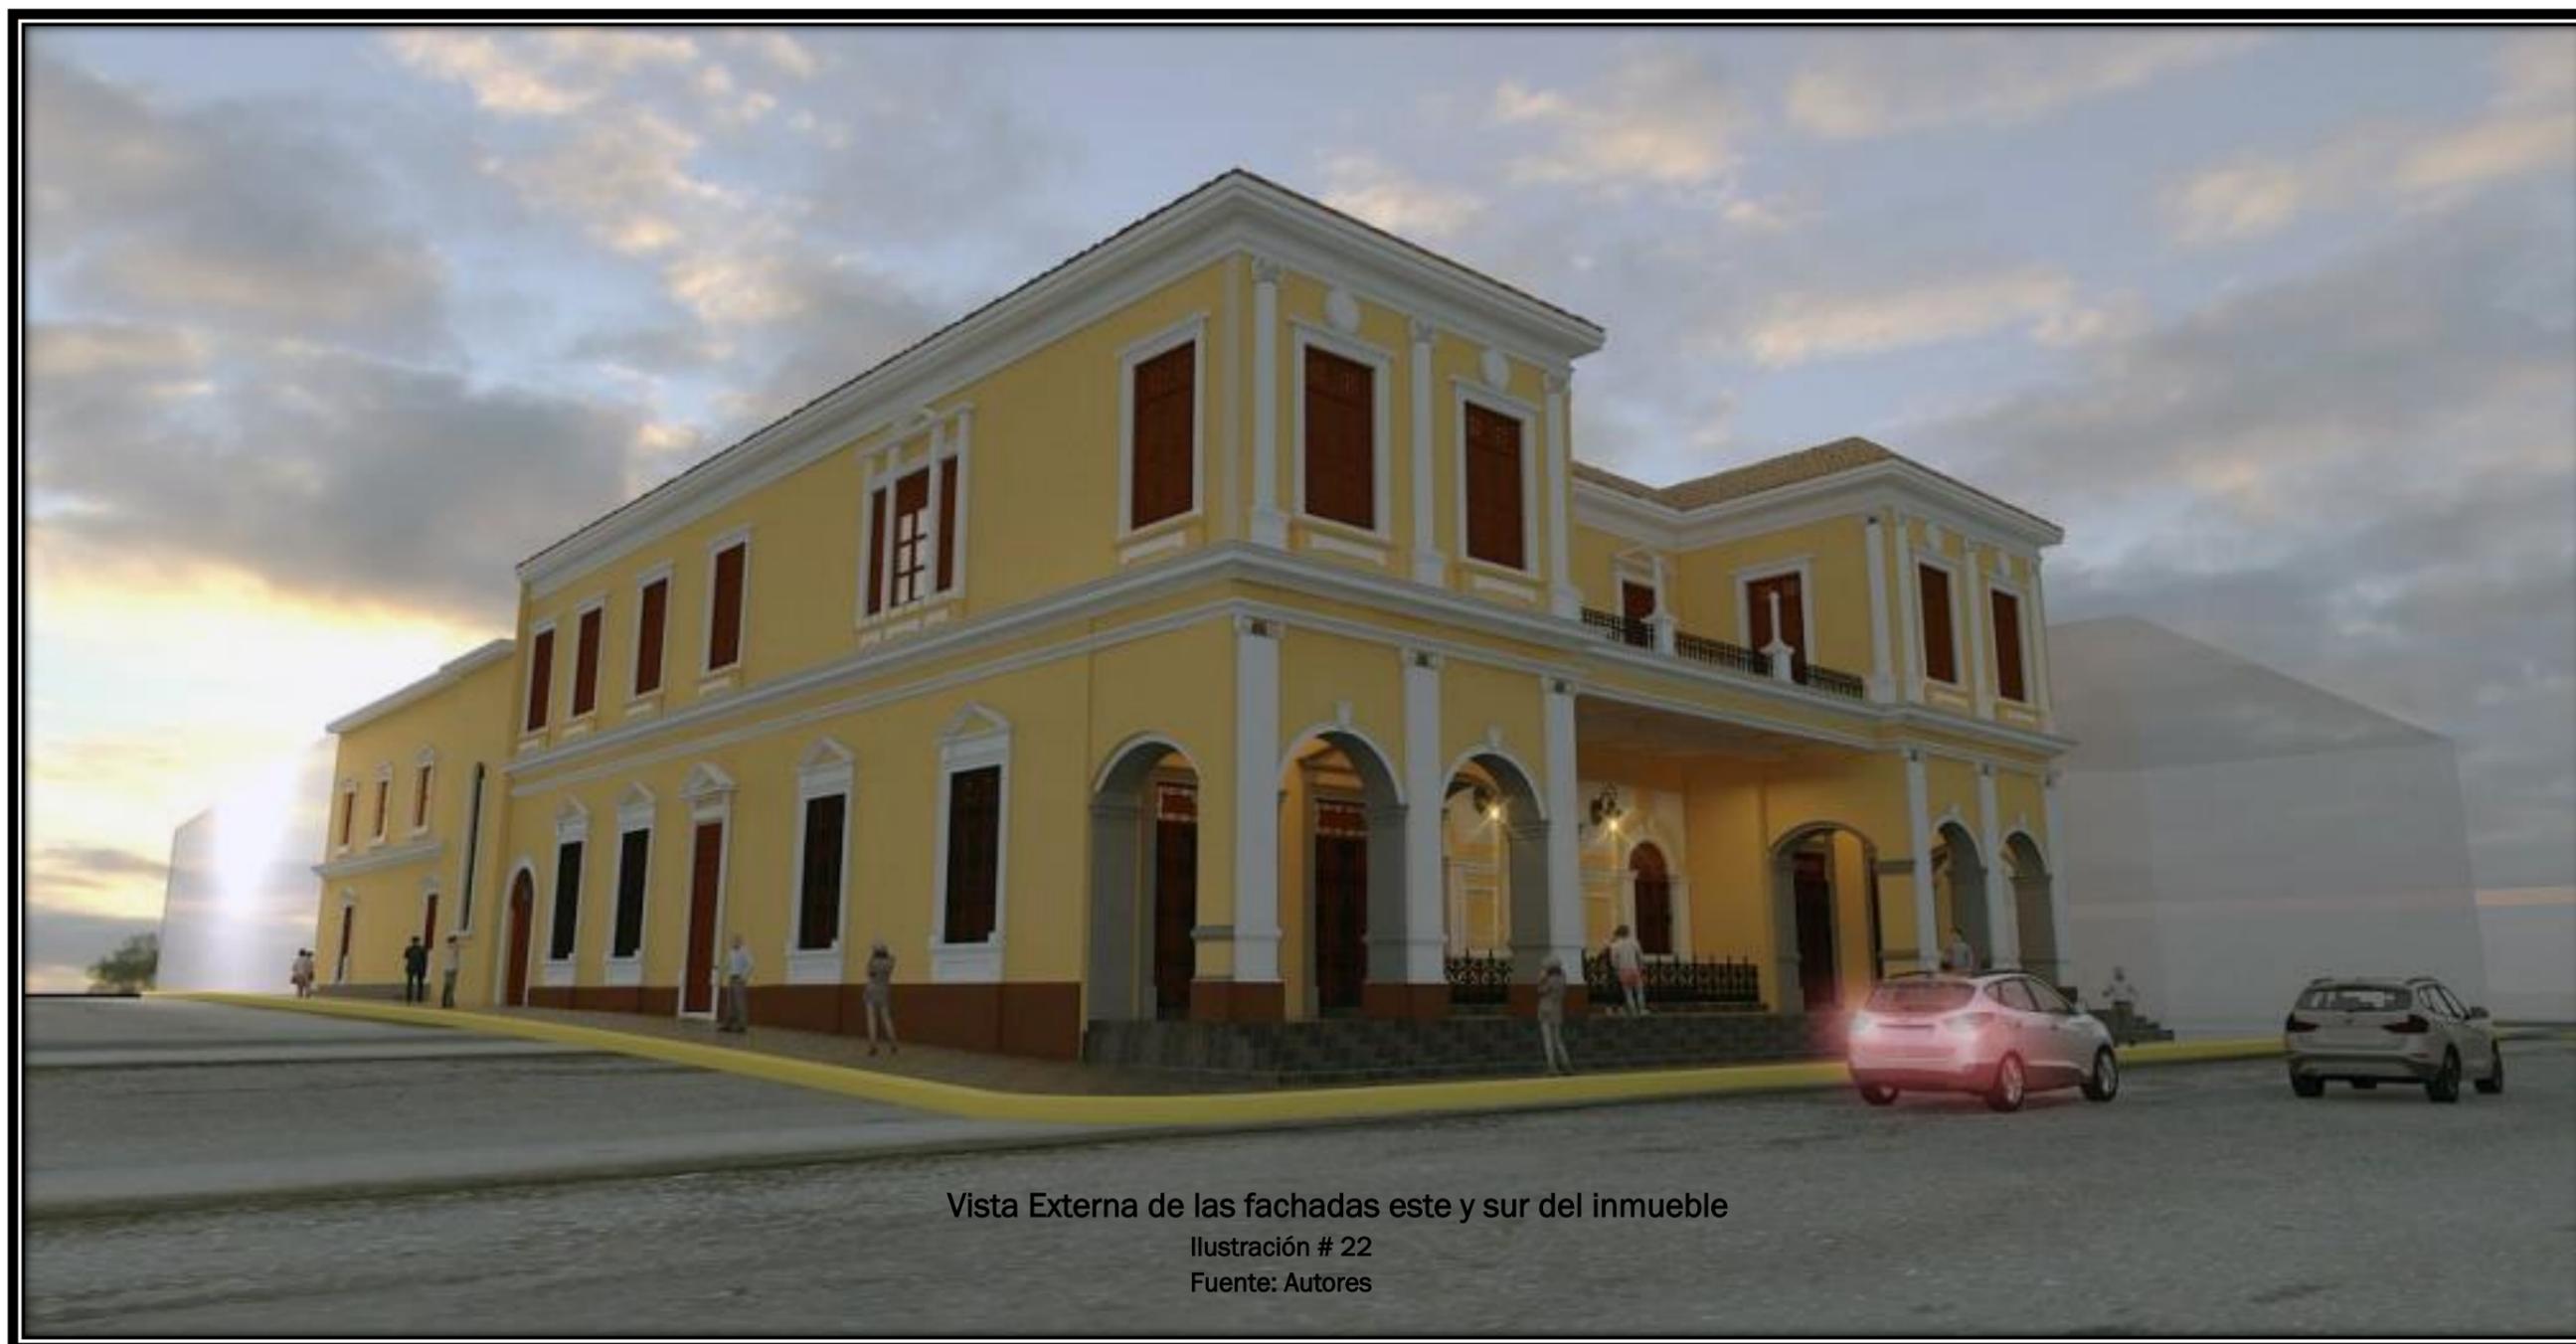
Vista Externa de las fachadas este y sur del inmueble
Ilustración # 22
Fuente: Autores

En las fachadas (este y sur) se localizan grietas y fisuras, las cuales no se han podido determinar ya que se requiere un análisis más profundo y especializado. A la vez también se identifican otras patologías como desprendimiento de material y pintura, pátinas de húmedas, entre otras, esto se debe a la exposición permanente de las fachadas a la humedad y soleamiento.

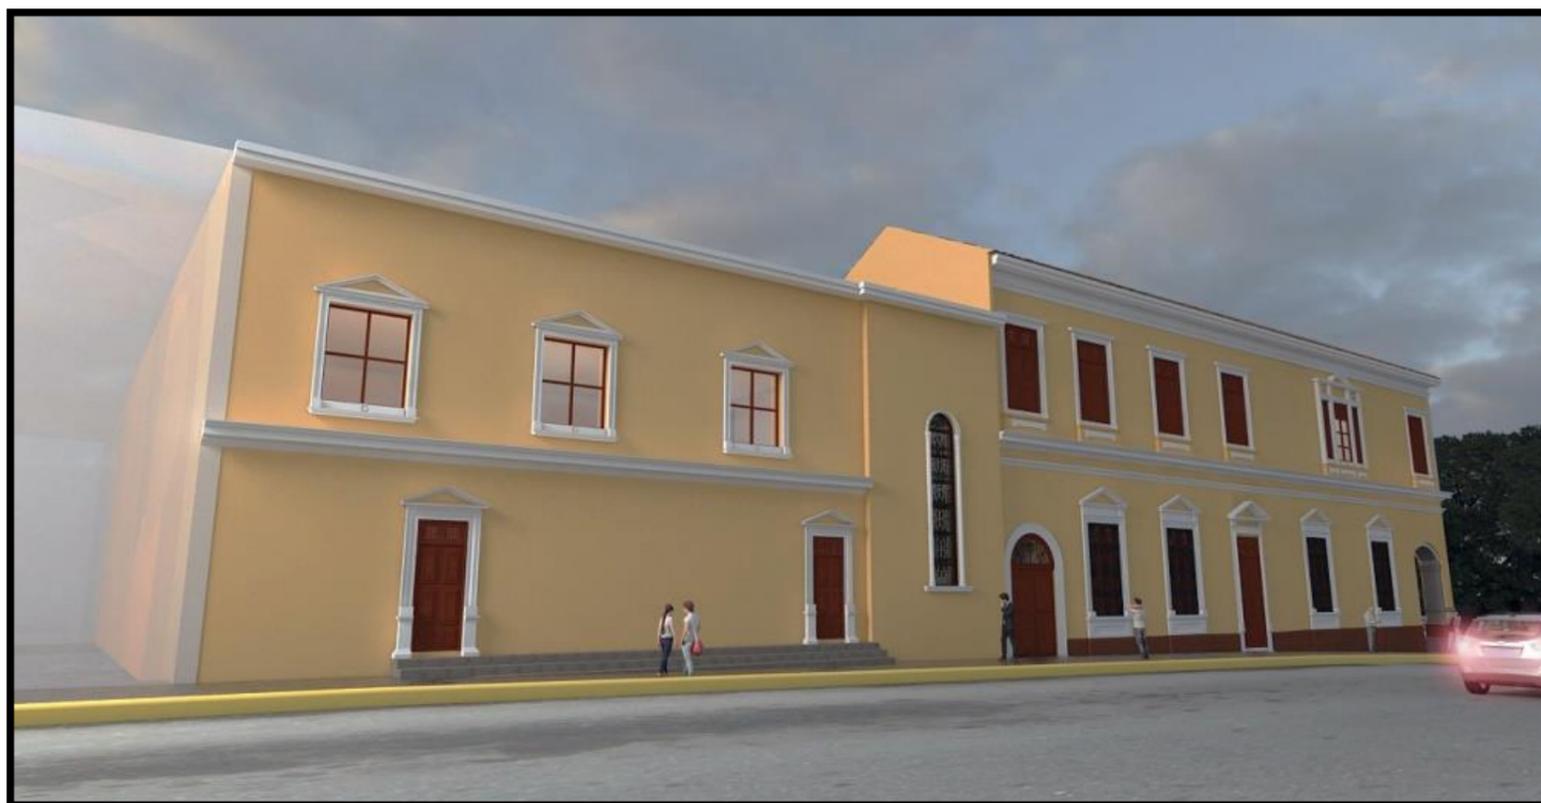
Vista Lateral (sur) del inmueble. Con la reproducción de cornisa y frontones y tratamiento de fachada.

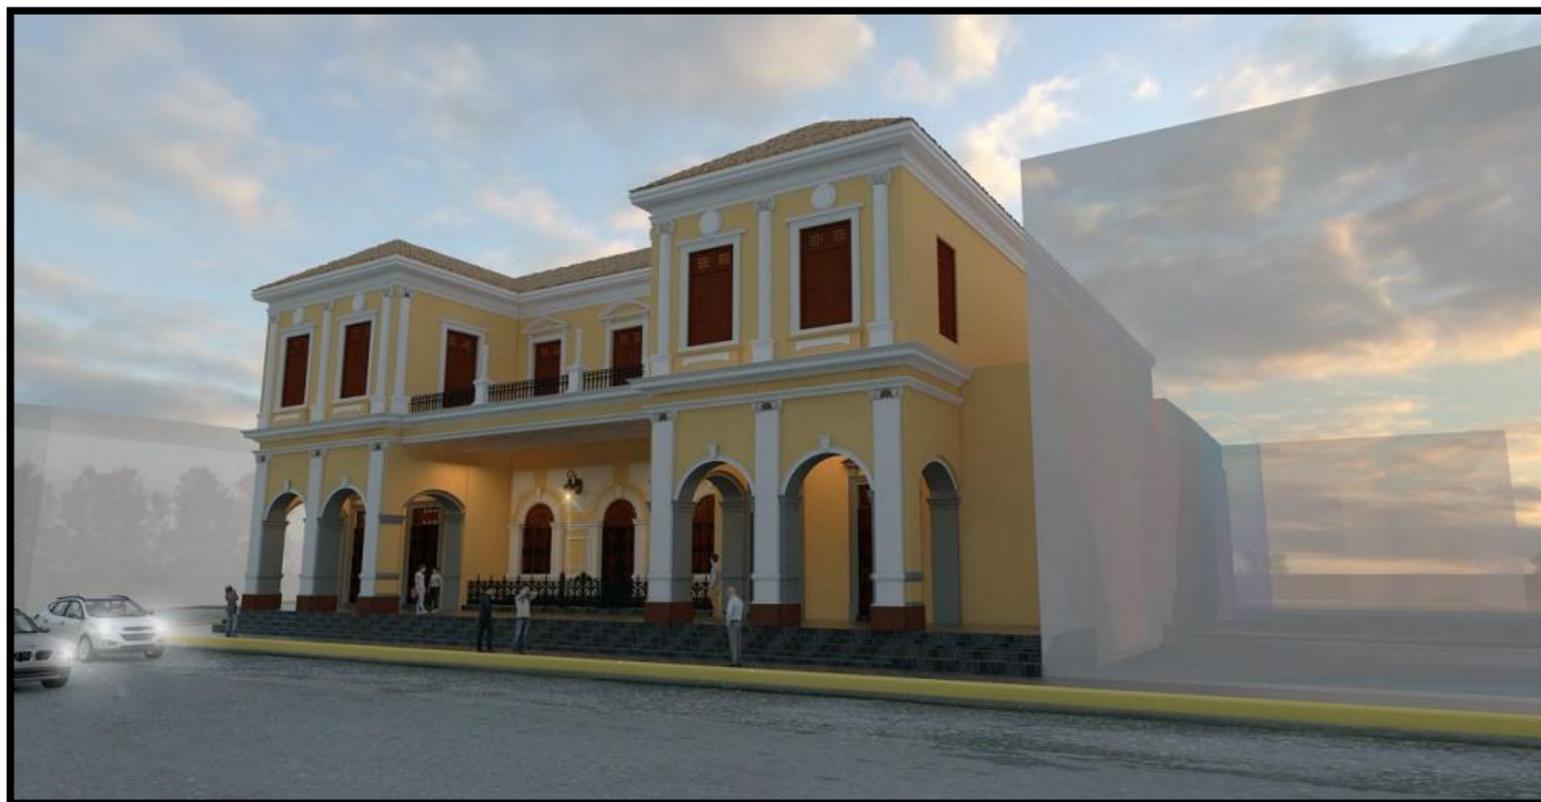
Vista Frontal (este) del inmueble. Con tratamiento de fachada.

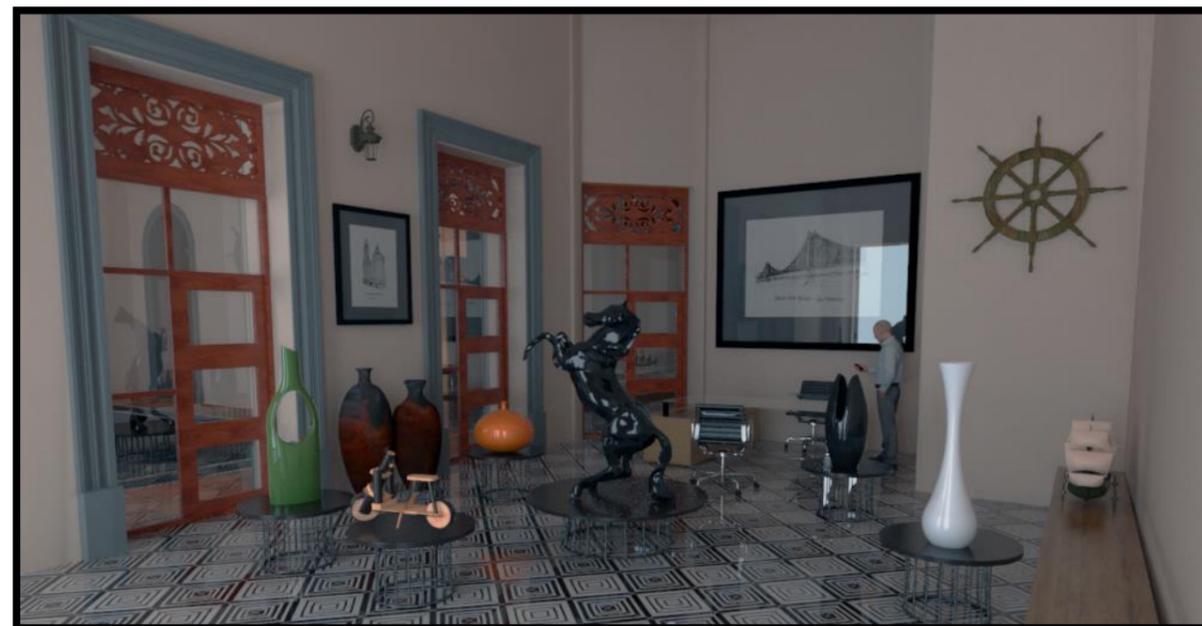
Vista interna del Salón Fernando Gordillo, con la ampliación propuesta
Ilustración #26
Fuente: Autores

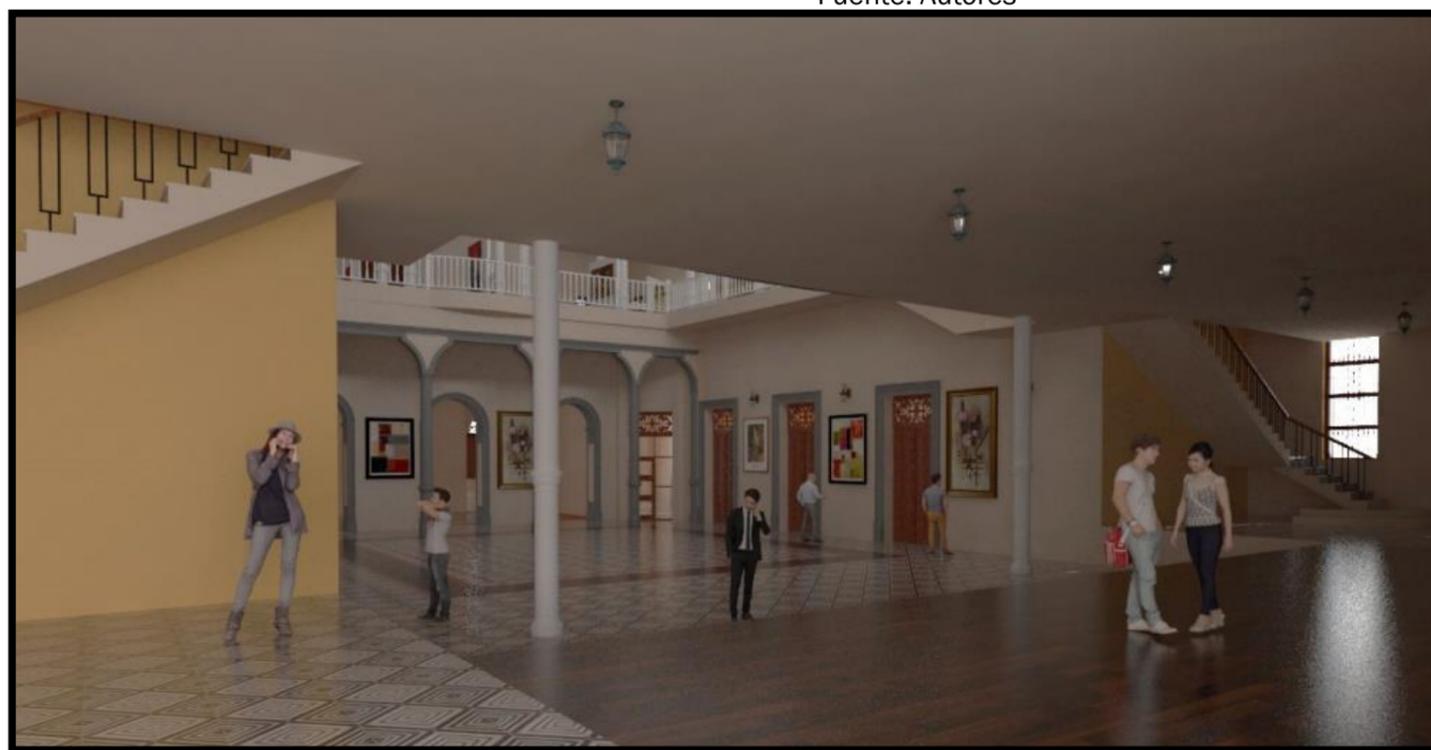
Vista interna del Gran Salón, con la reubicación del escenario y con la segunda grada habilitada.
Ilustración #27
Fuente: Autores
