UNIVERSIDAD NACIONAL DE INGENIERÍA
FACULTAD DE ARQUITECTURA

**PROPUESTA DE PLAN DE REHABILITACION DE LA PARROQUIA SANTO DOMINGO DE GUZMÁN; DE
LA CIUDAD DE MANAGUA, NICARAGUA**

TESIS PARA OPTAR AL TÍTULO DE ARQUITECTO

Agosto del 2016

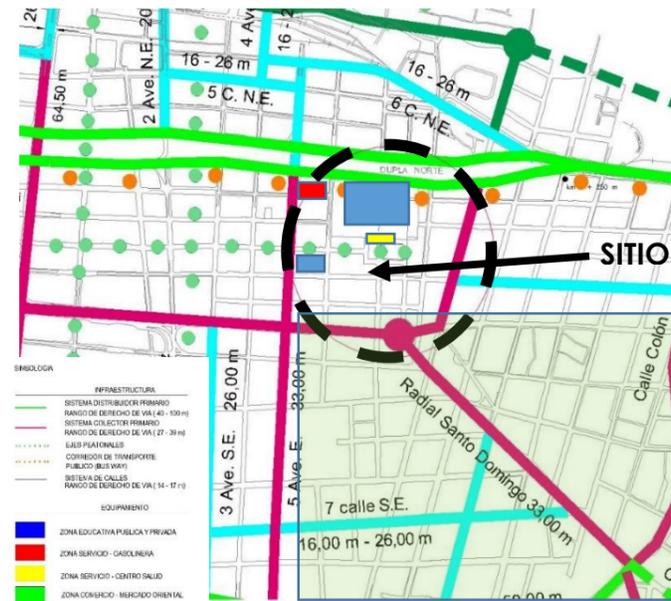
Imagen 7: Infraestructura y Equipamiento delimitado al sitio de estudio, Elaborado por: Br. Jose A. Madrigal y Br. Lennin J. López

Determinado las normas CIEN y los reglamentos de instalaciones eléctricas de gas natural, se identifica una líneas de red de media tensión, con una tensión primaria que va de 7.60 a 13.20 kva, conectando al transformador de 20 kva, creando una línea de red de tensión secundaria que va de 2.40 a 120 VltS donde el sitio se conecta a una red básica de 120 VltS, ubicándose a 120 metros hacia el Oeste del sitio de estudio.

Basado en la red general de agua potable de Managua – ENACAL, se encuentra una red de tubería primaria de 8" unida a una red secundaria de 6" y 4" el cual es alimentado todo el sector de estudio, así mismo la red general de agua servida en el sector de estudio está comprendida con tuberías de 8" a 18". (Ver imagen 7)

De Sur hacia el Norte, se encuentra lo que es un colector primaria, (derecho de vía 27 – 39 metros) que está comprendida entre la 5ta y 8va avenida, así mismo un eje peatonal que va de Oeste hacia el Este, donde se guía a través de un sistema de calle (derecho de vía 14 – 17 metros), para acceder al sitio de estudio. (Imagen 7)

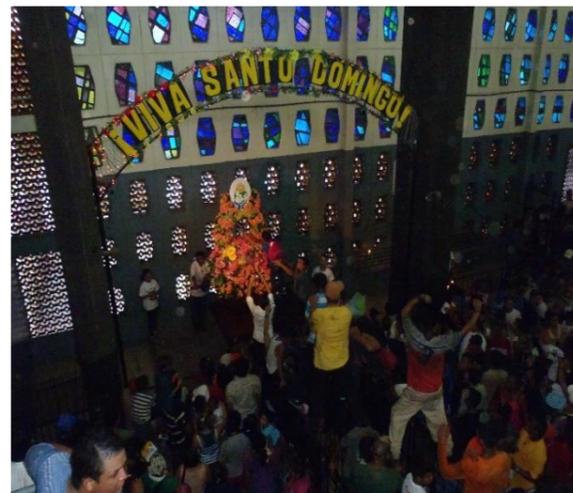
Imagen 21: Foto de la mala funcionalidad de barreras de seguridad y protección
Fuente: Foto de Visita a la parroquia, día 28 de Julio del 2014.

1ro de agosto: Se da la máxima aglomeración de feligreses por ser el inicio de las fiestas patronales, donde el flujo de circulación de personas se convierte en un gran problema, a pesar que existe un sentido de circulación con las barreras de protección, esta no son utilizadas de acuerdo a su funcionalidad. (Imagen 21)

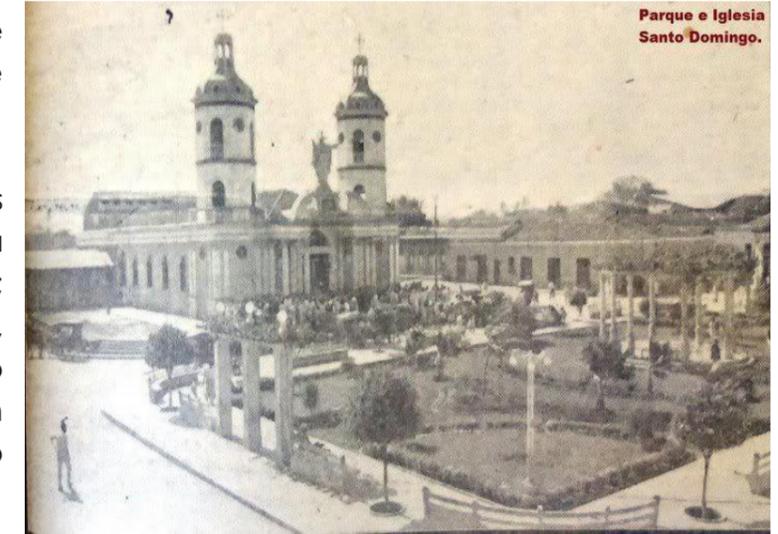
Imagen 28: La Antigua parroquia de Santo Domingo.
Fuente: Nicaragua Picture.
https://fbcdn-sphotos-g-a.akamaihd.net/hphotos-ak-xaf1/t1.0-9/31009_543898198973694_1255193066_n.jpg

El segundo, consistía en estilo neoclásico, que se caracterizaba por tener dos naves laterales y uno central, con dos torres y una estatua de Santo Domingo Guzmán al frente de la edificación, que también tiene una plaza que hizo a la misma vez que el edificio. Este se inició en 1930 terminando dos años posteriores, elaborados con los materiales existentes en la época que era adobe, taquezal y hormigón.

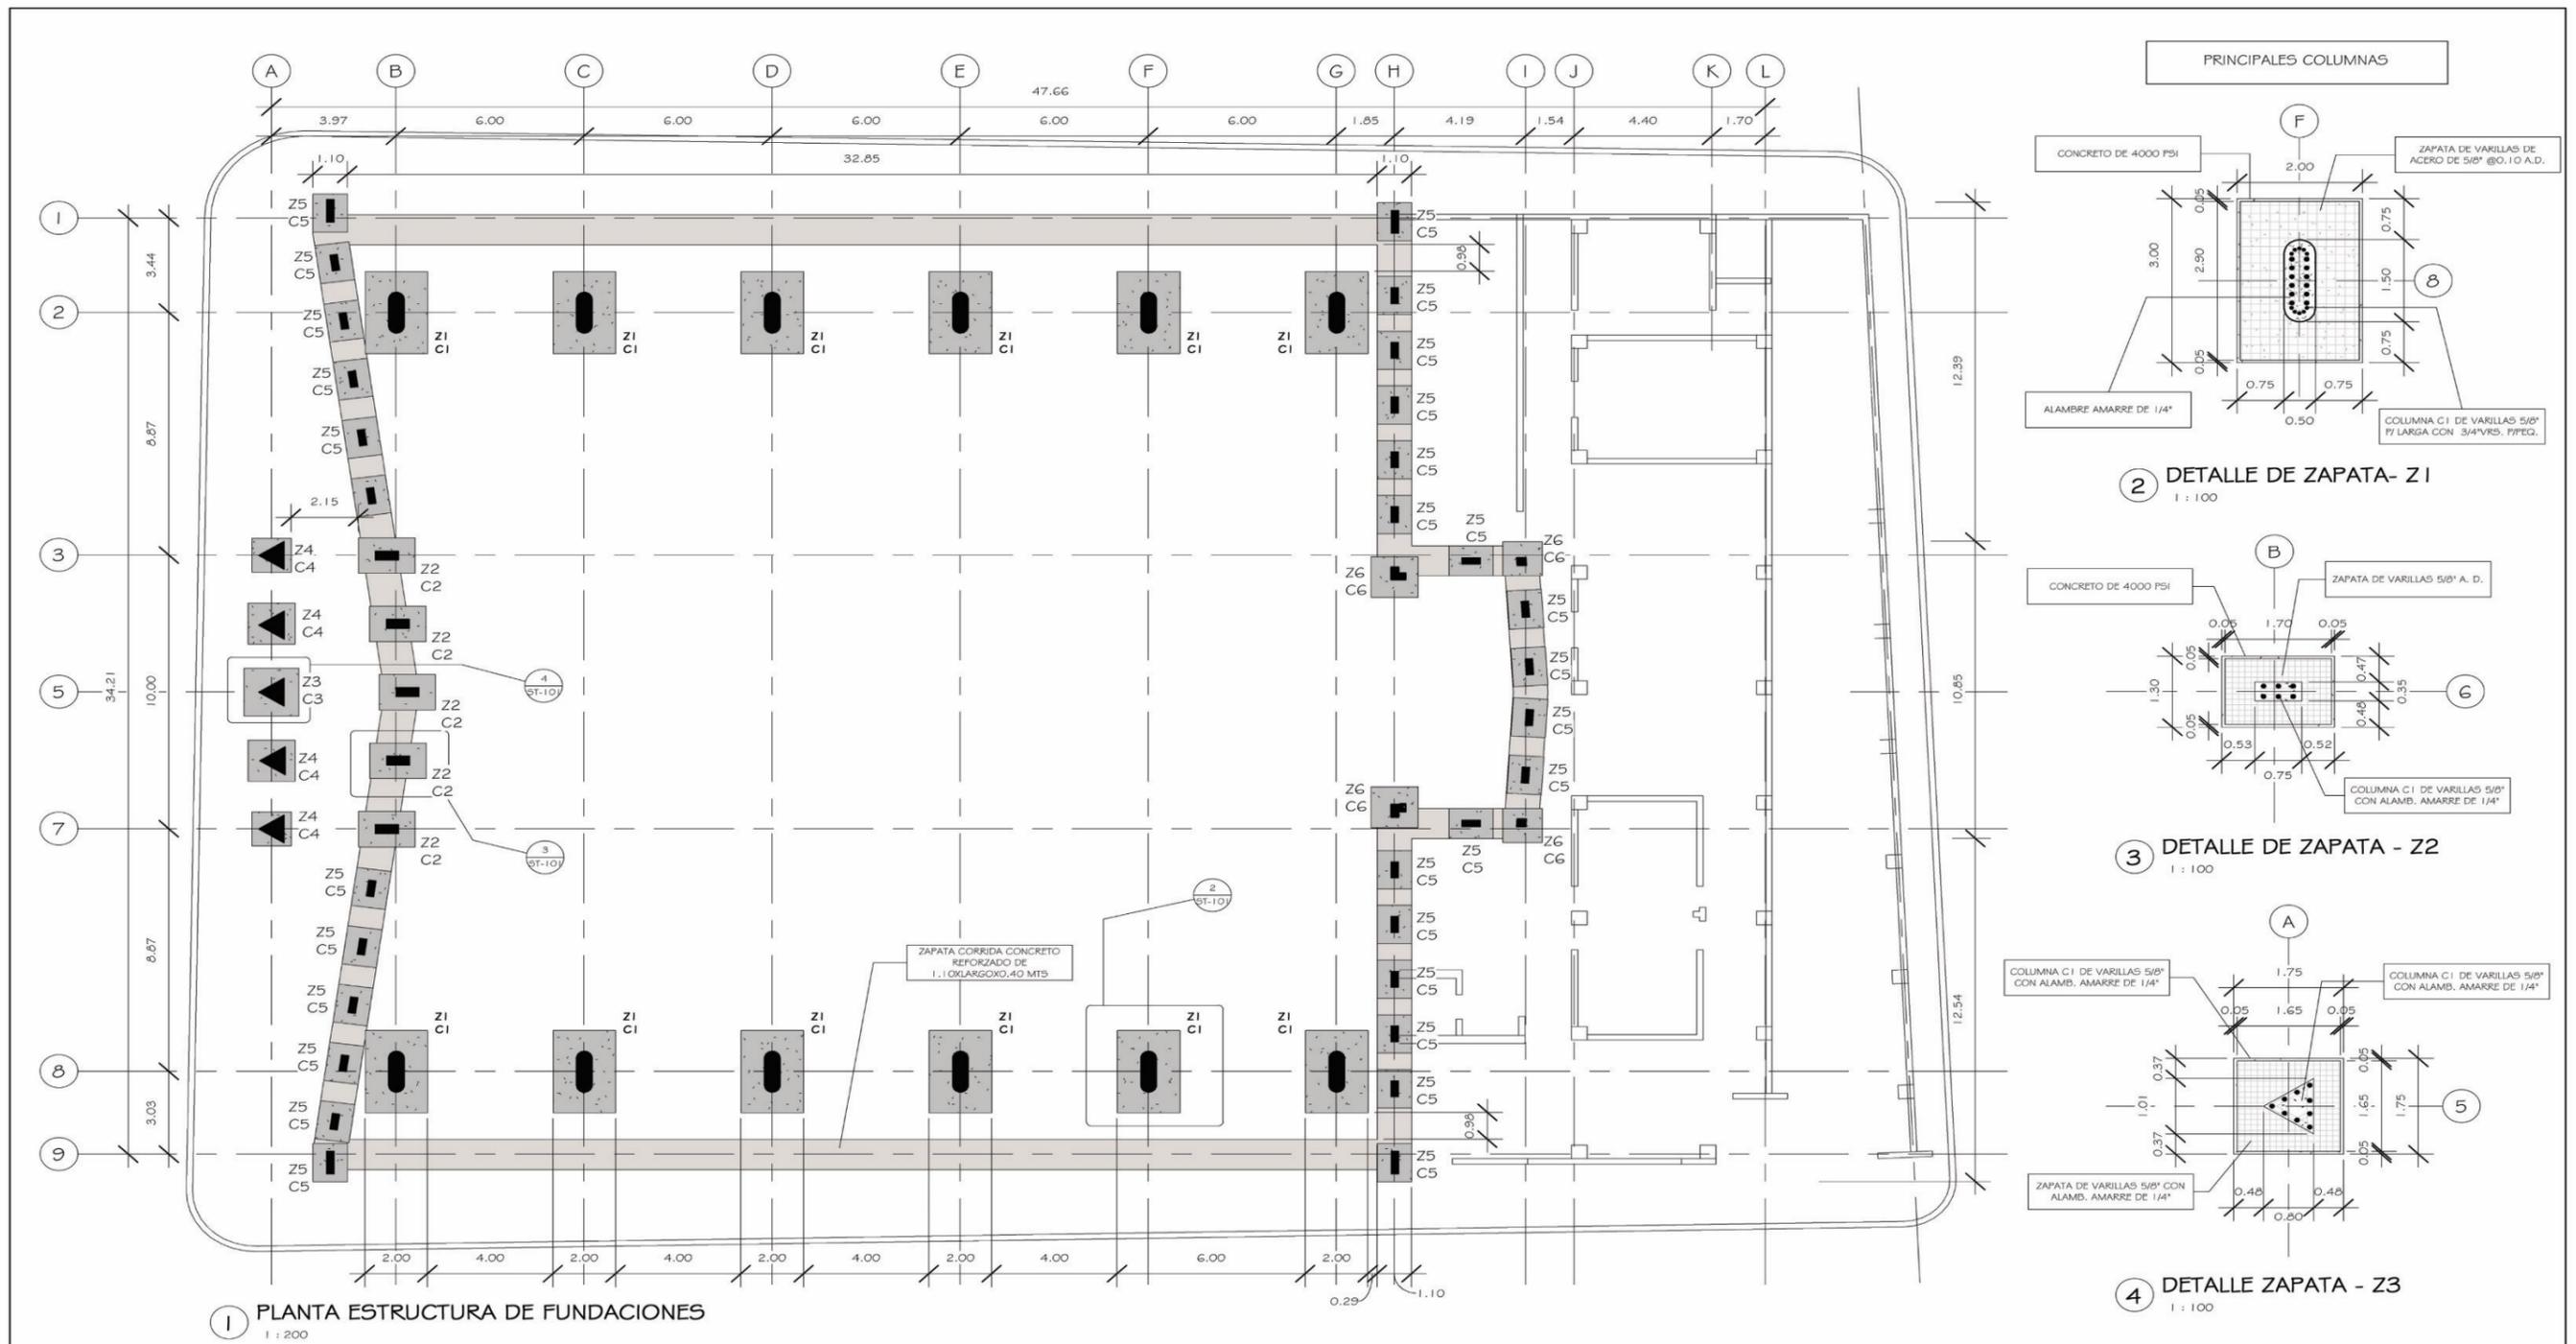
Nº	CONTENIDO
1	PLANTA ESTRUCTURAL DE DE FUNDACIONES
2	DETALLE DE LA ZAPATA Z-1
3	DETALLE DE LA ZAPATA Z-2
4	DETALLE DE LA ZAPATA Z-3

El sistema constructivo de las **columnas Z1, Z2, Z3 y Z4** y la **zapata corrida** está constituida de concreto armado de 4000 psi, de varilla de acero que van desde 3/82 hasta 1/2" con estribos de varilla lisa que va de un 1/4" a un 1/8"; unificando la estructural; donde las columnas distribuyen todas cargas hacia zapata; así mismo contiene una **zapata corrida** que funciona como soporte para los muros de cargar, funcionando como viga sísmica en cual amarra todos elementos verticales para lograr ser un arrostramiento estructural.

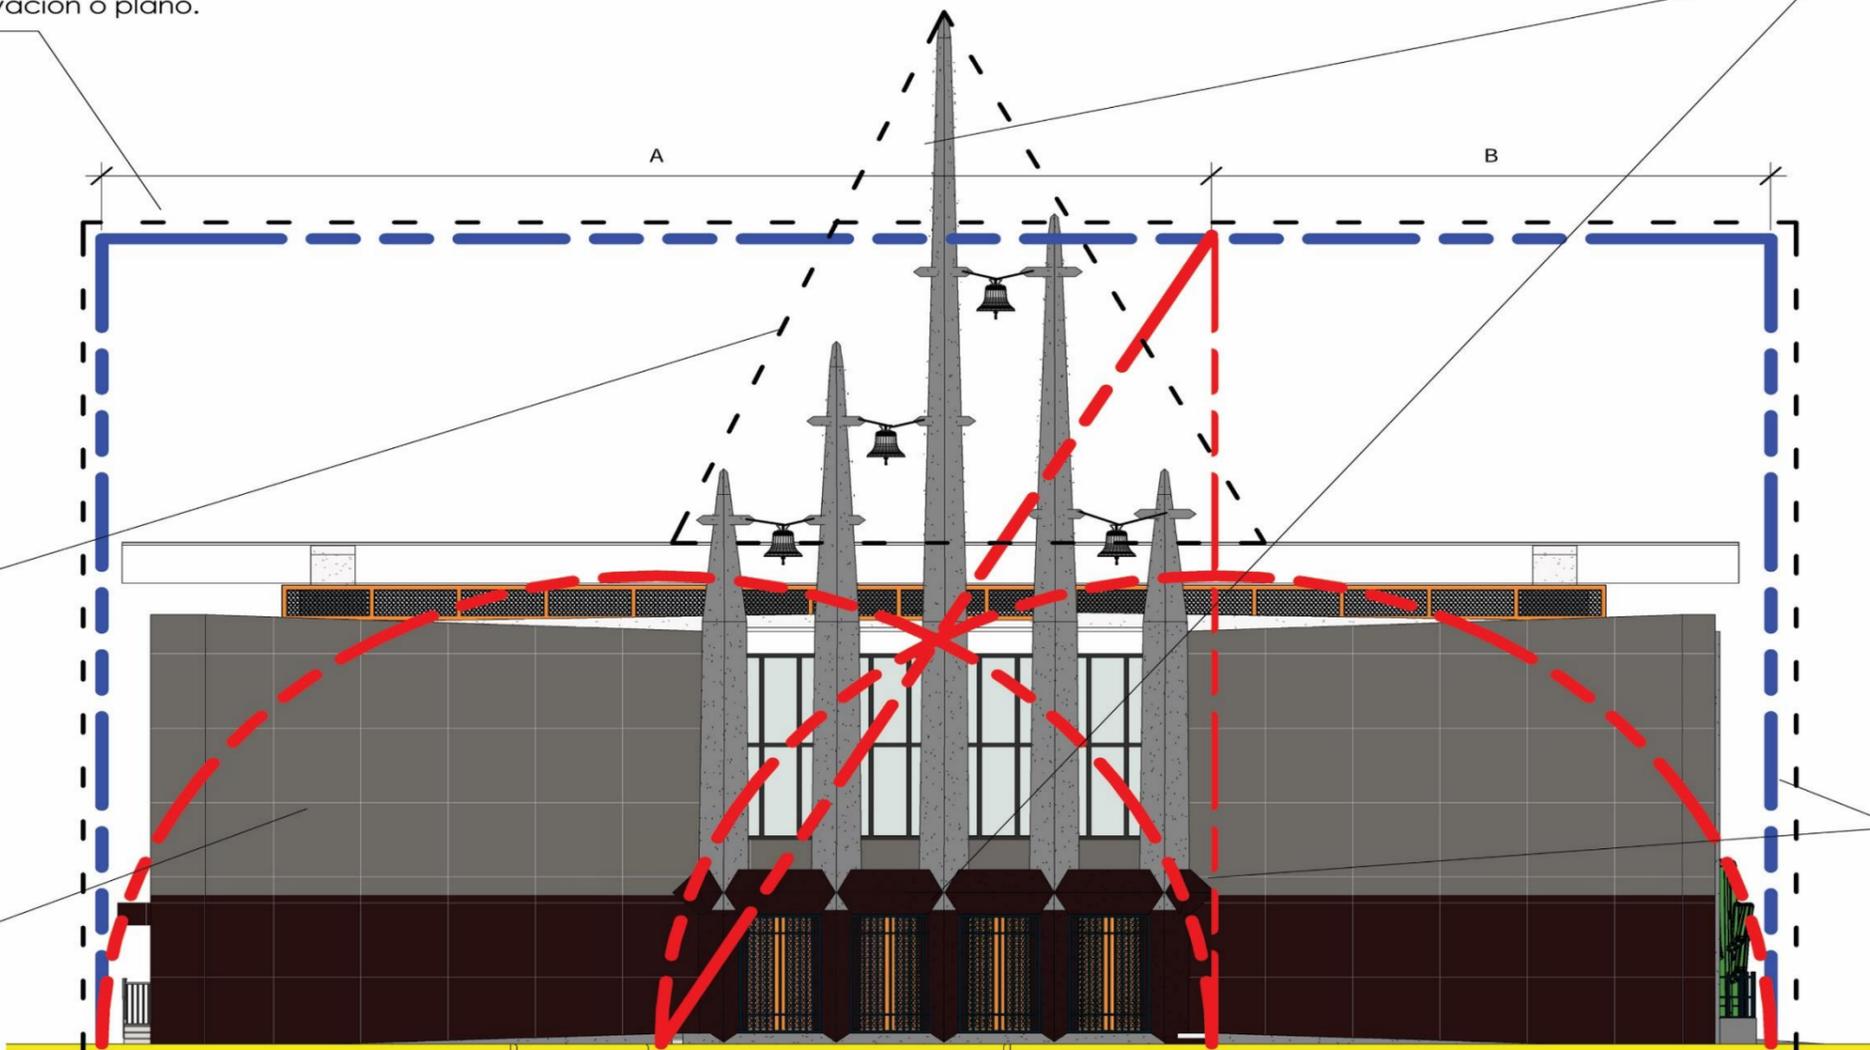
1 ELEVACION ARQUITECTONICA VISTA OESTE-DESCRIPCIÓN
1 : 150

Según lo elementos **proporción**, se define en el plano como una sección aurea, porque aritméticamente contiene un segmento rectilíneo, de tal manera que parte mayor (A) esta contenida dos veces por la menor (B), donde la parte menor (B) se define por una semicircunferencia, determina un punto logrado identificar un rectángulo, que define la sección aurea.

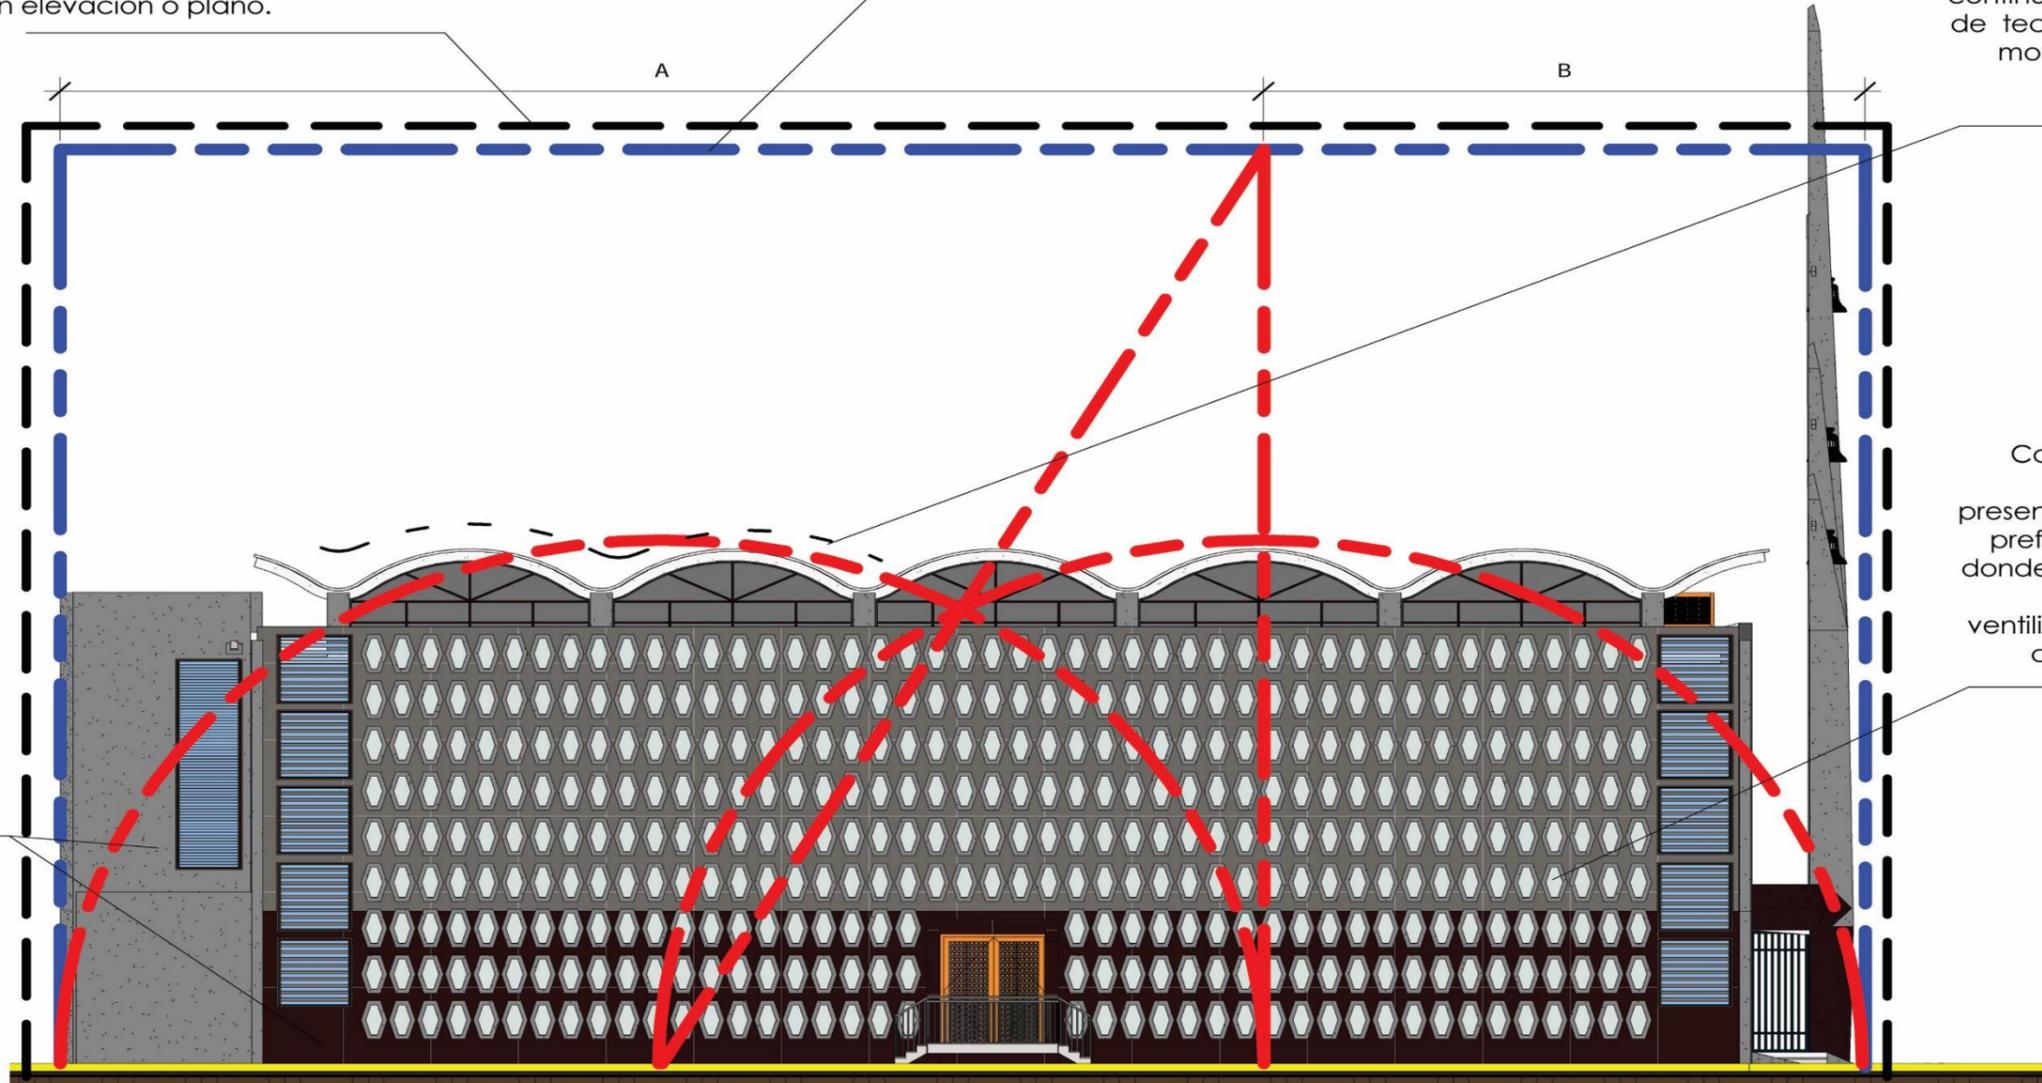
1 ELEVACION ARQUITECTONICA VISTA NORTE-DESCRIPCIÓN
1 : 150

Contiene elementos **continuos**, por la presencia de elementos prefabricados (griller), donde su función es de iluminación y ventilación, así mismo, como cerramiento (paredes).

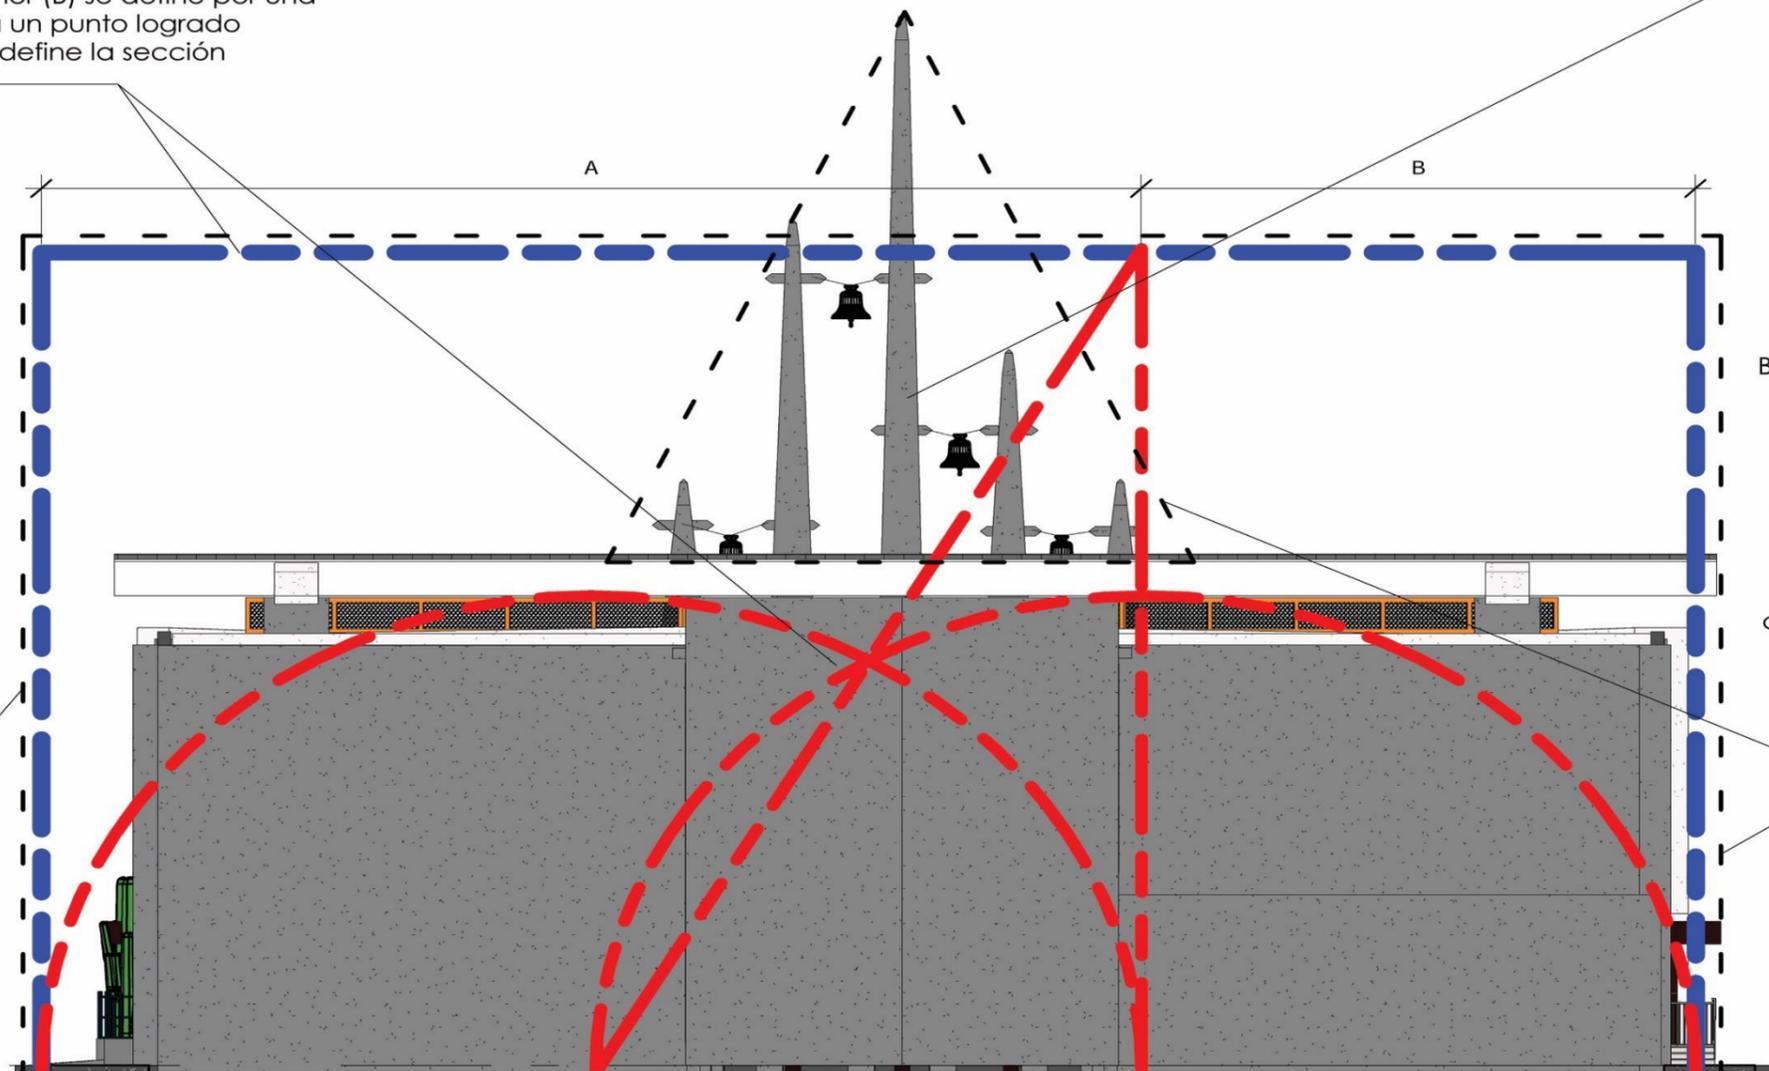
1 ELEVACION ARQUITECTONICA VISTA ESTE-DESCRIPCIÓN
1 : 150

Basado en los elementos de la **forma**, en el siguiente plano contiene lo que es las propiedades visuales de la forma, dado por el contorno, el tamaño, el color, la textura a partir de un perfil básico regular, es decir, una geometría simple, donde cuadro representa lo puro y lo racional, y el resto de los rectángulos son variaciones del cuadrado, por consecuencia de aumento de altura y anchura.

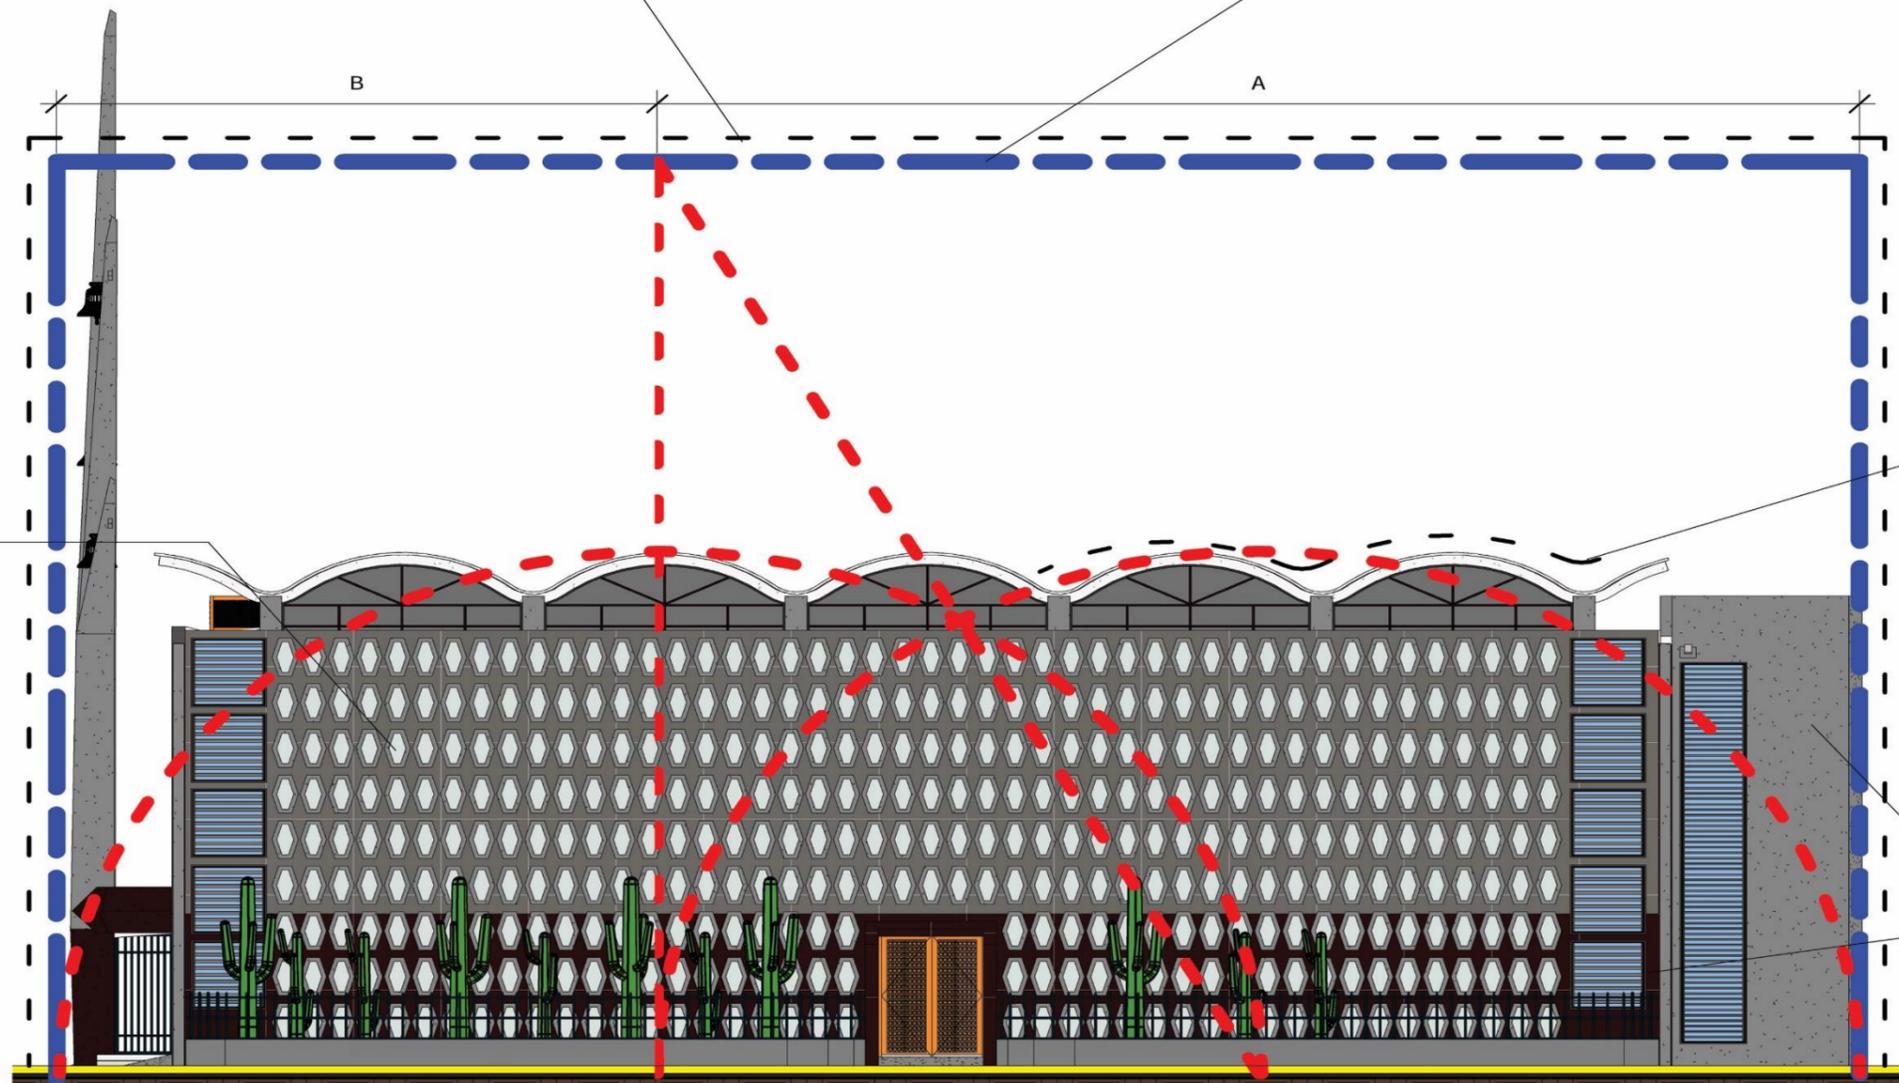
1 LEVACION ARQUITECTONICA VISTA SUR-DESCRIPCIÓN
1 : 150

Con respecto al **color** presenta un equilibrio simétrico contenido en todo plano; no obstante el color gris por ser color neutro y estar aplicado en área de mayor este tiende dar una percepción visual de manera equilibrada con respecto al color marrón.

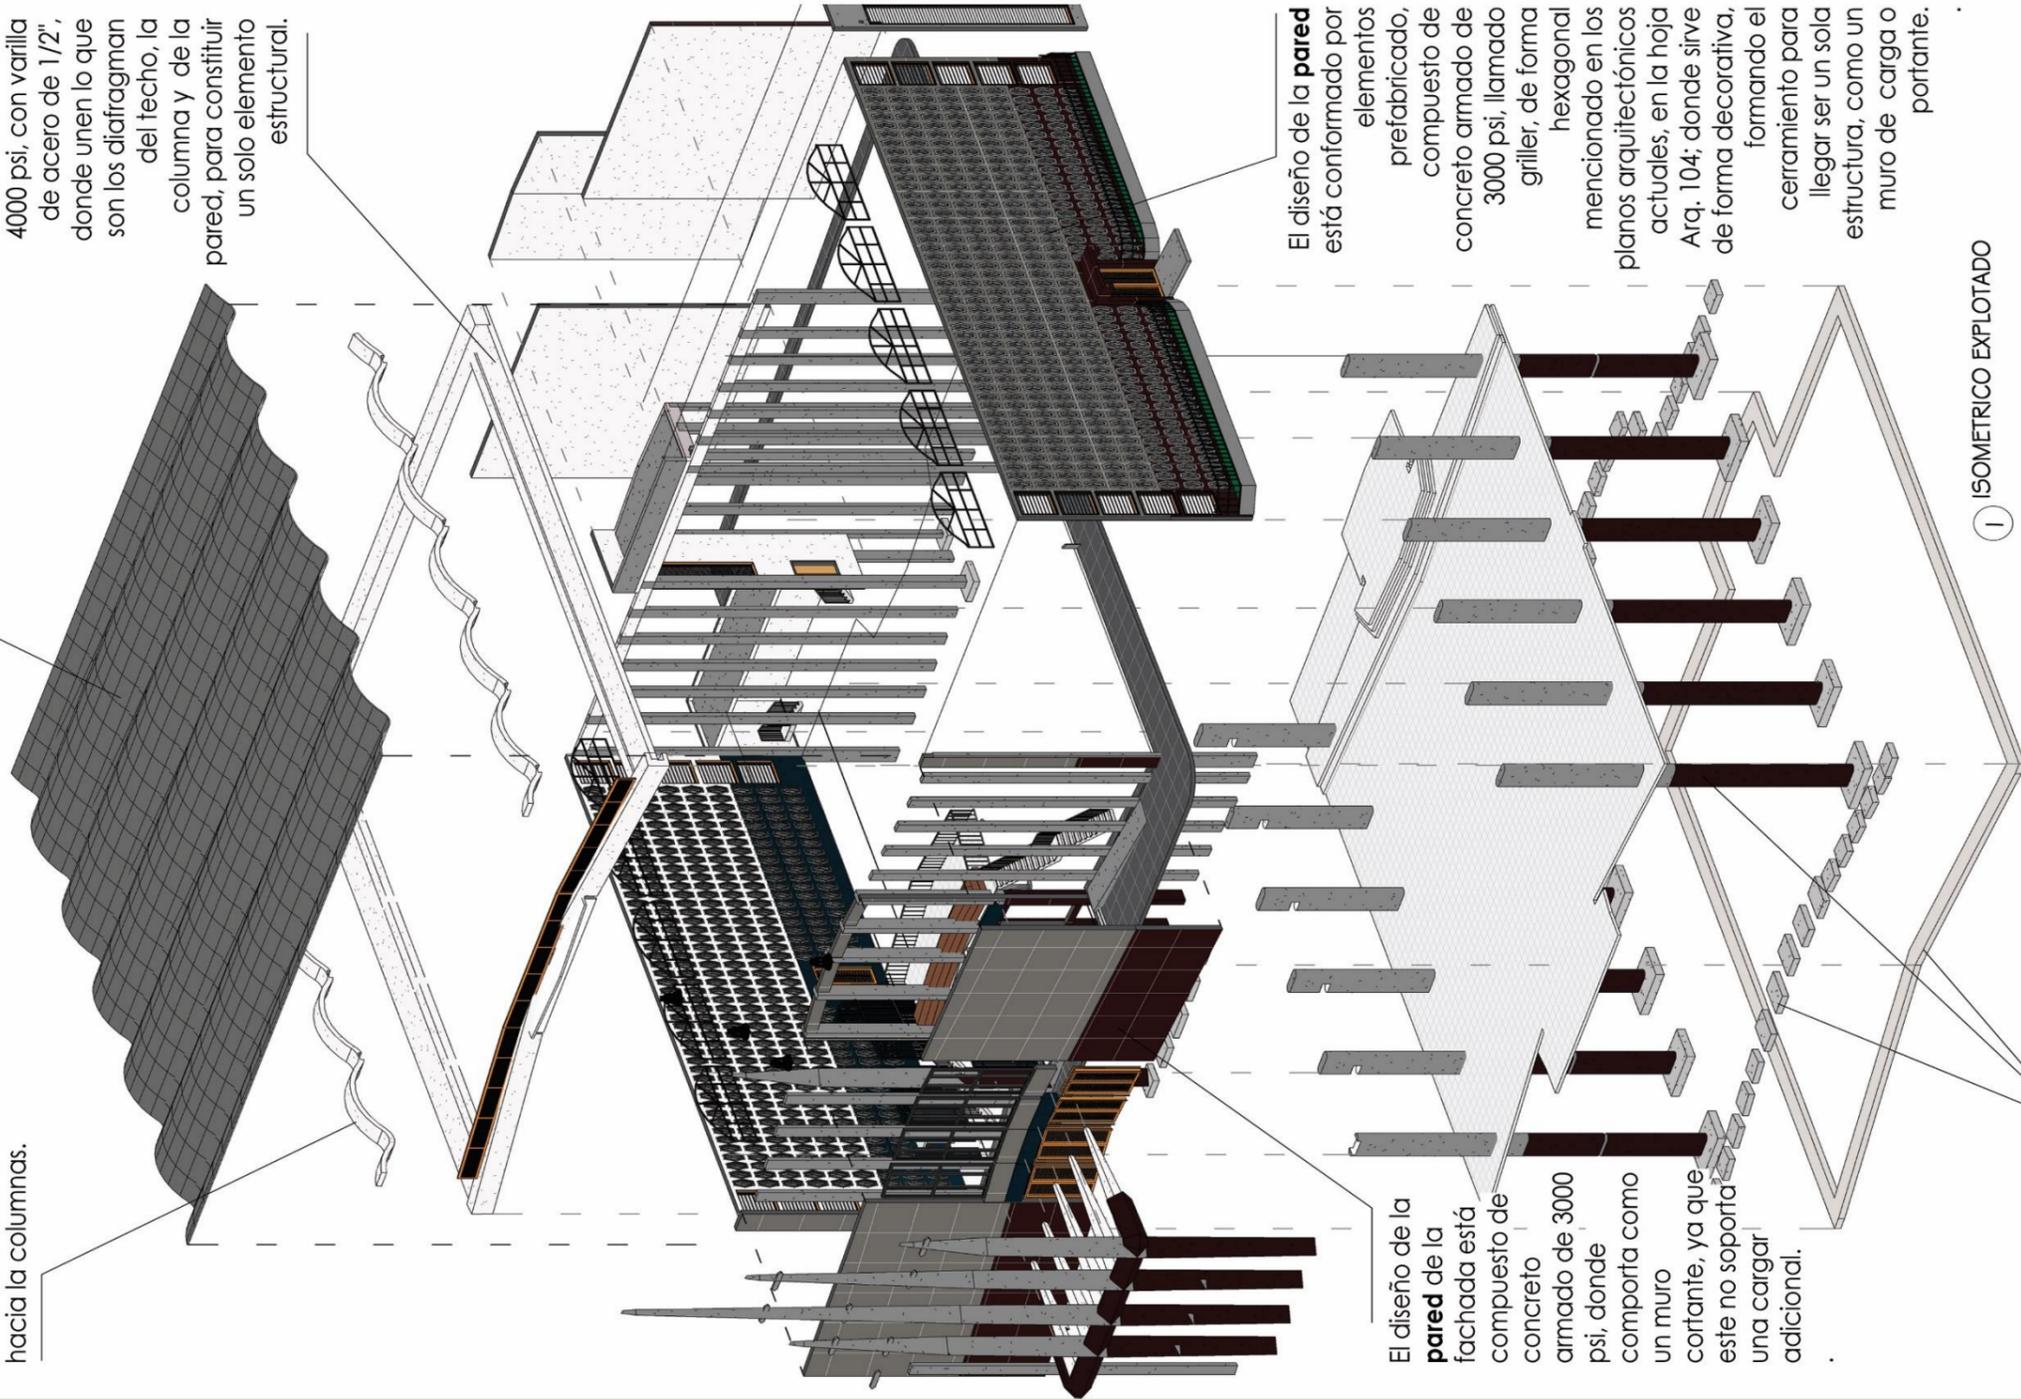
De forma constructiva la **marquesina** está elaborada de concreto armado de 4000 psi, con varilla de acero de 1/2", donde unen lo que son los diafragmas del techo, la columna y de la pared, para constituir un solo elemento estructural.

El diseño de la **pared** está conformado por elementos prefabricado, compuesto de concreto armado de 3000 psi, llamado griller, de forma hexagonal mencionado en los planos arquitectónicos actuales, en la hoja Arq. 104; donde sirve de forma decorativa, formando el cerramiento para llegar ser un sola estructura, como un muro de carga o portante.

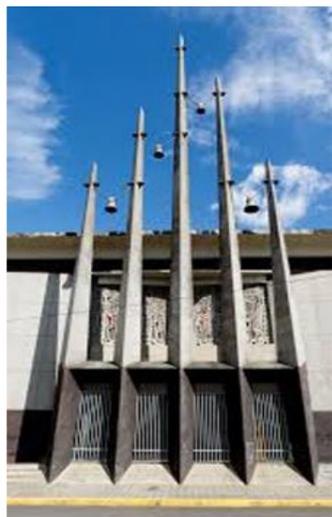
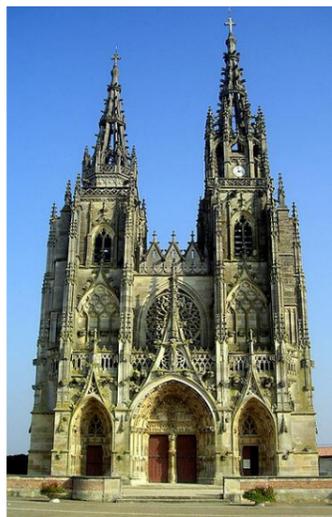
Imagen 35: La incorporación del Estilo Gótico en el inmueble.
Elaborado por: Br. José A. Madrigal y Br. Lennin J. López

NOTA: Según el folleto de la introducción de la arquitectura 1980, México, define que el estilo **ecléctico**, es una tendencia artística que mezcla elementos de diferentes estilos y épocas de la historia del arte y la arquitectura, por lo que definimos que el inmueble presenta este estilo, ya que algunos elemento que lo define como es caso de las torres elevadas y en la parte superior que terminen en puntas referenciándose la arquitectura gótica, así mismo como los vitrales en fachadas.

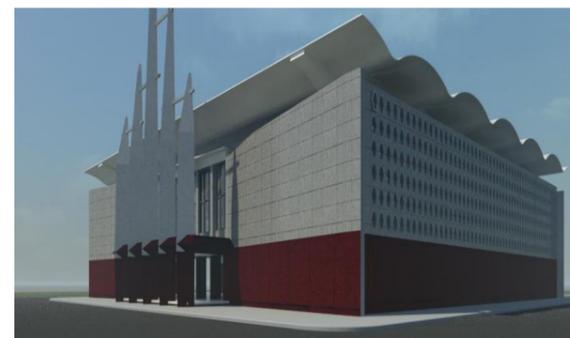
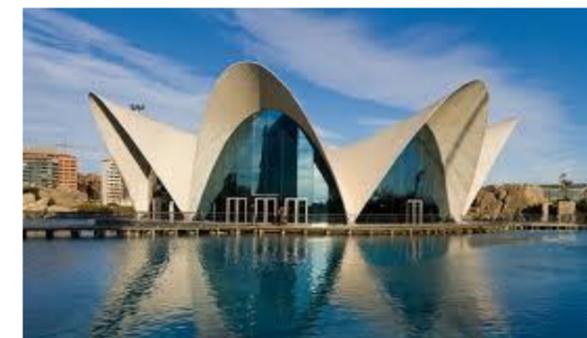
Imagen 36: Referenciado al movimiento moderno de Félix Candela en cubierta de techo.
Elaborado por: Br. Jose A. Madrigal y Br. Lennin J. López

La incorporación del estilo neoclásico en la utilización de columnas que define los espacios existentes, creando dos naves lateras, la central y repetición de columnas y estructura simétrica. También la utilización del movimiento moderno, por tener un sistema constructivo y materiales innovadores, reflejando el estilo de Félix Candela, por usar movimientos en su cubierta de techo ondule.³³

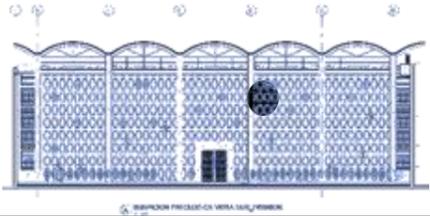
<table border="1"> <thead> <tr> <th>FAMILIA</th> <th>TIPO DE LESION</th> <th>CLASIFICACION</th> </tr> </thead> <tbody> <tr> <td>FISICA</td> <td>HUMEDAD DE CONDENSACIÓN</td> <td>PRIMARIA</td> </tr> <tr> <td>QUIMICO</td> <td>OXIDACIÓN</td> <td>SECUNDARIA</td> </tr> </tbody> </table>	FAMILIA	TIPO DE LESION	CLASIFICACION	FISICA	HUMEDAD DE CONDENSACIÓN	PRIMARIA	QUIMICO	OXIDACIÓN	SECUNDARIA
	FAMILIA	TIPO DE LESION	CLASIFICACION							
FISICA	HUMEDAD DE CONDENSACIÓN	PRIMARIA								
QUIMICO	OXIDACIÓN	SECUNDARIA								
<p>PATOLOGIA EN LA ELEVACIONES ARQUITECTONICA VISTA SUR- INTERIOR</p>

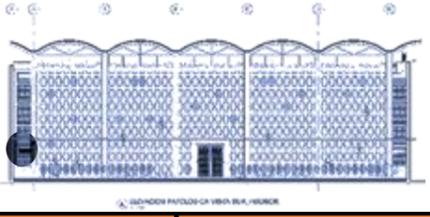
<table border="1"> <thead> <tr> <th>FAMILIA</th> <th>TIPO DE LESION</th> <th>CLASIFICACION</th> </tr> </thead> <tbody> <tr> <td>FISICA</td> <td>HUMEDAD DE CONDENSACIÓN</td> <td>PRIMARIA</td> </tr> <tr> <td>QUIMICO</td> <td>OXIDACIÓN</td> <td>SECUNDARIA</td> </tr> </tbody> </table>	FAMILIA	TIPO DE LESION	CLASIFICACION	FISICA	HUMEDAD DE CONDENSACIÓN	PRIMARIA	QUIMICO	OXIDACIÓN	SECUNDARIA

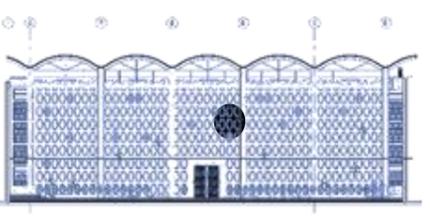
<table border="1"> <thead> <tr> <th>FAMILIA</th> <th>TIPO DE LESION</th> <th>CLASIFICACION</th> </tr> </thead> <tbody> <tr> <td>MECANICO</td> <td>DESPREDIMIENTO</td> <td>PRIMARIA</td> </tr> </tbody> </table>	FAMILIA	TIPO DE LESION	CLASIFICACION	MECANICO	DESPREDIMIENTO	PRIMARIA			
	FAMILIA	TIPO DE LESION	CLASIFICACION							
MECANICO	DESPREDIMIENTO	PRIMARIA

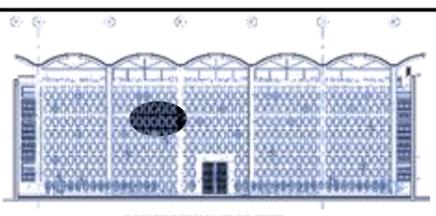
<table border="1"> <thead> <tr> <th>FAMILIA</th> <th>TIPO DE LESION</th> <th>CLASIFICACION</th> </tr> </thead> <tbody> <tr> <td>MECANICO</td> <td>FISURA</td> <td>PRIMARIA</td> </tr> </tbody> </table>	FAMILIA	TIPO DE LESION	CLASIFICACION	MECANICO	FISURA	PRIMARIA			
	FAMILIA	TIPO DE LESION	CLASIFICACION							
MECANICO	FISURA	PRIMARIA								
<p>PATOLOGIA EN LA ELEVACIONES ARQUITECTONICA VISTA SUR- INTERIOR</p>

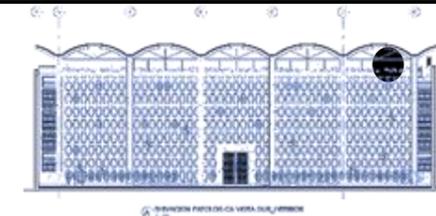
<table border="1"> <thead> <tr> <th>FAMILIA</th> <th>TIPO DE LESION</th> <th>CLASIFICACION</th> </tr> </thead> <tbody> <tr> <td>FISICA</td> <td>SUCIEDAD</td> <td>PRIMARIA</td> </tr> </tbody> </table>	FAMILIA	TIPO DE LESION	CLASIFICACION	FISICA	SUCIEDAD	PRIMARIA			
	FAMILIA	TIPO DE LESION	CLASIFICACION							
FISICA	SUCIEDAD	PRIMARIA								
<p>PATOLOGIA EN LA ELEVACIONES ARQUITECTONICA VISTA SUR- INTERIOR</p>

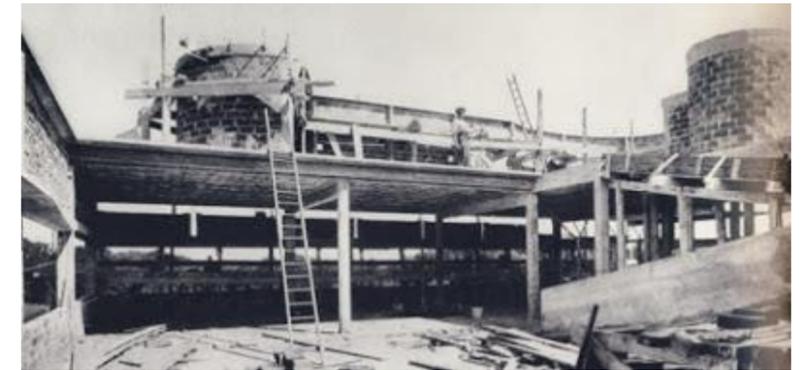
Imagen 38: Primera Restauración de Villa Savoye en París.
Fuente: La tres villa de Le Corbusier, Villa Savoye.
http://elsterciodeanimedes.blogspot.com/2012_04_01_archive.html

La primera restauración se realizó entre 1963 y 1967 (Ver Imagen 38), permitiendo conocer adecuadamente la verdadera forma y composición del edificio, teniendo como objetivo principal destacar el elemento esencial de la composición, el “paseo arquitectónico”, entendiendo el edificio exclusivamente como una fuente de vistas pintorescas del paisaje enmarcadas por las famosas ventanas corridas perimetrales, reconociendo que se trata de un experimento espacial, visual y desestimando los supuestos caracteres domésticos y funcionales.

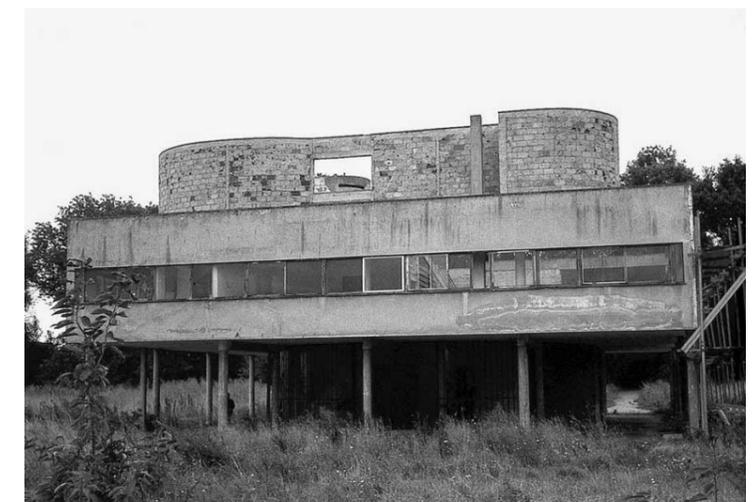
Imagen 39: Segunda Restauración de Villa Savoye en París.
Fuente: La tres villa de Le Corbusier, Villa Savoye.
http://otrootroblog.blogspot.com/2014_08_01_archive.html

La segunda restauración se realizó veinte años después (Ver Imagen 39), tras un par de años de trabajos de adecuación en el interior, el Estado de Francia le encarga a Jean-Louis Véret, la dirección de las obras de aislamiento de las terrazas y rampas (entre 1981 y 1993), resolviéndose así uno de los más graves problemas históricos de la villa, aunque los puristas de la restauración dirían que ello significa el enésimo “falseamiento” del edificio. En 1992 el edificio es transferido a la Dirección de Patrimonio y se abre al público general, recibiendo unas 20.000 visitas al año.

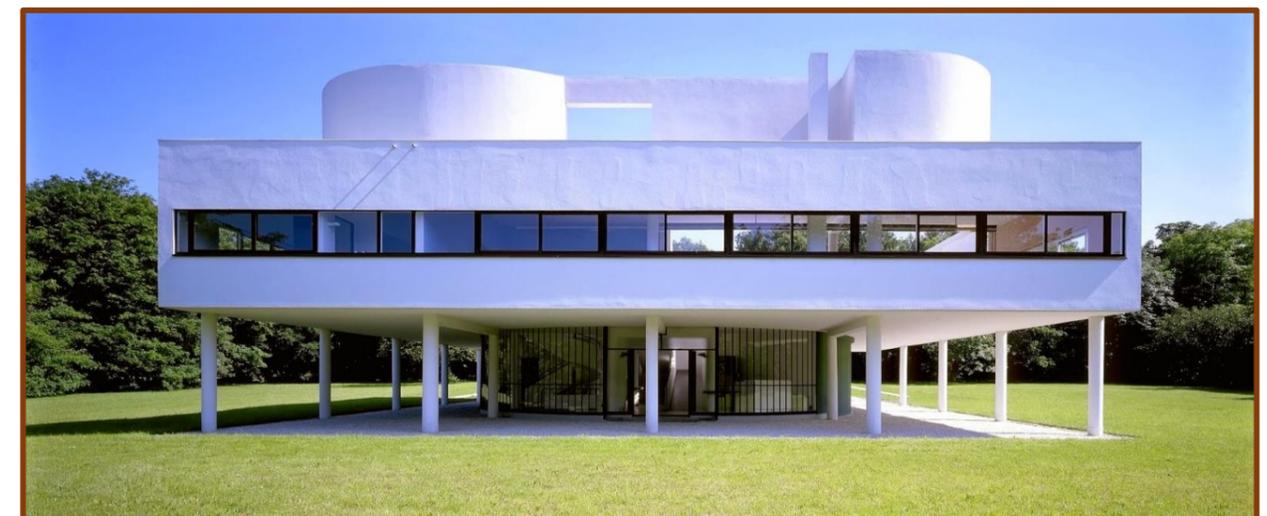
Imagen 40: Los planos, elevaciones, secciones y Vista de la villa Savoye de Le Corbusier. http://www.mybestcv.co.il/TextPage_EN.aspx?ID=11675337

"Le Corbusier puso "la casa en la hierba como quien deja un objeto, sin estropear nada"; y la proyectó como una serie de niveles paralelos al suelo para dar, desde el exterior, la sensación de un volumen vacío y articulado. Puesto que la vivienda está en el piso superior, el jardín está a su nivel, suspendido a tres metros y medio del suelo. La cobertura del edificio se utiliza como solarium, con paredes de protección curvadas sobre las cuales la luz tiene modulaciones de clarooscuro. (Ver imagen 40)

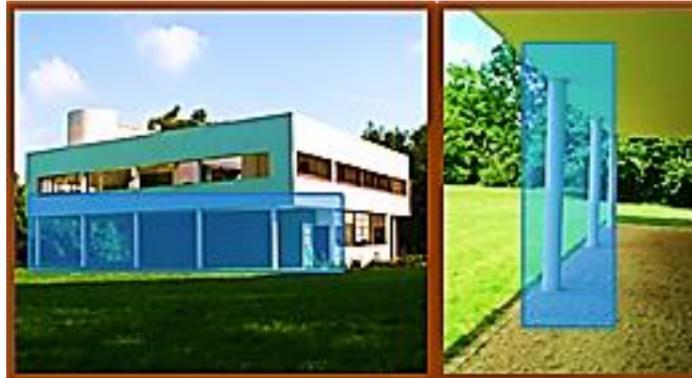
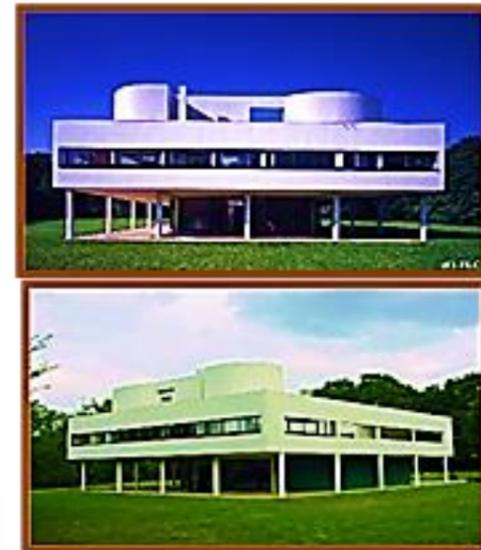
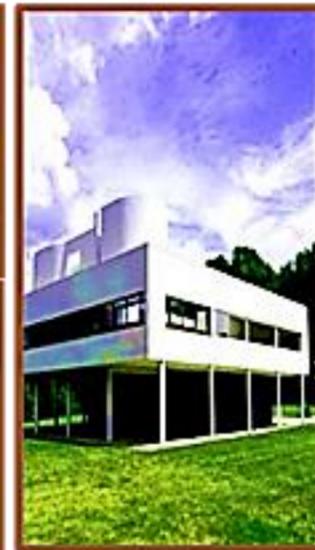
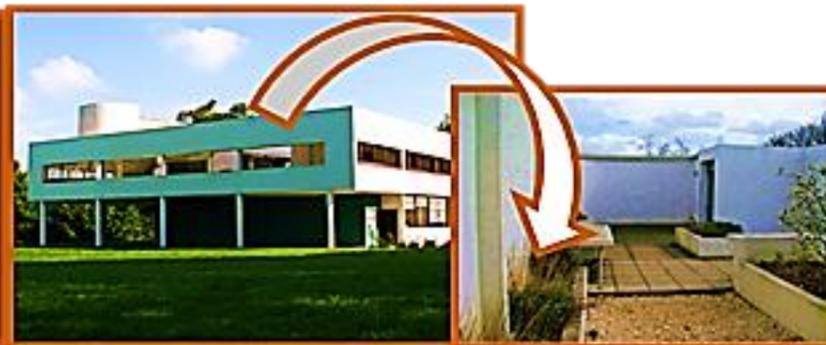
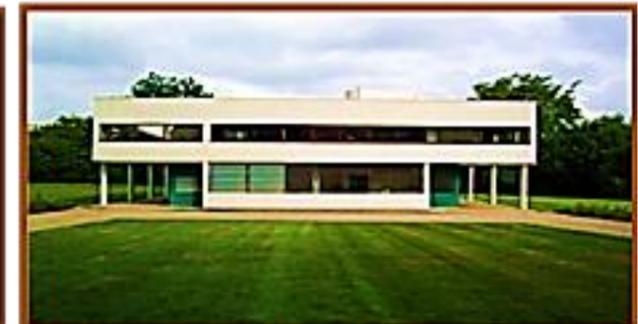
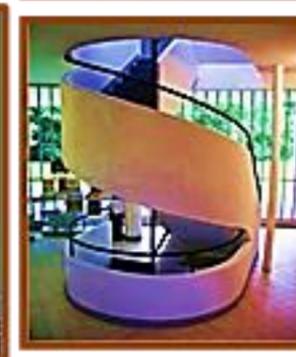
1. El uso de pilotes en el edificio, dejando la superficie en su mayoría libre para permitir que el paisaje quede autónomo del edificio.

4. Fachada libre de elementos estructurales, de forma que puede diseñarse sin condicionamientos.

2. La utilización de terrazas de losa plana y usarla como techo verde o jardín.

5. Ventanas corridas en las fachadas para conseguir una iluminación natural en el interior.

3. La utilización de espacio interior libre, debido a la estructura basada en pilares y tabiques, dejando grandes áreas de circulación y mejor entrada de aire.

Imagen 41: Principio Formales de Villa Savoye de Le Corbusier.
 Fuente: Taller de arquitectura II, Otoño 200*, ITESO Guadalajara. El programa Arquitectónico.
<http://programaarquitectonico.wordpress.com/page/6/>

Estos están basados en los cinco principios de la nueva arquitectura los cuales se detallan a continuación (Ver Imagen 41):

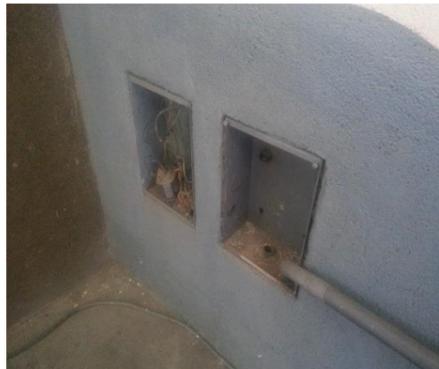
Imagen 46: Sistema Eléctrico Expuesto.
Fuente: Br. Jose A. Madrigal y Br. Lennin J. López

Según los autores, a través del levantamiento fotográfico, se logra identificar la mala práctica de instalación eléctrica y mala estética del sistema, donde uno de los grandes problemas es la integración de nuevo sistema a un sistema antiguo, donde la compatibilidad no es adecuada, hasta llegar de funcionar (Ver Imagen 46).
