UNIVERSIDAD NACIONAL DE INGENIERÍA
FACULTAD DE ARQUITECTURA

**PROPUESTA DE PLAN DE REHABILITACION DE LA PARROQUIA SANTO DOMINGO DE GUZMÁN; DE
LA CIUDAD DE MANAGUA, NICARAGUA**

TESIS PARA OPTAR AL TÍTULO DE ARQUITECTO

Agosto del 2016

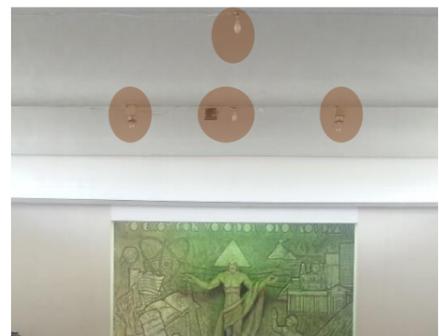
Imagen 47: Componentes Eléctrico empotrado al techo
Fuente: Br. Jose A. Madrigal y Br. Lennin J. López

Otro de los problemas es la mala iluminación que presenta en el inmueble, donde la instalación de los componentes eléctricos (bujías incandescentes), que van empotrado en techo, perjudica al sistema constructivo, debido a las perforaciones en ella para lograr fijar el componente eléctrico, debilitando la parte del sistema estructural del techo, de igual manera no va de

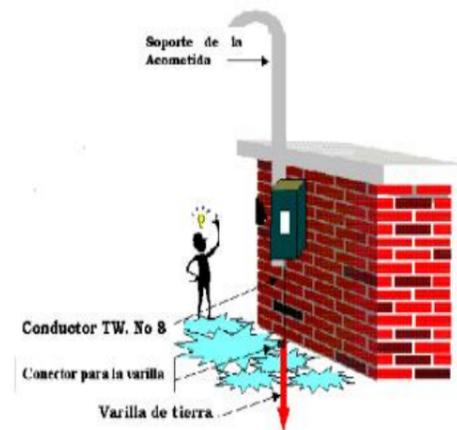
Imagen 45: Instalación de Obras civil-Acometida.
Fuente: Comité ejecutivo del Código Ecuatoriano de la Construcción.
<http://www.cicp-ec.com/pdf/4.%20INST.ELECTROMECC3%20NICAS-1.pdf>

1 ¼” y terminar en la parte superior con un codo o “reversible” o lo que específicamente la empresa suministradora⁴².

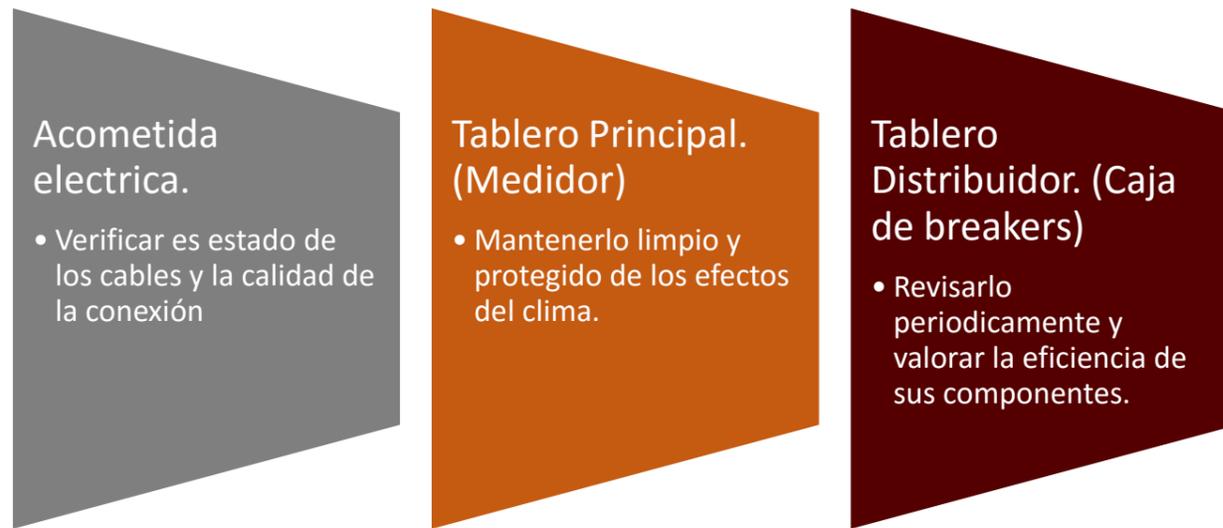
Diagrama N° 7: Diagrama de Componente del Sistema Eléctrico.
Elaborado por: Br. Jose A. Madrigal y Br. Lennin J. López

Componentes del sistema eléctrico:
