**INFORME DE PRÁCTICAS PROFESIONALES
PARA OPTAR AL TÍTULO DE ARQUITECTO**

UNI-FODMU EN LA COSTA CARIBE NICARAGUENSE

MANAGUA, NICARAGUA NOVIEMBRE DE 2014

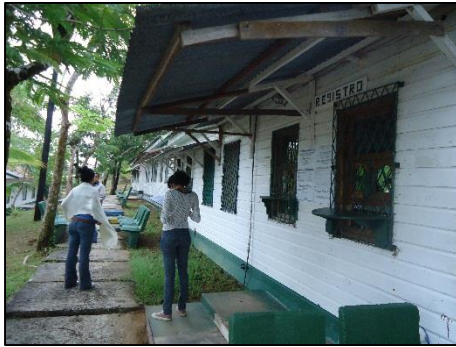
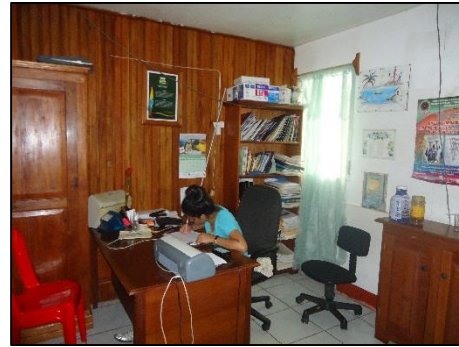
Foto 1. Levantamiento físico de Aula Indio Maíz y Secretaria Académica. Fuente Domínguez-Mora, 2013.

- Caseta de control.
- Oficinas y laboratorio de computos.
- Laboratorio de Idiomas.
- Edificio de Protocolo.
- Aula Laguna de Perlas.
- Secretaria académica (ver Foto 1).
- Aula Indio Maíz (ver Foto 1).
- Aula Brown Bank.
- Aula Las Minas.
- Cafetín.
- Caseta de Bambú (ver Foto 2).
- Bodega CISA (ver Foto 2).
- Oficina de coordinaciones (ver Foto 3).
- Módulo de aula #25.
- Módulo de aula #12.
- Caseta.
- Dormitorio para caballeros.
- Cancha deportiva.
- Servicios Sanitarios Sally Humphries.
- Identificación de zonas vulnerables dentro del recinto.
- Levantamiento de andenes, calles, mobiliario urbano y monumento existente (ver Foto 3).

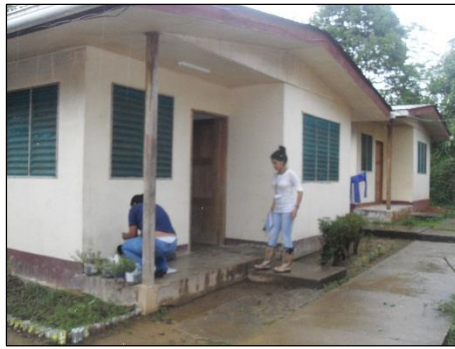
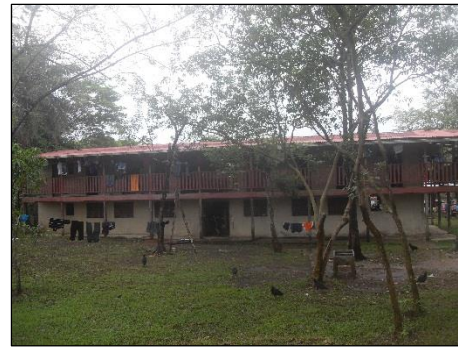
Foto 5. Levantamiento de Viviendas estudiantiles e Internado de 2 plantas. Fuente Domínguez-Mora, 2013.

- 6 viviendas estudiantiles (ver Foto 5).
- Internado de 2 plantas (ver Foto 5).
- Letrinas.
- Caseta de madera.
- Cancha deportiva.
- Duchas y servicios sanitarios de viviendas estudiantiles.
- Pilas de almacenamiento de internados.
- Cancha deportiva (ver Foto 6).
- Cocina (ver Foto 6).
- Pila de almacenamiento de cocina.
- Biblioteca.
- Bienestar estudiantil.
- Caseta de transformador.
- Cafetín PEPSI.
- Generador eléctrico.
- 6 edificios en la finca experimental San Pablo (ver Foto 7).
- 9 edificios en la finca experimental el Hormiguero (ver Foto 7).
- Identificación de zonas vulnerables dentro del recinto.
- Levantamiento de andenes, calles, mobiliario urbano y monumento existente.

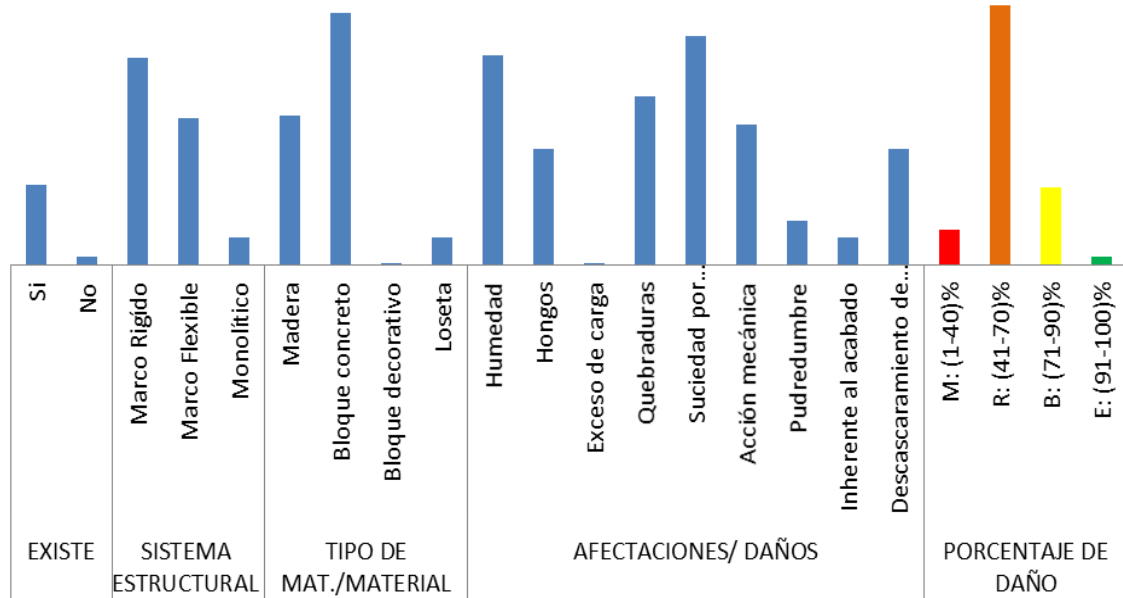
Gráfico 3. Análisis de componente Pared Exterior de 32 Edificios. Fuente Domínguez-Mora, 2013.

Realización de tablas y gráficos síntesis de estado físico actual de cada uno de los componentes de las edificaciones existentes en la sede (ver Gráfico 3).

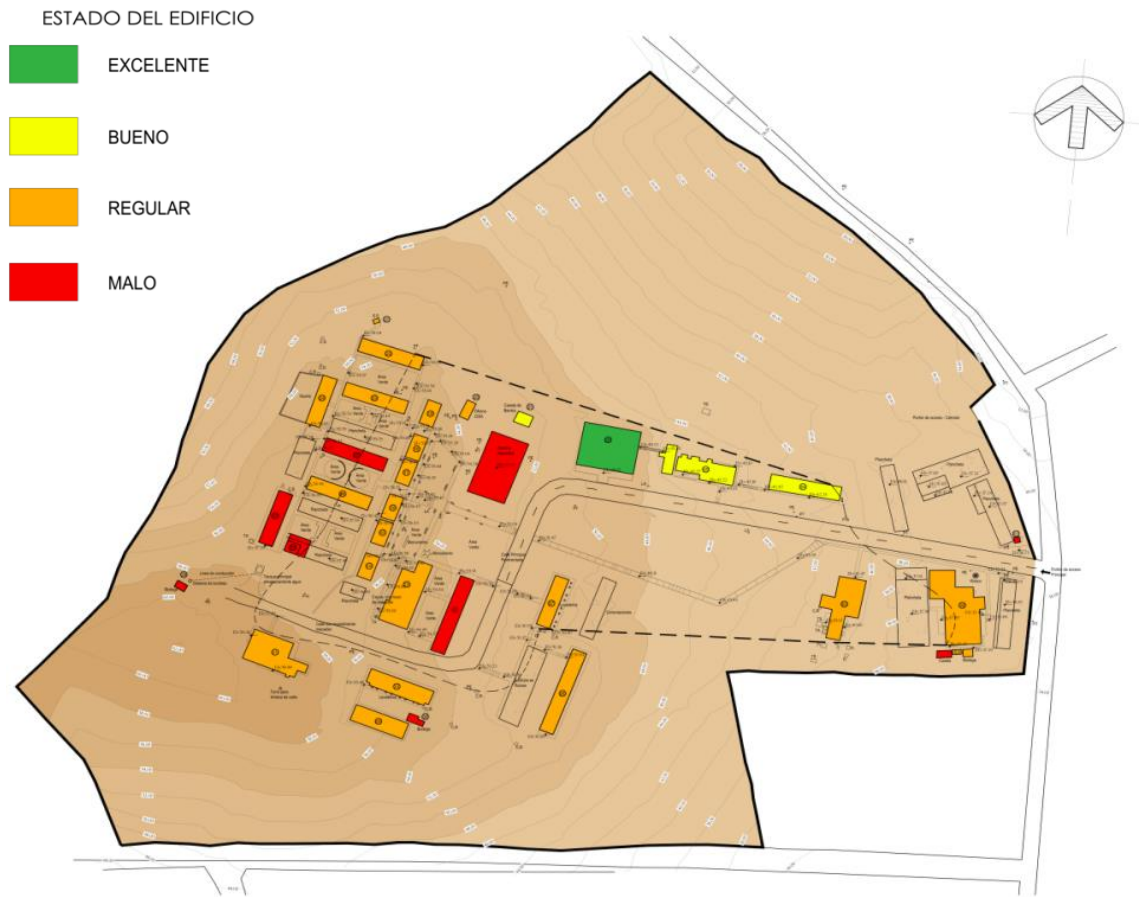
Ilustración 15. Plano de Daños del Recinto. Fuente Domínguez-Mora, 2013.

A partir del estudio de los componentes anteriores se realizó el análisis del estado físico de las zonas del recinto (ver Ilustración 15).

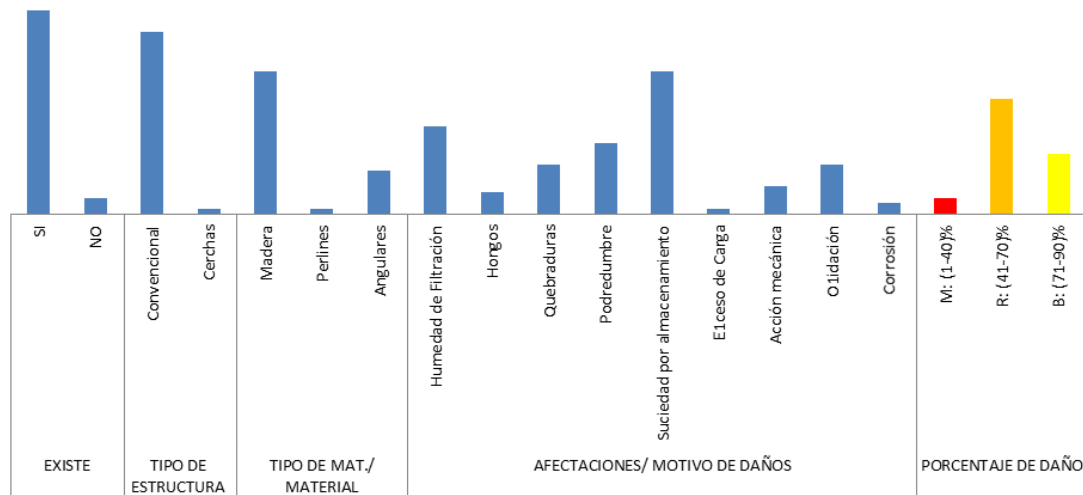
Gráfico 4. Análisis de componente Estructura de Techo de 40 Edificios. Fuente Domínguez-Mora, 2013.

Se realizó tablas y gráficos síntesis de estado físico actual de cada uno de los componentes de las edificaciones existentes en la sede (ver Gráfico 4).

El gráfico anterior muestra el resultado obtenido del análisis de las paredes de los edificios del recinto. apartir del estudio anterior se realizo analisis de estado fisico de las Zonas de las sede (ver Grafico 5).

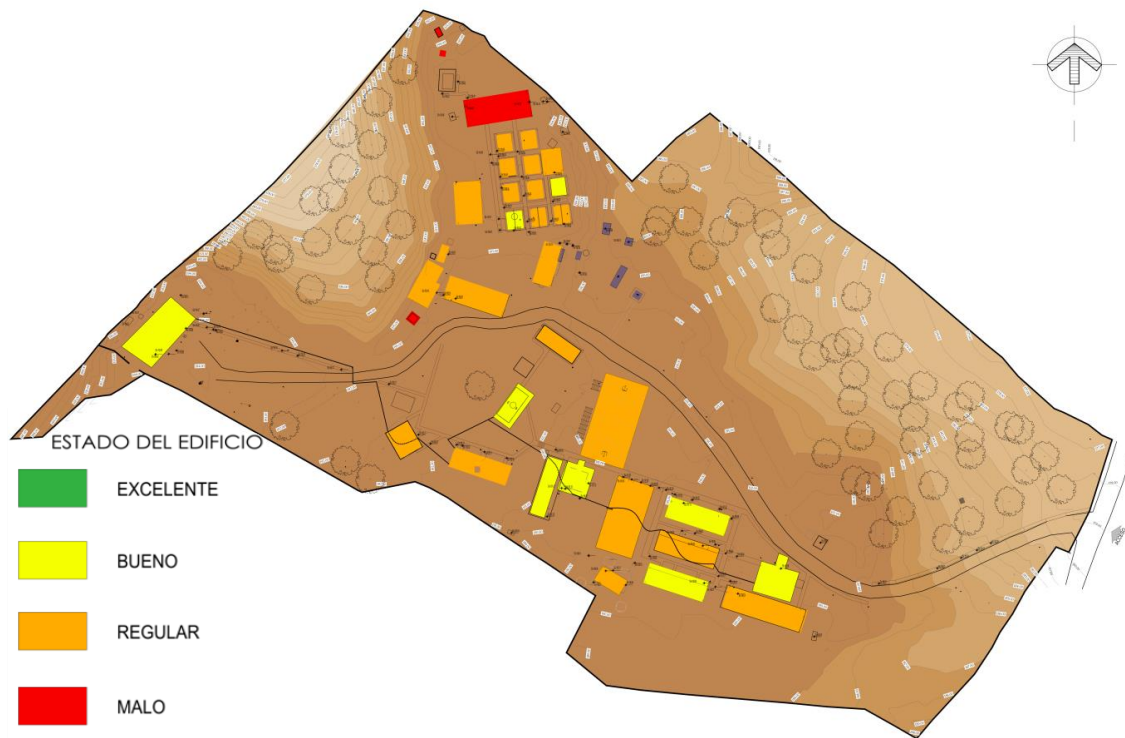
Ilustración 17. Plano de Daños del Recinto. Fuente Domínguez-Mora, 2013.

Como resultado de los 2 análisis anteriores se obtuvo un Plano General del Estado Físico del Recinto, el cual se puede observar en el Ilustración 17.

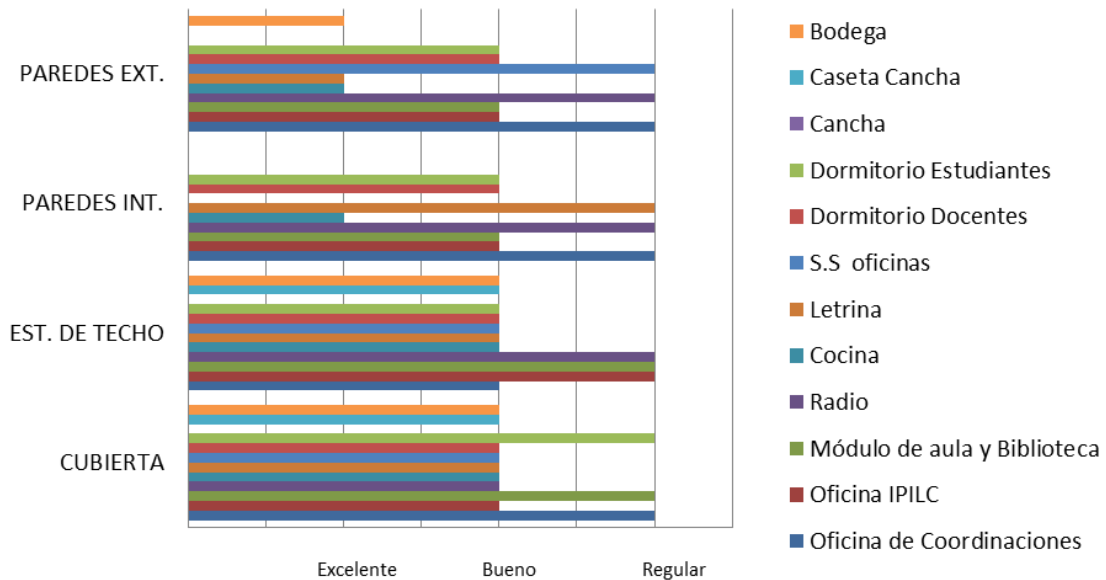
Gráfico 7. Análisis de Estado Físico de Zonas. Fuente Domínguez-Mora, 2013.

A partir del resultado obtenido en cada componente de los edificios se realizó el análisis por Zonas de la Extensión (ver Gráfico 7).

Al realizar el cruce de información de la gráfica 6 y 7, se obtuvo como resultado un plano temático de daño de la extensión (ver Ilustración 18 y 19).

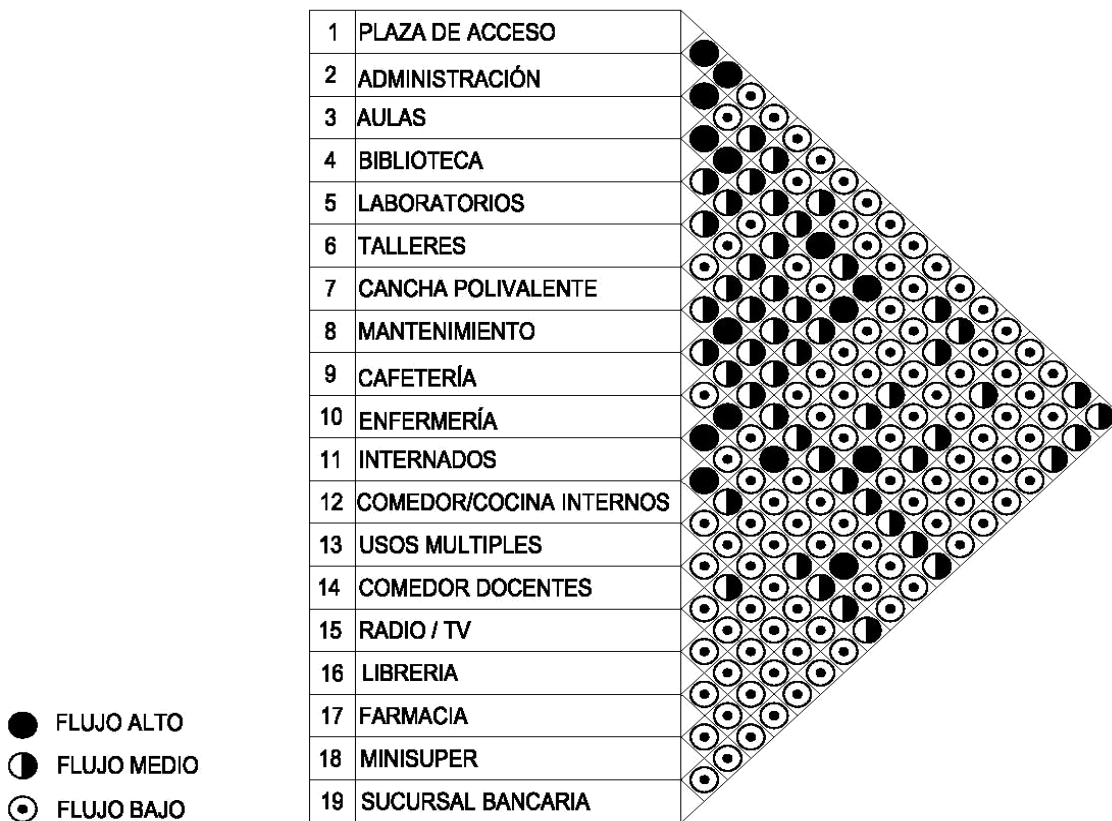
Gráfico 11. Matriz de flujo del recinto. Fuente Domínguez-Mora, 2013.

El grafico anterior evidencia de manera cuantitativa la circulación peatonal propuesta dentro del recinto, a partir de este análisis se realizó el diagrama de relaciones entre los edificios que evidencia de manera cualitativa las relaciones entre los edificios del recinto (ver Gráfico 12).

Elaboración de Programa Arquitectónico y Matriz de Flujo peatonal del recinto (ver Gráfico 11).

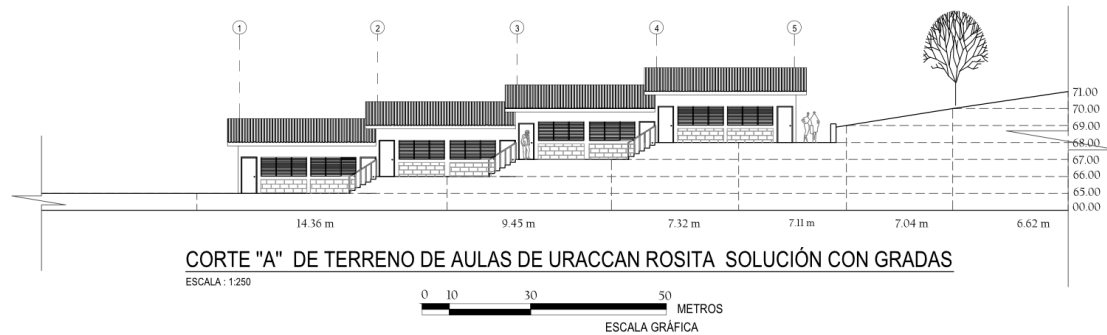
Ilustración 21. Solución con gradas. Fuente Domínguez-Mora, 2013.

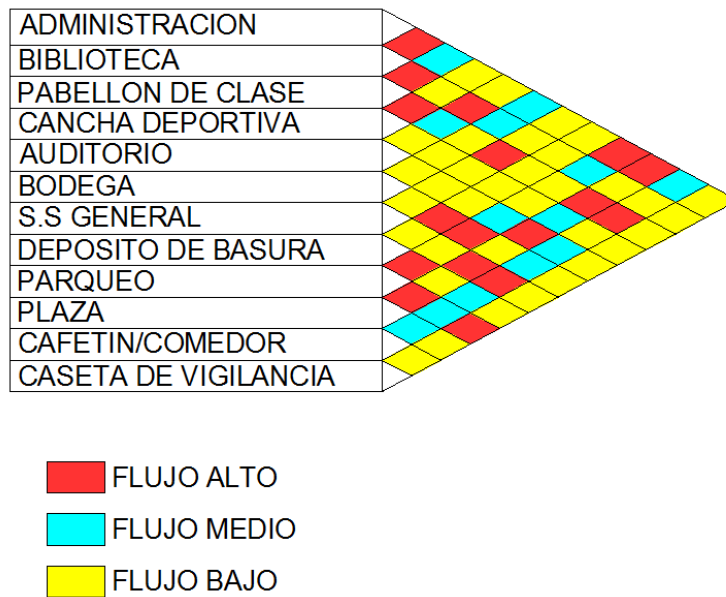
Gráfico 17. Matriz de flujo. Fuente Domínguez-Mora, 2013.

Modificación de la matriz (ver Gráfico 17) y diagrama de flujo propuesta (ver Gráfico 18). Estos analizan la circulación entre edificios y evalúan el flujo peatonal que se genera entre ellos, para consecuentemente determinar su ubicación en el conjunto y el nivel de cercanía que deben tener entre sí.

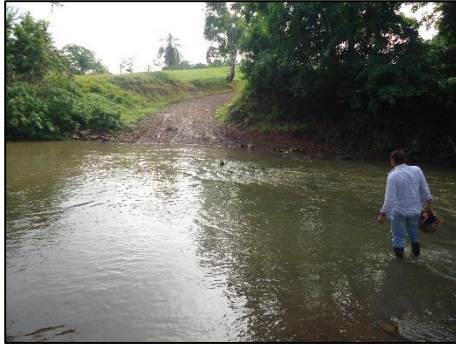
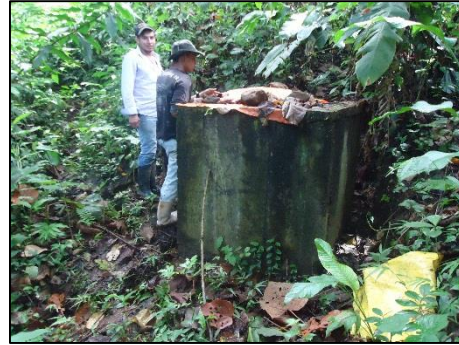
Foto 15. Rio el Fajardo y Pila de Captación de la Comunidad. Fuente Domínguez-Mora, 2013.

COMUNIDAD EL TULITO: para acceder a ella se tuvo que cruzar el Rio El Fajardo, el cual presentaba crecida de caudal debido a la época de invierno (ver Foto 15).

En la comunidad se visitaron a 3 ojos de aguas (ver Foto de 15 y16), de los cuales 2 actualmente son explotados por la comunidad a través de Mini acueductos por Gravedad (MAG).

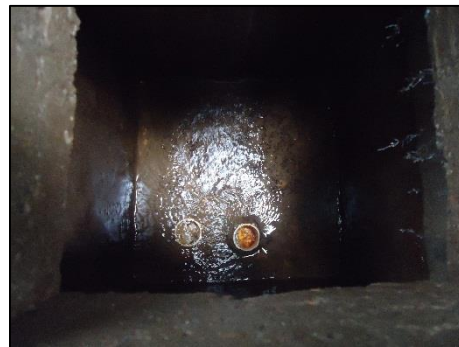
Foto 16. Red de Tuberías y Nivel estático de la captación. Fuente Domínguez-Mora, 2013.

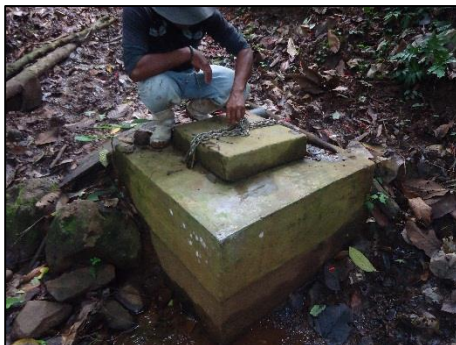
Foto 17. MAG privado con grado de contaminación. Fuente Domínguez-Mora, 2013.

La tercer fuente se ubica a 1 km de la comunidad es de carácter privado y está siendo explotado por la familia del propietario. El MAG presentaba un grado moderado de contaminación, debido a que está ubicado en dirección de la corriente de una quebrada (ver Foto 17).

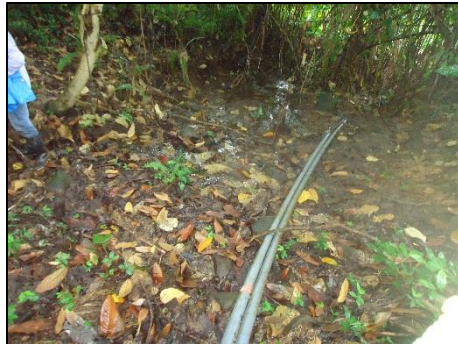
Foto 18. Red de tuberías de la Captación. Fuente Domínguez-Mora, 2013.

El manantial se ubica a 4km 790 mts de la comunidad sobre montaña, posee 2 pilas de captación, una de ellas funciona como tanque de almacenamiento natural y sin ningún revestimiento (ver Foto 18 y 19).

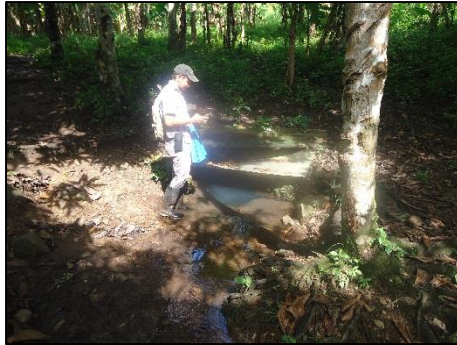
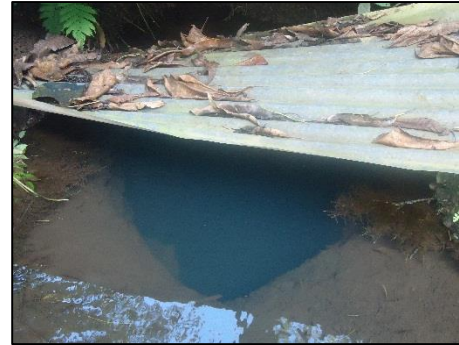
Foto 20. MAG 1. Fuente Domínguez-Mora, 2013.

COMUNIDAD EL DORADO # 3: se realizó un taller informativo del proyecto para los habitantes de la comunidad. A partir de este se visitaron 2 ojos de agua, el primero ubicado a 1 km de la comunidad (ver Foto 20) y el otro a 3.5 km de la misma (ver Foto 21). Pero debido a la debilidad de los caudales de estos, se tuvo que realizar el levantamiento de los niveles estáticos de agua de los pozos de la comunidad, recopilándose información de 3 de los 10 pozos existentes (ver Foto 22), producto del poco interés de sus habitantes.

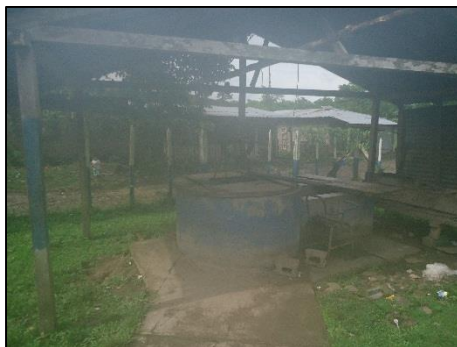
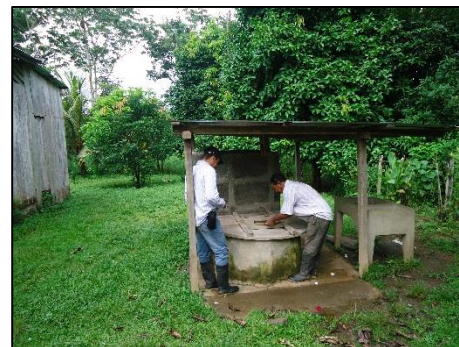
Foto 22. Levantamiento de Nivel estático de los Pozos de la comunidad. Fuente Domínguez-Mora, 2013.

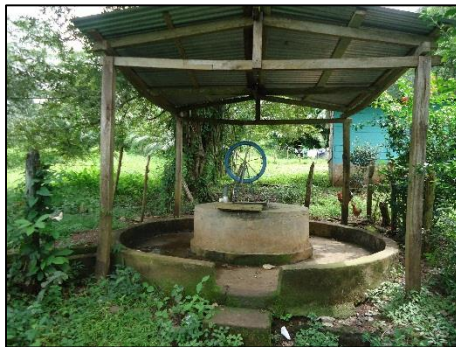
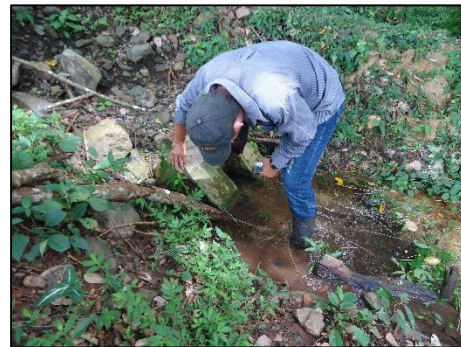
Foto 24. Pozo Comunal y Manantial cercano. Fuente Domínguez-Mora, 2013.

COMUNIDAD DE LOS SÁNCHEZ: se visitó una finca ajena a la comunidad con el fin de encontrar un ojo de agua que sirviera de fuente de abastecimiento, pero los resultados fueron negativos. Debido a esto se realizó el levantamiento del pozo comunal y se valoró un pequeño manantial ubicado a 30 mts de la comunidad (ver Foto 24), para mejorar sus condiciones de aprovechamiento.

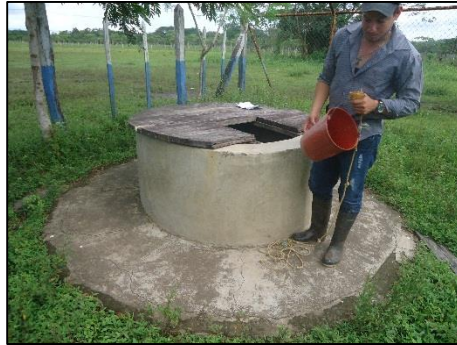
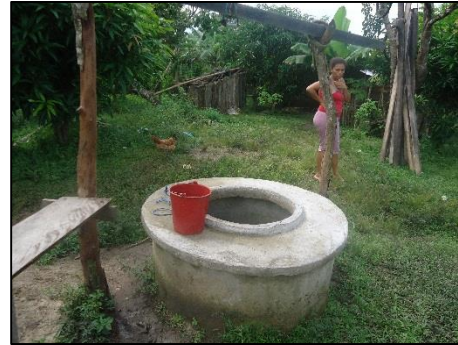
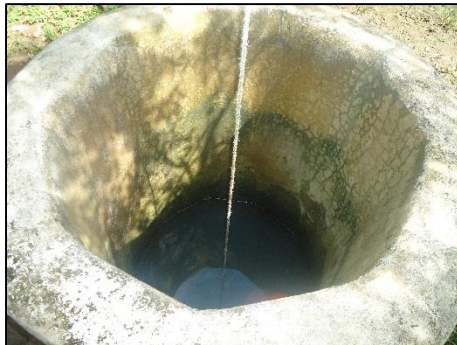
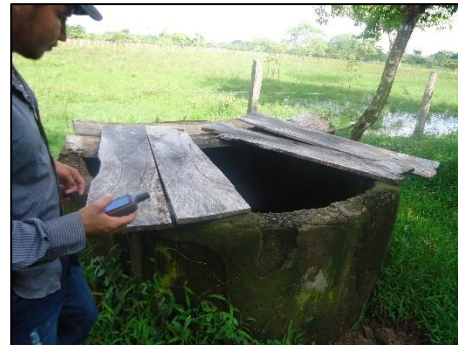
Foto 25. Levantamiento de Pozos de la comunidad. Fuente Domínguez-Mora, 2013.

COMUNIDAD DE LOS POTREROS: se evaluaron 9 pozos privados, y un pozo comunal. La recopilación de información se basó en el nivel estático del agua para definir el posible manto acuífero existente dentro de la comunidad (ver Foto 25).

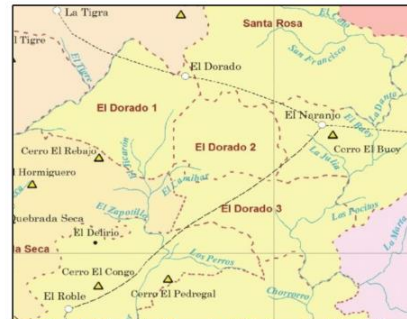
Gráfico 1. Ríos del Dorado # 3. Fuente Alcaldía San Miguelito.

Se identificaron como posibles fuentes de materiales, entre ellas se encuentran los ríos El Camíbar, Los Pocitos y La Julia, todos ellos son de carácter comunal (ver gráfico 1).
