JULKAISU **101**  
TALONRAKENNUSTEKNIikka

## BETONIELEMENTTIJULKISIVUJEN MIKROBIOLOGINEN TOIMIVUUS

TTKK, Rakennustekniikan osasto

Tampere 1999

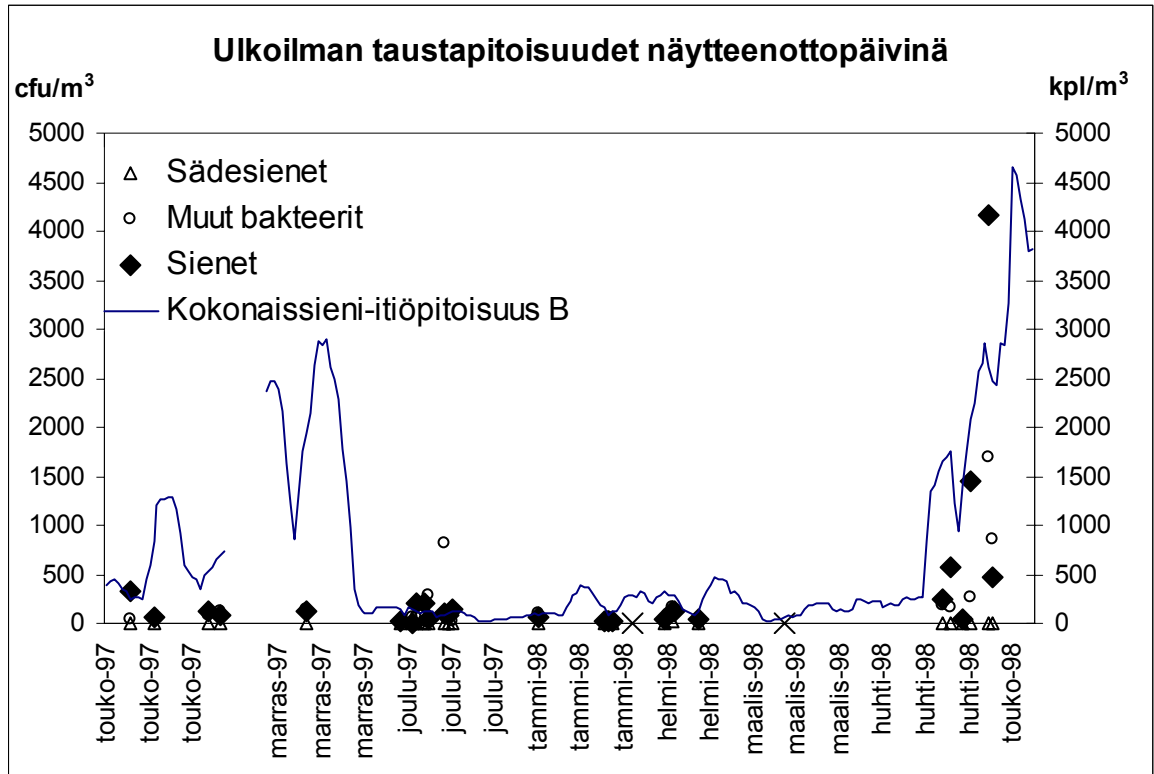
Kuva 4.5 Ulkoilman mikrobiryhmien taustapitoisuudet näytteenottojakson aikana. Sädesieni- ja muiden bakteerien sekä sieni-itiöiden taustapitoisuudet ( $\text{cfu}/\text{m}^3$ ) mitattuna näytteenottoaikkakunnilta. Kokonaissieni-itiöpitoisuus B ( $\text{kpl}/\text{m}^3$ ) on mitattu Turun yliopiston katolta siitepöly- ja itiöseurannan yhteydessä /52/ ja pitoisuus on esitetty viikkokeskiarvona. X = ulkoilmanäytettä ei otettu pakkasen tai lumisateen vuoksi.

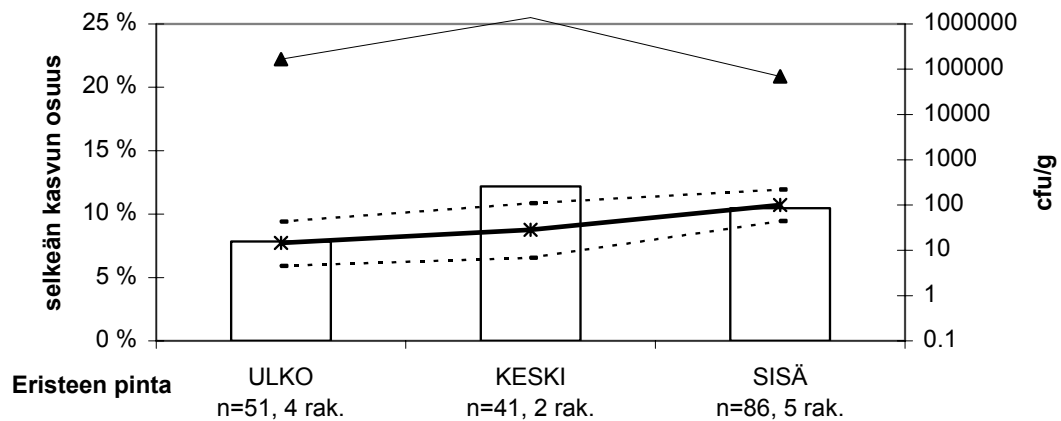
Kuva 5.2. Mikrobien esiintyminen puretusta julkisivusta otetuissa eristenäytteissä eri kohdilla eristekerrosta. Pylväs = sädesienillä yli 1000 cfu/g ja sienillä yli 10 000 cfu/g pitoisuuksina esiintyneiden näytteiden osuus eristekerroksittain. GM = geometrinen keskiarvo, luotettavuusrajat 95 % todennäköisyydellä on esitetty katkoviivalla. MAX = maksimipitoisuus. n = eristenäytteiden määrä. rak = rakennusten määrä.

Tästä aineistosta on havaittavissa, että erityisesti sädesienibakteerit esiintyvät poikkeavan runsaina eristeen sisäpinnalla (kuva 5.2).

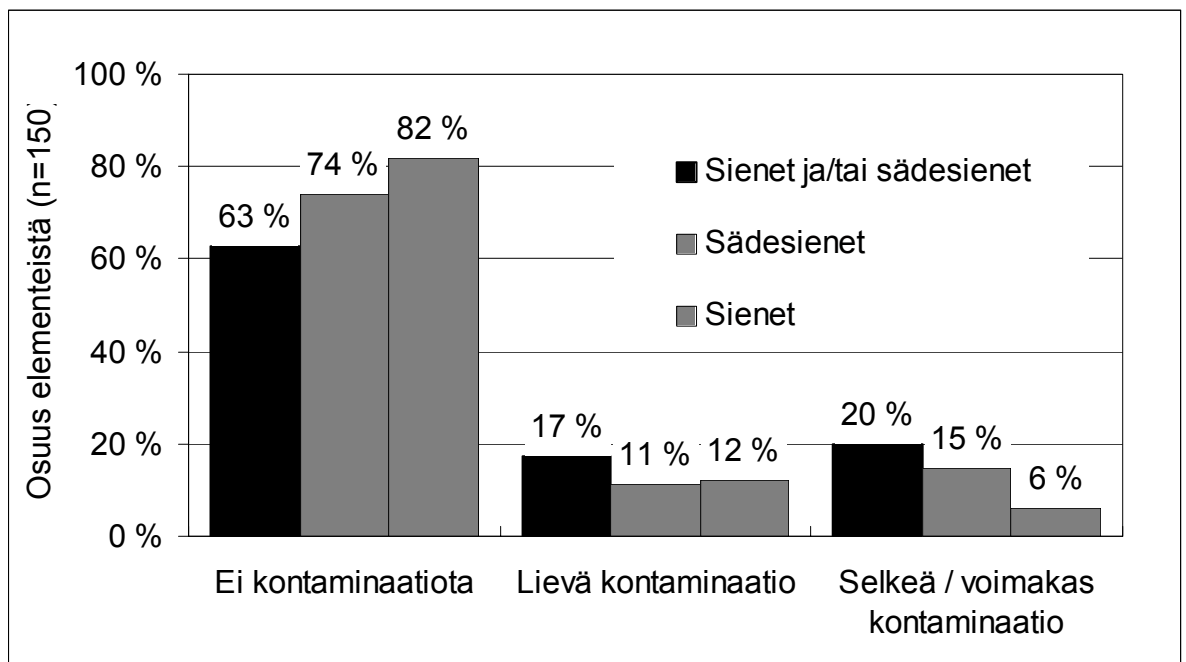
Kuva 6.1 Mikrobikontaminaation osuus tutkituista elementeistä (tutkimusryhmä). Elementit on arvioitu kontaminoituneiksi, jos yksikin tutkituista pisteistä oli kontaminoitunut. Vaurioasteet ks. Taulukko 6.1.

Tutkituista elementeistä 63 % oli luokiteltavissa täysin puhtaksi (kuva 6.1). Tutkimusryhmän rakennuksista 48,3 %:ssa ei ollut edes lievää mikrobikontaminaatiota. Vauriot keskittyivät voimakkaasti osaan rakennuksia. Tutkimusryhmän taloista kahdessa (8 %) esiintyi selkeää sieni- tai sädesienikasvua viidessä kuudesta tutkituista elementistä, useimmiten monessa kohdin elementtiä.

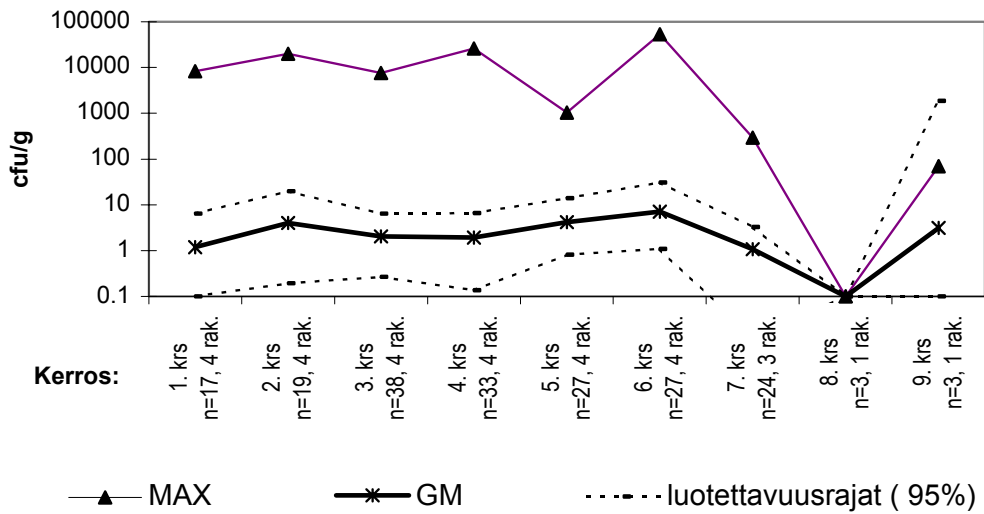
Kuva 6.6 Mikrobin esiintyminen *case*-talojen eri kerroksista otetuissa eristenäytteissä. GM = geometrinen keskiarvo, luotettavuusrajat 95 % todennäköisyydellä on esitetty katkoviivalla, MAX = maksimipitoisuus, n = eristenäytteiden määrä, rak. = rakennusten määrä.

Tutkimusryhmässä poraukset keskittyivät vain 2-5 kerroksen elementteihin. *Case*-kohteiden poraukset ulotettiin laajemmalle. Kuvassa 6.6 on esitetty eristeissä havaittu mikrobikasvu *case*-kohteissa näytteenottokerroksittain. Vaikka hajonnat ovatkin suuria, varsinaisessa tutkimusryhmässä poraukset ulotettiin kerrokseen 2-5 (ks. kpl 4.5.2)

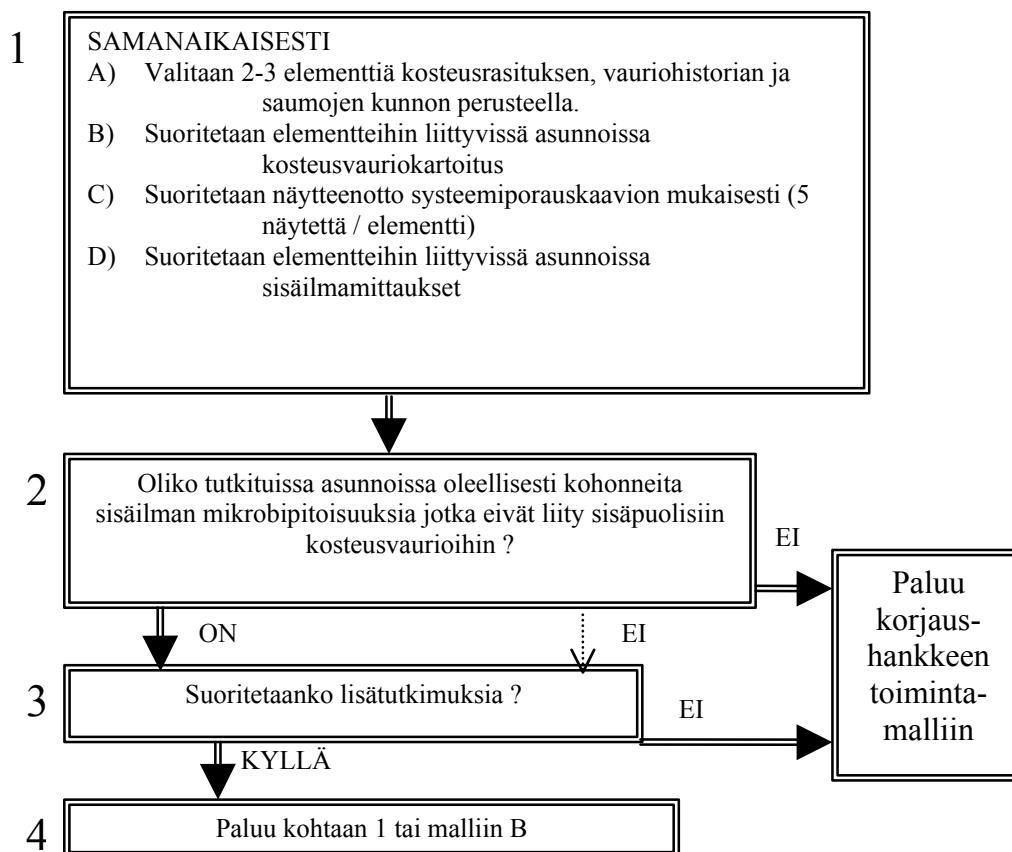
Kuva 7.2 Toimintamalli A eristetilan mikrobikasvuston kuntotutkimuksesta

Seuraavassa esitetään kaksi ajankäytöllisesti erilaista mikrobivauriota selvittävää tutkimusmallia. Malli A on kokonaiskestoajaltaan huomattavasti lyhyempi, mutta sen kustannus on suurempi kuin mallin B. Mikäli korjaushankkeeseen on varauduttu riittävän ajoissa ja hankesuunnitteluun on varattu riittävästi aikaa, mikrobiologiset tutkimukset voidaan suorittaa mallin B mukaan.
