Los procesos erosivos de las playas en la nueva Ley de Costas de 2013: Ejemplos en sectores del litoral andaluz.

Beach erosion processes in the new Spanish Coastal Law (2013): Examples in Andalusian Coastal Areas.

J. Ojeda¹, A. Prieto², P. Díaz³ y I. Vallejo⁴

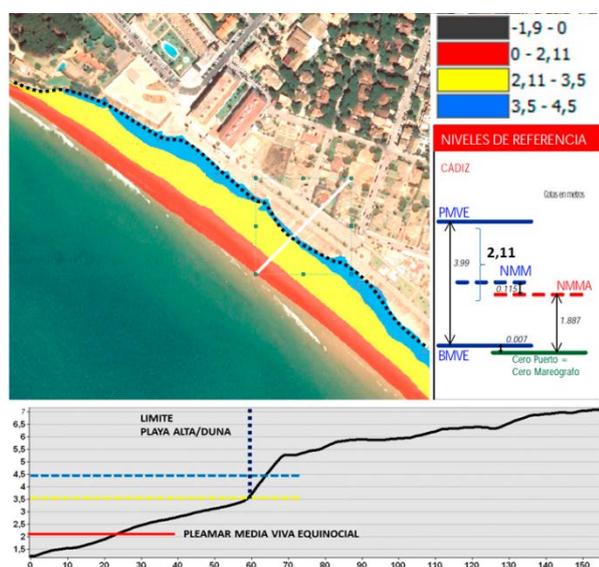
FIGURA 1. Ortofoto, altimetría Lidar, niveles mareales y perfil transversal de la playa del sector de La Barrosa.

La Fig. 1 muestra como el nivel de la pleamar media viva equinoccial en el mareógrafo de Cádiz (datos tomados del *Atlas de Inundación del litoral peninsular español* -Universidad de Cantabria, 1998-) es de 2,11 sobre el nivel medio del mar en Alicante. El régimen extremal de la marea publicado por el Atlas indicaría que la pleamar máxima viva equinoccial se encontraría entre los valores de 2 y 2,5 metros sobre el nivel del mar en Alicante para periodos de retorno entre 2 y 200 años y para una banda de confianza del 90%. Por ello se han incorporado sobre la imagen Lidar y sobre un perfil de la playa las alturas de 3,5 y de 4 m. como referencias altimétricas, así como la línea de contacto duna costera/playa alta considerada como un indicador basado en elementos morfológicos reconocibles (*proxy-based*), más adecuado para el cálculo de tasas de erosión a largo plazo (Boak et al., 2005; Ojeda, 2000) cuando es posible identificarlo en las ortofotos o en campo. La imagen muestra como la definición del plano de corte de la línea de orilla propuesta por el Reglamento (*tidal datum-based*) se

ubicaría siempre dentro del “perfil activo” de la playa (de hecho parece coincidir con la última marca húmeda dejada por la marea que define el límite externo de la playa alta o seca -*backshore*-). En este sentido, creemos que es un indicador de compleja utilización para evaluar la erosión, ya que este perfil cambia constantemente en función del oleaje incidente (perfil de tormenta/perfil de calma), variabilidad incrementada en este sector por ser una costa de régimen mesomareal.

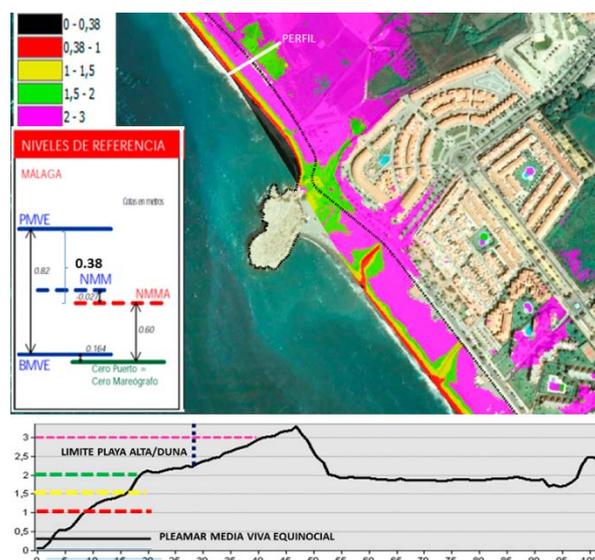
FIGURA 2. Ortofoto, altimetría Lidar, niveles mareales y perfil transversal de la playa del sector de Salobreña.

La Fig. 2 muestra como el nivel de la pleamar media viva equinoccial en el mareógrafo de Málaga -el más cercano al tramo de costa analizado- (playas de Salobreña) es de 0,38 m. sobre el nivel medio del mar en Alicante (Universidad de Cantabria, 1998). El régimen extremal de la marea publicado por el Atlas indicaría que la pleamar máxima viva equinoccial se encontraría entre los valores de 0,64 y 0,87 metros sobre el nivel del mar en Alicante para periodos de retorno entre 2 y 200 años y para una banda de confianza del 90%. Por ello, también se han incorporado sobre la imagen Lidar y sobre un perfil de la playa de este sector las alturas de 1- 1,5- 2 y 2,5 m. como referencias altimétricas, así como la línea de contacto duna costera/playa alta. La imagen muestra como la definición de línea de orilla propuesta por el Reglamento (*tidal datum-based*) se ubicaría, también en este caso, dentro del “perfil activo” de la playa (y también parece coincidir con la última marca húmeda dejada por la marea). Por lo tanto, también creemos que es indicador de compleja utilización para evaluar lastasas de retroceso en estas playas, ya que este perfil cambia constantemente en función del oleaje incidente, incluso en playas como éstas, expuestas a una costa de régimen micromareal.

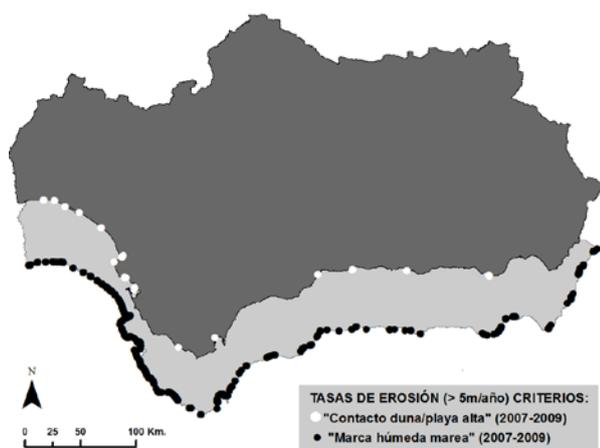
FIGURA 3. Tramos donde se superan las tasas de erosión de 5m/año, para los indicadores tipo “*proxy-based*” utilizados.

Como se observa en la Fig. 3, con este indicador de línea de costa solo en 16 tramos se supera el umbral de 5 m/año de erosión, en casi todos los casos en sectores con una clara causa antrópica (presencia de diques y puertos, frentes de deltas en cuencas con fuerte regulación hidrológica, etc.). Estos tramos suponen escasamente un 1% (4,7 km) de la longitud del total de playas expuestas de Andalucía (628 km). Aun así para poder declararlos en regresión grave, sería necesario que la tasa se mantuviese tres años más y se constatare que se hubiera producido también en cada uno de ellos, así como que, además, la playa no pudiera recuperarse por causas naturales.
