Papeles de Geografía, núm. 38, julio-diciembre, 2003, pp. 137-150,

CARACTERÍSTICAS HIDRO-GEOMORFOLÓGICAS DE LA CUENCA DEL ARROYO PESCADO CASTIGADO, BUENOS AIRES, ARGENTINA*

Silvia I. Munguía y Alicia M. Campo de Ferreras¹

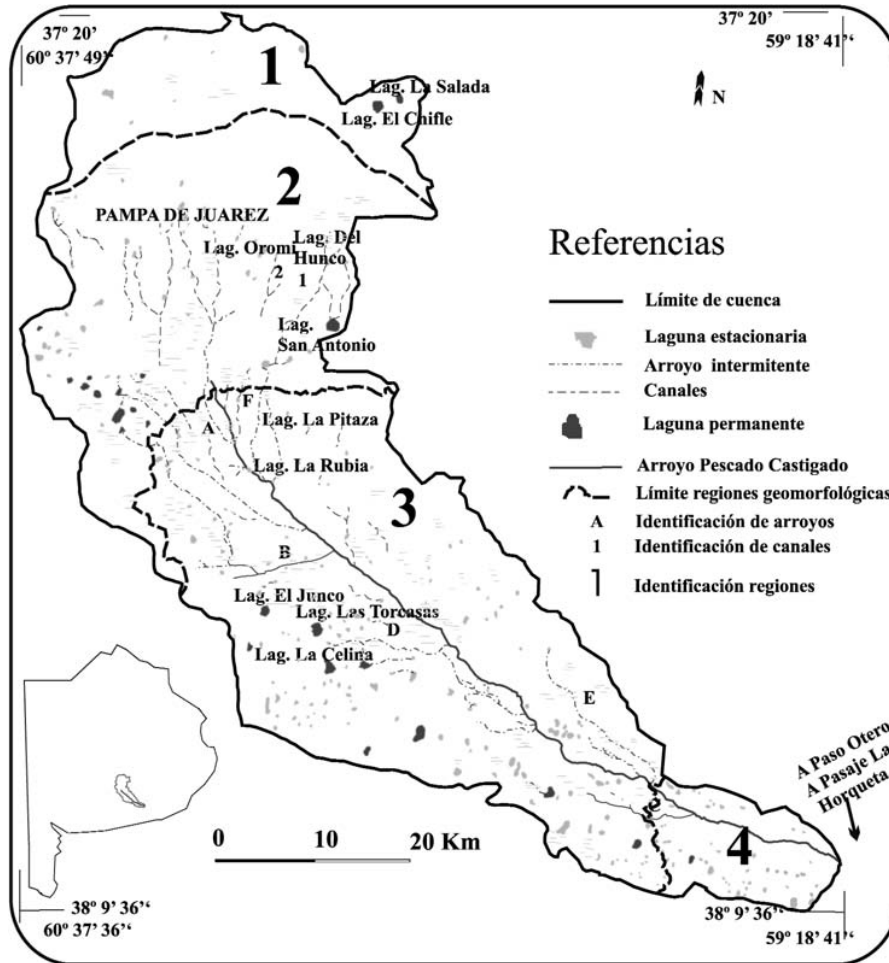
FIGURA 2
 Unidades hidro-morfológicas de la cuenca del arroyo Pescado Castigado

En conjunto pueden distinguirse cuatro tipos de paisajes hidrográficos (Figura 2):

1. Área sin tramos encauzados o de escorrentía laminar, que abarca una superficie de 338 km^2 y está delimitada por la divisoria de agua y la curva de nivel de 240 m aproximadamente. La presencia de lagunas permanentes o intermitentes también es escasa al igual que el anegamiento.

2. Área con predominio de canalizaciones y arroyos intermitentes con una superficie de 840 km^2 . Presenta las características de un sistema hidrológico no típico, que conforma un área plana sin límite definido, de relieve muy poco significativo y escasa energía erosiva. Según Barbagallo (1983) se manifiestan como sistemas anárquicos de disipación o derrames areales. No es una red integrada, e incluso los canales no evacúan la corriente superficial, se forman numerosas depresiones poco profundas y extendidas donde se deposita el agua anegando las tierras.

3. Área de inundación importante sobre la margen izquierda del arroyo Pescado Castigado. Tiene una superficie de 1.450 km^2 y se la define como un sistema mixto lineal y areal (González Belo, 1983) puesto que permite el lavado y escorrentía de superficie en amplios sectores, mientras que otros funcionan como zonas de almacenamiento superficial temporal.

4. Área con terrenos poco inundables y anegables ($165,5 \text{ km}^2$), donde las lagunas presentan límites bien definidos. La disminución de la anegabilidad está acompañada de un aumento de la salinidad en las proximidades de la desembocadura del arroyo Pescado Castigado en el río Quequén Grande.

Área 1: Comprende los terrenos de divisorias de agua, que son zonas hidrológicamente equilibradas, con alta infiltración y mediana permeabilidad, debido a la presencia de calizas diaclasadas y fracturadas (Sala *et al.*, 1983). Es la zona con mayores alturas (Figura 2) y pendiente N-S que alcanza valores de gradiente de 0,66 por ciento. La mayor pendiente no permite que el suelo se sature y se produce escorrentía laminar cuando existe tosca en superficie. Los suelos son Argiudoles Típicos, óptimos para el cultivo de trigo, girasol, lino, etc., que es la vegetación predominante en el área.
