TURBULEN: JURNAL TEKNIK MESIN UNIVERSITAS TRIDINANTI PALEMBANG

MODIFIKASI *PLATE LINER* PADA *AIR CHAMBER PULVERIZER* DENGAN BAHAN *PLATE WEAR RESISTANCE ARBEX 400*

Katakunci: *Air Chamber, Pulverizer coal mill, Plate Liner.*

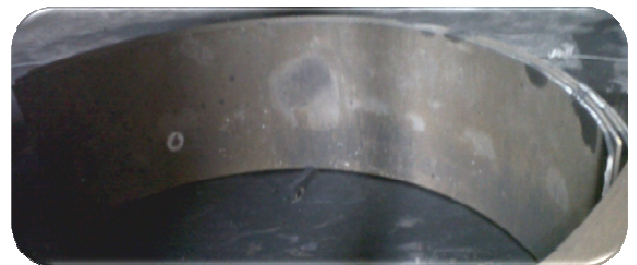
Gambar 3. *Plate Liner* Eksisting (Lembaran)

Plate liner adalah *plate* yang berfungsi untuk melindungi *body* utama, yang memiliki karakteristik dan *lifetime* sebagaimana fungsinya. Pada umumnya untuk *plate liner air chamber* menggunakan *material* yang memiliki persyaratan karakteristik khusus, seperti nilai kekerasan (HBN) dan tahan terhadap abrasif (*wear resistance*).

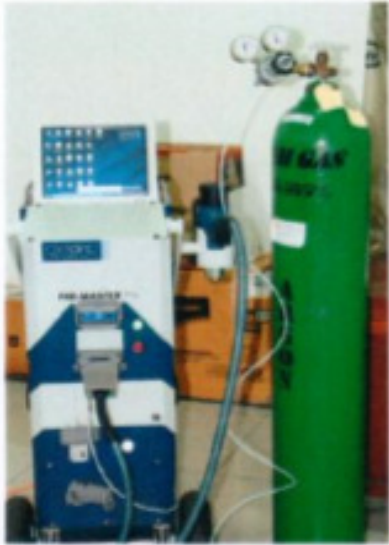
Gambar 4. Alat uji komposisi material

Pada penelitian ini, penulis bekerjasama dengan PLN Pusat Penelitian dan Pengembangan terkait pengujian komposisi material. Uji komposisi material menggunakan alat uji PMI master pro, Oxford.

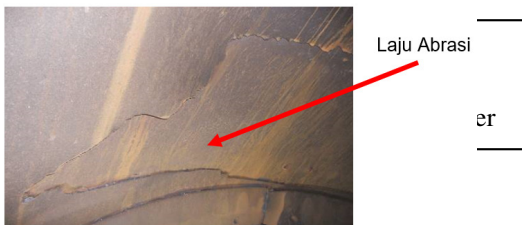
Gambar 6. Kondisi Abrasi *Plate Liner Eksisting*

Dari data dilapangan *plate liner eksisting* creusabro 4800 dengan ketebalan 12 mm di desain bertahan dalam operasi ± 1 tahun. Berikut ditampilkan data gambar *plate liner air chamber eksisting* setelah beroperasi ± 8 bulan seperti pada gambar di bawah ini

Dari hasil *workshop RCPS (Root Cause Problem Solving)* dalam pembahasannya didapat kesimpulan perlu dilakukan *improvement* untuk

mempercepat proses pemeliharaan dan memperpanjang *lifetime plate liner*.

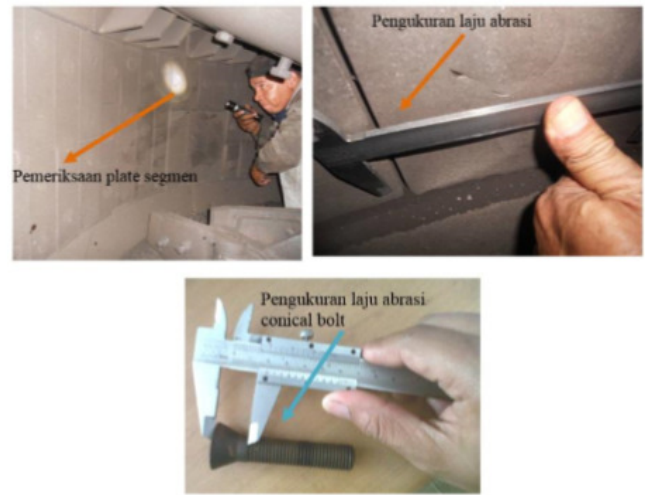
Gambar 10. Pengecekan Setelah 6 Bulan

Dari data dilapangan laju abrasi *plate liner* segmen selama 3 bulan beroperasi didapatkan paling dalam adalah ± 6 mm, pengambilan data pada tanggal 16 Agustus 2018.

Berdasarkan data di atas dapat disimpulkan bahwa rata-rata laju abrasi *plate liner* dan *conical bolt* setelah di ukur dengan jangka sorong adalah 1 mm setiap bulan. *Plate liner* dengan ketebalan 30 mm dan dudukan *conical bolt* mencapai 25 mm dari *plate liner* maka akan mampu bertahan ± 24 bulan dari kebocoran *body air chamber*.
