## DOĞAL TAŞ PLAKALARIN ISIL İLETKENLİK BAKIMINDAN TERMOGRAFIK GÖRÜNTÜLERİNİN İNCELENMESİ

Gökhan DURMUŞ\*<sup>1</sup> Gökhan GÖRHAN\*\*

### INVESTIGATION OF TERMOGRAPHIC VIEWS OF ROCKS PLATES ON THERMAL CONDUCTIVITY

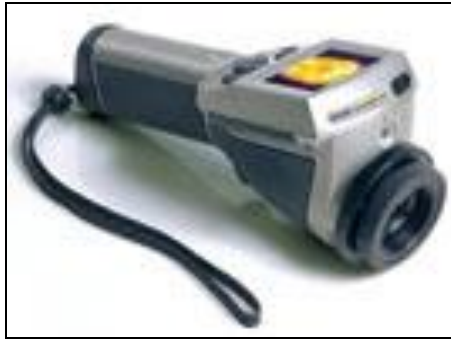
Şekil 1. Termal Kamera

Termografik görüntülerin elde edilmesinde, kullanılan termal kamera Şekil 1'de gösterilmiştir. Şekil 2'de infrared dalga uzunluğu insan gözünün tespit edemeyeceği kadar uzun olduğu için görünmez ışık olarak tanımlanmaktadır. Ayrıca mutlak sıfırın üzerinde (0 K veya -273 °C) sıcaklığa sahip her cisim ısı yaymaktadır. Hatta buz kütleleri gibi çok soğuk nesnelere bile infrared radyasyonu (IR) yayarlar. Bir nesnenin sıcaklığı ne kadar yüksekse yaydığı IR radyasyonu da o kadar büyük olmaktadır [9]. Bu açıdan termal kameralar enerji denetiminin bir parçası olmakta ve yapılarda; dış duvarlar, pencereler ve kapıların termal direncini ve ısı kaçaklarını bulmakta özellikle binaların dış yüzeylerindeki termal direnci belirlemek için kullanılmaktadır. Termal resimler sayesinde de ısı kaçışlarını görüntülenebilmektedir [10] (Şekil 3)

DeneySEL çalışmada; 7,5-13 µm spektral aralığa sahip, odak düzlem düzeni, soğutulmamış mikro bolometre olan 160x120 piksel çözünürlüğe sahip dedektörü bulunan ve sıcaklık hassasiyeti ± 2 °C / ± 3,6 °F, yarı iletken AlGaInP diyotlu, 1 Mw/635 nm (kırmızı) lazer tipine sahip FLIR Therma CAM E 45 kullanılmıştır [14].

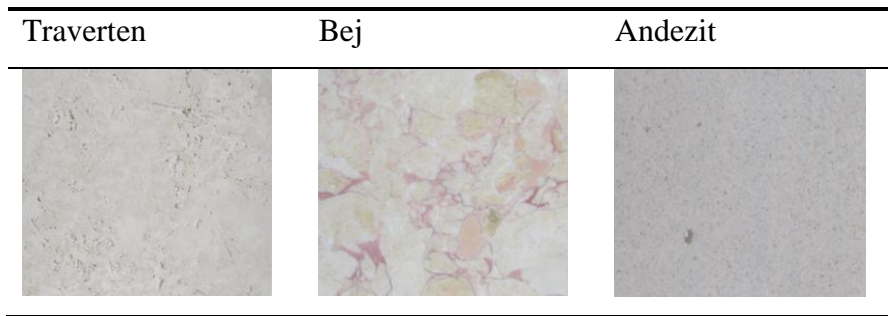
Şekil 4. Plakaların doğal görüntüsü (Traverten-Bej-Andezit).

Deneyisel çalışmada, Afyonkarahisar bölgesinden temin edilen üç tür doğal taş kullanılmıştır. Taşlar 305 mm \* 305 mm \* 10 mm boyutlarında kesilerek her bir taş türünden 3'er adet olmak üzere toplamda 9 adet numune hazırlanmıştır (Şekil 4).
