## AGAÇ İŞLERİ MAKİNELERİNDE GÜVENLİ ÇALIŞMA İÇİN DONANIM TEKNOLOJİLERİ

## EQUIPMENT TECHNOLOGIES AND THEIR USAGE FOR SAFE WORKING IN WOODWORKING MACHINES

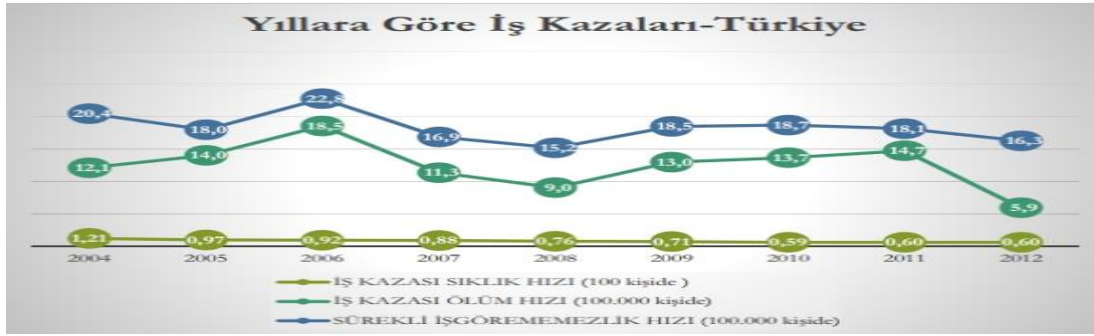
Şekil 1. Türkiyedeki iş kazalarının yıllara göre oransal değişim [10]

2004 ile 2012 yılları arasındaki iş kazalarına ait rakamlarda diğer göstergelerde önemli bir değişim olmamasına rağmen ölüm oranında 2011 yılına göre %56’lık bir azalma vardır. 2011 ve 2012 yılları kıyaslandığında hemen her iş kolunda yaşanan ölüm oranlarında azalma görülmektedir. ILO sınıflandırmasına göre yapılan kaza neden tanımlarına göre ilk 5 iş kazası nedeni toplam kazaların %75’ni oluşturmaktadır olup, SGK’nın 2011 yılına ait verilerden elde edilen rakamlara Tablo 1’de verilmiştir [10].

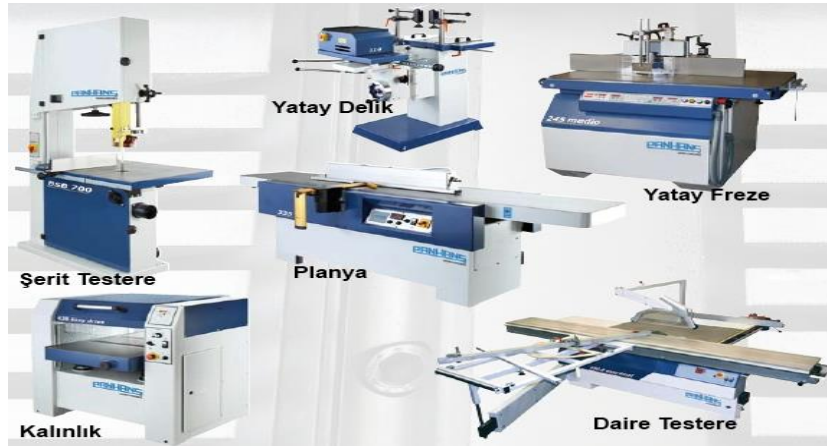
Şekil 2. Ağaç işleri ve mobilya sanayide kullanılan konvansiyonel makineler [26].

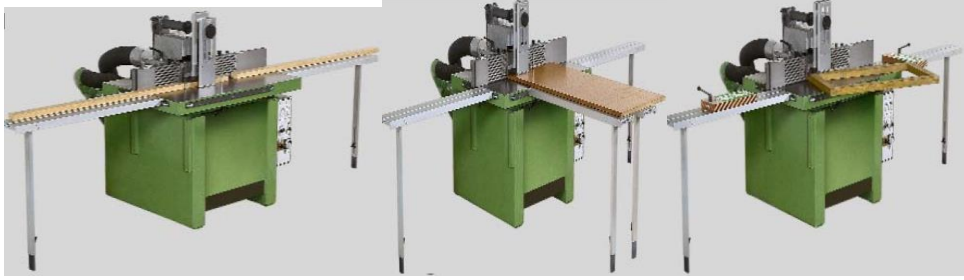
Şekil 7. Yatay freze makinesi güvenli çalışma masası ve sper ile parça işlenmesi [27].

Yukarıdaki Şekil 7’de yatay freze makinesi tablasına ek masa tablasının kullanımı ve farklı özellikteki iş parçalarının işlenmesine yönelik görseller yer almaktadır. Ek masa tablası çalışan personel sayısının azalmasına ve aynı zamanda güvenli çalışmayı sağlar.

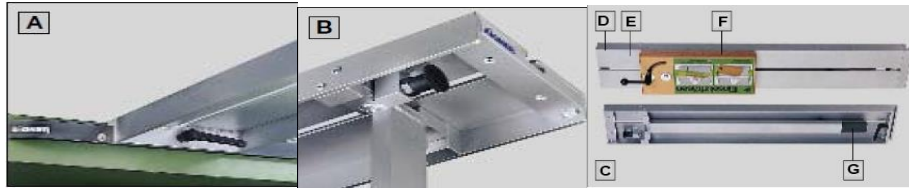
Şekil 8. Yatay freze makinesi güvenli çalışma masası bağlantı sistemi ve kısımları[27].

Yukarıda yer alan Şekil 8’deki görseller yatay freze makinesinin nispeten küçük ebatlara sahip tablasında, büyük ölçülerdeki iş parçasının bir operatör tarafından kontrol edilmesine yarayan ek masa tablasının makineye bağlanması ve tasarımı mevcuttur.

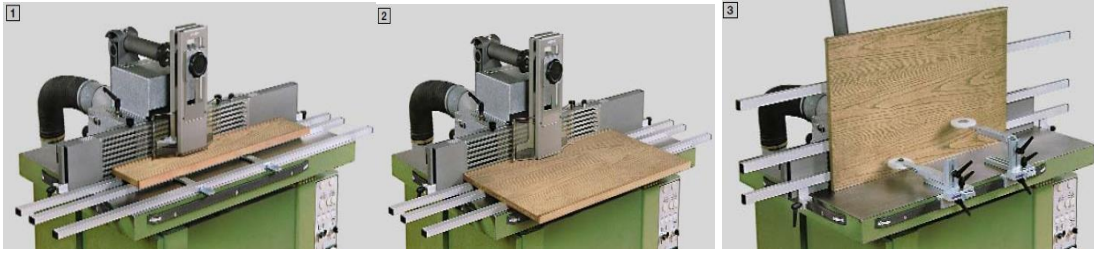
Şekil 10. Freze makinesinde kavisli parça işlemede ek tabla, siper ve robot kullanımı[27].

Yatay freze makinesinde Şekil 10'daki siper ve iş parçasına baskı donanımının farklı ölçülerdeki iş parçalarının tabla üzerindeki sevki ve işlenmesindeki kullanımı 1. görselde yaklaşık 200 mm genişliğe ve 20 mm kalınlığındaki iş parçasına kenar işlemleri, 2. görselde 500 mm genişlikteki kaplamalı iş parçasının kenar frezeleme işlemi yer almaktadır. 3. görselde ise 650 mm genişlikteki kaplamalı iş parçasının yüzeyine frezeleme işleminde makine gövdesine bağlı tekerlekli güvenlik donanımları mevcuttur.

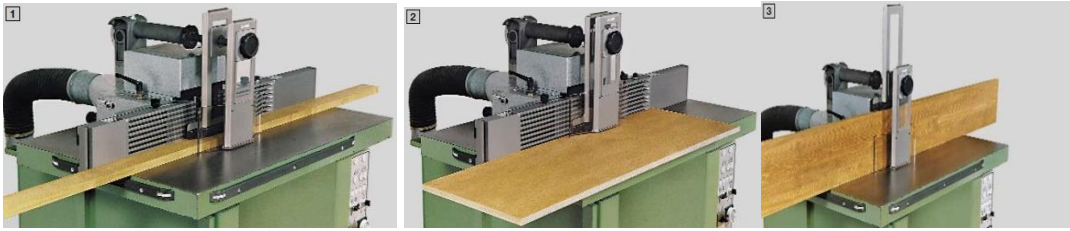
Şekil 11. Freze makinesinde siper, toz emme sistemi ve baskı donanımının kullanımı[27].

Yatay freze makinesindeki büyük ölçülerdeki iş parçalarının siper ve baskı donanımı kullanılarak işlenmesine ait görseller Şekil 11'de verilmiştir. Bu donanımlarla uzun ve geniş olan iş parçalarının sarsılmaksızın tek operatör tarafından işlenebilmesi sağlanır.

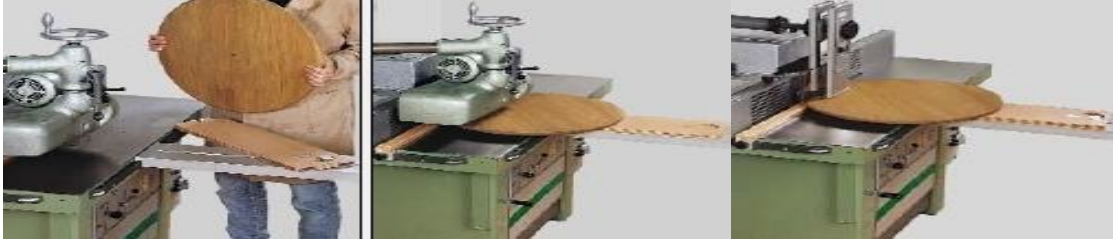
Şekil 13. Freze'de kavisli parça işlemede ek tabla, sper ve robot kullanımı[27].

Kalıpsız ve güvenlik donanımı olmadığına işlenmesi oldukça zor olan daire şeklindeki hatlara sahip olan iş parçalarının güvenli bir şekilde hatasız işlenmesinde kullanılan donanımlar Şekil 13'deki sehpa tablasının üretiminde otomatik robot, baskı düzeni ve ek masa tablası ile kılavuz düzenine sahip olan kalıp donanımına yer verilmiştir.

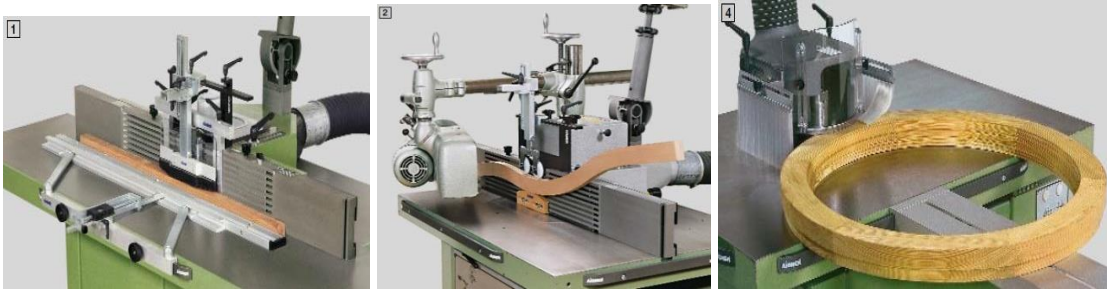
Şekil 14. Freze'de kavisli parça işlemede ek tabla, sper ve robot kullanımı[27].

Serbest elle işlenmesi oldukça riskli olan kavisli veya ince parçaların Şekil 14'de güvenli bir şekilde işlenmesine olanak sağlayan donanımlara ve kullanımına yer verilmiştir.

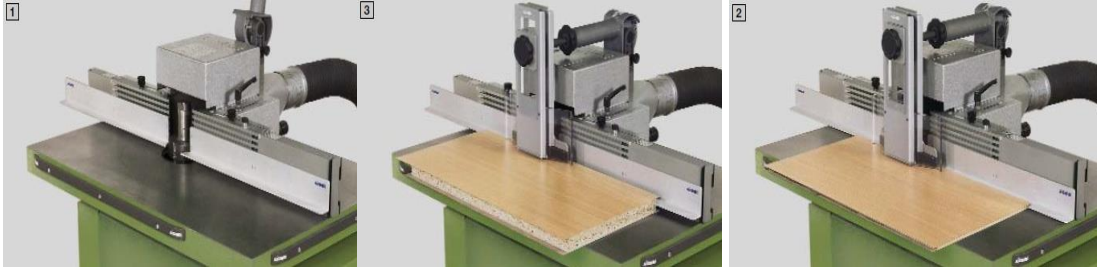
Şekil 15. Freze’de kavisli parça işlemede ek tabla, sper ve robot kullanımı[27].

Yukardaki Şekil 15’deki 1,2 ve 3. görselde “L” şeklindeki siper ek donanımı ve parçaya baskı donanımı yardımı ile fazlalık kaplamaların temizlenmesi işlemi yer almaktadır.

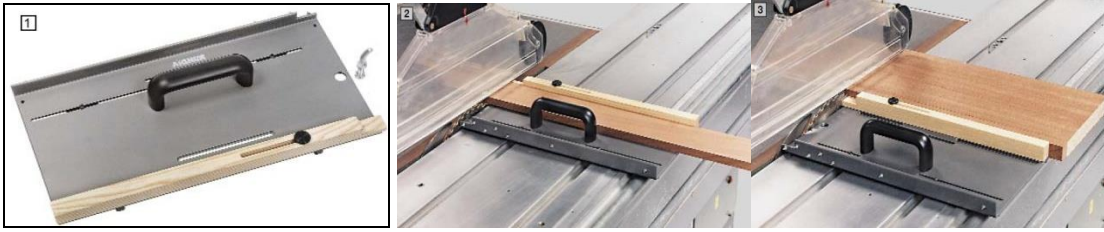
Şekil 18. Yatay Daire Testere makinesi kalıp-siper ve itme donanımı kullanımı[27].

Parça tutarken yaşanan iş kazalarını önlemeye yönelik Şekil 18’deki 1. görselde yer alan donanım tasarlanmıştır. 2. ve 3. görselde farklı ölçülerdeki iş parçalarında kullanımına yer verilmiştir. İlgili donanım makine tablasına sabitlenerek iş parçası donanımın üzerine veya önüne yerleştirilerek kesim yapılır.

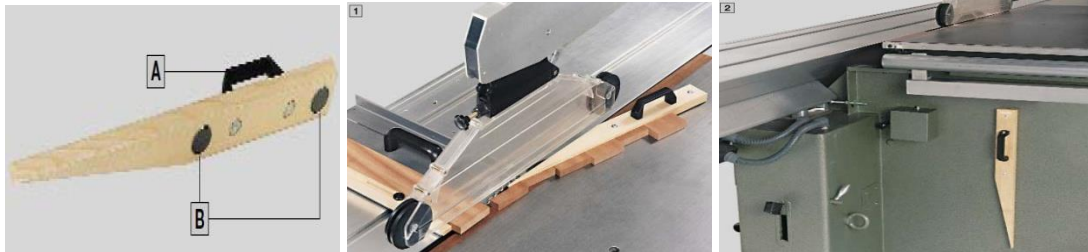
Şekil 19. Yatay Daire Testere makinesi kalıp ve güvenli kullanımı [27].

İş kazlarına sebebiyet verdiği bilinen bir diğer etken ise kesim sonrasında oluşan artık parçalardır. Şekil 19’daki ilk görselde yer alan donanım A kısmı tutamaç B kısmı mıknatıslı olarak makine tablasına sabitlenmek üzere tasarlanmıştır. 2. görselde kesim esnasındaki görevi ve kullanımını 3 nolu son görsel de ise kullanılmadığı zaman muhafaza edilmesini göstermektedir.

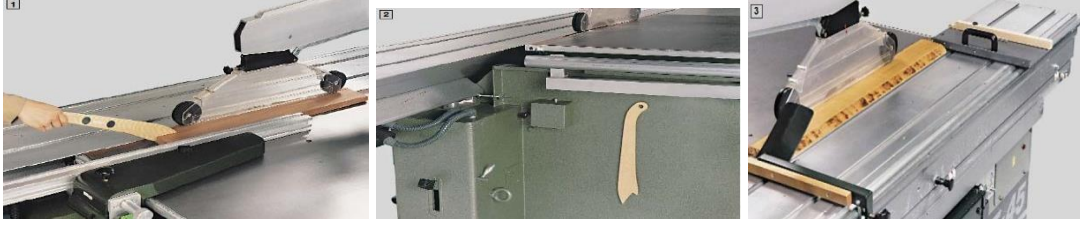
Şekil 20. Yatay Daire Testere makinesi kalıp-sper ve güvenlik donanımı[27].

Daire testere makinesinde karşılaşılan yaygın kaza sebeplerinden birisi ise 10 cm daha dar parçaların testere ve siper arasında serbest elle itilmeye çalışılmasıdır. Bu tür iş kazalarını öneyeme yönelik tasarlanan parça itme donanımı, kullanımı ve makine üzerinde muhafaza edilmesi Şekil 20’de 1 ve 2. görselde yer almaktadır. 3. görselde ise iş parçası sabitleme donanımları hareketli tablaya sabitlenerek parça boyuna göre ayarlanabilir.

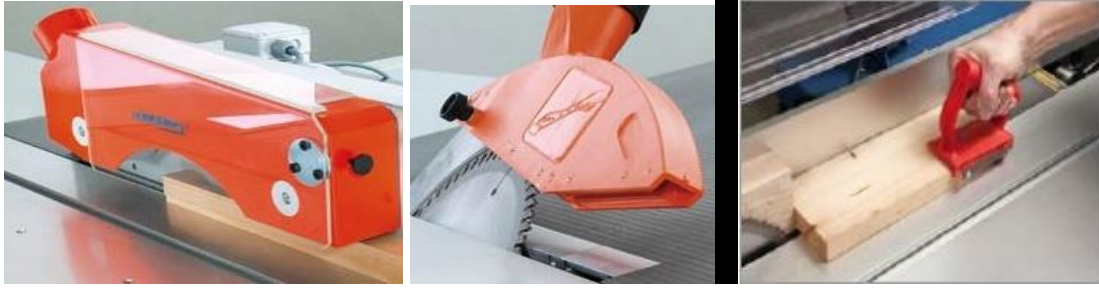
Şekil 21. Yatay Daire Testere makinesi kalıp-sper ve güvenlik donanımı[26].

Yukarıdaki Şekil 21’de ise testere gizleyici ve aynı zamanda parça yüzeyine baskı yapan donanıma donanıma 1. ve 2. görselde yer verilmiştir. Son görselde ise dar parçaların testere ve siper arasında itmeye yarayan donanımın kullanımı mevcuttur. Genellikle bir el genişliğinden daha dar parçaların serbest elle makinede itilmemesi bunun yerine itme donanımlarının kullanılması uygundur. İtme donanımlarının imalatında fireye atılacak yumuşak türdeki ağaç malzemerden uygun olan parçalar kullanılabilir. Ayrıca ilgili itme donanımları uygun zaman aralıklarında kontrol edilerek ağaç malzeme kısmı değiştirilir yıpranan kısım atılarak düzgün yeni bir parça tutamaca sabitlenir.

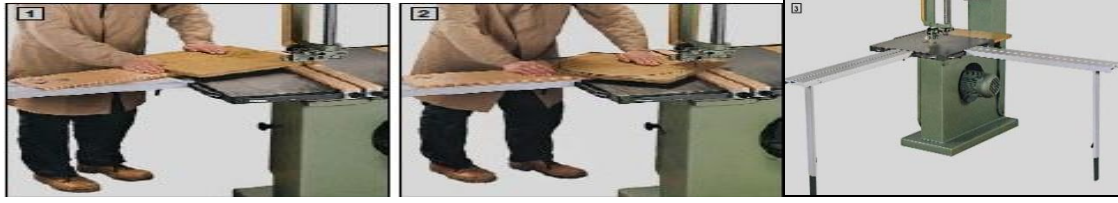
Şekil 22. Şerit Testere makinesi tabla eklemesi ve dairesel kesim donanımı[27].

Şerit testere makinesi kasnak büyüklüklerine göre makinenin boy ve tabla genişlik ölçüleri değişmekle birlikte makine tablası diğer makinelere nazaran daha küçük ölçülere sahiptir. Şekil 22’de büyük parçaların rahatlıkla işlenebilmesi için ek masa tablası 3. görselde yer almıştır. 1. ve 2. görselde ise daire şeklindeki bir iş parçasının hazırlanmasında kullanılan kalıp ve çalışma pozisyonuna yer verilmiştir. Freze makinesinden önce şerit testere makinesinde hazırlanan ve kaba kesimi yapılan bir yuvarlak sehpa üst tablasının hazırlanmasında ince işçilik ürünün kalitesi açısından çok önemlidir.

Ayrıca Şekil 22 ve 23’de yer alan kavisli hatlara sahip iş parçalarının kesilmesi esnasında en sık rastlanan iş kazaları genelde şerit testerenin kopması, parçanın kesim hattı dışından kesilmesiyle fireye gitmesi veya çalışana zarar vermesi gibi sonuçlarla sık karşılaşılabılır. Bu sebeple bu tür kavisli, radüslü ve düz kenarlara sahip olmayan iş parçalarının kesilmesinde testerenin keskinliği, şerit gerginliği, kasnakların konumu, tabla yüksekliği, şerit kapakları, doğru konumda doğru çalışma pozisyonu gibi temel kontrollerin yanında ek masa tablası, kesim için gerekli kalıp donanımı kullanımında önemsenmelidir.

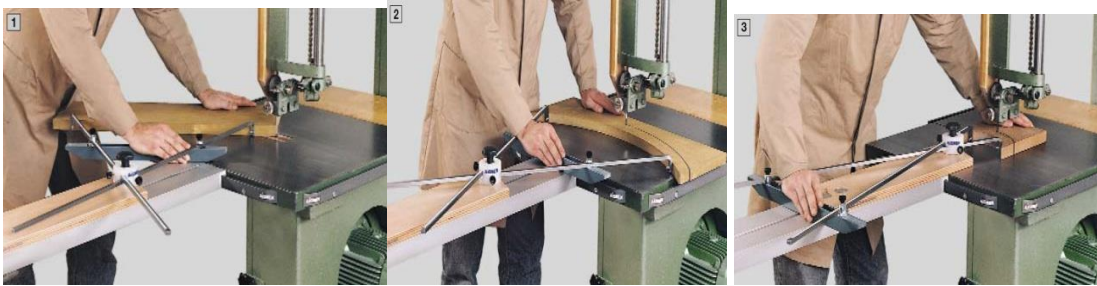
Şekil 23. Şerit Testere’de çalışma masası ve kavisli kesim için kalıp donanımı[27].
