# DETERMINAÇÃO DA QUALIDADE MICROBIOLÓGICA DA ÁGUA EM NASCENTE DA UNIDADE DE CONSERVAÇÃO EM FILADÉLFIA TOCANTINS.

*Determination of the microbiological quality of spring water of the conservation unit in Filadelfia Tocantins.*

Artigo Original  
Original Article  
Artículo Original

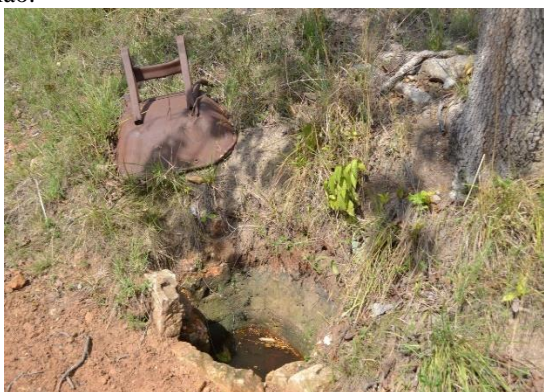
**Figura 4** Poços artesianos encontrados no entorno da Região.

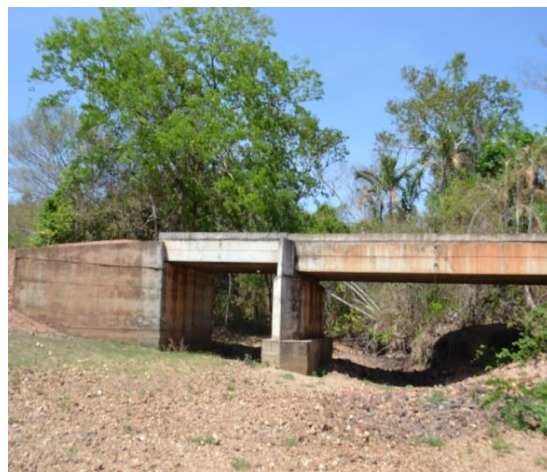
**Figura 5** Ponte totalmente sem curso de água durante o mês de Setembro de 2016.

Com base em estudos de Cabral (2016), devido a esta anormalidade somente foram realizados estudos iconográficos de fotografias realizadas no local, onde pode ser constatada a ausência total de água, representada pela figura 5, onde é possível observar a ponte sem o curso de água, e o leito do encontro de dois Ribeirões, o Bananeira e o Grotão, completamente seco.

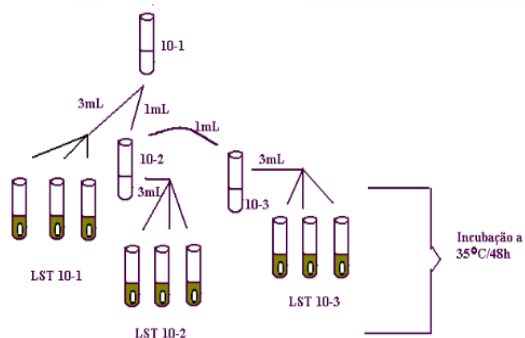
**Figura 6** Esquema demonstrativo do método de fermentação de lactose em tubos múltiplos.

Utilizou-se o método de fermentação de lactose em tubos múltiplos em que foram inoculados 1 ml das diluições 10-1, 10-2 e 10-3 em três séries de três tubos contendo Caldo Lauril Triptose. Após incubação a 35 °C durante 48 horas, os tubos presuntivamente

positivos, que evidenciaram produção de gases nos tubos de Durham (figura 6).

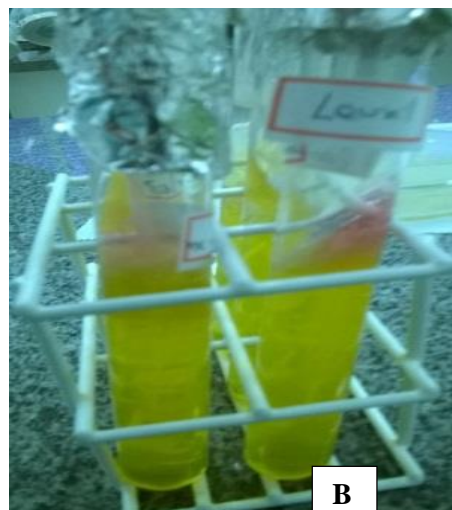
**Figura 7** “A” Tubos contendo Caldo verde Bile Brillante (CVB). “B” Tubos contendo Caldo Lauril Sulfato.

Ambos foram alvos de uma alçada bem carregada, os quais, submeteram-se ao teste confirmativo para enumeração de coliformes totais e termotolerantes. Para os primeiros, utilizou-se Caldo Verde Bile Brillante (CVB), e para o segundo, o caldo Escherichia coli (EC) (figuras 7 “A” e “B”), com incubação de até 48 horas em estufa a 35° e em banho-maria a 44,5°C, respectivamente.
