SUSTENTABILIDADE EM FOCO: IMPACTOS AMBIENTAIS DECORRENTES DA INEXISTÊNCIA DE PLANEJAMENTO URBANO NA IMPLANTAÇÃO DE CEMITÉRIOS

FOCUSING ON SUSTAINABILITY: ENVIRONMENTAL IMPACTS CAUSED BY THE INEXISTENCE OF URBAN PLANNING FOR THE IMPLEMENTATION OF CEMETERIES

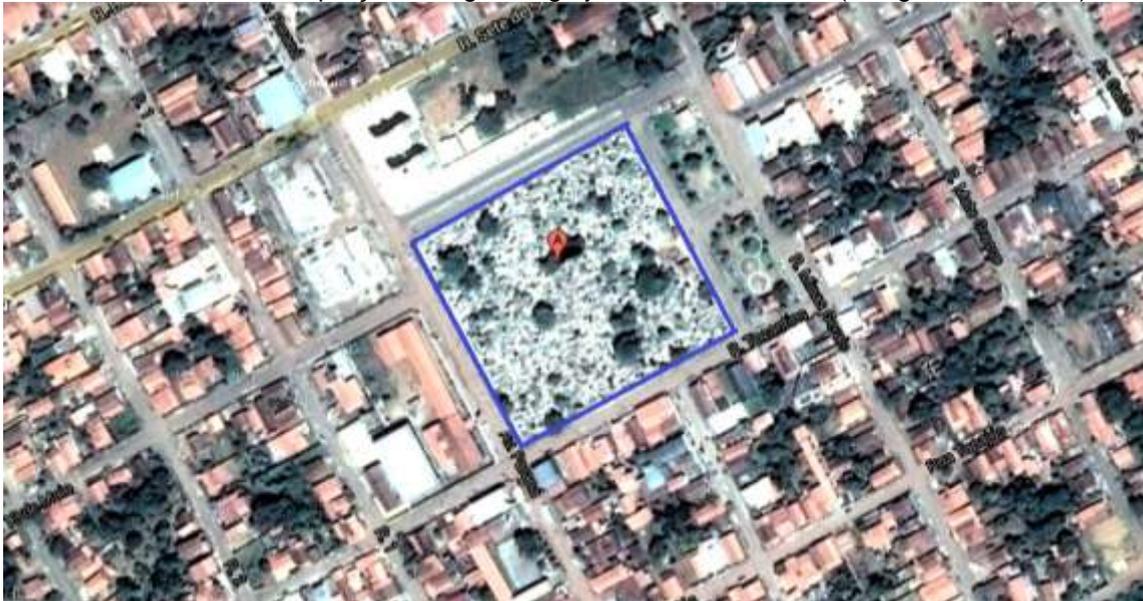
sociais. A área está localizada no centro urbano de uma cidade do interior do Tocantins (Figura 1), que, segundo IBGE (2010), possui cerca de 49 mil habitantes.

Figura 1: Imagem de satélite do cemitério (destacado no quadrado), em meio às residências, comércio, praças, colégios e igrejas do centro urbano (Google Earth, 2014).

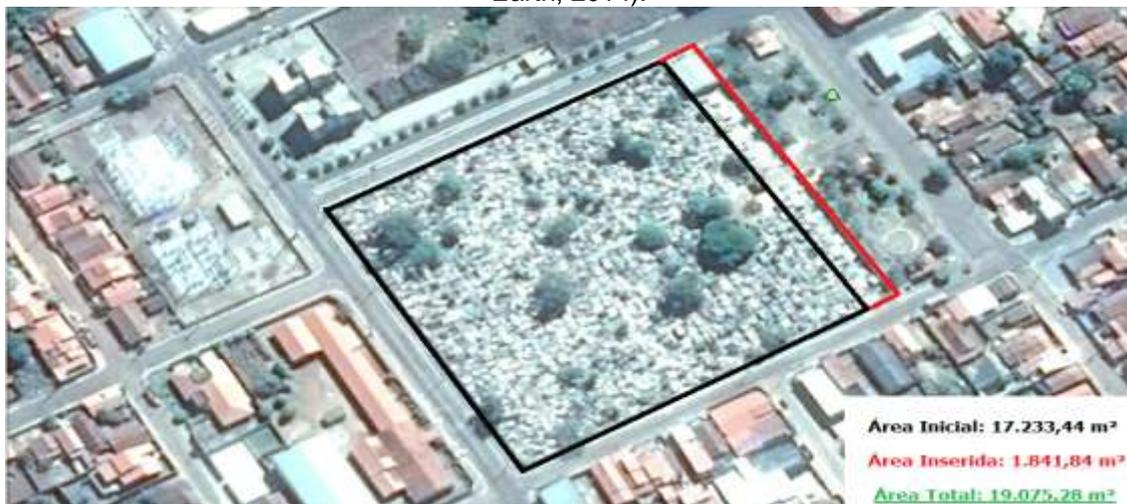
ampliação objetivava englobar a rua que dividia o cemitério de uma praça pública, conferindo ao local um total a mais de 1.841,84 m² de área física (Figura 2). Para esta nova área, vem sendo aplicada a metodologia de sepultamentos verticais.

Figura 2: O quadrado maior, a área inicial do empreendimento entre os anos de 1963 e 2013. O retângulo, a área englobada a partir de 2014. Hoje o local conta com 19.753,13 m² (Google Earth, 2014).

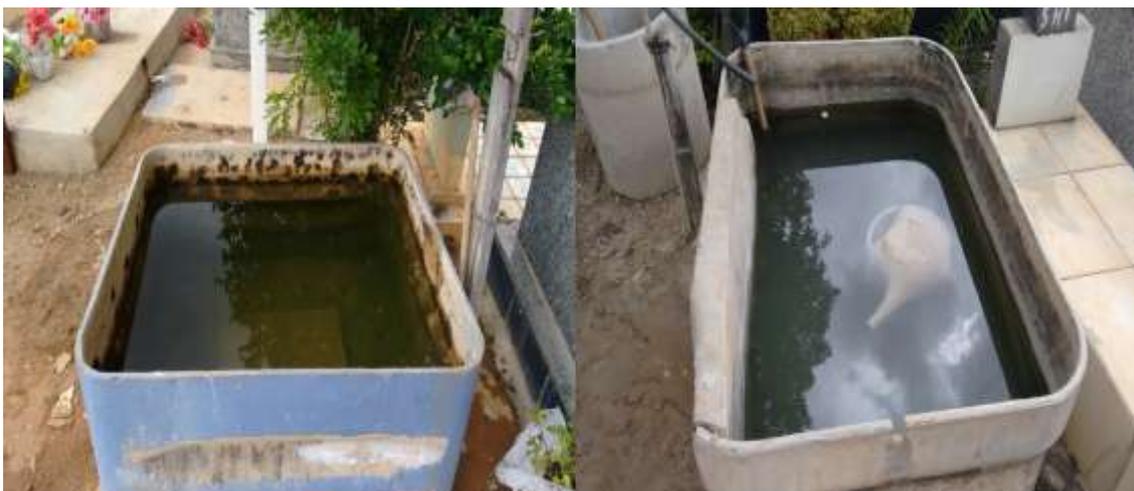
A manutenção do empreendimento é feita de forma precária, sem condições adequadas de higiene e ausência de equipamentos de proteção individual – EPIs. A disponibilidade hídrica no local provém de caixas d'água sem qualquer limpeza, conferindo à água excesso de lodo e focos do mosquito *Aedes aegypti* (Figura 3 – A e B).

Figura 3: (A) Caixa d'água com focos de mosquito *Aedes Aegypti*. (B) Caixa d'água com excesso de lodo e focos do mesmo mosquito. (Cemitério em área urbana, Tocantins, imagens dos autores).

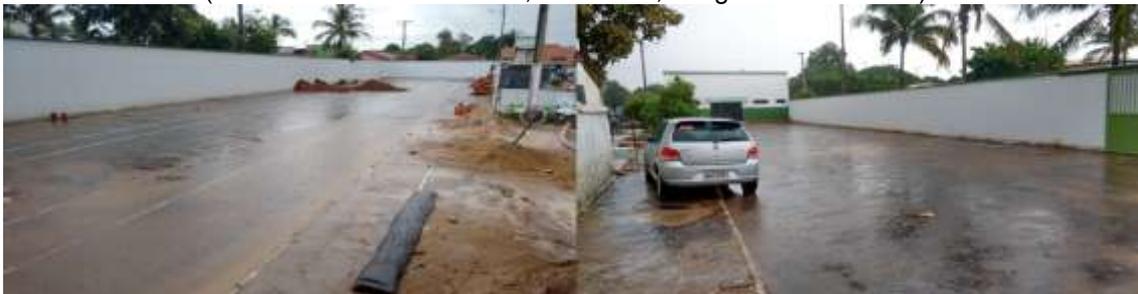
A parte nova integrada ao empreendimento apresenta melhores aspectos visuais, por ter sido submetida à reformas e adaptações (Figura 4 – A e B). Entretanto, notou-se a presença de lixo doméstico e resíduos plásticos deixados pelos visitantes no local.

Figura 4: (A) Parte esquerda da nova área do empreendimento, que anteriormente era uma rua divisória entre a praça pública e o cemitério. (B) Parte direita do mesmo empreendimento. (Cemitério em área urbana, Tocantins, imagens dos autores).

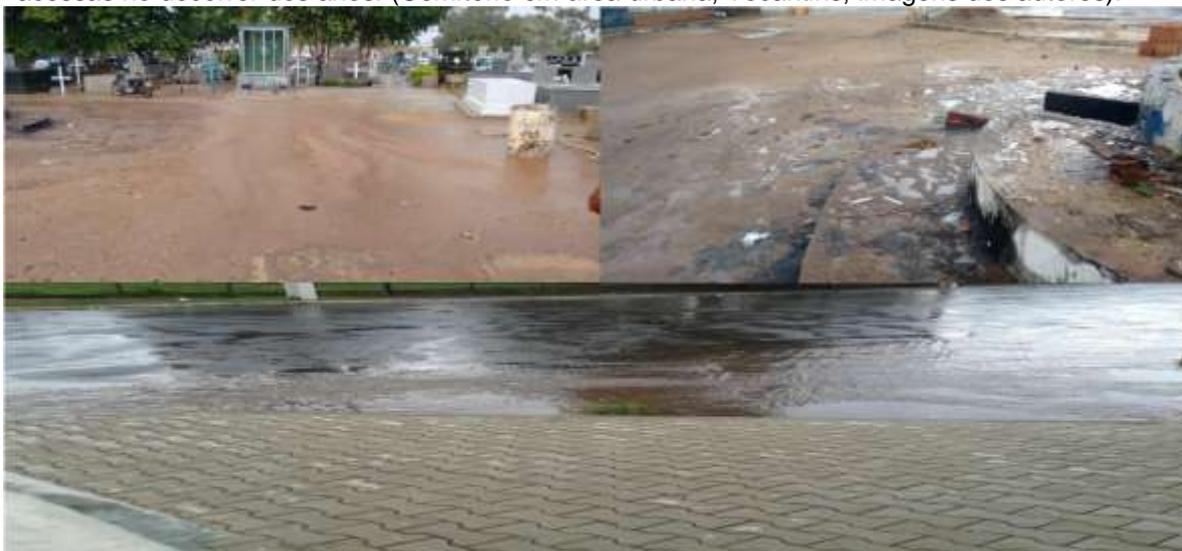
Além disso, com a chuva ocorrida no dia da visita em campo, foi possível verificar acumulação de água e intensa movimentação de massa de solo. Toda a água que escoava ia diretamente para via pública, carregando consigo todo o solo de dentro para fora. Observou-se também que existem partes do cemitério com o solo totalmente impermeável pela cera das velas acendidas em dias de visitação pública (Figura 5 – A, B e C).

Figura 5: (A) Sentido em que a água da chuva escoar superficialmente, mostrando uma tendência da topografia do terreno. (B) Água pluvial escoada de dentro do empreendimento indo diretamente para via pública. (C) Solo em volta da cruz localizada na entrada do cemitério totalmente impermeabilizado pela ação de solidificação dos resíduos de velas que foram acessas no decorrer dos anos. (Cemitério em área urbana, Tocantins, imagens dos autores).

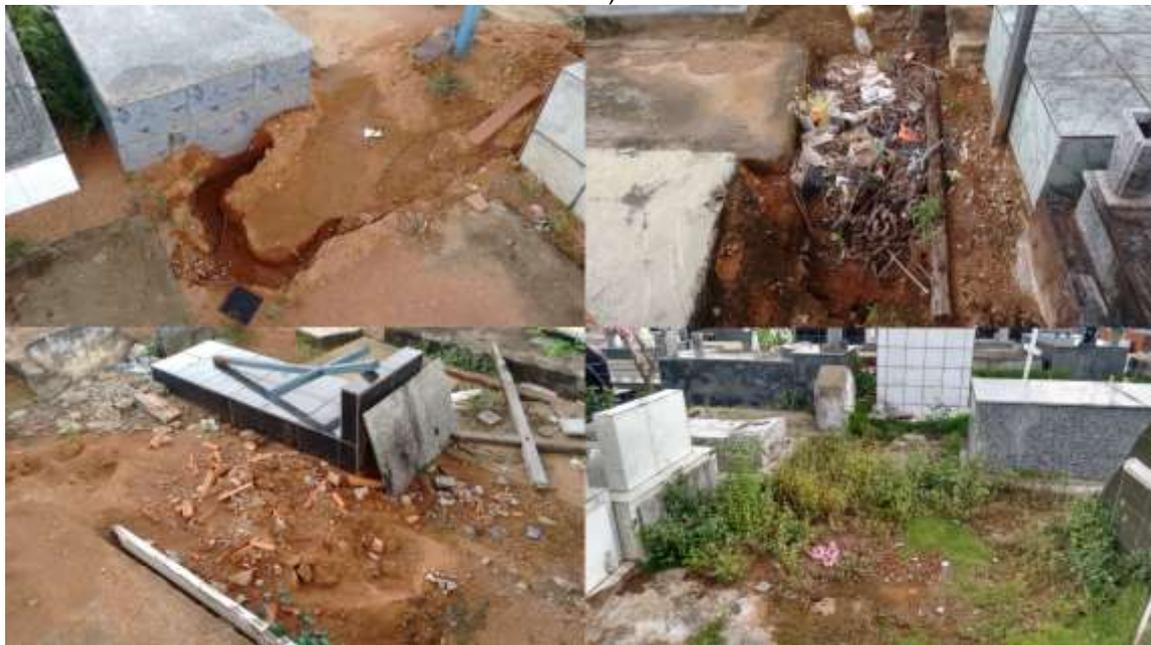
A parte antiga do cemitério apresenta péssimos aspectos visuais, na qual foram observados o acúmulo de resíduos sólidos domésticos, resto de material de limpeza, excesso de resíduos de construção às vezes até mesmo deixados sobre as sepulturas, além de erosões e exposição da área interna dos lóculos. A limpeza do empreendimento é precária, encontrando-se assim espécies vegetais invasoras entre as sepulturas, algumas delas totalmente encobertas, dificultando a visualização e identificação da lápide (Figura 6 – A, B, C e D).

Figura 6: (A) Cova disposta entre outras quatro covas, com estrutura em afundamento e erosão, deixando à mostra parte mais internas. (B) Cova disposta no corredor de outras quatro covas, com erosão e acúmulo de resíduos sólidos. (C) Resíduos construtivos despejados sobre as sepulturas, recoberta ainda com solo escavado. (D) Excesso de vegetação invasora pela falta de limpeza ao redor das covas. (Cemitério em área urbana, Tocantins, imagens dos autores).
