Una casa singular. San Fernando No. 2

A singular house. San Fernando No. 2

Oscar PRIETO HERRERA

Universidad de Camagüey “Ignacio Agramonte Loynaz”, Cuba

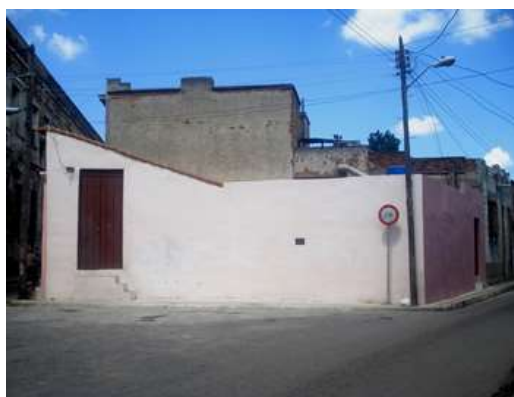
Fig. 1 Fachada lateral hacia la plazuela
Fuente: Foto tomada por: Sandra Peña y Yenny Gómez

El caso que se analiza, la casa de San Fernando # 2, define parte del marco arquitectónico de la plazuela de San Fernando y Pobres, sitio también conocido por Paso Chiquito¹. Al acceder a este espacio viniendo por la calle Pobres se hace curioso como la fachada lateral de un perfil, con pendiente muy abrupta producto del techo a un agua o colgadizo, determina la expresión arquitectónica de la plazuela. La forma de la cubierta manifiesta la propia antigüedad del inmueble, unido a los escasos recursos de sus propietarios que al parecer no tenían posibilidades de acometer el conocido techo de alfarje o armadura, mucho más caro y complejo (Fig. 1).

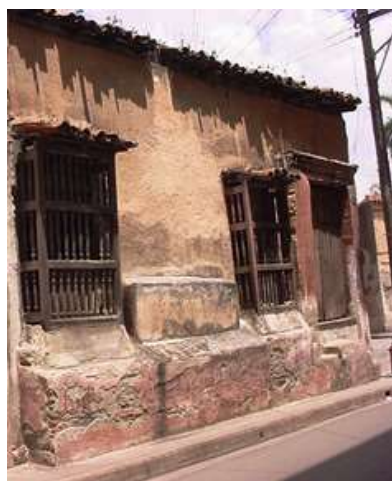
Fig. 2 Zócalo de Fachada antes de la rehabilitación

Otro aspecto resalta en cuanto a su elevación sobre el nivel de la calle mediante un grueso basamento semejante a un zócalo, cuya función, más bien, es a modo de contrafuerte de la propia fachada, tal parece como la extensión del propio cimiento hacia el exterior (Fig. 2).

El basamento incorpora el quicio de tres escalones en la puerta principal y da lugar a otro de igual altura en la secundaria. Esta manera de reforzamiento empleada evidencia la simpleza del sistema constructivo, formado por una cimentación del tipo «prolongación soterrada del muro» que incluye algunos horcones de madera embebidos en el muro de carga como apoyo. El muro se realiza con ladrillos a citarón con un tendel de gran espesor, a base de tercio, lo cual refleja también la antigüedad de la edificación. Los vanos quedaron formados por dinteles de madera dura y el techo de colgadizo acogió las alfardas rollizas, las tablas de palma y la teja criolla.

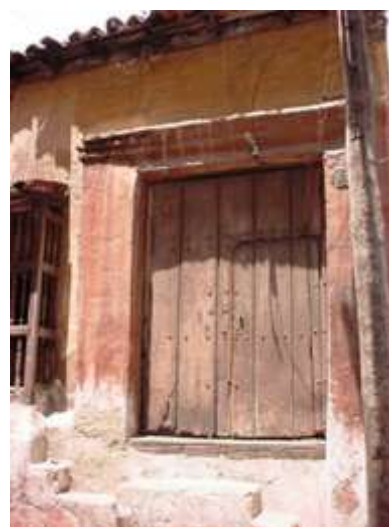
Fig. 3 Portada

Su fachada principal sobresale por dos elementos de gran expresión: la portada principal y las ventanas con sus rejas voladas en madera. La primera compuesta por gruesas pilastras corridas, sin detalles decorativos, un vano adintelado, la puerta española con postigo de ingreso delimitado por un corte mixtilíneo y a manera de cierre articulado, con las pilastras, una moldura de sobradillo que de forma muy discreta antecede a las futuras guarniciones de este arquetipo sobre los vanos principales (Fig. 3).

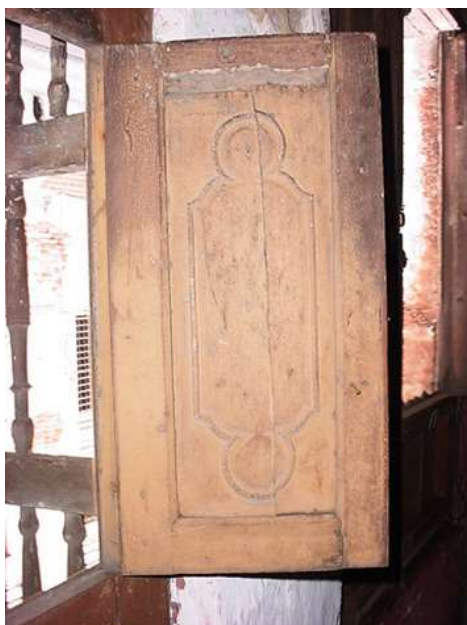
Fig. 4 Tablero de ventana con motivo barroco
Fuente: Imagen tomada por Gilma Flores

barrotes torneados asimétricos y guardapolvo de tejadillo. El tablero que compone el postigo está decorado con discretos motivos barrocos, mediante dos semicircunferencias unidas por formas mixtilíneas a un rectángulo, las cuales fueron realizadas a partir de la técnica del ajunquillado, que no es más que un resalte en el tablero a partir de la talla generadora de una fina moldura en forma de junquillo (Fig.4).

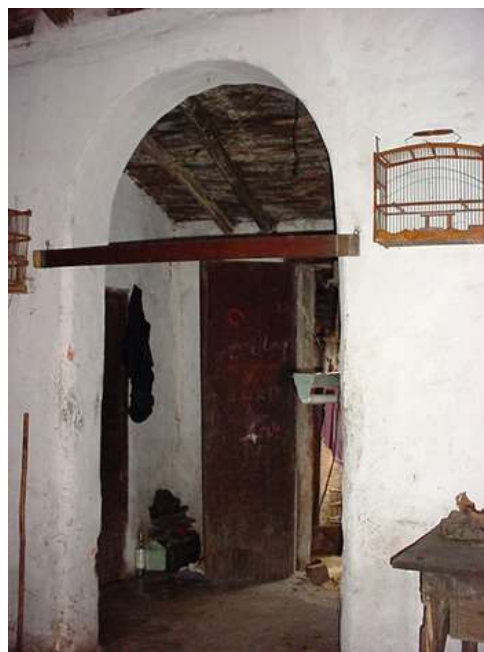
Fig. 5 Arco interior
Fuente: Imagen tomada por Gilma Flores

El interior se caracteriza por su escasa altura debido al techo de colgadizo, sobre todo esto se aprecia en la galería, donde el puntal es muy bajo por la fuerte pendiente de la cubierta. El elemento más distintivo se encuentra en la sala, dado por un modesto arco de medio punto simple que denota aún la imperfección constructiva, a causa de su antigüedad, los escasos recursos económicos y el propio carácter empírico de sus constructores (Fig.5).

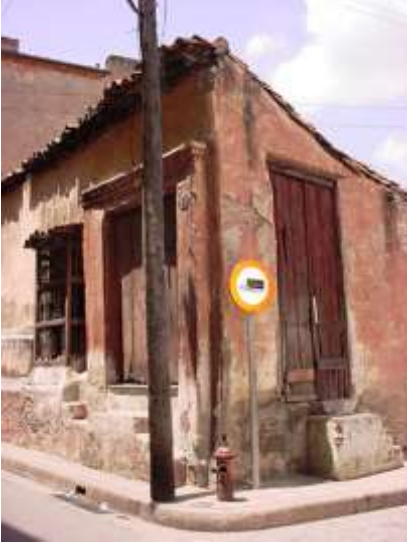
Fig. 7 Casa formativa. Fachada
Fuente: Foto tomada por: Sandra Peña y Yenny Gómez

En las paredes interiores aún se conservaban restos de pintura a base de cal de colores azul añil, verde y rojo sangre de buey, tonalidades típicas de nuestra arquitectura colonial. Comparación antes y después. (Figs. 6 y 7).

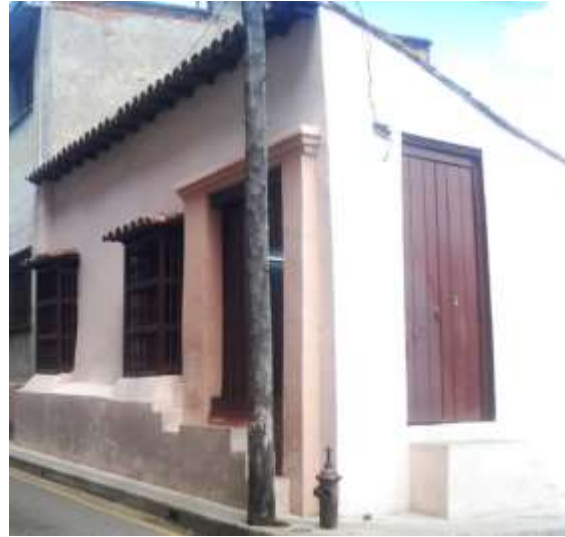
Fig. 6 Alero en la Fachada rehabilitada
Fuente: Foto tomada por: Sandra Peña y Yenny Gómez

Como culminación de la fachada existe un alero de viga saliente y teja criolla, propio de su modesto techo de colgadizo. Este alero más que protección, trata de brindarle al frente mayor jerarquía desde el punto de vista formal.
