*Centro de Estudio de Conservación y Desarrollo de las Construcciones CECODEC
Facultad de Construcciones — Universidad de Camagüey “Ignacio Agramonte Loynaz”, Cuba*

Deterioros en los revestimientos de los edificios de grado de protección 1 en Camagüey

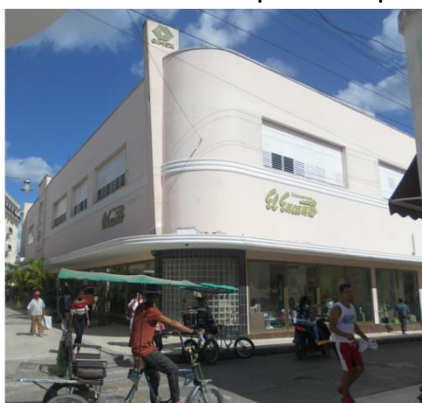
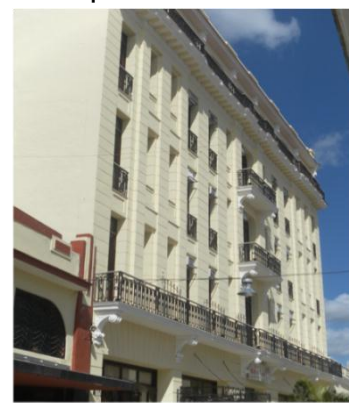
En unos casos la pintura, en otros la sustitución total del repello de cal (el llamado tercio) con el empleo desmedido del dañino cemento, y en los extremos, la depredación y la inconciencia han ocultado o han hecho desaparecer para siempre varias técnicas de revestimiento que hoy día muy pocos albañiles saben hacer, un ejemplo de ello se evidencia en la tienda El Encanto y en el Gran Hotel, edificios en los cuales se aplicó pintura de vinil sobre el revestimiento con betún, lo ha afectado de manera irreversible el acabado de estos inmuebles de gran valor patrimonial (Figs. 1y 2).

Fig. 1 Tienda El Encanto
Fuente: Archivo de las autoras

Fig. 2 Gran Hotel
Fuente: Archivo de las autoras

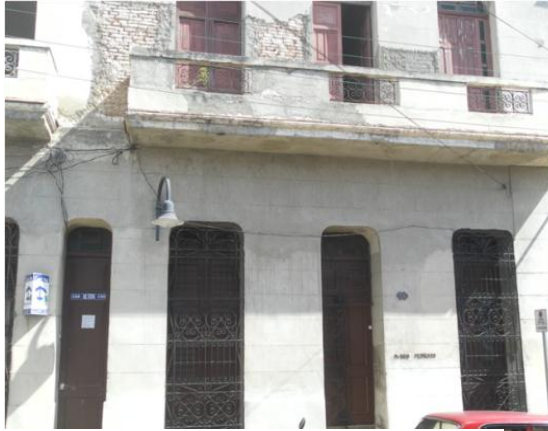
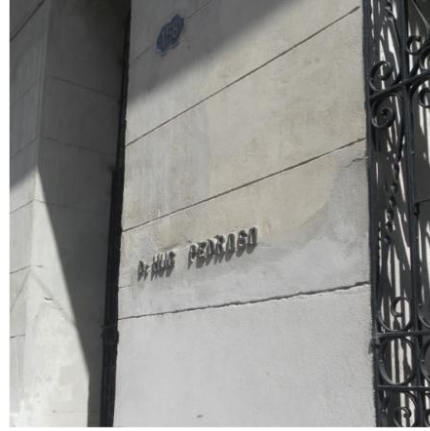
Otro ejemplo lo constituyen las viviendas No 158 y 160 ubicadas en la calle Cisneros, (Figs. 3 y 4), en las que se utilizó mortero a base de cemento blanco, arena y masilla, en sustitución total del mortero a base de arena, masilla (cal en pasta), polvo de piedra, cemento blanco e incluso colorantes (pigmentos) y partículas de mica (este material le aporta brillantez a las superficies), no pudiéndose lograr la textura del betún que poseían como revestimiento, lo cual evidencia el daño desmedido a las edificaciones.

Fig. 3 Viviendas 158 y 160. Cisneros
Fuente: Archivo de las autoras

Fig. 4 Revestimiento a base de mortero
Fuente: Archivo de las autoras
