地震波に含まれる衝撃波動の計測

塩井幸武*・滝田 貢**・境 友昭***

Measurement of Impact Waves in Seismic Waves

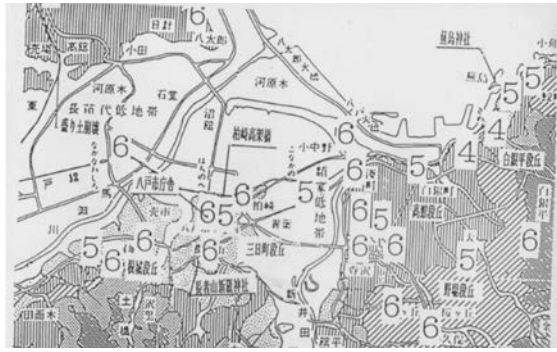
図-2.1 八戸市の地形地質と震度階

1994年12月28日21時17分に発生した三陸はるか沖地震（M=7.5）は八戸市を中心に大きな被害をもたらした。本地震は八戸市東方沖200 kmの海底から極浅いところを震源とし、低角逆断層によると報告されている¹⁾。八戸市では極めて強い地震動を受けて最大加速度675 galが観測され、気象庁の震度階は当地で既往最大のVIとなった（図-2.1）。

八戸市内における地震被害は第3紀または洪積時代の段丘台地（図-2.1）に多く分布している。沖積時代の軟弱な堆積層の上では被害が少ないのが特徴である。段丘台地は基岩である古生代、中生代の岩盤上に火山噴出物が堆積したものと、比較的堅い洪積期の砂礫層や粘性土層が厚く堆積したものと2種類である。前者には高館段丘、野場段丘、白銀平段丘等が属し、後者には三日町段丘、根城段丘などが属する。地震被害は段丘上または縁

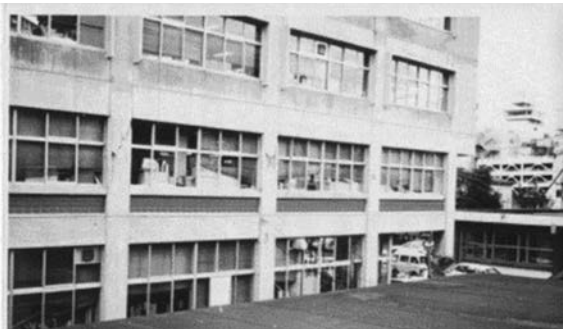
写真-2.1 八戸市役所別館の柱の亀裂

写真-2.1は八戸市庁舎(三日町段丘上)の2階の柱の破損である。荷重の大きい中間部の柱すべての中央にX状のせん断亀裂を生じたが、両端の柱には微かなヘアクラックのみで外見上は健全である。

八戸市庁舎の中間柱に見られる共役の亀裂が水平震度によるものであれば両端の柱にも斜めせん断の亀裂がみられてもよい。また、柱に斜めせん断の亀裂発生時点で部材の減衰定数は 10% を超えるので、各柱に等しく X 状の共役の亀裂を発生せしめる交番荷重が繰り返し作用したとは考えにくい。むしろ、鉛直荷重による被災と考えた方が合理的である。

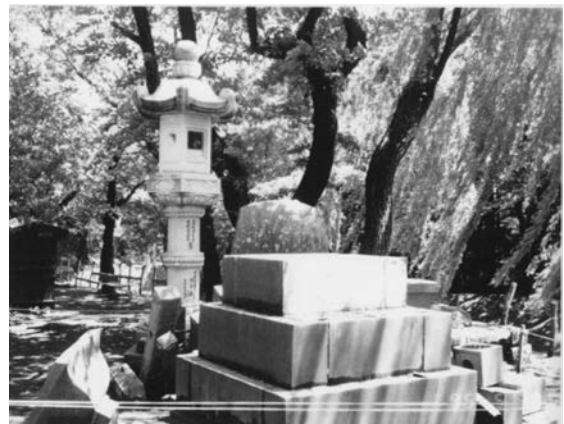
写真-2.2 長者山神社の石灯籠の比較

写真-2.2は長者山新羅神社(三日町段丘上の小高い丘)の石灯籠である。角形の石材を階段状に積み上げ、漆喰で接着した灯籠は崩壊しているが、細長く、直立形の灯

写真-2.2の石灯籠はともに簡単なコンクリートのベースの上におかれているが、階段状に積み上げられた台座上の灯籠は漆喰の接着にもかかわらず台座の角石もろとも崩壊した。直立形のものの接合方法については不明であるが、水平力のみの影響とは考えられない。他の石碑にも鉛直動が作用したとみられる痕跡が残っている。

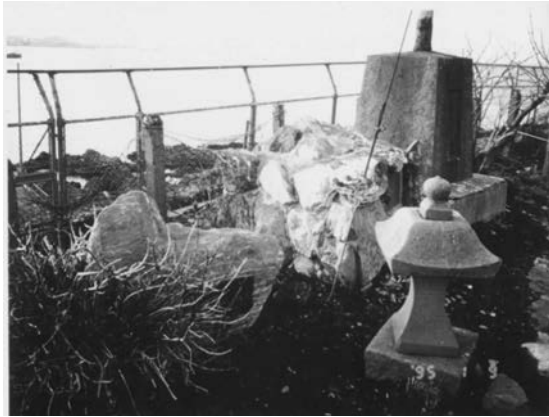
写真-2.3 蕪島神社の石碑と石塔

籠には被害はなかった。写真-2.3 は岩礁上に奉られた蕪島神社の敷地内で転落した自然石の碑と近傍の石塔である。石塔の様子から被災は水平力によるものとは言い難い。また、神社に参詣する石段に沿って並んでいる石灯籠(写真-2.4、図-2.4)も針金の控えがとられているが、転倒、転落したものは見られなかった。

写真-2.3は自然石の上にコンクリートモルタルで接着した自然石の碑の転落した姿と、空石積みの石塔の僅かに回転しただけの姿の比較である。水平力が働いていれば石塔は簡単に崩れていたはずである。

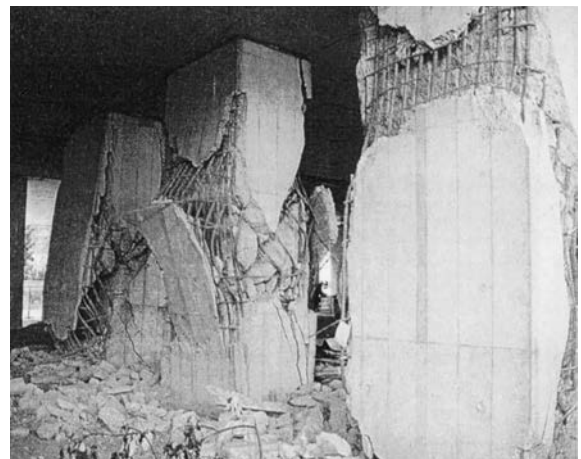
写真-3.6 中国縦貫自動車道宝塚高架橋の橋脚の破損事例

写真-3.6は中国縦貫自動車道の宝塚高架橋における壁式橋脚の破棄事例である。上部工は5径間連続RC中空床版橋である。破壊は中間橋脚の中央部に斜めのせん断面が共役に生じている。このような破壊例は過去に少な

い。この橋脚が選択的に損傷した理由は分からないが、共役に入っているせん断面から作用した力は上下方向の圧縮力であることは明らかである。しかし、設計荷重としてはこのような大きな反力は考えられず、地震波動に含まれている衝撃波動による被災と推定される。

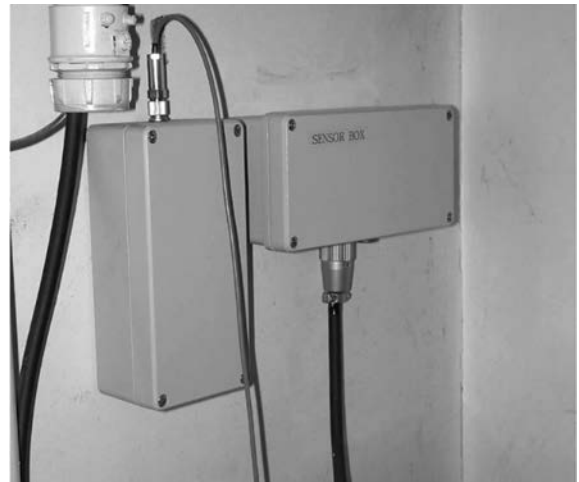
写真-4.1 改造後の広帯域地震計

土政策総合研究所の本館に取り付けた。八戸工業大学に取り付けた広帯域地震計のセンサーを写真-4.1に、装置全体を写真-4.2に示す。写真-4.2の左下のボックスが通常の強震計である。

そこで、その可能性を確かめるために広帯域地震計の近傍での落錘試験を計画した。場所は国土技術政策総合研究所地階の広帯域地震計を取り付けた柱近傍の鉄筋コンクリートの床である。広帯域地震計、SMAC型地震計の取付け状況は写真-4.1、写真-4.2とほとんど同じである。落下させる錘は鋼製で、1 kg、5 kg、10 kgの3種類とし、柱から30 cmの位置で、高さ15 cmから落下させた。それによって、広帯域地震計、SMAC型強震計により衝撃波動を収録し、スペクトル解析を実施した(図-5.3~図-5.10)。広帯域地震計で測定した記録の内、1 kgの落錘による波動を図-5.3に、5 kgの落錘によるものを図-5.5に、10 kgによるものを図-5.7に示す。SMAC型強震計により10 kgの落錘の衝撃波動を測定した記録が図-5.9である。

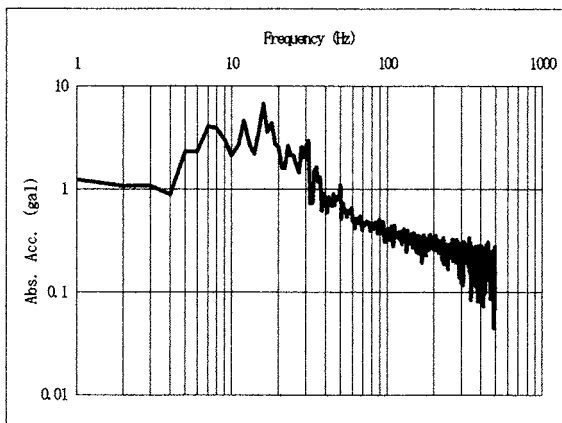
図-4.8 同地震上下動波動の25~30秒間のランニングスペクトル

る震度IVの地震を(株)アプライドで記録することができた。その波動の加速度波形を図-4.6に、その応答スペクトルを図-4.7に示す。更に、測定開始25秒後の加速度のパワースペクトルのランニングスペクトル(25秒~30秒)を図-4.8に、それを積分した速度のランニングスペクトルを図-4.9に示す。

波形から加速度の値はそれほど大きくないものの、7 Hzと11 Hz付近にピークが見られる。極短周期の波動は図-4.7では明確でないが、図-4.8では値は小さいながらも多くの極短周期波が含まれているのが明らかであ

る。図-4.8の加速度スペクトルからは長周期成分は見られないが、50 Hz以上の短周期成分は小さな加速度ながらも、測定範囲の500 Hzまで含まれている。

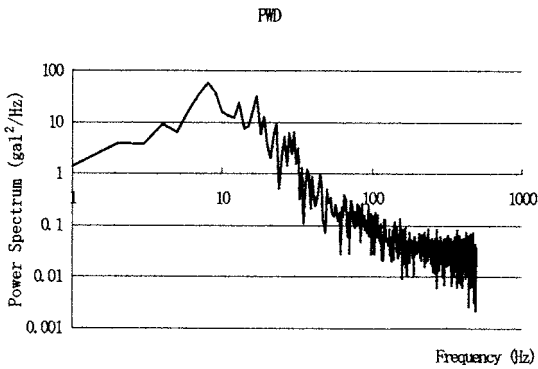
同地震波の5秒毎のパワースペクトルをランニングスペクトルとした結果を図-4.10(a)~(h)に示す。プレトリガーをかけているので地震前の常時微動が計測されている(図-4.10(a))。地震の主揺動は20秒後から始まっ

ている。大きな加速度は25秒から35秒に発生しており、パワースペクトルもその間で大きな値を示している。40秒以降は加速度もパワースペクトルの値も次第に小さくなり、対象としている極短周期(高周波)波動は50秒以降には認めがたい。しかも、その大部分は震源からの上下動と言うよりは水平動に派生するものではないかと推測される。
