## S CUSTOS DE MANUTENÇÃO e DA REABILITAÇÃO PREDIAL NA HABITAÇÃO POPULAR DE LONDRINA, PARANÁ

Este artigo apresenta os resultados das análises de custos de manutenção e de reabilitação predial, obtidos na seguinte pesquisa: *Avaliação Pós-Ocupação Aplicada nos conjuntos habitacionais populares em Londrina – PR: Critérios básicos para a manutenção e a reabilitação predial*<sup>1</sup>. A pesquisa considerou apenas os conjuntos habitacionais produzidos no final da década de 70 e início da década de 80, pela Companhia de Habitação de Londrina – Cohab LDA. Os conjuntos habitacionais produzidos pela Cohab LDA representam 84,19% do total de moradias produzidas pelo poder público, entre 1969 e 1997, no município. Os custos são oriundos de um levantamento minucioso dos problemas técnico-construtivos detectados durante a pesquisa. Os estudos foram realizados em oito conjuntos habitacionais na periferia do município.

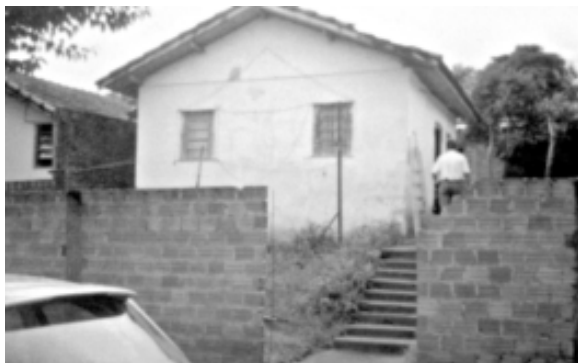
Foto 01 – Habitação em estado original: elevação frontal  
Crédito: autor

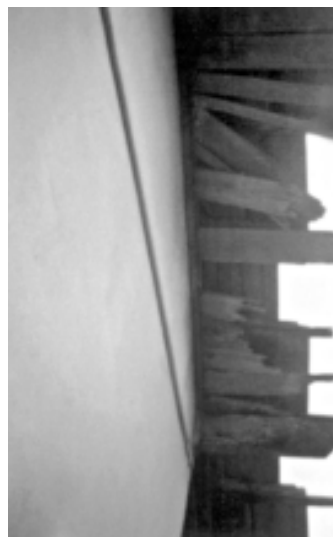
Foto 03 – Habitação em estado original: beirais em péssimo estado de conservação  
Crédito: autor

proximidade, percebe-se que as apólices de seguros possuem lacunas em relação à amplitude de suas coberturas. Elas, geralmente, frisam que cobrem danos causados por agentes externos (na área original), tais como: vendavais, enchentes e outros. Contudo, quando se trata dos problemas constatados nesta pesquisa, as seguradoras “empurram” automaticamente para as construtoras e seus responsáveis técnicos. Os construtores utilizam, como defesa, as alterações realizadas nas habitações ou falta de manutenções periódicas, por parte dos mutuários. Fato este facilmente comprovado por meio dos levantamentos realizados neste trabalho. Contudo, análises mais rigorosas dos problemas detectados demonstram que as ampliações realizadas pelos mutuários e/ou acréscimos de paredes internas, na maioria das vezes, não são as causas dos problemas. Tanto é que existem habitações sem alterações que possuem os mesmos problemas detectados nas habitações ampliadas (ver Fotos 01 e 05). No tocante à cobertura das habitações (estrutura e tipo de telhas), destaca-se que em várias unidades habitacionais encontraram-se madeiras reaproveitadas (ver Fotos 02 e 04), espaçamento entre as peças estruturais maiores que os recomendados em normas e até mesmo fabricantes de telhas diferentes em uma mesma habitação. Logo, o *Memorial Descritivo* não foi atendido. Com isso, a quantidade de água que infiltra através do telhado mantém forros e beirais úmidos, levando-os à deterioração. Neste caso, a falta de manutenções periódicas, tais como pinturas e eventuais substituições de elementos dos forros não são as únicas causas do problema (ver Fotos 03 e 10).

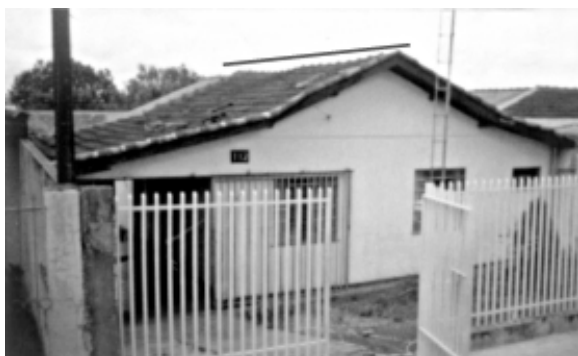
Foto 02 – Habitação ampliada: cobertura em péssimo estado, na parte original  
Crédito: autor

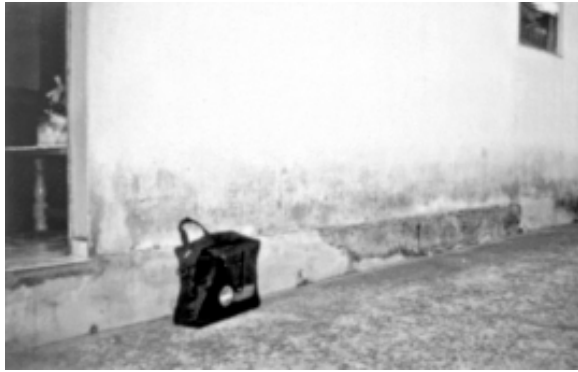
Foto 05 – Habitação em estado original: infiltração de umidade na base das paredes externas e destacamento do reboco  
Crédito: autor

Os problemas de umidade na base das paredes foram detectados também nas habitações em estado originais ou em paredes originais de habitações ampliadas (ver Foto 05). Logo, o problema tem como causa a falta ou a impermeabilização inadequada das vigas baldrames. As trincas em pisos detectadas nas vistorias (ver Foto 09) têm sua origem na compactação inadequada do solo e/ou contrapiso de espessura insuficiente. Inclusive cabe salientar que o próprio *Memorial Descritivo* não contempla a espessura mínima da argamassa de regularização.

Em várias unidades habitacionais se verificou o destacamento do reboco das paredes (ver Fotos 05 e 06). Isto é, o reboco se encontra soltando ou esfarelado, em função da dosagem inadequada. Logo, não se trata de alterações/ampliações ou falta de manutenções. Mascaró (1998) comenta que ao se preocupar com a diminuição dos custos, geralmente, diminui-se também a qualidade pela escolha de materiais e do tipo de execução da habitação; pouquíssimas vezes estudam-se formas e dimensões mais econômicas. Para medir e avaliar objetivamente a relação entre as paredes, que envolvem um determinado edifício e sua área em planta, deve-se estudar o *índice de compacidade*<sup>11</sup>. Naturalmente, um projeto se aproxima do índice de compacidade máximo (100%), quando ele se aproxima do círculo e, quanto maior o índice de compacidade maior a economia. Contudo, as formas circulares não são muito recomendadas para habitações, tendo em vista as

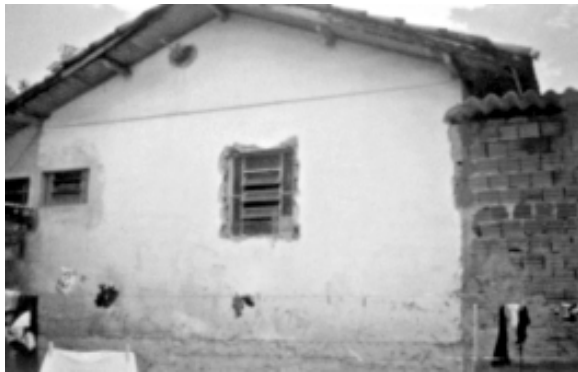
Foto 06 – Habitação ampliada: elevação posterior com destacamento do reboco na base da parede, na parte original  
Crédito: autor

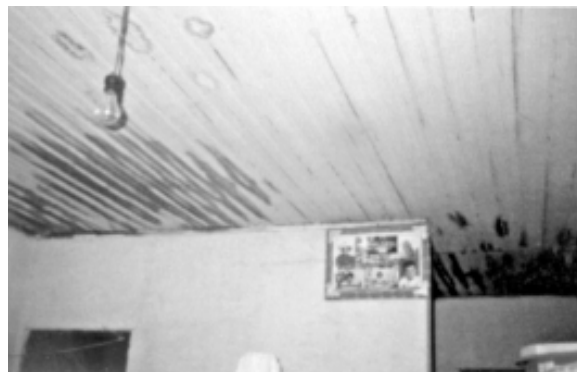
Foto 10 – Habitação ampliada: marcas de infiltrações no forro na parte original, oriundas de infiltrações na cobertura  
Crédito: autor

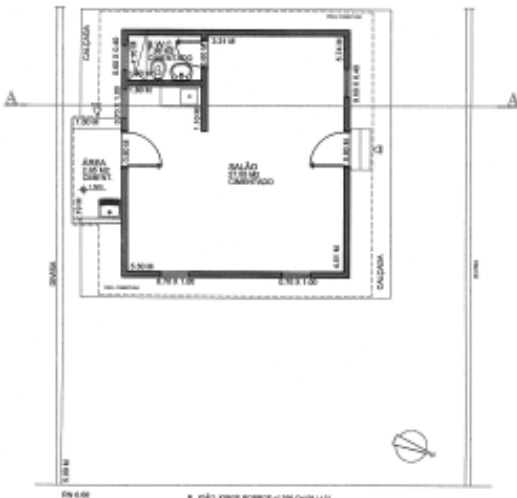
FIGURA E2 - PLANTA BASE

ÁREA CONSTRUIDA ORIGINAL: 35,02 M<sup>2</sup>  
 ÁREA CONSTRUIDA AMPLIADA: 35,02 M<sup>2</sup>  
 ÁREA CONSTRUIDA TOTAL: 70,04 M<sup>2</sup>
