## A PESQUISA PARA CONSERVAÇÃO DE SUPERFÍCIES ARQUITETÔNICAS DO MUSEU CASA DE RUI BARBOSA

Claudia S. Rodrigues de Carvalho

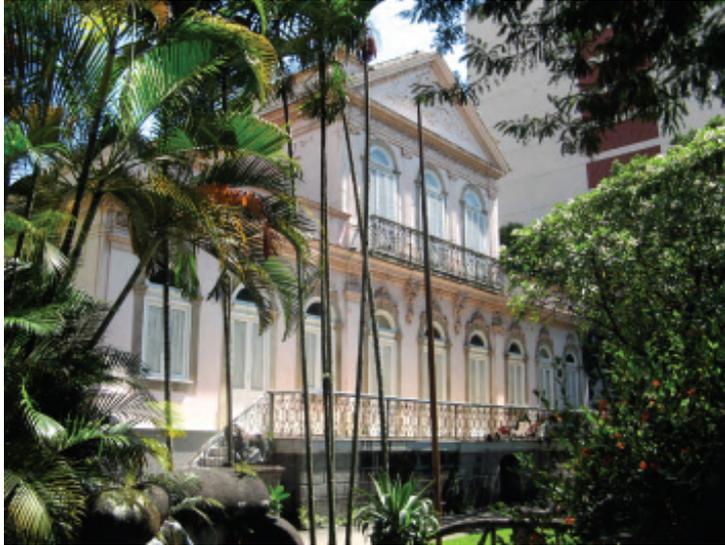
Figura 1: Fachada principal Museu Casa de Rui Barbosa, dezembro 2011  
Fonte: Arquivo FCRB, por Thiago Turino

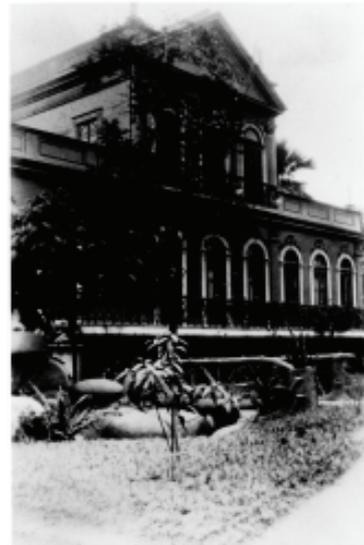
Figura 2: Fachada principal Casa de Rui Barbosa, s/data  
Fonte: Arquivo FCRB

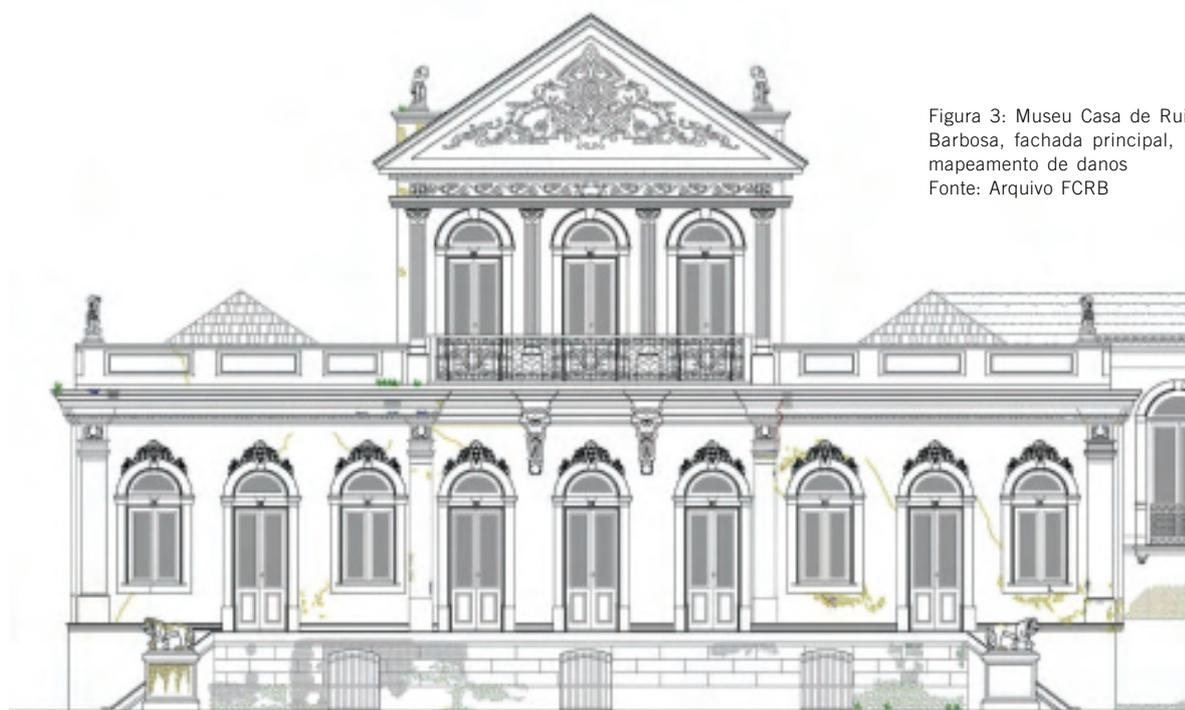
Figura 3: Museu Casa de Rui Barbosa, fachada principal, mapeamento de danos  
Fonte: Arquivo FCRB

Na etapa referente à identificação das patologias, procedeu-se a um diagnóstico de conservação, incluindo mapeamento de danos e análises *in situ* da caracterização das superfícies. Verifica-se que a incompatibilidade dos materiais utilizados e as agressões ambientais afetaram mais a parte inferior das superfícies, constituída por uma argamassa cimentícia com acabamento do tipo “chapiscado”, com pintura plástica na cor cinza escuro, que constitui uma capa impermeável para o embasamento da construção. Nesse trecho, as principais patologias identificadas são a perda da coesão e a perda da aderência, e um agravamento na condição das alvenarias, com a presença de sais. Segundo M. Tavares:

Na parte superior das fachadas, com revestimento em argamassa de cimento e acabamento em pintura acrílica na cor rosa-salmão, a situação, verificada até agora por inspeção visual, apresenta danos aparentes de menor proporção, sendo os principais problemas referentes às camadas de pintura, e não às camadas de revestimento. Exames de percussão e análises laboratoriais serão conduzidos, para que se atinja um diagnóstico mais conclusivo em relação ao estado de conservação das alvenarias nesse trecho.

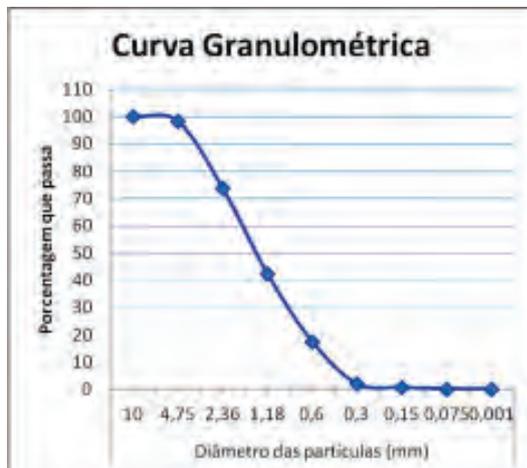
Figura 4: Curva granulométrica da areia utilizada nas argamassas de teste  
Fonte: Arquivo FCRB

O primeiro parâmetro definido foi o tipo de areia a ser utilizada. As areias influenciam o comportamento das argamassas, em função de sua granulometria e, principalmente, de sua origem. Utilizou-se uma areia de origem conhecida, lavada e livre de impurezas (barro, galhos, etc.). Para garantir uma boa coesão entre

agregado e aglomerante, foi feita a curva granulométrica da areia, para garantir um equilíbrio em sua composição.

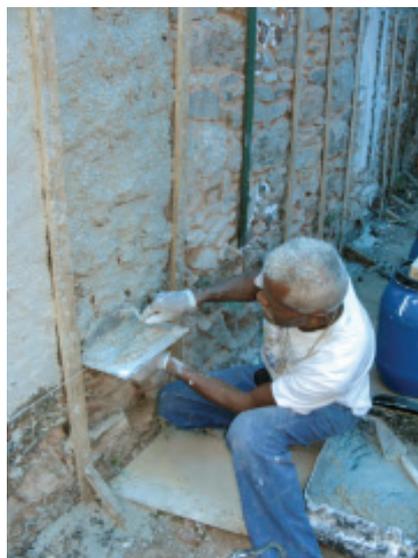
Figura 5: Preparo das argamassas-teste grupo A  
Fonte: Arquivo FCRB, por Thiago Turino

1 – Argamassas-teste, grupo A – utilizou-se a forma tradicional e muito conhecida pelos profissionais de restauro, isto é, a pasta de cal virgem, apagada em canteiro e deixada em repouso por dois meses. No emboço, a pasta de cal virgem foi misturada com areia de granulometria inferior a 4,75 mm, com três variações de traços. Nesse grupo, foram empregados dois tipos de acabamento: o primeiro, um reboco pigmentado, com areia de granulometria inferior a 1,18 mm, no traço de 1:1,5; e o segundo, uma pintura à base de cal pigmentada, com a adição de uma quantidade pequena de areia de granulometria inferior a 0,300 mm, no traço de 1:0,5.

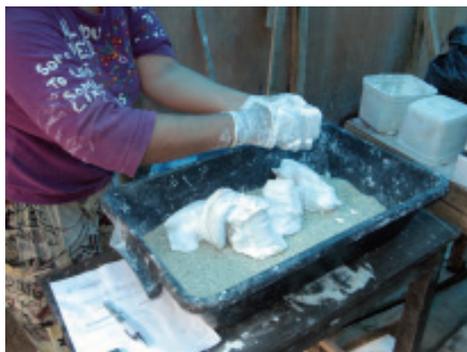
Figura 6: Aplicação de argamassa-teste, grupo A2  
Fonte: Arquivo FCRB, por Cláudia Carvalho

As argamassas do grupo A apresentaram uma consistência seca no momento da aplicação, com uma trabalhabilidade menor, o que dificultou o trabalho. As argamassas do grupo B apresentaram consistência e aparência bem diferentes das demais, mais brancas e mais pastosas, o que facilitou o lançamento e a aderência ao suporte, mas, por seu peso, apresentaram rachaduras quando da superposição de camadas. As argamassas do grupo C apresentaram uma maior plasticidade e facilidade ao serem lançadas na parede, por apresentar uma proporção maior de pasta de cal.

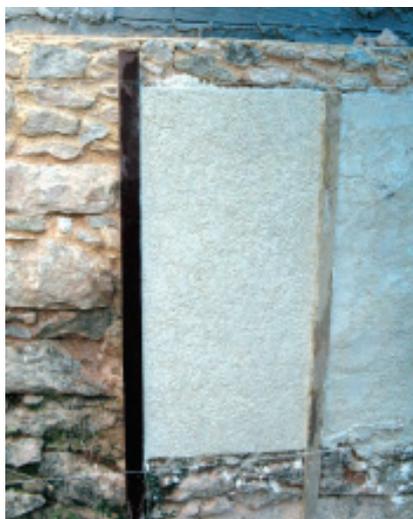
Figura 7: Argamassa-teste grupo A1 – acabamento desempenado para o emboço  
Fonte: Arquivo FCRB, por Thiago Turino

Durante os dois primeiros meses de observação após a aplicação, as variantes de acabamentos aplicadas nas argamassas-teste do grupo A apresentaram uma boa coesão, homogeneidade na cor e textura. O acabamento de pintura apresentou algumas marcas do pincel, mas foi considerado normal para o material empregado. O emboço apresentou coesão menor, mas, após a aplicação do reboco e da pintura, o resultado foi satisfatório. A argamassa não apresentou nenhuma fissura, descolamento, ou outro tipo de patologia que comprometesse sua qualidade. Apesar do desprendimento de grãos de areia, no período inicial da observação, consideraram-se satisfatórias sua dureza e compacidade. Em relação aos aspectos visuais de cor, textura e homogeneidade do acabamento final, os resultados das argamassas do grupo A foram considerados muito satisfatórios.

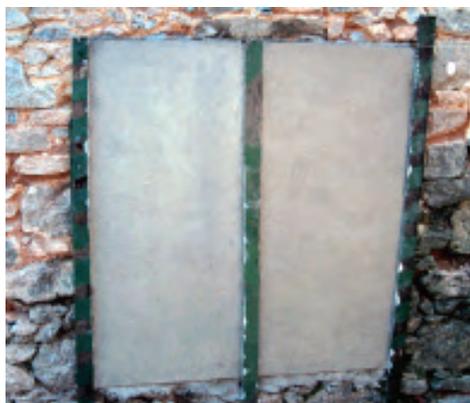
Figura 8: Argamassa-teste grupo D – Aspecto final  
Fonte: Arquivo FCRB, por Thiago Turin

A argamassa do tipo D apresentou textura muito fina, criando um aspecto similar à argamassa do tipo “cimentcola”. A aplicação foi bastante facilitada por sua trabalhabilidade, e o tempo de pega mais lento que as demais, sendo necessário aguardar um dia para aplicação da segunda camada de argamassa, e algumas horas para o acabamento final. O aspecto final da superfície nada se parecia com as argamassas aplicadas nos outros painéis. A argamassa apresentava uma aparência muito lisa e uma coloração cinza, o que levantou a possibilidade da presença de algum tipo de aditivo não revelado pelo fabricante.

A argamassa-teste do grupo D apresentou resultados muito diferentes, em relação às demais. A textura mais lisa, muito semelhante a uma argamassa de cimento, a cor mais acinzentada, o material altamente coeso e dureza bem inferior. A pintura empregada nessa argamassa, à base de silicato de potássio, apresentou uniformidade em relação à cor e à textura, mas seu acabamento, um pouco acetinado, pode comprometer o resultado, quando usada em grandes áreas.

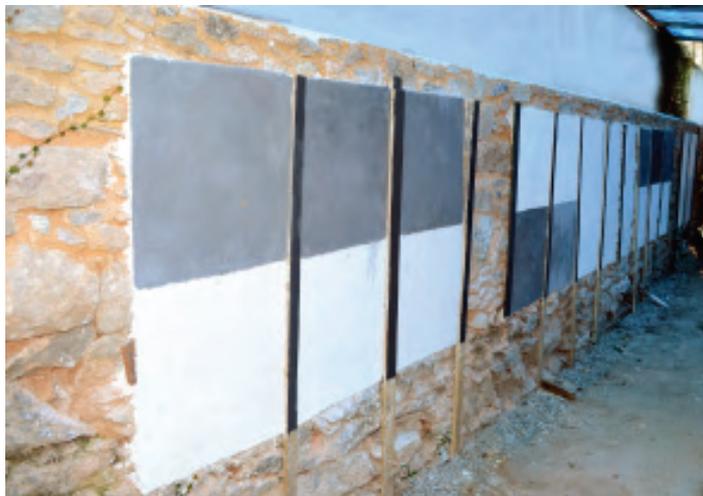
Figura 9: Vista geral da parede-teste  
Fonte: Arquivo FCRB, por Cláudia Carvalho

Para facilitar a aplicação e as análises, a superfície do muro-teste foi subdividida em quatro painéis, e em cada painel foram aplicadas variações das formulações, conforme descrito a seguir:
