Revista do Departamento de Geografia USP

V.33 (2017)

**Urbanização e Alterações geomorfológicas:
O Caso da Bacia Hidrográfica do Córrego Lavapés – Rio Claro (SP)*****Urbanization and Geomorphological Changes:
The Case of Lavapés Stream Watershed – Rio Claro (SP)*****Alessandra Fagundes**Universidade Estadual Paulista - UNESP, Rio Claro
fagundes_alessandra@hotmail.com**Cenira Maria Lupinacci**Universidade Estadual Paulista - UNESP, Rio Claro
cenira@rc.unesp.brRecebido (Received): 17/08/2016 Aceito (Accepted): 21/10/2016
DOI: 10.11606/rdg.v33i0.118918

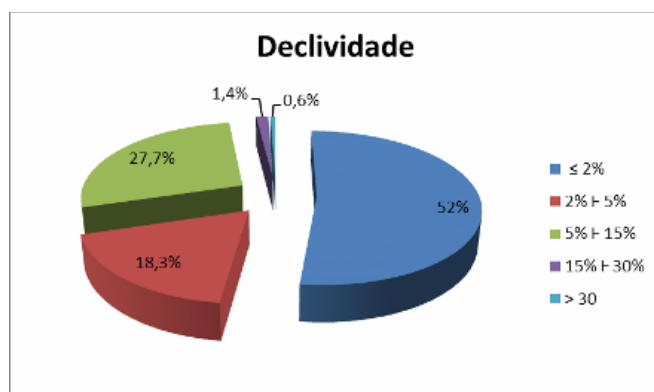
As alterações geomorfológicas narradas foram desencadeadas em um relevo que possui 52% de sua área com declives inferiores ou iguais a 2% (**Figura 2**). As áreas dessa classe de declividade são suscetíveis a inundações, devendo sua ocupação ser realizada com restrições. A segunda maior classe de declividade ocupa 27,7% de área com declives que variam de 5 a 15%. Nessas áreas, as possibilidades de urbanização sem restrições atingem seu nível máximo. A terceira maior classe de declividade ocupa 18,3% de área com declives que variam de 2 a 5%. Nestas, a urbanização pode ser realizada sem restrições quanto a possibilidade de inundações. As demais classes (15 a 30% e > 30%) possuem áreas pequenas na bacia hidrográfica; juntas, representam 2% do total. Essas classes possuem restrições regulamentadas pela legislação para o seu uso e ocupação em áreas urbanas. Portanto, é possível considerar que o relevo da bacia encontra-se em uma área relativamente plana, principalmente nas proximidades da drenagem e nos setores de topo, o que fez com que determinados processos fossem intensificados após as intervenções antrópicas, como as enchentes no entorno do córrego e a acumulação de água pluvial nas vias de circulação estabelecidas nos setores de topo.

Figura 2: Porcentagens das classes de declividade da área de estudo.
Fonte: Mapa de Declividade. Org: Os autores.

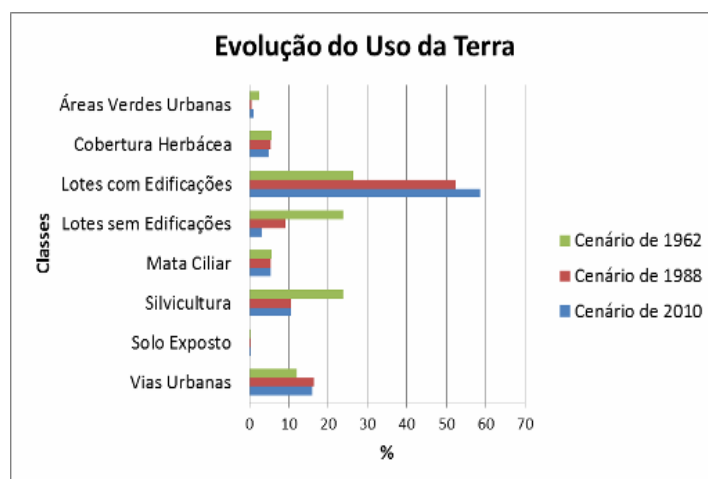
Esse relevo com baixas declividades propiciou a intensificação do seu uso e ocupação. A **Figura 3** apresenta a distribuição das classes de uso da terra nos três cenários. A interpretação desses dados em conjunto com as análises espaciais permite considerar que o uso da terra na bacia hidrográfica foi amplamente destinado à expansão urbana.

Figura 3: Evolução do uso da terra na bacia do Córrego Lavapés.
Fonte: Mapas de uso da terra de 1962, 1988 e 2012. Org: Os autores.

Analisando os dados, é possível constatar que em 1962 a área da bacia possuía três usos bem definidos: lotes com edificação, lotes sem edificação e silvicultura. Esses três usos são característicos de áreas com forte atuação antrópica. Os lotes eram, em sua maioria, destinados a construção civil. A silvicultura, neste caso, tinha como principal objetivo o de fornecer matéria prima para a construção e manutenção dos trilhos das Ferrovias Paulista S.A. (Antiga FEPASA) (**Figura 4**).

Em 1988, a área com lotes com edificações passa a constituir mais de 50% da área ocupada pela bacia. A silvicultura e os lotes sem edificação sofreram reduções em suas áreas totais. Outro uso que sofreu redução foi o de áreas urbanas verdes. Esse, que possuía 2,57% em 1962, ocupa 0,57% de área em 1988.

Em 2010, a área de lotes com edificação ocupa quase 60% da área total da bacia. Os lotes sem edificações tiveram outra redução no período. As áreas verdes urbanas passaram a constituir 1,14% do uso total da terra. A **Figura 5** apresenta a evolução espacial do uso da terra destinado à urbanização.

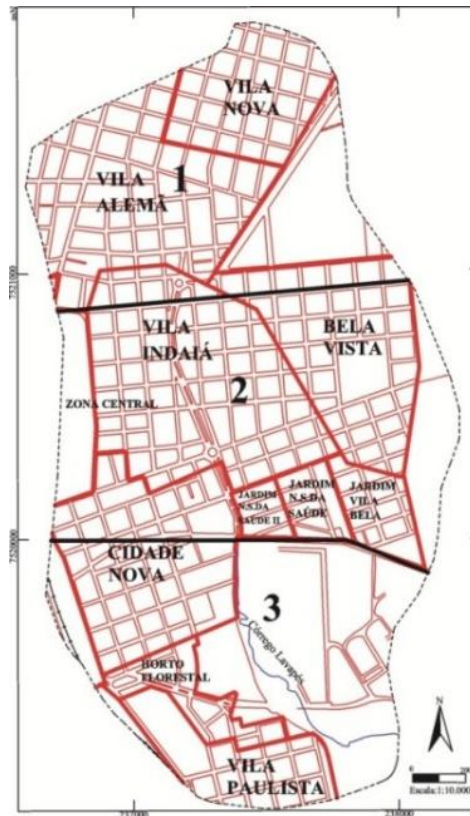
Considera-se que as principais mudanças morfológicas na bacia estão relacionadas à apropriação e transformação de seu sistema natural para um sistema controlado, visando favorecer a organização espacial urbana. Sabe-se que a construção de ambientes urbanos modifica os fluxos de matéria e energia. Para facilitar a exposição desses resultados, buscou-se analisar a área estudada por meio da compartimentação setorial da bacia hidrográfica, objetivando destacar os trechos de maior alteração geomorfológica causados pelas mudanças no uso da terra. A divisão setorial teve como base os bairros existentes, de maneira a aproximar a divisão da bacia hidrográfica em alta (1), média (2) e baixa (3) bacia (**Figura 6**).

Figura 6: Compartimentação Analítica. Fonte: Planta Cadastral da Prefeitura Municipal de Rio Claro, 2000, adaptada por Rossetti (2007). Org: Os autores.

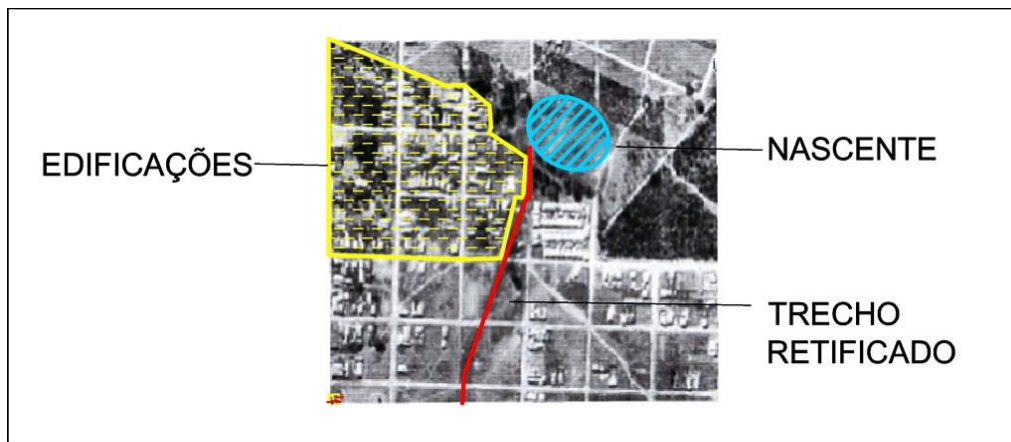
Na alta bacia, pode-se verificar a partir do mapeamento geomorfológico para o cenário de 1962, que os canais pluviais vinculados à topografia estavam direcionados à nascente do córrego, que era vinculada a uma lagoa. Essa lagoa provavelmente se formou por causa da evolução morfológica da Formação Rio Claro, conforme as informações obtidas de Zaine (1994). Porém, verificou-se a partir das imagens aéreas, que a área próxima a essa nascente, neste mesmo cenário, já se encontrava ocupada por edificações e por traçados de ruas. Segundo Rossetti (2007), em 1962, o curso do córrego encontrava-se retificado e preparado para canalização e incorporação na malha viária (Figura 7).

Figura 7: Setor de nascente do Córrego Lavapés em 1962. Fonte: Instituto Agrônomo de Campinas (1962). Org: Os autores.

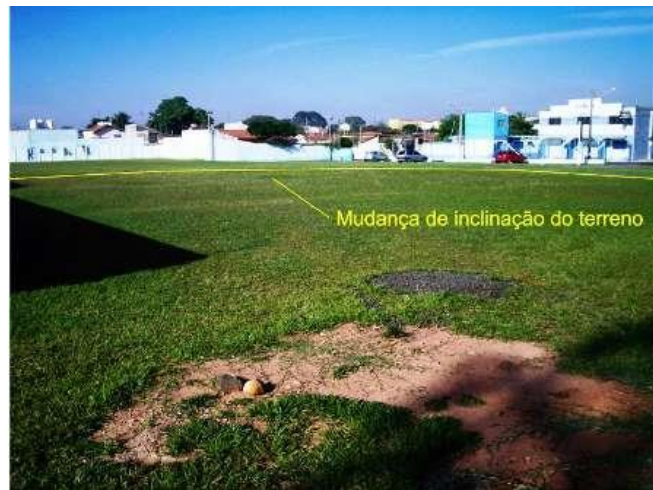
Figura 10: Terreno onde se localizava a nascente do Córrego Lavapés e que hoje é utilizado como estacionamento de uma instituição religiosa. Notar mudança suave na forma do terreno devido à baixa declividade (em amarelo).
Foto: Os autores.

Nota-se que no cenário de 1962, a área próxima a nascente do córrego encontrava-se em processo inicial de urbanização. Esse foi identificado como sendo um terreno alagadiço, mas os dados geológicos informam que o mesmo era no passado uma lagoa de cabeceira. Em 2010, toda a área encontra-se urbanizada, com lotes e traçados de ruas definidos. A nascente se encontra aterrada em um lote. Atualmente o terreno é utilizado como estacionamento de uma instituição religiosa (**Figuras 9 e 10**).

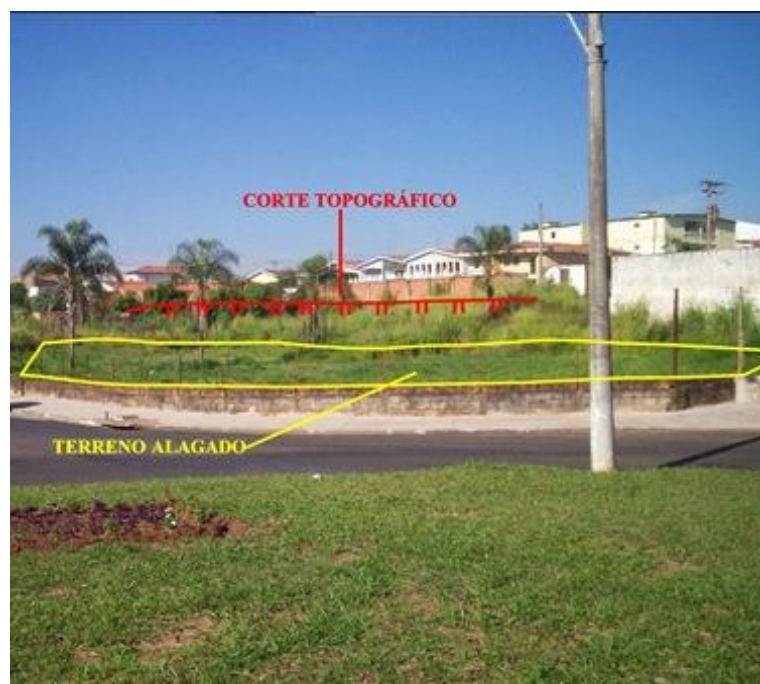
Na média bacia, foi possível identificar um corte topográfico antrópico, em um terreno localizado na Avenida Ulisses Guimarães com a Avenida 8-A. Neste terreno registra-se a principal evidência da alteração antrópica do leito fluvial do Córrego Lavapés (**Figura 11**).

Figura 11: Corte topográfico antrópico e terreno alagado no médio curso. Foto: Os autores. Org: Os autores.

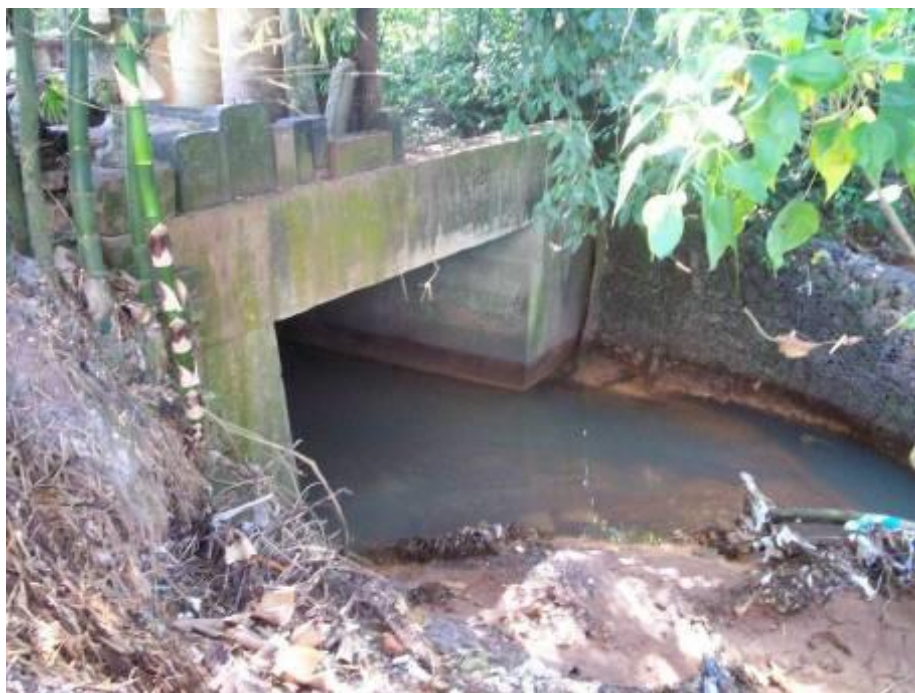
Na baixa bacia localiza-se a saída de drenagem do Córrego Lavapés da estrutura de canalização, identificada no cenário de 2010 (**Figura 13**). Nesta, é possível observar que a água possui uma tonalidade escura, indicando o recebimento de fluxos provenientes das ruas. É possível observar também a quantidade de resíduos sólidos e sedimentos acumulados próximos a essa saída. Esses resíduos caracterizam-se, conforme propõe a geomorfologia urbana, como depósitos tecnogênicos, que são constituídos por material gerado pelas atividades antrópicas nas vertentes, gerando depósitos construídos ou induzidos. A existência desses depósitos indica forte intervenção antrópica no uso e ocupação da terra.

Figura 13: Local onde ocorre o término da canalização do Córrego Lavapés. Destaque para a tonalidade da água e quantidade de sedimentos e resíduos sólidos acumulados (canto inferior direito da foto). Foto: Os autores.

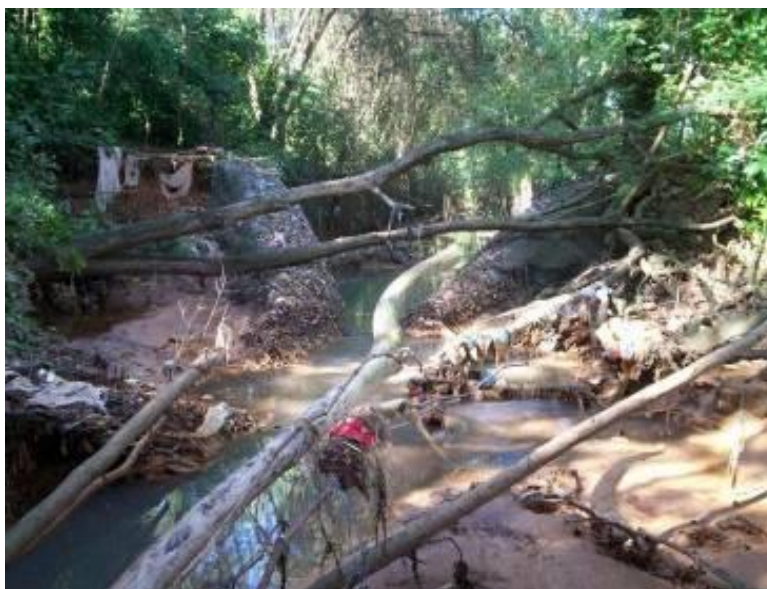
Figura 14: Trecho localizado após a saída de drenagem. Foto: Os autores.

A **Figura 14** apresenta a situação do trecho localizado após o local da saída de drenagem. Os gabiões neste trecho não suportaram o peso do material acumulado nas vertentes e cederam. Segundo informações de pessoas que trabalham próximo ao local, esse fato ocorreu após fortes chuvas. Nesta **Figura**, destaca-se que a composição do material acumulado é de sedimentos finos, provavelmente provenientes do solo de alteração da Formação Rio Claro.

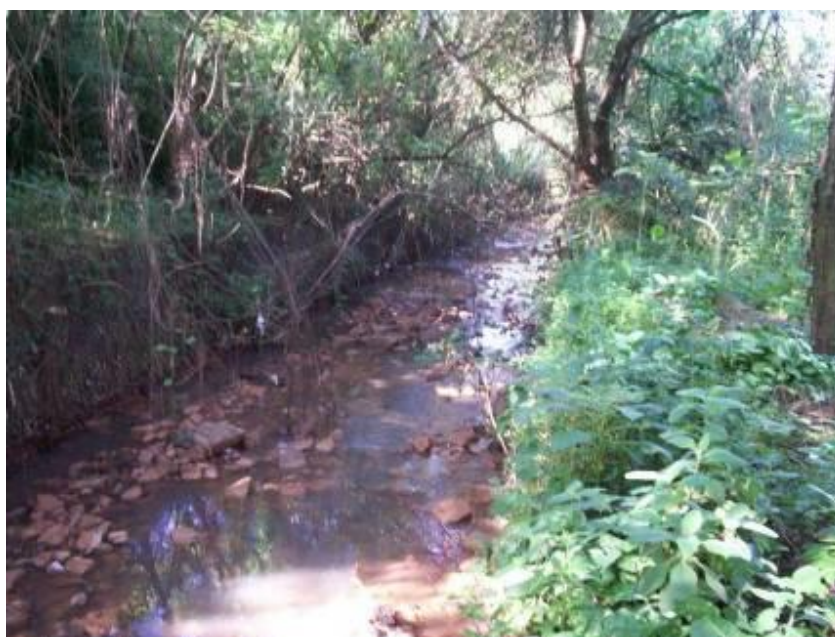
A **Figura 15** apresenta o leito do córrego retificado após a saída da drenagem do setor canalizado. Este se encontra com várias rochas em seu leito maior. Essas objetivam criar obstáculos, para que as águas que chegam do trecho canalizado possam ter seu nível de energia reduzido, evitando-se assim, a erosão das margens. A **Figura 16** apresenta um trecho do córrego próximo a ponte que faz a ligação da Floresta Estadual Edmundo Navarro de Andrade (FEENA) com a cidade. Nota-se nesse trecho (canto inferior direito) que parte do talvegue encontra-se impermeabilizado. Ao se observar o canto superior direito da figura, nota-se que há uma dinâmica deposicional do córrego. Porém, há uma dinâmica erosiva, com aumento da energia, quando este ultrapassa a impermeabilização.

Figura 15: Fundo de vale do Córrego Lavapés no trecho retificado da baixa bacia. Notar presença de rochas. Foto: Os autores.

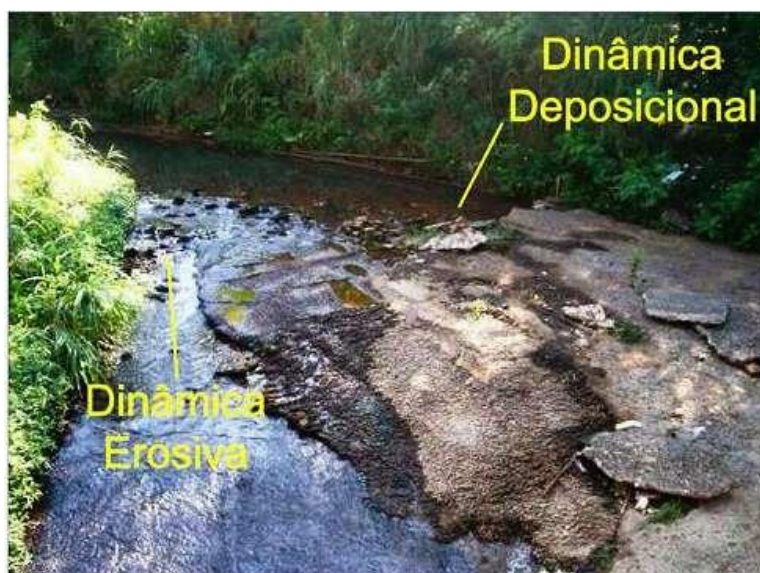
Figura 16: Trecho do córrego próximo à ponte que liga a FEENA a cidade. Nota-se que em uma das margens, o rio possui uma dinâmica deposicional, e na outra, uma dinâmica erosiva com alta energia. Foto: Os autores.
