SISTEMAS DE VEDAÇÃO EM ALVENARIA PARA EDIFÍCIOS DE ESTRUTURA METÁLICA: DETALHAMENTO COM BASE NA PREVENÇÃO DE MANIFESTAÇÕES PATOLÓGICAS

Masonry Wall Systems for Steel Buildings: Detailing Based in Pathological Problems Prevention

André Araujo¹, José Luiz Rangel Paes², Gustavo de Souza Veríssimo²

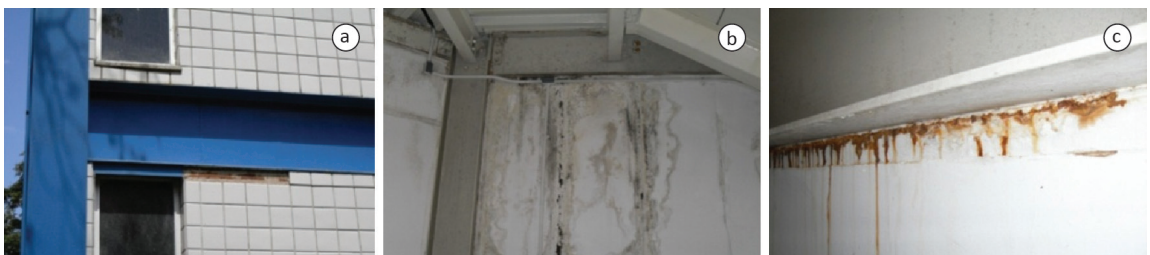
Figura 4. Manifestações patológicas identificadas na mesma parede; (a) descolamento de peças; (b) fungos em parede interna; (c) corrosão em parede interna.

Placas cerâmicas foram aplicadas sobre os painéis de vedação e sobre os perfis “U”. Em função da diferença de coeficiente de dilatação entre os materiais, foram gerados “estufamentos” e descolamentos do revestimento cerâmico (Figura 4a). Com o “estufamento”, a água ficou retida nos espaços

formados entre os painéis e o revestimento, promovendo o descolamento. Em decorrência da ausência de estanqueidade nas fachadas, diversas zonas de corrosão na estrutura foram detectadas. A partir das manchas de corrosão, pôde-se determinar o caminho percorrido pela água desde a sua incidência na fachada até o seu empoçamento. A borda inferior dos arremates da laje e a face superior das mesas inferiores das vigas são as regiões que apresentam maior grau de corrosão, além de concentração de mofo e fungos. A presença de umidade próxima às instalações elétricas tende a comprometer a vida útil deste sistema, além de gerar riscos de curtos circuitos e incêndios (Figura 4b, c).

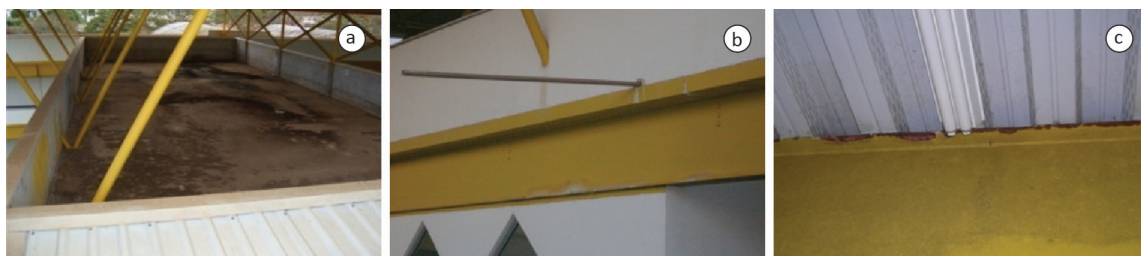
Figura 6. Manifestações patológicas identificadas na região da cobertura; (a) fungos na cobertura; (b) indícios de umidade; (c) corrosão nas vigas.

tubos de queda. Contudo, por meio de cálculos de vazão, foi possível verificar a insuficiência da dimensão dos elementos responsáveis pelo escoamento. Manchas de água e a presença de limo nas laterais das calhas são indícios de retenção de água e dificuldades de escoamento.

A partir de observações em dias chuvosos, identificou-se a entrada de água para a parte interna do telhado por meio desses orifícios, os quais não receberam tratamentos para a sua estanqueidade. A água pluvial retida na superfície da laje leva longos períodos até ser evaporada naturalmente, por se alojar em frestas e pontos de difícil evaporação (Figura 6a). Parte da água retida é infiltrada através da platibanda e atinge as vigas de aço (Figura 6b). Nas vigas, a água ou estaciona nas mesas inferiores dos perfis, ou escorre ao longo da viga até atingir pilares e, posteriormente, as lajes. Em decorrência desse processo, diversas zonas de corrosão nas interfaces entre as vigas e as lajes foram detectadas (Figura 6c). Além dos danos provocados nos elementos suscetíveis a corrosão, algumas divisórias internas de gesso acartonado

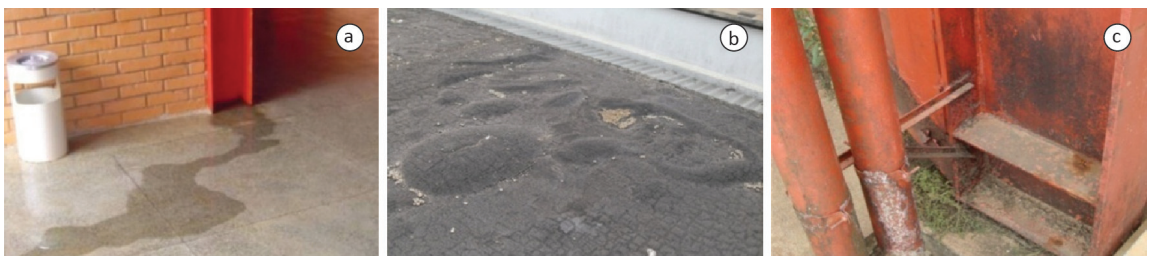
Figura 8. Manifestações patológicas em diversas partes do edifício; (a) infiltrações internas; (b) manta asfáltica danificada; (c) corrosão na base dos pilares.

Observaram-se várias zonas de corrosão nos pilares. A água pluvial ficou retida nas superfícies horizontais desses elementos, dentre elas a base em concreto armado e os enrijecedores soldados às almas dos perfis. Tubos de escoamento de água pluvial foram posicionados próximos às bases dos pilares, o que contribuiu com a presença contínua de umidade nessa região. Ao longo do tempo, proliferaram-se fungos e mofos, que também contribuíram para a retenção da umidade e favorecem a corrosão. Nos acessos, as fachadas estão diretamente expostas às águas de chuva, sem marquises, o que provocou a deterioração das zonas inferiores das esquadrias metálicas. Também foram observados outros pontos de corrosão em elementos externos do edifício, que não possuem dispositivos de proteção contra intempéries. A avaliação, nesse caso, permitiu concluir que as manifestações patológicas se deram quase que exclusivamente pela ausência de detalhes construtivos que garantiriam a durabilidade dos elementos (Figura 8).

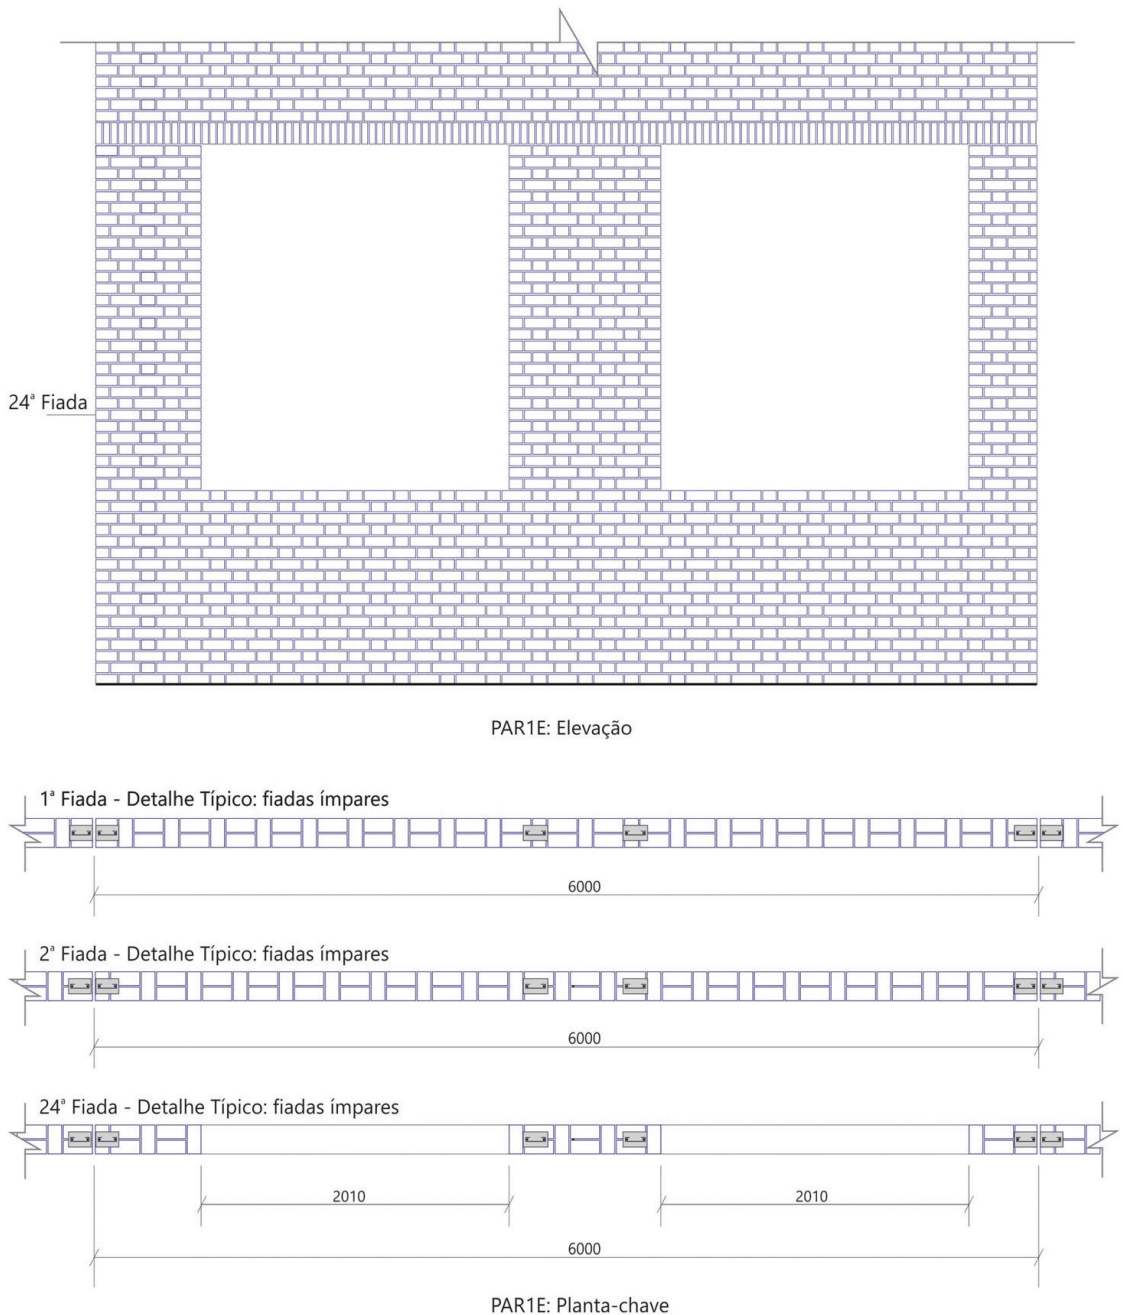
Figura 12. Detalhes típicos das juntas de controle em um pilar de fachada e em um pilar de quina.

adequada a sua identificação. Elaboraram-se desenhos de fiadas adicionais para os casos em de variação das fiadas ímpares e pares, como na interrupção das fiadas padrão por aberturas. Ajustaram-se as dimensões das aberturas nas fachadas de modo também a minimizar a seção de tijolos. Determinaram-se a altura das paredes tendo em vista que o projeto apresenta diferentes níveis de piso, o que levou a diferentes alturas das paredes. Definiu-se o posicionamento das vergas, contravergas e pilaretes, inseridos na alvenaria. Determinaram-se as regiões de aplicação da treliça plana a ser inserida na argamassa entre as fiadas. Na Figura 12 apresenta-se o trecho da planta chave denominado PAR1E, seguido de sua respectiva elevação.
