# AVALIAÇÃO DE DESEMPENHO DE UM PROJETO PADRÃO DO PROGRAMA PROINFÂNCIA: ESCOLA DE EDUCAÇÃO INFANTIL NO SUL DO BRASIL

Post-occupancy evaluation of the standard project of Proinfância program: early childhood education school in south Brazil

Nébora Lazzarotto Modler<sup>1,2</sup>, Angélica Saccol Berleze<sup>1</sup>, Edison Kiyoshi Tsutsumi<sup>1,2</sup>, Vinícius Cesar Cadena Linczuk<sup>1,2</sup>, Giselle Arteiro Nielsen Azevedo<sup>1</sup>

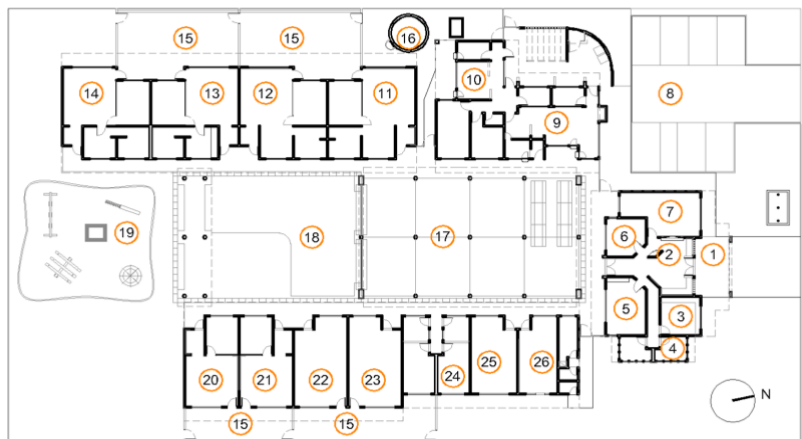
**Figura 1:** Planta baixa do projeto padrão FNDE Tipo B

Foi construída com o apoio do Ministério da Educação, por meio do Proinfância, com base no projeto-padrão FNDE Tipo B. Conforme o memorial descritivo desse projeto, as escolas de educação infantil desse padrão são térreas e possuem cinco blocos distintos de acordo com a função a que se destinam. São eles: bloco administrativo, bloco de serviços, bloco multiuso e dois blocos pedagógicos, todos interligados por circulação coberta. O conjunto também possui um pátio coberto, onde ocorrem as atividades de recreação e refeitório. Na área externa estão o *playground*, o castelo d'água e a área de estacionamento, além da torre de reservatório de água (BRASIL, 2013). O projeto arquitetônico prevê o atendimento a 112 crianças em turno integral, desde a série Berçário 1 até Pré-escola, conforme evidencia no Quadro 1 a seguir.

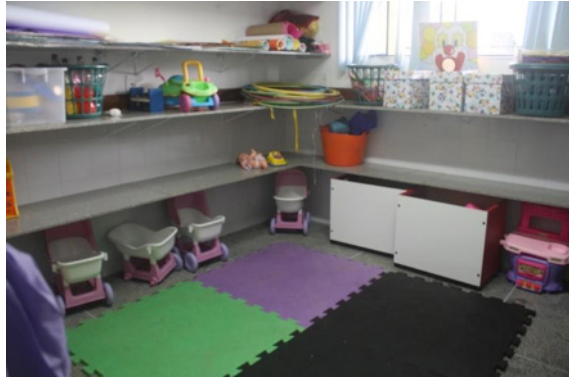
**Figura 2:** Espaço adaptado para receber a brinquedoteca

Na intenção de ampliar os espaços de uso das crianças, a direção da Emei optou por adaptar o uso de alguns ambientes. Assim, onde o projeto-padrão original previu o almoxarifado, ocorre a brinquedoteca (Figura 2), já a sala de direção foi adaptada para atender a jogoteca (Figura 3), sendo

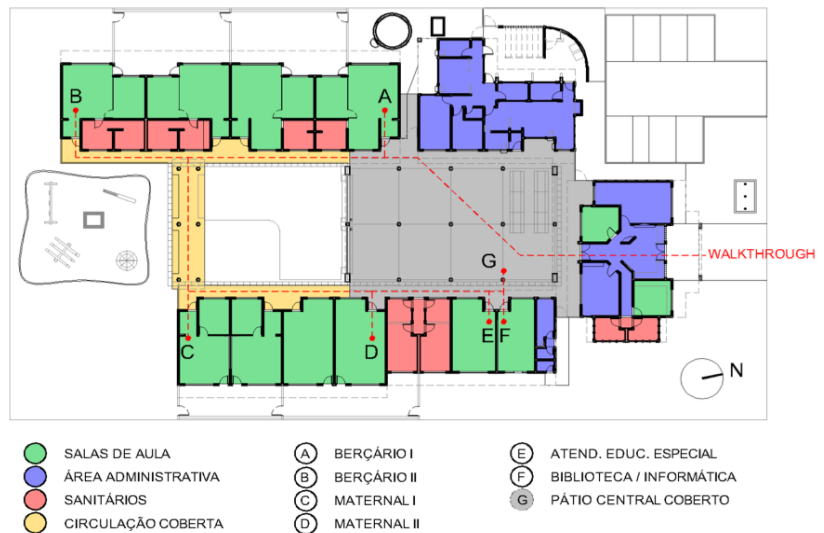
**Figura 4:** Percurso da Análise *Walkthrough*

O percurso iniciou-se pelo acesso principal da escola em direção à sala de atividades do Berçário I. Em seguida a equipe passou por uma sala do Berçário II, Maternal I, Maternal II, sala de atendimento educacional especial (SAEE), uma sala compartilhada de biblioteca e informática e, ao final, o pátio coberto. A escolha desses ambientes deu-se principalmente na tentativa de contemplar salas destinadas a diferentes faixas etárias, posição solar e relação com o pátio central coberto. A Figura 4 traz o percurso no qual os ambientes foram sinalizados por letras.

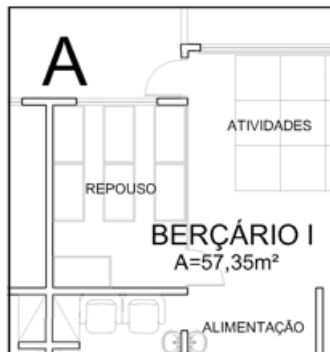
**Figura 5:** Planta baixa Berçário I

A sala de atividades do Berçário I tem acesso pelo pátio coberto/refeitório e possui comunicação direta com o solário orientado para oeste (Figuras 5 e 6).

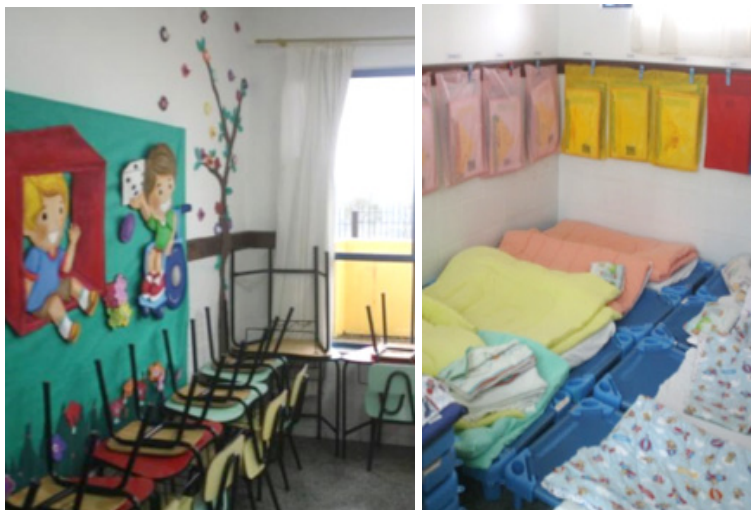
O ambiente do Maternal I tem acesso protegido apenas por beiral, sem fechamento lateral, e possui comunicação direta com o solário orientado para leste (Figuras 9, 10 e 11). Não há banheiro na sala, estando localizado no pátio central compartilhado.

O ambiente possui amplas janelas com orientação leste e janelas pequenas, em posição oposta, orientadas para o pátio externo aberto. Nota-se uma melhor condição de iluminação natural e ventilação cruzada proporcionada pela divisória baixa desobstruída. A sala também possui acesso ao solário com acabamento de piso em concreto bruto.

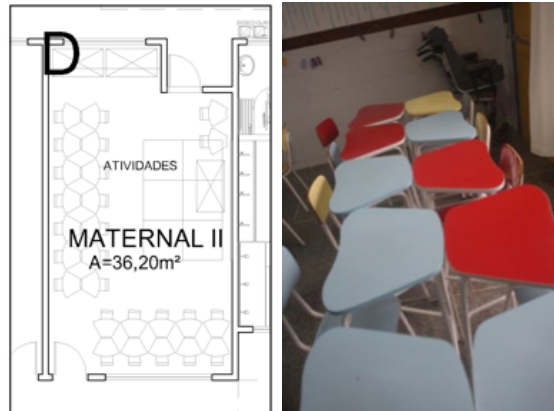
**Figura 13:** Foto da sala do Maternal II

O ambiente tem acesso através do pátio coberto/refeitório e possui comunicação direta com o solário orientado para leste (Figura 12).

A sala possui ampla janela com orientação leste e janelas com dimensões reduzidas, em posição oposta, orientadas para o pátio coberto/refeitório. A ventilação cruzada é facilitada em razão de não haver divisórias na sala, contudo, as janelas orientadas para o pátio permanecem fechadas grande parte do tempo devido ao ruído oriundo desse espaço.

As professoras relataram preferirem mesas coletivas para propiciar trabalho em grupo, tendo em vista que as atuais mesas, além de possuírem altura inadequada à faixa etária dos usuários, quando agrupadas, geram vazios que possibilitam a queda dos materiais didáticos, o que acaba por desconcentrar as crianças do foco das atividades (Figura 13). Em razão da profundidade da sala, há necessidade do uso da iluminação artificial.

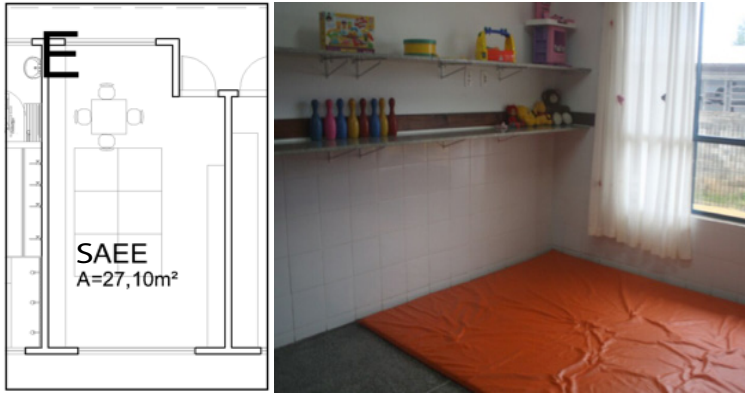
A Sala de Atendimento Educacional Especial (SAEE) possui ocupação variável, sendo utilizada para atividades individuais com crianças especiais e para outras atividades diversas. Essa sala apresentou-se adequada à atividade proposta (Figura 15).

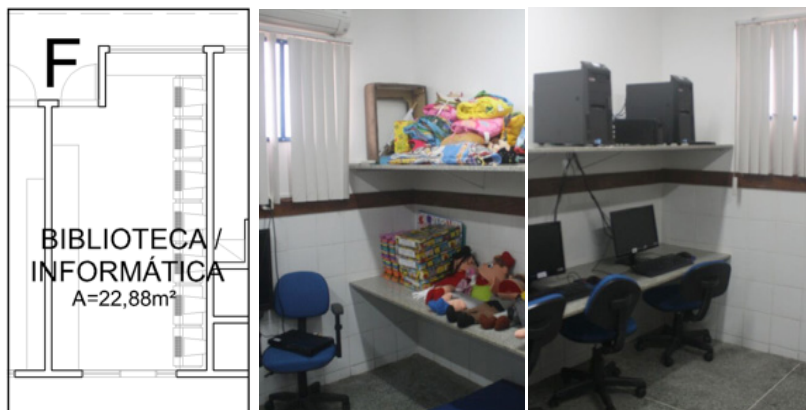
A sala da biblioteca e informática recebe as crianças para atividades específicas de dinâmica de jogos e uso de computador e vídeo. As cadeiras apresentam-se altas para a faixa etária atendida pela escola, e a altura das prateleiras, em 65cm, oferecem risco de acidentes. (Figura 17 e 18).

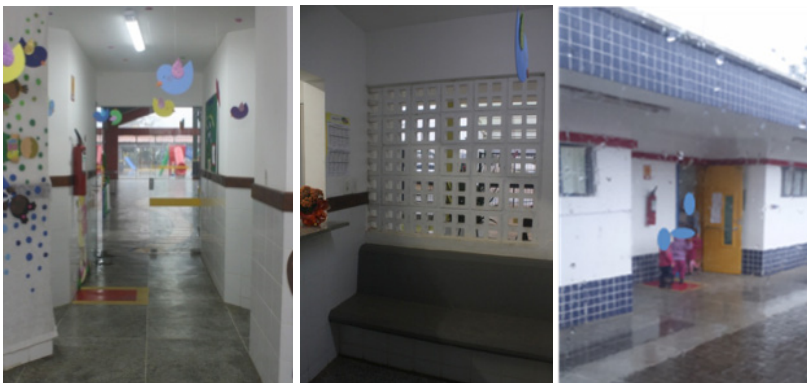
Em relação às áreas de circulação, constatou-se que elas expõem os usuários ao desconforto por frio. O *hall* de acesso da escola, o qual apresenta aberturas com cobogós, causa corrente de ar indesejável no inverno, pois está alinhado com a circulação que leva ao pátio coberto/refeitório (Figuras 24 e 25). Também o acesso às salas, por ser aberto, com proteção apenas de beiral, expõe as crianças ao frio e à umidade no período do inverno (Figura 26).
