## Komentarz

### Kiedyś było łatwiej...

#### prof. dr hab. n. med. Jacek Gajek

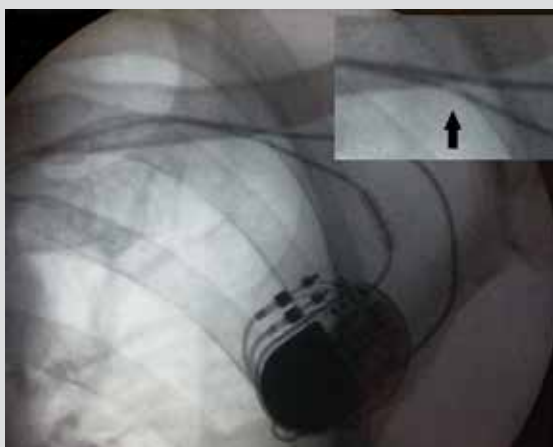
**Rycina 1.** Przykład uszkodzenia możliwego do zaopatrzenia przez preparowanie i pociąganie pustej osłonki aż do ufixowania całej elektrody do tkanek

Pacjent zgłosił się na planową wymianę urządzenia z typowymi problemami z elektrodami stymulatora po kilkunastu latach od implantacji. W literaturze zagadnienie uszkodzenia elektrod i ich osłonek jest opisywane od dawna. Dopatrywano się raczej różnic w rodzajach izolacji niż w samych elektrodach bipolarnych, a więc otoczonych cieńszą osłonką i bardziej delikatnych – jako przyczyn ich uszkodzenia [2]. Należy jednak podkreślić, że sama obecność więcej niż jednej elektrody może takie problemy powodować. Uszkodzenie elektrody między obojczykiem a pierwszym żebrem nie budzi wątpliwości co do mechanizmu [3], jednak w celu dydaktycznym należy podkreślić, że w najbliższych latach z tego typu uszkodzeniami będziemy mieli częściej do czynienia. Wraz ze wzrostem liczby pracowni oraz obecności mniej doświadczonych operatorów zwiększa się częstość punkcji żyły podobojczykowej, a zmniejsza odsetek wenesekcji jako dostępu naczyniowego [2]. Przy planowej wymianie urządzenia, po stwierdzeniu uszkodzenia elektrody, niezwykle ważna jest próba jej odzyskania, nawet przez proste preparowanie i pociąganie pustej osłonki – o ile jest ona ciągła – aż do ufixowania całej elektrody do tkanek. Przykład uszkodzenia, które można zaopatrzyć w ten sposób przedstawiono na rycinie 1. Brak możliwości odzyskania światła elektrody
