Implantacja układu stymulującego metodą nakłucia żyły pachowej z umieszczeniem stymulatora pod mięśniem piersiowym większym

Wyniki własne u pierwszych 11 chorych

The benepectoral transaxillary permanent pacemaker implantation Own results in first 11 cases

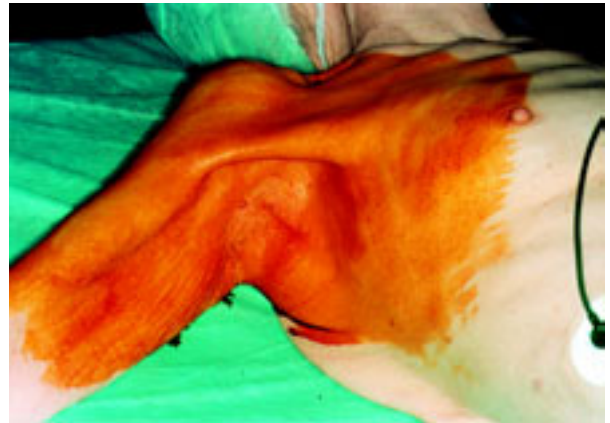
Ryc. 1. Ogólny widok pola operacyjnego.
Fig. 1. General view of the operative area.

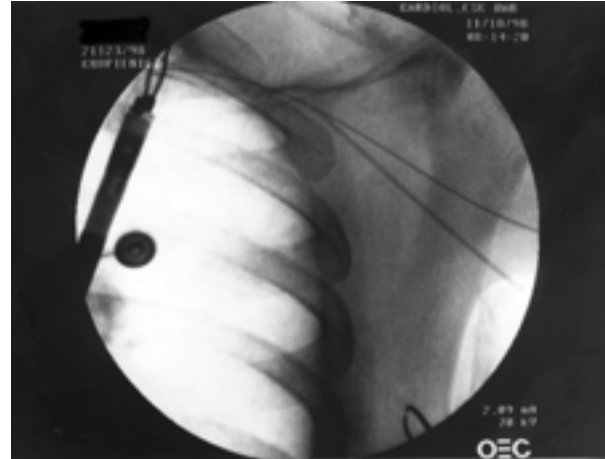
Ryc. 4. Obraz fluoroskopowy wprowadzenia przewodnika do żyły pachowej z wykorzystaniem wcześniej wprowadzonego do żyły podobojczykowej jako punktu orientacyjnego.

Fig. 4. Fluoroscopic image of the insertion of the leader into the axillary vein using preinserted subclavian leader as a mark.

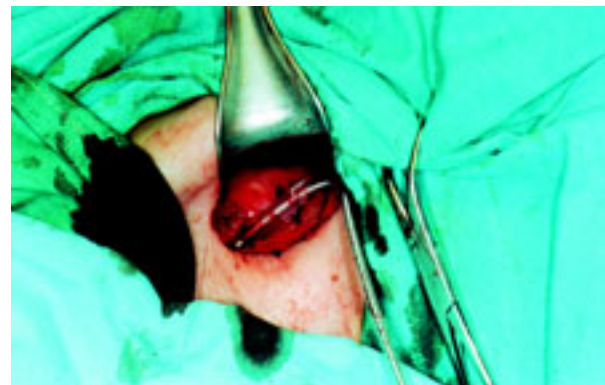
Ryc. 6. Przyszywanie elektrody do ściany klatki piersiowej.

Fig. 6. Fixation of the lead to the chest wall.

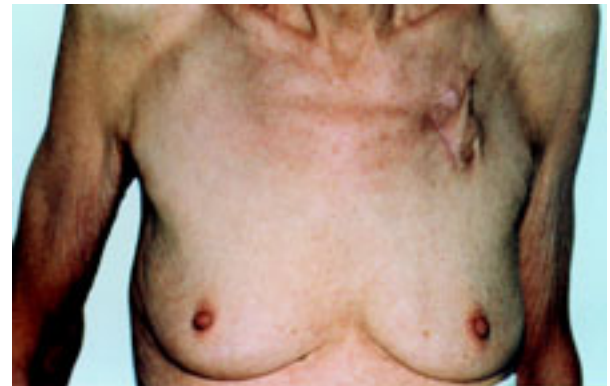
Ryc. 10. Wygląd miejsca implantacji (strona prawa) metodą polegającą na nakłuciu żyły pachowej u tej samej chorej od przodu. Z lewej strony widoczna pozostawiona elektroda z poprzedniego układu, wszczepiona metodą tradycyjną (chora nr 2).

Fig. 10. Frontal view of the same patient after transaxillary retropectoral pacemaker implantation (right side). On the left side the abandoned lead from the old system is visible.

U wszystkich 11 osób zabieg wszczepienia układu stymulującego wykonano bez istotnych trudności i powikłań. Czas trwania zabiegu od nacięcia skóry do założenia opatrunku wahał się w granicach 70–165 minut (średnio 95,5 minut). układy stymulujące VVI(R) wszczepiono 6 osobom, 3 — AAI(R), a 2 pozostałym — układy dwujamowe. Dokładne dane dotyczące wszczepionych układów oraz wartości parametrów stymulacji zmierzonych w trakcie zabiegu podano w tabeli 2. Czas obserwacji osób, u których zastosowano nową technikę implantacji, wynosił 1–9 miesięcy (średnio 6,2 miesiąca). Wszyscy pacjenci zostali poddani systematycznej kontroli układu stymulującego, a wyniki pomiarów wykonanych w trakcie kontroli przedstawiono w tabeli 2. Nie stwierdzono żadnych powikłań związanych z miejscem implantacji lub ograniczeń ruchowych spowodowanych wszczepionym układem stymulującym serce. Nie wystąpiły również żadne powikłania infekcyjne. Blizny powstałe w wyniku zabiegu są prawie niewidoczne. Wygląd miejsca implantacji metodą tradycyjną (ryc. 9) oraz nową metodą poprzez nakłucie żyły pachowej u chorej o bardzo niskiej masie ciała przedstawiono na rycinach 10 i 11.

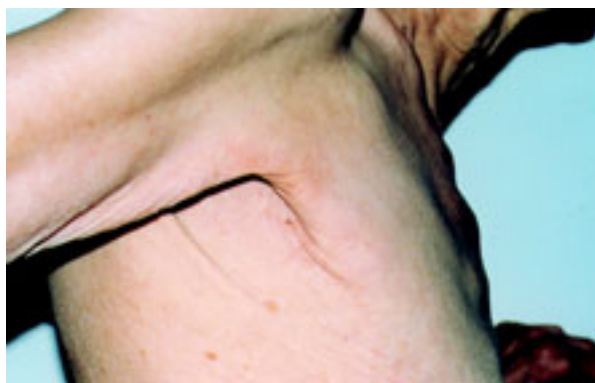
Ryc. 11. Wygląd miejsca implantacji metodą nakłucia żyły pachowej u tej samej chorej (nr 2) od strony prawej z odwiedzionym ramieniem („niewidzialny” stymulator).

Fig. 11. Right lateral view of the same patient on abduction of the arm ("invisible" device).
