# *Pesticidfri vejdrift - Forsøg på hellearealer*

*Arbejdsrapport Skov & Landskab nr. 15-2005*

Denne rapport præsenterer resultaterne fra et forsøg udført i 2004 med pesticidfri ukrudtsbekæmpelsesmetoder på belagte hellerarealer.

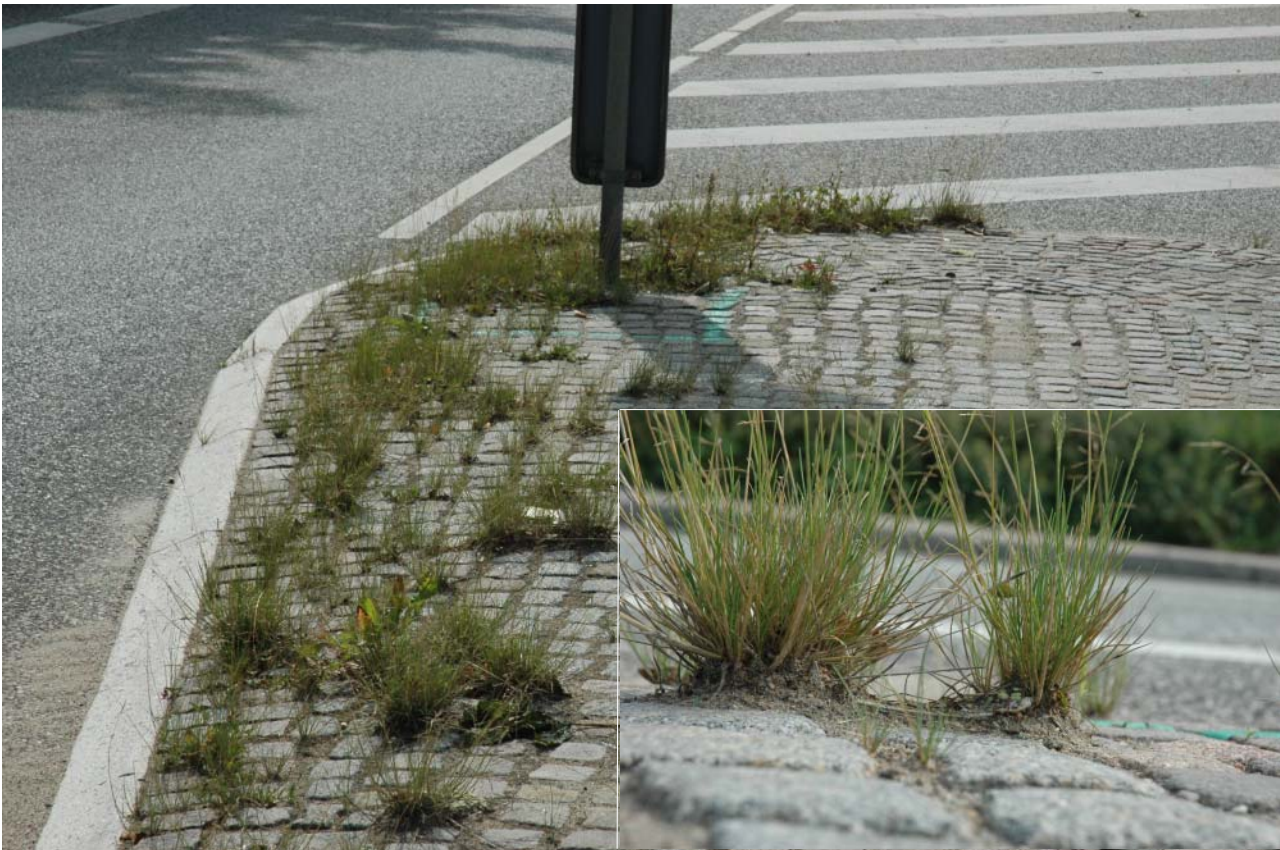
Figur 1. Ubehandlet parcel i Høng 24. august. Lokaliteten Høng var ufejlet forud for forsøgsstart, og der blev ikke foretaget rengøring undervejs i forsøgsperioden. Den manglende renholdelse bevirker, at der akkumuleres jord og grus omkring ukrudtsplanterne, hvorved spiring og vækst af nye planter muliggøres, vækstpunkterne på allerede etableret ukrudt beskyttes, og effekten af termiske metoder reduceres. Se indsatte billede.

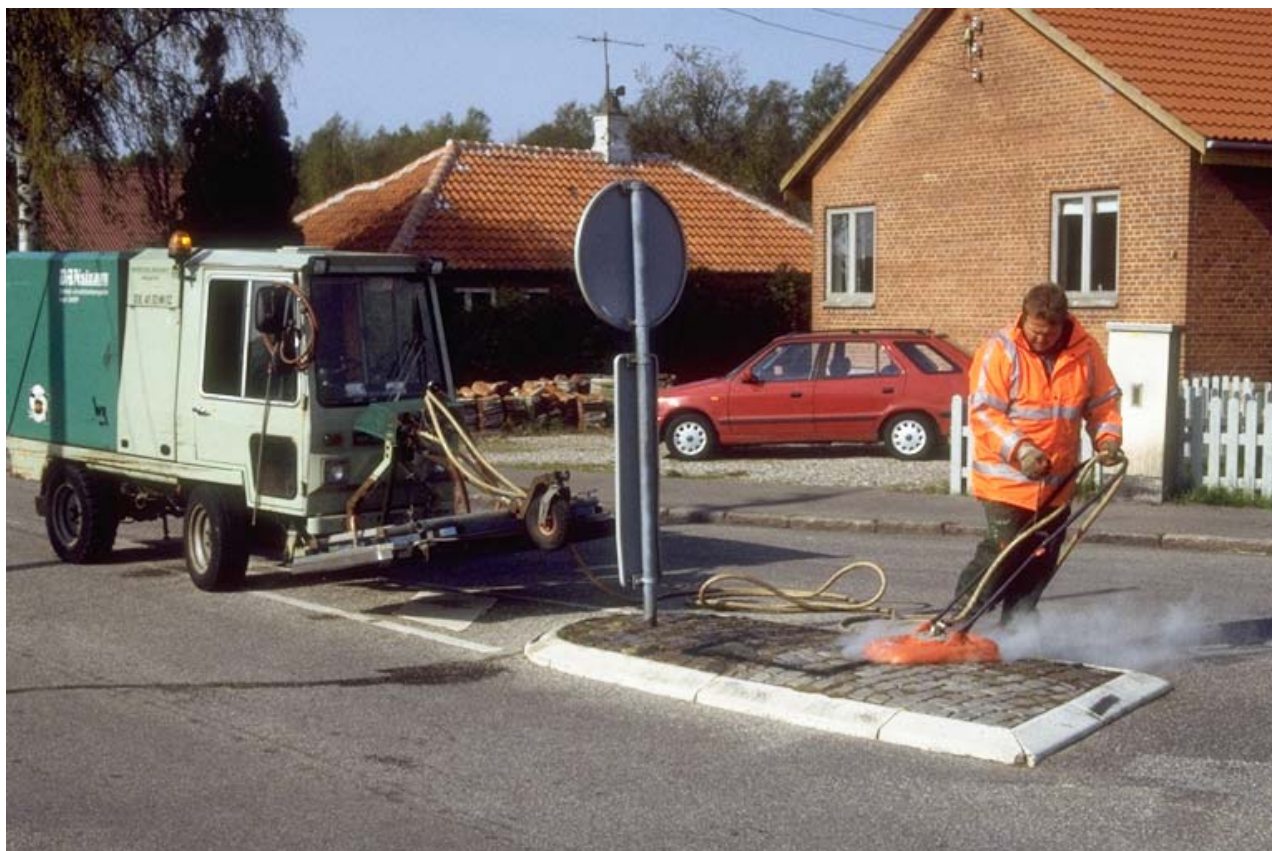
Figur 2. Dampbehandling af helle i Kalundborg den 29. april. Slangeforbindelsen til dampmaskinen muliggør en vis bevægelsesfrihed.

Dampbehandlingen er udført af Hedeselskabet, med en maskine fra firmaet WR-Damp. Udførelsen på helleanlæggene er udført med et håndført udlæggeraggregat, baseret på skjoldet fra en FLYMO græsklipper. Via en

slangeforbindelse til dampmaskinen fremføres dampen til den håndførte skærm, hvorunder den udledes.

Det håndførte udlæggeraggregat gav glimrende mulighed for at tilpasse udførelsen til de små helleanlæg med mange forhindringer i form af skiltestandere mm. Doseringen af behandlingerne er udført på basis af erfaring og på basis af aktuelle respons på behandlingerne typisk i form af skift i ukrudtets farve og struktur.

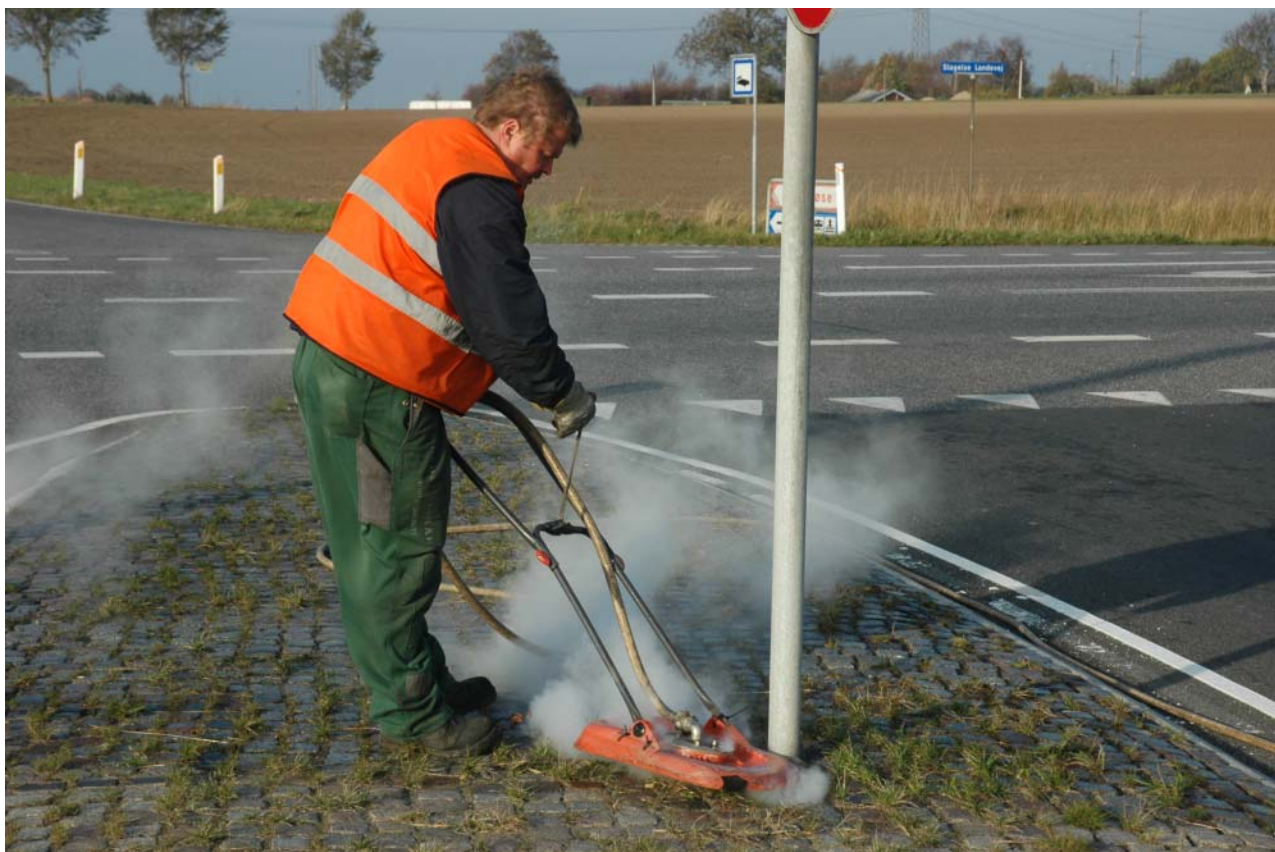
Figur 3. Behandling af helle i Ugerløse den 24. oktober. Fordelen ved den anvendte udbringningsmetode er, at det er muligt at komme helt tæt på skiltestandere og andet. Ulempen er størrelsen af skærmen.

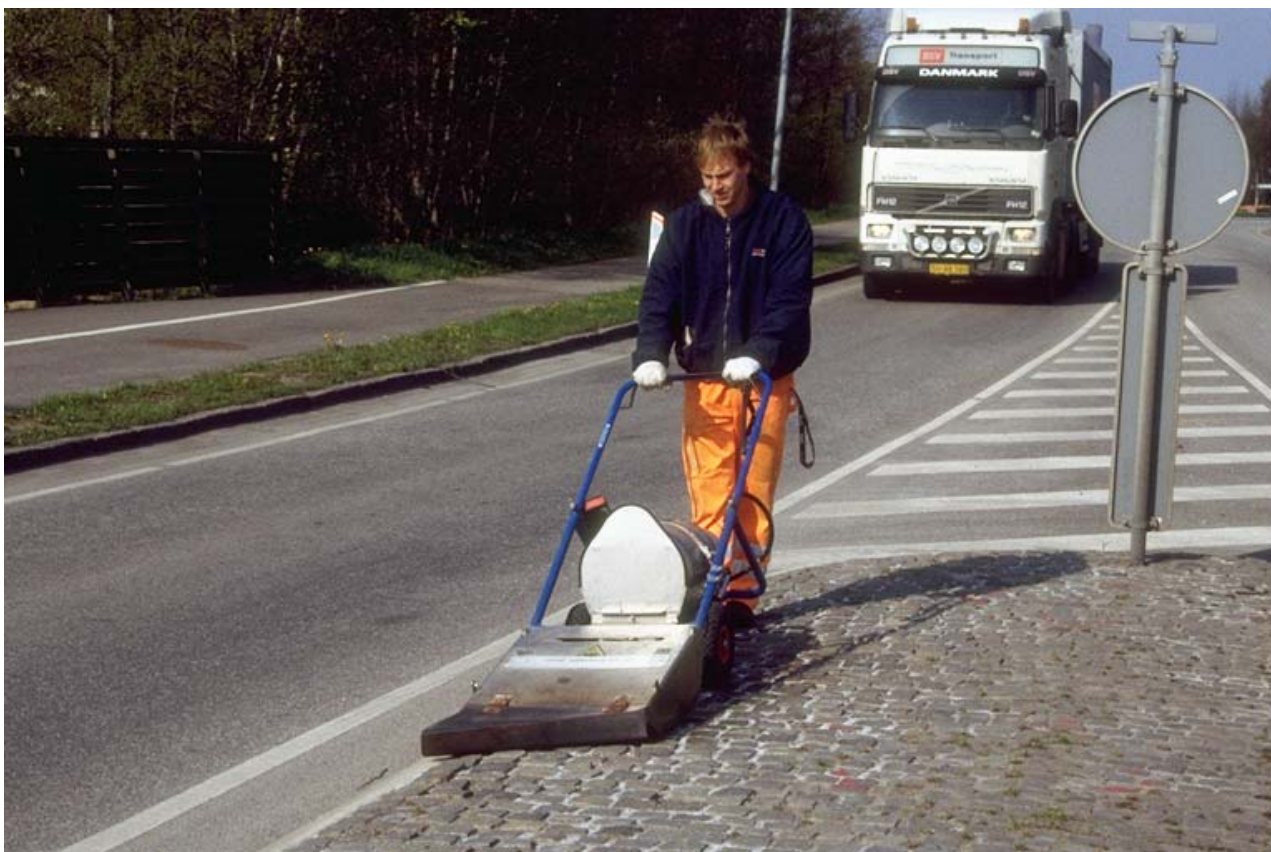
Figur 4. Flammebehandling i Kalundborg den 29. april. De hvide fuger skyldes krystallisering af restsalt fra glatførebekæmpelsen.

Flammebehandlingen blev udført af Hedeselskabet med en HOAF håndbugseret gasbrænder med 50 cm arbejdsbredde. Behandling med gasbrændere skal, på grund af brændernes vinkel mod underlaget og skærmens udformning, helst fremføres i redskabets retning. På de mindre hellerarealer betyder dette, at der er et større tidsforbrug end ved kørsel ligeud på større regulære arealer. Dette medfører et større netto tidsforbrug og et større gasforbrug som der jf. erfaringer fra doseringsforsøg ikke opnås forholdsmæssig effekt for.

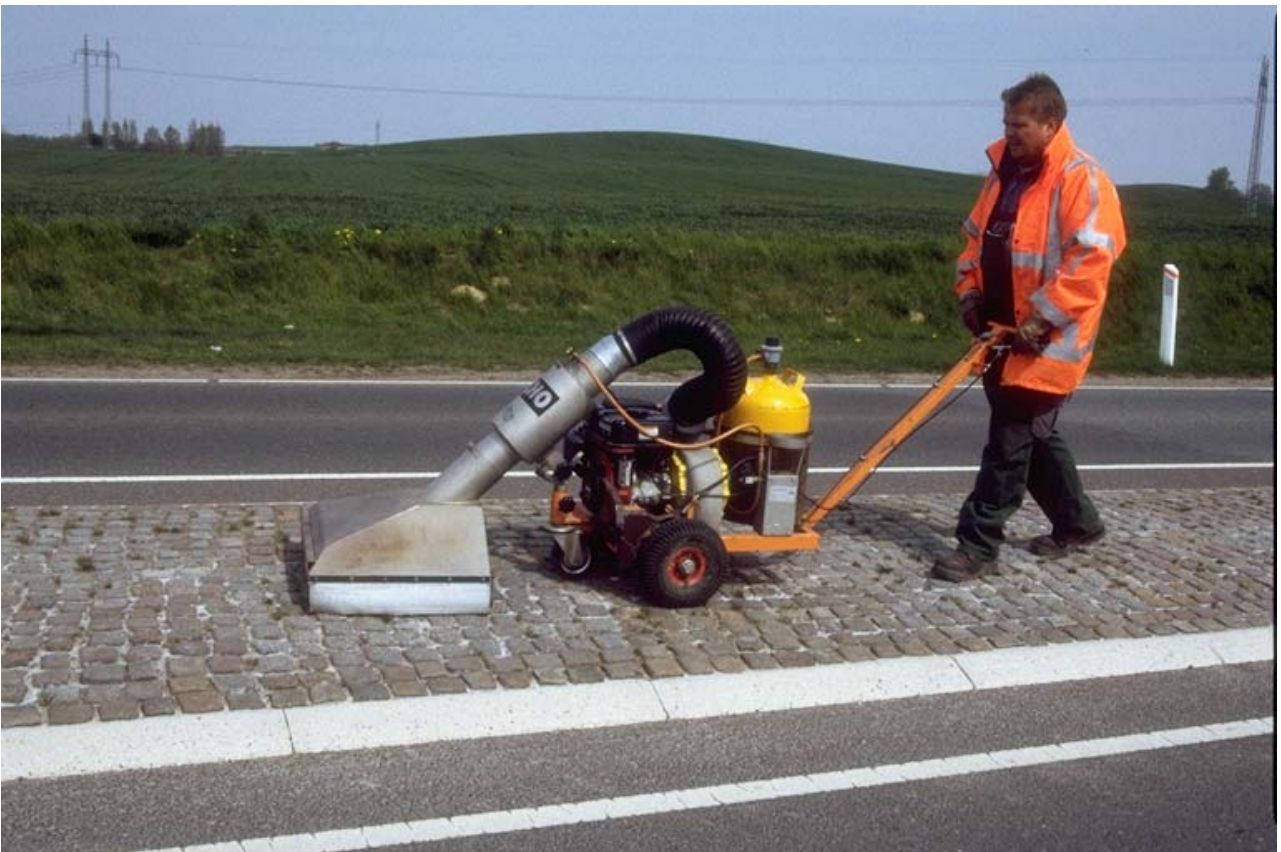
Figur 5. Hedluftbehandling i Ugerløse den 29. april. De hvide fuger mellem chaussestenene skyldes krystallisering af restsalt fra glatførebekæmpelsen.

Behandlingen med hedluft blev udført af Hedeselskabet med en håndbugseret maskine fra Zacho Products, Type UKB 650, med 65 cm arbejdsbredde. Producenten anfører et energiforbrug på 10-20 kg gas/ha. Denne anførte dosering svarer med den målte ydelse og arbejdsbredde til fremføringshastigheder på 10 og 20 km/t, hvilket er ganske urealistisk for såvel håndbugserede redskaber som redskaber monteret på redskabsbærere. Denne af producenten anbefalede dosering har da heller ikke ved gennemførelse af doseringsforsøg kunnet eftervises. Derimod viste doseringsforsøget, at det er energidoseringen, der bestemmer effekten på ukrudtet, og at der for at opnå en effekt, der kan bruges til gennemførelse af bekæmpelsesstrategier, skal anvendes doseringer på 80 kg gas og opefter, med mindre der anvendes meget lave behandlingshastigheder og dermed lange behandlingstider.

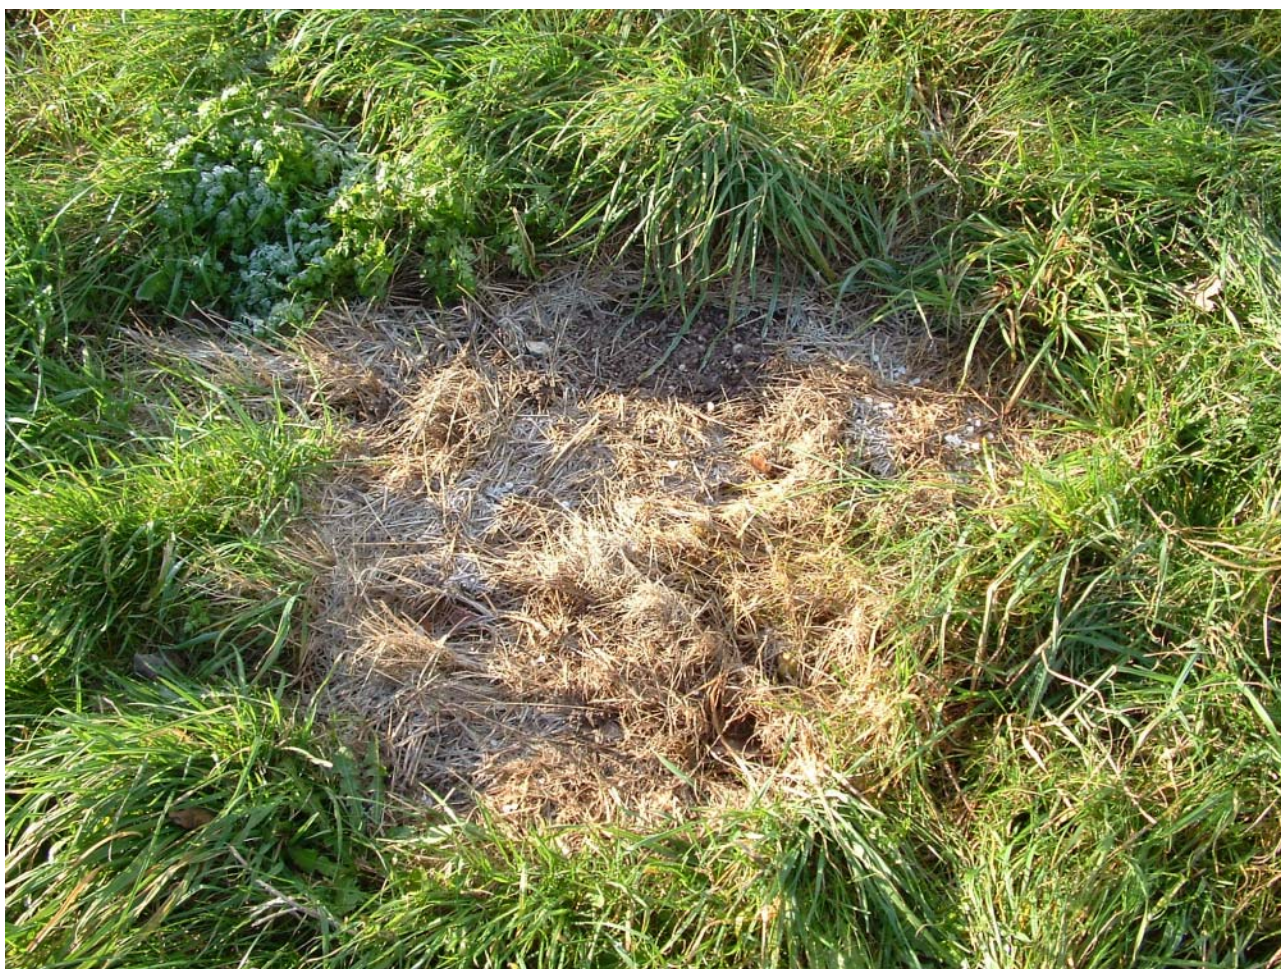
Figur 6. Foto fra 19. november, visende ”behandling” med hedvand 24. september. Det ses, at der 8 uger efter behandling er fuld dræbende effekt og ingen genvækst. Pletten viser hvor mundstykket har ligget med varmt vand løbende ud, indtil den ønskede temperatur er opnået. Eksemplet viser, at der med ekstrem høj energidosering kan opnås en effektivitet, der ikke vil kunne opnås med andre metoder.

Hedvandsmetoden anses for at være markedets mest effektive metode til at bekæmpe etableret ukrudt, idet metoden formentlig p.g.a. den store vandbårne energidosering trænger ned i jorden og på den måde bekæmper dybtliggende vækstpunkter og evt. også rødder.

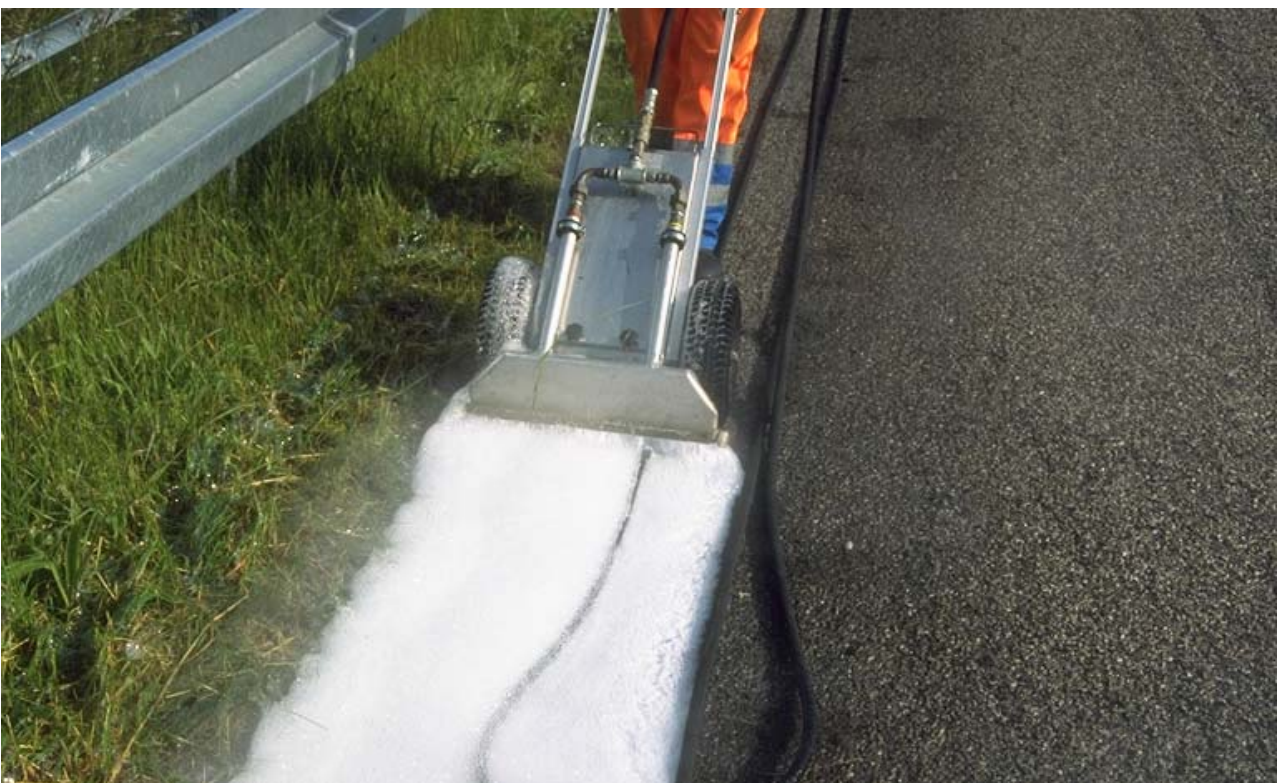
Figur 7. Hedvand udlagt med "sækkevognsmodellen" i 50 cm bredde. Eksemplet er fra behandling af nødsporskanter.
