## **Acessibilidade em Instalação Esportiva – Uma Análise do Centro Olímpico da Universidade de Brasília**

Trabalho de Conclusão de Curso apresentado à Universidade de Brasília – Faculdade de Educação Física como requisito parcial para obtenção de grau de bacharel em Educação Física.

O objetivo desse estudo foi o de analisar a acessibilidade ambiental, baseado na NBR 9050, e a percepção dos frequentadores do Centro Olímpico da Universidade de Brasília.

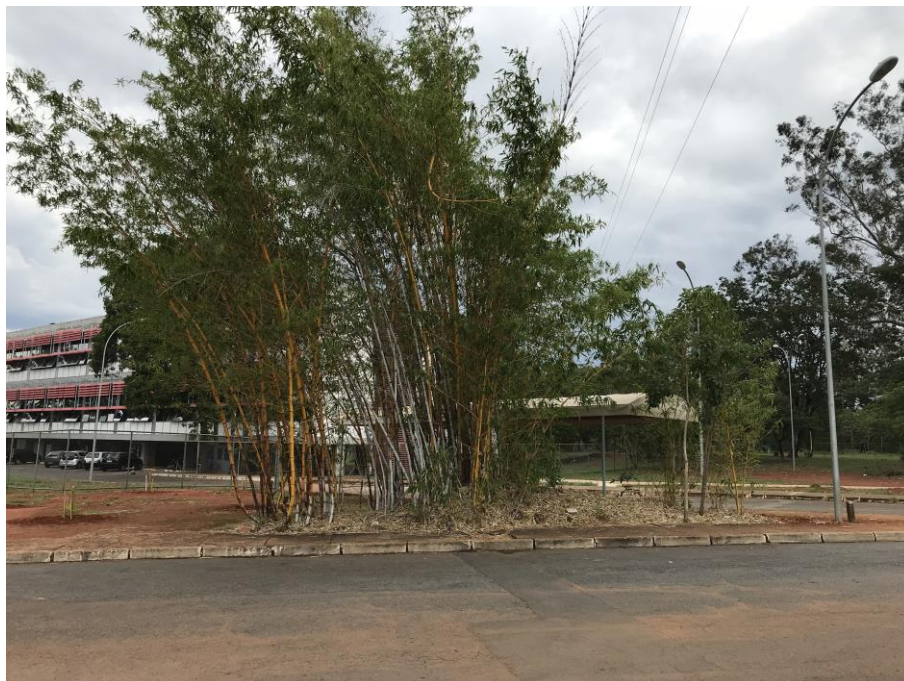
Figura 8. Para de ônibus em frente ao C.O.

Para análise do ponto de ônibus foi utilizado um roteiro com 5 perguntas das quais 1 não pode ser avaliada pois era inexistente e as outras 4 não estão em conformidade com a norma. Na figura 8 pode-se observar a ausência de

assentos, de rampas e de sinalização (tanto de informação quanto a tátil direcional para deficientes visuais).

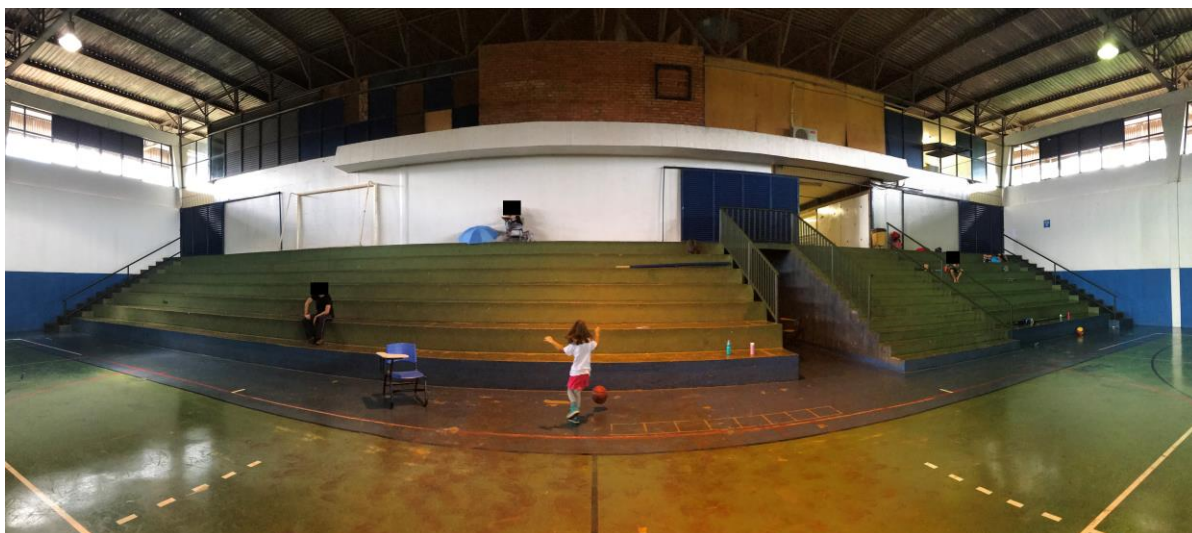
Figura 9. Ginásio vista de dentro para entrada principal

O roteiro utilizado para análise do ginásio foi o roteiro 1 com 10 questões que foram analisadas no espaço. Dentre as 10 questões a única exigência cumprida foi a rota acessível, com portas com mais de 1m de largura. A área

para prática de esporte não é acessível, pois não existem rampas de acesso ao ginásio, sendo o item em desacordo com a norma. Os outros 8 itens avaliados foram considerados faltantes pois não há nas arquibancadas espaço para pessoa em cadeira de rodas (P.C.R) e assentos para pessoa com mobilidade reduzida (P.M.R) e pessoa obesa (P.O).

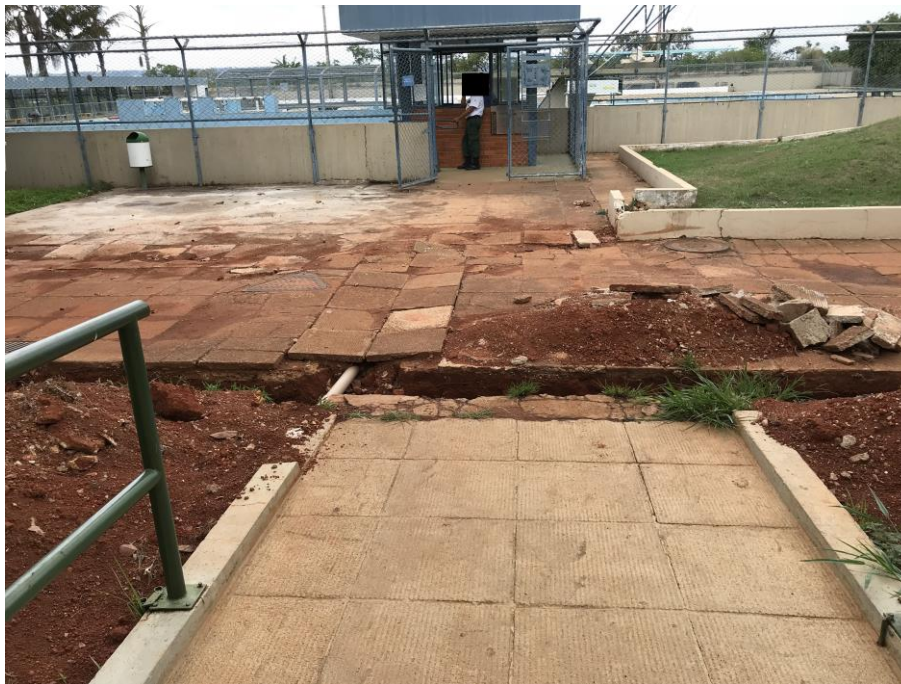
Figura 20. Área de acesso interno a piscina

Foram analisados 11 itens na área da piscina e apenas 1 deles estava em conformidade com a norma, os outros 10 itens não puderam ser avaliados por não existirem.

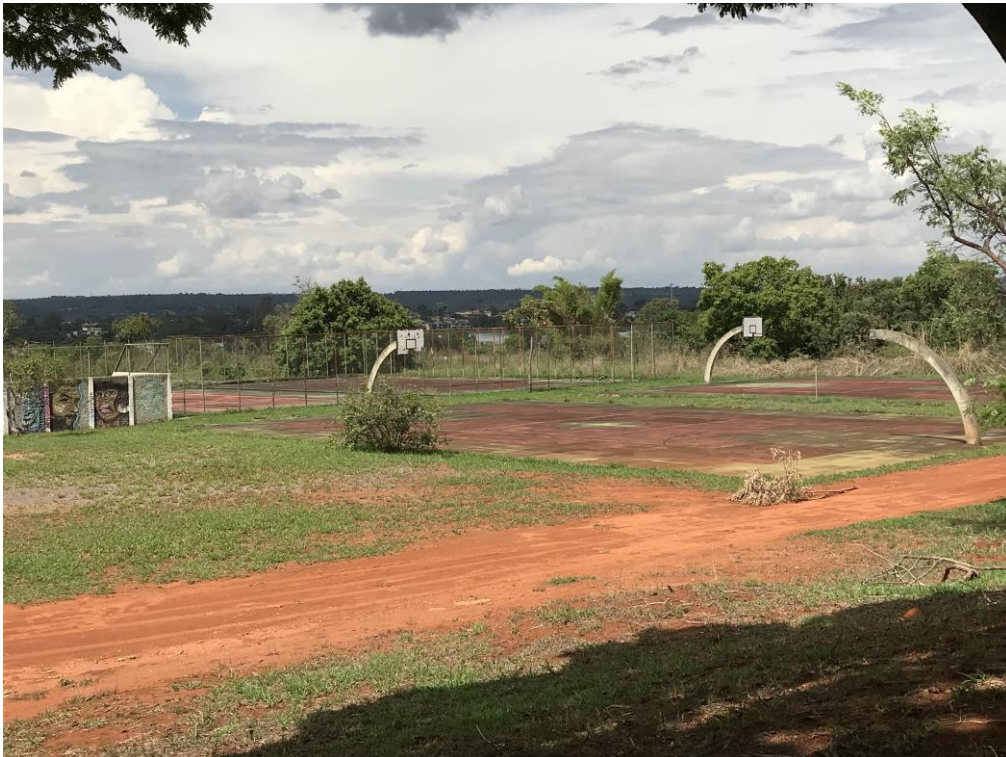
Figura 24. Quadras externas parte 1

O gráfico 9 apresenta os dados analisados nas quadras externas, nesse estudo foram analisados 10 itens, sendo que apenas 1 deles está em conformidade com a norma, 1 item está em desacordo, pois não é um local acessível, e 8 itens não foram avaliados por não existirem.

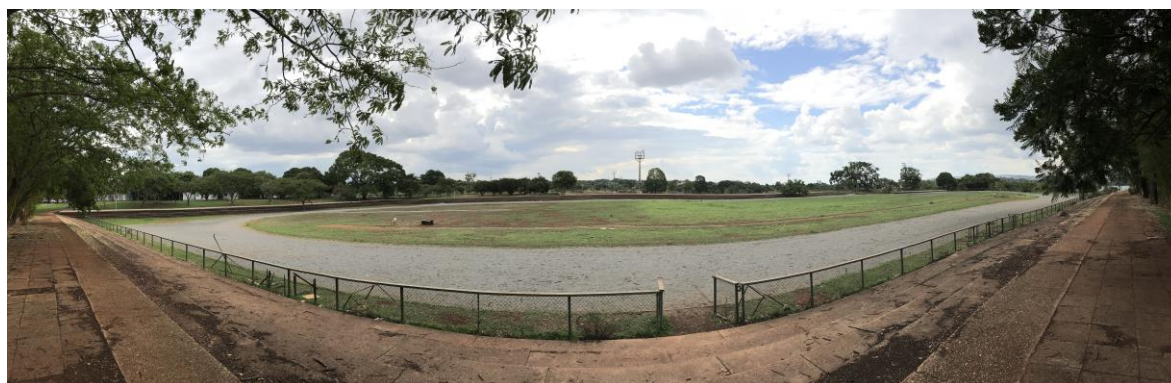
Figura 27. Pista de atletismo

O gráfico 10 apresenta os dados analisados na pista de atletismo. Nesse estudo foram analisados 10 itens, sendo que 2 desses estão em conformidade com a norma, e os outros 8 estão em desacordo.
