Published in:
Romanian Journal of Geography

EVALUATION DE LA QUALITÉ PHYSIQUE DE LA RIVIÈRE COȘUȘTEA (BASSIN DE JIU) PAR LA MÉTHODE TÉLÉOS

GABRIELA MOROȘANU*, GISELE VERNIERS**, LILIANA ZAHARIA***

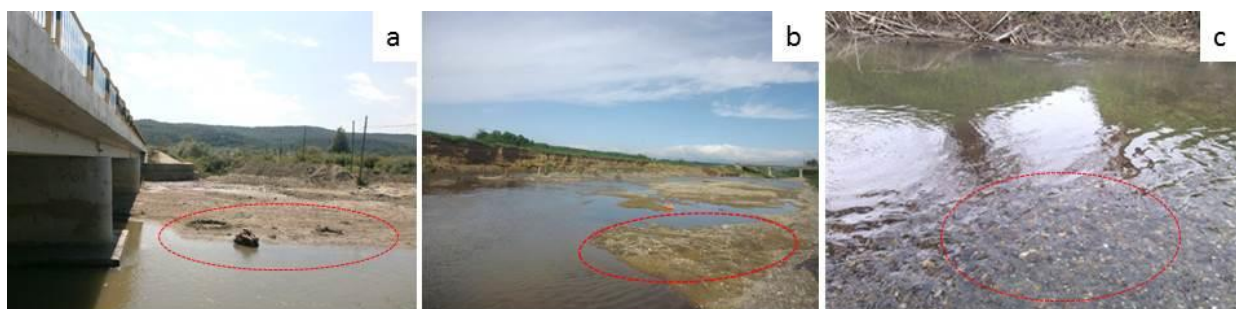
Fig. 5 – Les types de substrat: a) Tronçon de Corcova, avec un substrat prédominant sableux; b) Tronçon de Şişeşti, avec un substrat prédominant de graviers; c) Tronçon de Ndanova, substrat mixte sableux et de graviers.

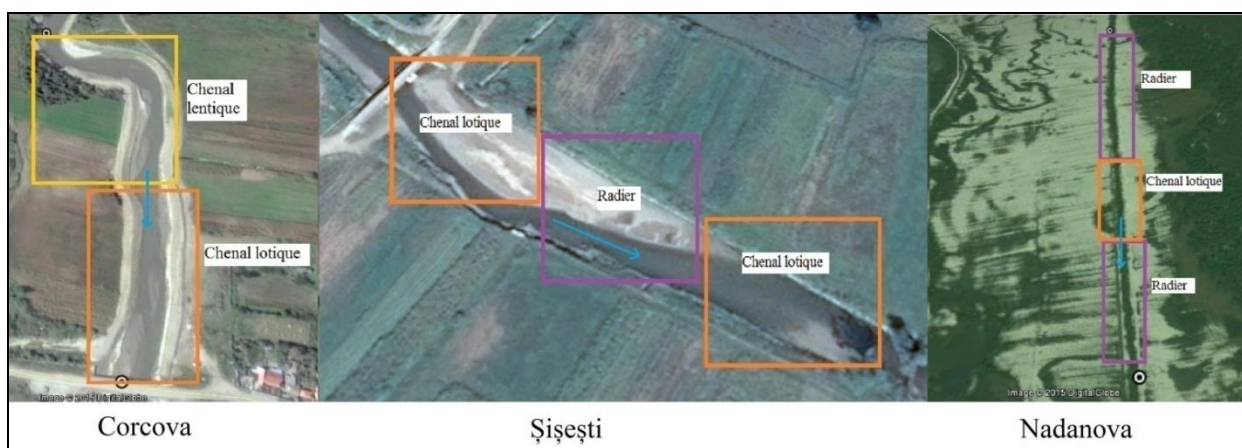
Fig. 6 – La succession des faciès sur les trois tronçons. Les images proviennent de Google Earth (2017) et ne correspondent plus à la situation au moment de l'enquête de terrain (2015).

Parmi l'ensemble des paramètres inclus dans la première partie de la fiche Téléos, le plus complexe, englobant des différents descriptifs de l'écoulement, est le faciès de l'écoulement, qui se traduirait comme une séquence constituée de deux ou plusieurs types de comportements hydrauliques, définis par la vitesse du courant en fonction de la profondeur et largeur du lit qui lui correspondent (Peeters et Verniers, 2009). Dans les trois tronçons, des différents faciès ont été identifiés, voire davantage dans un seul tronçon, permettant à la rivière de s'écouler à des vitesses différentes et de former des cordons sableux qui rendent possible la diversification de la végétation et de l'habitat pour les espèces aquatiques. Les faciès d'écoulement qui ont été trouvés synthétisent ainsi la variation des quatre descripteurs hydrauliques pouvant être obtenus à partir des mesurages susmentionnés (indicateurs de forme et du substrat): la pente, le débit, la largeur et la rugosité du lit (Malavoi et Souchon, 2002). Le dernier est dicté par la nature du substrat, mais il peut aussi changer au long de la même séquence lithologique en présence des obstacles d'écoulement, des incisions du lit ou lorsqu'une partie du tronçon a été artificialisée (Peeters et Verniers, 2013). Au long des trois tronçons d'étude, trois types de faciès ont été identifiés, également utilisés dans l'approche Qualphy (Moroşanu *et al.*, 2017): chenal lotique (LOT), radier (RAD) et zone lenticule avec des mouilles (MOU). La succession des faciès est illustrée sur la Fig. 6.
