APOYO MISIONAL EN LA COORDINACION DEL ECOSISTEMA CIENAGA GRANDE DE SANTA MARTA

**APOYO MISIONAL EN LA COORDINACIÓN DEL ECOSISTEMA CIENAGA
GRANDE DE SANTA MARTA**

UNIVERSIDAD DEL MAGDALENA
COMITÉ DE MEMORIA DE GRADO
FACULTAD DE INGENIERIA
PROGRAMA DE INGENIERIA AMBIENTAL Y SANITARIA
SANTA MARTA D.T.C.H
SEPTIEMBRE 2010

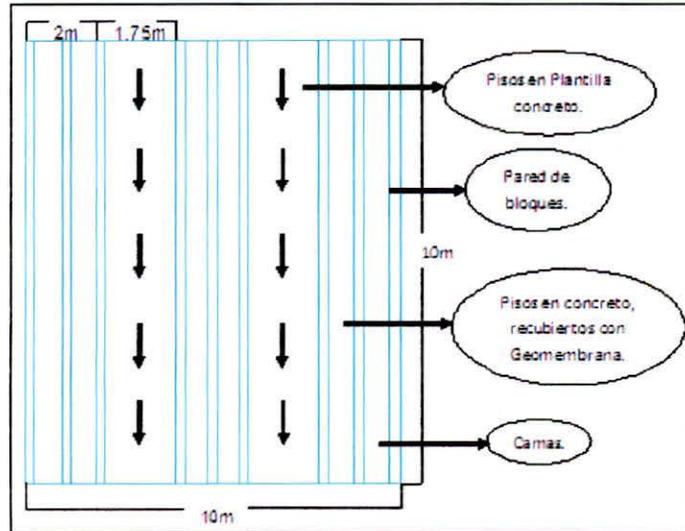
Fig 3: diseño de camas para la técnica de lombricultura

Se desarrollo visita de inspección a predio ubicado en la Institución Educativa Departamental liceo Pivijay sede Vicente Caballero, donde se elabora abono orgánico con la Empresa Agrososa Ltda. Inicialmente se había diseñado la infraestructura para la técnica de compost, sin embargo transcurrido un tiempo se tomo como segunda medida la aplicación de la metodología de lombricultura con Eisenia Foétida o lombriz roja californiana como proceso final del abono orgánico.

Al terminar con el análisis del área, se recomendó unas mejoras técnicas para el buen funcionamiento de este y por supuesto otras en función de brindar óptimas condiciones ambientales a las lombrices como especies indispensables para la obtención de un producto de buena calidad.

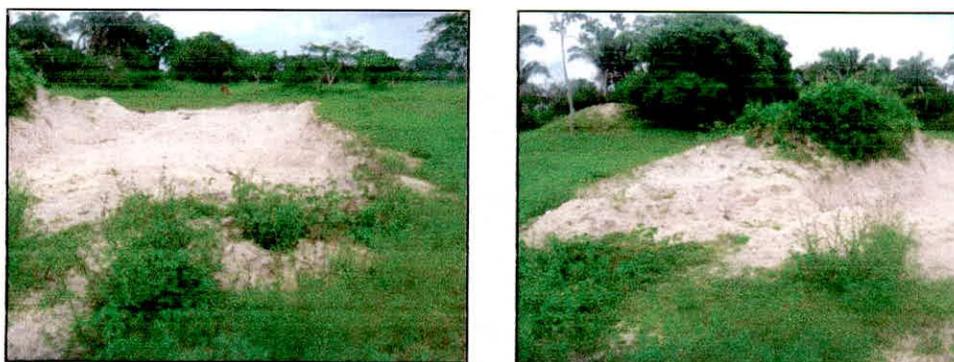
En esta visita se determino el inicio de actividades de explotación de materiales de cantera en el predio el peldar, localizado en zona rural del corregimiento de Media luna municipio de Pivijay. Básicamente, se hizo énfasis en temas de interés como entrega pertinente del documento consistente en inventario forestal del lugar y lineamientos de EIA seguidos estrictamente por la sociedad para cumplimiento de tales obligaciones planteadas en el mismo. Si se daba el caso de que la sociedad no reportara acciones adelantadas en este sitio y se verificara transgresión en cuanto al contenido conferido en licencia ambiental, CORPAMAG como máxima autoridad ambiental regional está en la obligación de sancionar o suspender dicha licencia.

Foto 6: área que será intervenida y vegetación representativa

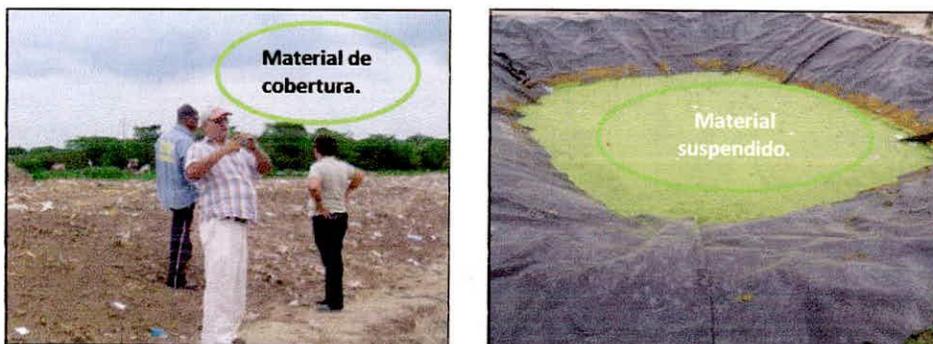
En esta inspección, se determino que la piscina de lixiviados presenta problemas en su diseño y está afectando considerablemente a una celda que se halla en la parte baja de la misma (el lixiviado de la laguna se infiltra y llega a la celda que aún no ha sido utilizada).

Otro aspecto tenido en cuenta, fue la ausencia de chimeneas de gases en algunas celdas debido a la poca cantidad o casi nula de la llegada de residuos sólidos orgánicos al relleno sanitario.

Foto 7: celda de tipo combinado y piscina de lixiviados

En términos generales, el relleno sanitario de Salamina debe en lo posible reducir cualquier eventualidad que se pueda presentar, es decir, se considera que si actualmente no se esta teniendo en cuenta la instalación de chimeneas por la baja afluencia de residuos sólidos orgánicos se debe por lo menos contar con un plan de acción o de contingencia en caso de que el porcentaje de este desecho aumente y pueda ocasionar futuras adversidades en dicha zona. Igualmente, tomar medidas preventivas con la medida directa del biogás a través de un monitoreo,

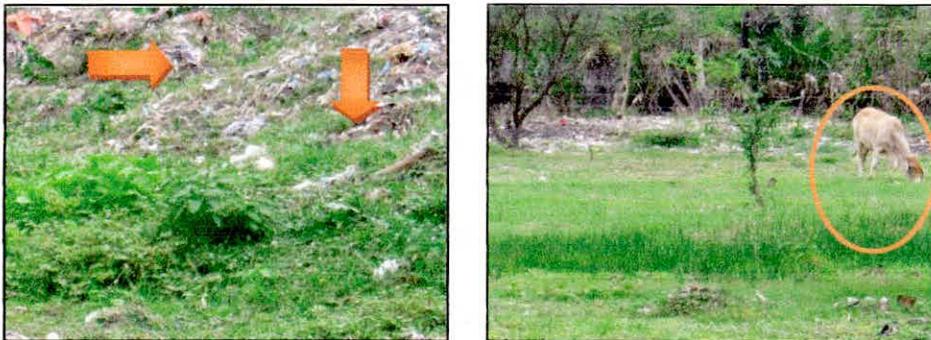
Por tantas deficiencias y problemas que presentaba el botadero a cielo abierto, se determino que la única posibilidad de contrarrestarlo era una alternativa que contribuyera a la satisfacción de las necesidades técnicas y ambientales de un relleno sanitario, basada en el saneamiento del botadero a través de actividades de conformación de celdas, cubrimiento de residuos sólidos dispuestos para reducir la generación de lixiviados y control del agua de escorrentía mediante la construcción de un drenaje perimetral.

Foto 8: presencia de R.S y semovientes en el área

Particularmente, se propuso finalizar la limpieza del predio cubriendo los focos de residuos sólidos existentes con material de cobertura y contrarrestar la erosión en el suelo.

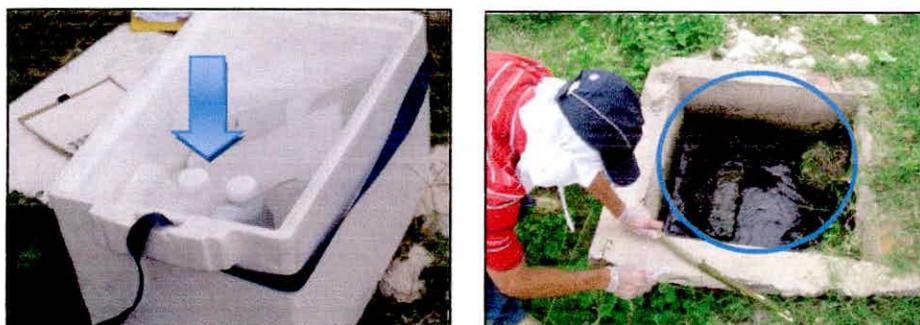
Indistintamente, es indispensable monitorear la calidad y cantidad de las aguas tratadas y lodos retirados en los pozos de inspección y PTAR periódicamente. Durante la visita se realizo un muestreo a la entrada y salida de las lagunas de oxidación, por parte del laboratorio PROAMBIENTE S.A.

Foto 9: toma de muestras y equipo

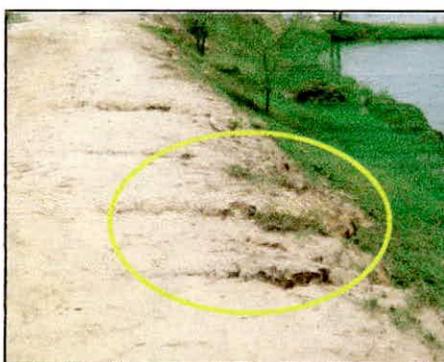
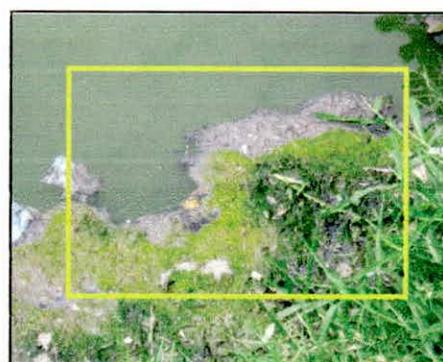
Conscientes de esta dificultad, en el transcurso de la visita se hicieron los respectivos muestreos para el análisis fisicoquímico de las aguas residuales de las lagunas; elaborados por el Biólogo David Jacheth, en representación del laboratorio PROAMBIENTE S.A.

Foto 10: diques perimetrales erosionados y material flotante en laguna de oxidación

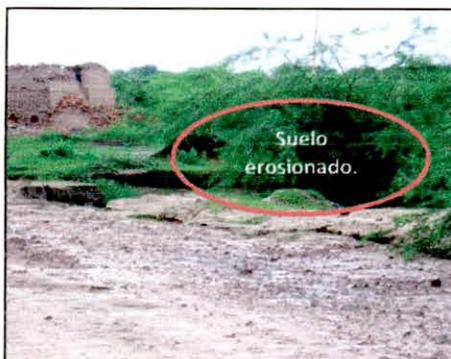
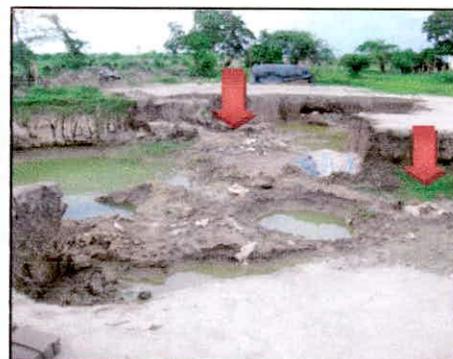
Foto 11: extracción de arcilla

De lo anterior, se anotaron unas recomendaciones indispensables para mitigar estas acciones: solicitud de licencia ambiental a la Corporación, mitigación de emisiones atmosféricas, disminución del uso del horno y reemplazo de la madera por otro recurso como el raquis, puesto que no requiere de tala alguna (proviene de las cosechas de la palma de aceite).

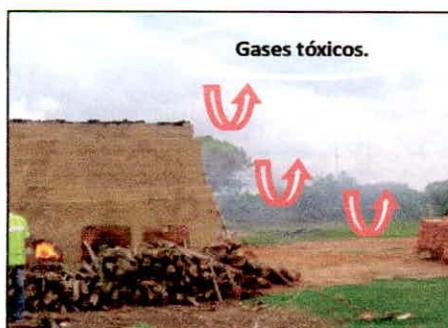
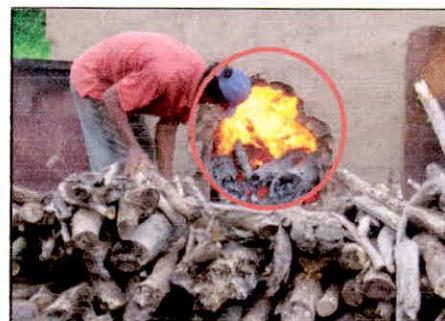
Foto 12: emisiones de gases tóxicos y horno activo

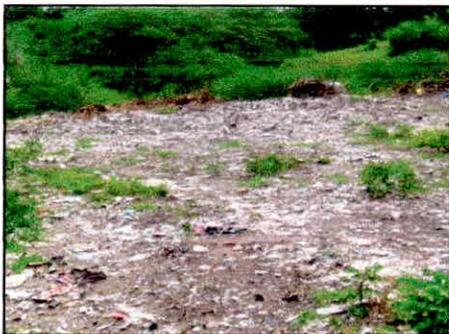
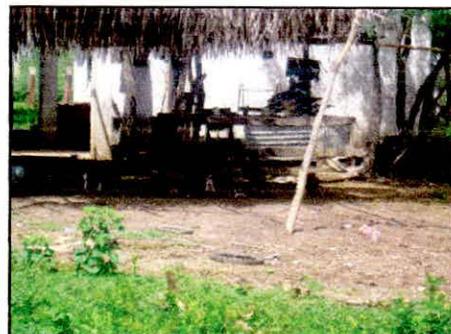
Foto 13: disposición final de R.S sin control en el Cerro de san Antonio

Sumada, otras opciones de manejo que se deben tener presentes: control de incendios, muros de contención, control de animales grandes, control de insectos y roedores, control de papeles y plásticos, control de olores, control de recuperadores y recuperación edáfica.

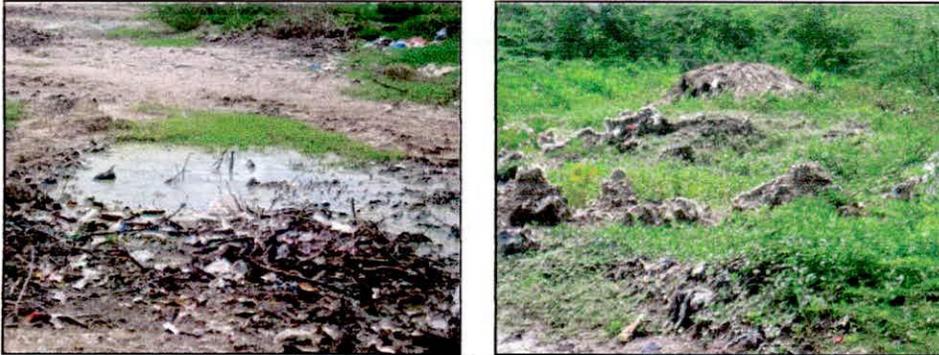
Foto 14: disposición de R.S del botadero a cielo abierto en El Piñón

Con todo lo anterior, se expuso que los documentos propuestos para el “Plan de Cierre, Clausura y Postclausura” de los botaderos a cielo abierto de los municipios de Cerro de San Antonio, Pivijay, Concordia y El Piñón no fueron avalados mientras no cumplieran con requerimientos dados por la guía ambiental para saneamiento y cierre de botaderos a cielo abierto, impuesta por el MAVDT. Por lo que se está a la espera que sean reformulados y nuevamente presentados para su evaluación y aprobación⁸.

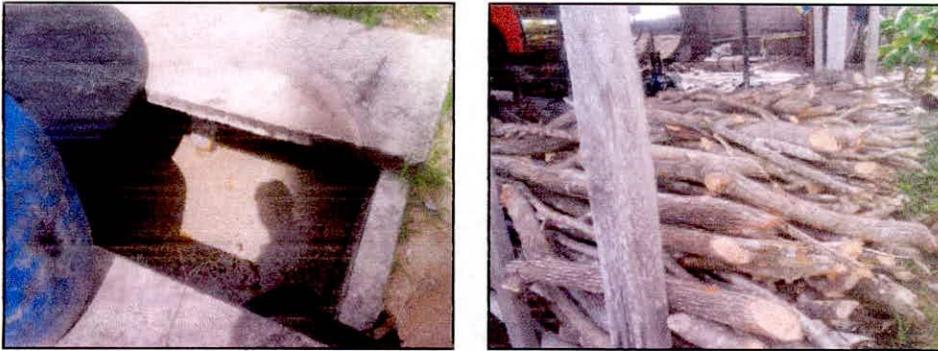
Foto 15: trampa de grasa y madera usada para encender la caldera

Después de constatar la situación actual dentro de las instalaciones de Lácteos Las Margaritas y sus alrededores se dieron unas pautas a cumplir: solicitud de permiso de vertimientos, solicitud de permiso de tala y transporte de madera, empleada para combustible de una caldera y entrega de análisis fisicoquímicos y, microbiológicos que determinen calidad del efluente de las aguas residuales y por ende eficiencia del sistema de tratamiento antes de su vertimiento al sistema de alcantarillado municipal.

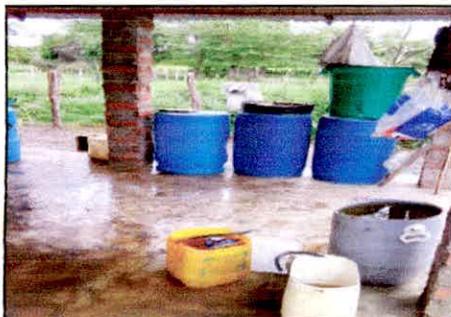
Foto 16: moldes para elaborar queso y vertimiento de aguas residuales

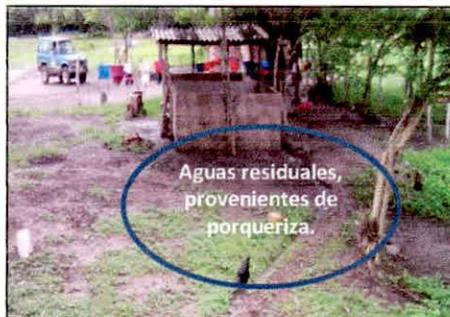
Aguas residuales,
provenientes de
porqueriza.

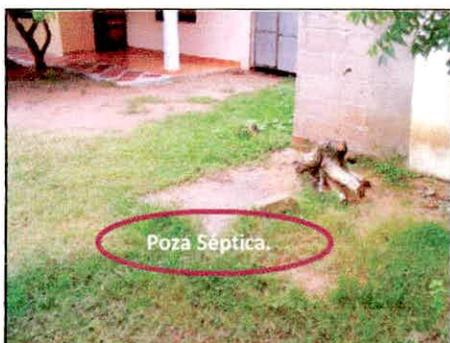
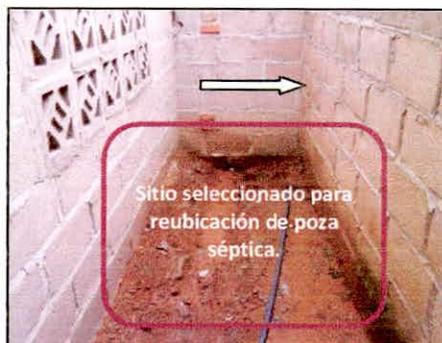
Poza Séptica.

Sitio seleccionado para
reubicación de poza
séptica.

Foto 17: poza séptica con tubería de agua potable y reubicación de poza séptica

Considerando la inconformidad que manifestaron las personas afectadas, se recomendó reubicar la poza séptica en un sitio que no perjudicara la comunidad del barrio y se exigió construcción pronta debido a que se contaba con los materiales.

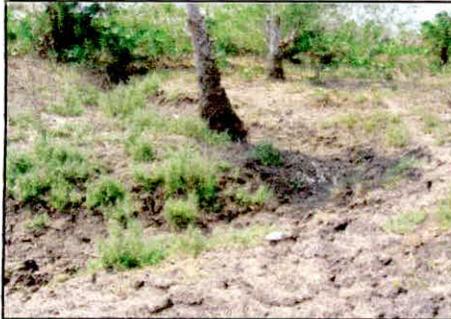
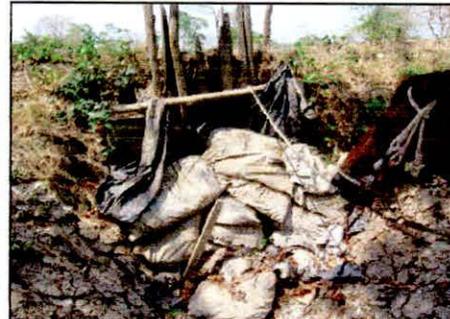
Esta consideración es plenamente corroborada en la visita practicada, a lo largo del recorrido del canal por el predio San Antonio no se evidencia presencia de agua por lo que este corresponde a una escorrentía de carácter temporal alimentado en época de lluvias por el arroyo Caraballo.

Foto 19: cauce canal la enseñada y taponamiento sobre arroyo Caraballo

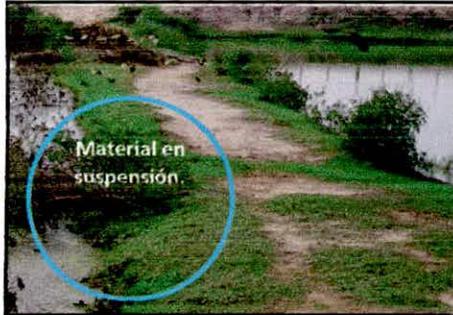
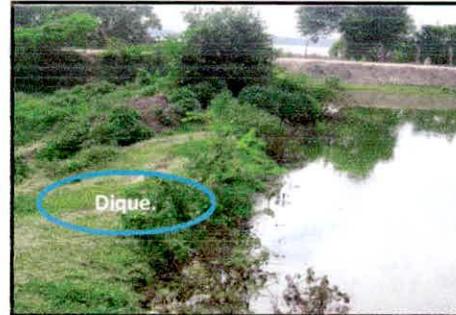
Foto 20: vegetación en diques de L.o y presencia de materia en suspensión

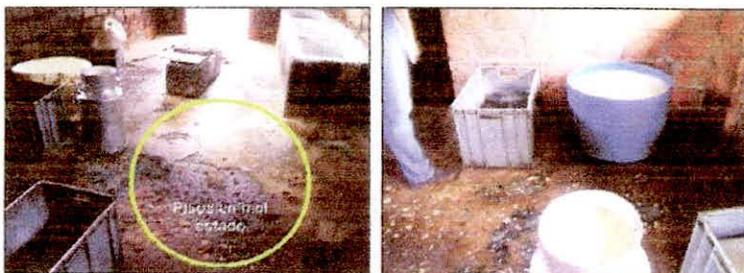
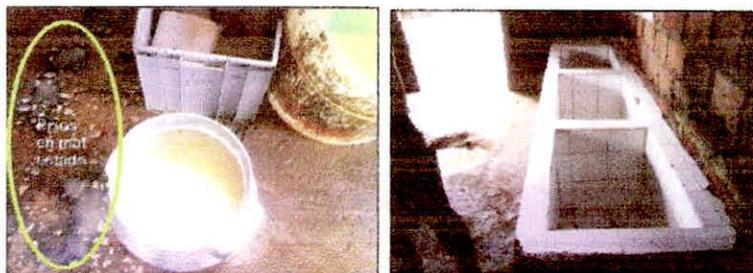
Por otra parte, se observó que no existe cerramiento con angeo plástico de las instalaciones a fin de evitar la proliferación de vectores, la plantilla-concreto se halla en mal estado (la acumulación de aguas en las fisuras de los pisos pueden generar malos olores). En general, la infraestructura está deteriorada y requiere remodelación pronta a fin de cumplir con requisitos de infraestructura.

Fot 1: Instalaciones de la Quesera Yorjova

Fot 2: Instalaciones de la Quesera Yorjova

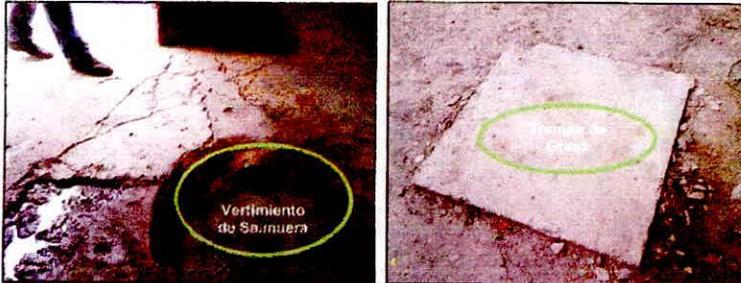
Fot 3: Sistema de tratamiento de aguas residuales

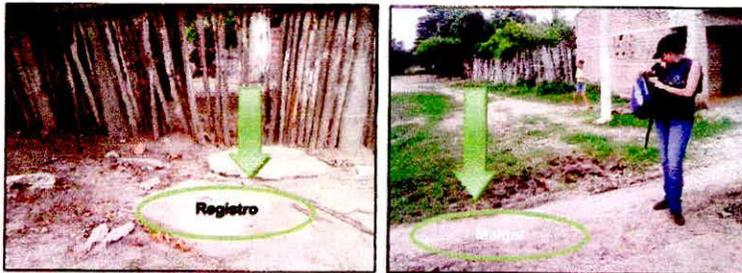
Fot 4: Sistema que conduce hacia el alcantarillado municipal
