A IMPORTÂNCIA DA SUSTENTABILIDADE NA RESTAURAÇÃO DO PATRIMÔNIO HISTÓRICO. ESTUDO DE CASO: PONTES

THE SUSTAINABILITY IN THE RESTORATION OF HISTORICAL HERITAGE. CASE STUDY: BRIDGES

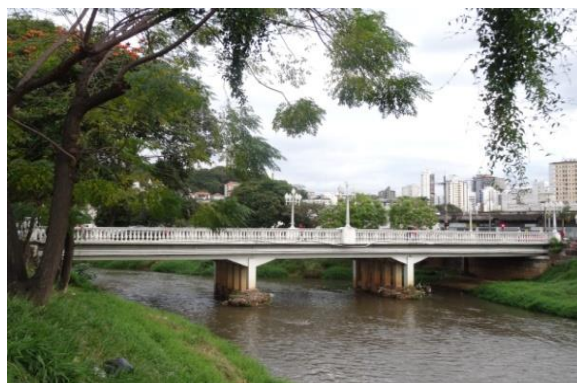
Figura 1: Ponte Arthur Bernardes

Essa ponte foi projetada no século XIX, pelo engenheiro civil Júlio César Pinto Coelho em 1881 e construída, inicialmente, em "madeira" estando dividida em 3 vãos de 13 metros cada (OLIVEIRA, 1975). Em 1923 ocorreu uma restauração sendo sua estrutura reforçada em concreto em estilo neo-clássico além da inserção de duas pistas para o tráfego e calçadas para pedestres em ambas as extremidades da estrutura, tal como é ilustrado na Figura 1. As luminárias e acessórios foram adotados a fim de obter um alto padrão de acabamento para a construção, os quais, ao longo dos anos, se deterioraram. (VALENTE, 2013)

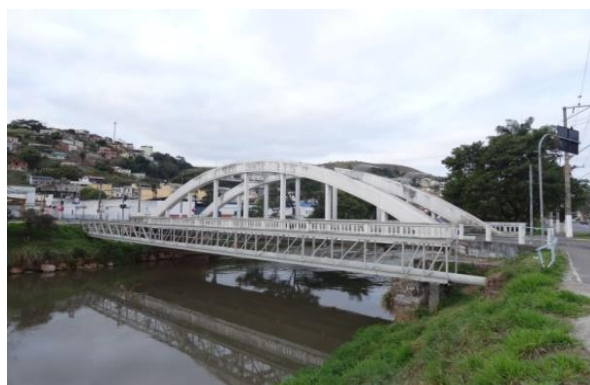
Figura 3: Ponte Antônio Carlos Otto

Inaugurada no ano de 1881 (vide figura 3) foi inicialmente construída em madeira. Em Abril de 1932, ocorreu uma reforma que resultou na substituição da sua estrutura por estrutura em concreto armado o que lhe conferiu novas dimensões: 10,6 metros de altura, 9,4 metros de largura, 1,0 metros de calçadas e 42,7 metros comprimento, além de duas pistas de rolamento. Recentemente, em abril de 2002, a ponte foi submetida a uma nova restauração que consistiu na realização de reparos estruturais, na substituição do piso das calçadas, na realização de uma nova pintura e na melhoria de sua iluminação.

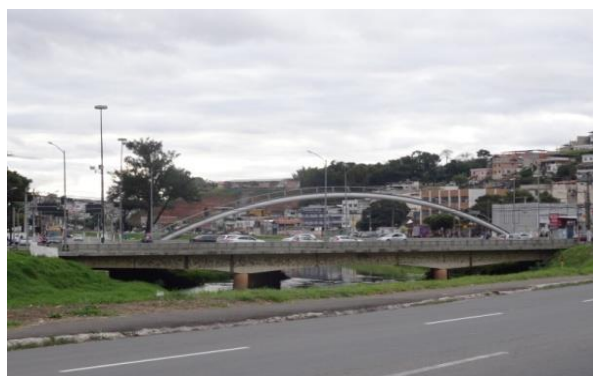
Figura 5: Ponte Pedro Marques.

Inaugurada em 18 de junho de 1934, vide figura 5, o seu projeto inicial possuía 50 metros de comprimento e 11,20 metros de largura, sendo de concreto armado e com três articulações semirrígidas no sistema denominado “Menager”. Nos anos 80 recebeu sua maior reforma tendo a sua largura mais que dobrada.
