AVALIAÇÃO DOS DANOS AMBIENTAIS PROVOCADOS PELO DESASTRE TECNOLÓGICO DA MINERADORA VALE S.A. NO VALE DO RIO PARAÓPEBA

*EVALUATION OF THE ENVIRONMENTAL DAMAGES CAUSED BY THE
VALE S.A. MINING COMPANY TECHNOLOGICAL DISASTER IN THE
PARAÓPEBA RIVER VALLEY*

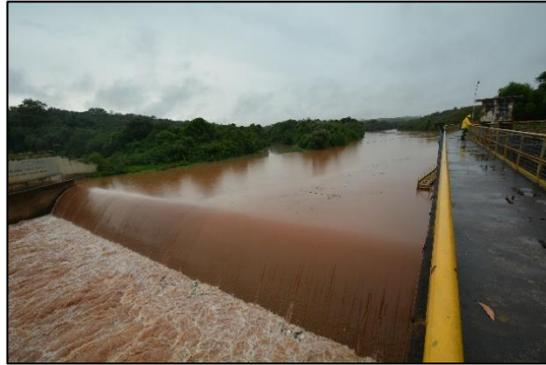
Figura 4: Confluência do rio Betim com o rio Paraopeba na barragem de Igarapé (CEMIG), em 06/02/2019 - Juatuba/MG. Foto: Alfredo Costa.

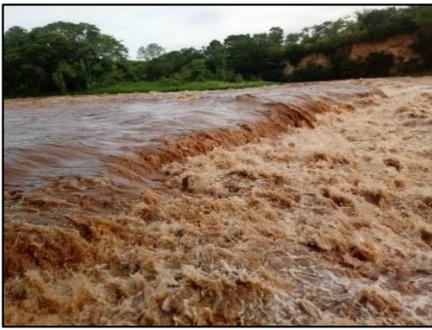
Figura 7: Aspecto do rio Paraopeba na área da Cachoeira do Choro em 21/02/2019. Foto: Manoel Braga (Morador)

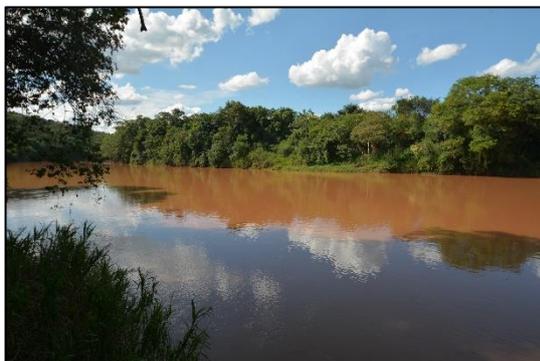
Figura 11: Aspecto do rio Paraopeba no Condomínio Paraopeba em 05/02/2019 - Pará de Minas/MG. Foto: Alfredo Costa.

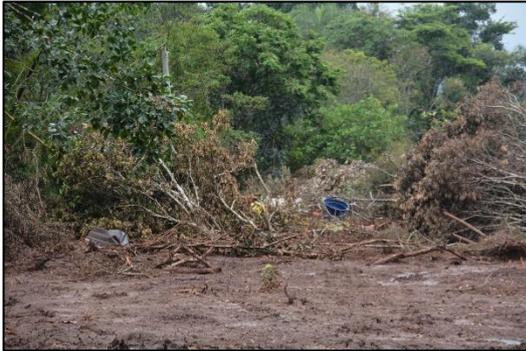
Figura 19: Aspecto da devastação no bairro Parque da Cachoeira – Brumadinho/MG. Foto: Alfredo Costa.

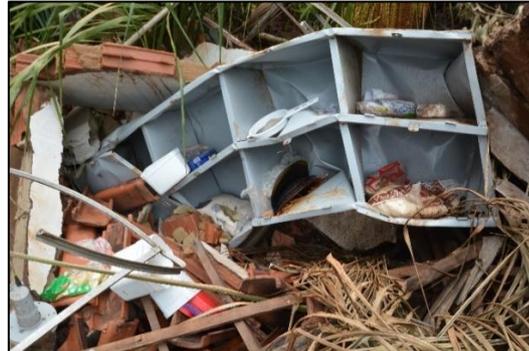
Figura 20: Aspecto do cotidiano destruído no Condomínio Parque da Cachoeira – Brumadinho/MG. Foto: Alfredo Costa.

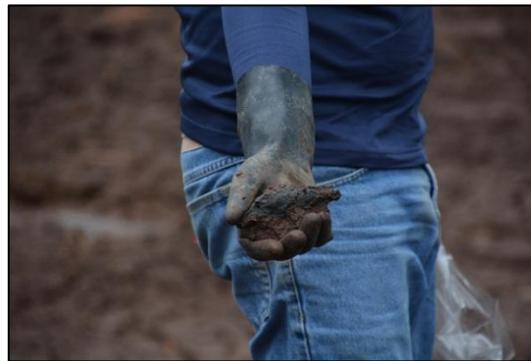
Figura 22: Coleta de amostras no bairro Parque da Cachoeira – Brumadinho/MG. Foto: Alfredo Costa.
