De la construcción entramada a la introducción de estructuras metálicas en Madrid

From timber-framed houses to the introduction of steel structures in Madrid

E. González-Redondo (*)

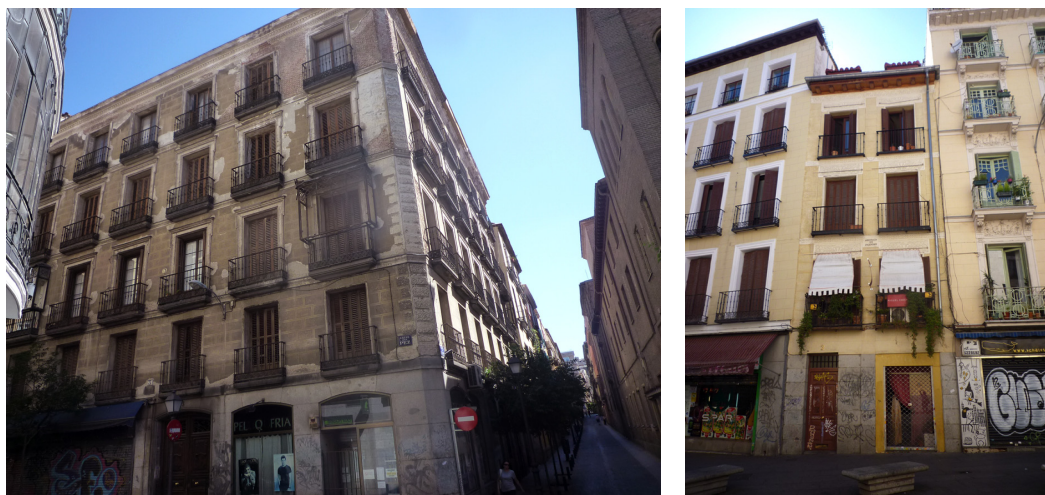
Figura 1. Casas construidas con entramado de madera en Madrid.

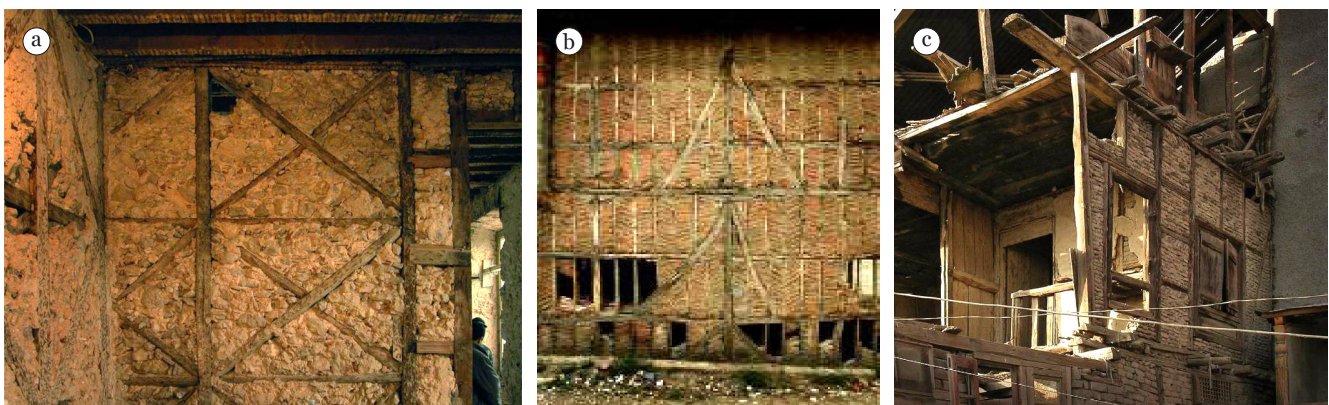
Figura 3. La construcción entramada en otros países: a) Sistema *Pombalino* (Portugal) (11), b) *Himis* en Turquía (8), c) *dhajji Dewari* en Srinagar (8).

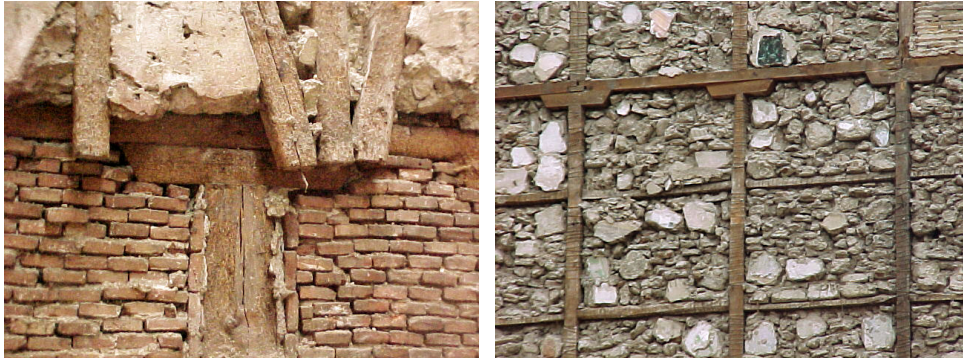
Figura 5. Detalles constructivos de entramado de madera en Madrid.

Tradicionalmente los muros medianeros se construían con entramado de madera (Figura 5 y Figura 6), a pesar de la recomendación de abandonar esta solución para evitar la propagación de incendios (13). Esta técnica va desapareciendo, y este caso marca esa tendencia, los muros de medianería de

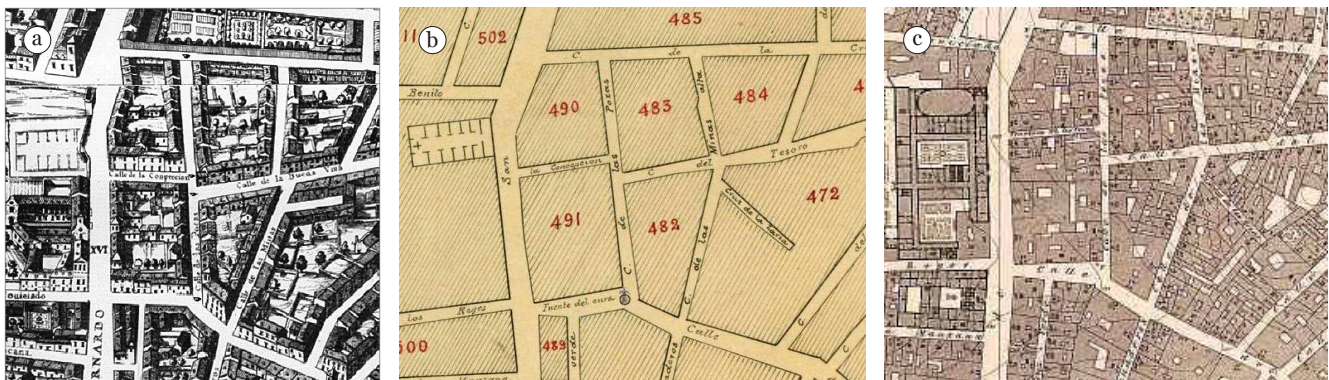
Figura 7. Planimetría histórica de la C/ del Pez c/v Minas c/v Pozas: a) Plano de Teixeira (1656), b) Plano de Espinosa de los Monteros (1759) y c) Plano Topográfico de Ibáñez Ibero (1872).

Se desarrolla el estudio del caso particular de una esquina, que en su origen tenía una única casa (Figura 7), y que se

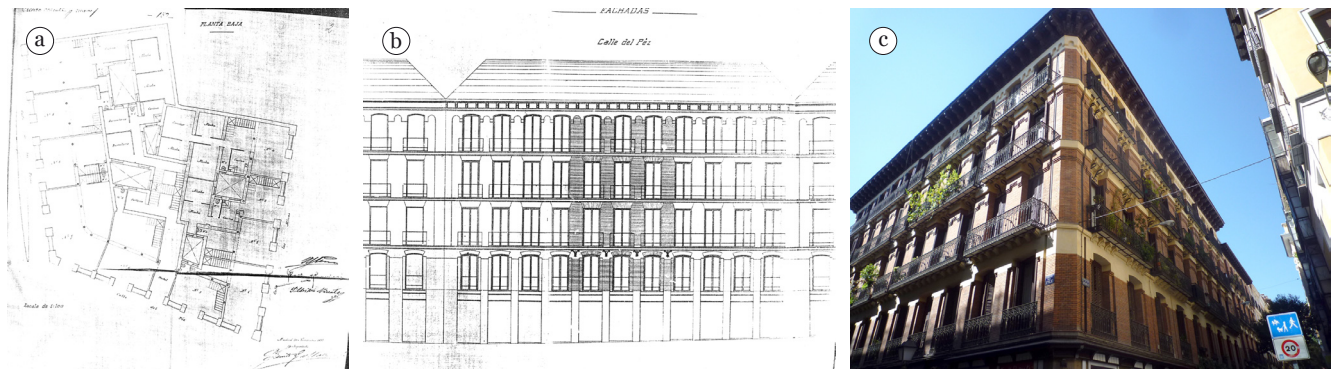
Figura 9. Casa en Pez 36: a) Planta baja, b) Alzado (AHPM nº 38.028) y c) Fachada.
