***ESTUDIO GEOCIENTÍFICO APLICADO AL  
ORDENAMIENTO TERRITORIAL***

# **LAS TERMAS DE RÍO HONDO**

**PROVINCIA DE SANTIAGO DEL ESTERO  
REPÚBLICA ARGENTINA**

***Buenos Aires  
OCTUBRE de 2018***

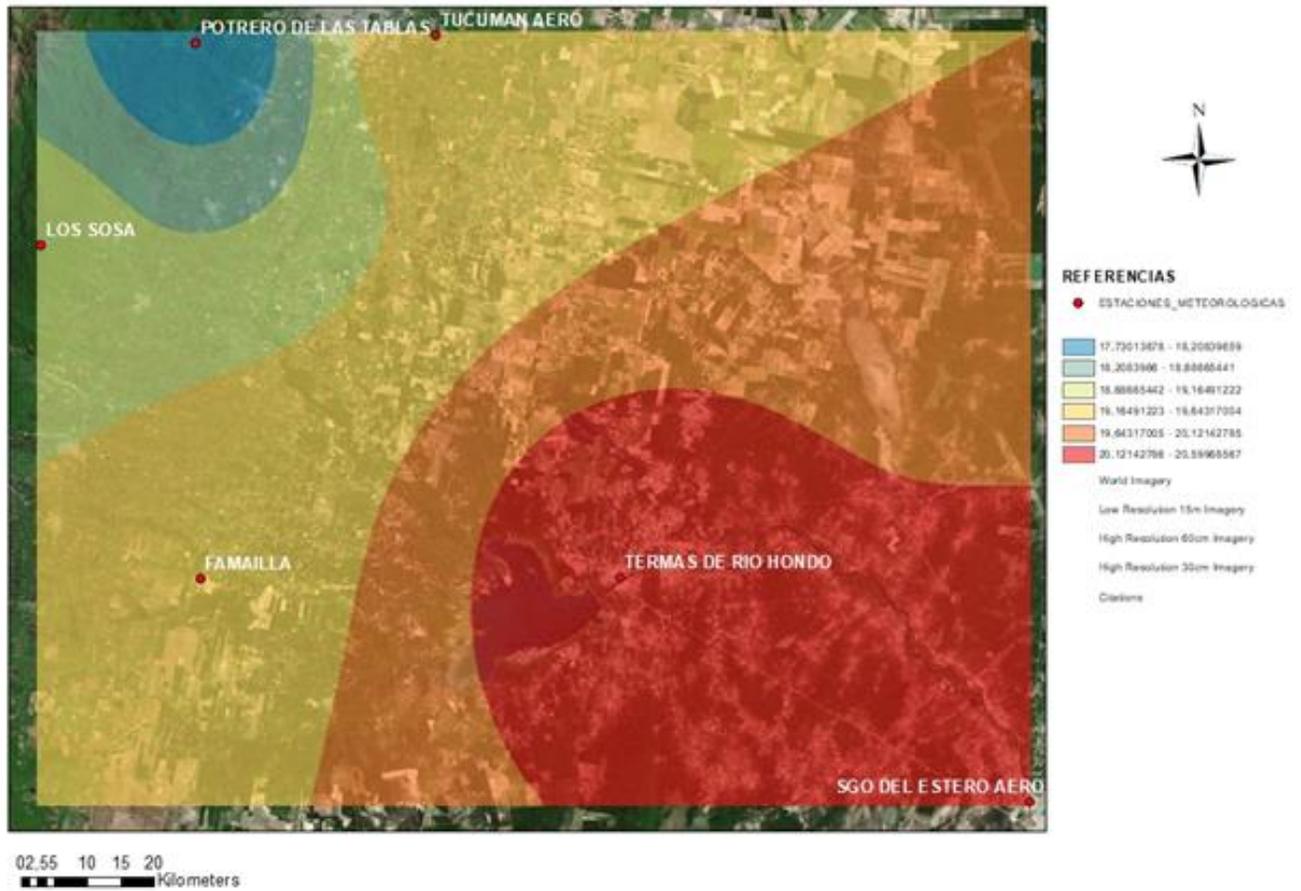
**Figura 2.8.** Variación de las temperaturas medias anuales en distintos sectores de la cuenca de aporte.

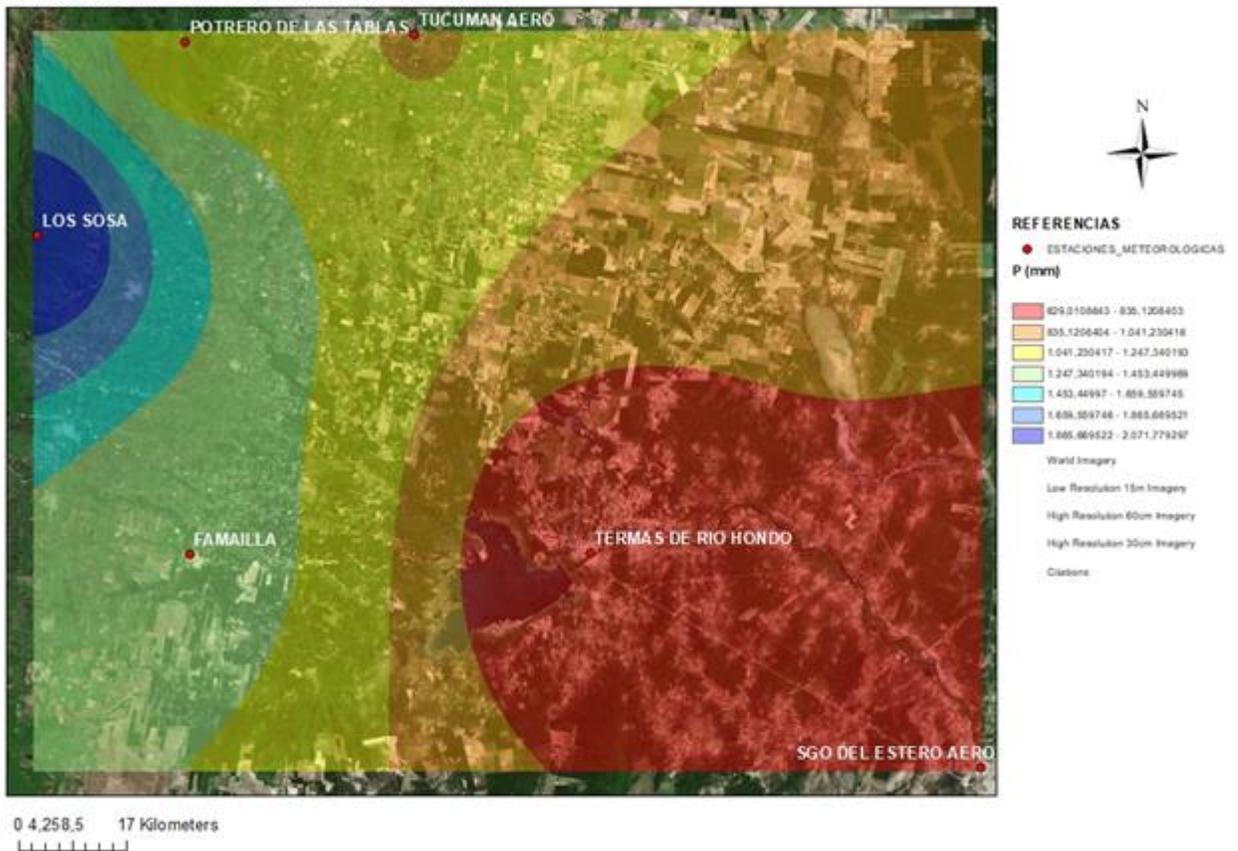
**Figura 2.10.** Variación de las precipitaciones medias anuales en la cuenca de aporte.

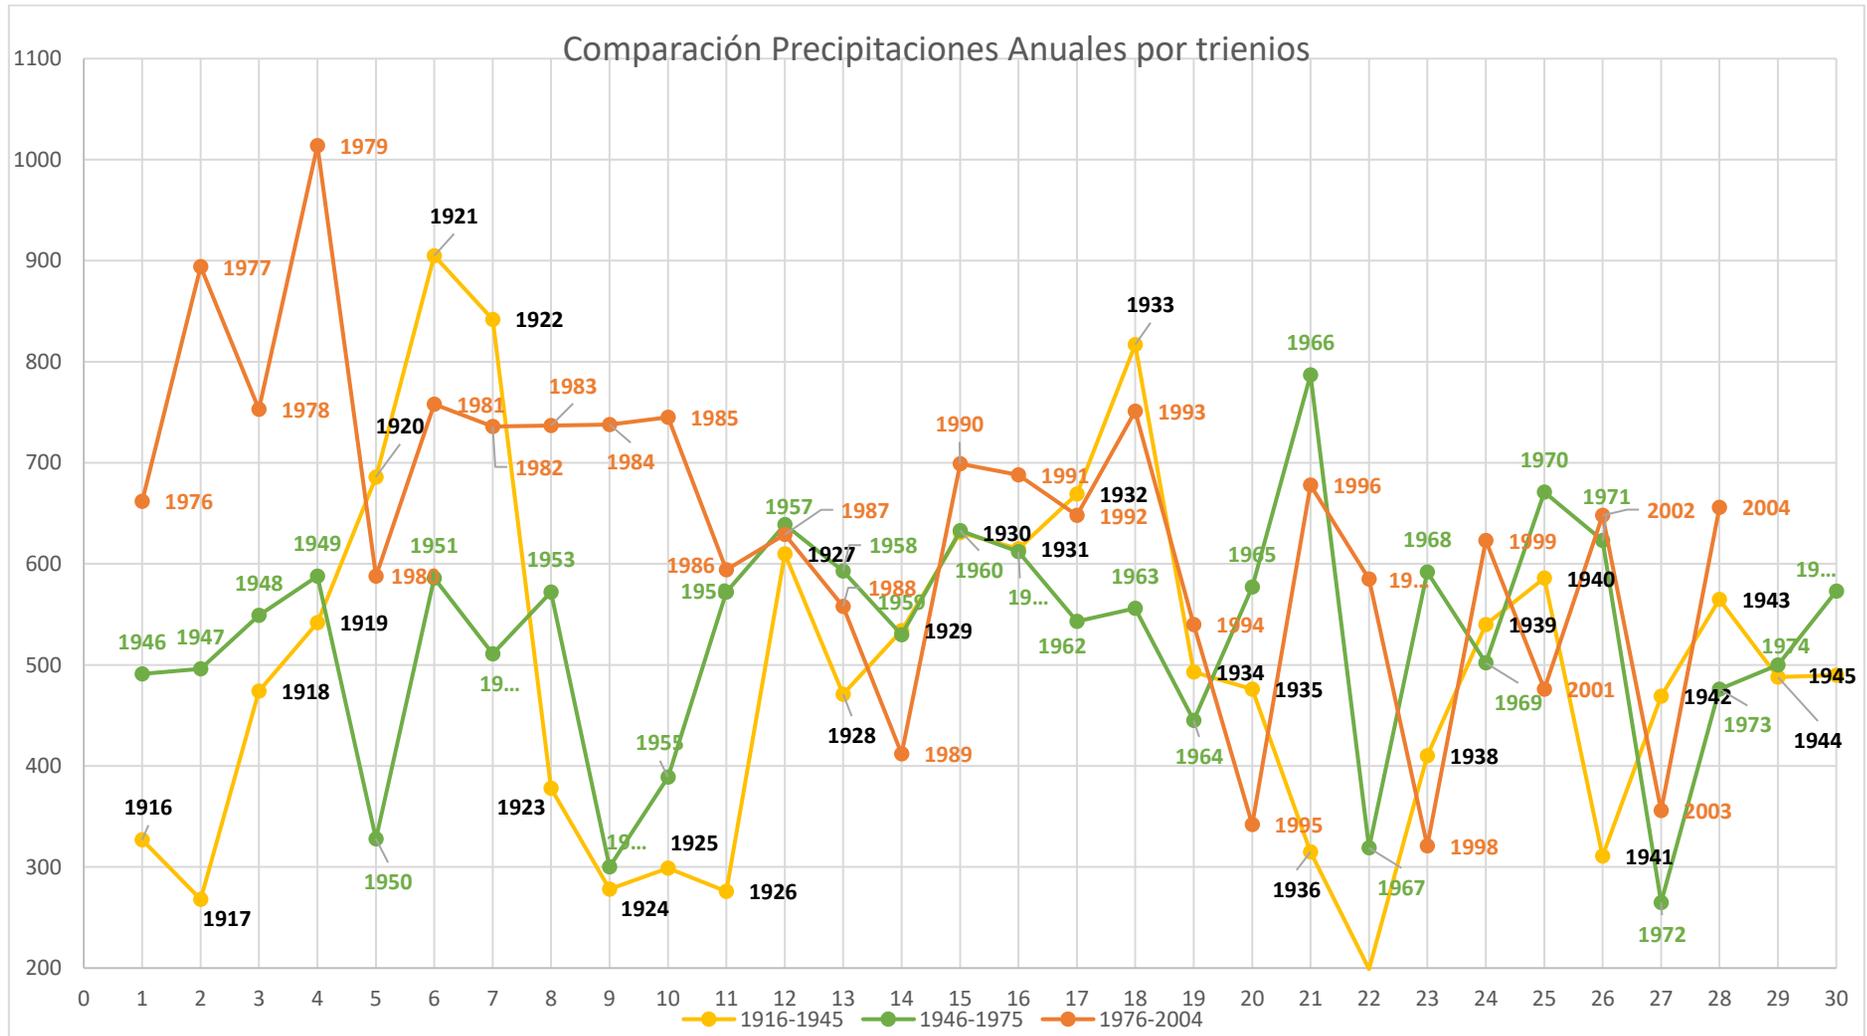
**Figura 2.11.** Comparación de precipitaciones anuales por trienios (INTA Termas de Río Hondo – Serie 1916-2004).

A partir del registro histórico de precipitaciones entre los años 1916 y 2004 proporcionado por el INTA de Las Termas de Río Hondo (ANEXO I), se presentan las siguientes figuras que se corresponden con el registro de las precipitaciones entre los años 1916 y 2004, en el mismo puede observarse una marcada alternancia entre períodos secos y períodos húmedos. La mencionada fluctuación se corresponde con algunos años que poseen un promedio de alrededor de 300 mm, tal como se registró durante 1924, 1925 y 1926; y, por el contrario, otros años, como 1921, 1977 y 1979, con 900 y hasta 1000 mm de agua precipitada (Figura 2.11.).

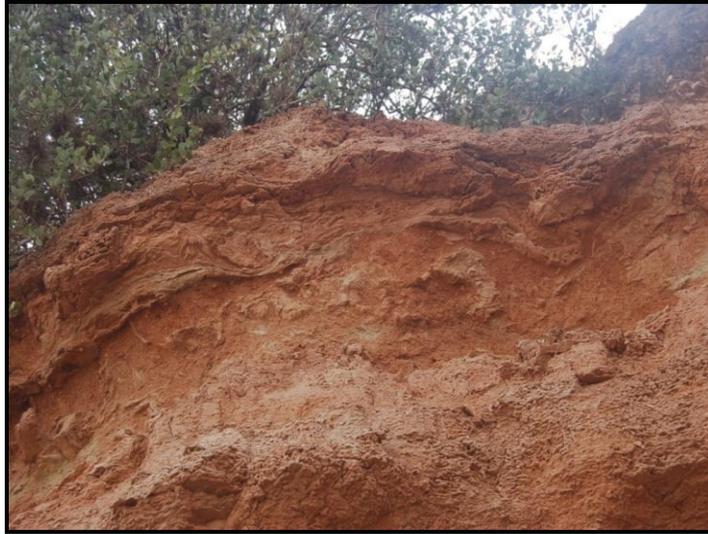
En proximidades del límite oriental del área de estudio, sobre la margen izquierda del río Dulce, esta sucesión sedimentaria fue reconocida como alternancias de capas centimétricas y decimétricas de limolitas y limolitas arcillosas rojizas y pardo rojizas bastante consolidadas, intercaladas con bancos de arcillitas oscuras consolidadas, ocasionales capas delgadas de arcillitas limosas verdes poco consolidadas y bancos decimétricos de areniscas grisáceas de tamaño de grano de fino a medio, más o menos compactas.

**Figura 3.1.** Intercalaciones de limolitas rojizas y arcillitas limosas verdes.

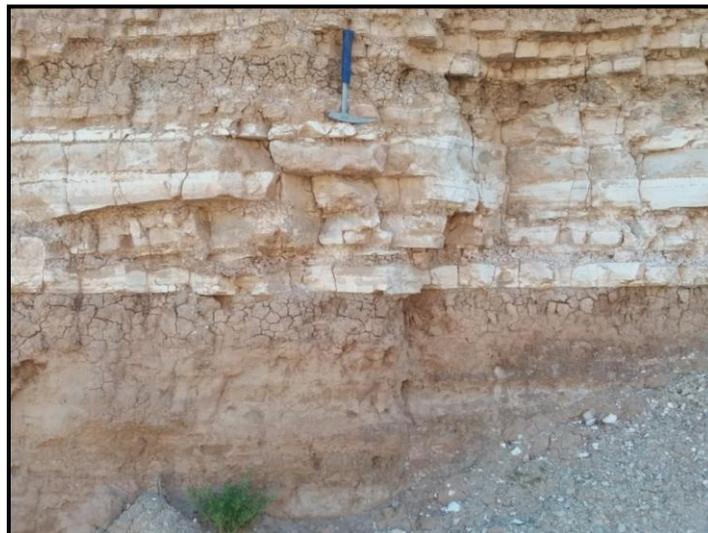
En inmediaciones a la planta de tratamiento cloacal de la localidad de Las Termas de Río Hondo, también sobre la margen izquierda del río Dulce, esta sucesión sedimentaria fue reconocida como intercalaciones de bancos estratificados decimétricos de areniscas tobáceas grisáceas blanquecinas, de tamaño de grano de fino a medio, friables y disgregadas en bloques centimétricos en los bancos superiores y moderadamente duras, competentes y continuas en los bancos inferiores, y capas mayormente centimétricas de arcillitas rojizas y pardo rojizas poco consolidadas y de limolitas verdes poco consolidadas.

**Figura 3.2.** Areniscas tobáceas blanquecinas intercaladas en capas de arcillitas rojizas.

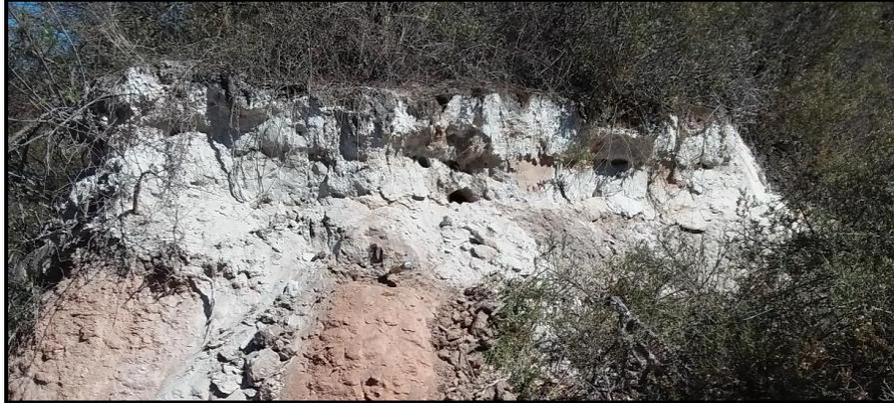
del tramo superior de esta secuencia de materiales. Su consistencia es de roca muy blanda y deleznable, pudiéndose reconocer además cristales milimétricos de mica negra en su composición.

**Figura 3.3.** Banco de toba blanca deleznable. Espesor: 60 cm.

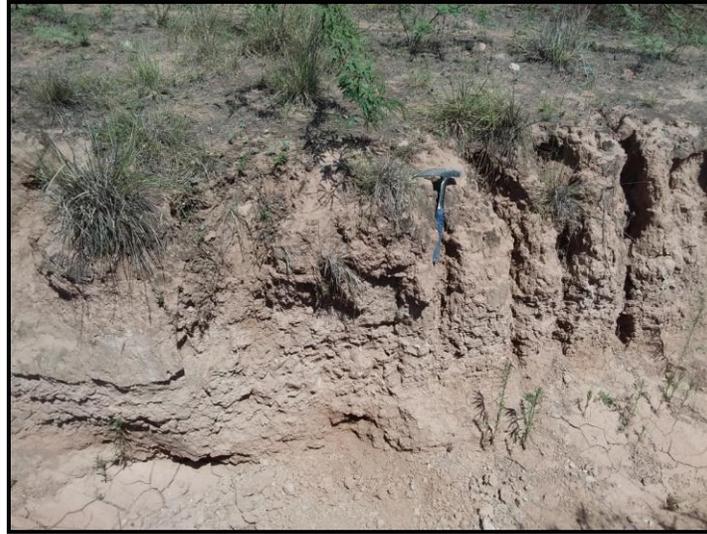
Se incluyen en esta unidad los depósitos limosos de origen eólico, conocidos como *loess* en la literatura geológica, que recubren casi por completo las sedimentitas continentales y la mayor parte del área de estudio. Recubren inclusive gran parte de los depósitos fluviales, en este caso se los ha despreciado en el mapeo. Sus potencias son muy variables, desde varios metros en las zonas centrales del área de estudio, hasta espesores decimétricos, al Norte y al Sur, coincidiendo con la poca profundidad a la que se encuentran las sedimentitas continentales y la manifestación de su relieve ligeramente ondulado.

**Figura 3.4.** Depósitos eólicos limitados en profundidad por sedimentitas continentales.

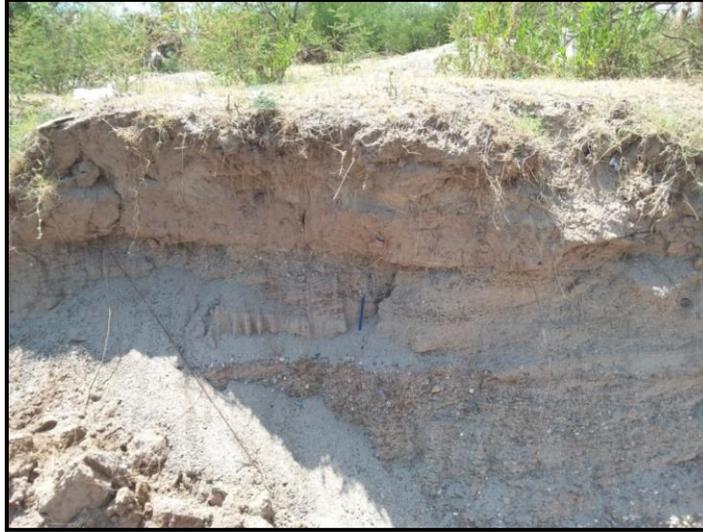
En proximidades del límite oriental del área de estudio, también sobre la margen izquierda del río Dulce, fueron reconocidos depósitos de barra constituidos por arenas sueltas blancas grisáceas, de tamaño de grano de grueso a muy grueso, hasta predominar la facción grava fina. El tamaño de los clastos en la base de la sección varía desde los 0,5 cm hasta los 2,0 cm de diámetro y se disponen en clara secuencia granodecreciente, al igual que todo el conjunto de la sección. Sus formas corresponden de redondeadas a subredondeadas cuando se refieren a composiciones cuarcíticas y graníticas, y de aplanados a subaplanados en clastos de composiciones pizarrosas. En conjunto, toda la sección se caracteriza por estratificaciones groseras del material.

**Figura 3.7.** *Grosera estratificación en depósitos de barra.*

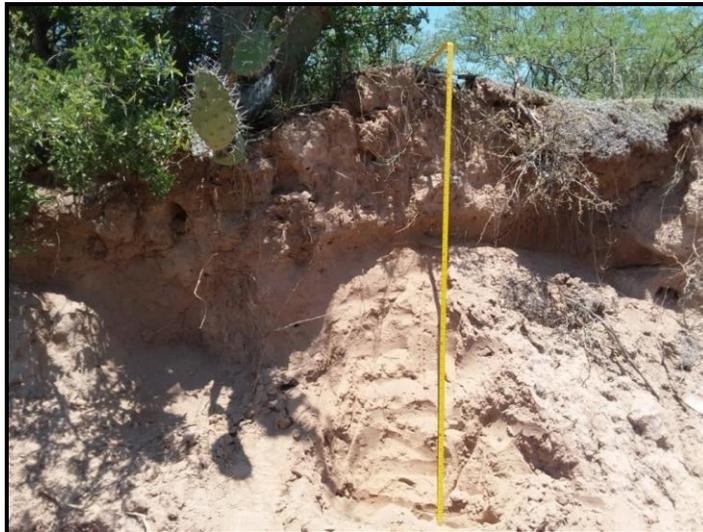
Al Norte de esta última ubicación se reconocen dos antiguos niveles de terrazas del río Dulce. Los depósitos del nivel aterrazado superior fueron reconocidos como arenas sueltas pardas rojizas, de tamaño de grano de muy fino a fino, con selección granodecreciente y disposición o estructura masiva.

**Figura 3.8.** *Depósitos masivos de terraza con cobertera superficial loésica.*

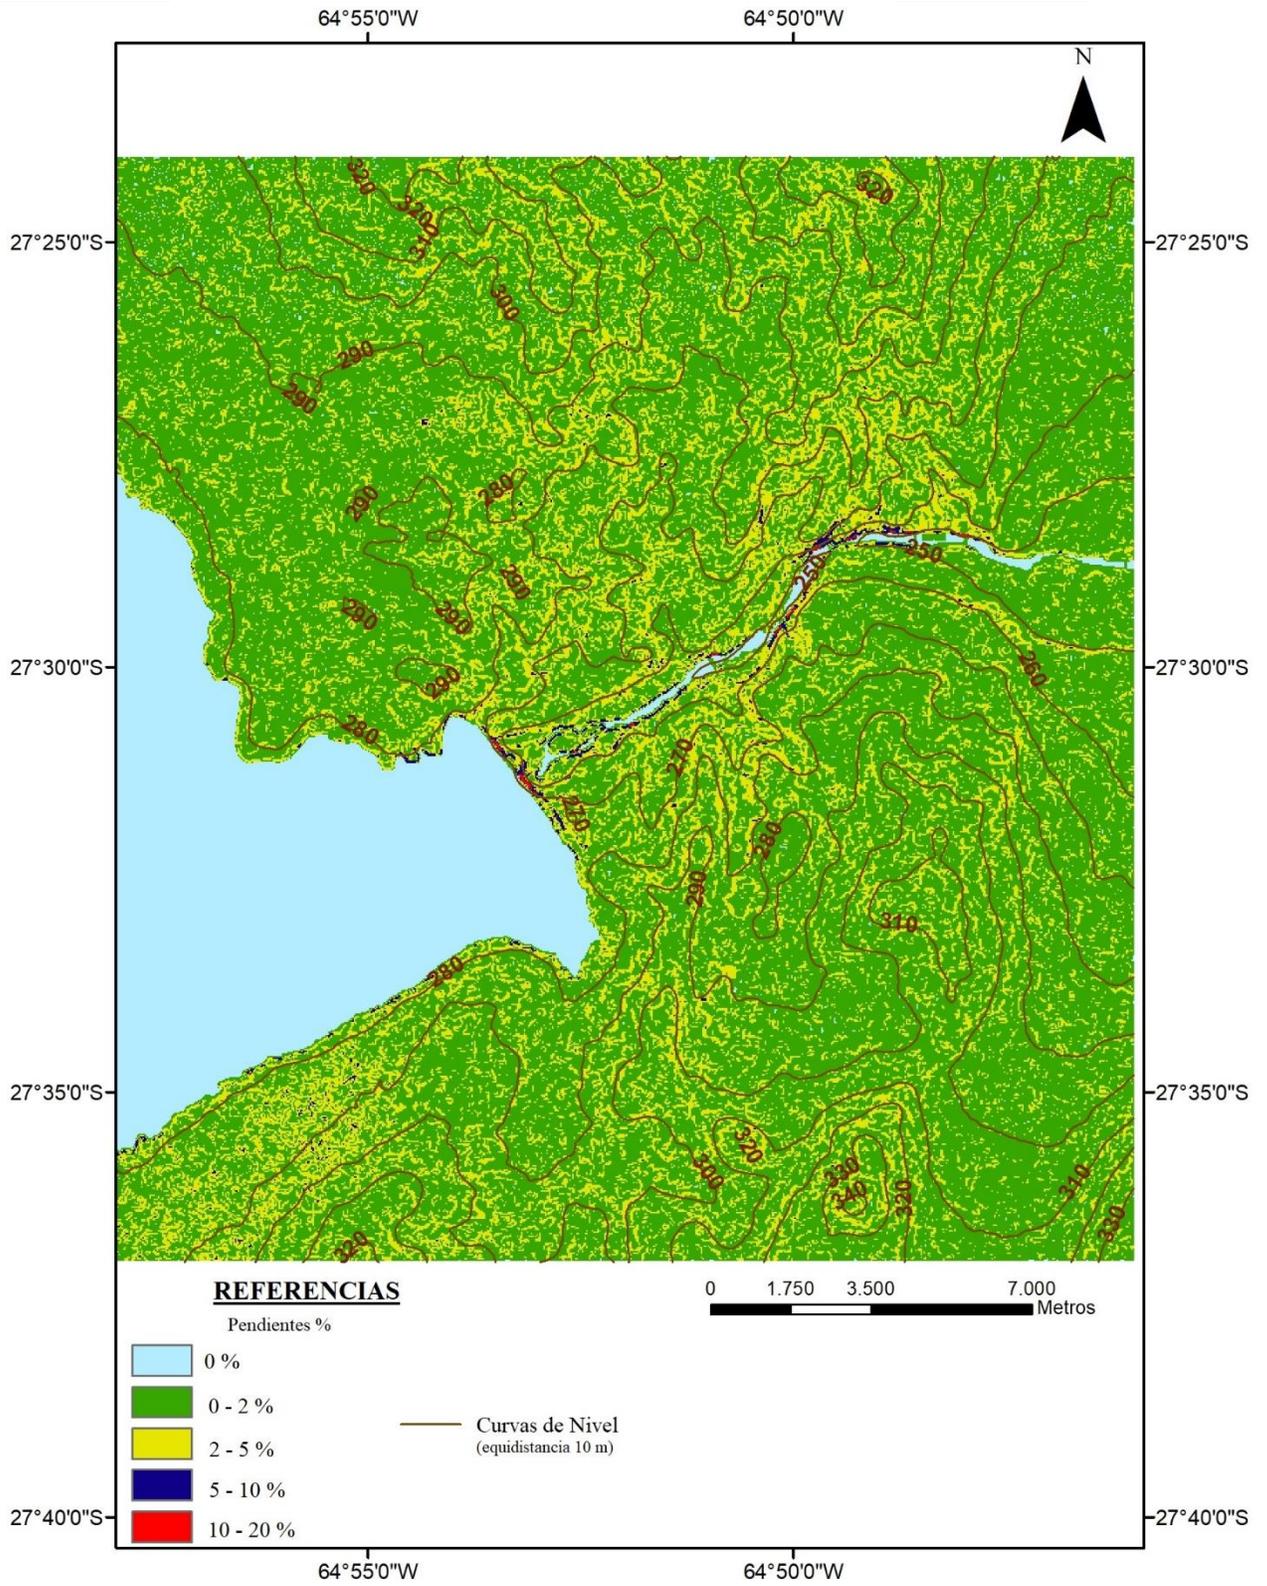
**Figura 4.1.** Mapa de pendientes de la zona de estudio.

El desnivel topográfico es escaso, ya que las cotas oscilan entre 345 y 245 m s.n.m., registrándose la región más alta en el sector Sur de la zona, en las estribaciones septentrionales de la Sa. de Guasayán y la zona topográficamente más baja se localiza en el centro del área en la planicie aluvial del río Dulce, descendiendo el nivel de Oeste a Este. La altura media el área de estudio es de aproximadamente 285 m s.n.m., con una pendiente media inferior al 2%. Las pendientes moderadas a altas, mayores de 6% llegando al 20% se ubican en las escarpas abruptas del río Dulce, aunque en el resto del área predominan pendientes bajas a muy bajas, registrándose pendientes de 0,5% e inferiores en varios sectores bajos de la zona (Figura 4.1.).

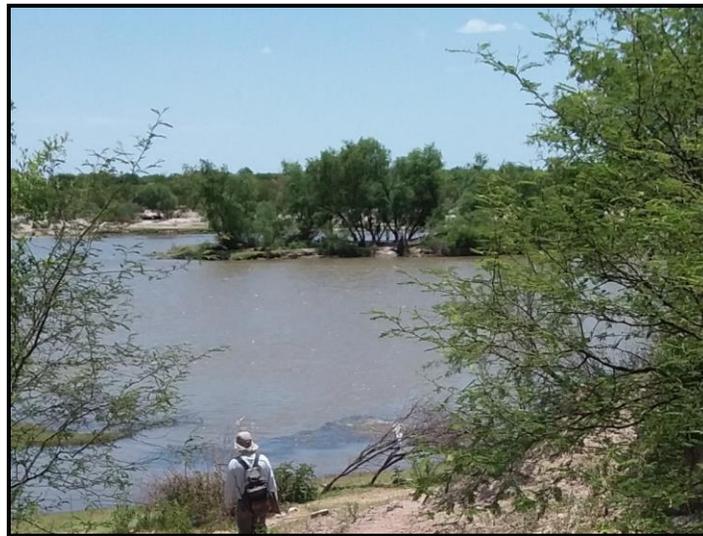
**Figura 4.2.** Barra longitudinal vegetada en el Río Dulce.

Las barras longitudinales se formaron debido a la pérdida de competencia en el transporte en la parte media del canal orientándose con el eje principal paralelo a la dirección de la corriente, alcanzando una longitud máxima de 1.100 m. Las barras marginales se desarrollan en áreas de energía relativamente baja a lo largo de las márgenes laterales de la corriente principal, creciendo hacia la parte interior del canal, poseyendo la mayor encontrada en el área 1.600 m de largo por 370 m de ancho.

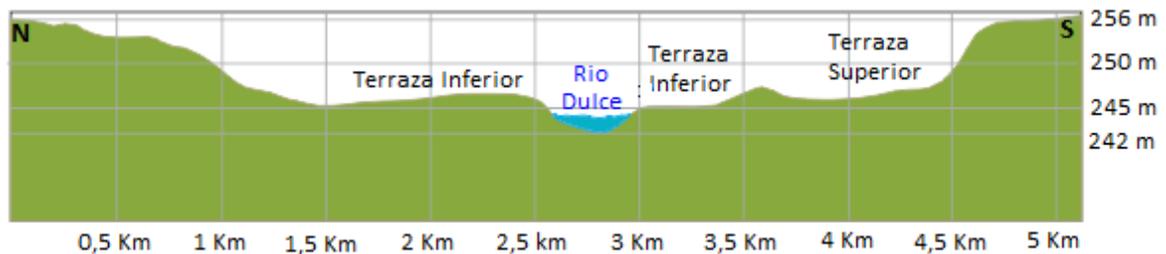
hacia aguas abajo saliendo de la zona de estudio. Son terrazas asimétricas, ya que se presenta un nivel superior más antiguo, y un nivel de terraza inferior reciente; el perfil transversal denota dos niveles sobre su margen derecha, mientras que de la margen izquierda solo un nivel, lo que evidencia que la migración lateral del canal fluvial es más rápida que la incisión vertical. La escarpa de la terraza inferior tiene una altura aproximada de 1 metros mientras que la de la terraza superior tiene aproximadamente 5 metros.

Figura 4.3. Perfil transversal al río Dulce.

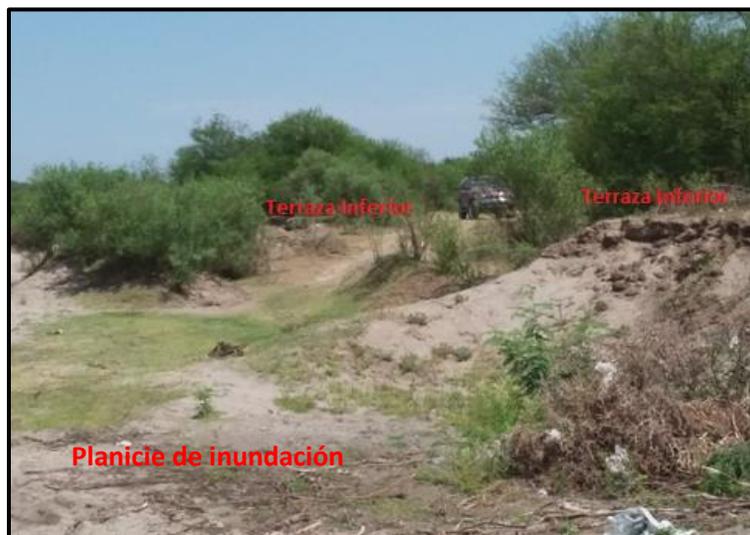
Figura 4.4. Terraza Inferior del Río Dulce en la zona Este del área de estudio.

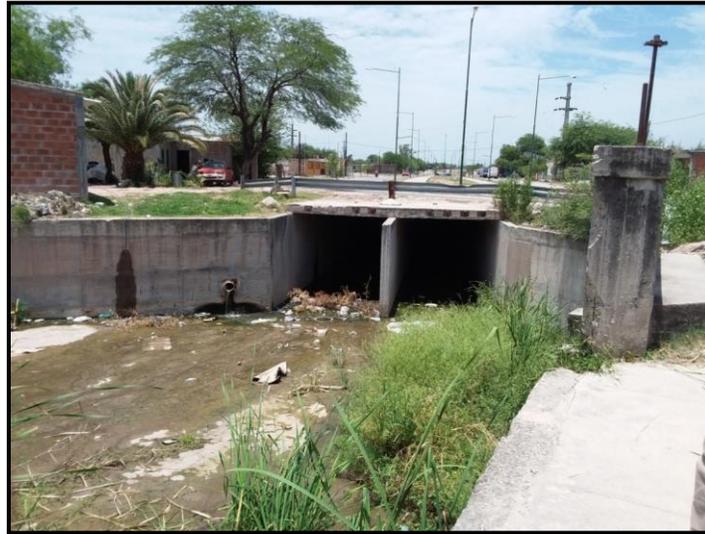
**Figura 4.5.** Inicio del entubamiento del Aº Chujchala al ingresar a la ciudad.

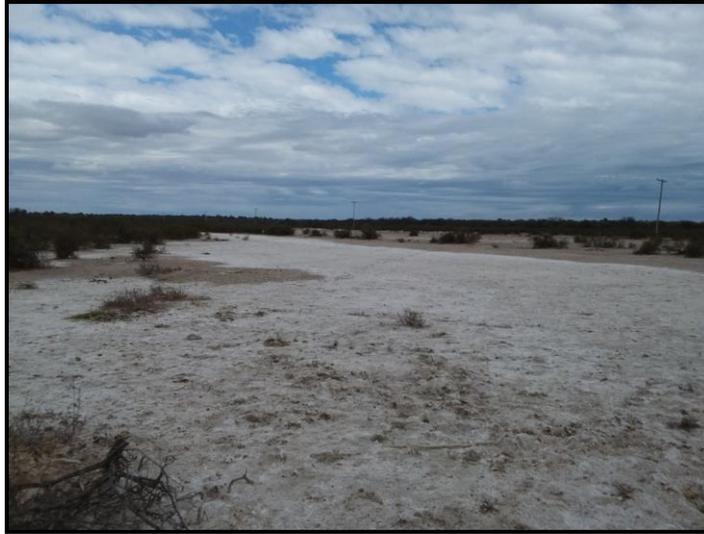
**Figura 4.7.** Bajo salino al Norte de la ciudad.

Los bajos salinos están conformados por una planicie limo-arcillosa con abundante presencia de sales, el anegamiento de este sector se puede producir por el escurrimiento del agua de origen pluvial o por la elevación del nivel freático que en muchas zonas se localiza a menos de 1 metro de la superficie del terreno. Cuando estas aguas se ven retenidas en las zonas bajas se produce la concentración y precipitación de las sales por evapotranspiración. En el área de estudio se encuentra ubicado un bajo salino al Norte de la localidad de Las Termas de Río Hondo, con un drenaje muy restringido y una pendiente regional que ronda el 0,2% y en escasos sectores hay presencia de peladales como consecuencia de la depositación de sales solubles presumiblemente por ascenso capilar.

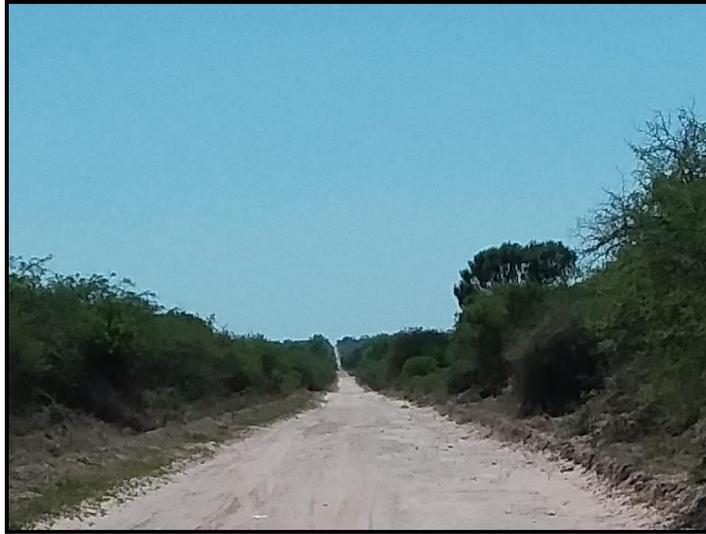
Esta geoforma presenta un relieve suave y ondulado, relacionado con las sedimentitas continentales localizadas en la Sa. de Guasayán y sus alrededores. Está conformado por lomadas y ondulaciones subparalelas que no superan los 80 metros de altura con pendientes que rondan el 1,5%, poseen rumbo casi Norte-Sur desarrolladas en el sector austral del área de estudio. Está cubierto por distintos espesores de material de origen eólico (loess).

**Figura 4.8.** Relieve ondulado en la zona Sur del área de estudio.

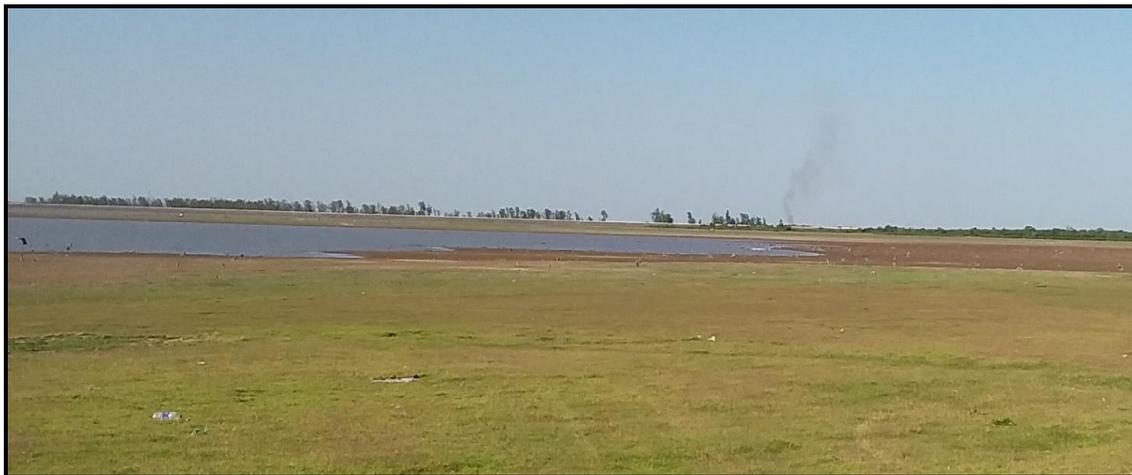
La planicie lacustre o zona de perilago es un sector angosto de muy bajo relieve relativo aladoño al lago del embalse, inundable en la época de lluvias cuando aumenta el nivel del embalse o por ascenso del nivel freático. Conformar verdaderos “humedales”.

**Figura 4.9.** Zona del perilago en los alrededores del embalse Río Hondo.

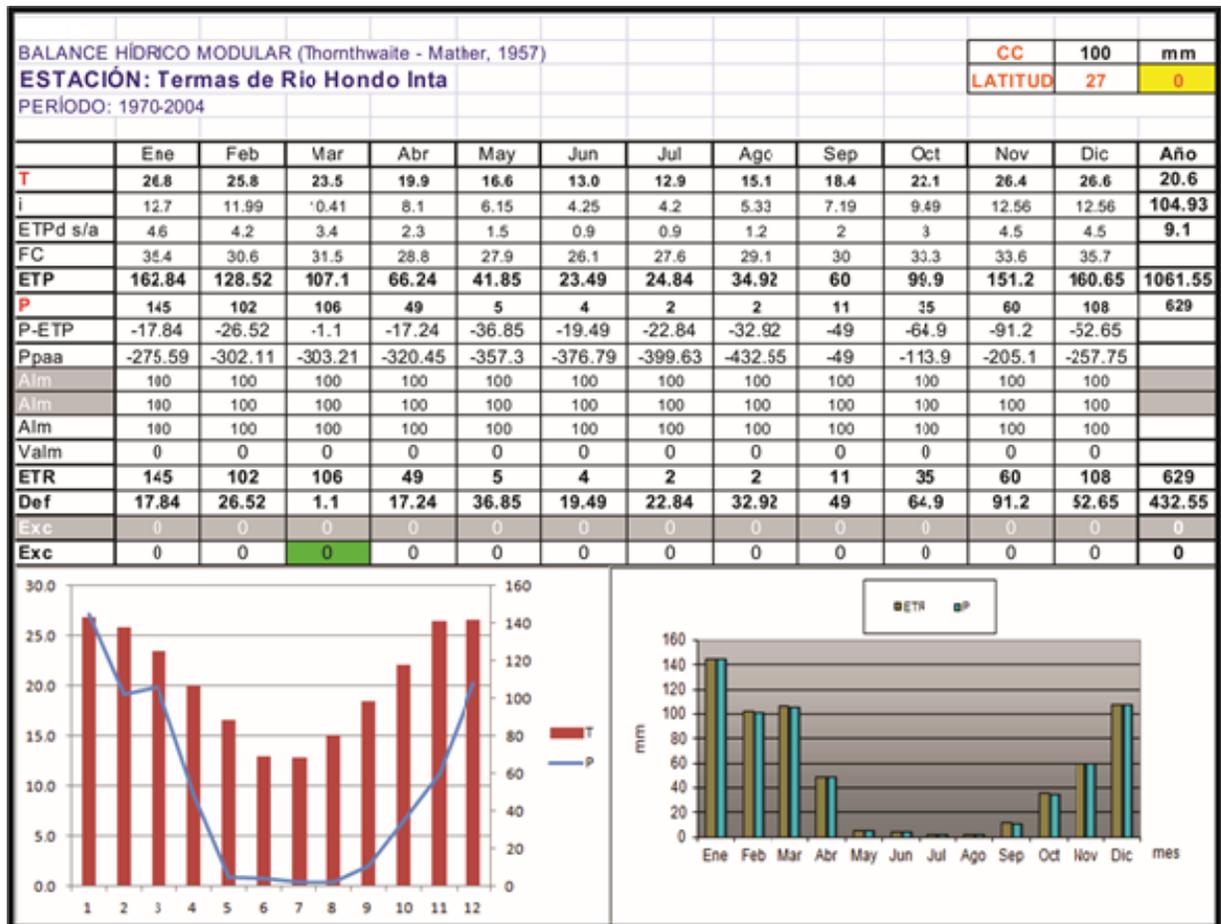
Figura 5.1. Balance hídrico para Las Termas de Río Hondo.

Los suelos de la zona de estudio se caracterizan por ser poco desarrollados como consecuencia de la escasez de precipitaciones, alrededor de 600 mm anuales y las temperaturas elevadas. El régimen de humedad de los suelos es Ústico, característico de zonas semiáridas, en donde el suelo se encuentra seco por lo menos 90 días acumulativos al año, pero adquieren suficiente humedad durante el verano como para permitir el crecimiento de plantas. El régimen de temperatura de los suelos es Térmico, con una temperatura media anual cercana de 20,6 °C. Estas condiciones climáticas generan que estos suelos tengan humedad sólo durante el verano y no puedan almacenar agua debido a que el déficit hídrico se mantiene durante todo el año. En la Figura 5.1. puede observarse el balance hídrico de los suelos realizado a partir de datos del INTA para la serie temporal 1970-2004.

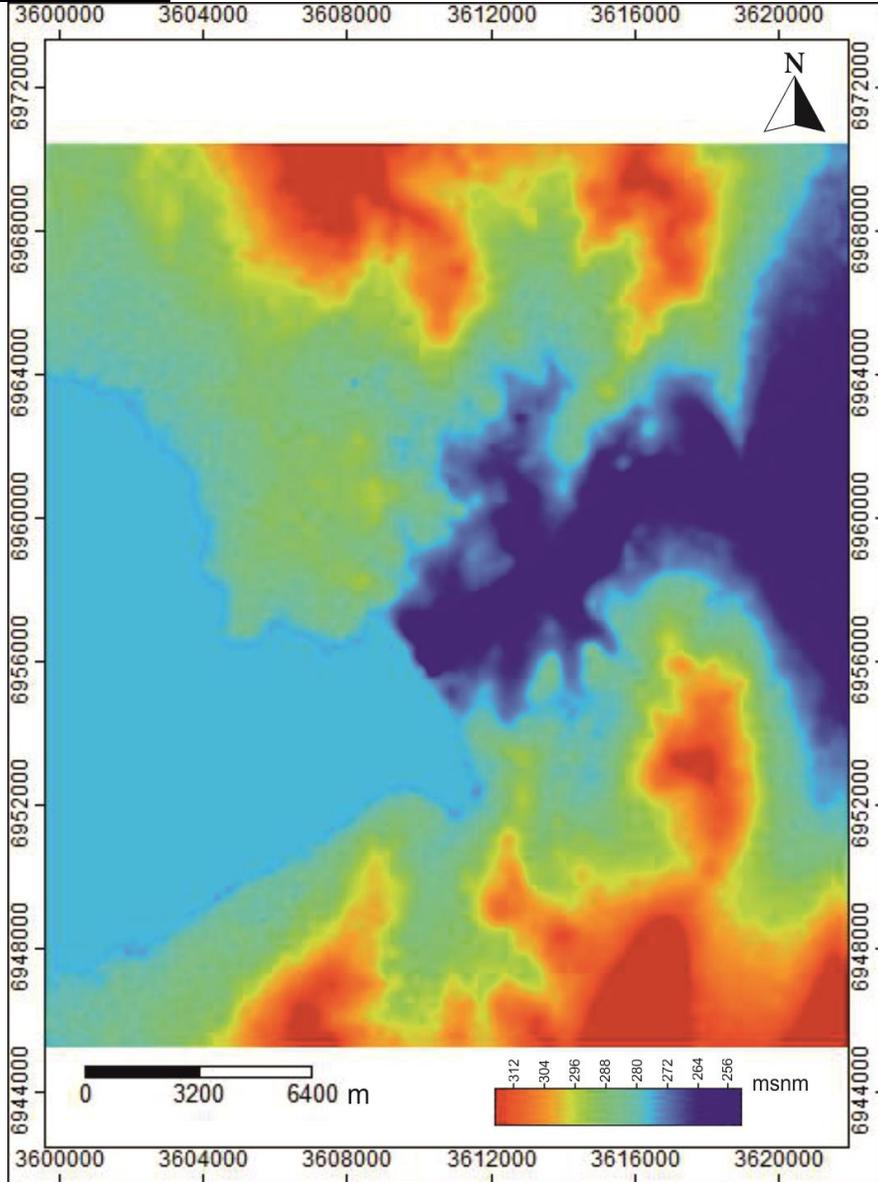
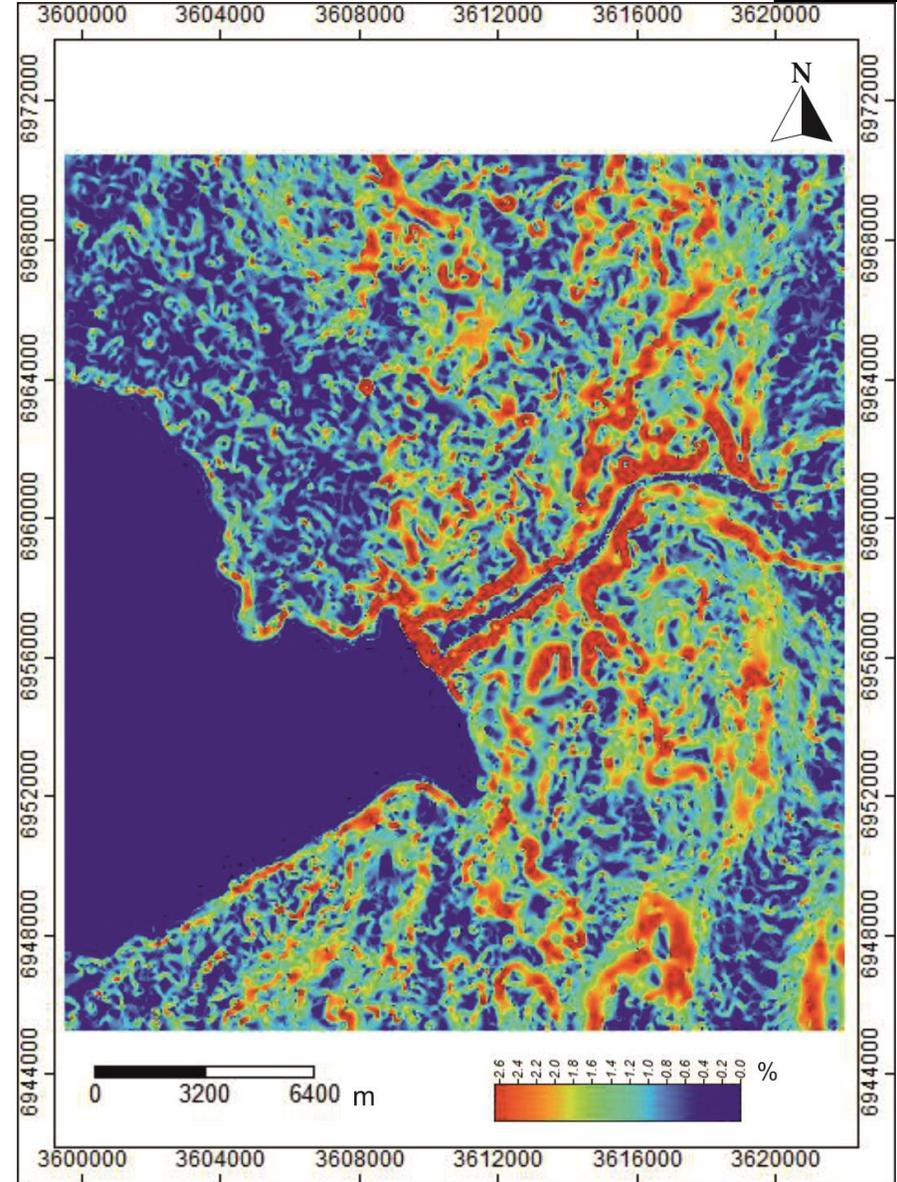
**Figura 5.2.** Mapas de alturas (izquierda) y pendientes (derecha) de la zona de estudio.

El relieve de la zona es suavemente ondulado con una altura media de 285 m s.n.m., donde las alturas máximas corresponden a la porción septentrional de la Sierra de Guasayán con alturas máximas que llegan a 345 m s.n.m. Las zonas más bajas se encuentran en la planicie aluvial del río Dulce, en su parte oriental, con alturas que varían entre 240 y 250 m s.n.m. (Figura 5.2.). La pendiente media de la zona es del 1,9%, observándose los valores máximos en las zonas de las barrancas del río Dulce con pendientes superiores al 10%. Los valores mínimos rondan el 0,3% en los sectores más bajos (Figura 5.2.).

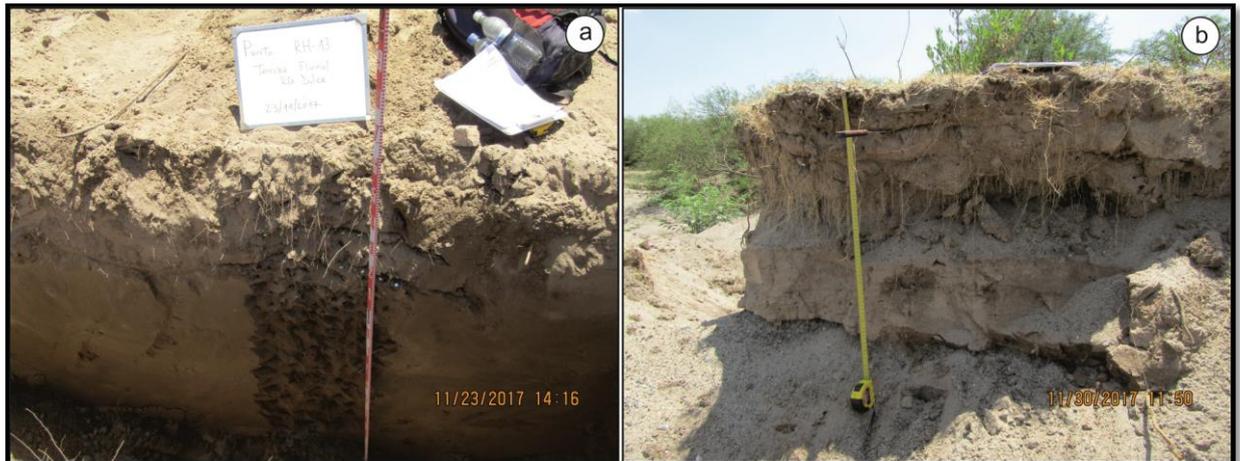
**Figura 5.3.a.** Ustifluente típico desarrollado en la terraza fluvial del río Dulce en su margen derecha.  
**b.** Ustifluente mólico desarrollado sobre una barra fluvial lateral del río Dulce en su margen izquierda.

Los Ustifluventes típicos fueron descritos en las terrazas de la margen derecha del río y caracterizan morfológicamente por presentar perfiles edáficos con secuencias de horizontes Ak/Ck1/Ck2 o A/ACk/Ck formados principalmente sobre materiales fluviales arenosos en donde la característica más sobresaliente es la presencia de altos contenidos de carbonatos libres. Constituyen suelos de colores claros con valores de Value de 6 o menos, de textura franca a franca arenosa y estructura en bloques débiles a moderados. A estos suelos pertenecen los perfiles edáficos RH-13 (Figura 5.3a) y RH-19 que se describen en el Anexo II. Aguas abajo de la ciudad de Las Termas de Río Hondo, a la altura de la planta de efluentes cloacales, se describieron Ustifluventes sobre terrazas compuestas por sedimentitas terciarias con escaso desarrollo con secuencia de horizontes A/R (RH22).

En las barras fluviales centrales, como la que conforma la reserva "Tara Inti", se observan Entisoles correspondientes al subgrupo Ustipsammentes oxiácuicos, formados a partir de capas de arenas de granulometría variable que fueron depositadas por el río Dulce. Estos suelos suelen estar saturados de agua dentro del metro de profundidad durante los meses de verano, una secuencia de horizontes A/AC/C y texturas franco arenosa a arenosa franca (perfil RH-17). En las barras fluviales laterales se observaron suelos que son el resultado de la dinámica fluvial normal de estos ríos, en donde se alternan períodos húmedos, durante los cuales prevalece los procesos de erosión-sedimentación, con períodos secos que permiten el predominio de la pedogénesis por sobre la erosión-sedimentación. Como consecuencia de ello se pudo observar suelos enterrados por eventos de crecidas fluvial que quedaron en el registro del perfil edáfico. Estos suelos fueron clasificados como Ustifluventes mólicos y presentan una secuencia de horizontes de tipo A/AC/C/2Ab/2Cb, en donde los tres primeros horizontes corresponden a un suelo joven pobremente desarrollado a partir de material arenoso depositado por una crecida y por debajo los dos horizontes enterrados con un horizonte A de color más oscuro y textura más fina (Figura 5.3b). Este último formado bajo condiciones más estables y con aporte de materia orgánica (perfil RH-24).

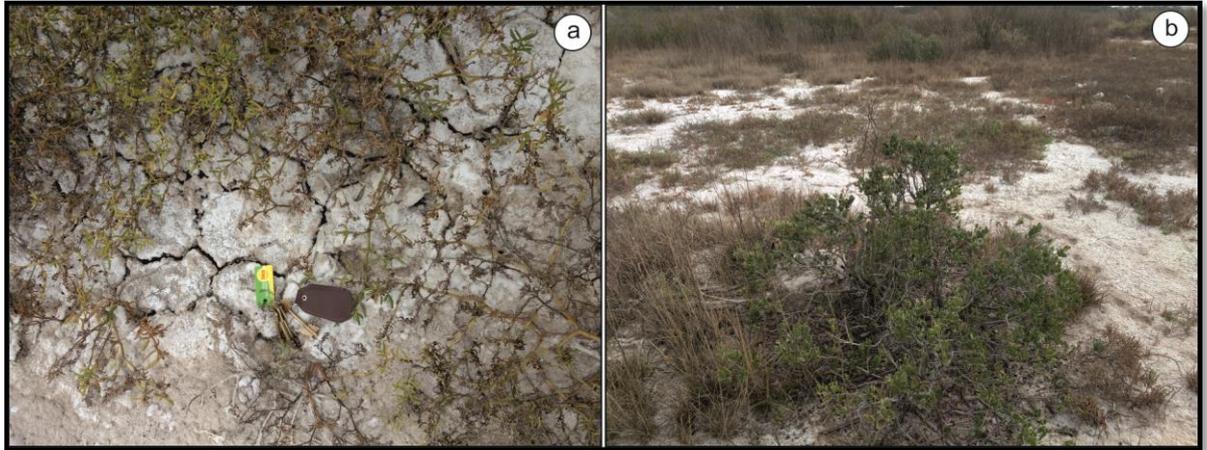
**Figura 5.5.** a. Eflorescencias salinas y grietas de desecación en suelos de los bajos salinos. b. Terrenos con intercalaciones de vegetación hidrohálófila y sectores de suelos desnudos.

Estos suelos se encuentran en las depresiones localizadas al Sur de los altos estructurales. Constituyen zonas bajas e inundables, con escaso escurrimiento y deficiencia de drenaje. Son suelos poco a moderadamente profundos, formados a partir de materiales poco consolidados, de texturas franco limosas a franco arenosas y débilmente estructurados debido a la presencia de una salinidad elevada que se evidencia en superficie por la presencia de eflorescencias (Figura 5.5a). Estos sectores se encuentran sometidos a procesos de salinización muy importantes y se caracterizan por la presencia de "parches" de vegetación hidrohálfila, intercalados con manchones de suelos desnudos (Figura 5.5b).

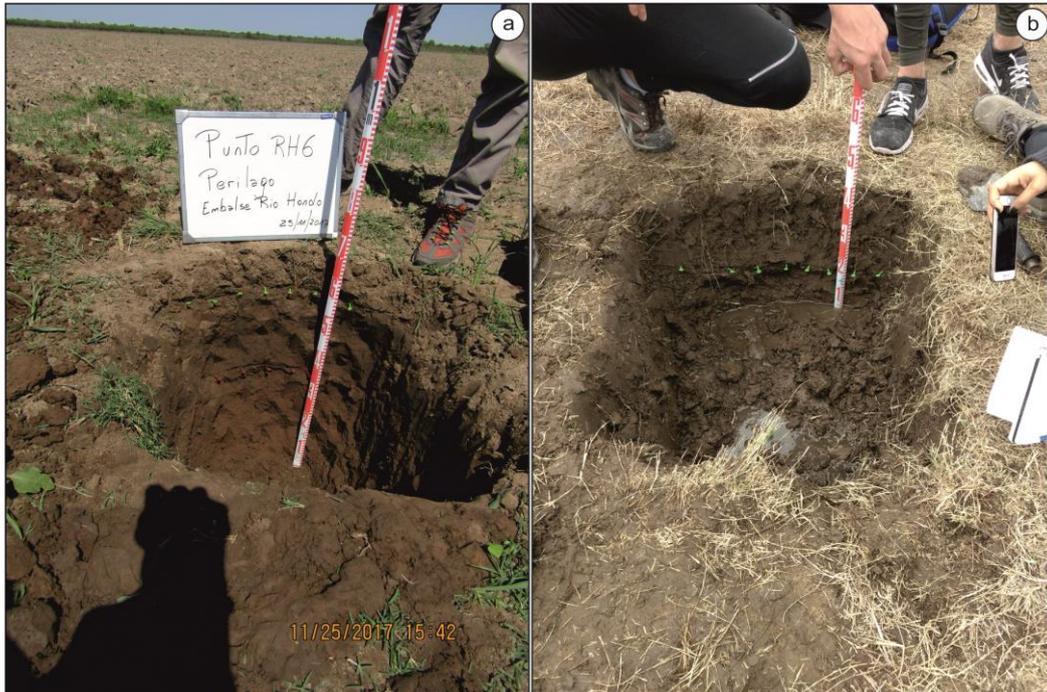
**Figura 5.6 a.** Suelo del perilago desarrollado en el sector Norte del embalse Río Hondo. **b.** Suelo del perilago desarrollado frente al autódromo municipal.

Constituyen suelos desarrollados bajo condiciones de humedad ácuicas debido a la influencia de la freática y que tienen una elevada salinidad. Estos suelos suelen ser utilizados por los pobladores locales para alimentar al ganado ya que sobre el mismo existen pastizales que se mantienen durante todo el año. Taxonómicamente los suelos pertenecen al orden Molisol, compuestos por un epipedón mólico con más de 1% de materia orgánica y 20 cm de espesor, de textura franco limosa y bien estructurado. Se los ha clasificado como pertenecientes al Subgrupo Haplustol oxiácuico por que se encuentran saturados con agua durante años normales por 20 o más días consecutivos dentro de los 100 cm de profundidad como consecuencia del ascenso del nivel freático durante el período estival. Como evidencia de la fluctuación de la freática se han descripto en el perfil la presencia de moteados que son rasgos de procesos de óxido-reducción. Los perfiles descriptos tienen secuencias de horizontes de tipo Ag1/Ag2/ACg/Cg o Ap/Ag/Cg o Ap/Cg (Figura 5.6a y b).

A estos suelos pertenecen los perfiles edáficos RH-1, RH-6 y RH-16 que se describen en el Anexo II. De acuerdo a la clasificación de suelos salinos del Laboratorio de salinidad de Estados Unidos (Richards, 1954), estos suelos se clasifican como salinos sódicos (Tabla 5.3).

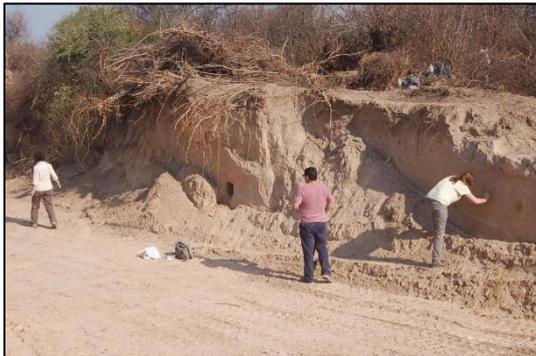
**Figura 6.2.** Talud en corte. Ubicación: Italia esq. Salta. Depósitos eólicos. Muestra TRH-3, prof. 2,00 m. Nivel freático no detectado.

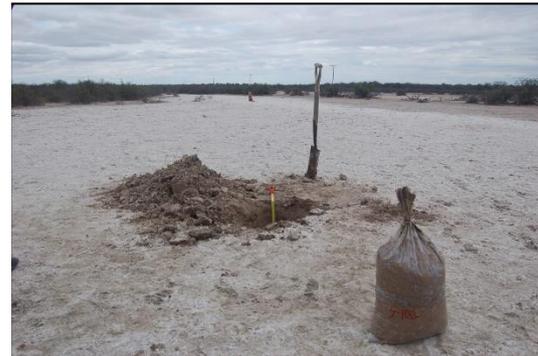
**Figura 6.3.** Sondeo manual. Ubicación: chacra privada al Norte de la RN-9. Depósitos eólicos. Muestra TRH-6, prof. 0,80 m. Prof. nivel freático: 0,85 m.

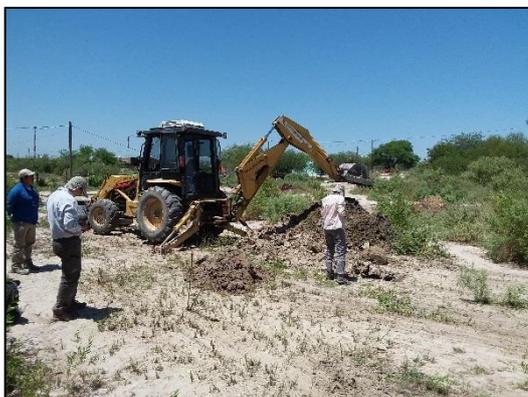
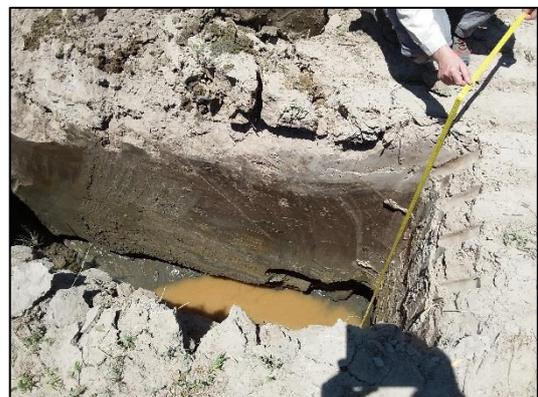
**Figuras 6.4 y 6.5.** Apertura de calicata exploratoria con máquina retroexcavadora. Ubicación: Chaco esq. Necochea. Depósitos fluviales. Muestra TRH-10, prof. 1,30 m. Prof. NF: 2,00 m.

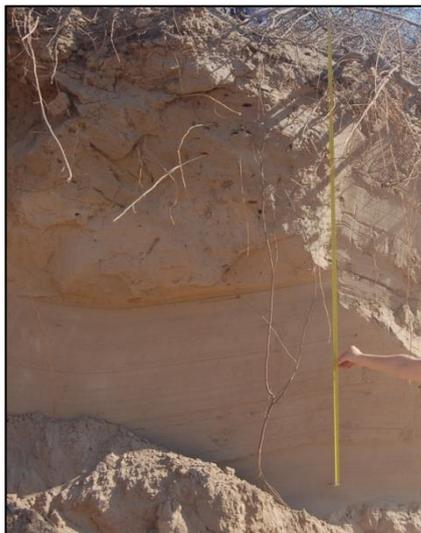
PERFIL TRH-3			
TIPO	Talud en corte.	FECHA	10/08/2017.
DIRECCIÓN	Italia esq. Salta.	LITOLOGÍA	Depósitos eólicos.
LOCALIDAD	Las Termas de Río Hondo.	ID. MUESTRA	TRH-3.
COORDENADAS	27°29'07,3" S; 64°51'47,3" O.	PROF. MUESTRA	2,00 m.

0 – 2,00m	Limo arenoso (arena Ø muy fina) de color pardo grisáceo y de aspecto seco y pulverulento. Estructura masiva y compacidad muy suelta. Plasticidad de nula a muy baja. Contenido en humedad nulo. Perfil vertical homogéneo en todas sus características físicas.
-----------	---

NIVEL FREÁTICO	No detectado.	CLASIF. SUELO	ML-limo de baja plasticidad con arena.
----------------	---------------	---------------	--

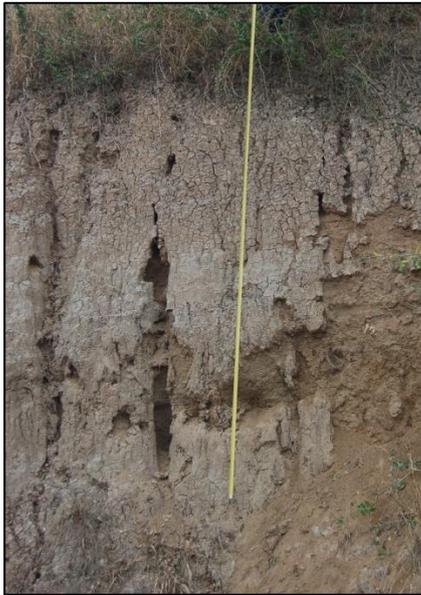
PERFIL TRH-4			
TIPO	Talud en corte.	FECHA	11/08/2017.
DIRECCIÓN	San Martín esq. Fleming.	LITOLOGÍA	Depósitos eólicos.
LOCALIDAD	Las Termas de Río Hondo.	ID. MUESTRA	TRH-4.
COORDENADAS	27°30'00,2" S; 64°51'29,8" O.	PROF. MUESTRA	2,00 m.

0 – 0,30m	Capa edáfica arcillo-limosa de color de pardo claro a grisáceo. Restos de raíces vegetales.
0,30 – 1,90m	Limo arcillo-arenoso (arena Ø muy fina) de color pardo a ocre. Estructura masiva y compacidad blanda. Plasticidad de muy baja a baja. Contenido en humedad de muy bajo a bajo. Cárcavas en superficie decimétricas.
1,90 – 2,20m	Limo arcillo-arenoso (arena Ø muy fina) de color pardo a pardo oscuro. Estructura masiva y compacidad firme. Plasticidad de muy baja a baja. Contenido en humedad bajo. Cárcavas en superficie de escalas decimétricas.
2,20 – 3,00m	Limo arcillo-arenoso (arena Ø muy fina) de color pardo a ocre. Estructura masiva y compacidad blanda. Plasticidad de muy baja a baja. Contenido en humedad bajo, aumentando con la profundidad. Cárcavas en superficie de escalas decimétricas.

NIVEL FREÁTICO	No detectado.	CLASIF. SUELO	ML-limo de baja plasticidad con arena.
----------------	---------------	---------------	--

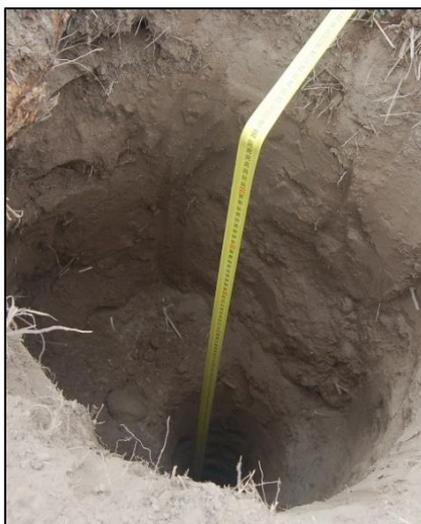
PERFIL TRH-7			
TIPO	Sondeo manual.	FECHA	12/08/2017.
DIRECCIÓN	Cuadrante NW del área.	LITOLOGÍA	Depósitos eólicos.
LOCALIDAD	Las Termas de Río Hondo.	ID. MUESTRA	TRH-7.
COORDENADAS	27°27'05,8" S; 64°56'55,6" O.	PROF. MUESTRA	2,00 m.

0 – 0,20m	Capa edáfica limosa de color pardo claro a pardo. Muy pocos restos de raíces vegetales.
0,20 - 0,80m	Limo arenoso (arena Ø muy fina) de color pardo. Estructura masiva y compacidad firme. Plasticidad de nula a muy baja. Contenido en humedad muy bajo. Fracción arcilla presente en profundidad y en baja proporción.
0,80 - 2,35m	Limo arenoso (arena Ø muy fina) de color pardo. Fracción arcilla presente en baja proporción y aumentando progresivamente en profundidad. Estructura masiva y compacidad firme. Plasticidad muy baja y estable en profundidad. Contenido en humedad de bajo a moderado, aumentando progresivamente en profundidad.

NIVEL FREÁTICO	No detectado.	CLASIF. SUELO	ML-limo de baja plasticidad con arena.
----------------	---------------	---------------	--
