***ESTUDIO GEOCIENTÍFICO APLICADO AL  
ORDENAMIENTO TERRITORIAL***

# **LAS TERMAS DE RÍO HONDO**

**PROVINCIA DE SANTIAGO DEL ESTERO  
REPÚBLICA ARGENTINA**

***Buenos Aires  
OCTUBRE de 2018***

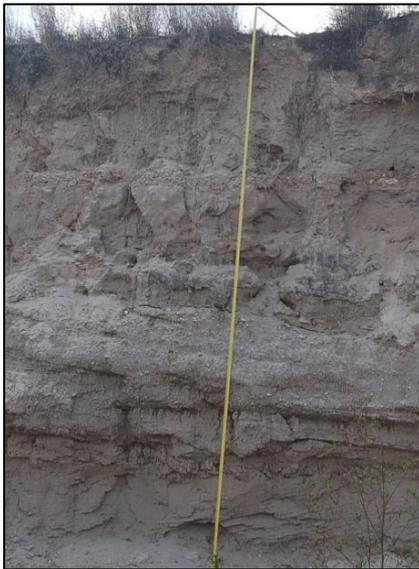
PERFIL TRH-9			
TIPO	Talud en corte.	FECHA	16/08/2017.
DIRECCIÓN	Barrio El Salitral.	LITOLOGÍA	Depósitos eólicos.
LOCALIDAD	Las Termas de Río Hondo.	ID. MUESTRA	TRH-9.
COORDENADAS	27°30'37,6" S; 64°50'32,0" O.	PROF. MUESTRA	2,00 m.

0 – 0,35m	Capa edáfica limo-arcillosa de color pardo claro. Restos de raíces vegetales.
0,35 – 0,95m	Arena Ø media de color grisáceo y de aspecto seco. Estructura masiva y compacidad suelta. Plasticidad nula. Contenido en humedad nulo.
0,95 – 1,10m	Arcilla de color rojizo. Estructura masiva, nodular hacia el límite inferior. Compacidad muy compacta. Plasticidad baja. Contenido en humedad nulo.
1,10 – 1,80m	Arena Ø fina a media de color gris pardo y de aspecto seco. Estructura masiva y compacidad suelta. Plasticidad nula. Grado de humedad nulo.
1,80 – 2,70m	Arcilla de color rojizo. Estructura masiva, nodular hacia el límite inferior. Compacidad muy compacta. Plasticidad media. Contenido en humedad nulo.
2,70 – 3,45m	Arena Ø media de color grisáceo y de aspecto seco. Estructura laminar (horizontal y centimétrica) y compacidad suelta. Plasticidad nula. Contenido en humedad nulo.

NIVEL FREÁTICO	No detectado.	CLASIF. SUELO	CL-arcilla de media plasticidad con arena.
----------------	---------------	---------------	--

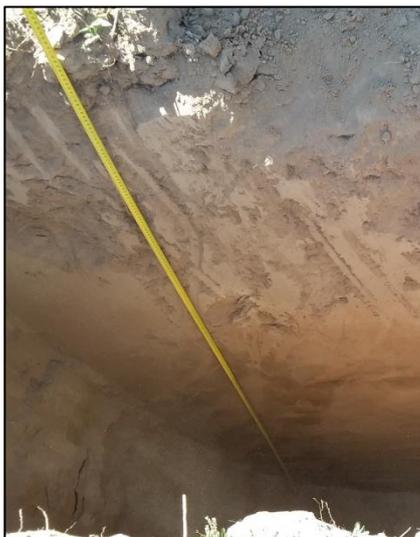
PERFIL TRH-11			
TIPO	Calicata exploratoria.	FECHA	23/11/2017.
DIRECCIÓN	Barrio Urquiza.	LITOLOGÍA	Depósitos eólicos.
LOCALIDAD	Las Termas de Río Hondo.	ID. MUESTRA	TRH-11.
COORDENADAS	27°29'04,3" S; 64°52'55,5" O.	PROF. MUESTRA	2,00 m.

0 – 0,30m	Capa edáfica limo-arcillosa de color pardo. Restos de raíces vegetales.
0,30 – 1,00m	Limo arenoso (arena Ø muy fina) de color ocre y aspecto seco y pulverulento. Estructura masiva y compacidad muy suelta. Plasticidad nula. Contenido en humedad nulo. Límite difuso con el nivel inferior.
1,00 – 2,40m	Limo arenoso (arena Ø muy fina a fina) de color de pardo claro. Estructura masiva y compacidad suelta. Plasticidad de nula a muy baja. Contenido en humedad muy bajo.
2,40 – 3,50m	Limo arenoso (arena Ø muy fina a fina) de color pardo claro. Estructura masiva y compacidad suelta. Plasticidad de nula a muy baja. Contenido en humedad de muy bajo a bajo, aumentando con la profundidad.

NIVEL FREÁTICO	No detectado.	CLASIF. SUELO	ML-limo arenoso de plasticidad nula.
----------------	---------------	---------------	--------------------------------------

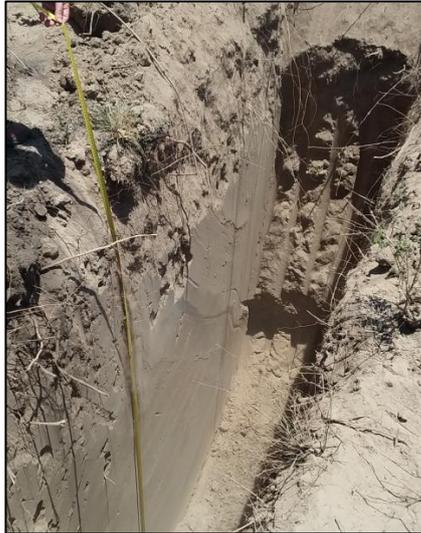
PERFIL TRH-13			
TIPO	Calicata exploratoria.	FECHA	24/11/2018.
DIRECCIÓN	RP-3.	LITOLOGÍA	Depósitos eólicos.
LOCALIDAD	Las Termas de Río Hondo.	ID. MUESTRA	TRH-13.
COORDENADAS	27°28'29,6" S; 64°50'42,1" O.	PROF. MUESTRA	2,00 m.

0 – 0,90m	Capa edáfica limo-arenosa (arena Ø muy fina) de color gris-ocre. Restos de raíces vegetales.
0,90 – 1,60m	Limo a limo-arenoso (arena Ø muy fina) de color de gris a gris ocre y aspecto seco y pulverulento. Estructura masiva y compacidad muy suelta. Plasticidad nula. Contenido en humedad nulo. Nivel homogéneo y masivo.
1,60- 3,10m	Limo arenoso (arena Ø muy fina) de color pardo rojizo. Estructura masiva y compacidad muy suelta. Plasticidad nula. Contenido en humedad de muy bajo a bajo. Presencia de concreciones calcáreas. Nivel homogéneo y masivo.

NIVEL FREÁTICO	No detectado.	CLASIF. SUELO	ML-limo arenoso con concreciones calcáreas.
----------------	---------------	---------------	---

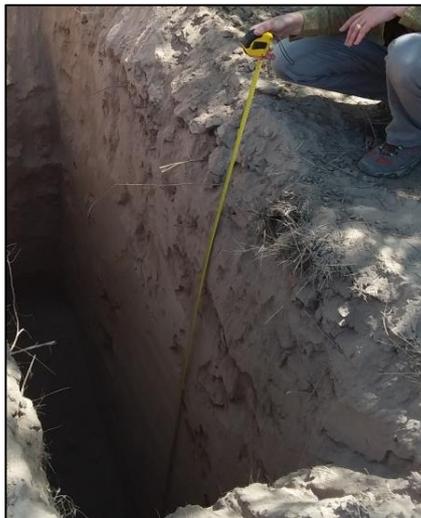
PERFIL TRH-15			
TIPO	Calicata exploratoria.	FECHA	24/11/2018.
DIRECCIÓN	<i>Finca Medina.</i>	LITOLOGÍA	Depósitos eólicos.
LOCALIDAD	Las Termas de Río Hondo.	ID. MUESTRA	TRH-15.
COORDENADAS	27°32'07,2" S; 64°51'13,1" O.	PROF. MUESTRA	2,00 m.

0 – 0,50m	Capa edáfica limo-arenosa (arena Ø muy fina) de color gris-ocre. Restos de raíces vegetales.
0,50 – 2,50m	Limo a limo-arenoso (arena Ø muy fina) de color de gris a gris ocre y aspecto seco y pulverulento. Estructura masiva y compacidad muy suelta. Plasticidad nula. Contenido en humedad nulo. Nivel homogéneo y masivo.
2,50 – 3,40m	Arena Ø muy fina de color pardo rojizo. Estructura masiva y compacidad suelta. Plasticidad nula. Contenido en humedad de muy bajo a bajo. Nivel homogéneo y masivo.

NIVEL FREÁTICO	No detectado.	CLASIF. SUELO	SM-arena fina a media con material limo-arcilloso.
----------------	---------------	---------------	--

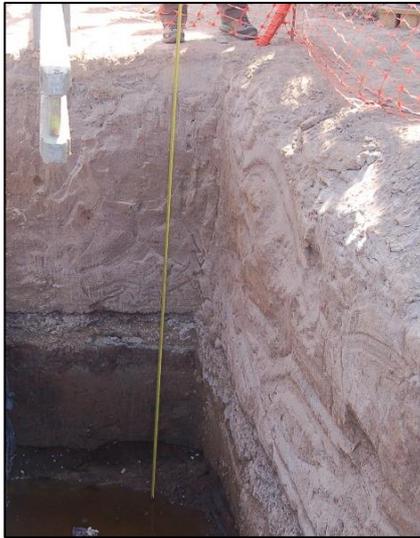
PERFIL TRH-1			
TIPO	Zanja de excavación.	FECHA	09/08/2017.
DIRECCIÓN	Belgrano esq. Buenos Aires.	LITOLOGÍA	Depósitos eólicos.
LOCALIDAD	Las Termas de Río Hondo.	ID. MUESTRA	TRH-1.
COORDENADAS	27°29'37,4" S; 64°52'02,4" O.	PROF. MUESTRA	1,90 m.

0 – 1,25m	Relleno antrópico formado por zorra artificial de limo y arena (arena Ø muy fina) de color pardo claro. Estructura masiva y compacta. Plasticidad baja. Contenido en humedad de bajo a moderado.
1,25 – 1,45m	Capa antrópica asfáltica y compactada de color pardo negruzco a negro.
1,45 – 2,15m	Arcilla arenosa (arena Ø muy fina) de color pardo oscuro. Estructura masiva y compacta muy compacta. Plasticidad baja. Contenido en humedad de moderado a alto, aumentando en profundidad.
2,15 - 2,40m	Arcilla arenosa (arena Ø muy fina) de color pardo oscuro. Estructura masiva y saturada en agua. Compacidad compacta. Plasticidad baja.

NIVEL FREÁTICO	2,15 m.	CLASIF. SUELO	CL-arcilla de baja plasticidad con arena.
----------------	---------	---------------	---

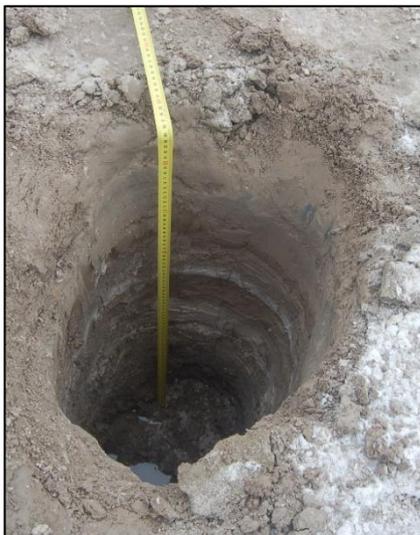
PERFIL TRH-6			
TIPO	Sondeo manual.	FECHA	12/08/2017.
DIRECCIÓN	Chacra al N de la RN-9.	LITOLOGÍA	Depósitos eólicos.
LOCALIDAD	Las Termas de Río Hondo.	ID. MUESTRA	TRH-6.
COORDENADAS	27°27'56,4" S; 64°53'17,1" O.	PROF. MUESTRA	0,80 m.

0 – 0,01m	Nivel de acumulación de sales precipitadas en superficie.
0,01 – 0,85m	Limo arcillo-arenoso (arena Ø muy fina) de color pardo a ocre. Estructura masiva y compacta. Plasticidad baja. Contenido en humedad de moderado a alto, aumentando progresivamente en profundidad. Presencia de concreciones salinas centimétricas y decimétricas distribuidas de forma regular longitudinal y verticalmente.
0,85 – 1,00m	Limo arcillo-arenoso (arena Ø muy fina) de color pardo a ocre. Estructura masiva y saturada en agua. Compacidad compacta. Plasticidad baja a moderada. Presencia de concreciones salinas centimétricas y decimétricas.

NIVEL FREÁTICO	0,85 m.	CLASIF. SUELO	ML-limo de baja plasticidad con arena.
----------------	---------	---------------	--

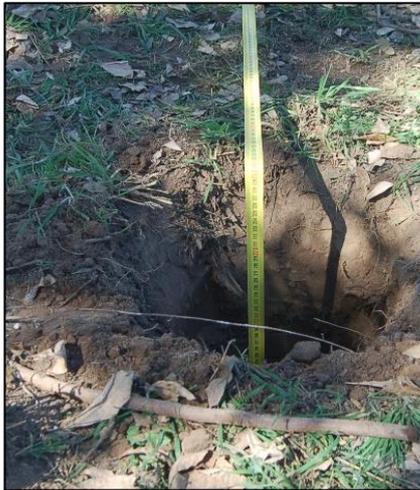
PERFIL TRH-8			
TIPO	Sondeo manual.	FECHA	14/08/2017.
DIRECCIÓN	Prox. <i>Instalaciones Prefectura.</i>	LITOLOGÍA	Depósitos eólicos.
LOCALIDAD	Las Termas de Río Hondo.	ID. MUESTRA	TRH-8.
COORDENADAS	27°30'55,4" S; 64°54'22,0" O.	PROF. MUESTRA	1,50 m.

0 – 0,40m	Capa edáfica arcillo-limosa de color pardo a pardo oscuro. Restos de raíces vegetales.
0,40 – 1,00m	Limo arenoso (arena Ø fina) de color pardo. Estructura masiva y compacidad firme. Plasticidad nula. Contenido en humedad bajo.
1,00 – 2,00m	Limo arenoso (arena Ø fina) de color pardo. Estructura masiva y compacidad firme. Plasticidad de nula a muy baja. Contenido en humedad de bajo a moderado, aumentando progresivamente en profundidad.
2,00 - 2,35m	Limo arenoso a arena Ø fina de color pardo. Estructura masiva y saturada en agua. Compacidad firme. Plasticidad nula. Presencia de clastos milimétricos subangulosos cuarzosos y subredondeados cuarcíticos.

NIVEL FREÁTICO	2,00 m.	CLASIF. SUELO	ML-limo de baja plasticidad con arena.
----------------	---------	---------------	--

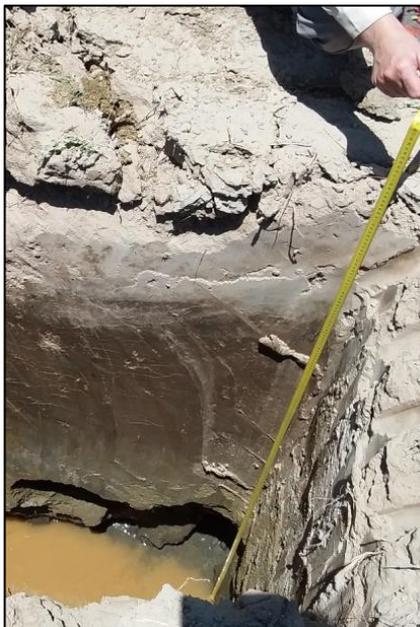
PERFIL TRH-10			
TIPO	Calicata exploratoria.	FECHA	23/11/2017.
DIRECCIÓN	Chaco esq. Necochea.	LITOLOGÍA	Depósitos eólicos.
LOCALIDAD	Las Termas de Río Hondo.	ID. MUESTRA	TRH-10.
COORDENADAS	27°29'43,1" S; 64°52'39,5" O.	PROF. MUESTRA	1,30 m.

0 – 0,30m	Limo arenoso (arena Ø muy fina) de color pardo grisáceo y aspecto seco y pulverulento. Estructura masiva y compacidad suelta. Plasticidad nula. Contenido en humedad nulo.
0,30 – 1,00m	Arcilla areno-limosa (arena Ø fina) de color pardo. Estructura masiva y compacidad moderadamente firme. Plasticidad media. Contenido en humedad de bajo a moderado, aumentando en profundidad. Presencia de manchas de óxido-reducción.
1,00 – 2,00m	Arcilla areno-limosa (arena Ø fina) de color pardo grisáceo. Estructura masiva y compacidad blanda. Plasticidad de media a alta. Contenido en humedad moderado, aumentando en profundidad. Presencia de manchas de óxido-reducción.
2,00 - 2,30m	Arena limosa (arena Ø fina a media) de color pardo grisáceo. Estructura masiva y saturada en agua. Compacidad muy suelta. Plasticidad de muy baja a nula.

NIVEL FREÁTICO	2,00 m.	CLASIF. SUELO	CH-arcilla de alta plasticidad con arena fina.
----------------	---------	---------------	--

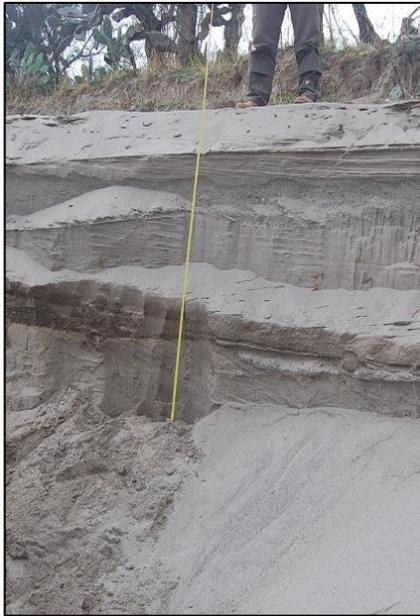
PERFIL TRH-5			
TIPO	Talud en corte.	FECHA	11/08/2017.
DIRECCIÓN	Prox. <i>Planta Municipal Cloacal.</i>	LITOLOGÍA	Depósitos fluviales.
LOCALIDAD	Las Termas de Río Hondo.	ID. MUESTRA	TRH-5.
COORDENADAS	27°28'54,0" S; 64°49'57,8" O.	PROF. MUESTRA	2,00 m.

0 – 0,80m	Capa edáfica areno-limosa de color pardo claro a pardo. Restos de raíces vegetales.
0,80 – 1,75m	Arena Ø gruesa a muy gruesa de color grisáceo y de aspecto seco. Estructura laminar (horizontal y milimétrica) y compacidad muy suelta. Plasticidad nula. Contenido en humedad nulo. Presencia de clastos centimétricos subredondeados cuarcíticos.
1,75 – 2,25m	Arena Ø muy fina a fina de color grisáceo y de aspecto seco. Estructura laminar (horizontal, cruzada y milimétrica) y compacidad muy suelta. Plasticidad nula. Contenido en humedad nulo.
2,25 - 2,90m	Arena Ø gruesa de color grisáceo y de aspecto moderadamente seco. Estructura laminar (horizontal y milimétrica) y compacidad suelta. Plasticidad nula. Contenido en humedad de nulo a muy bajo.

NIVEL FREÁTICO	No detectado.	CLASIF. SUELO	SP-arena mal graduada.
----------------	---------------	---------------	------------------------

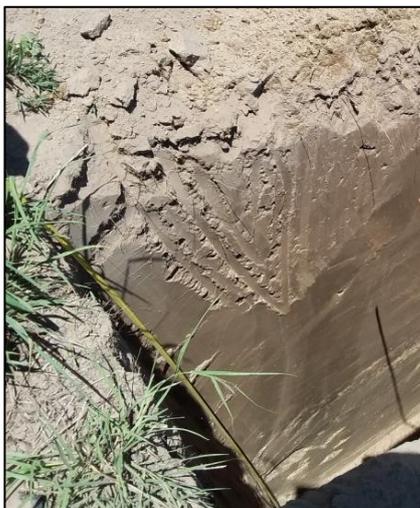
PERFIL TRH-12			
TIPO	Calicata exploratoria.	FECHA	23/11/2017.
DIRECCIÓN	Prox. <i>Camping El Tabique.</i>	LITOLOGÍA	Depósitos fluviales.
LOCALIDAD	Las Termas de Río Hondo.	ID. MUESTRA	TRH-12.
COORDENADAS	27°31'09,2" S; 64°52'33,0" O.	PROF. MUESTRA	2,00 m.

0 – 0,40m	Capa edáfica limo-arenosa de color ocre grisáceo. Restos de raíces vegetales.
0,40 – 3,40m	Arena Ø fina, de bien a moderadamente calibrada y de color pardo. Estructura masiva y compacidad suelta. Plasticidad de nula a muy baja. Contenido en humedad moderado. Perfil vertical homogéneo en todas sus características físicas.

NIVEL FREÁTICO	No detectado.	CLASIF. SUELO	SM-arena fina débilmente graduada.
----------------	---------------	---------------	------------------------------------

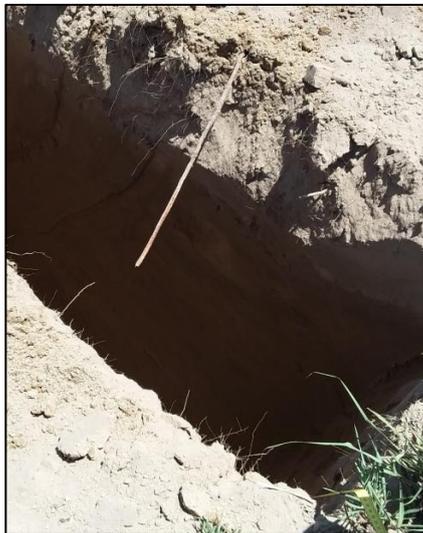
PERFIL TRH-14			
TIPO	Calicata exploratoria.	FECHA	24/11/2017.
DIRECCIÓN	Barrio Río Dulce.	LITOLOGÍA	Depósitos fluviales.
LOCALIDAD	Las Termas de Río Hondo.	ID. MUESTRA	TRH-14.
COORDENADAS	27°30'10,3" S; 64°50'52,3" O.	PROF. MUESTRA	2,00 m.

0 – 0,60m	Capa edáfica areno-limosa (arena Ø muy fina) de color gris. Restos de raíces vegetales.
0,60 – 2,30m	Arena Ø muy fina a fina de color pardo. Estructura masiva (algunas laminaciones milimétricas con contenido en arcilla en baja proporción) y compacidad muy suelta. Plasticidad nula. Contenido en humedad de nulo a muy bajo. Nivel homogéneo.
2,30 - 2,85m	Arena Ø media, de bien a moderadamente calibrada y de color grisáceo. Estructura masiva y compacidad muy suelta. Plasticidad nula. Contenido en humedad de moderado a alto, aumentando progresivamente con la profundidad.

NIVEL FREÁTICO	No detectado.	CLASIF. SUELO	SM-arena fina a media poco graduada con material limo-arcilloso.
----------------	---------------	---------------	--

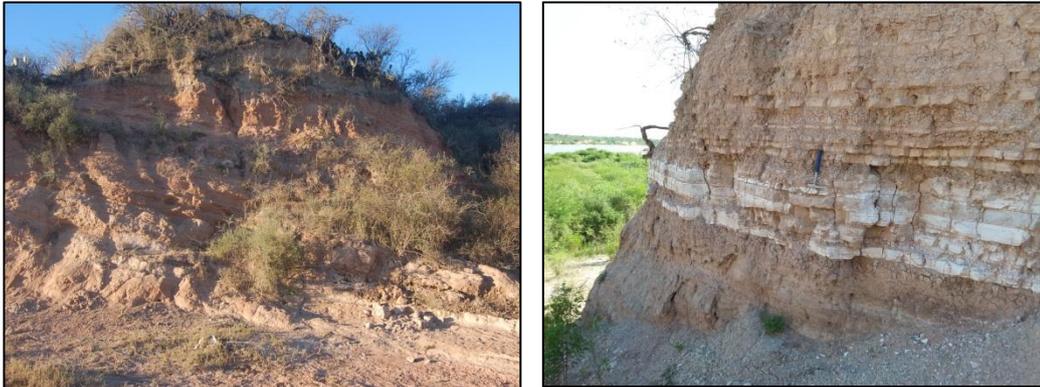
**Figuras 6.6 y 6.7.** *Detalle de la alternancia de materiales de diferentes competencias: limos y arcillas consolidadas blandas y niveles areniscosos moderadamente duros y competentes.*

Los materiales que componen esta unidad fueron identificados como alternancias de materiales de diferentes competencias mecánicas (Figuras 6.6. y 6.7.).

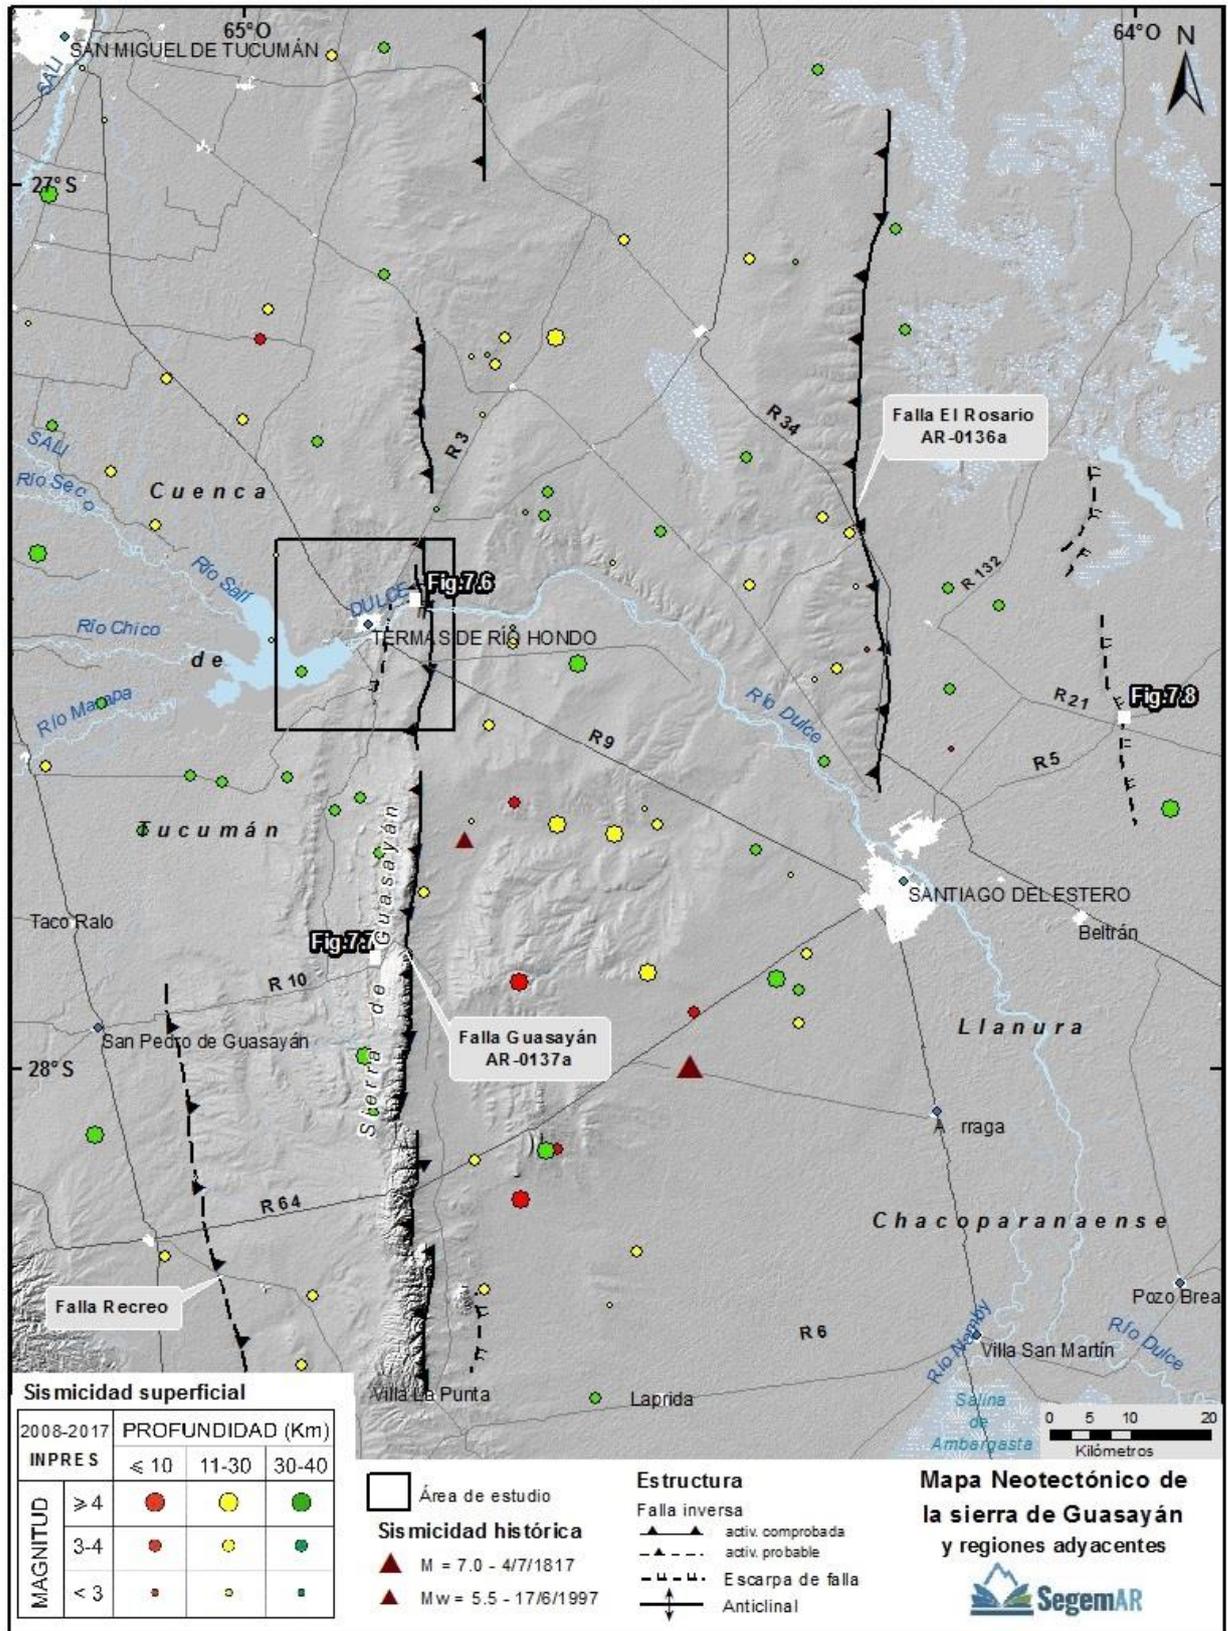
**Figura 7.1.** Modelo digital de elevación del terreno sobre el que se indican las fallas con deformación cuaternaria reconocida y en líneas discontinuas las escarpas de falla fotointerpretadas. Los cuadrados blancos corresponden a la ubicación de las fotografías, Figuras 7.6 a 7.8.

El mapa neotectónico (Figura 7.1.) se presenta a escala 1:750.000 y, reúne todas aquellas estructuras con deformación neógena y cuaternaria identificadas como potenciales fuentes sísmogénicas en el contexto regional que incluye la localidad de Las Termas de Río Hondo. Así también se consideraron los eventos sísmicos registrados ([www.inpres.gob.ar](http://www.inpres.gob.ar)) entre las latitudes de 26°45'S y 28°30'S y las longitudes de 63°45'O y 65°15'O ya que, como es sabido, sus consecuencias y posibles daños tendrían alcances regionales.

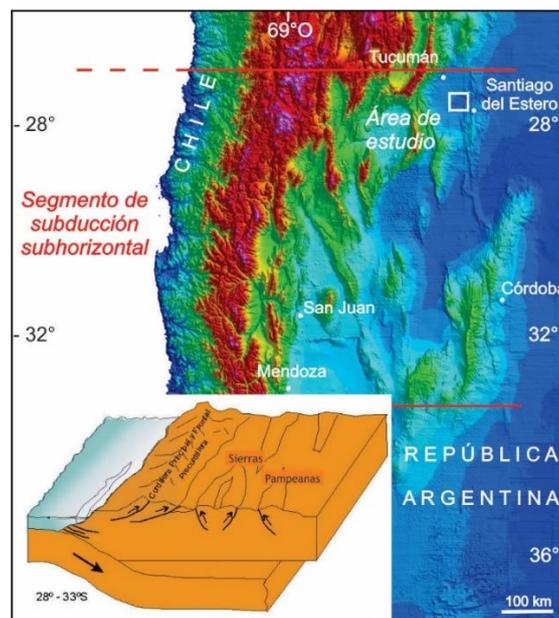
**Figura 7.3.** Esquema donde se muestra la ubicación de la zona de trabajo en el contexto de subducción de la placa de Nazca.

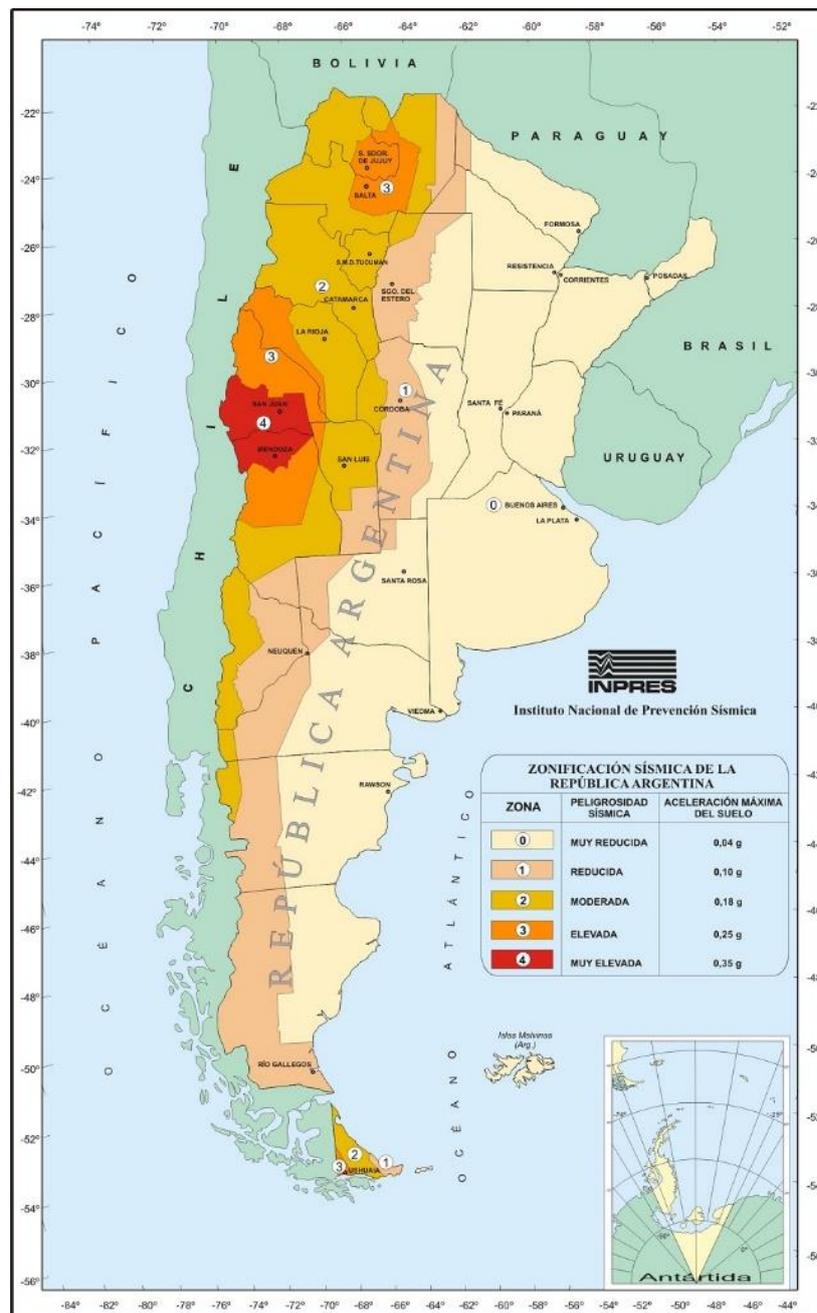
Figura 7.5. Mapa de zonificación sísmica de La República Argentina. Tomado de INPRES (2018, [www.inpres.gov.ar](http://www.inpres.gov.ar))

Según la zonificación sísmica del INPRES (Figura 7.5.), que consideran una escala entre “muy reducida” (0) y “muy elevada” (4), la localidad de Termas de Río Hondo y alrededores corresponde, de Oeste a Este, a una peligrosidad “media” (2) y “reducida” (1).

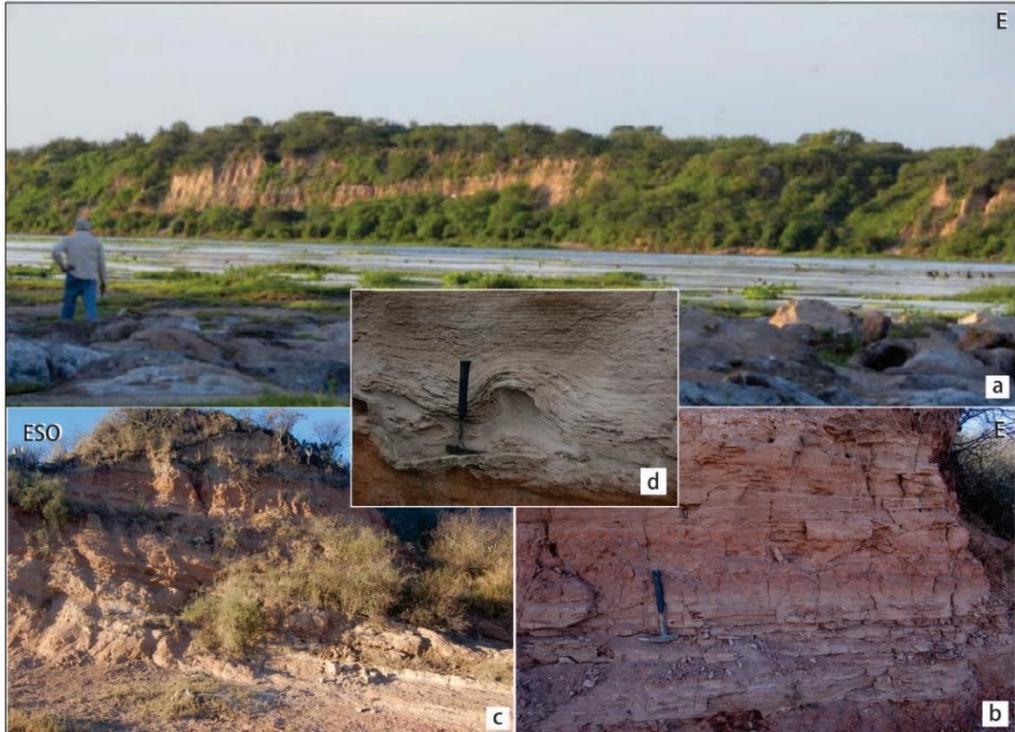
**Figura 7.6.** Depósitos neógenos (Formación Las Cañas) sobre la margen Norte del río Dulce. (a) Visual hacia el Norte-Noroeste del flanco occidental del anticlinal. (b) Limolitas arcillosas con intercalaciones de areniscas intensamente fracturadas en la zona del eje del anticlinal. (c) Flanco oriental del anticlinal. (d) Estratificación convoluta. Ubicación en la Figura 7.1.

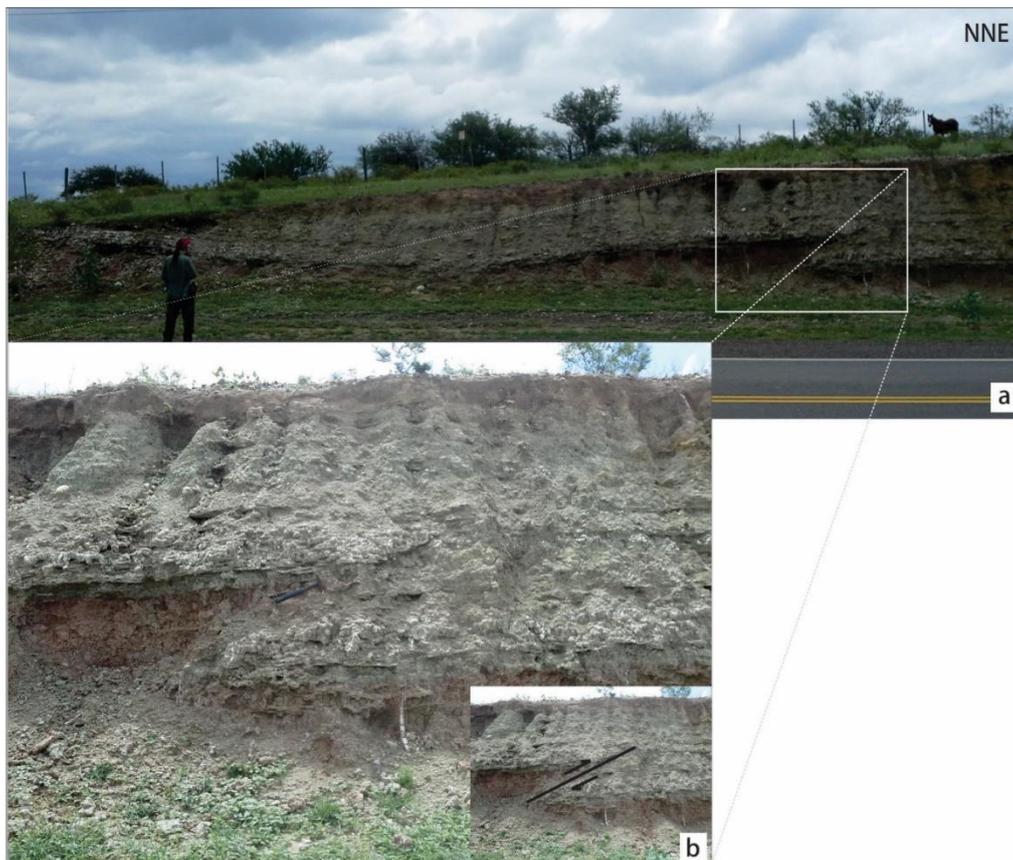
**Figura 7.7.** Corte en depósitos neógenos (Formación Guasayán) sobre ruta provincial N°10 (a). Detalle donde se observa una falla inversa menor con inclinación Sur (b). Ubicación en la Figura 7.1.

En el bloque alto de la estructura principal, al Oeste de Villa Guasayán, en un corte sobre la ruta provincial N° 10 (R10, Figura 7.1.), se observa una secuencia de bancos de pelitas verdes y rojas intercalados con depositaciones de yeso en capas tabulares de hasta 20 cm de espesor y en venas verticales, afectada por estructuras neógenas compresivas (Figura 7.7.). Una falla inversa menor (Figura 7.7b) que inclina al Sur genera un rechazo aparente de 130 cm sobre el plano de falla.

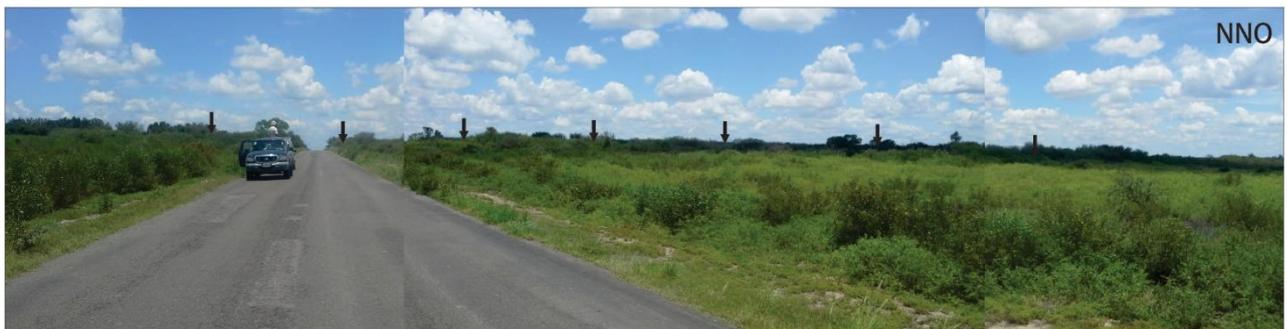
**Figura 7.8.** Escarpa de falla con ladera al Este, de orientación submeridiana. Las flechas muestran su expresión morfológica. Ubicación en la Figura 7.1.

A partir del análisis de fotogramas aéreos e imágenes satelitales se han identificado una serie de escarpas de falla. Al Noreste de la ciudad de Santiago del Estero se observa un resalto topográfico en los depósitos loésicos Cuaternarios asociado a una estructura submeridiana subparalela a la falla El Rosario (Figura 7.8.).

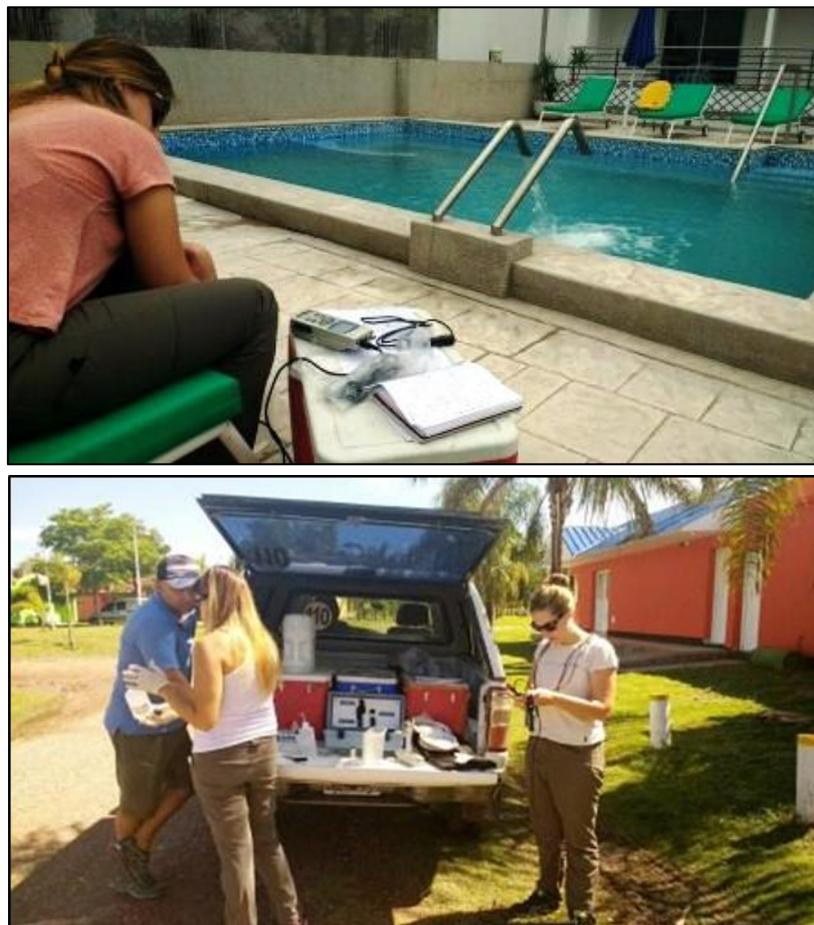
En manifestaciones de agua existentes (perforaciones de abastecimiento humano/ganadero/industrial, vertientes, arroyos, lagunas, ríos, pozos excavados, etc.), incluyendo registros de T°, Conductividad, PH y Oxígeno Disuelto. Los mismos se registraron con un analizador multiparamétrico marca LUTRON modelo WA-2017SD debidamente calibrado.

**Figura 8.4.** Medición de parámetros in situ durante tareas de relevamiento.

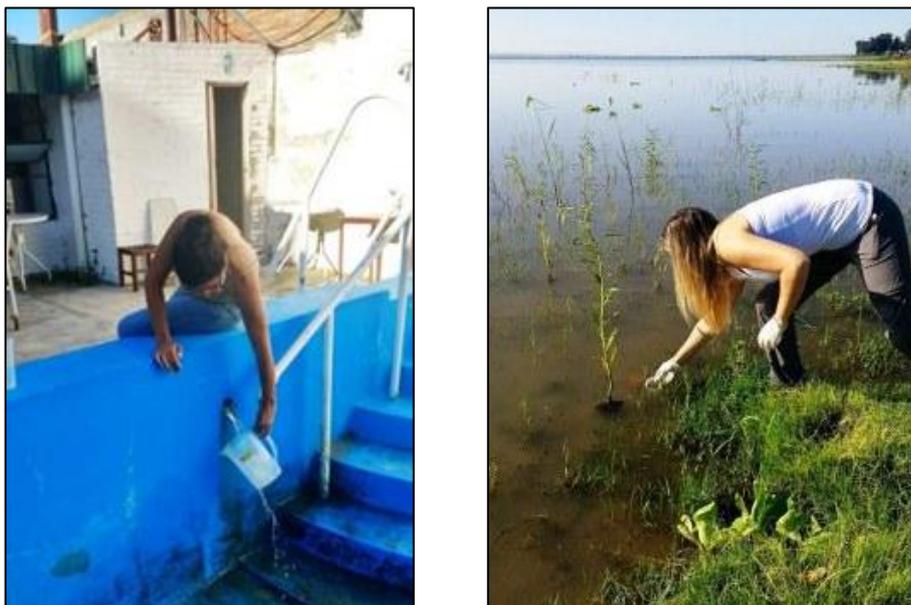
Para análisis de metales disueltos se utilizaron envases plásticos de alta densidad (polipropileno) de 100 ml, enjuagando los mismos 3 veces con el agua a muestrear y tomando luego la muestra con una jeringa para proceder a su filtrado con filtros de 45 µm de nylon o acetato de celulosa, con posterior acidificación con HNO<sub>3</sub> suprapur Merck® al 69% (5 gotas en 100 ml hasta llegar a una concentración aproximada de 0,2% y constatando con papel indicador que el pH=2 aprox.). El llenado del envase se completó sin dejar cámara de aire. En el caso de agua subterránea, si en el pozo existía bomba y canilla, primero se purgó unos minutos y luego se procedió al muestreo en jarra, siguiendo el procedimiento anterior.

Figura 8.5. Tareas de muestreo.

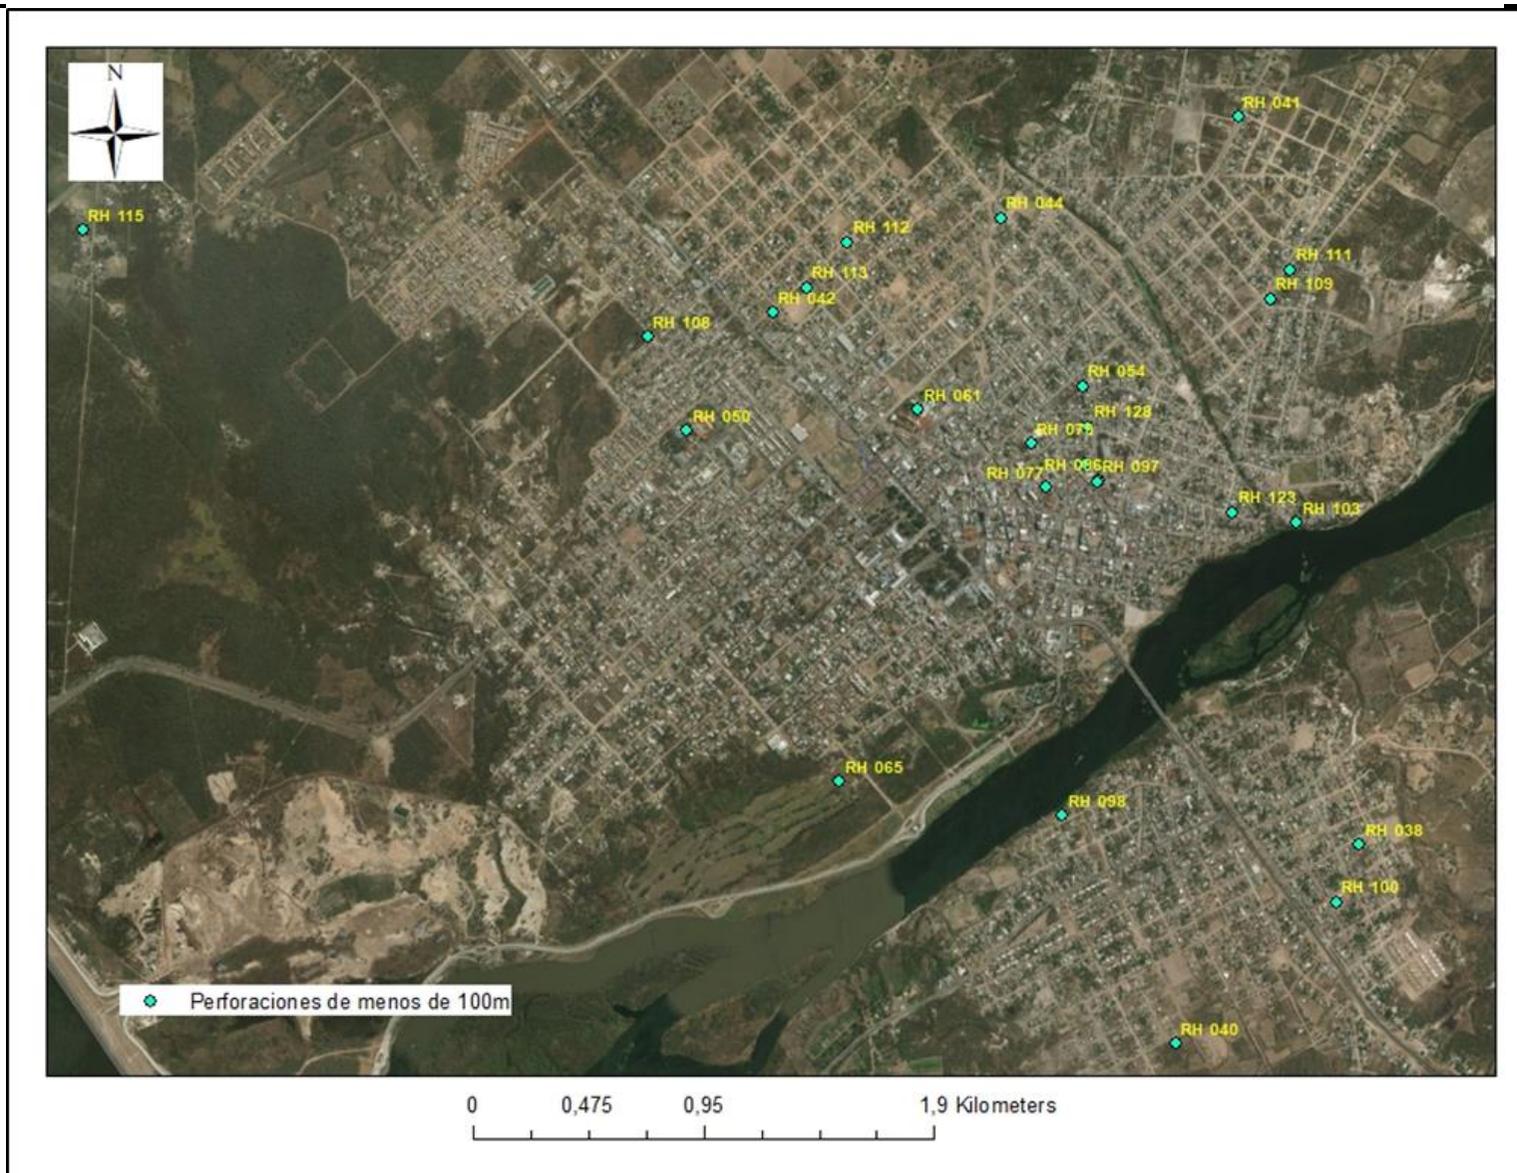
**Figura 8.6.** Ubicación de muestras de perforaciones de menos de 100 m de profundidad.

Se llevó a cabo un muestreo de carácter semi-regional por fuera del área de estudio, y posteriormente en la zona estricta del centro urbano de Las Termas de Río Hondo y sitios aledaños (Figuras 8.6. y 8.7.). La tarea incluyó la toma de muestras de agua por técnicos del Laboratorio de INTEMIN-SEGEMAR, según los protocolos para análisis de elementos mayoritarios en el Laboratorio de la Dirección de Obras Sanitarias de Santiago del Estero “DIOSE” y de metales disueltos y elementos trazas, en el Laboratorio INTEMIN-SEGEMAR, en Buenos Aires. Todas las muestras fueron rotuladas con la siguiente información: identificación de la muestra, número, fecha, hora, operadores y si estaba acidificada, filtrada; y fue elaborada la cadena de custodia correspondiente.

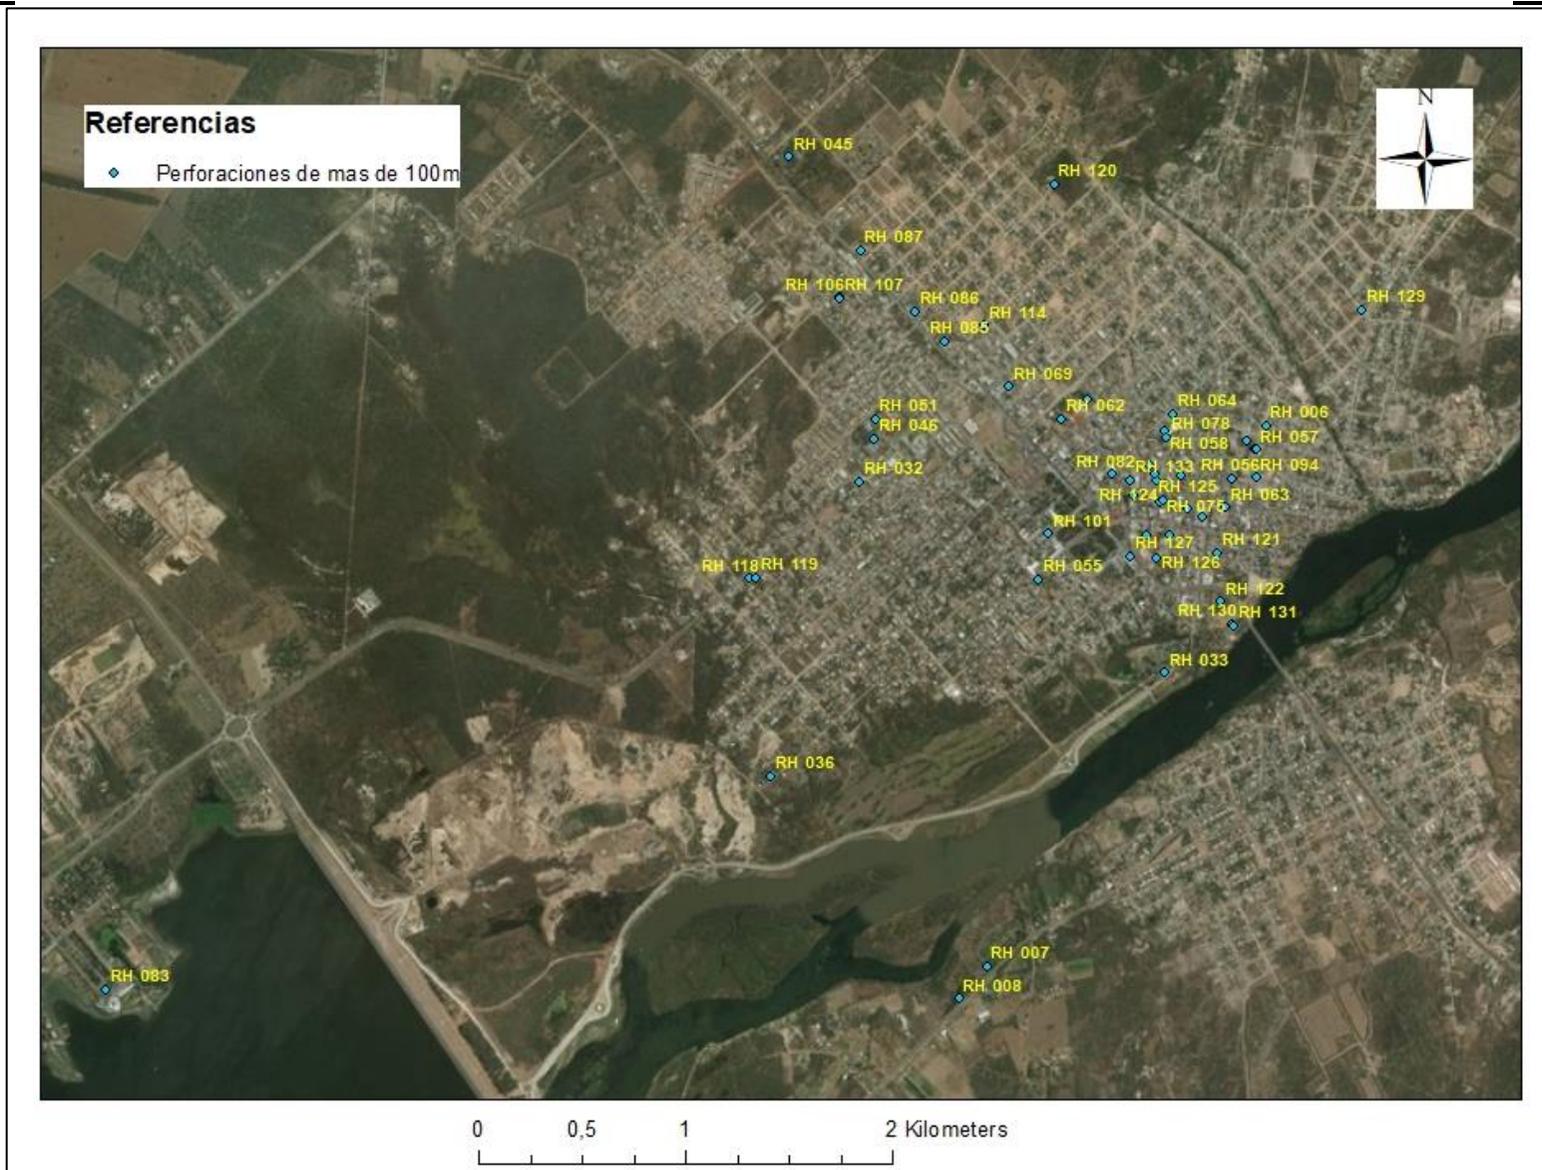
**Figura 8.7.** Ubicación de muestras de perforaciones de más de 100 m de profundidad.

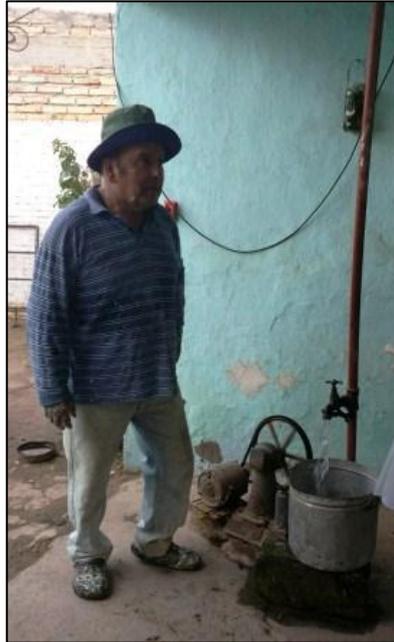
**Figura 8.10.** Poblador local con bomba a compresor en su domicilio.

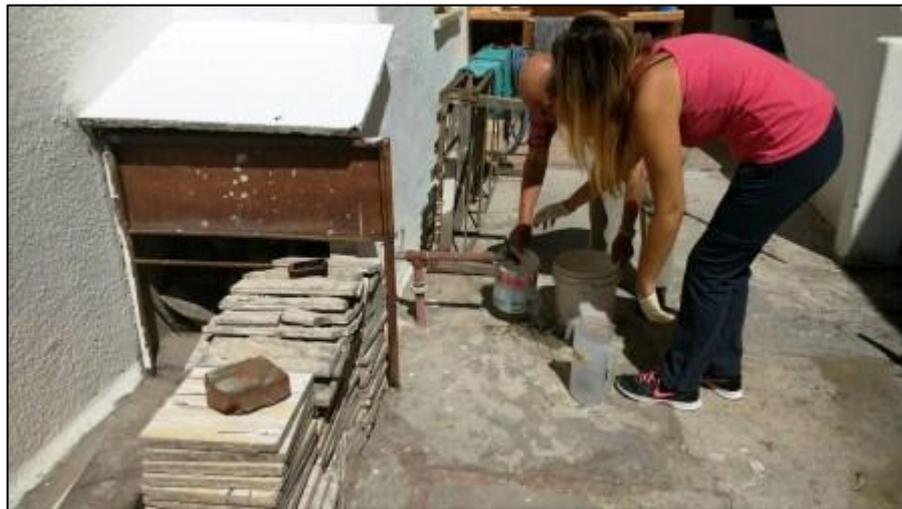
**Figura 8.11.** Poblador local con perforación en su domicilio.

Las perforaciones de uso doméstico raramente superan los 100 m de profundidad, presentan termalismo bajo, del tipo hipotermal, con temperaturas típicas entre 25° y 35°C.

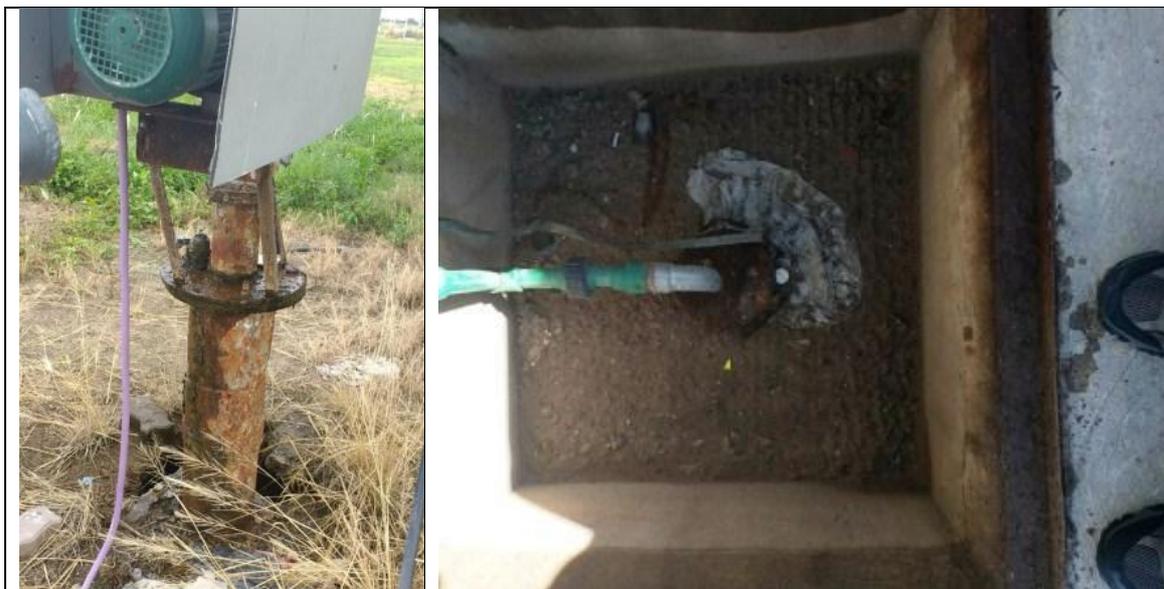
**Figura 8.12.** Perforaciones en malas condiciones, deterioradas por características de las aguas.

Al factor de la incertidumbre se suma el hecho de que efectivamente las perforaciones no están realizadas de manera apropiada. Es normal encontrar captaciones fuera de servicio debido a problemas con los filtros, entubado o bombas; que producto de las condiciones de termalismo y presión hidrostática, se deterioran más rápidamente de lo que lo haría una perforación sobre un acuífero no termal y surgente. Se registraron gran cantidad de perforaciones exteriormente oxidadas y en malas condiciones (Figuras 8.12. y 8.13.). Frente al deterioro en las perforaciones tanto usuarios domiciliarios como en establecimientos turísticos, la manera de solucionar el problema es realizando una nueva perforación, a veces a escasos metros de la anterior abandonando la inoperante.

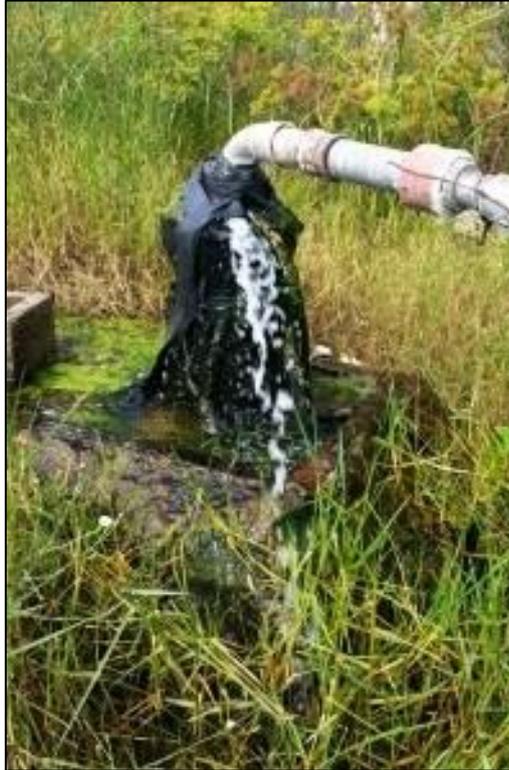
**Figura 8.13.** Perforación deteriorada producto de la surgencia.

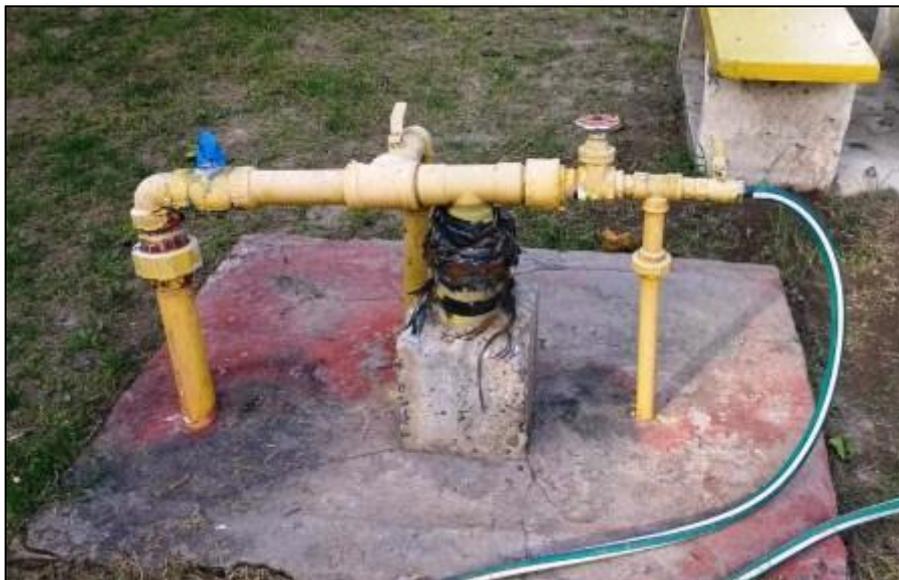
**Figura 8.14.** Ejemplo de perforación sellada.

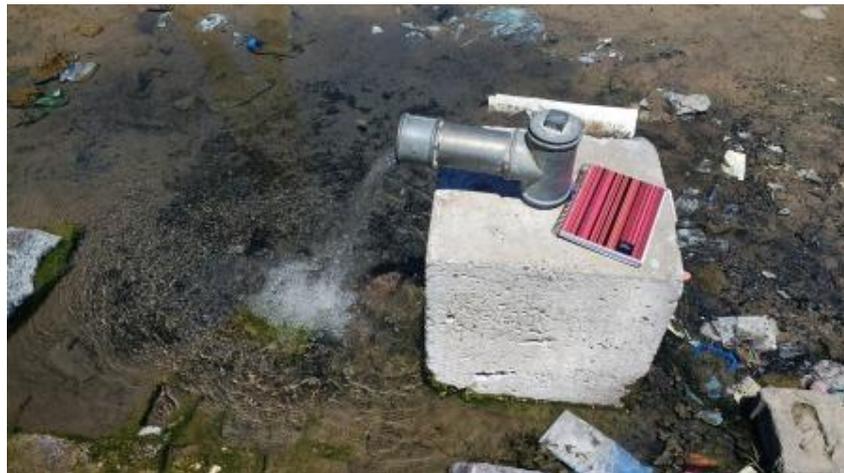
**Figura 8.15.** Perforación surgente abierta.

Se verifico la existencia de numerosas perforaciones termales surgentes, que se encuentran abiertas, deliberadamente o por estar deterioradas, arrojando importantes volúmenes de agua de manera continua desde hace, en algunos casos, varias décadas (Figura 8.15.). El agua erogada se derrama directamente sobre el suelo y escurre sobre la superficie.

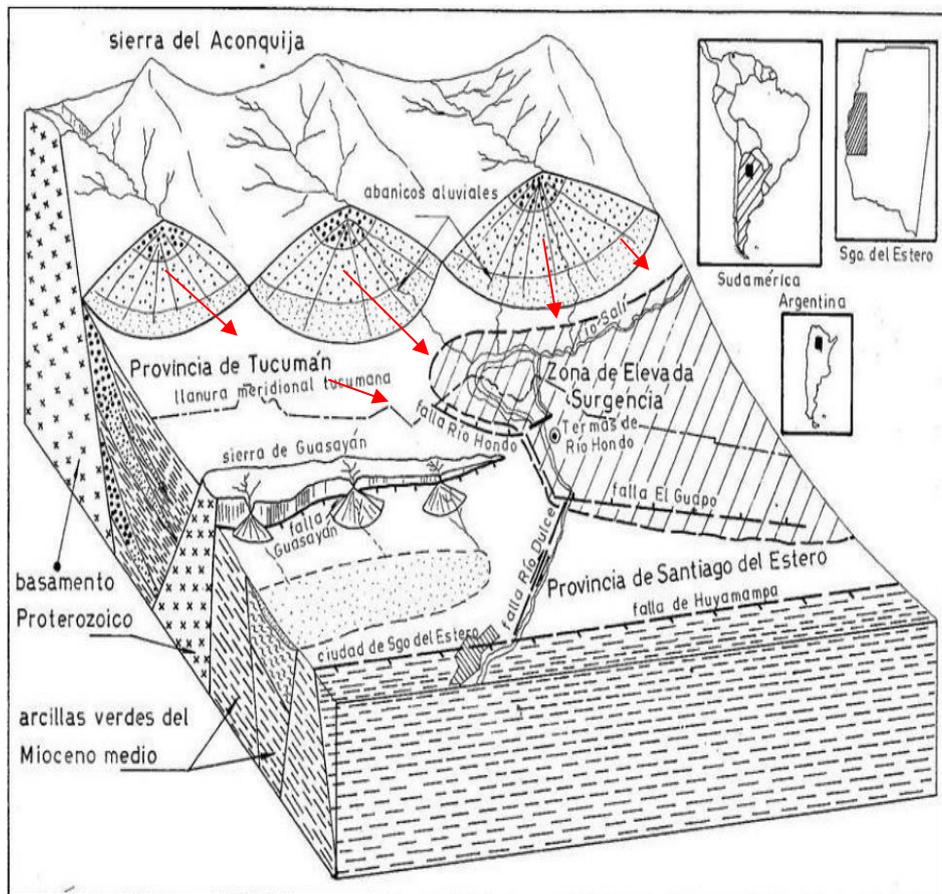
**Figura 8.17.** Block diagrama zona de recarga y de elevada surgencia entre las provincias de Tucumán y Santiago del Estero, tomado de Martin, A. (2015).
