***ESTUDIO GEOCIENTÍFICO APLICADO AL  
ORDENAMIENTO TERRITORIAL***

# **LAS TERMAS DE RÍO HONDO**

**PROVINCIA DE SANTIAGO DEL ESTERO  
REPÚBLICA ARGENTINA**

***Buenos Aires  
OCTUBRE de 2018***

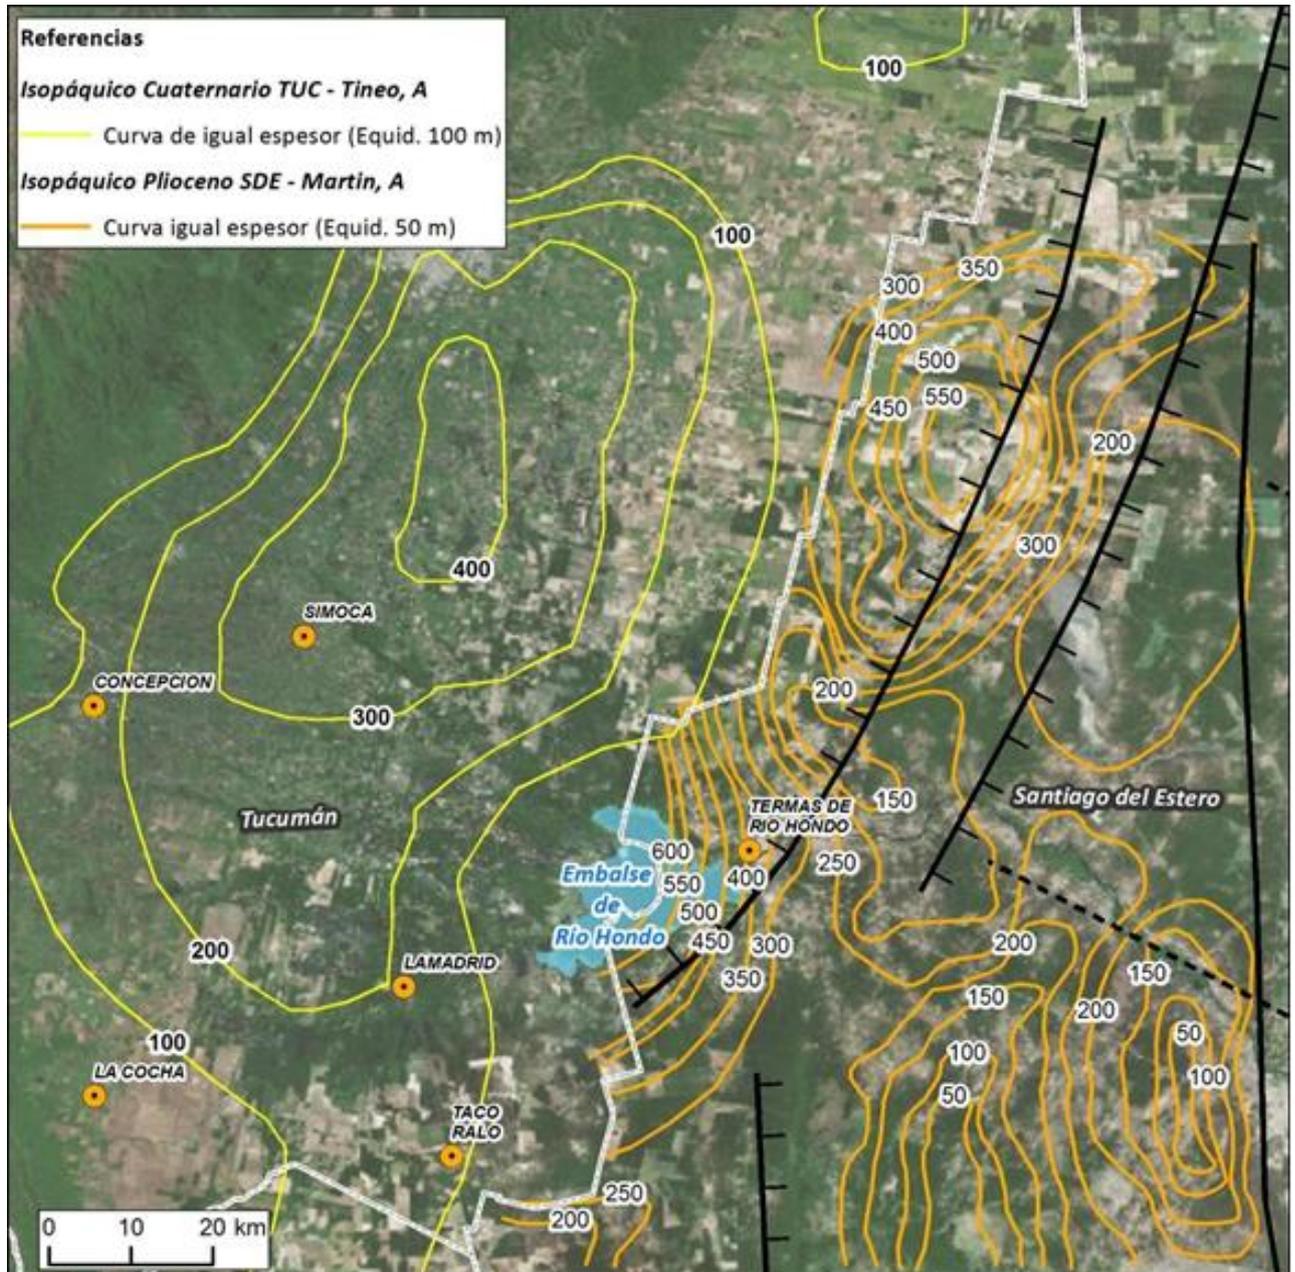
**Figura 8.18.** Isoespesores para el Plioceno santiagueño según Martin, A et. al. (1999) y para el Cuaternario tucumano según Tineo, A. (1993).

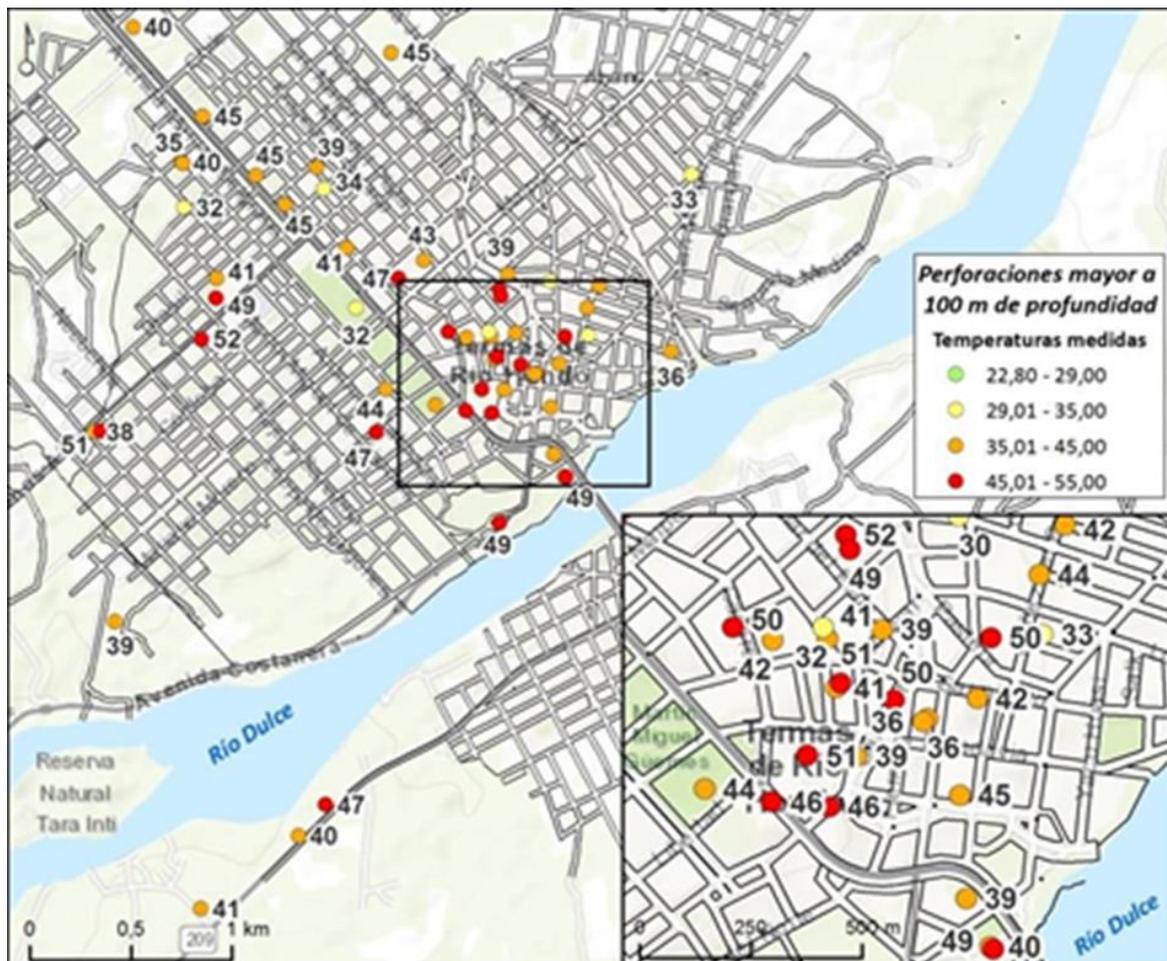
**Figura 8.19.** Temperaturas, por rango medidas en perforaciones de más de 100 m de profundidad.

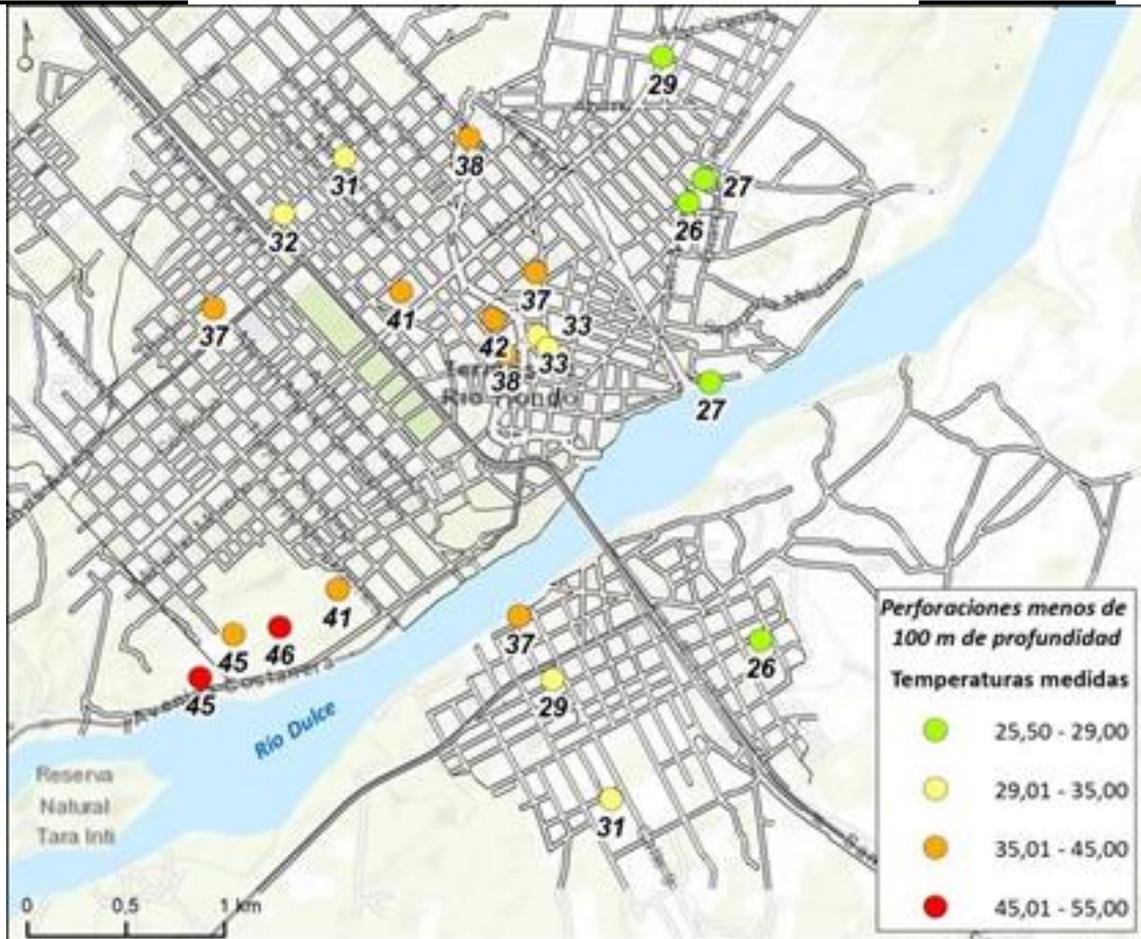
**Figura 8.20.** Temperaturas, por rango medidas en perforaciones de menos de 100 m de profundidad.

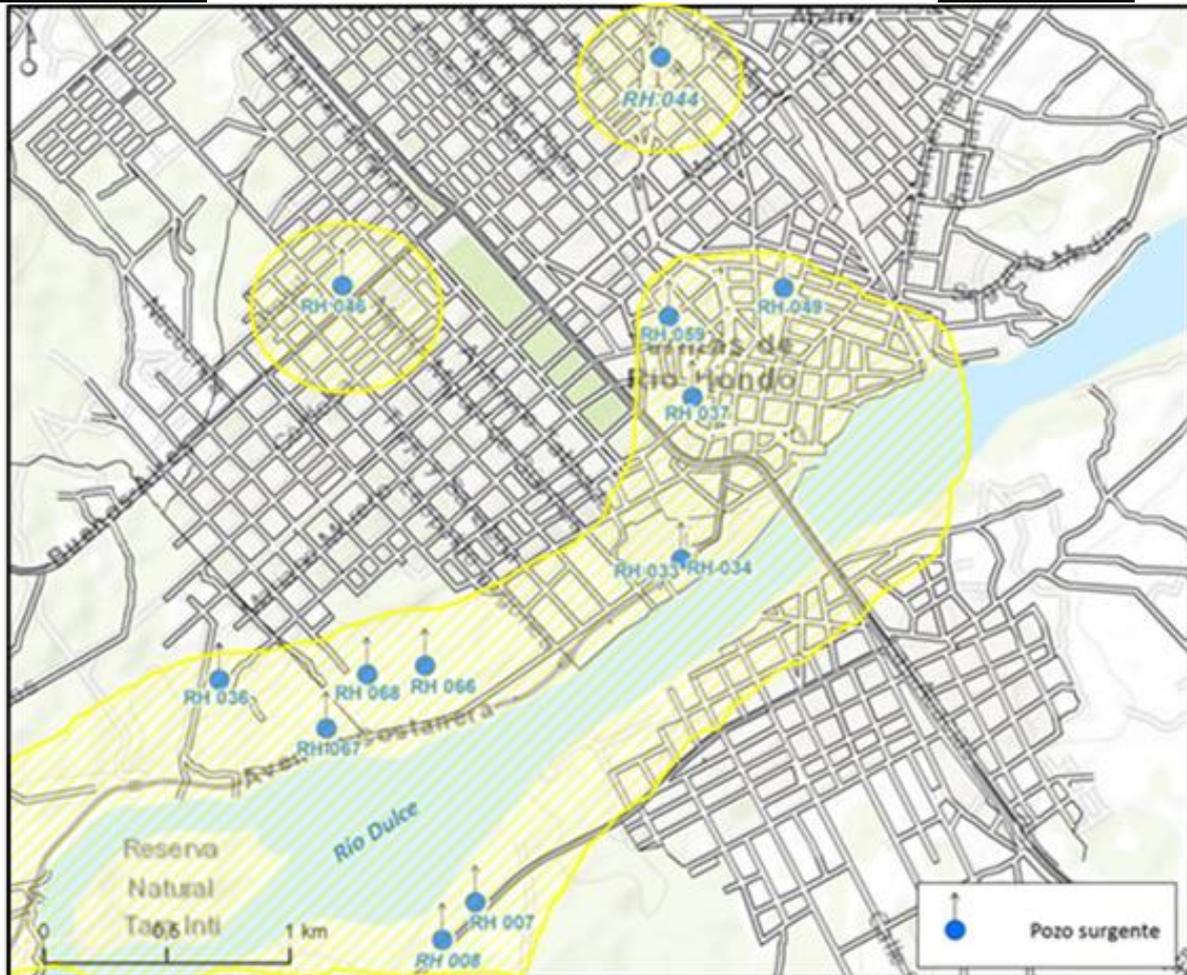
**Figura 8.21.** Perforaciones surgentes y zonas de surgencia en la Localidad de Río Hondo.

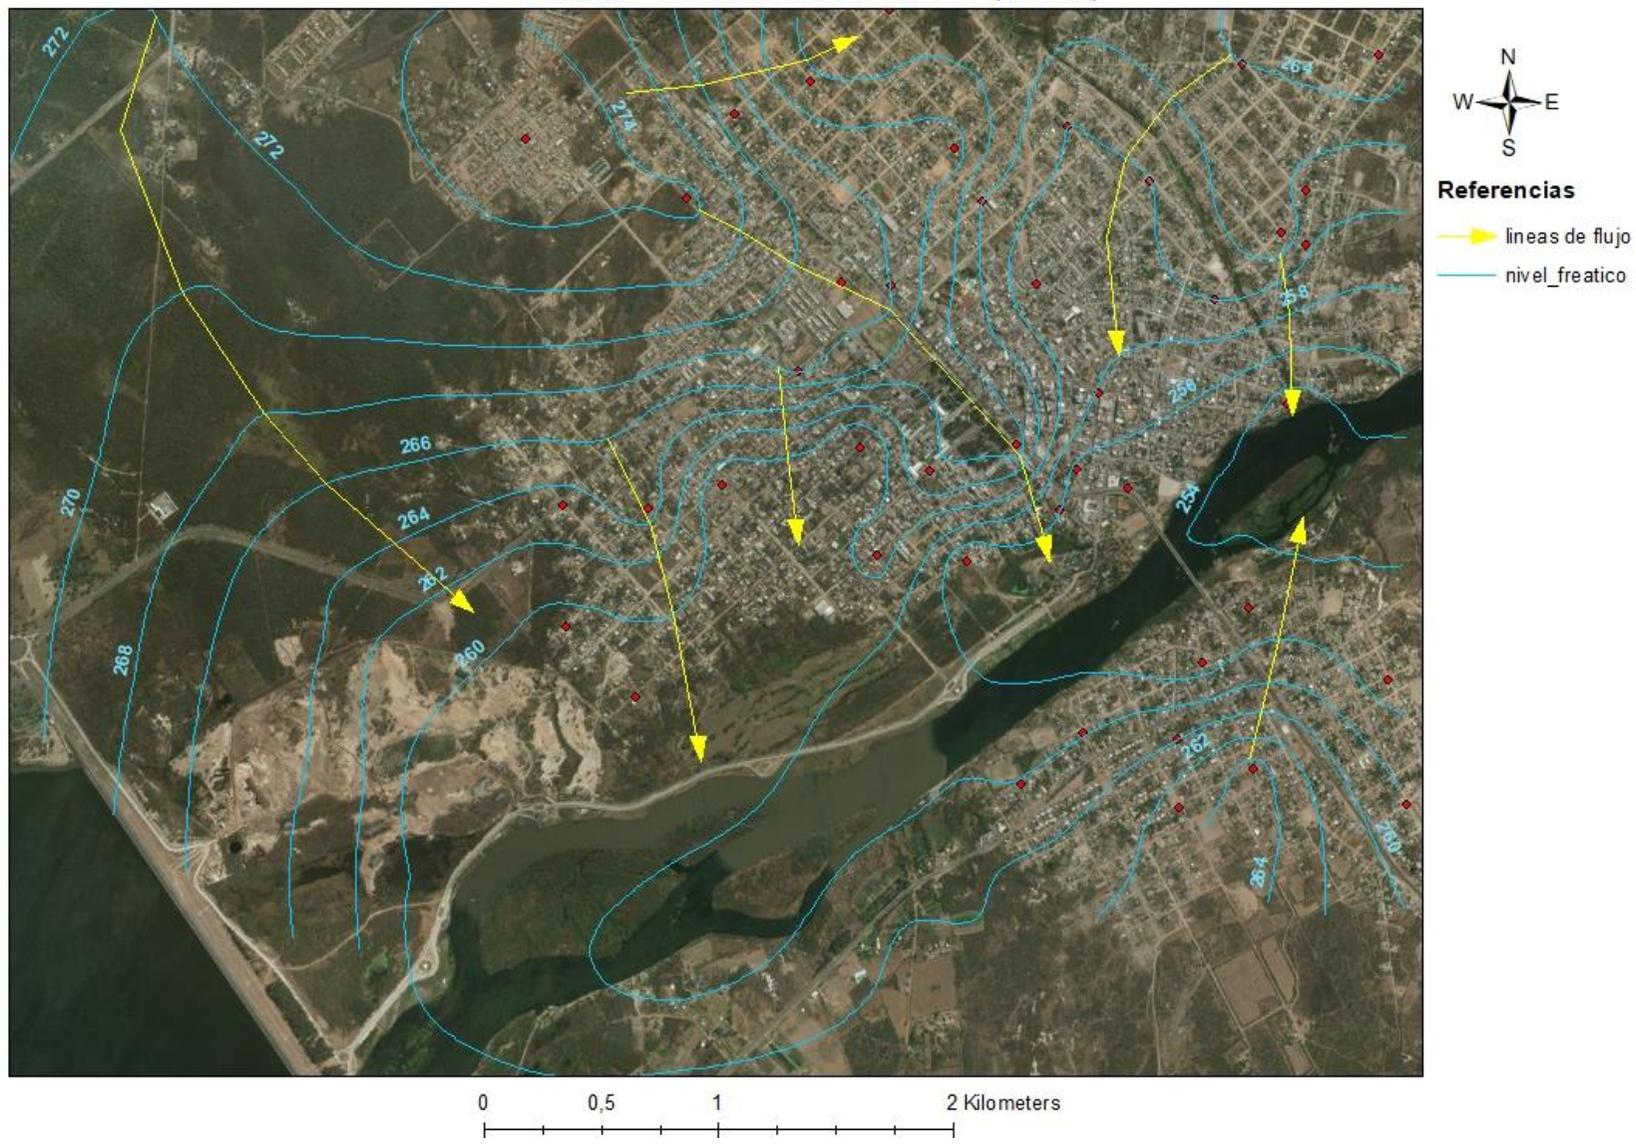
Figura 8.22. Mapa de Curvas de Nivel Freático.

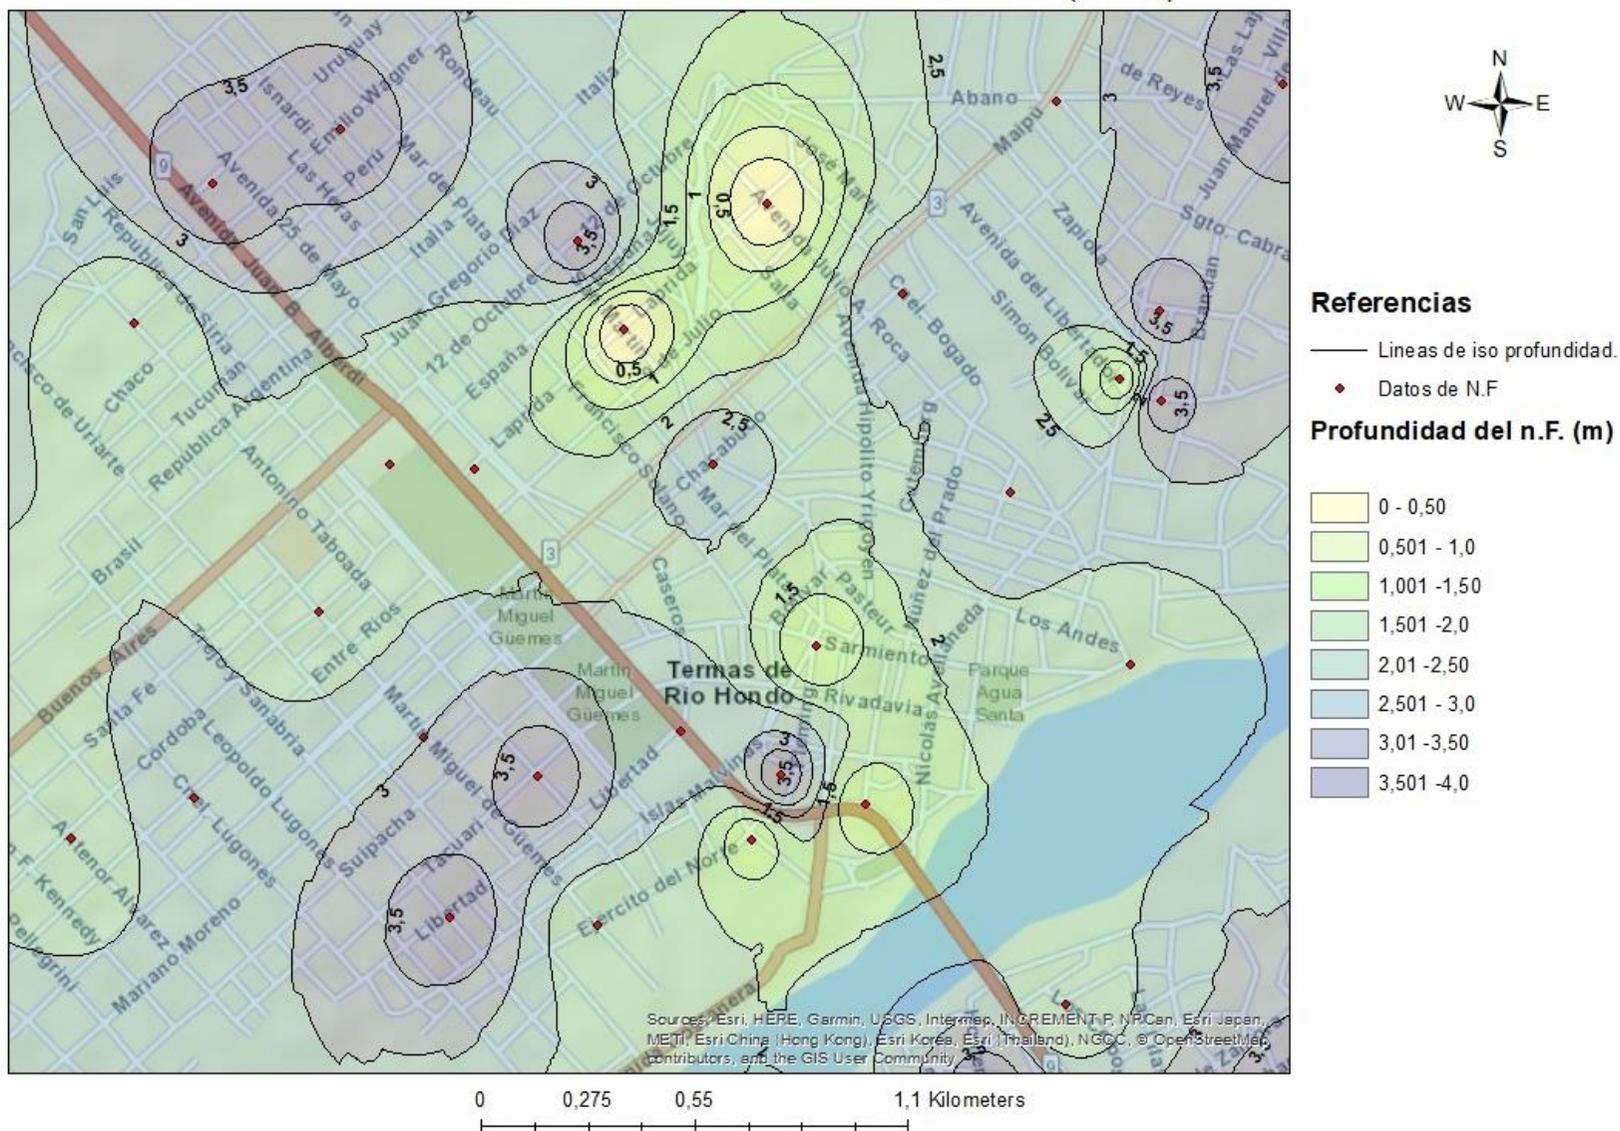
Figura 8.23. Detalle de Mapa de Líneas de Isoprofundidad de Nivel Freático.

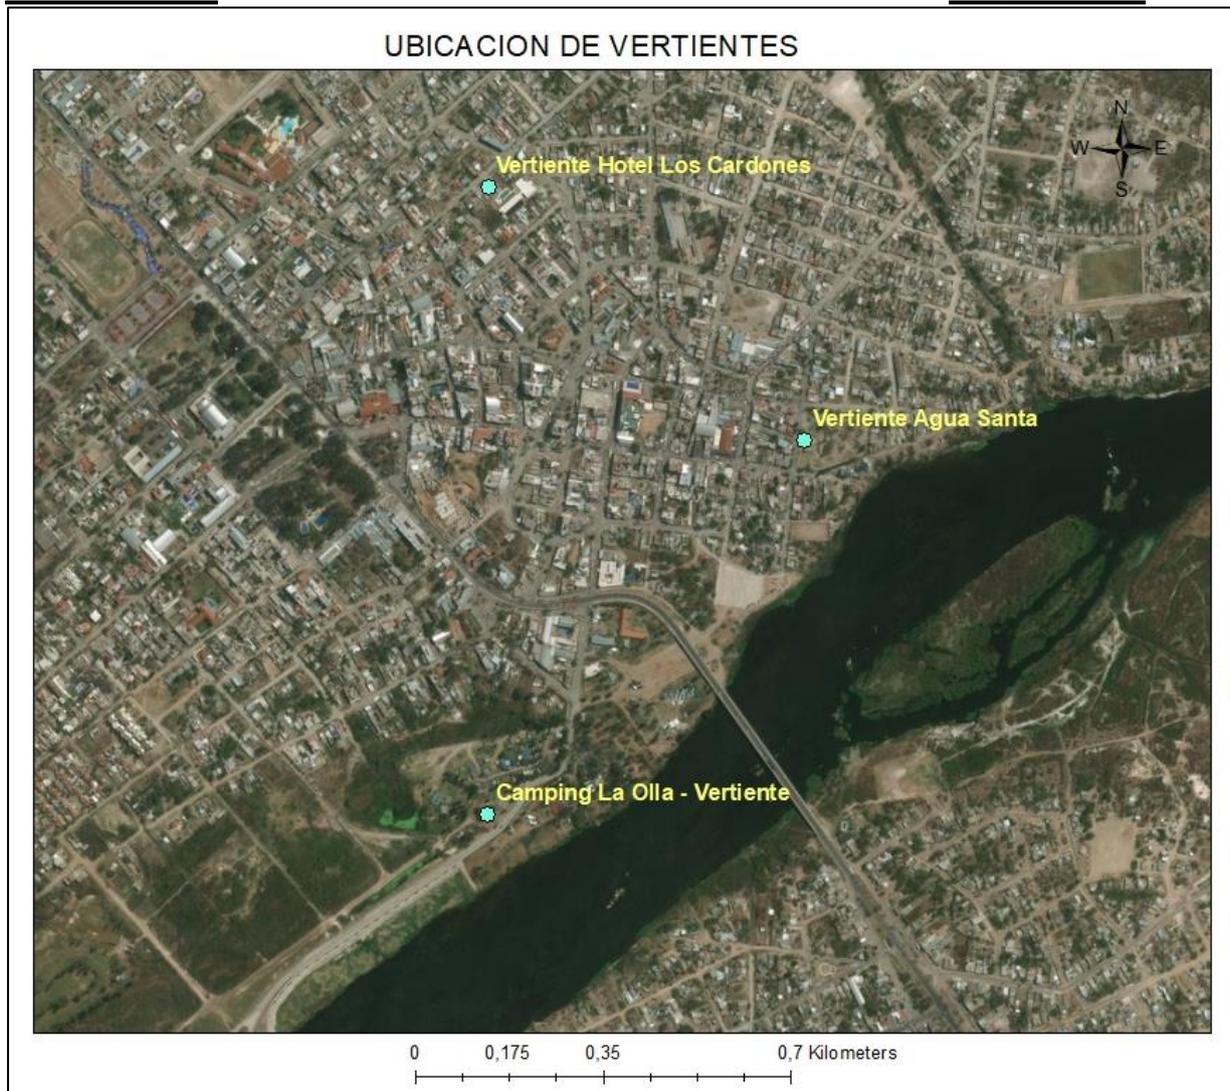
**Figura 8.24.** Ubicación de vertientes.

Actualmente la mayoría de las vertientes ha desaparecido. Durante las tareas de campo se registraron tres vertientes: La Olla, La del Hotel Los Cardones y Agua Santa (Figura 8.24.). Esta última según testimonio de los vecinos está desapareciendo, presentando estadios de sequía temporarios. En la Tabla 8.6. se muestran los parámetros fisicoquímicos medidos in situ de las mismas.

Como se puede observar en la Tabla 8.6. las vertientes se encuentran dentro del rango de temperatura de agua hipotermal (Hotel los Cardones) y mesotermal (Agua Santa y el Camping La Olla). Las tres muestras corresponden a agua dulce, con pH alcalino variable entre 8,2 y 9. Presentan tipos de agua diferentes: la vertiente La Olla, bicarbonatada sódica; Agua Santa sulfatada sódica, y la vertiente del Hotel Los Cardones, sulfatada-bicarbonatada sódica.

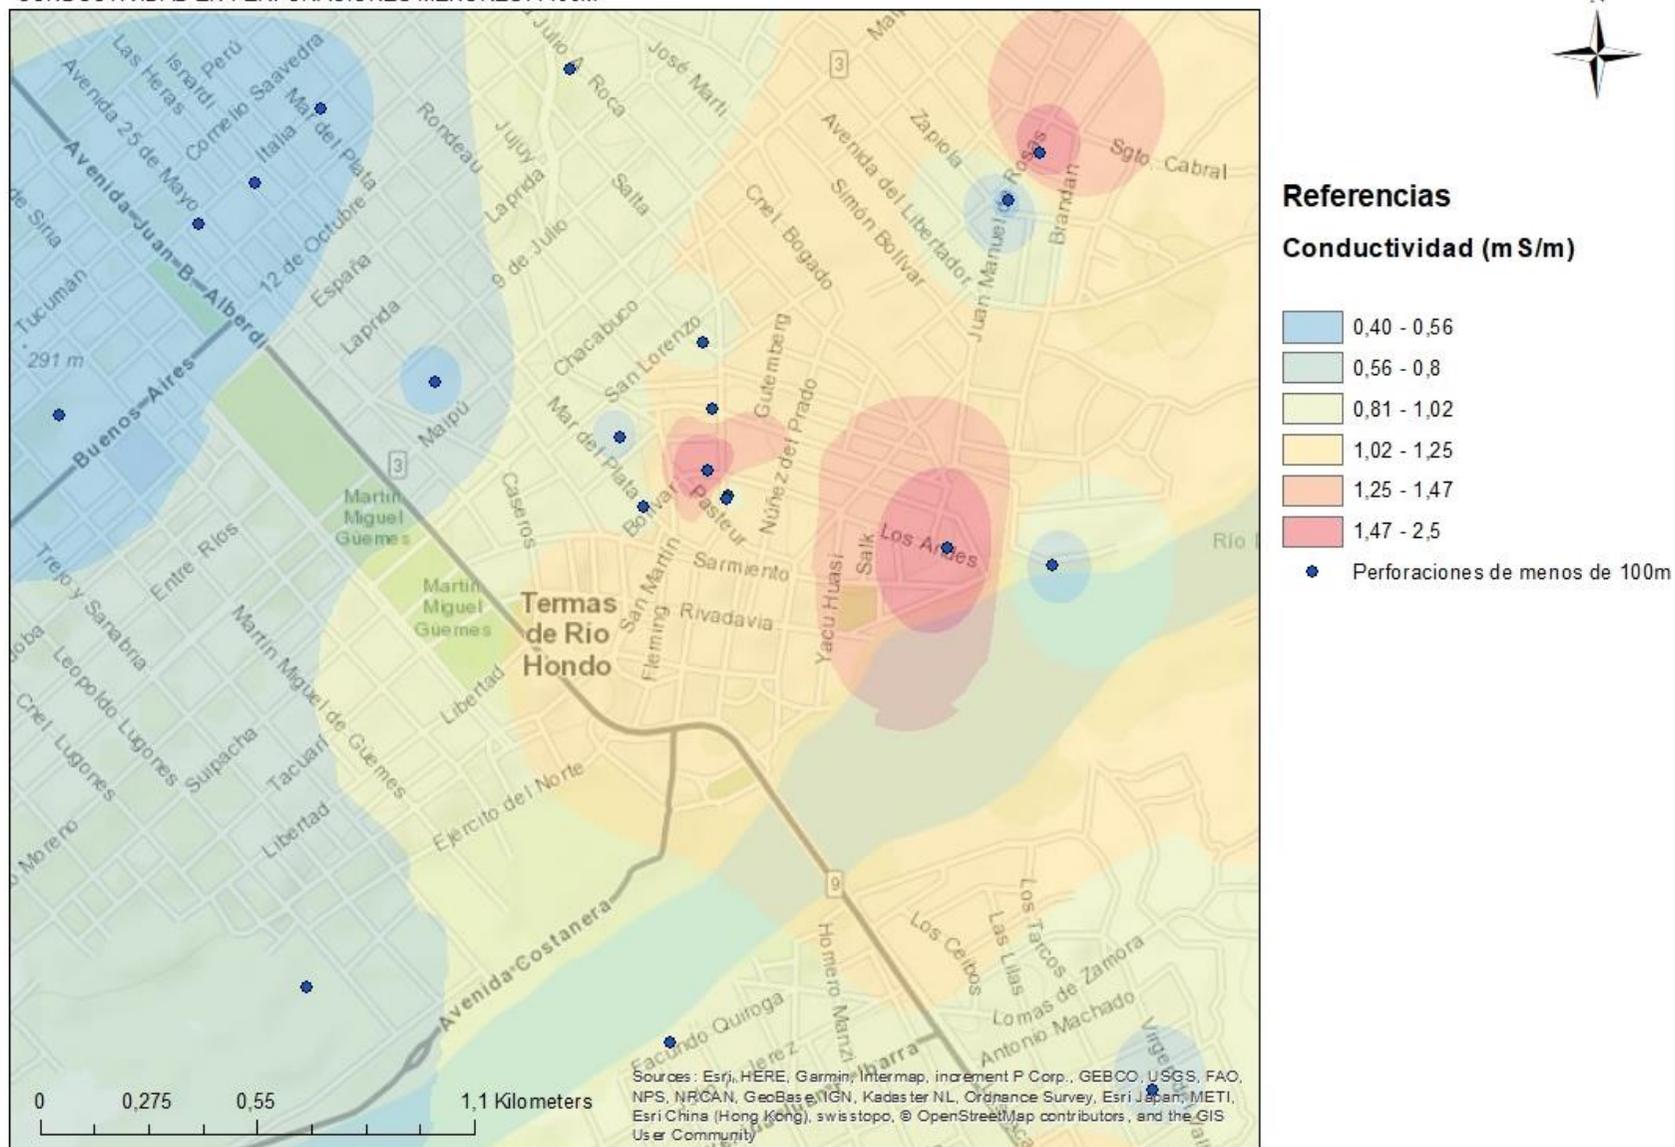
Figura 8.25. Mapa de distribución de CE para perforaciones de menos de 100 m.

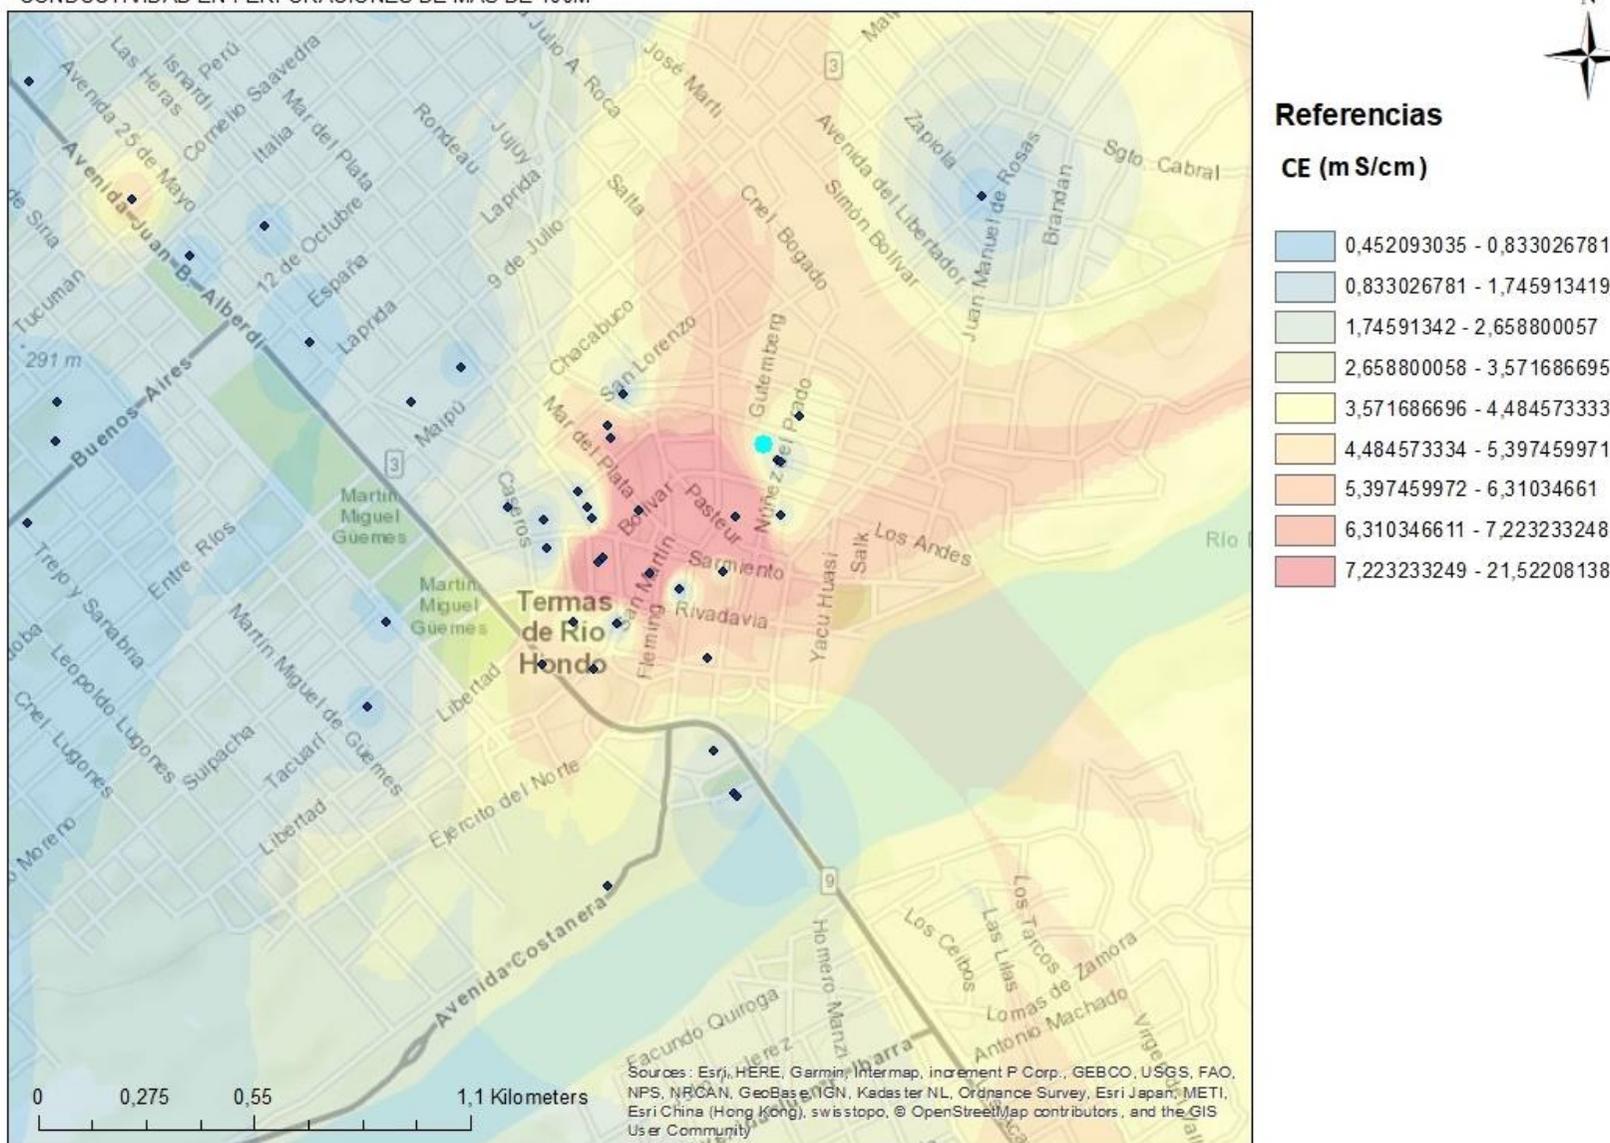
Figura 8.26. Mapa de distribución de CE para perforaciones de más de 100 m. Ubicación de la perforación N° 12 de la escuela N° 761 Rafael Obligado, en celeste.

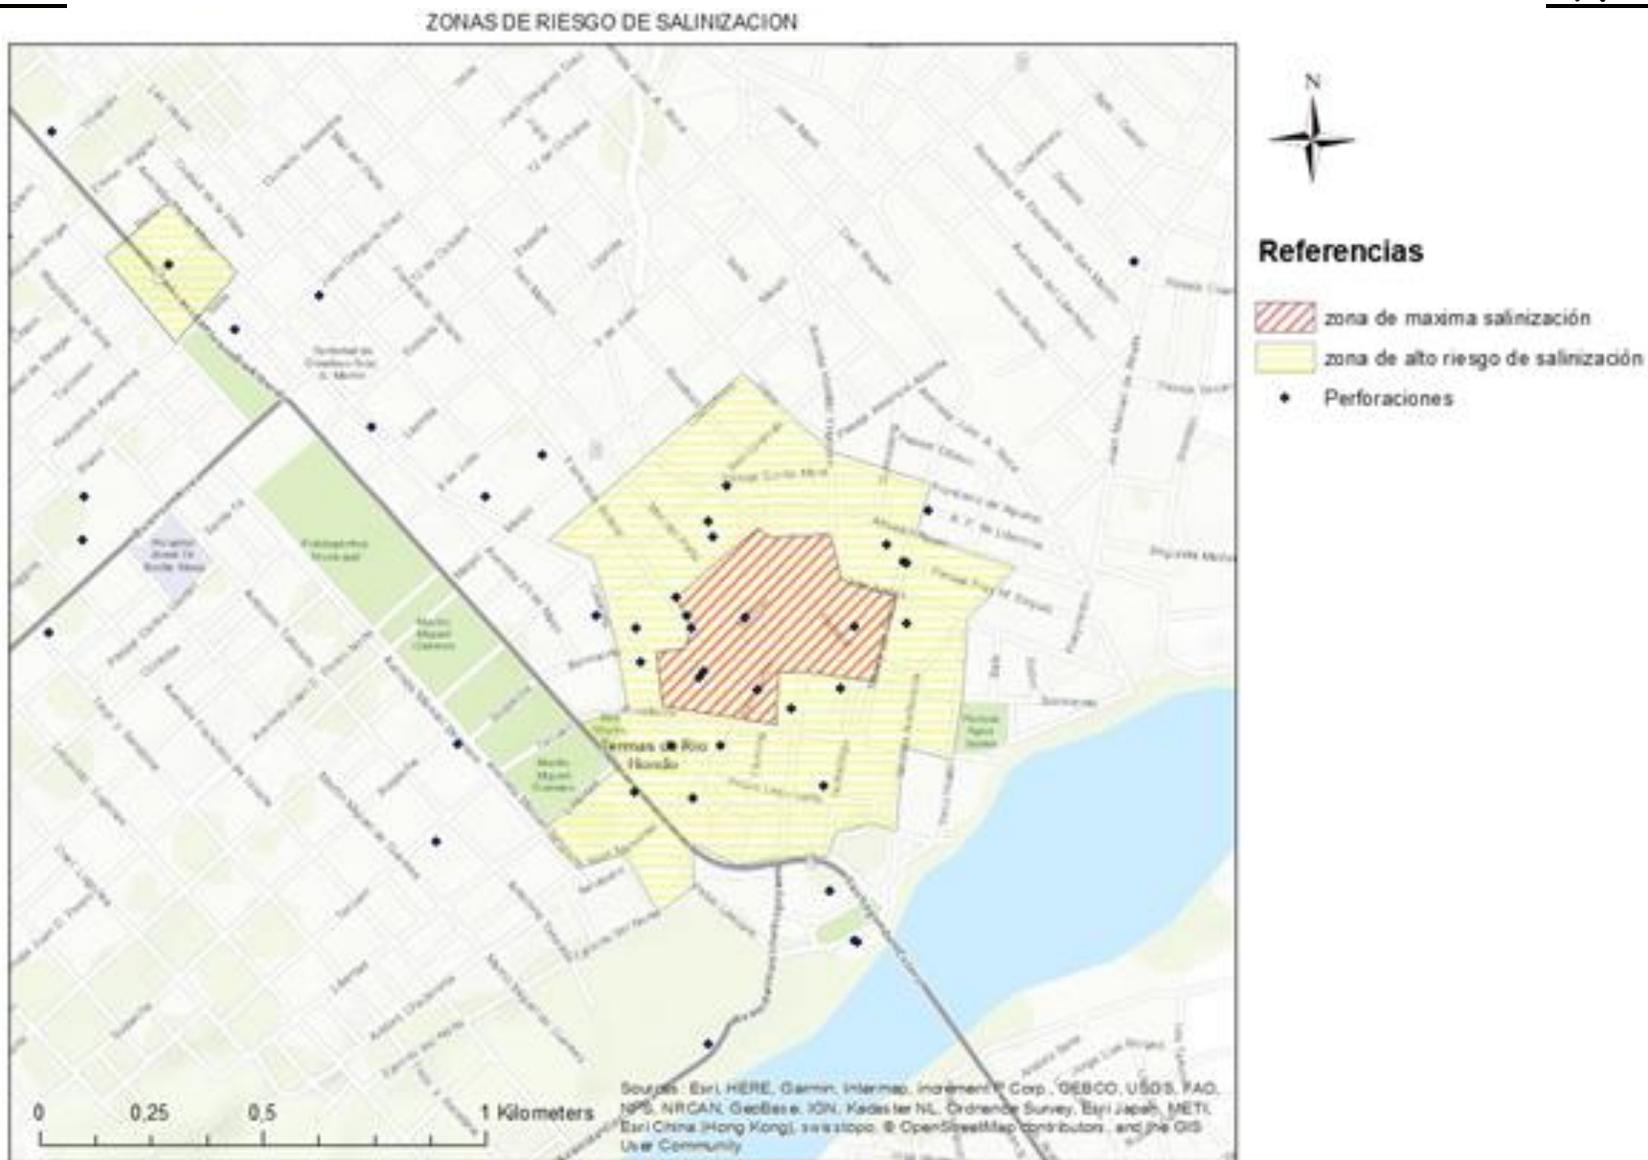
**Figura 8.27.** Zonas de salinización y zonas con alto riesgo de salinización.

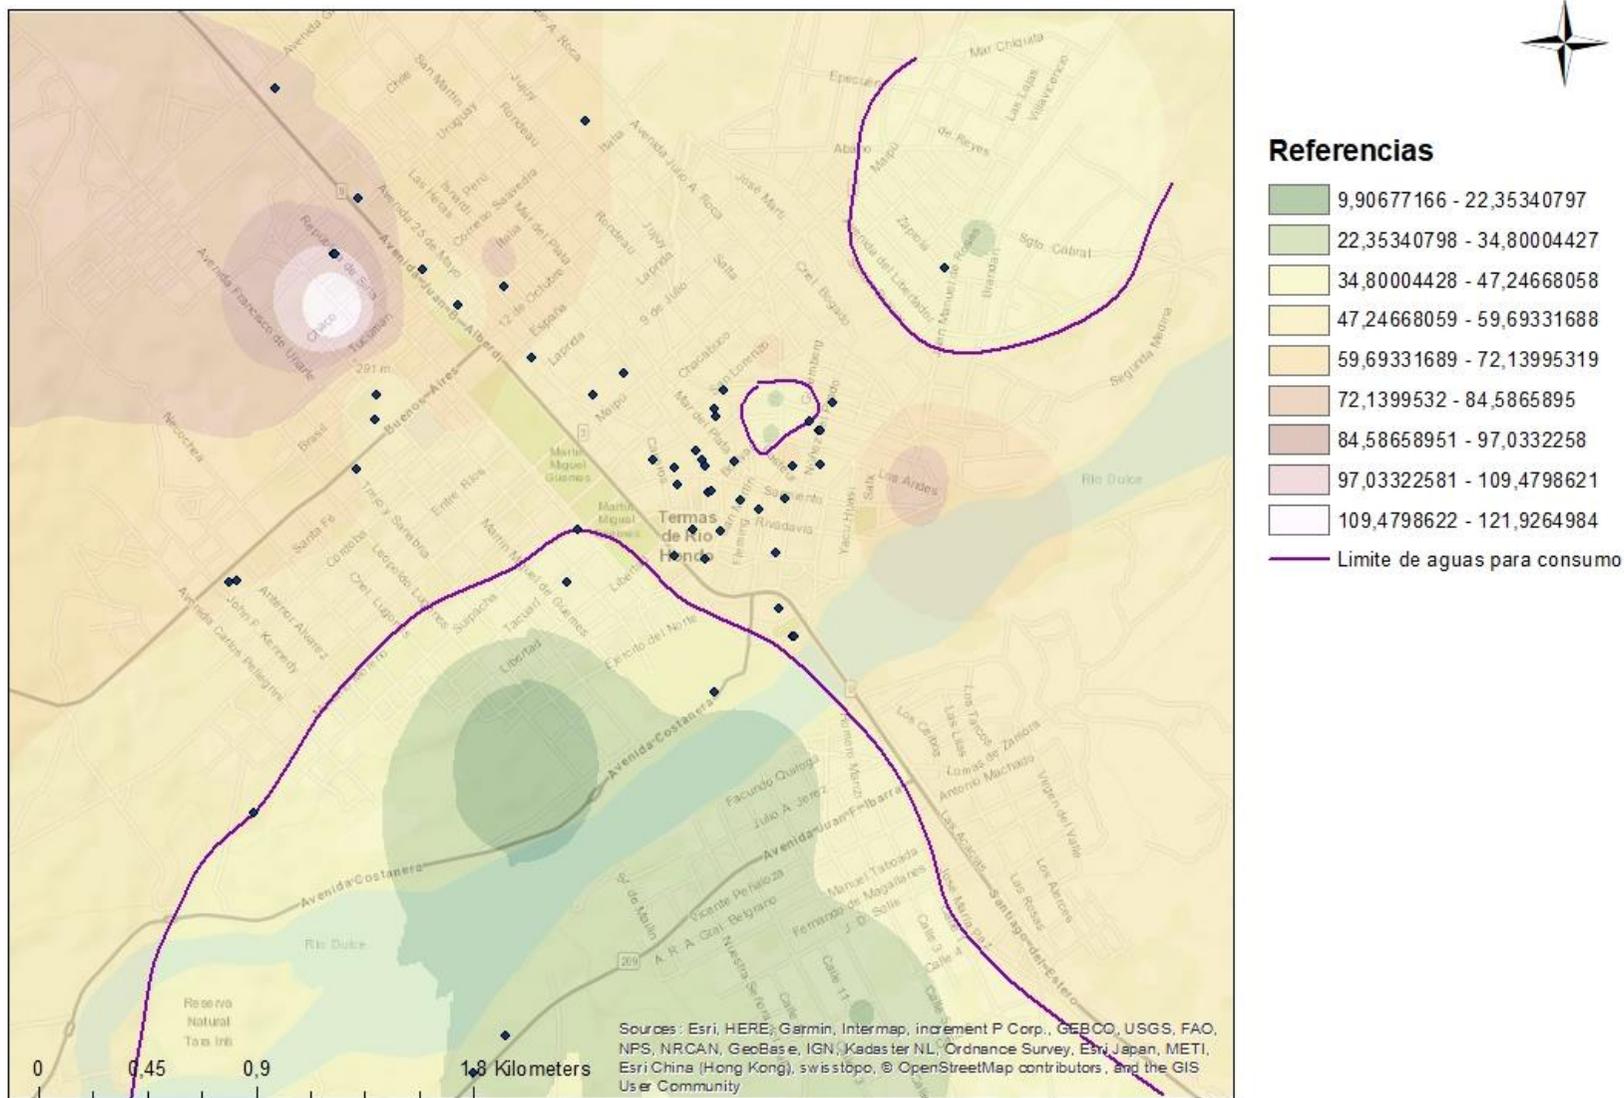
Figura 8.28. Distribución de contenidos de As para perforaciones de uso doméstico. En violeta se señala el límite de potabilidad.

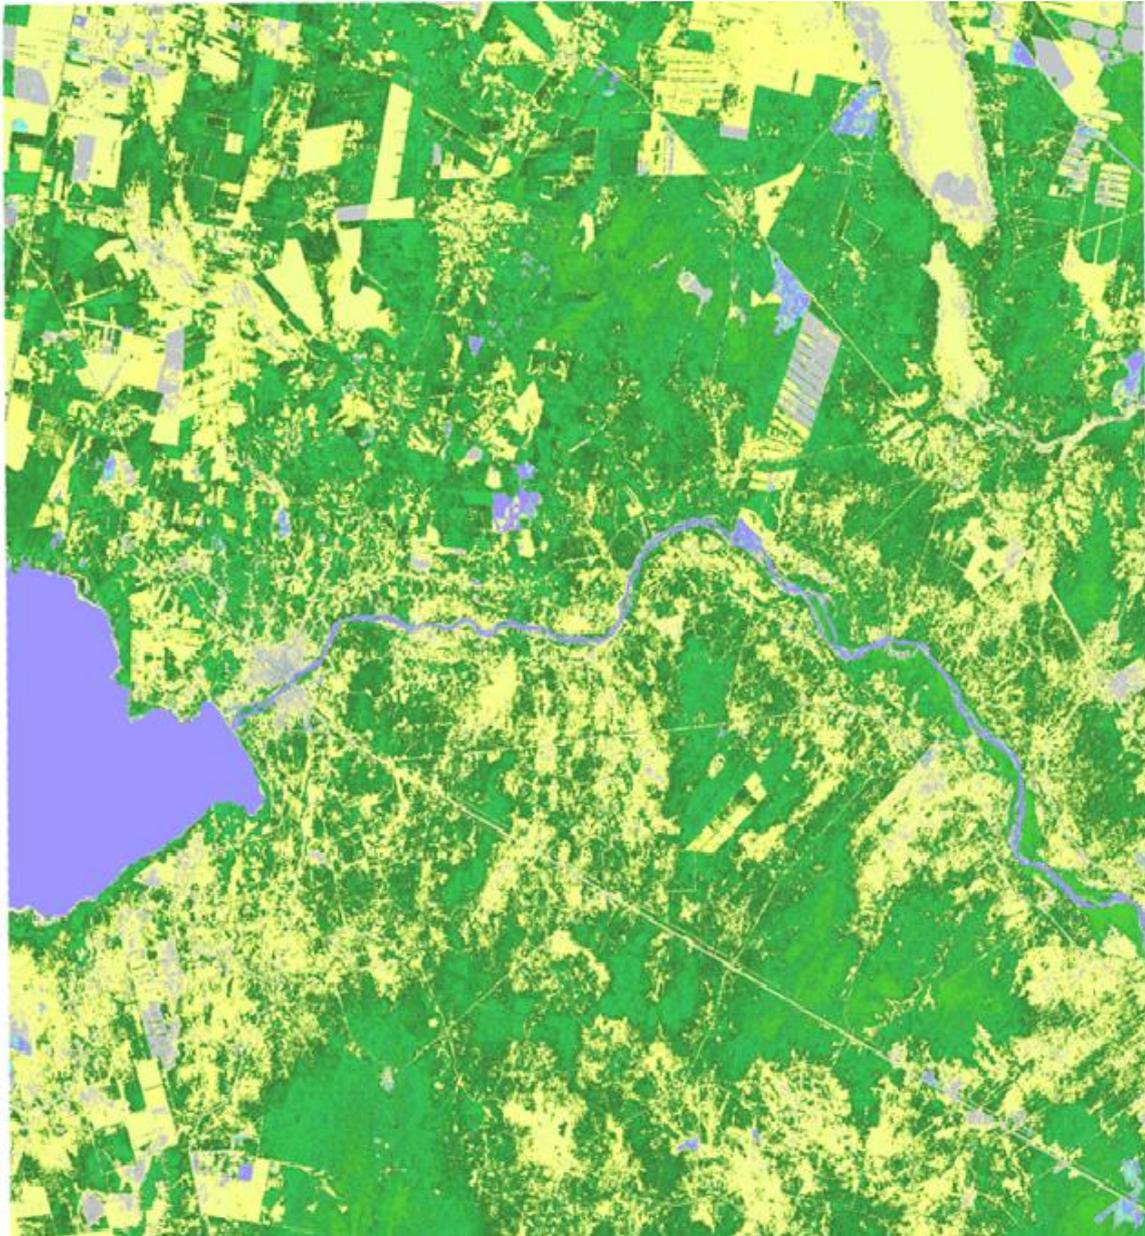
**Figura 9.4.** Índice de Vegetación Diferencial Normalizado (NDVI), Los azules y grises corresponden a los cuerpos de agua (Embalse, Río Dulce) y zonas sin vegetación, como áreas urbanas o rurales; los amarillos indican cultivos y sitios con escasa vegetación, mientras que los tonos de verde muestran vegetación nativa que representa bosques y humedales.

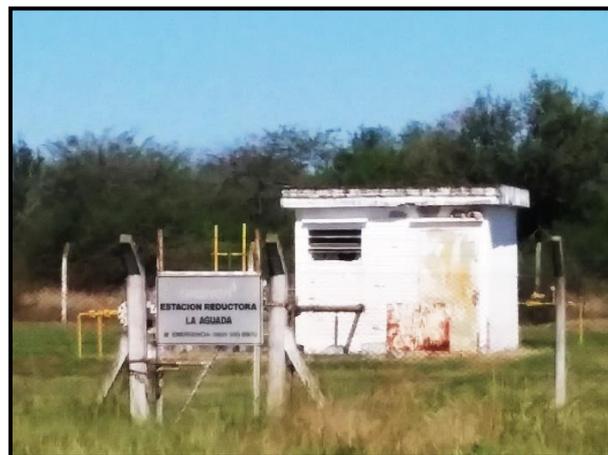
El suministro de gas natural es brindado por la empresa GasNor S.A., que se abastece del Gasoducto del Norte, procedente de Lamadrid. El mismo se conecta a través de una estación reductora de presión ubicada en la zona del paraje La Aguada sobre la RN N° 9 (Figura 10.6.). Desde allí se distribuye al área central de la localidad.

**Figura 10.6.** Estación reductora La Aguada.

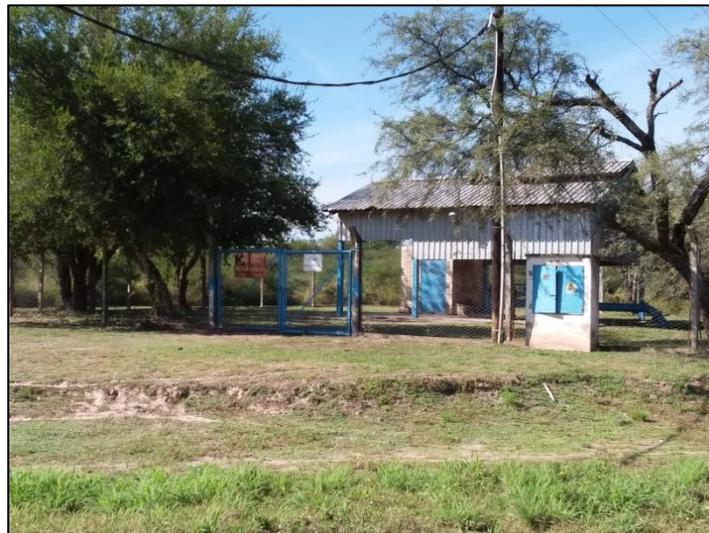
En la ciudad de Las Termas de Río Hondo la red de distribución se abastece a través de un acueducto que nace en Colonia Tinco, donde existen dos perforaciones de 250 m de profundidad que lo alimentan (Figura 10.7.), y culmina en dos cisternas ubicadas en Mansupa. Desde las cisternas, el agua pasa al segundo tramo del acueducto, hacia la red de distribución. El abastecimiento de la red se completa con dos perforaciones ubicadas en La Reserva, donde nace otro acueducto que culmina en las cisternas de Mansupa. Las dos perforaciones de Colonia Tinco que brindan un caudal de aproximadamente 400 m<sup>3</sup>/h.

**Figura 10.7.** Toma de agua – Colonia Tinco.

Dadas las características del agua solamente se realiza una cloración preventiva en las cisternas (mediante hipoclorito de sodio). Las dos cisternas de hormigón armado ubicadas en Mansupa tienen una capacidad de 3.000 m<sup>3</sup> cada una.

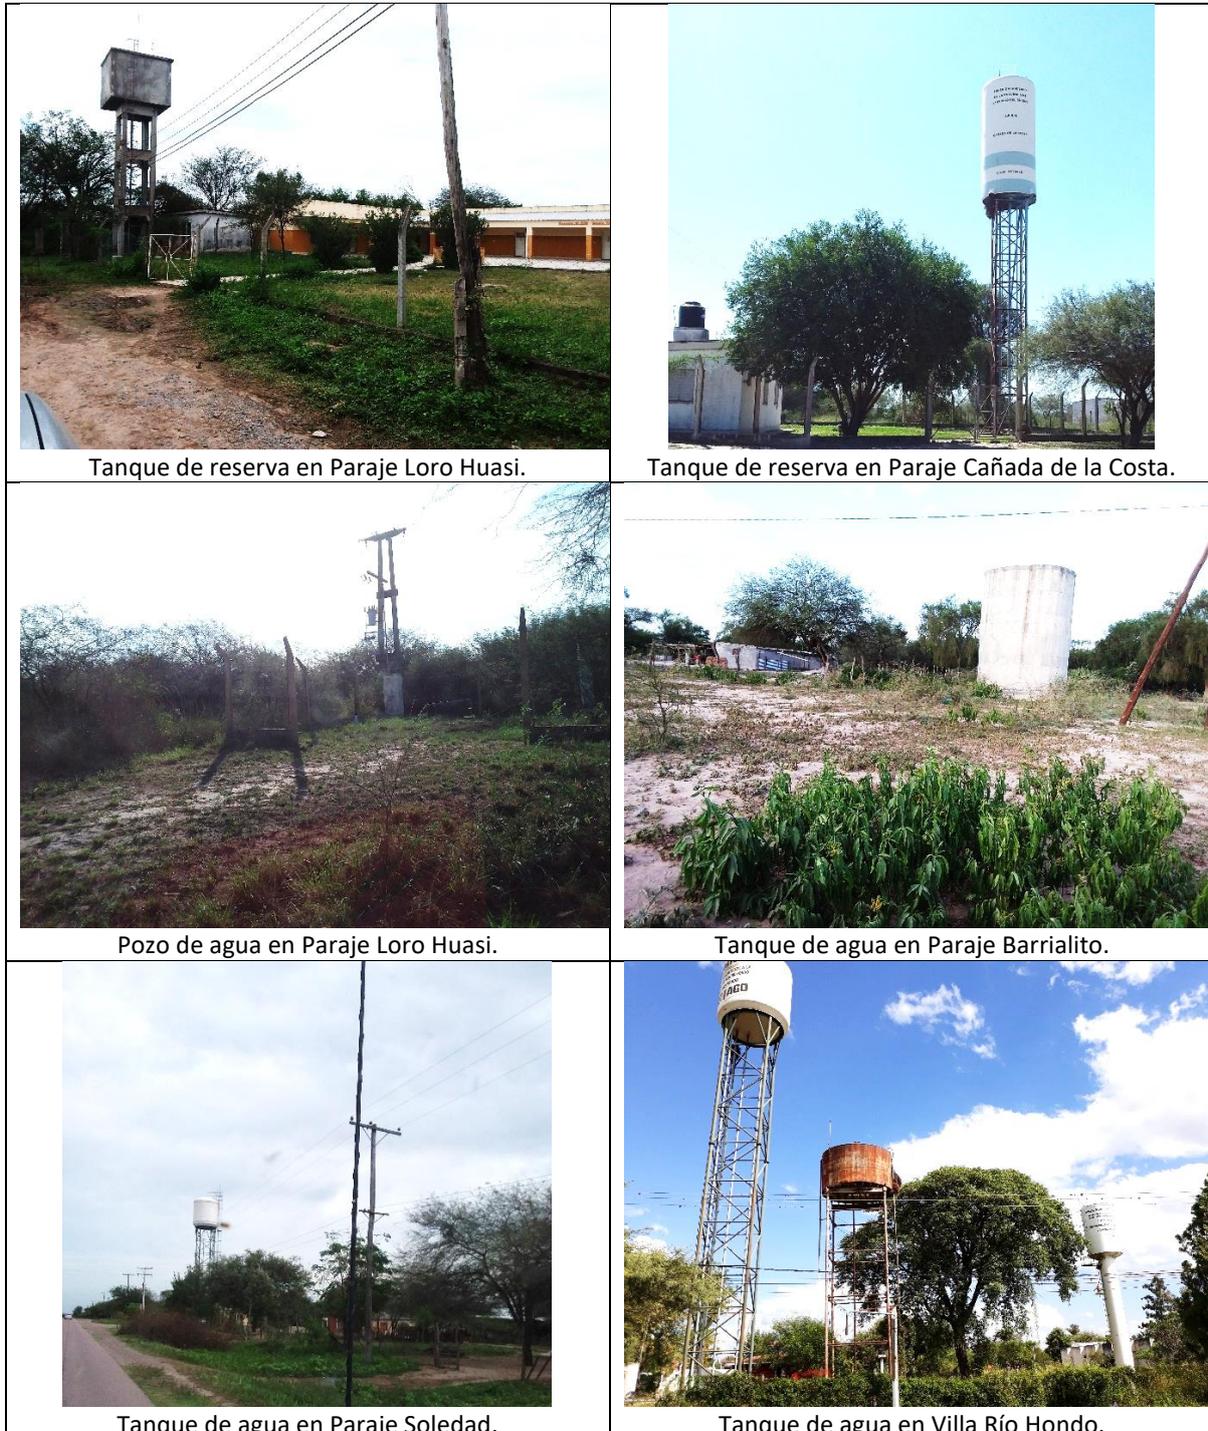
En los distintos parajes, fuera de los límites de la localidad de Las Termas de Río Hondo, se verifican distintos tipos de servicios; en algunos casos los parajes cuentan con perforaciones y tanques de reserva para la distribución de agua, pero en la mayoría de los casos el abastecimiento se realiza en forma individual a través de pozos. En muchos casos el agua extraída es termal por lo que no resulta apta para el consumo, aunque de cualquier forma es utilizada para la ingesta (Figura 10.8.).

**Figura 10.8.** Ubicación de tanques de reserva y pozos en agua en algunos parajes.
