***ESTUDIO GEOCIENTÍFICO APLICADO AL  
ORDENAMIENTO TERRITORIAL***

# **LAS TERMAS DE RÍO HONDO**

**PROVINCIA DE SANTIAGO DEL ESTERO  
REPÚBLICA ARGENTINA**

***Buenos Aires  
OCTUBRE de 2018***

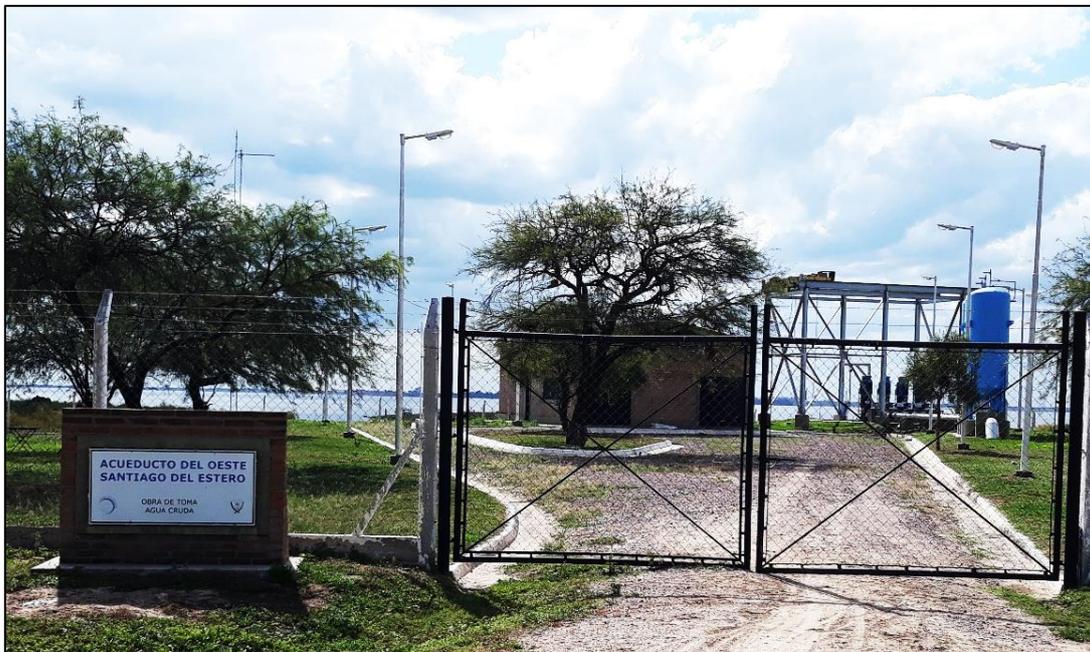
Se trata del Acueducto del Oeste, inaugurado en el año 2015, con una extensión de 130 kilómetros, que abastece con agua potable a más de 30.000 habitantes de los departamentos Río Hondo, Guasayán, Choya, Silipica, Capital y Loreto. Las aguas se extraen del embalse (Figura 10.9.) y se envían a la planta de potabilización en El Manantial, donde se clarifican, desinfectan y potabilizan por floculación (Figura 10.10.) y luego se almacenan en cisternas. Finalmente, a través de una estación de bombeo, se las envía a la cisterna de distribución ubicada en la zona del paraje Doña Luisa.

**Figura 10.9.** Acueducto del Oeste, Santiago del Estero. Toma de agua cruda.

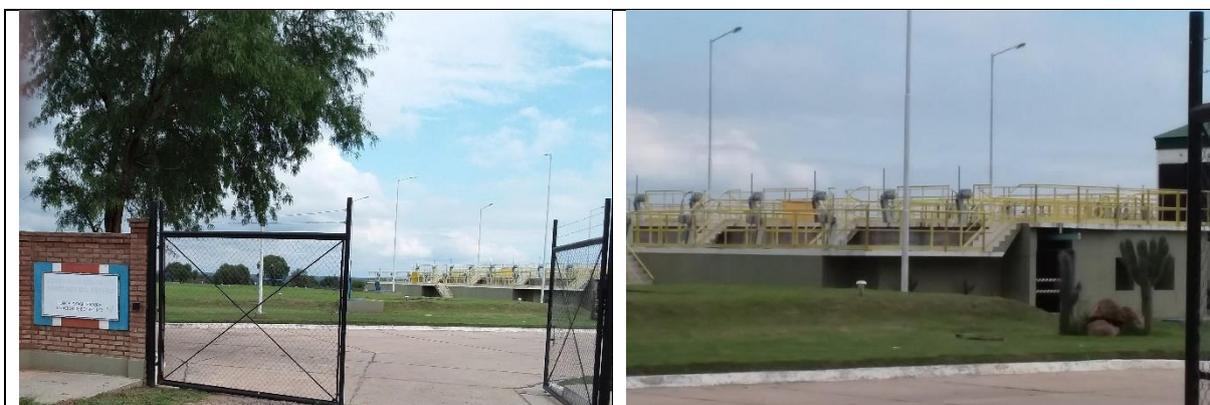
**Figura 10.10.** Planta Potabilizadora -Acueducto del Oeste.

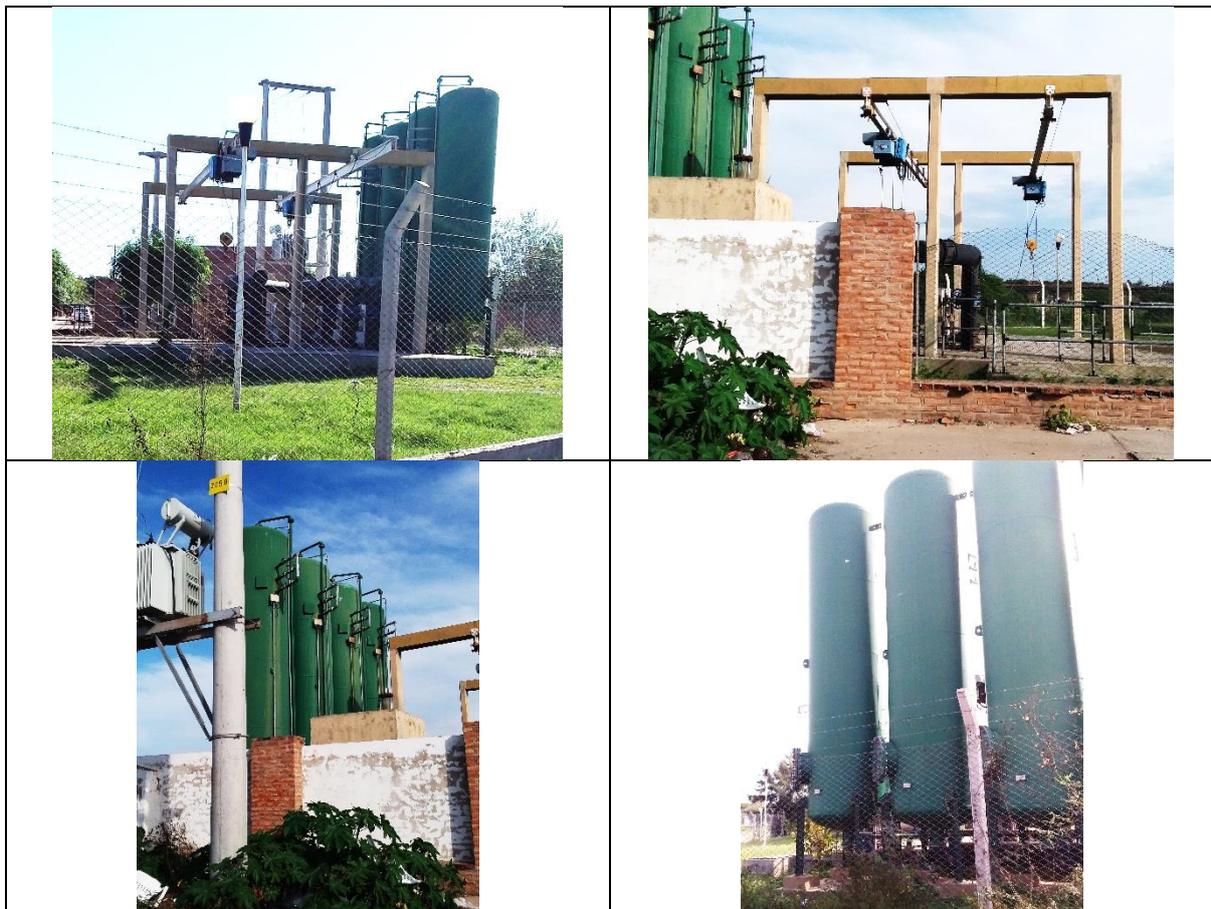
**Figura 10.11.** Imágenes de la planta de tratamiento cloacal.

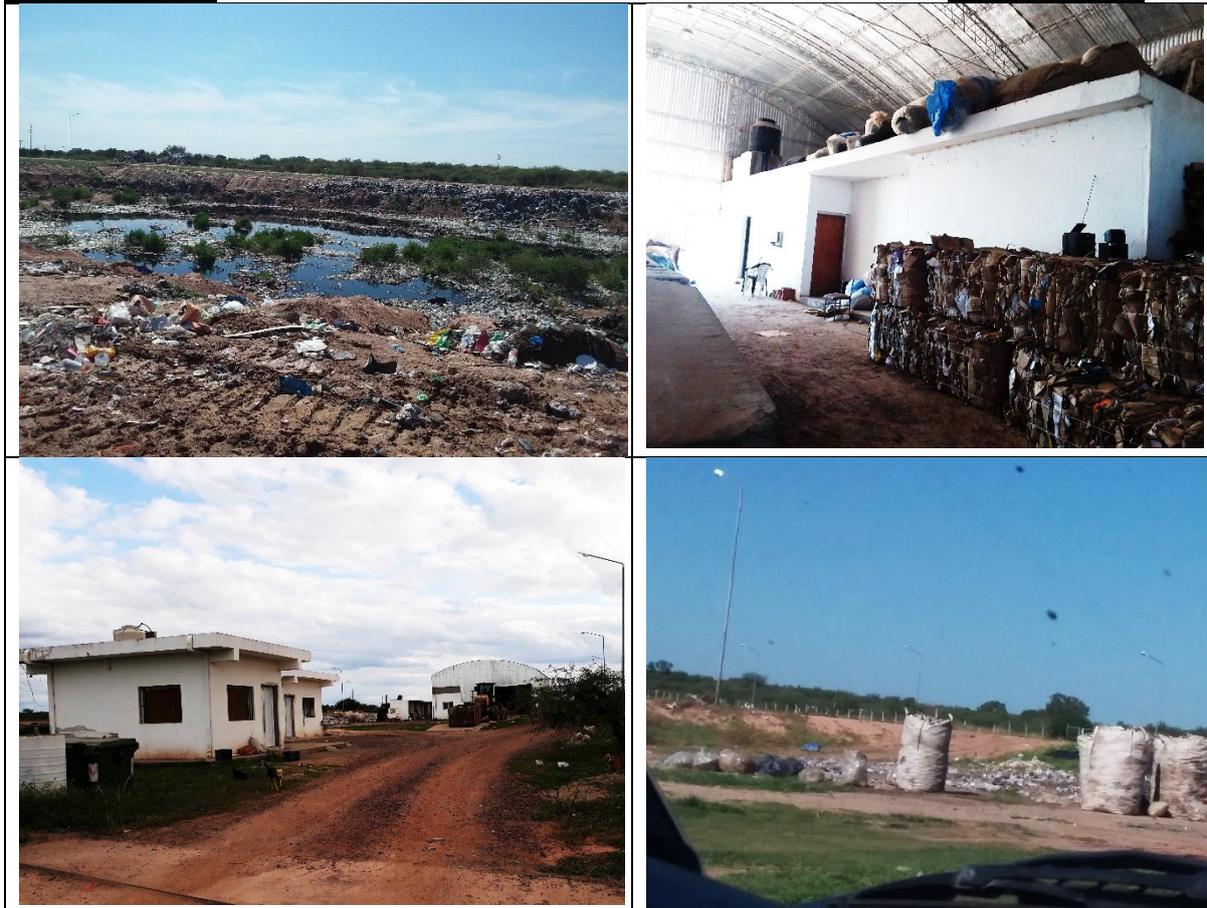
A principios de esta década la ciudad de las Termas de Río Hondo fue seleccionada por el Programa GIRSU (Gestión Integral de Residuos Sólidos Urbanos) en Municipios Turísticos. A través de un préstamo del BID se realizaron las obras en el predio ubicado en el paraje La Aguada donde se realiza la disposición final de los RSU (Figura 10.13.). La obra fue finalizada en mayo 2012 pero, a pesar de los esfuerzos realizados, no se logró el objetivo de saneamiento buscado.

**Figura 10.13.** Planta de disposición de RSU.

Un informe realizado en 2013 por la Auditoría General de la Nación concluye que "el volcado, la clasificación y la recuperación de los residuos es similar al realizado en un basural a cielo abierto (salvo por una membrana que impermeabiliza el suelo) y no se cubren a diario los residuos vertidos".

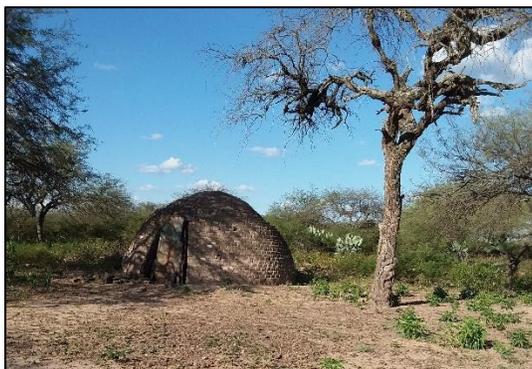
**Figura 10.21.** Horno de carbón en el Paraje Chañar del Pozo de Arriba.

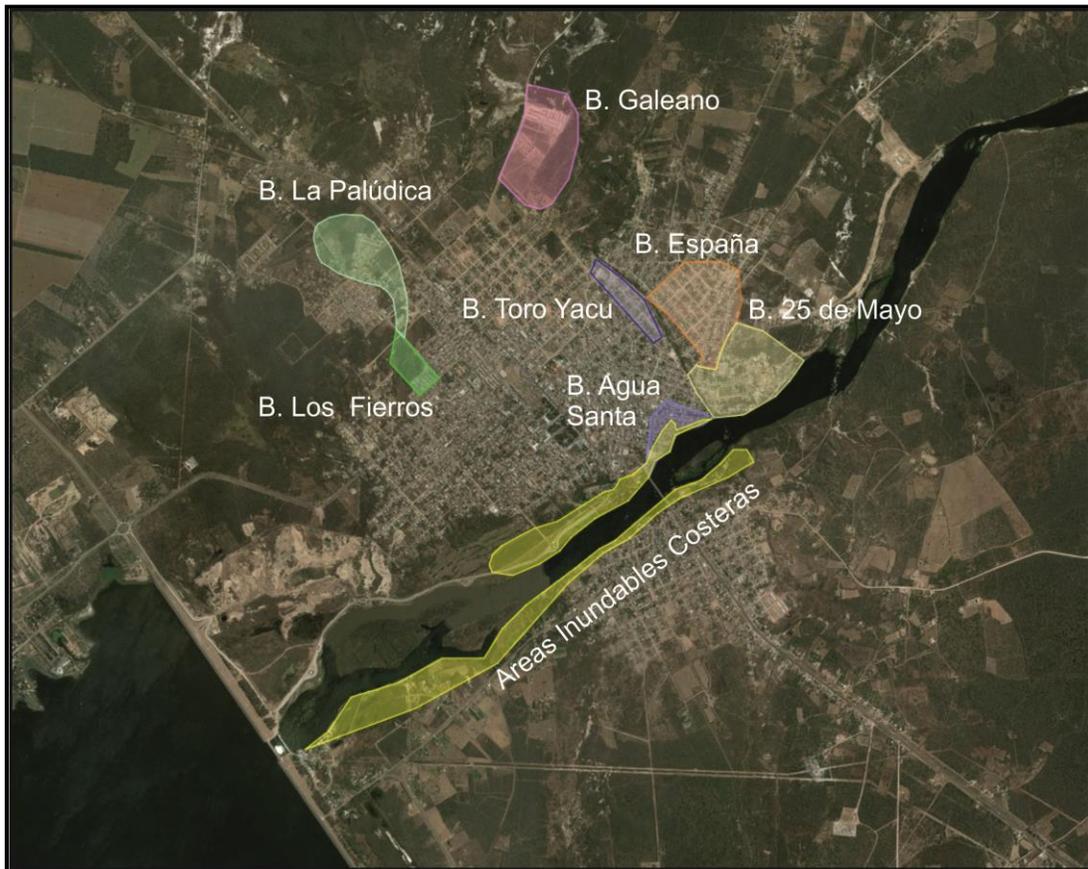
barrios: Galeano, Toro Yacu, Villa Nueva, Agua Santa, 25 de Mayo, España, Los Fierros, Villa Balnearia y zonas aledañas al río Dulce (Figura 11.1).

**Figura 11.1.** Imagen tomada del catastro digital de Las Termas de Río Hondo en donde se muestran los barrios inundables.

De los barrios previamente citados, algunos se encuentran en peligro de inundación como consecuencia del desborde de cursos de agua intermitentes durante eventos de precipitaciones muy intensos (barrios Galeano, España, Toro Yacu, La Palúdica, Agua Santa y Los Fierros), mientras que otros se encuentran en peligro de inundación como consecuencia del desborde del río Dulce por caudales excepcionales. En este último caso, como las cuencas de aporte del embalse se hallan en la provincia de Tucumán el aumento del caudal del río Dulce no se relaciona con las precipitaciones locales sino con el aporte de ríos tucumanos como el Salí, Gastona, Chico y Marapa.

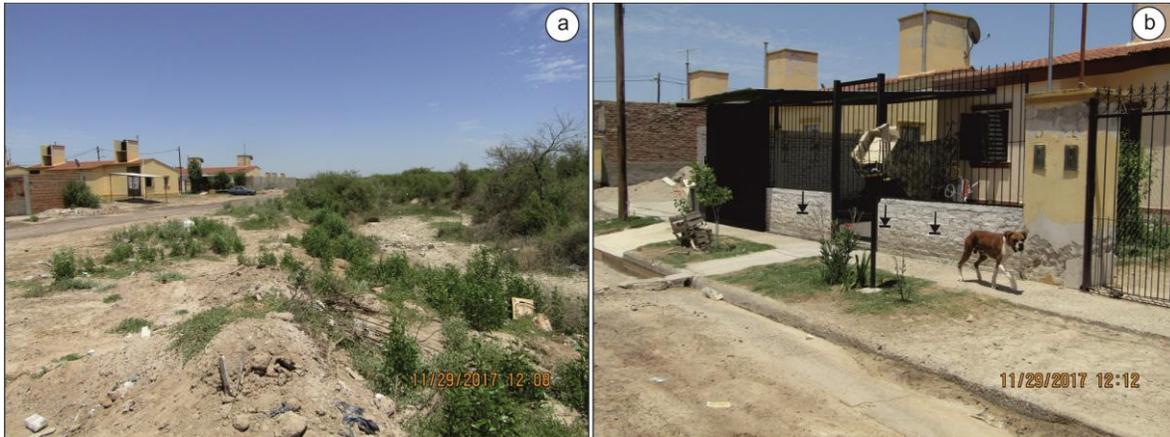
**Figura 11.2.** a. Ubicación de las casas del barrio Galeano con respecto al cauce del arroyo Chujchala. b. Foto en donde se observa la altura a la que llegó el agua de desborde indicada por las flechas.

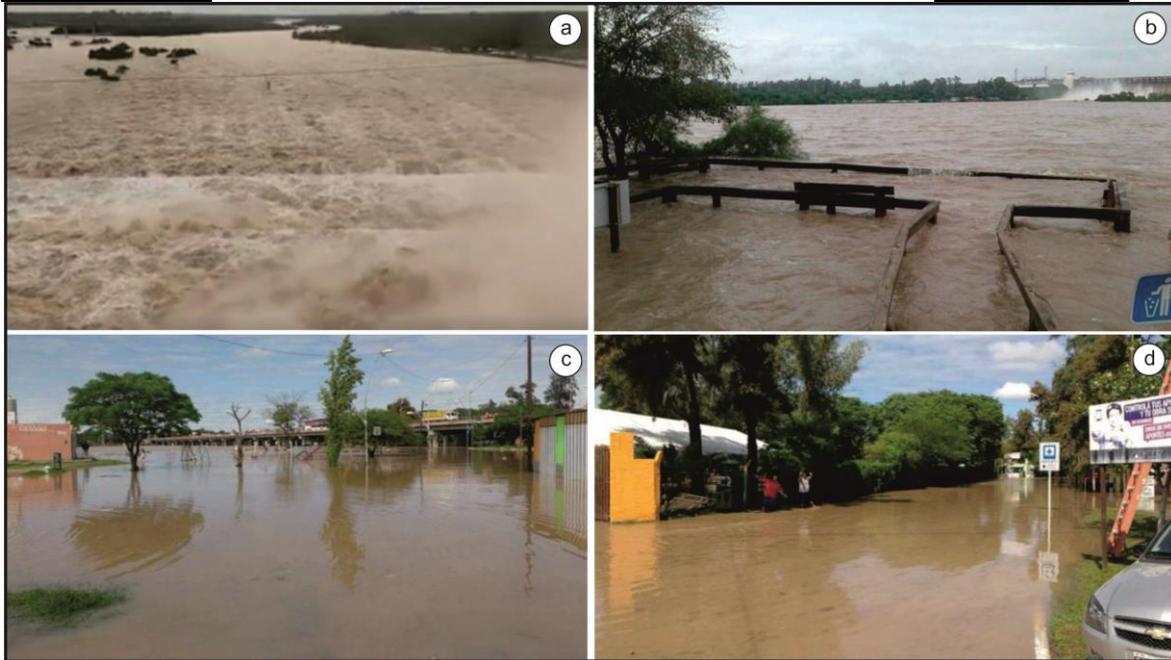
En cuanto a inundaciones provocadas por el desborde del río Dulce, el último gran evento que se produjo fue el día 4 de abril de 2017 como consecuencia de las intensas precipitaciones que se dieron en las cuencas de aporte de las provincias de Tucumán y Catamarca. En esa fecha el dique Frontal erogó 1586,81 m<sup>3</sup>/seg (caudal erogado por vertedero: 843,19 m<sup>3</sup>/seg, por descargadores de fondo: 537,24 m<sup>3</sup>/seg, caudal turbinado: 86,38 m<sup>3</sup>/seg y caudal derivado para riego: 120 m<sup>3</sup>/seg). Este caudal erogado ocasionó que el río Dulce desborde en su margen izquierda a la altura del puente de la ruta nacional N° 9, inundando el camping, calles internas y parte del predio ferial (Figura 11.3.). También debieron ser evacuadas por seguridad familias que vivían del lado de Villa Balnearia. De acuerdo a los datos de Hidroeléctrica Río Hondo S.A., en los últimos 35 años se han registrado situaciones similares, aunque con caudales erogados algo más bajos, en los años 1981 (caudal total erogado: 1410 m<sup>3</sup>/seg), 1984 (caudal total erogado: 1446 m<sup>3</sup>/seg), 2000 (caudal total erogado: 1396 m<sup>3</sup>/seg) y 2007 (caudal total erogado: 1186 m<sup>3</sup>/seg), donde el Embalse de Río Hondo actuó como regulador, tal como estuvo previsto en el diseño y en las normas de operación.

**Figura 11.3.** Fotografías tomadas de publicaciones periódicas durante los días del evento de inundación del año 2017. **a.** Vista aguas abajo del dique Frontal en donde se muestra el estado del río. **b.** Pasarela de acceso a la reserva natural "Tara Inti" afectada por la inundación. **c.** Sector del predio ferial inundado por el desborde del río Dulce. **d.** Sector de los campings con calles anegadas por el desborde del río Dulce.

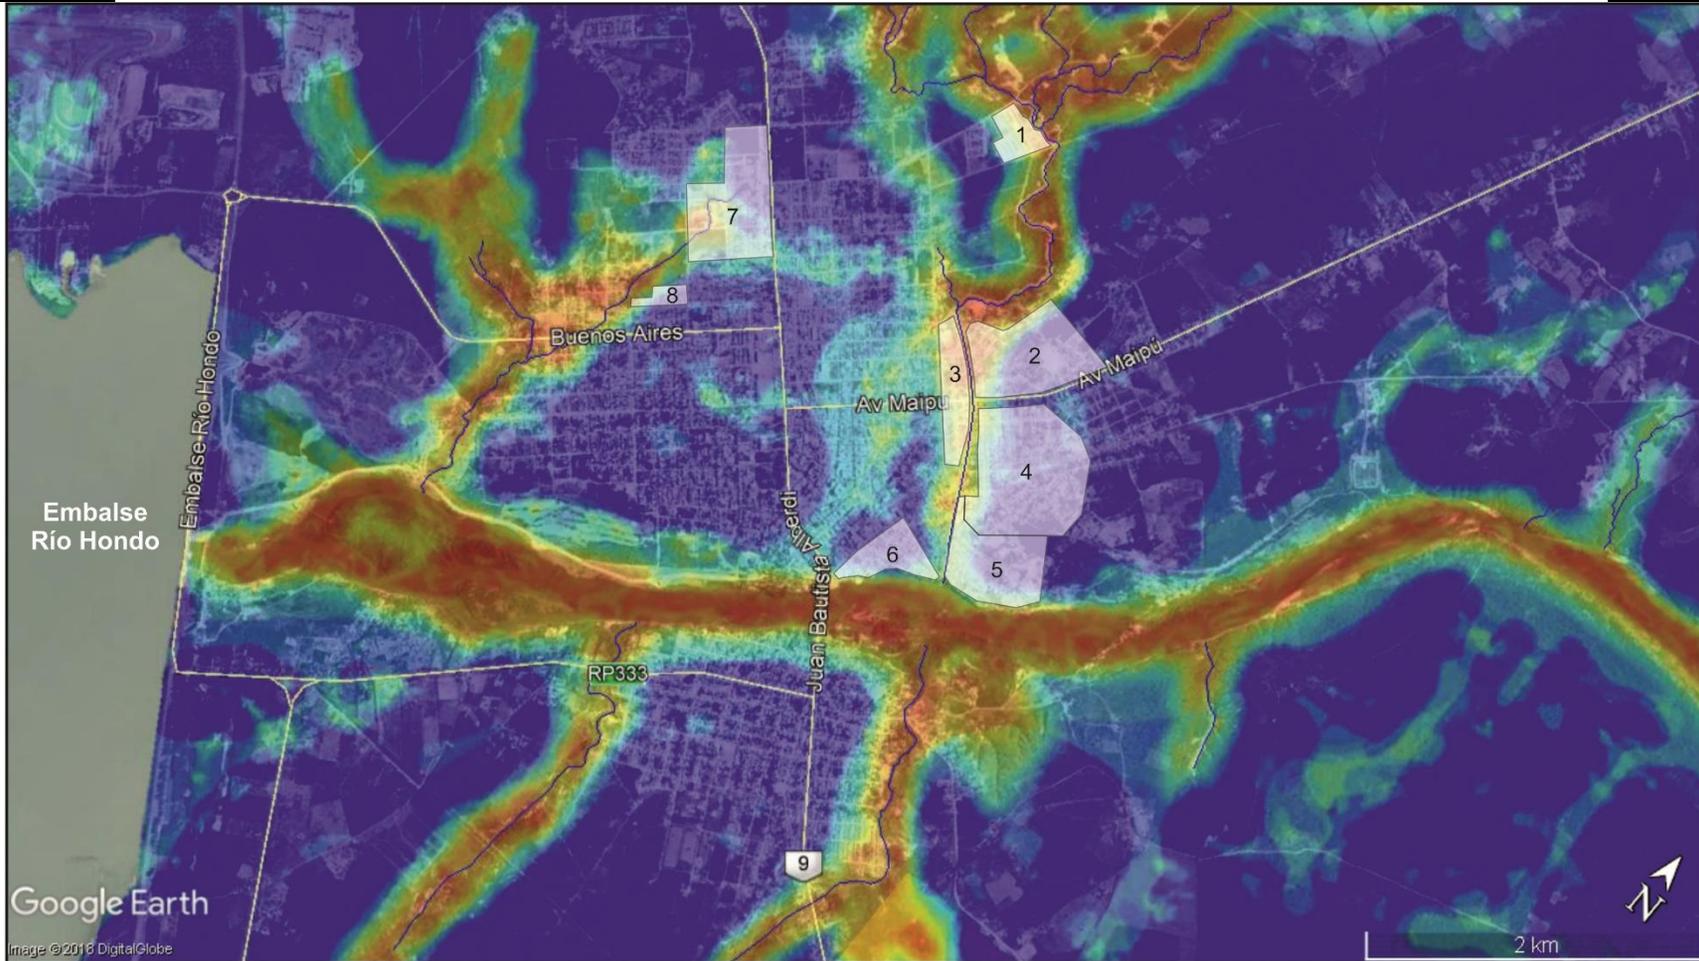
**Figura 11.4.** Zonación de susceptibilidad por inundación en la ciudad de Las Termas de Río Hondo y zonas aledañas. Se observan superpuestos los barrios (polígonos en blanco) que tienen registro de inundaciones para poder apreciar su vinculación con las áreas de distinta susceptibilidad obtenidas por el modelo.

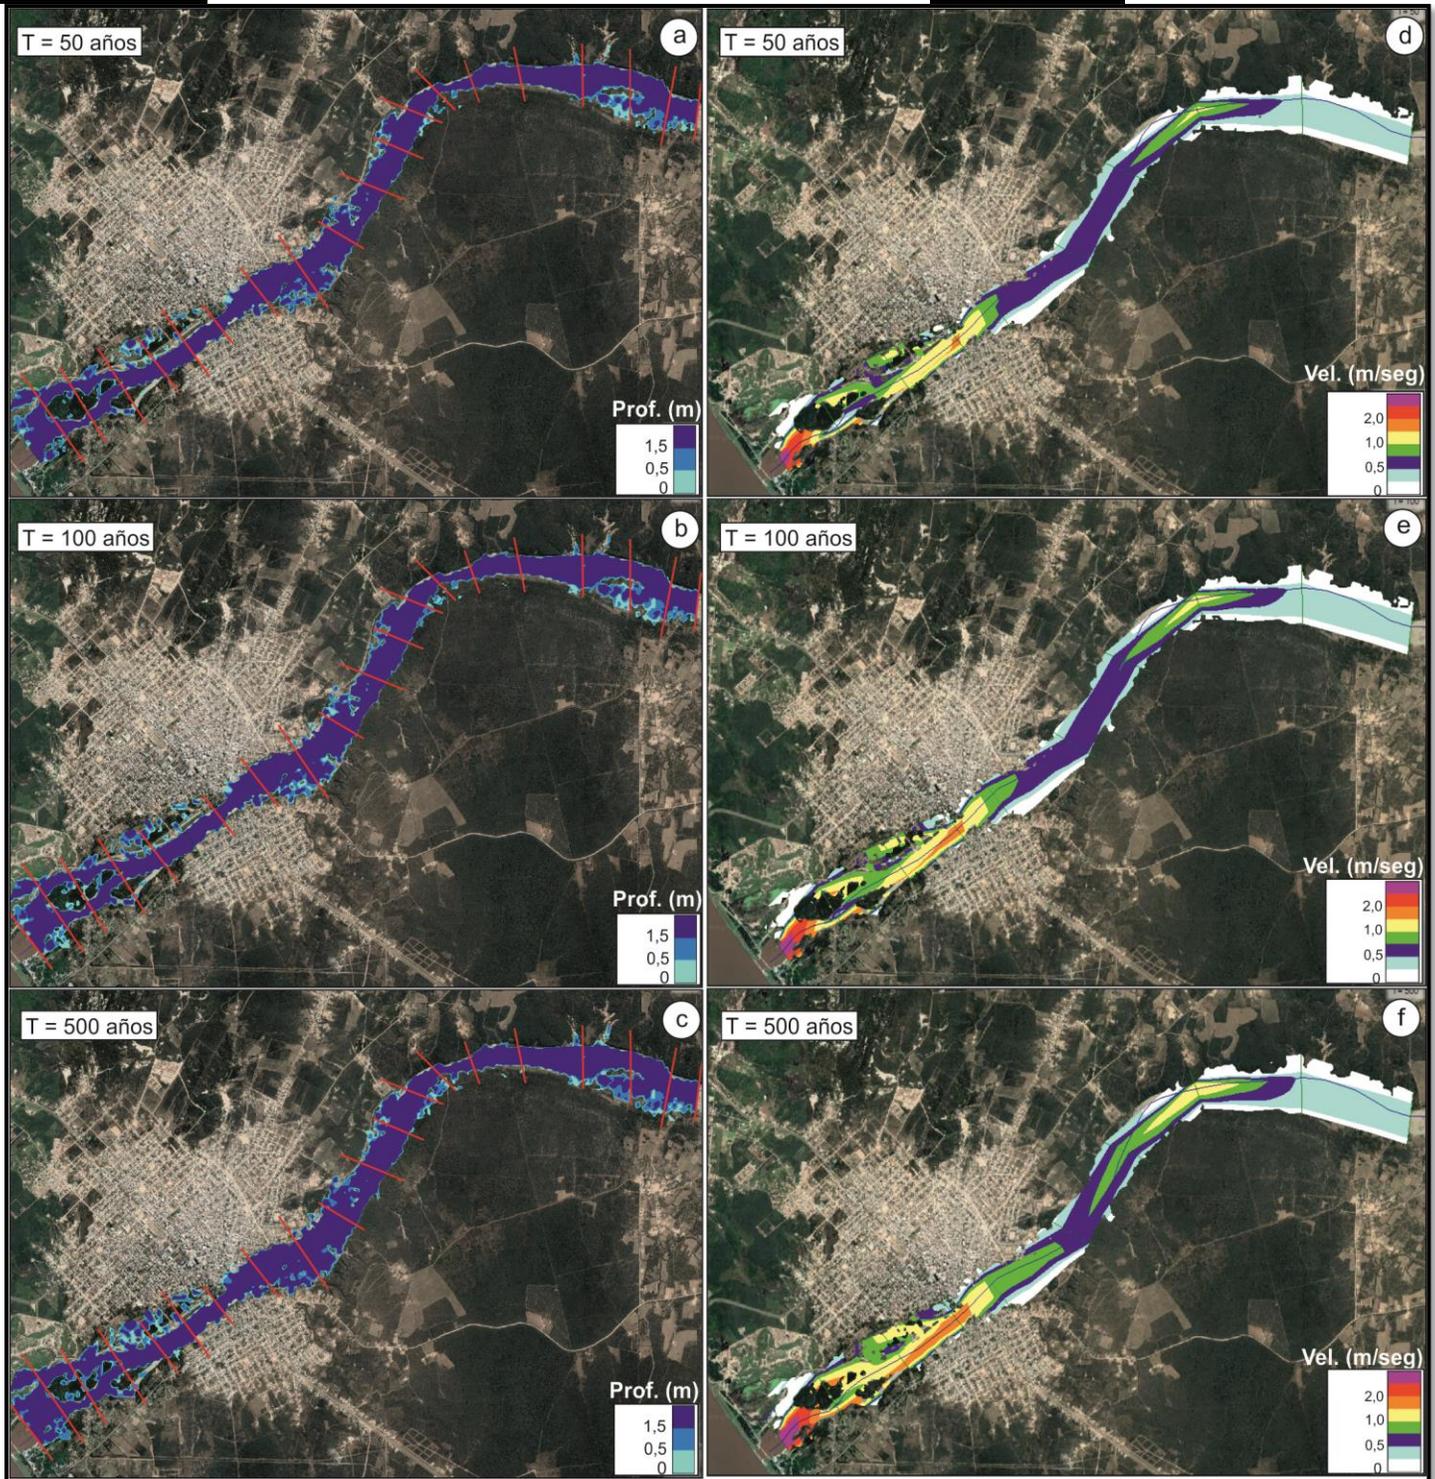
**Figura 11.5.** Salidas del modelo para el cálculo de profundidades, a la izquierda, para los períodos de recurrencia de 50 (a), 100 (b) y 500 años (c). A la derecha se observan los resultados para el cálculo de velocidades medias para los períodos de recurrencia de 50 (d), 100 (e) y 500 años (f).

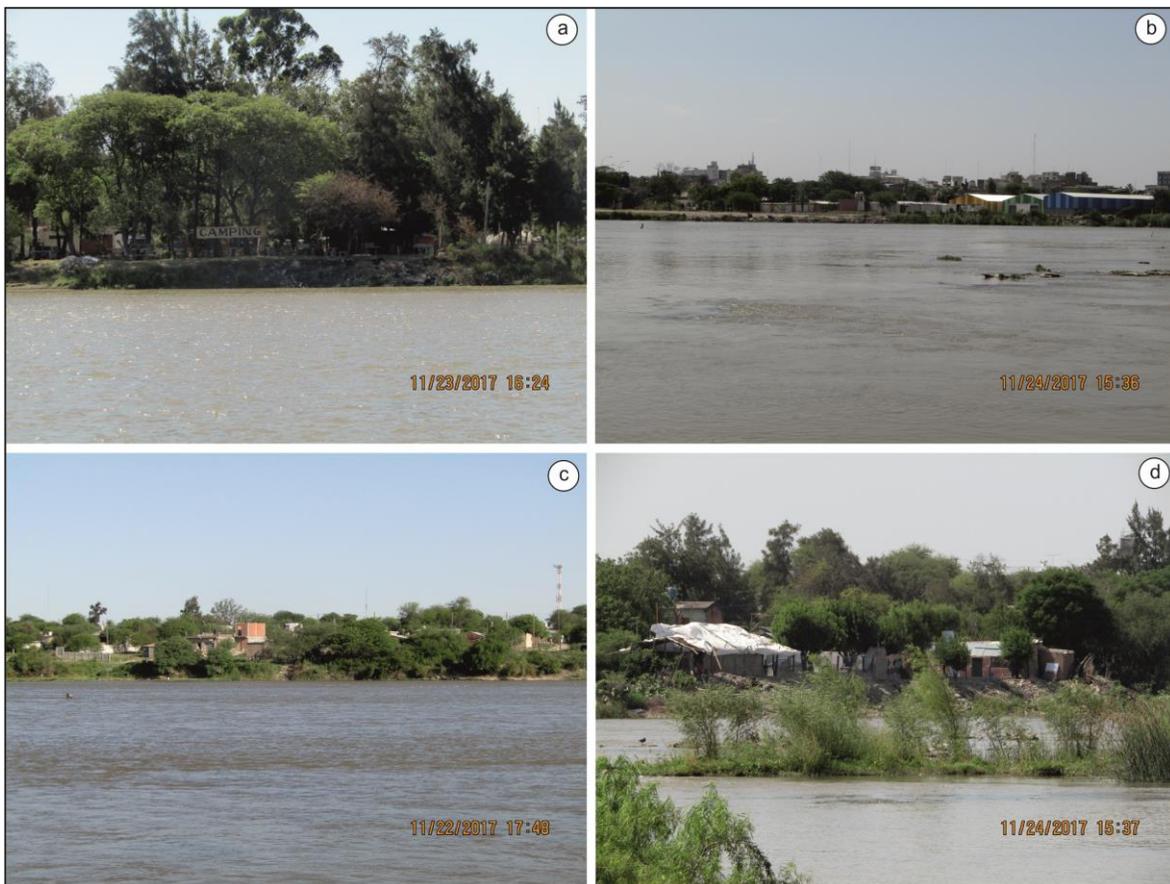
**Figura 11.6.a.** Ubicación del camping con respecto al río Dulce. **b.** Ubicación del predio ferial con respecto al río. **c.** Casas construidas sobre el primer nivel de terraza fluvial en la zona de Villa Balnearia. **d.** Casas precarias que ocupan sectores de la terraza fluvial sobre la margen izquierda del río Dulce.

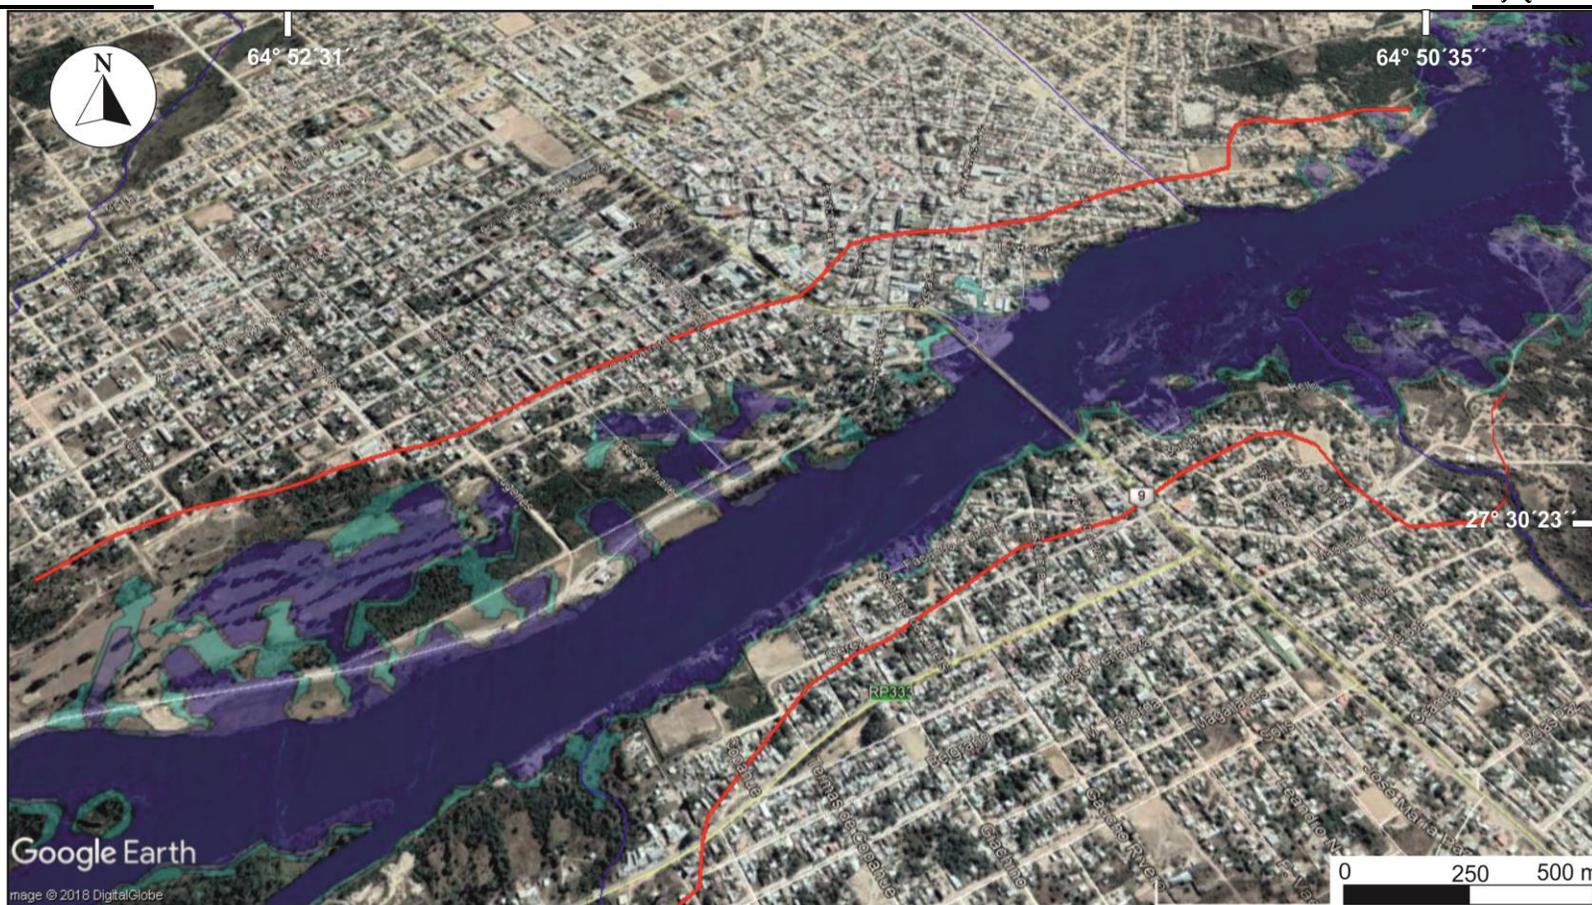
Figura 11.7. Zonificación de la peligrosidad por inundación en el sector altamente urbanizado del área de estudio.

En la Figura 11.7. se puede observar la zonificación de peligrosidad realizada para un sector del área de estudio, zona de la ciudad de Termas de Río Hondo y Villa Balnearia, que permite tener un panorama de las áreas bajo peligro de inundación a la cual se agregó los límites de hasta donde llegaría una inundación en caso de rotura de la presa. Estos límites fueron determinados por la empresa Hidroeléctrica Río Hondo S.A.

Como la zonificación es el resultado de un modelo hidrológico, presenta un grado de incertidumbre en sus resultados y debe ser tomado sólo como indicativo. Es por ello, que resultaría útil fijar una cota mínima del terreno que brinde un margen de seguridad en cuanto a la definición de áreas inundables. A partir del análisis del modelo y de datos históricos, la cota considerada como segura podría ubicarse entre 256 y 258 m s.n.m., aunque para una definición de mayor exactitud se debería contar con relevamiento topográfico de alta precisión.
