DIAGNÓSTICO AMBIENTAL DA MICROBACIA: AFLUENTE DO CÓRREGO DO LIMOEIRO EM PRESIDENTE PRUDENTE - SP

ENVIRONMENTAL DIAGNOSIS OF THE MICROBASIN: TRIBUTARY OF THE STREAM OF THE LIMOEIRO IN PRESIDENTE PRUDENTE – SP

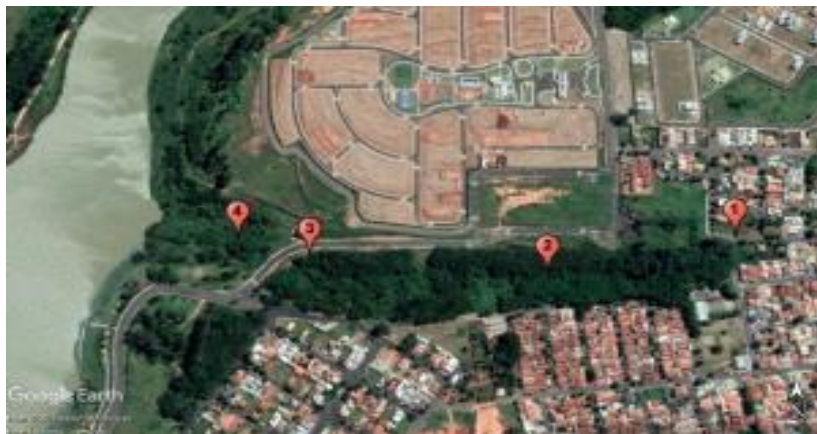
Figura 1. Pontos de coletas para análise de qualidade da água no afluente do córrego do Limoeiro Presidente Prudente – SP

Conforme a figura 1, as amostras foram coletadas nos pontos 1 ao 4, respectivamente: 22°06'05"S 51°26'00"W, 22°06'07"S 51°26'10" W, 22°06'06"S 51°26'23"S e 22°06'05"S 51°26'27"S. Posteriormente, foram armazenadas em garrafas pet e encaminhadas para o laboratório experimental na Universidade do Oeste Paulista (UNOESTE), campus II de Presidente Prudente- SP, e mantidas sobre refrigeração.

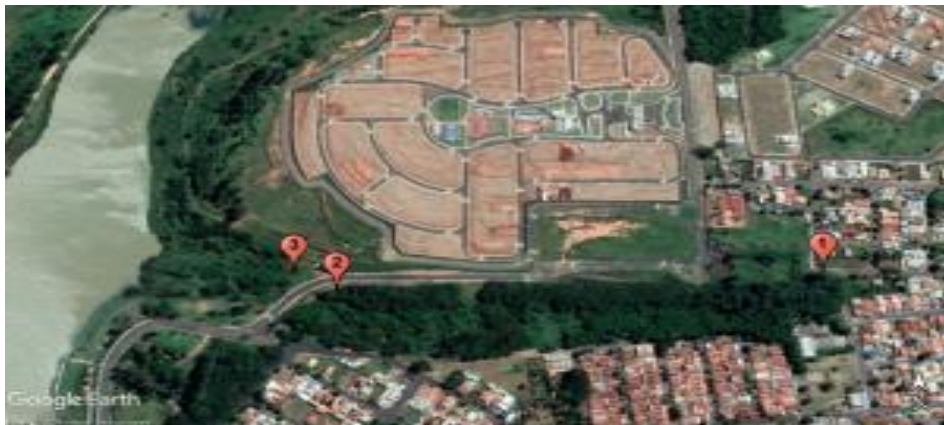
Figura 2. Pontos de coletas do solo para análise granulométrica na microbacia afluyente do Córrego do Limoeiro em Presidente Prudente – SP

de Preservação Permanente (Figura 2) nos respectivos pontos: 22°6'5" S 51°26'21" W, 22°6'6" S 51°26'23" W e 22°6'5" S 51°26'25" W, sendo posteriormente armazenados em sacos plásticos.

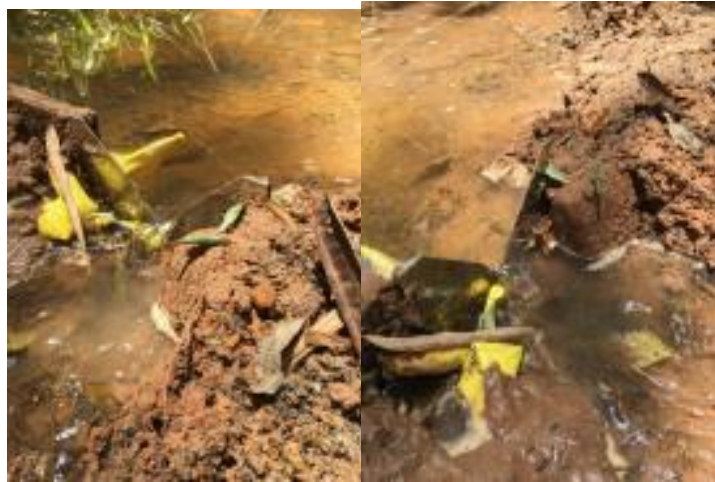
Figura 4. Tipo de vertedor utilizado e a água formando um “véu de noiva” ao extrapolar.

Durante a realização do experimento (figura 4), um fator que deve ser apontado é que devido ao vertedor ser menor que a distância entre as margens do canal, foi necessária inserir uma placa para auxiliar na contenção do fluido, fazendo assim com que houvesse uma pequena perca de água entre o vertedouro e placa, fator esse que não comprometeu o estudo.

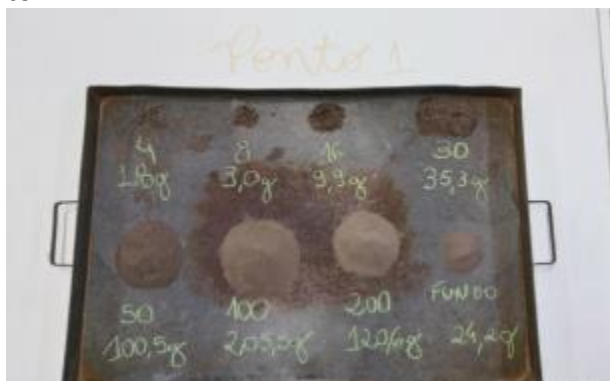
Figura 5. Tamanhos de peneiras utilizadas e seus respectivos pesos finais de solos no ponto 1.

ra, como demonstra as figuras (5, 6 e 7), pode-se então ser determinado o tipo de solo predominante em cada um dos pontos, através de cálculos.

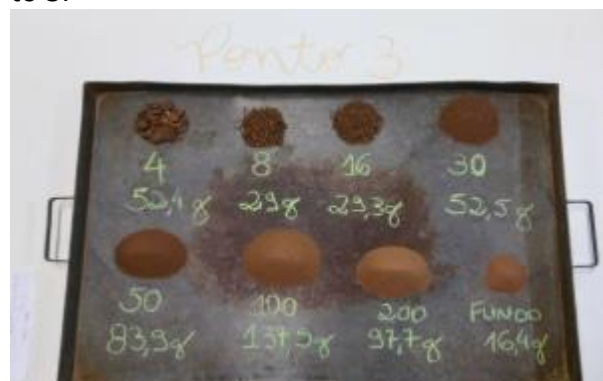
Figura 7. Tamanhos de peneiras utilizadas e seus respectivos pesos finais de solos no ponto 3.

Com base nos resultados obtidos, pode então concluir que o solo no ponto 1 é do tipo areno-argiloso, no ponto 2 arenoso e no ponto 3 areno-pedregulhoso.

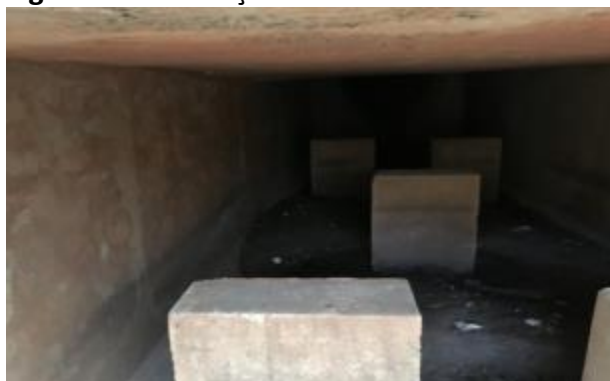
Figura 9. Canalização da nascente

O primeiro impacto a ser analisado é que a nascente e uma parte do afluente encontram-se canalizados (Figura 9) para a construção de vias, e tal fator pode causar diversos problemas à fauna aquática e a população local. Isso porque a canalização faz com que a água não infiltre no solo, alterando o seu fluxo hídrico natural, fazendo com que em época de fortes chuvas ocorra o transbordamento e provoque enchentes.

A canalização da nascente é o aspecto mais relevante em relação à água, pois causa a degradação do recurso alterando sua disponibilidade, ocorrendo à diminuição da vazão pela falta de infiltração das águas pluviais. Em períodos de chuvas intensas, o escoamento superficial tende a aumentar ocasionando enchentes e, conseqüentemente, afetando a qualidade de vida da população local.

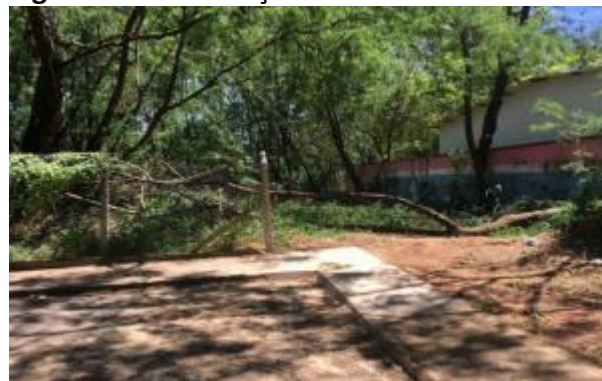
Figura 10. Intervenção em área de APP

Em seguida ocorre a intervenção em APP por meio de uma escola (Figura 10), parte dessa invade os 30 m estabelecidos através da Lei de Parcelamento do solo Nº

154/08 de acordo com a largura do afluente, agredindo diretamente o ecossistema local, e modificando a paisagem natural.

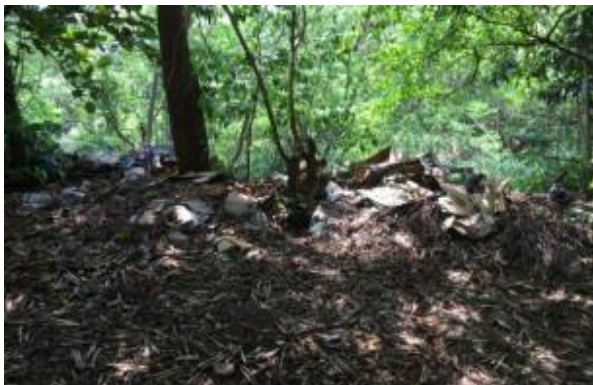
Figura 11. Descarte irregular de resíduos sólidos na área de APP.

Outro aspecto observado é o descarte irregular de resíduos sólidos no entorno e dentro da APP (Figura 11).

Em alguns locais da APP não existe cercamento, facilitando assim a entrada da população e o descarte de resíduos, demonstrando a falta de fiscalização por meio dos órgãos ambientais do município não cumprindo a Política Nacional dos Resíduos Sólidos lei Nº 12.305/10.

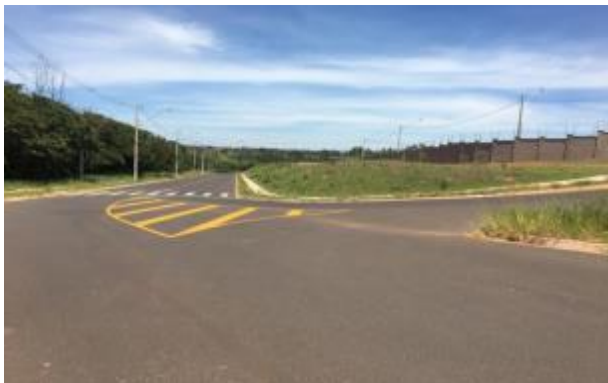
Figura 12. Construção do condomínio próximo à área de APP.

Próximo a Área de Preservação Permanente, está sendo construído um condomínio (figura 12).

Como observado, a construção e o estabelecimento de um empreendimento trazem diversos impactos negativos ao meio ambiente, em especial quando construído tão próximo de uma APP como no local de estudo, visto que devido à presença desse condomínio foram construídas novas vias de acesso que passam sob o leito do rio (figura 13), interferindo diretamente no escoamento natural deste corpo hídrico.

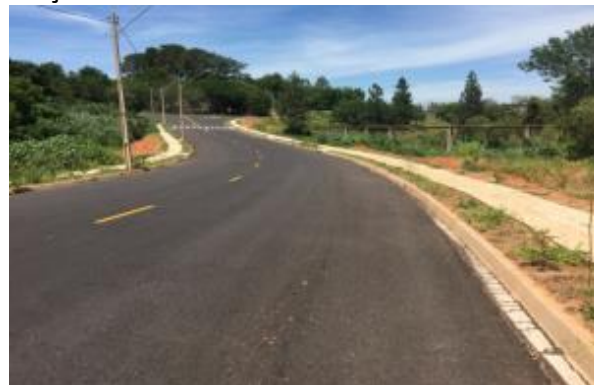
Figura 13. Intervenção em área de APP- construção de vias.

Na construção de vias, tanto em sua fase de sua construção quanto na operação, implica em danos ambientais de vários níveis. Um exemplo seria a intensificação dos processos erosivos com a realização de desmatamentos no momento do terraplenagem, mudança de habitat da fauna e o transporte de partículas sólidas para o leito do rio acarretando o assoreamento.

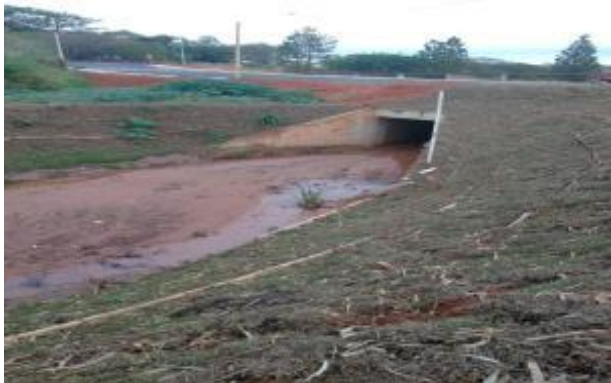
Figura 14. Processo de assoreamento no afluente do Córrego do Limoeiro.

Assim, é notório a não aplicação da Política Nacional de Recursos Hídricos lei Nº 9.433/97, pois não existem medidas de preservação no afluente do Córrego do Limoeiro.

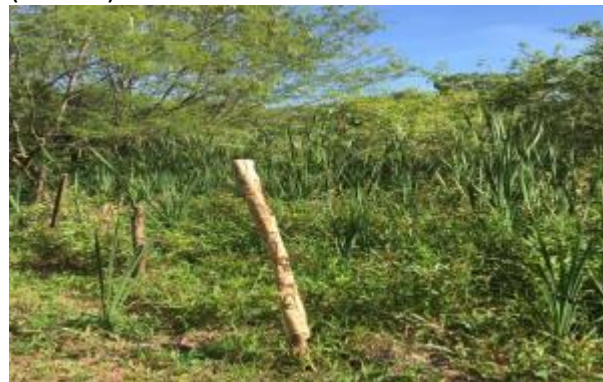
Figura 15. Presença de espécies invasoras (taboas).

No ponto mais a jusante desse afluente é possível observar um número elevado de taboas (figura 15), que são consideradas espécies vegetais invasoras. Essas se encontram fora da sua área de distribuição natural ameaçando ecossistemas, habitats e levando até a extinção de espécies, além de ser um indicativo que o terreno pode sofrer fácil processos de assoreamento.
